**UNIVERSIDAD NACIONAL DANIEL ALCIDES CARRION**  
**FACULTAD DE INGENIERIA**  
**ESCUELA DE FORMACIÓN PROFESIONAL DE INGENIERÍA CIVIL**

**Evaluación del Riesgo Sísmico de las Viviendas Autoconstruidas del Jr.  
Los Tulipanes, AA. HH Techo Propio, Distrito de Yanacancha – Pasco,  
Aplicando el Método FEMA P-154.**

**Bach. Danitza Mhedalith CARHUARICRA MONTES**

**Cerro de Pasco - Perú - 2023**

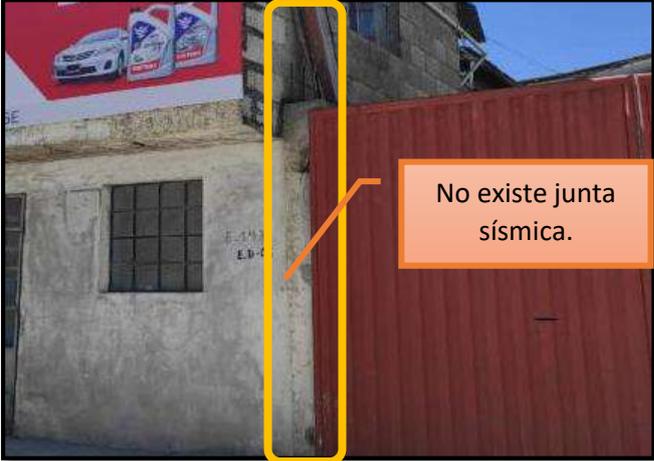
**Figura 26.** Identificación de junta sísmica edificación 1.

Las estructuras se encuentran muy cercanas (no cumple con la separación mínima).

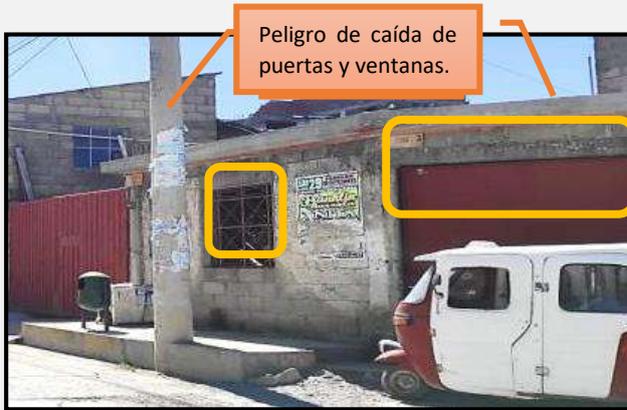
**Figura 29.** Peligros no estructurales edificación 1.

Tales como cielos rasos, tabiques, ventanas, puertas, cerramientos, etc., así como equipos, instalaciones eléctricas y sanitarias.

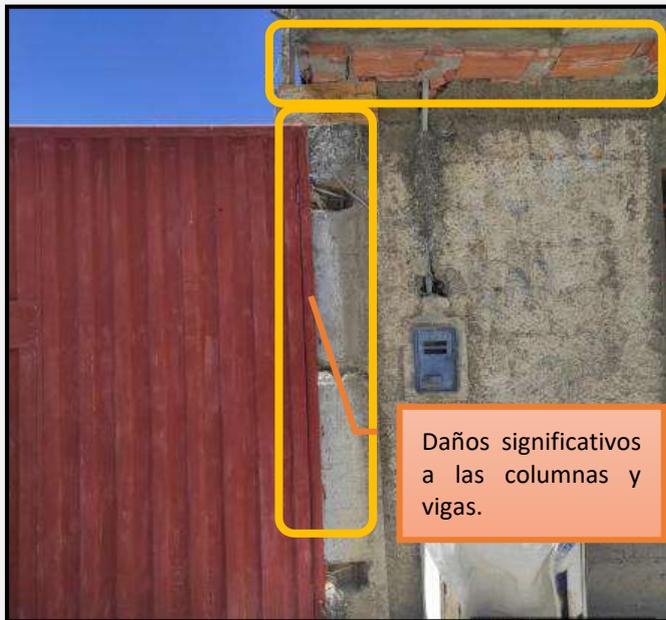
**Figura 30.** Daños estructurales edificación 1.

**Daño significativo/ deterioro del sistema**

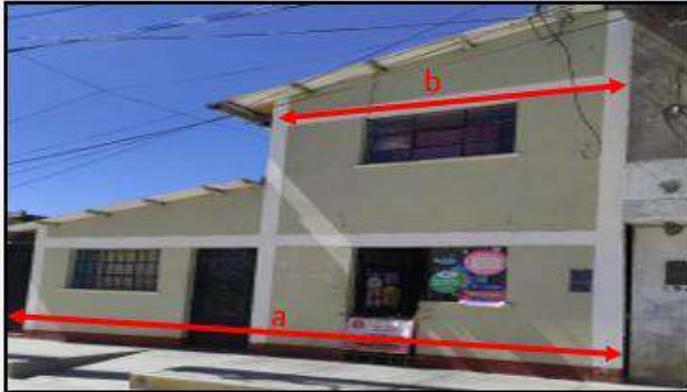
**Figura 34. Irregularidad geométrica edificación 2.**

**Según la RNE y FEMA** la dimensión en planta de la estructura resistente a cargas laterales es mayor que 130% de la correspondiente dimensión ( $a > 1.3b$ ).

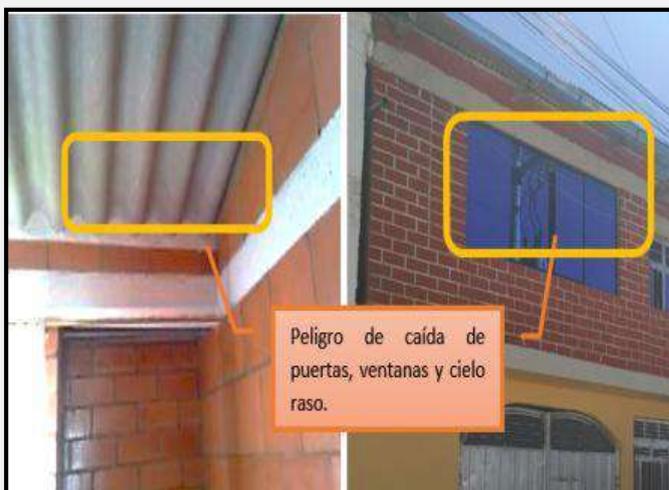
**Figura 42.** Peligros no estructurales edificación 3.

Tales como cielos rasos, tabiques, ventanas, puertas, cerramientos, etc., así como equipos, instalaciones eléctricas y sanitarias.

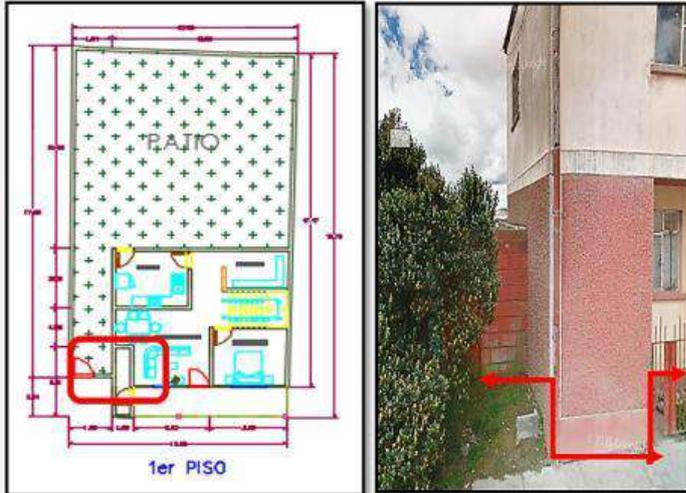
**Figura 46.** Irregularidad en planta edificación 4.

**Según la RNE y FEMA** la estructura de la edificación no es regular ya que su proporción en planta presenta las formas U, sin juntas de construcción.

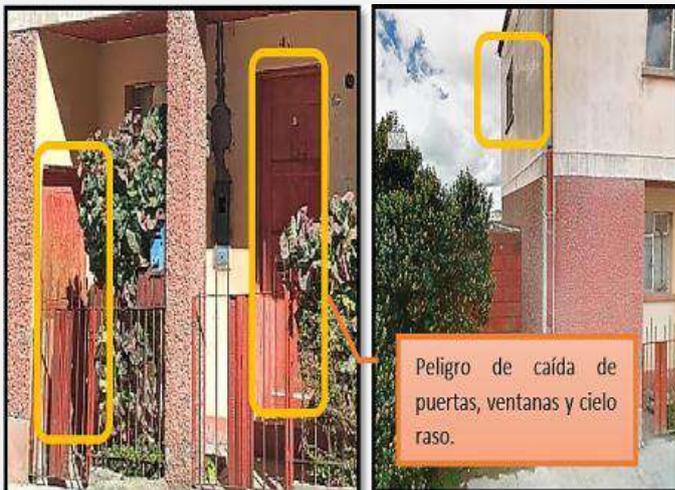
**Figura 47.** Peligros no estructurales edificación 4.

Tales como cielos rasos, tabiques, ventanas, puertas, cerramientos, etc., así como equipos, instalaciones eléctricas y sanitarias.

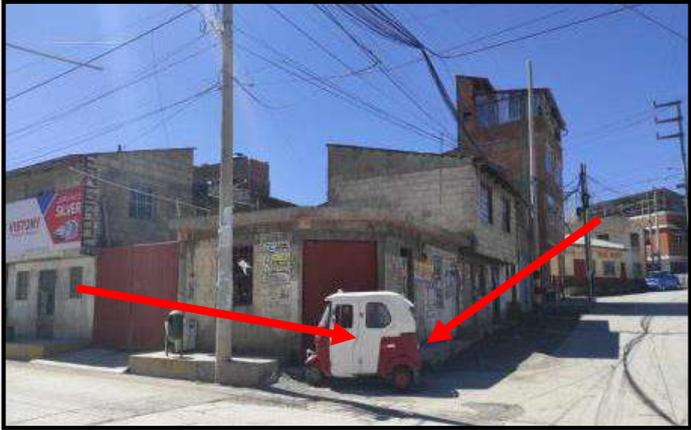
<ul style="list-style-type: none"> <li>Golpeo</li> </ul>	<p><b>Figura 48. Edificación 1 ubicación final del bloque.</b></p>

<table border="1"> <tr> <td rowspan="3">La edificación está separada de la estructura adyacente en menos del 1% de la altura de la edificación más baja y de la estructura adyacente</td> <td>Los pisos no se alinean verticalmente en el rango de 60</td> <td rowspan="2">El valor límite del modificador de puntaje por golpeo es -1.2</td> <td>-1.2</td> </tr> <tr> <td>Una edificación es 2 o más pisos más alta que la otra</td> <td>-1.2</td> </tr> <tr> <td>La edificación está al final del bloque o manzana</td> <td></td> <td></td> <td>-0.6</td> </tr> </table>				La edificación está separada de la estructura adyacente en menos del 1% de la altura de la edificación más baja y de la estructura adyacente	Los pisos no se alinean verticalmente en el rango de 60	El valor límite del modificador de puntaje por golpeo es -1.2	-1.2	Una edificación es 2 o más pisos más alta que la otra	-1.2	La edificación está al final del bloque o manzana			-0.6
