**Evaluación de la vulnerabilidad sísmica de las Iglesias Coloniales de la
Provincia de Pasco – Región Pasco aplicando las metodologías LV0 y**

LV1

**Para optar el título profesional de:
Ingeniero Civil**

Cerro de Pasco - Perú – 2024

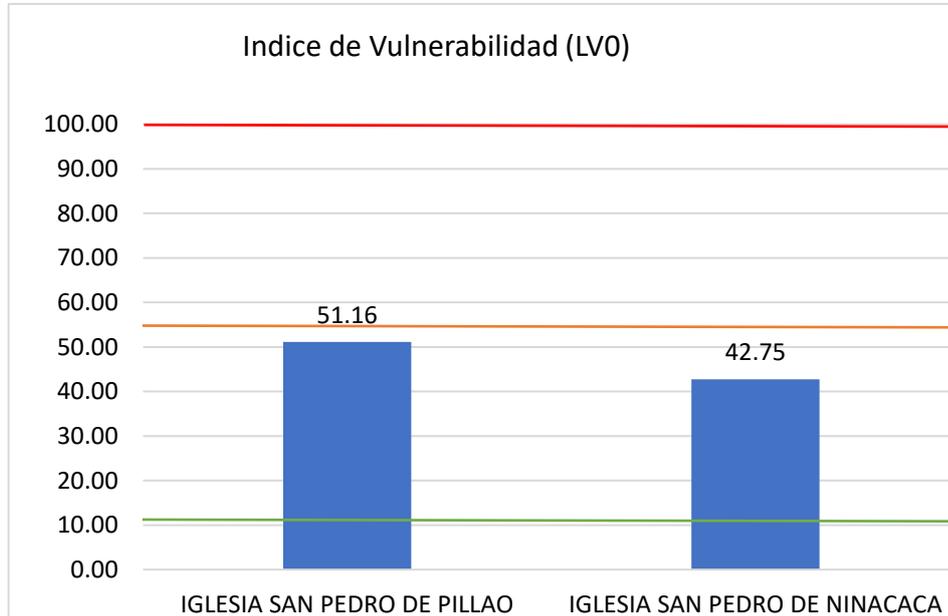
Figura 1:

Grafico de los índices de vulnerabilidad (iv) con la metodología LV0 donde se aprecia que tiene una VULNERABILIDAD MEDIA

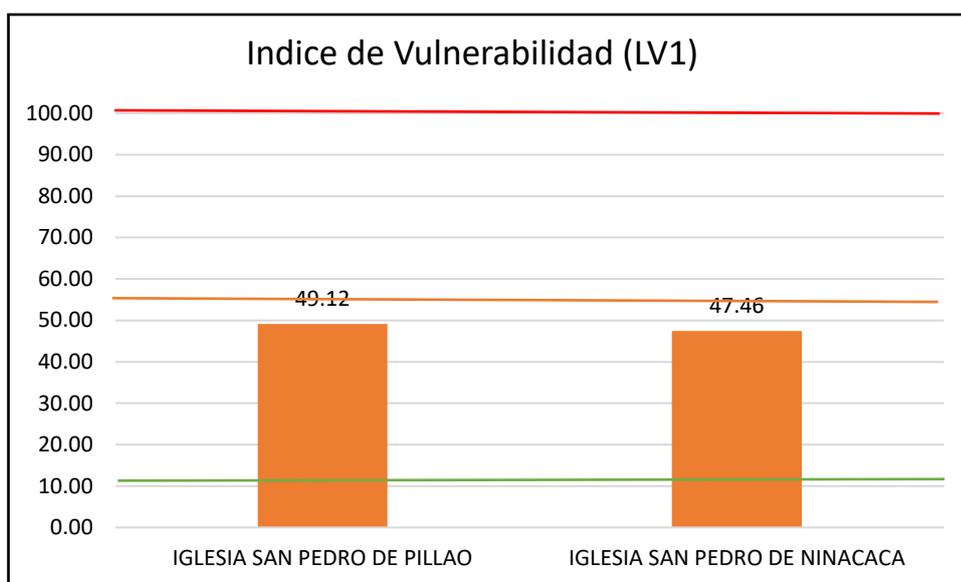
Figura 2:

Del cálculo del índice de vulnerabilidad mediante la metodología LV1 se tiene que tanto la iglesia San pedro de Pillao y la iglesia San Pedro de Ninacaca tiene una VUNERABILIDAD MEDIA ya que los valores de los índices de

vulnerabilidad son 49.12 y 47.46 respectivamente ubicándose dentro del rango de 10.81 y 55.52 como se puede apreciar en la Figura N° 2.

Grafico de los índices de vulnerabilidad (iv) con la metodología LV1 donde se aprecia que tiene una VULNERABILIDAD MEDIA

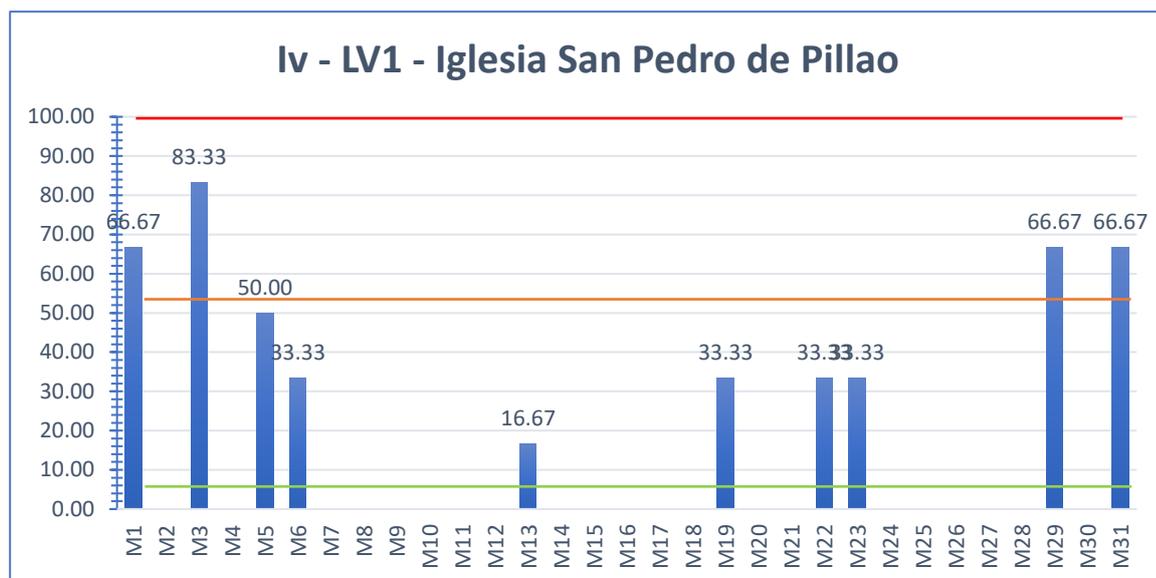
Figura N° 05.- Índice de Vulnerabilidad mediante la metodología LV1 de los macroelementos presentes en la Iglesia San Pedro de Pillao.

Ademas, la metodología LV1 también nos permite evaluar cada macroelemento y obtener el índice de vulnerabilidad particular por macroelemento, por ejemplo, para la Iglesia San Pedro de Pillao los mecanismos M1 y M3 corresponden al macroelemento N° 1.- FACHADA y los mecanismos M29 y M31 corresponden al macroelemento N° 10.- MURO POSTERIOR quienes presentan un índice de vulnerabilidad de 66.67 y 83.33 indicándonos que la vulnerabilidad sísmica de dichos macroelementos es ALTO, mientras que los mecanismos M5 y M6 correspondiente al macroelemento N° 2.- NAVE, el mecanismo M13 correspondiente al macroelemento N° 4.- ARCO TRIUNFAL, el mecanismo M19 correspondiente al macroelemento N° 7.- TECHUMBRE y los mecanismos M22 y M23 correspondiente al macroelemento N° 8 CAPILLAS CUERPOS ANEXOS presentan un índice de vulnerabilidad de 16.67 y 33.33

indicándonos que la vulnerabilidad sísmica de dichos macroelementos es MEDIO, el índice de vulnerabilidad de cada macroelemento se muestra en la figura N° 05.

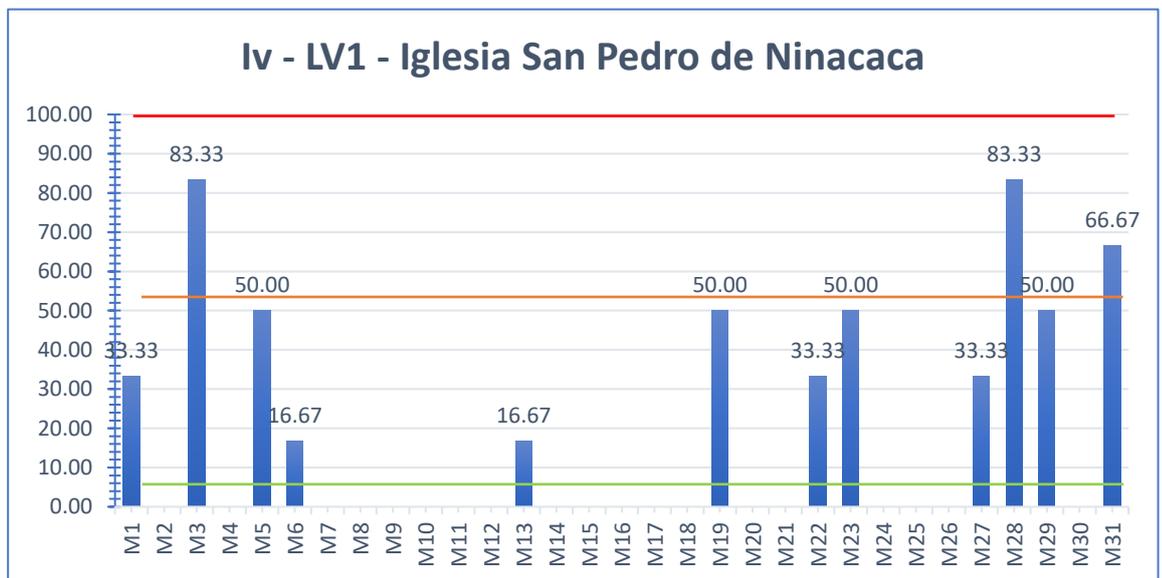
Figura N° 06.- Índice de Vulnerabilidad mediante la metodología LV1 de los macroelementos presentes en la Iglesia San Pedro de Ninacaca.

Para la Iglesia San Pedro de Ninacaca el mecanismos M3 corresponde al macroelemento N° 1.- FACHADA, el mecanismo M28 correspondiente macroelemento N° 9 VOLUMENES EXTERIORES TORRE CAMPANARIO, los mecanismos M29 y M31 corresponden al macroelemento N° 10.- MURO POSTERIOR quienes presentan un índice de vulnerabilidad de 66.67 y 83.33 indicándonos que la vulnerabilidad sísmica de dichos macroelementos es ALTO, mientras que el mecanismos M1 corresponde al macroelemento N° 1.- FACHADA, los mecanismos M5 y M6 correspondiente al macroelemento N° 2.- NAVE, el mecanismo M13 correspondiente al macroelemento N° 4.- ARCO TRIUNFAL, el mecanismo M19 correspondiente al macroelemento N° 7.- TECHUMBRE y los mecanismos M22 y M23 correspondiente al macroelemento

N° 8 CAPILLAS CUERPOS ANEXOS, el mecanismo M27 correspondiente macroelemento N° 9 VOLUMENES EXTERIORES TORRE CAMPANARIO y el mecanismo M29 correspondiente al macroelemento N° 10.- MURO POSTERIOR presentan un índice de vulnerabilidad de 16.67 y 50.00 indicándonos que la vulnerabilidad sísmica de dichos macroelementos es MEDIO, el índice de vulnerabilidad de cada macroelemento se muestra en la figura N° 06.

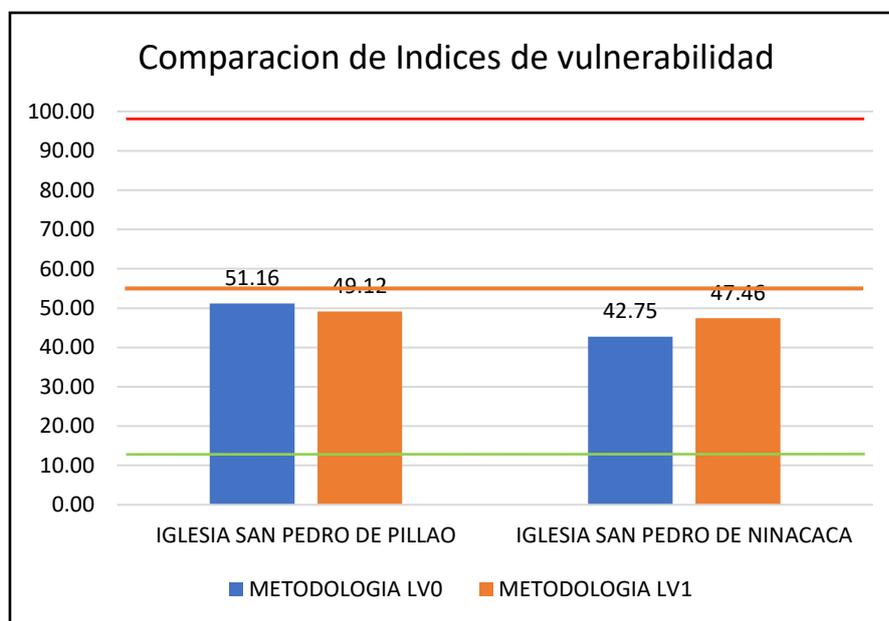
Figura 3:

Grafico de comparación de los índices de vulnerabilidad (iv) con la metodología LV0 y LV1 de las iglesias San Pedro de Pillao y San Pedro de Ninacaca

Del cálculo del índice de vulnerabilidad mediante las metodologías LV0 y LV1 para obtener la vulnerabilidad sísmica de las iglesias coloniales de la provincia de Pasco – Región Pasco nos indica que tienen una VULNERABILIDAD SÍSMICA MEDIA, validándose la hipótesis planteada.

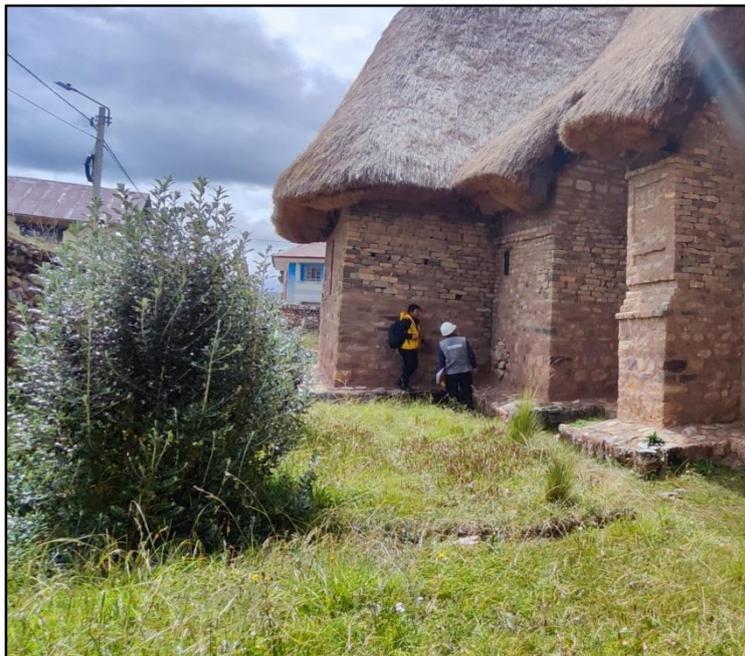
IMAGEN N° 16

Se puede apreciar la techumbre de paja y los muros de rocas..

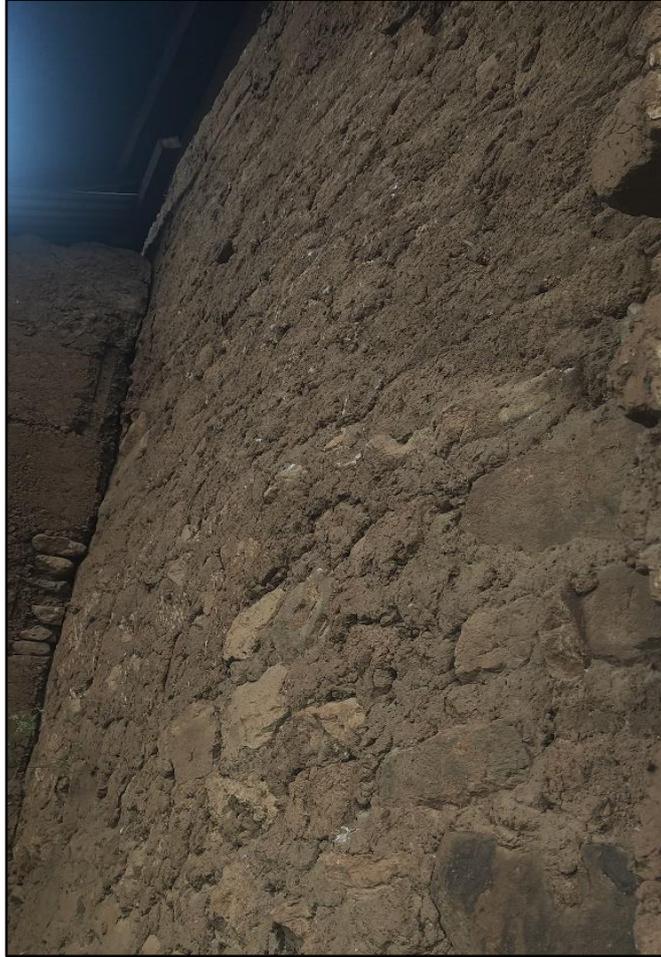
IMAGEN N° 14

Identificación de daños en muros laterales.
