**T E S I S**

**Análisis de estabilidad de taludes en el mejoramiento de la carretera JU-100,**

**Tramo: Junín – San Pedro de Pari**

**Bach. Germán Antony ROBLADILLO CUICAPUSA**

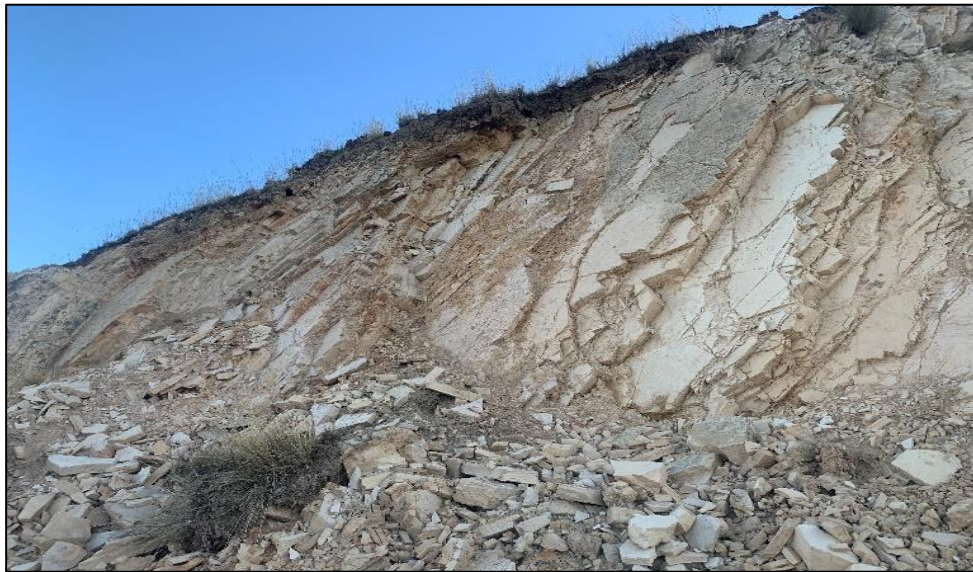
**Fotografía 5:** *Afloramiento de Calizas beige de la formación Aramachay en la parte alta del Km. 15+700, se visualiza el fracturamiento intenso que tiene, inestabilidad en el plano de estratificación y desprendimiento de fragmentos acumulados en su base.*

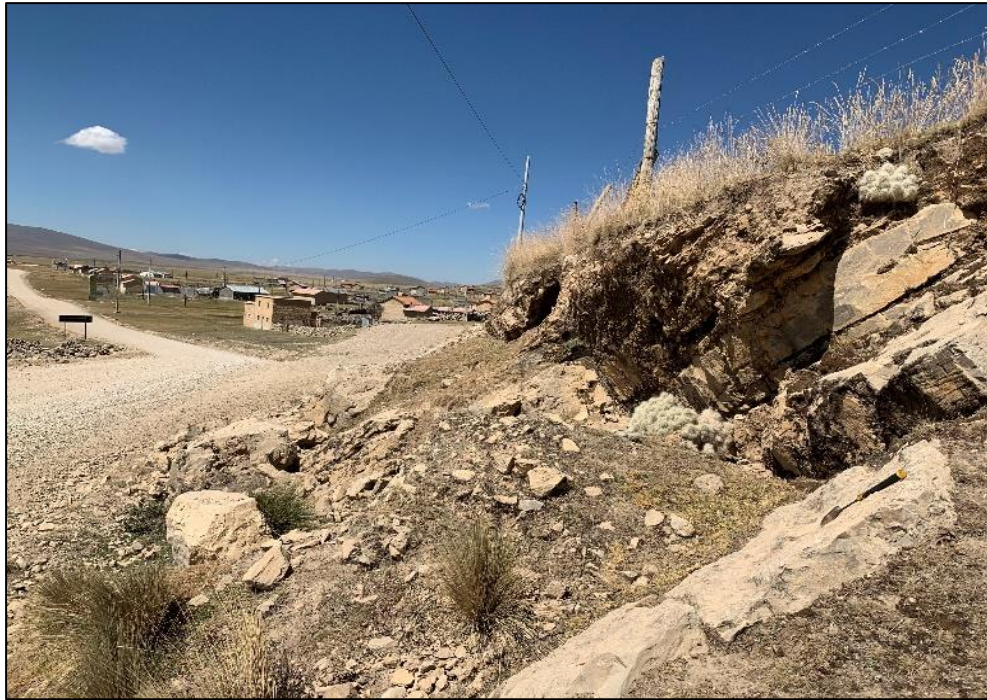
**Fotografía 6:** Km. 4+700. Afloramiento de Calizas beige y grises de la formación Condorsinga, se visualiza el fracturamiento y plano de estratificación paralelo al eje de la carretera.

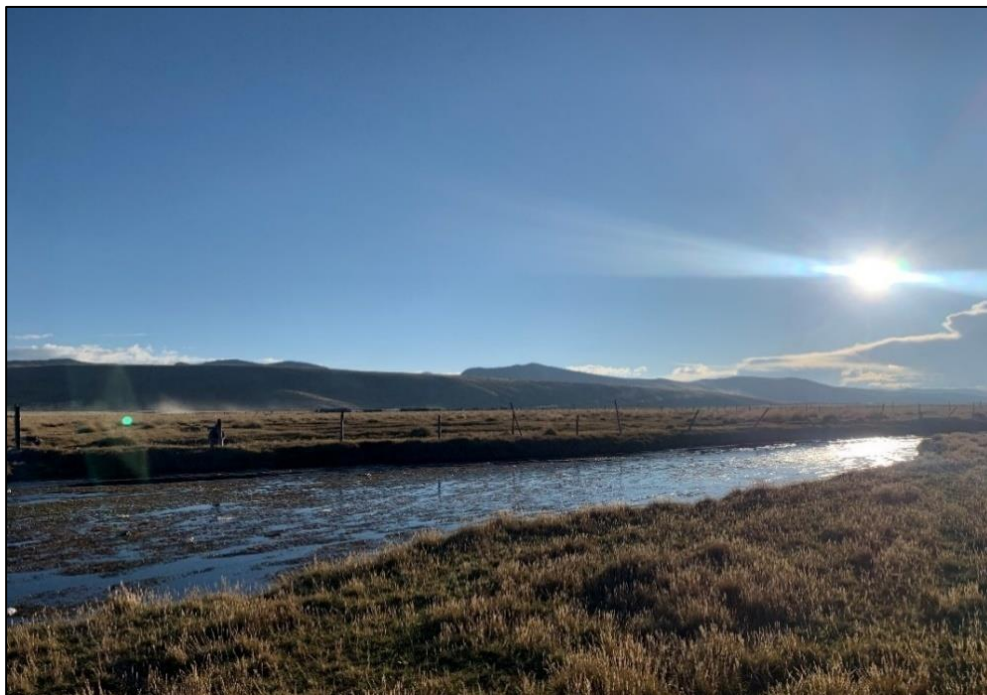
**Fotografía 10:** Km. 1+840. Depósito lacustre, siendo erosionado por un cauce de agua, Puente Chacachimpa.

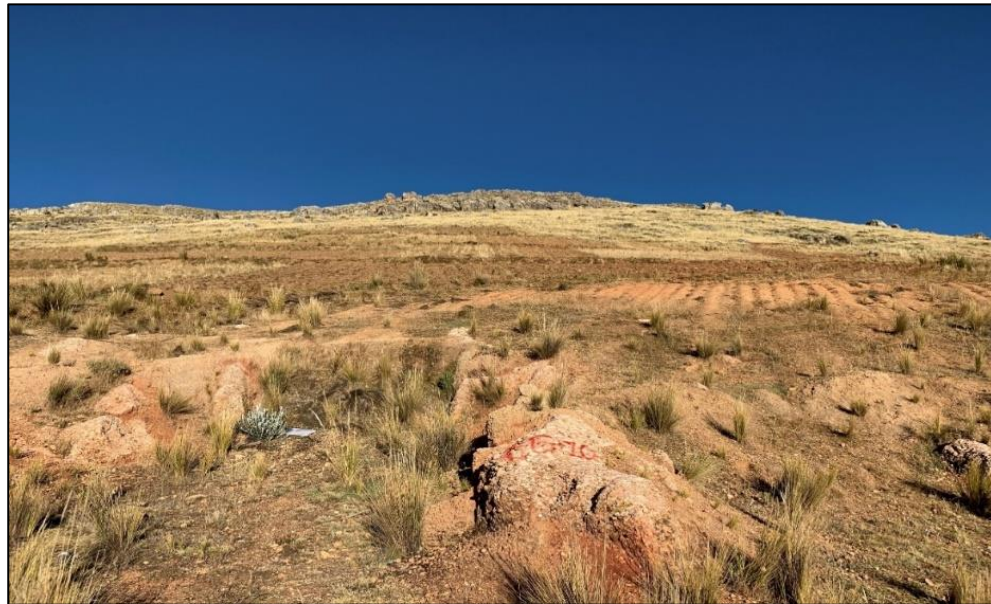
**Fotografía 12:** Km. 21+400. Depósitos de suelos residual, roca insitu (conglomerado) meteorizándose y convirtiéndose en suelo, clastos mal seleccionados de todo tamaño, angulosos en matriz limosa-arcillosa de color rojizo.

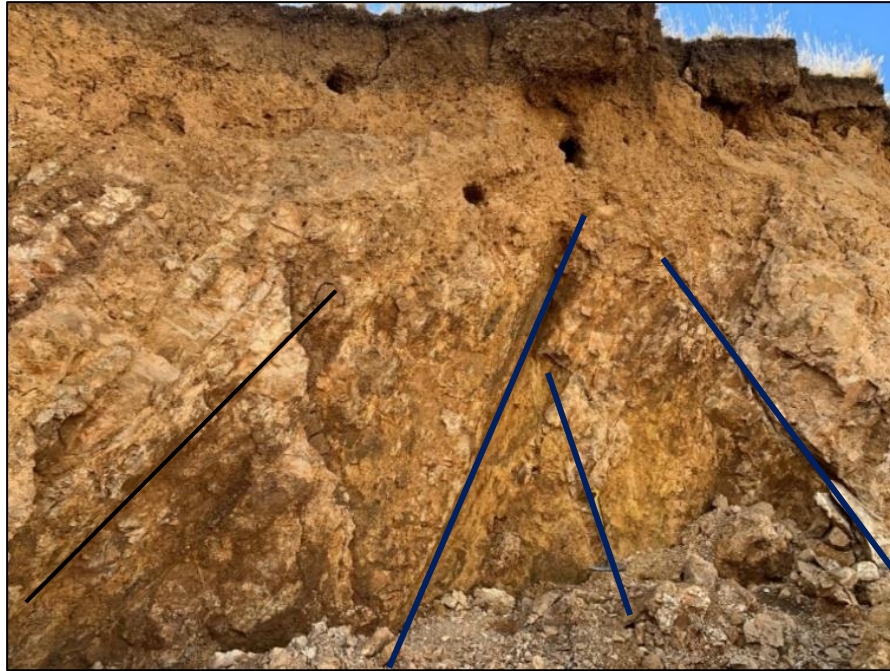
**Fotografía 13:** Km. 28+880. Zona de falla en corte de carretera, en calizas del Grupo Pucará, con los principales planos de falla (azul) paralelos al plano de estratificación (negro).

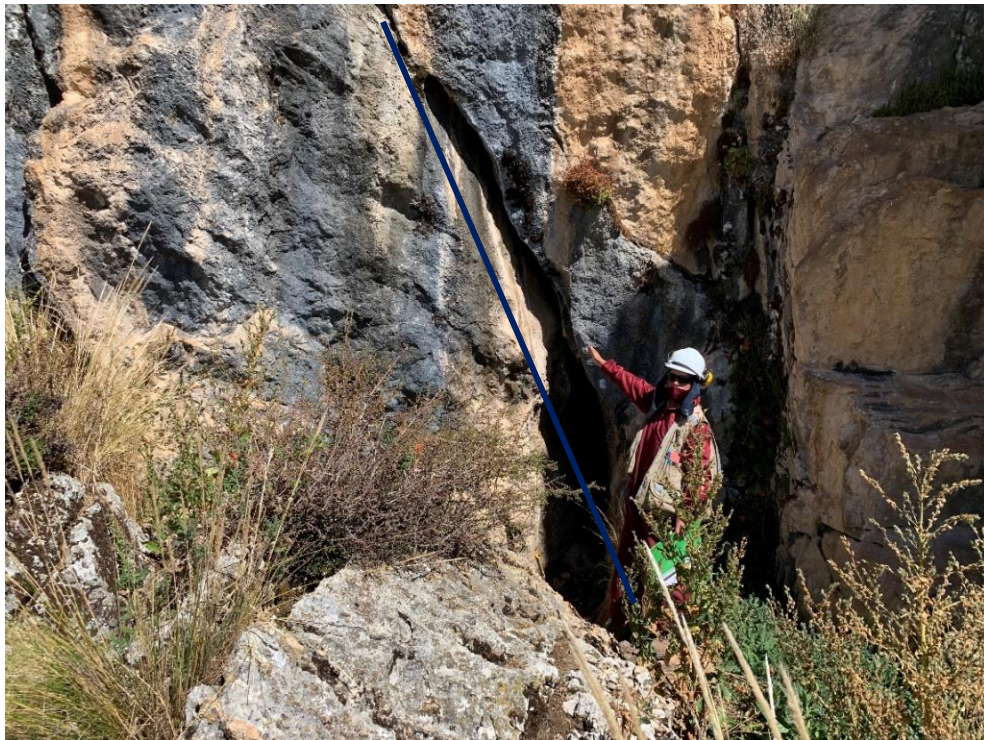
**Fotografía 14:** Km. 20+860 – 20+900. Zona de falla geológica con apertura de 50 cm en calizas del Grupo Pucará, se logra visualizar el azimuth y buzamiento del plano de falla (azul), Km. 20+860 – 20+900.

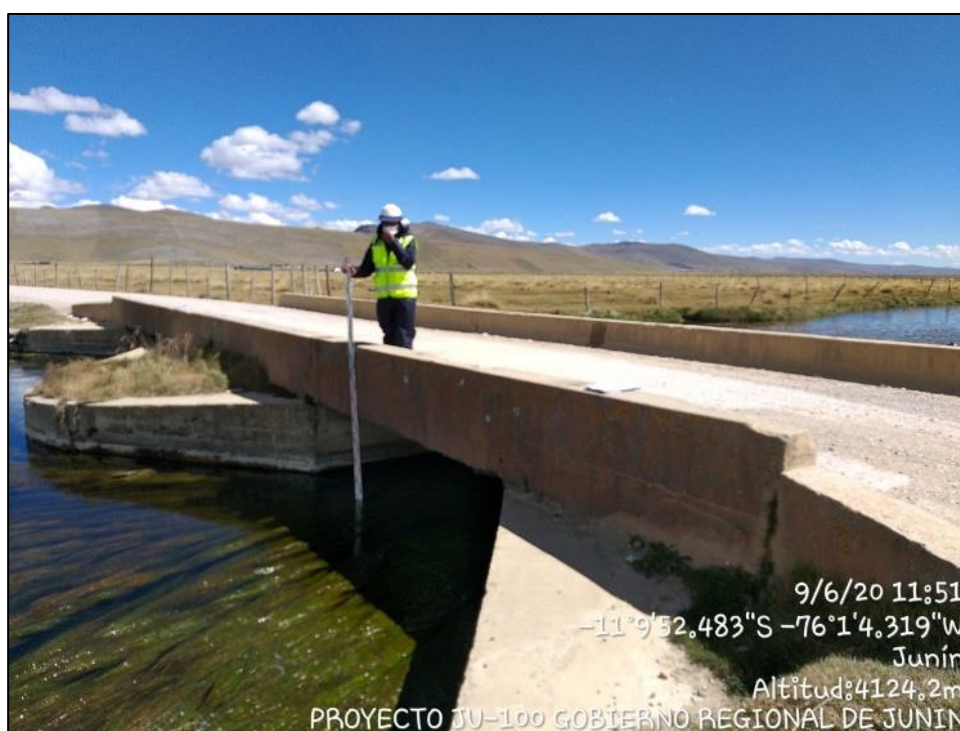
**Fotografía 15:** Km. 1+780 – 1+800. Puente Chacachimpa, se observa que el caudal pese a no ser torrentoso viene debilitando la estructura del puente, así mismo, el tipo de material donde se proyectó el puente es desfavorable.

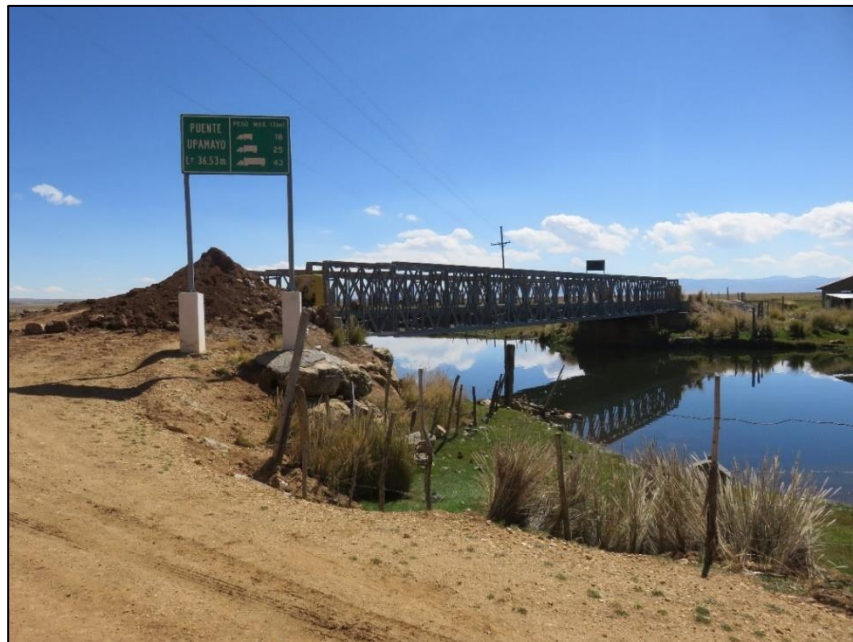
**Fotografía 16:** *Puente Upamayo, se observa un caudal muy lento que viene erosionando levemente ambos estribos del puente.*

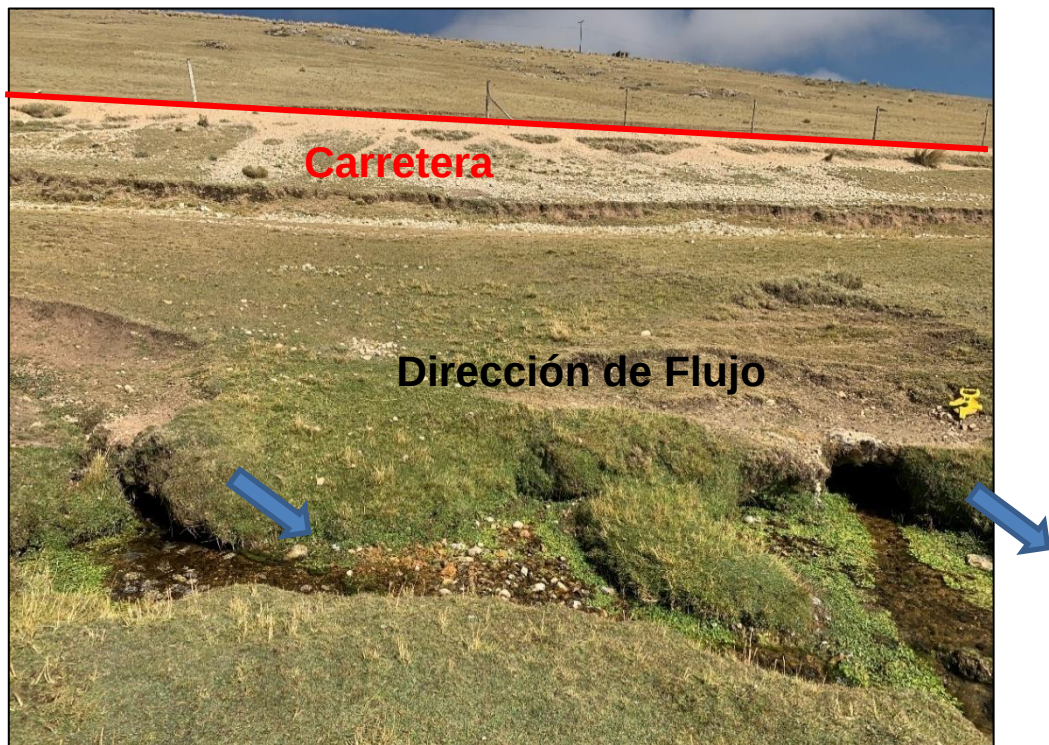
**Fotografía 17:** Km. 4+700. Descarga de agua de acuíferos kársticos en la zona de Huarmipuerto por debajo de la vía en estudio.

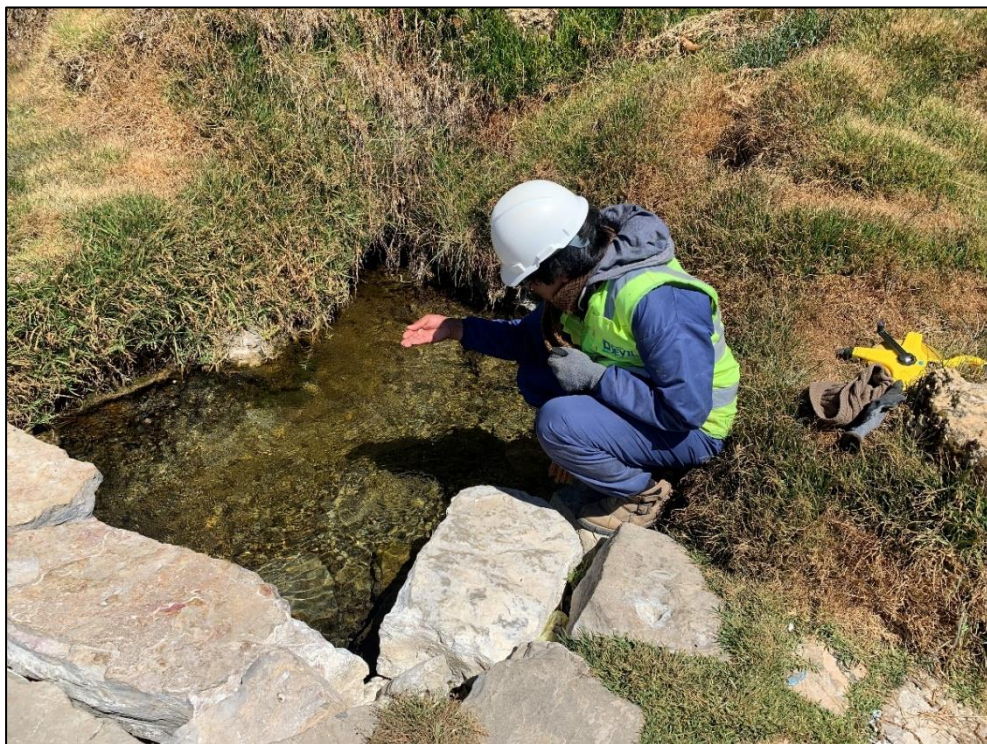
**Fotografía 18:** Km. 4+700. Dirección de la descarga de agua de acuíferos kársticos en la zona de Huarmipuerto por debajo de la vía en estudio.

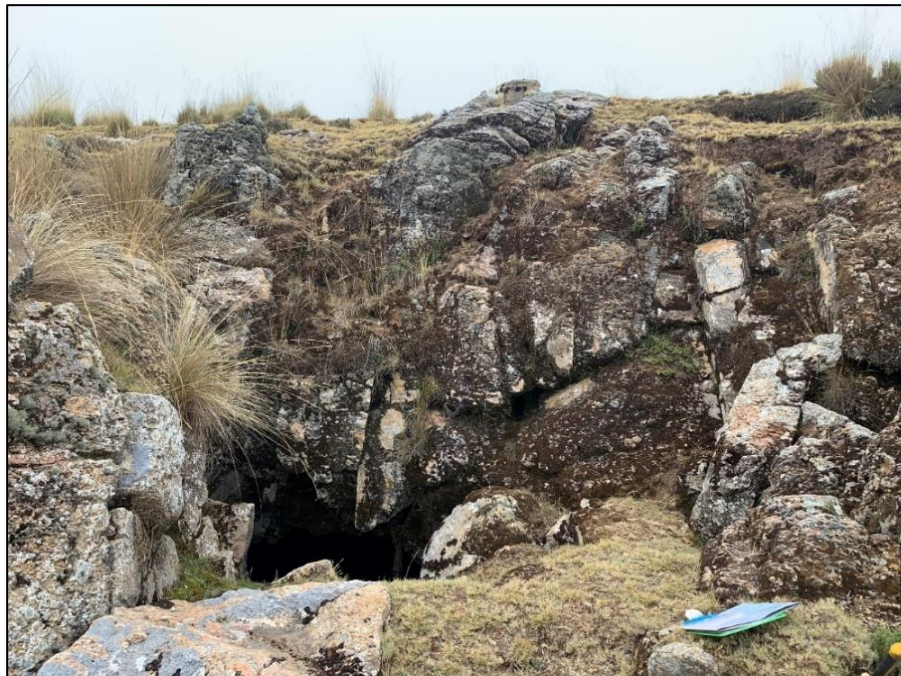
**Fotografía 19:** *Caverna Kárstica en calizas del grupo Pucará – zona sur de Sasicucho y al sur este de los manantiales de Huarmipuquio, tiene una profundidad indeterminada, se logró apreciar dentro de ella los flujos de dirección que indican el almacenamiento de agua en niveles más profundos.*

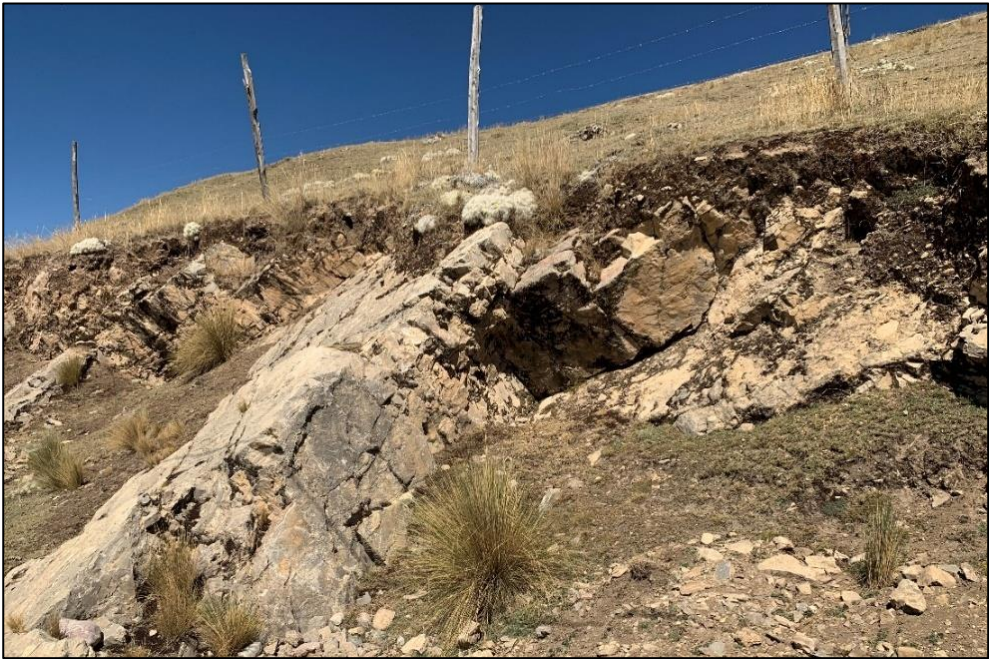
**Fotografía 20:** Talud rocoso en la progresiva 4+750, con estratos sub paralelos al eje de la vía.

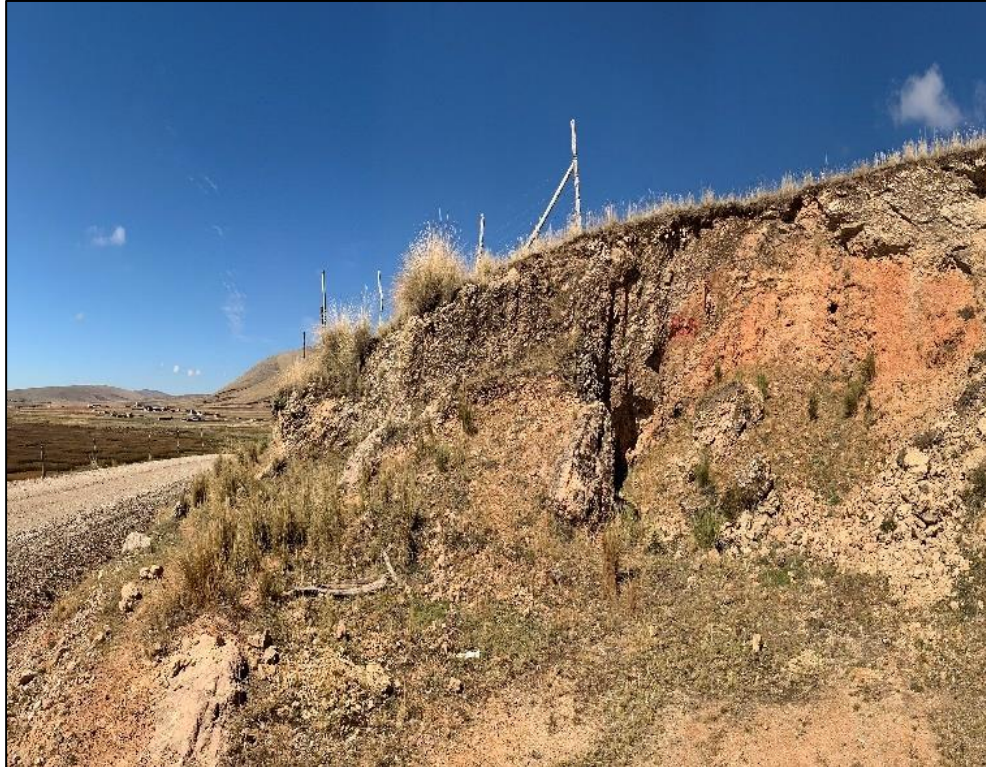
**Fotografía 21:** Talud en roca frágil en la progresiva 12+240.

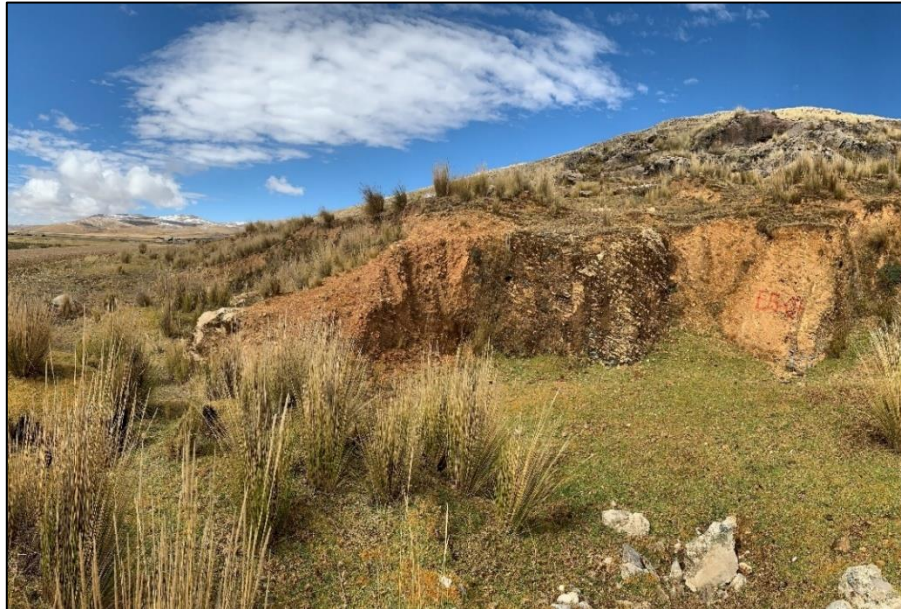
**Fotografía 27:** Talud Semi-rocoso gradando a suelos residuales en la progresiva Km 21+400.

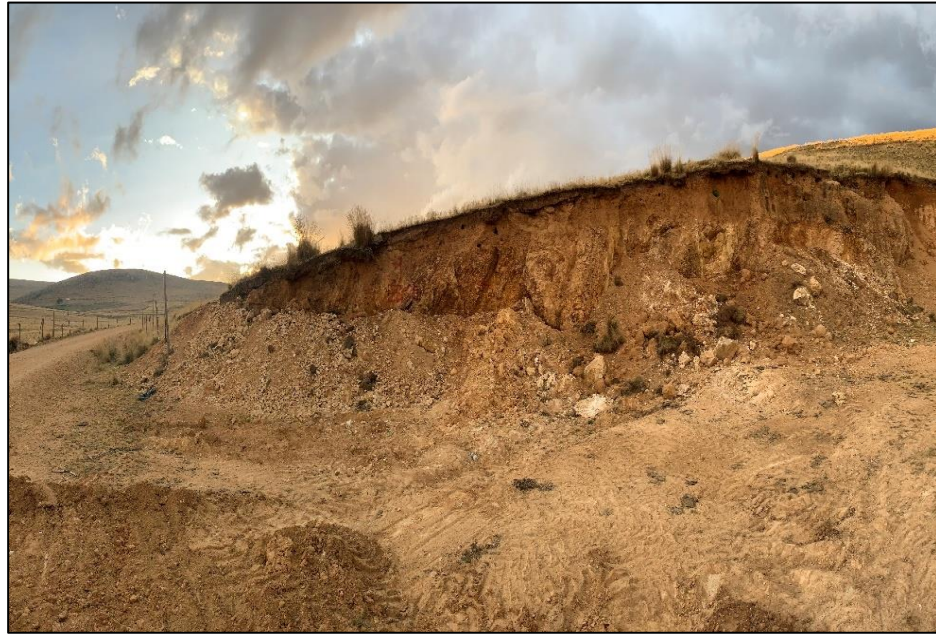
**Fotografía 30:** Zona de falla geológica, talud rocoso alterado en corte de carretera, presencia de panizo y desprendimiento de bloques, progresiva Km 29+010.
