T E S I S

**Control y mejora de eficiencias en la perforación para voladura
masiva en los frentes de avance. Cía. Minera los quenuales-UEA**

Santander. Región Lima 2021

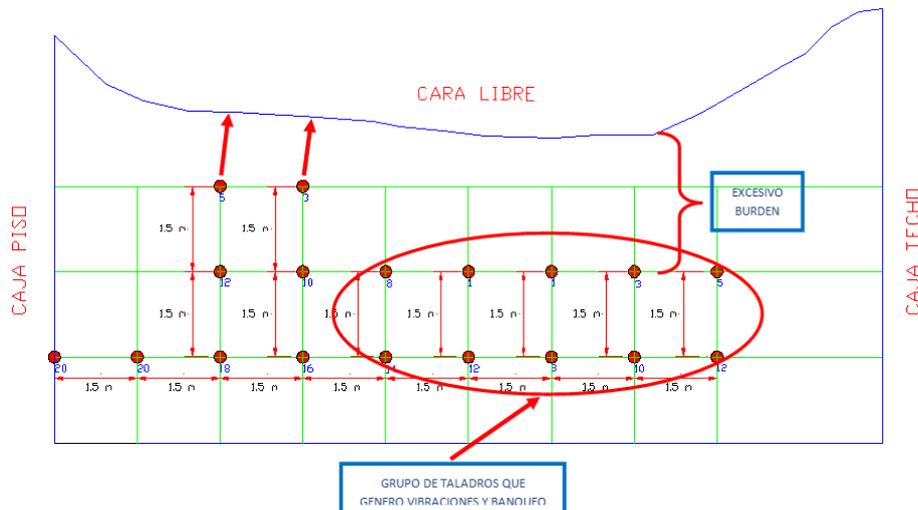
DISEÑO Y DISTRIBUCIÓN DE P&V DEL TJ 4130-3

En este Tajo se pudieron notar varias falencias tanto operativas como de diseño, producto de las cuales se generó un resultado poco favorable e ineficiente que limitó considerablemente la obtención programada de mineral.

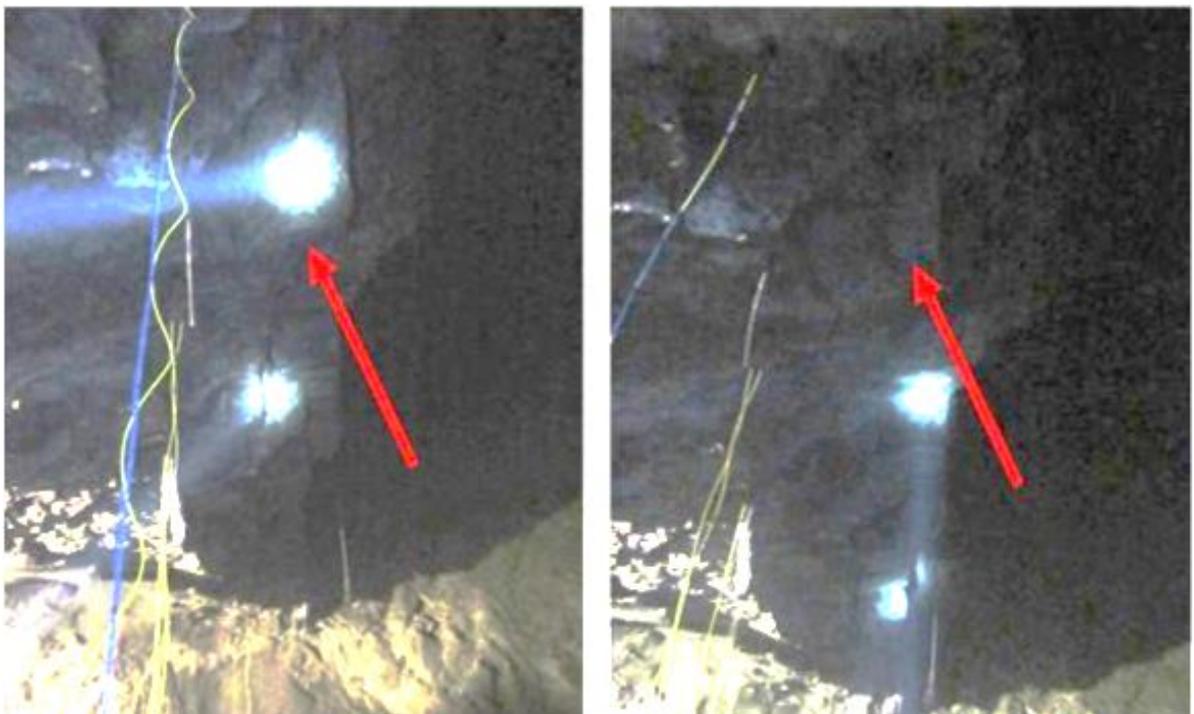
Exceso de Burden en la Primera Sección de Taladros

Fig.Nº22. Fotografía exceso de burden-Fuente trevali-Santander

Al no haber suficiente burden, sucede que baja aún más la energía y aumentaría potencialmente el riesgo de que la voladura falle perturbando las cajas y produce sobre rotura.

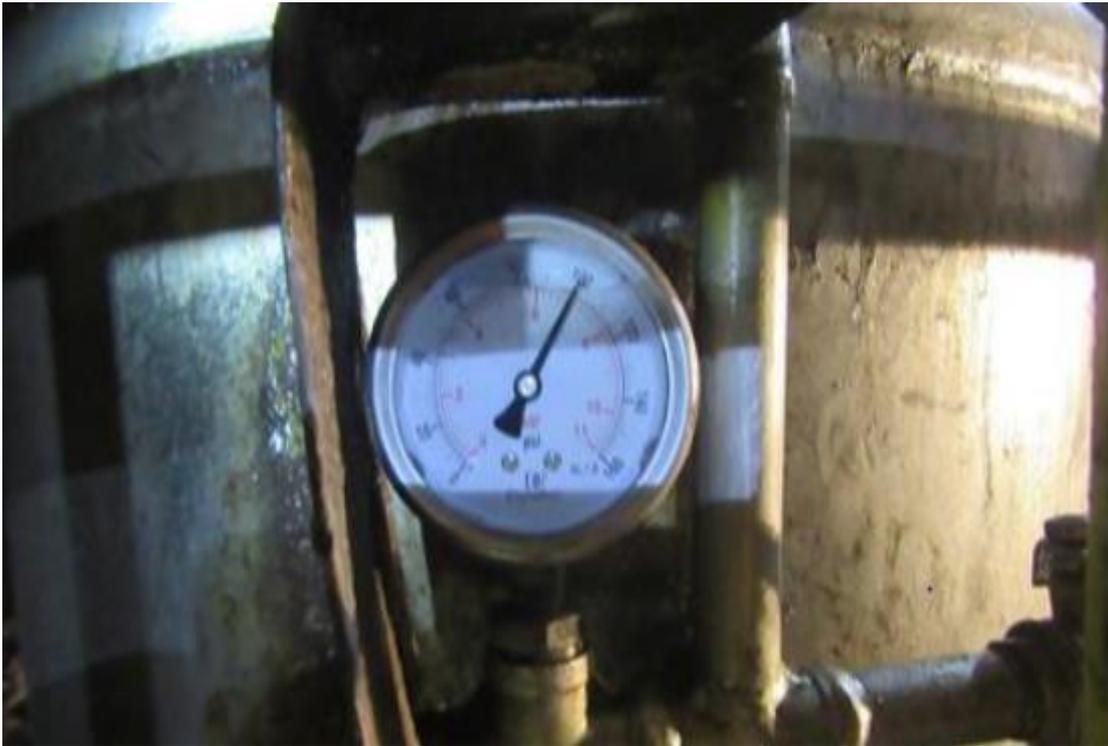
Presión de aire comprimido en exceso para el carguío del ANFO

Fig. N°22 a. Fotografía medición de la presión de aire-Fuente Trevali-Santander

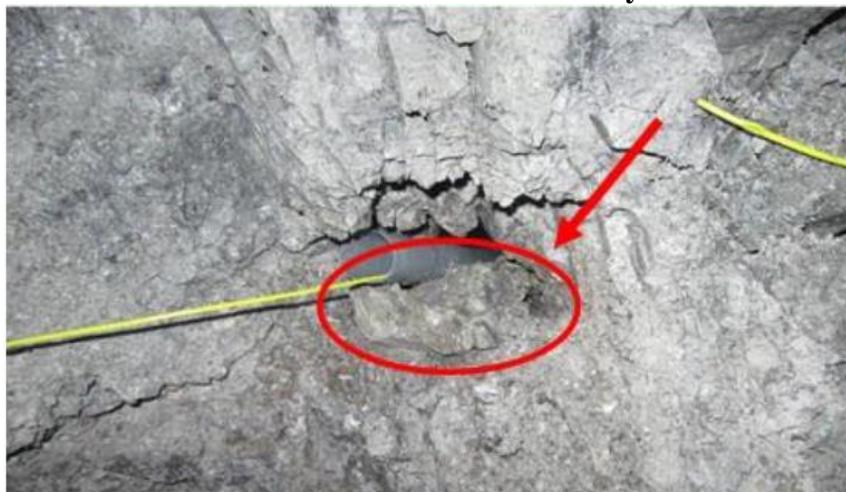
Colocado de cuñas entre tubo de PVC y Taladro

Figura N°24. Fotografía cuñas de pvc-Fuente Trevali-santander

Cabe señalar que este problema es recurrente y se pudo observar en en las continuas supervisiones en las labores con presencia de gran flujo de aguas dinámicas para lo cual, se han programado capacitaciones in situ a los operadores de carguío todas las guardias como medida para evitar que este problema vuelva a ocurrir.

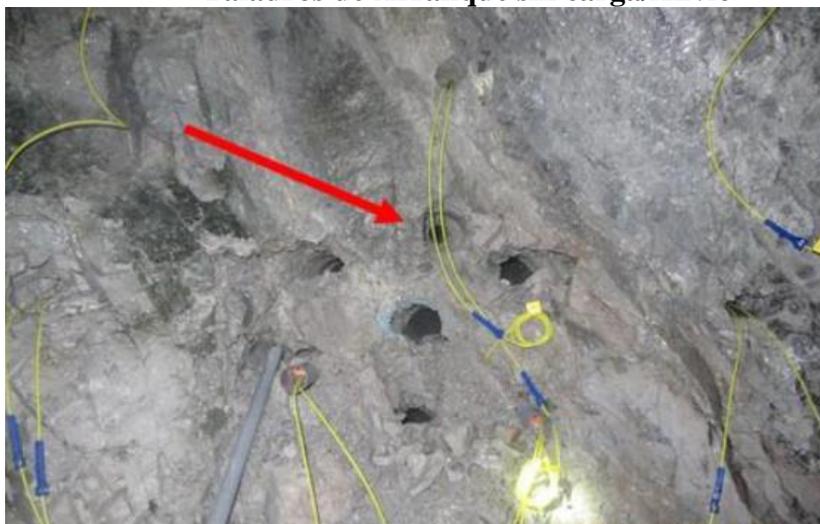
Taladros de Arranque sin carga/Alivio

Por otro lado, también se han detectado fallas recurrentes operativas por parte de los cargadores a la hora de realizar el secuenciamiento de los retardos y carguío de taladros ya que por la de falta de experiencia en algunos casos y por motivo de apuro en otros, cometen fallas que perjudican las eficiencias en las voladuras tal como se dio en esta labor y como se muestra en el siguiente gráfico se dejó de cargar un taladro en el arranque lo que produjo demasiado burden entre el taladro de la primera ayuda y los taladros de alivio, pudiendo provocar que este taladro no consiga desplazar la roca y se anille.

Figura N°25. Arranque con taladros de alivio-Fuente Trevali-Santander

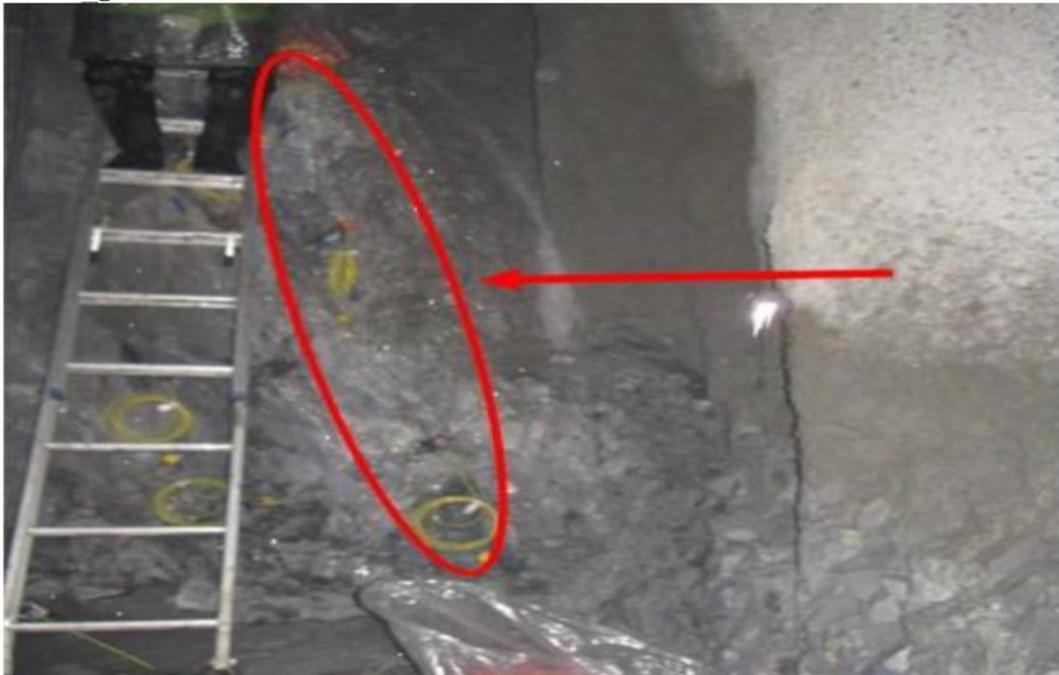
Del mismo modo se notó que los taladros del hastial derecho del frente y los taladros del lado derecho de la corona no tenían un radio de curvatura adecuado haciendo que se reduzca la sección de la labor y ocasionando que queden pechos de roca al lado derecho del frente.

Taladros asimétricos en el Hastial Derecho
Figura N°26. Taladros asimétricos-Fuente: Trevali-Santander

Para evitar este problema es imprescindible, marcar las líneas de gradiente y punto de dirección y cuadrícula antes de iniciar la perforación para lograr una simetría adecuada entre el lado derecho e izquierdo del frente.

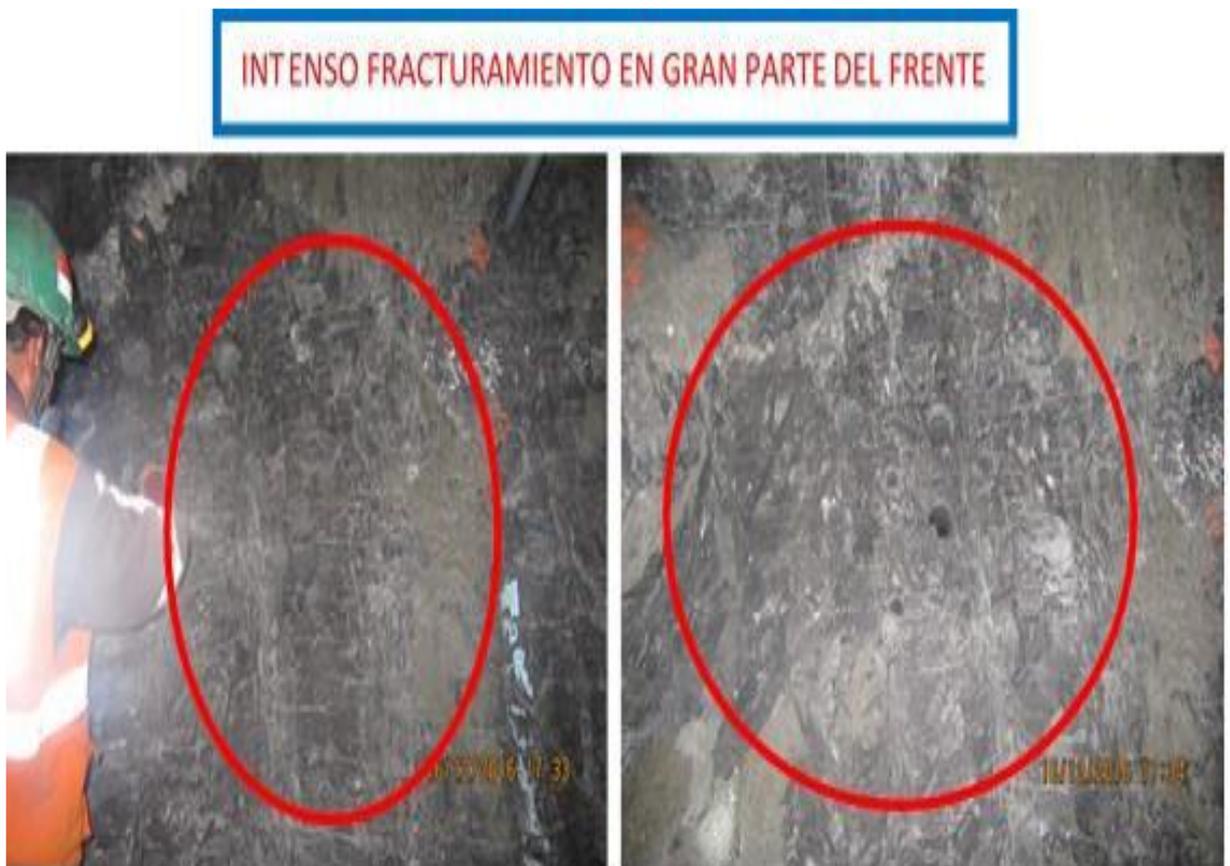
Se observó la presencia de gran cantidad de fallas y fisuras a lo largo de todo el frente, principalmente al lado derecho del mismo por lo que el uso del Cordón Detonante es primordial para asegurar la iniciación de toda la columna explosiva en los taladros por estar compuesto de Pentrita que tiene una VOD de 7000 m/s, con lo que por ser de una velocidad muy superior a la del explosivo (Emulex 80) evita que la energía y por consiguiente los gases producto de la voladura puedan disiparse por las fallas generando por este motivo deficientes resultados post voladura.

Figura N°30. Fracturamiento en el frente. Fuente: Trevali-Santander

2. Se debe usar el Pentacord en taladros donde exista la presencia de fallas, alteraciones, contactos y sobre todo donde exista agua dinámica, ya que con ello se asegura que el frente de detonación dentro del taladro sea constante.

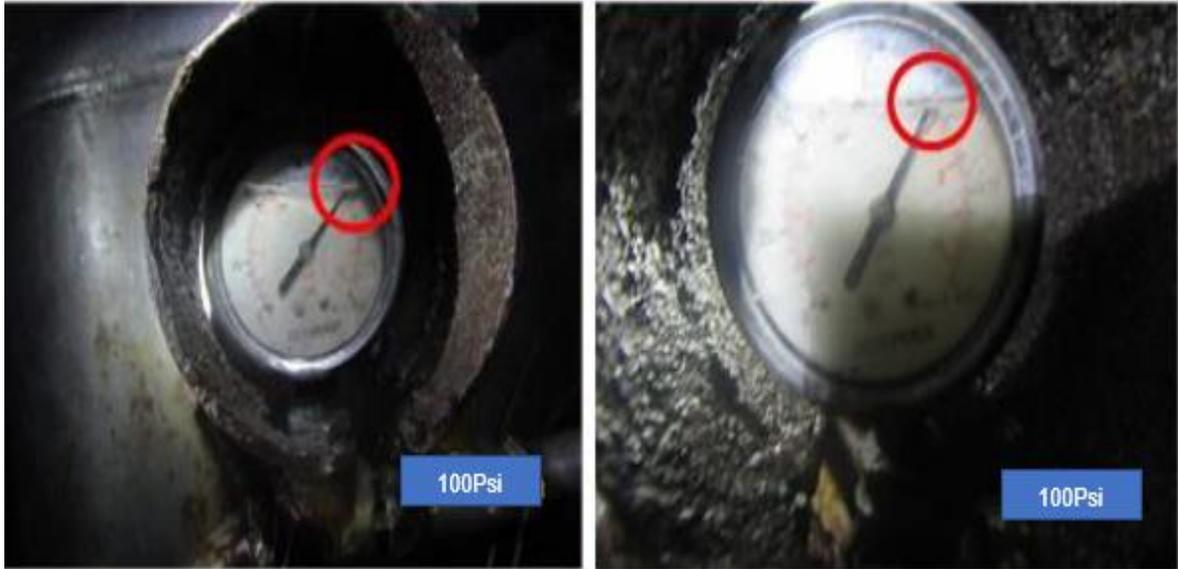
Exceso de Presión de Aire en Carguío con Anfo

Por otra parte, en esta misma labor se evidenció que el nivel de presión de aire con el que se cargaban los taladros con ANFO era demasiado elevado (100 PSI) como se muestra en las siguientes imágenes.

Figura N°31. Exceso de presión de aire con cara de anfo. Fuente: Trevali-Santander.

Como ya lo habíamos mencionado anteriormente es muy importante controlar el nivel de presión de aire debido a que el exceso de ésta genera la rotura de los prills del ANFO desensibilizándolo y generando su cristalización así también genera gran cantidad de polución, pérdida de material explosivo, rotura constante de la manguera antiestática y por ende peligro de accidentes por golpe (chicoteo) de la manguera.

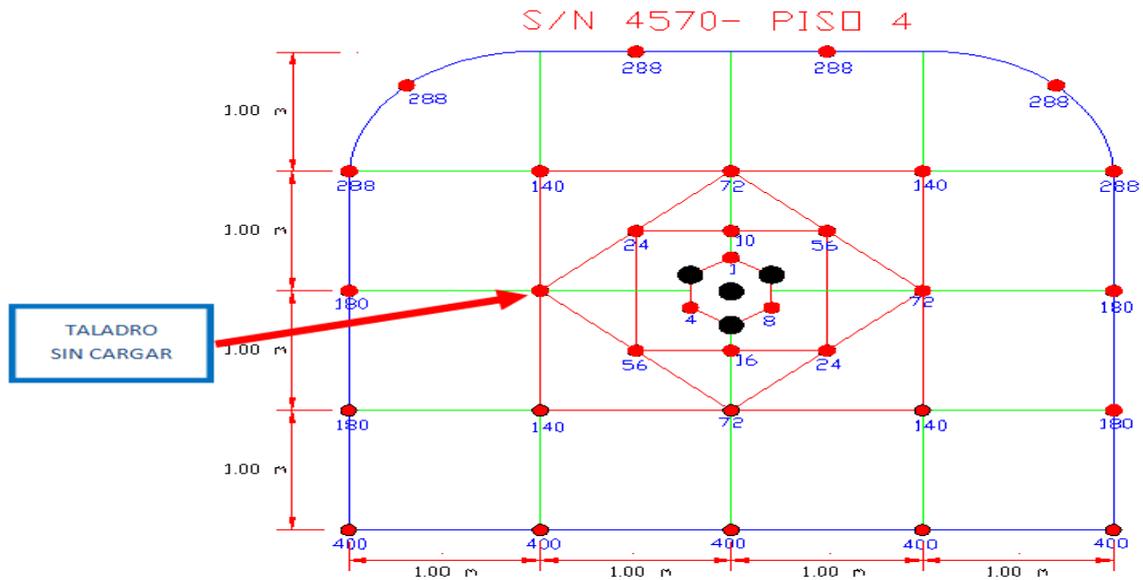
**Figura N°32. Diseño de malla de PyV. Rampa Sb. /Nv.4570.
Fuente: elaboración Propia**

Al realizar el carguío y el secuenciamiento de los retardos de manera apresurada, se cometió el error de olvidar cargar un taladro ubicado en el rombo de las segundas ayudas. Este tipo de errores es frecuente cuando se realiza el carguío de manera apresurada y como ya lo mencionamos anteriormente conlleva a obtener bajas eficiencias de voladura.

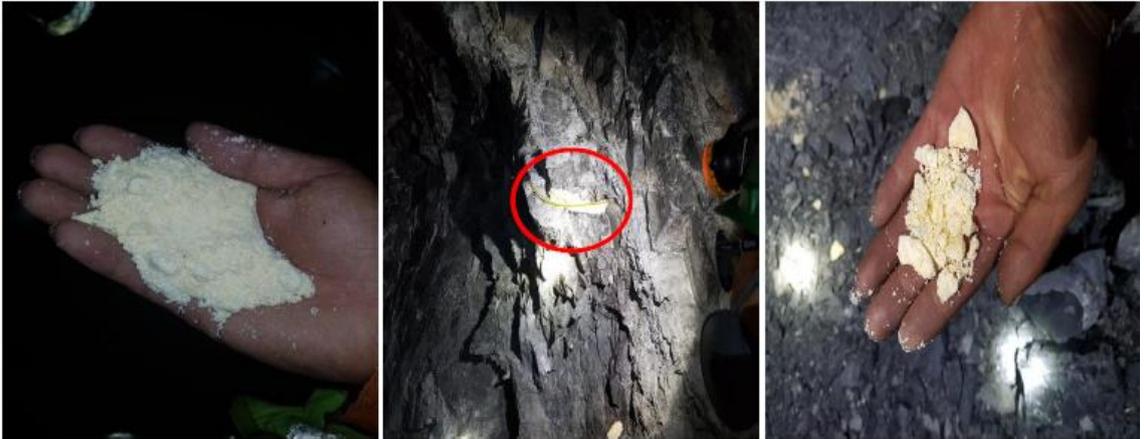
ANEXO 05: ANFO PULVERIZADO POR EXCESIVA PRESION DE AIRE

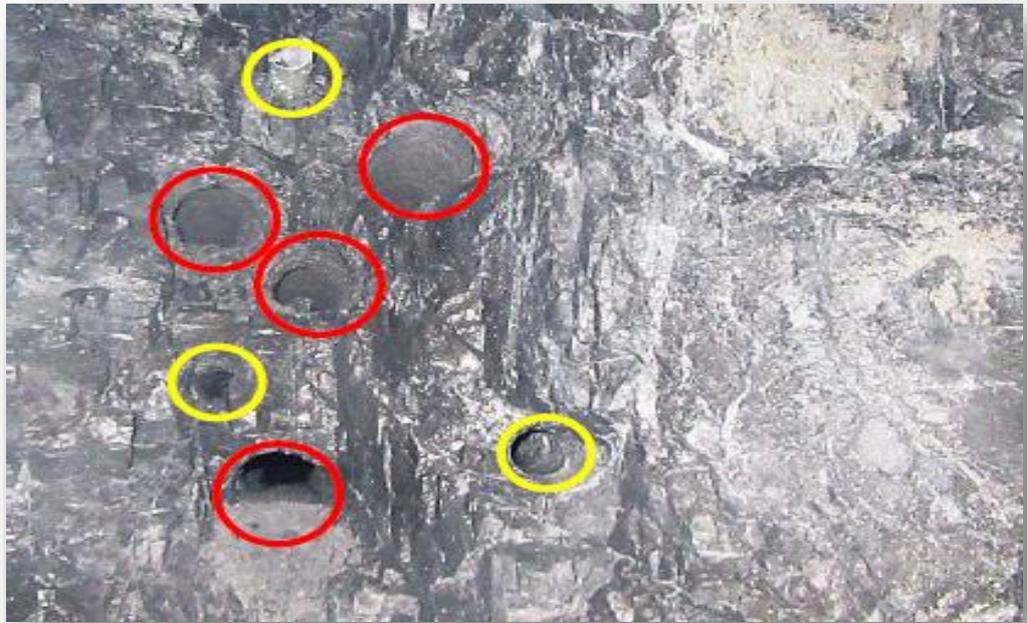
ANEXO 06: Falta de Simetría en taladros de arranque en voladura de M-Sur
