TESIS

**Determinación de Pb, Zn, Cu, As, Cd, Cr y Hg en el botadero de
Rumiallana como fuente de contaminantes a las poblaciones
del Distrito de Simón Bolívar y Yanacancha-Provincia de
Pasco-2018**

Autor: Bach. Diana Victoria RAMOS PEÑA

Cerro de Pasco -Perú-2019

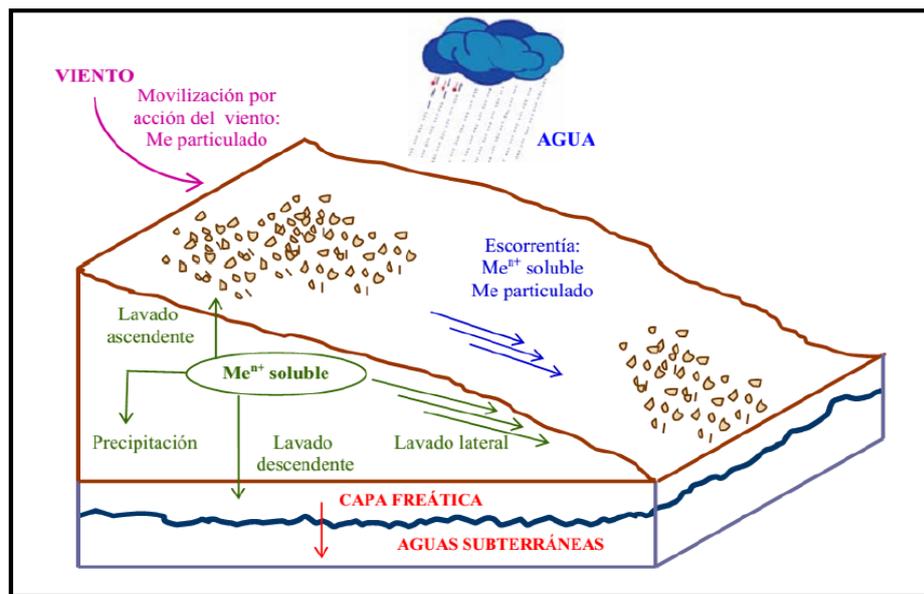
elementos traza, con la excepción de Mo, As y Se, son más móviles en condiciones de acidez creciente (Alloway, 2013), en la siguiente figura 2 podemos observar la movilización natural de los metales pesados.

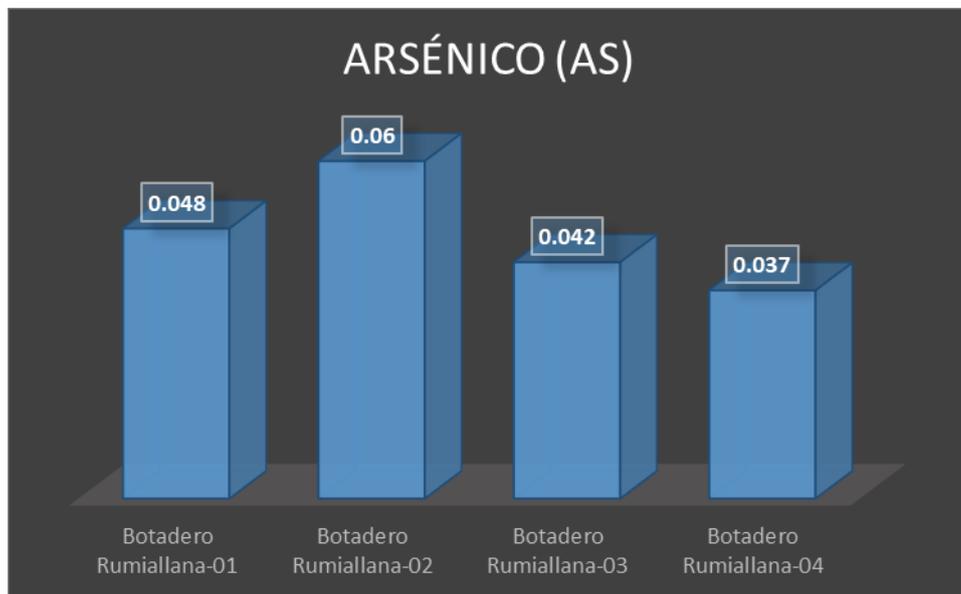
Gráfico N° 01: Resultado de Arsénico Presente en la Desmontera Rumiallana

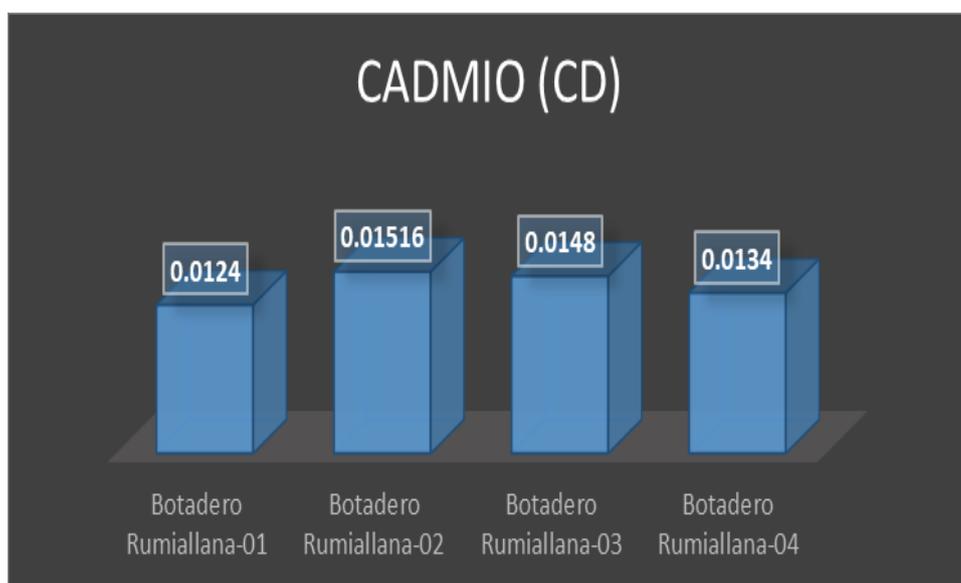
Gráfico N° 02: Resultado de Cadmio Presente en la Desmontera Rumiallana

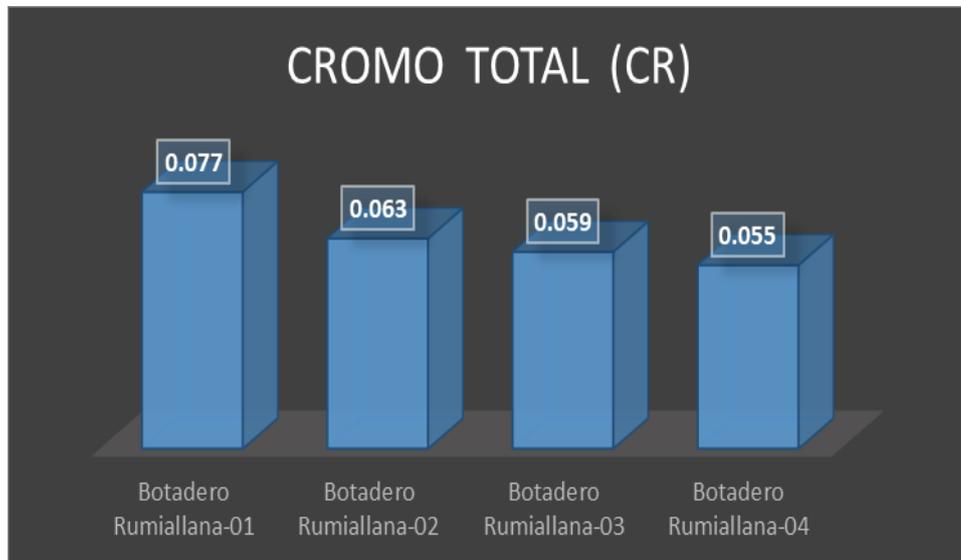
Gráfico N° 03: Resultado de Cromo Presente en la Desmontera Rumiallana

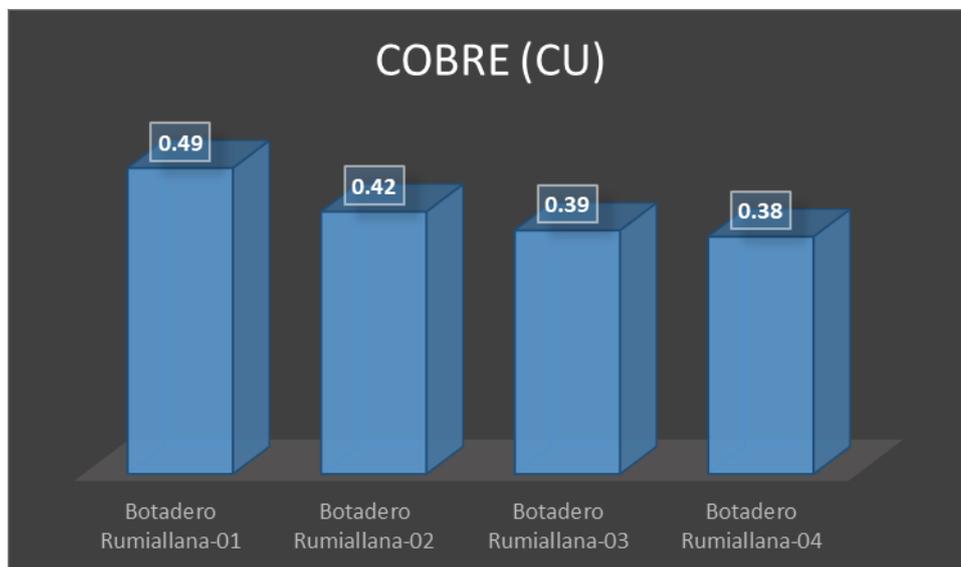
Gráfico N° 04: Resultado de Cobre Presente en la Desmontera Rumiallana

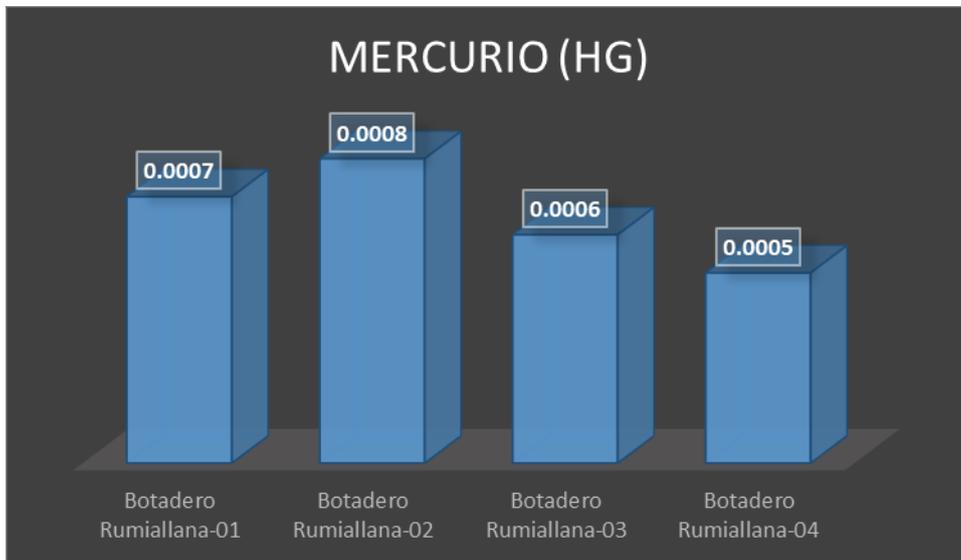
Gráfico N° 05: Resultado de Mercurio Presente en la Desmontera Rumiallana

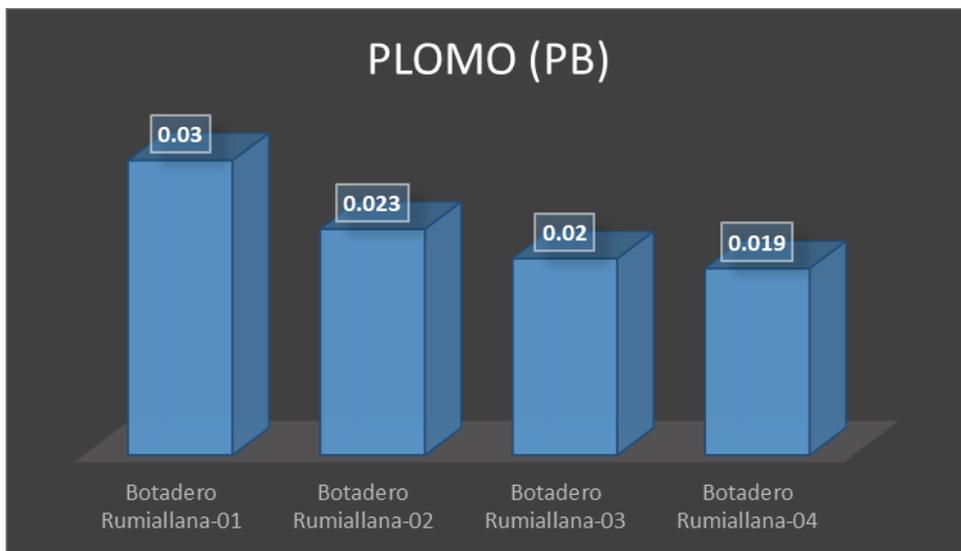
Gráfico N° 06: Resultado de Plomo Presente en la Desmontera Rumiallana

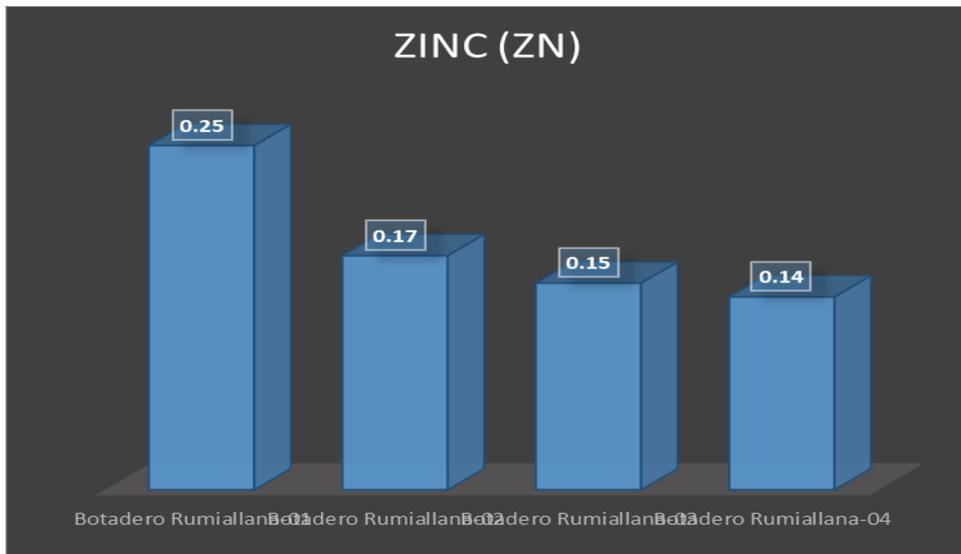
Gráfico N° 07: Resultado de Zinc Presente en la Desmontera Rumiallana

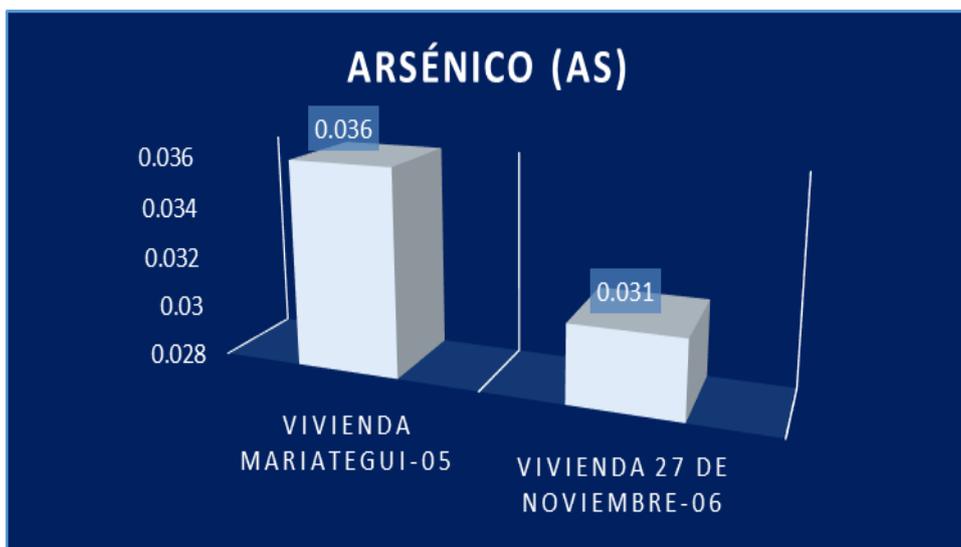
Gráfico N° 08: Resultado de Arsénico Presente en el Agua de Lluvia de las Poblaciones

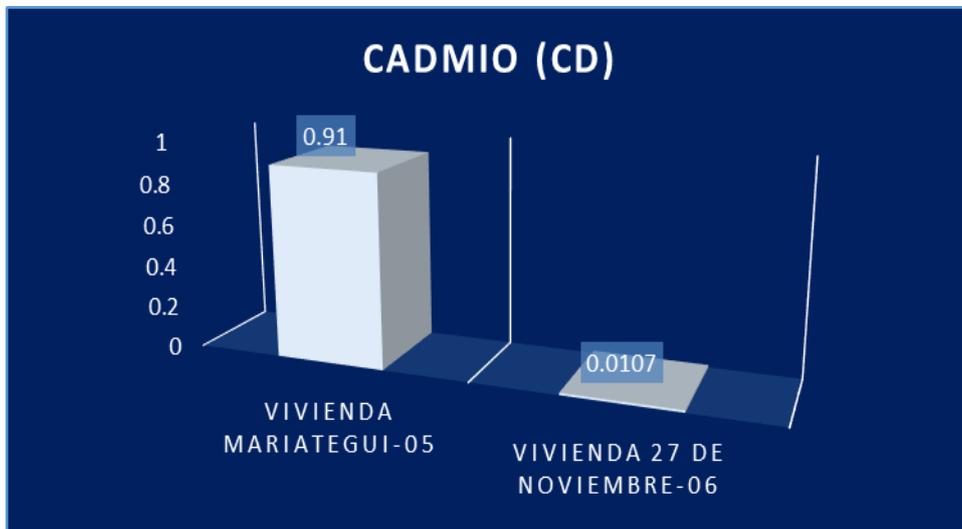
Gráfico N° 09: Resultado de Cadmio Presente en el Agua de Lluvia de las Poblaciones

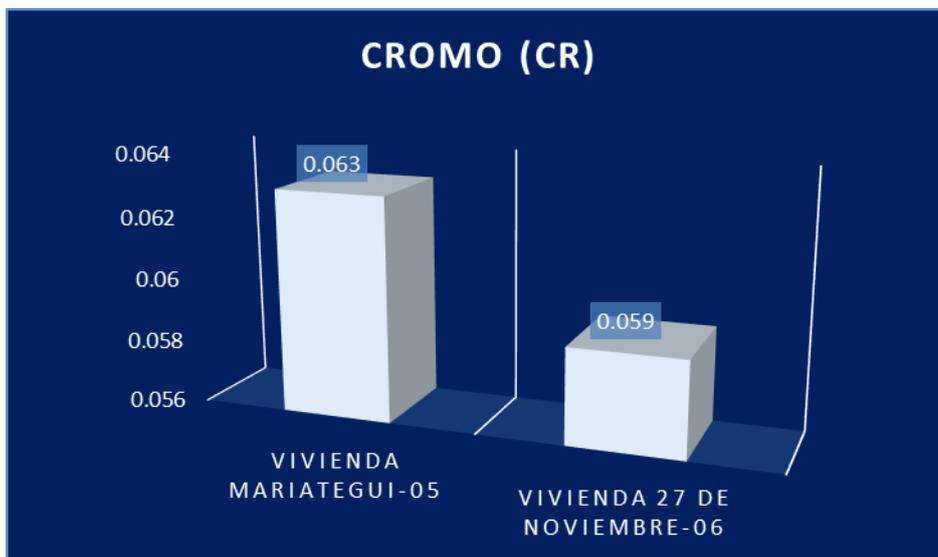
Gráfico N° 10: Resultado de Cromo Presente en el Agua de Lluvia de las Poblaciones

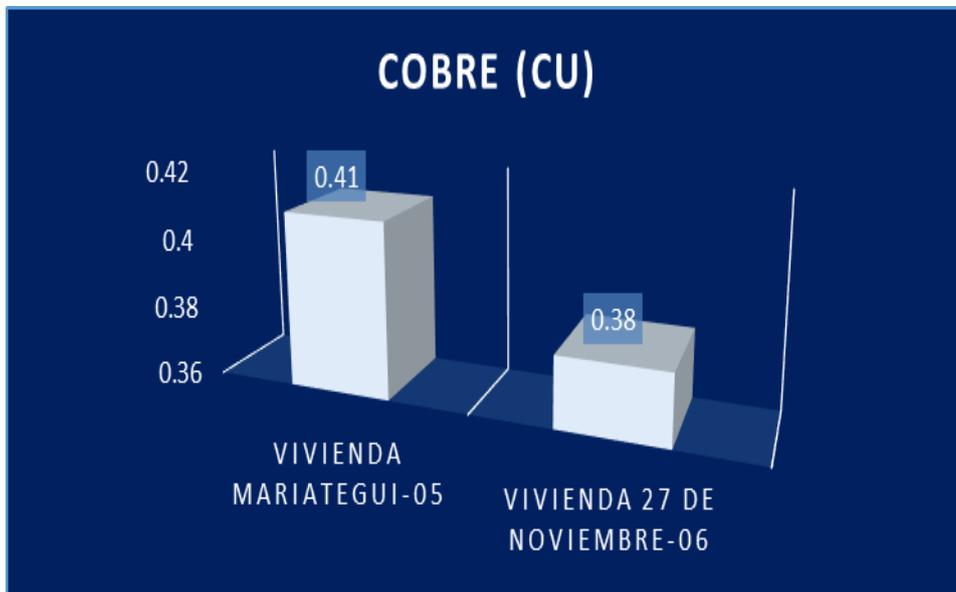
Gráfico N° 11: Resultado de Cobre Presente en el Agua de Lluvia de las Poblaciones

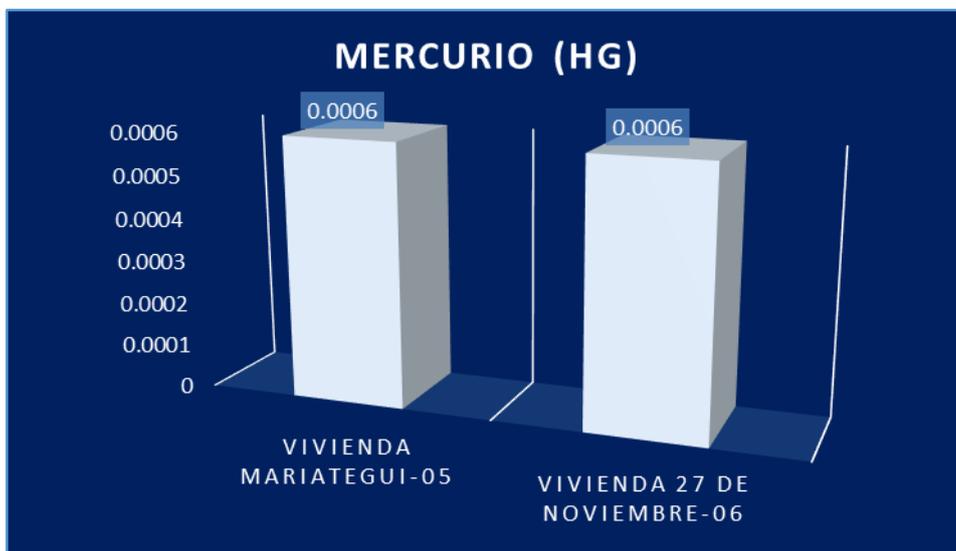
Gráfico N° 12: Resultado de Mercurio Presente en el Agua de Lluvia de las Poblaciones

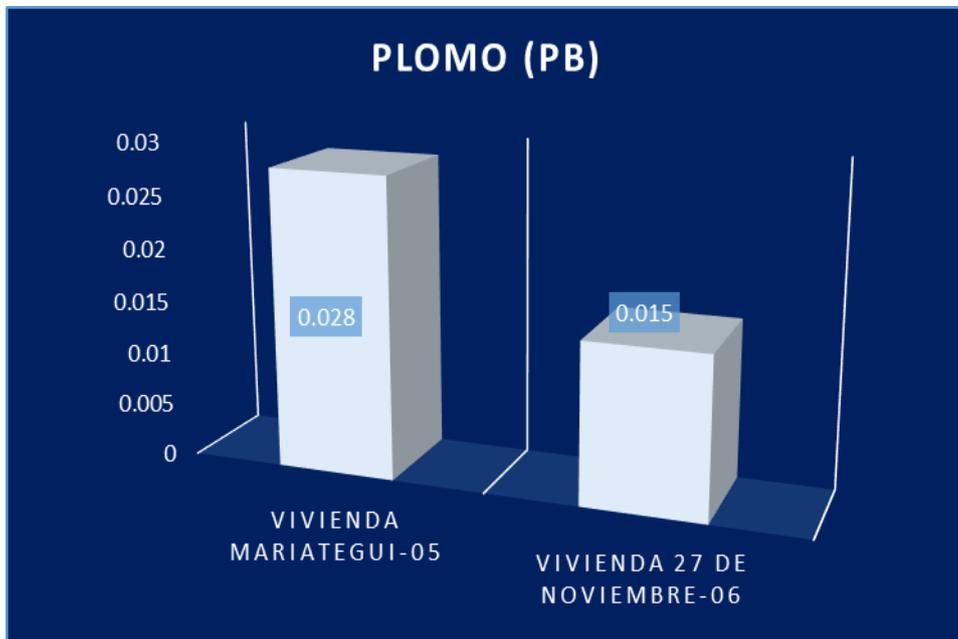
Gráfico N° 13: Resultado de Plomo Presente en el Agua de Lluvia de las Poblaciones

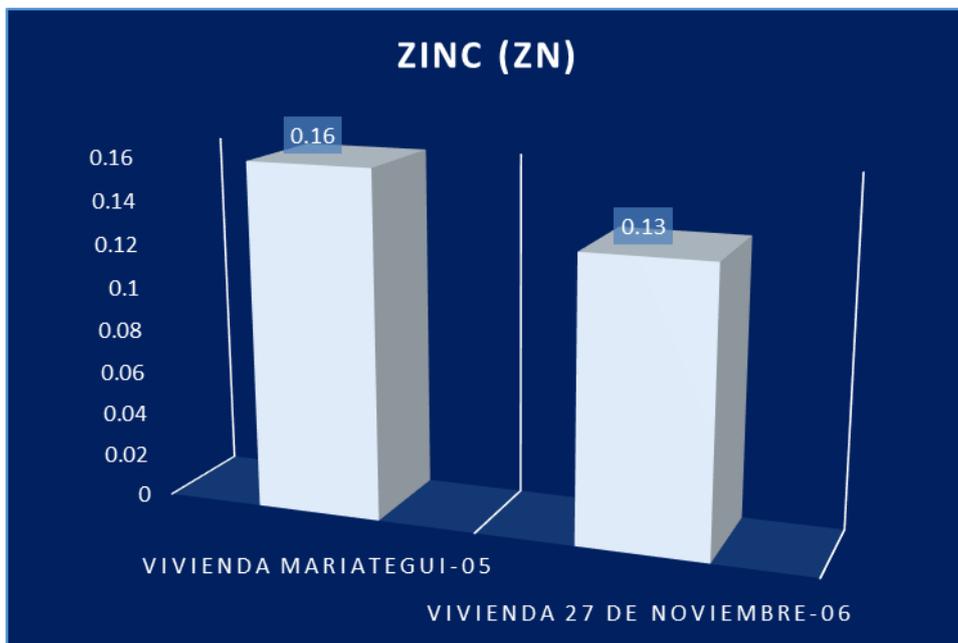
Gráfico N° 14: Resultado de Zinc en el Agua de Lluvia de las Poblaciones

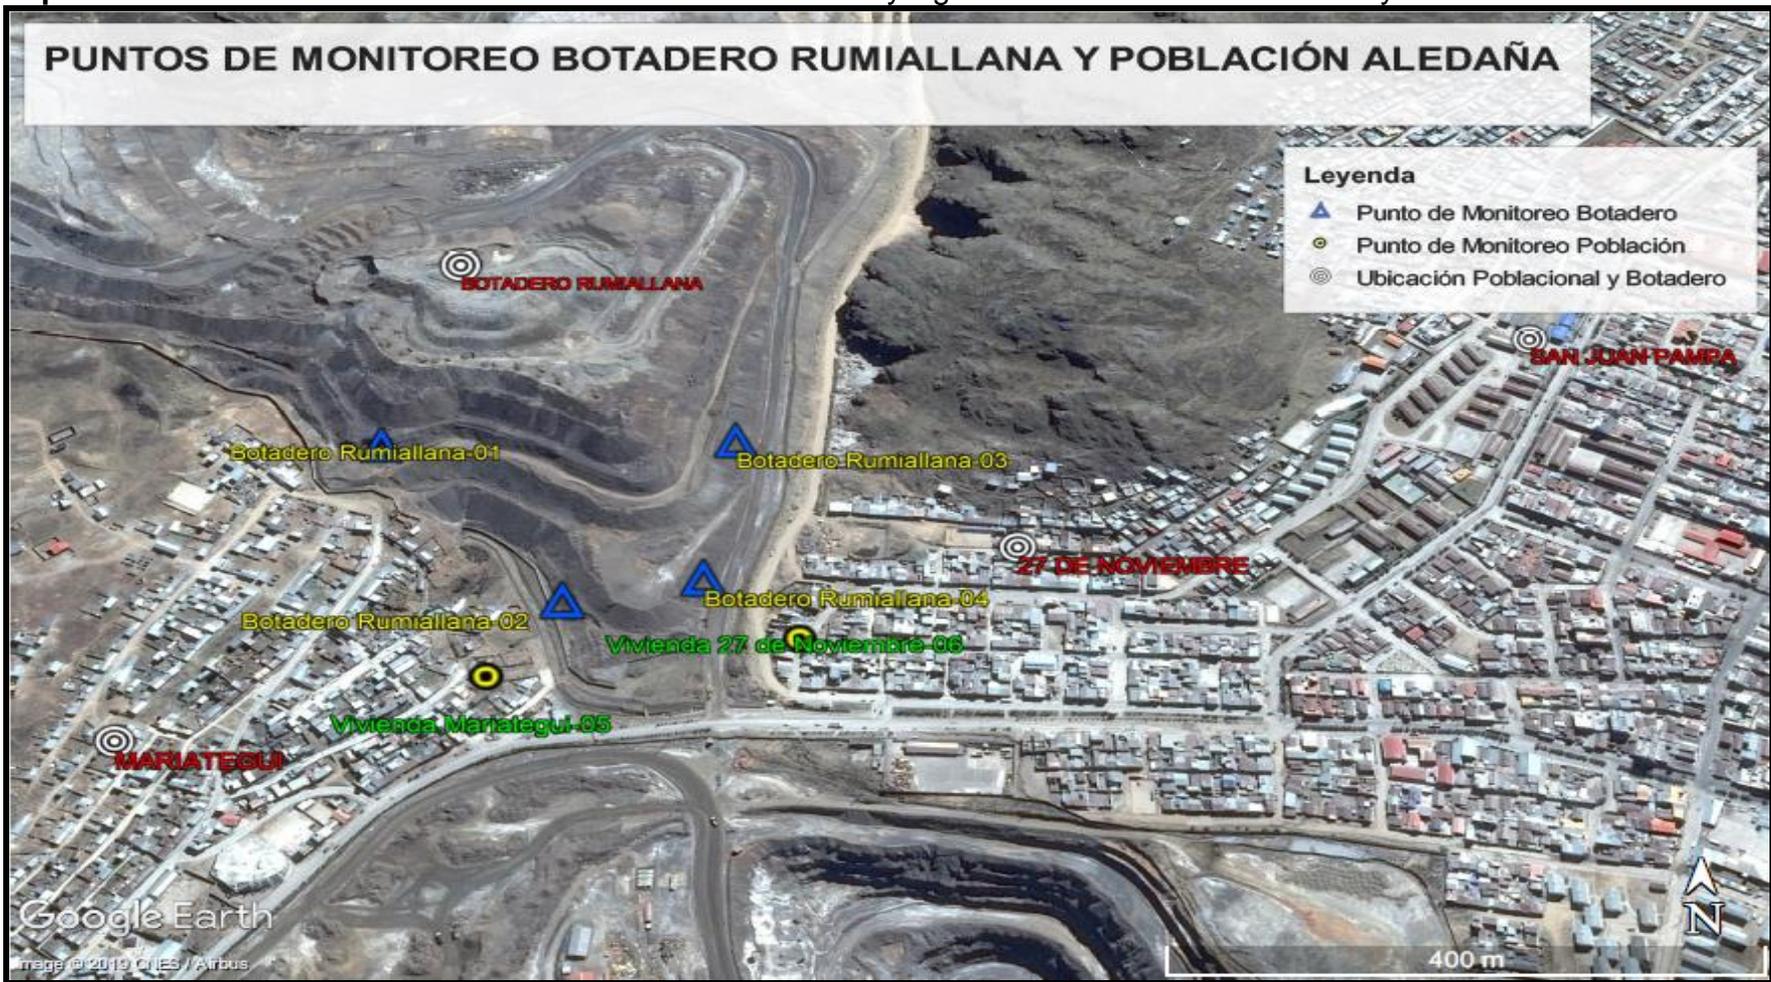
Mapa N° 01: Ubicación de los Puntos de Monitoreo de Suelo y Agua en el Botadero Rumiallana y Poblaciones Aledañas

Para determinación los puntos de monitoreo de desmonte y agua de lluvia al contorno del botadero de Rumiallana se mapeo en campo los puntos más representativos lo cual con el uso GPS se ubicó geográficamente tal como se observa en la imagen N° 02, esta ubicación de puntos de monitoreo se detalla en el Cuadro N° 01 de la presente investigación:

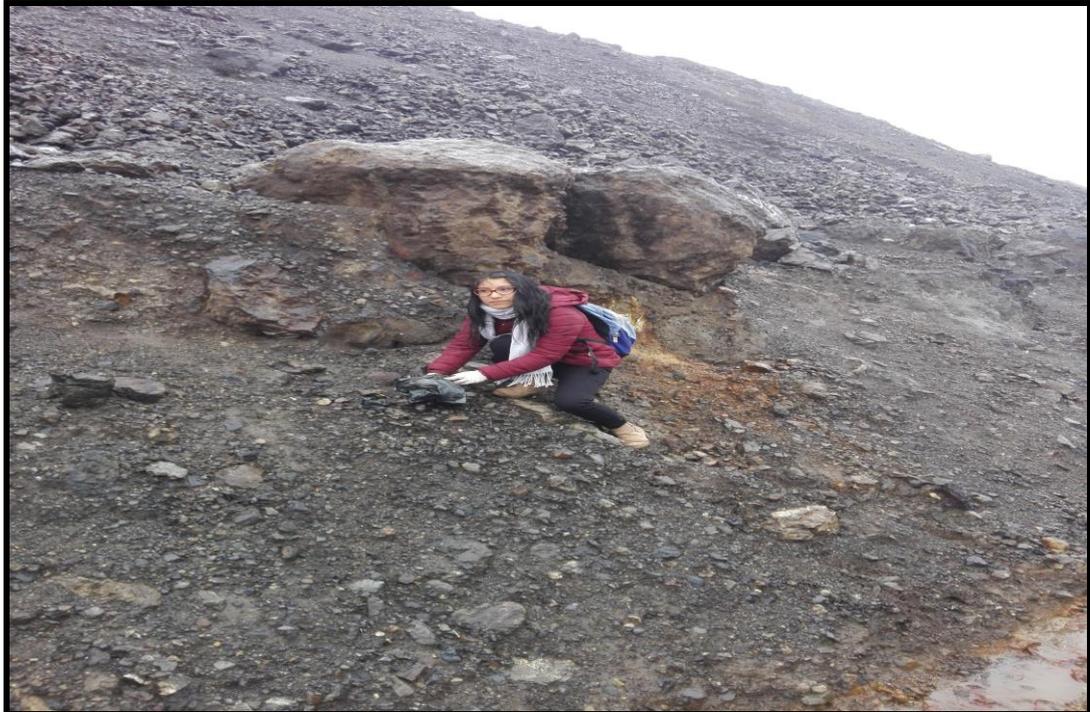
Imagen N° 03: Muestreo de Desmonte-Botadero Rumiallana-01

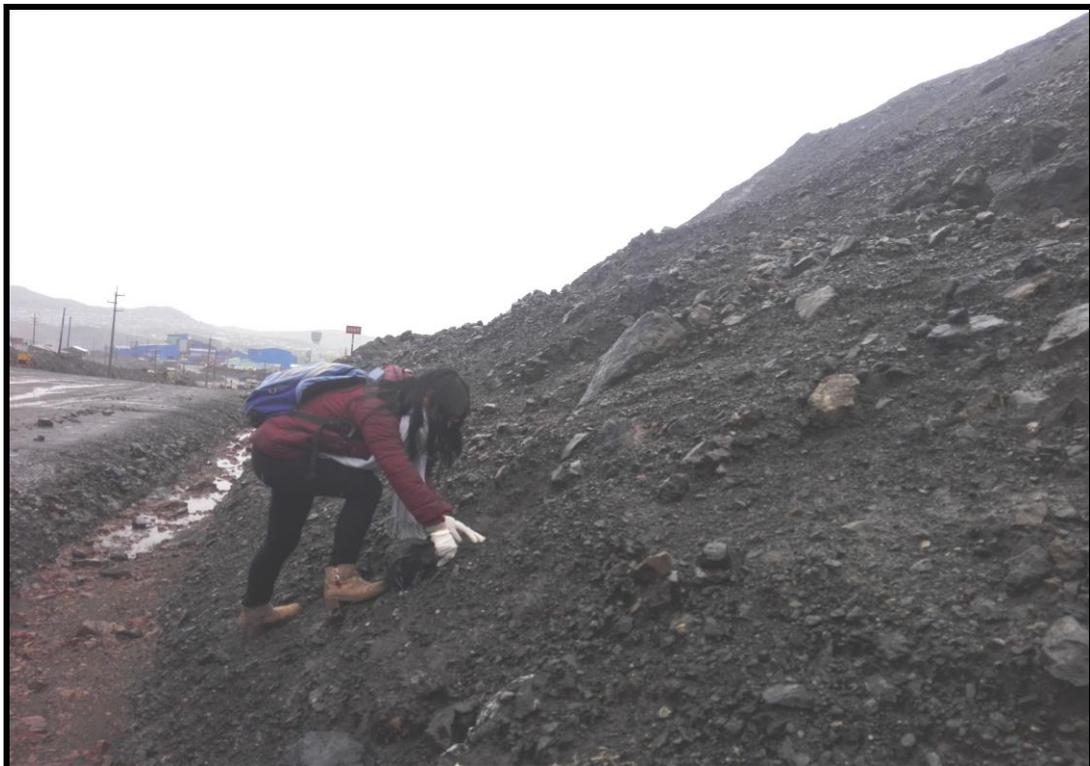
Imagen N° 04: Muestreo de Desmonte-Botadero Rumiallana-02

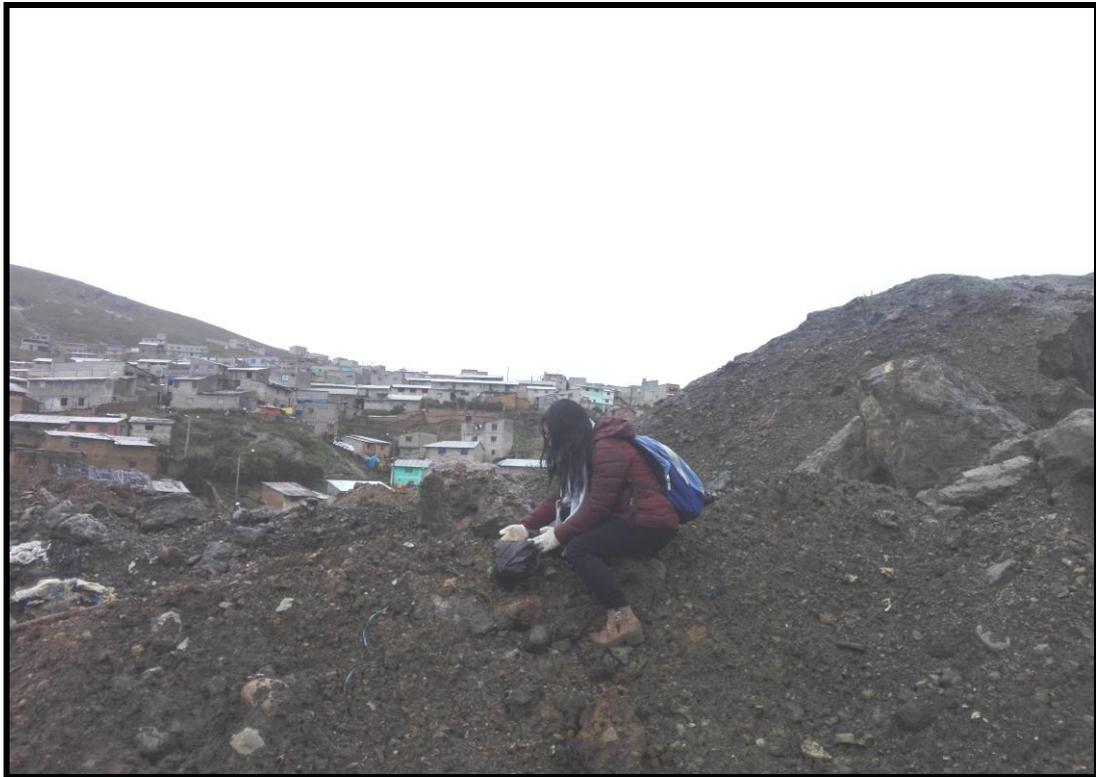
Imagen N° 05: Muestreo de Desmonte-Botadero Rumiallana-03

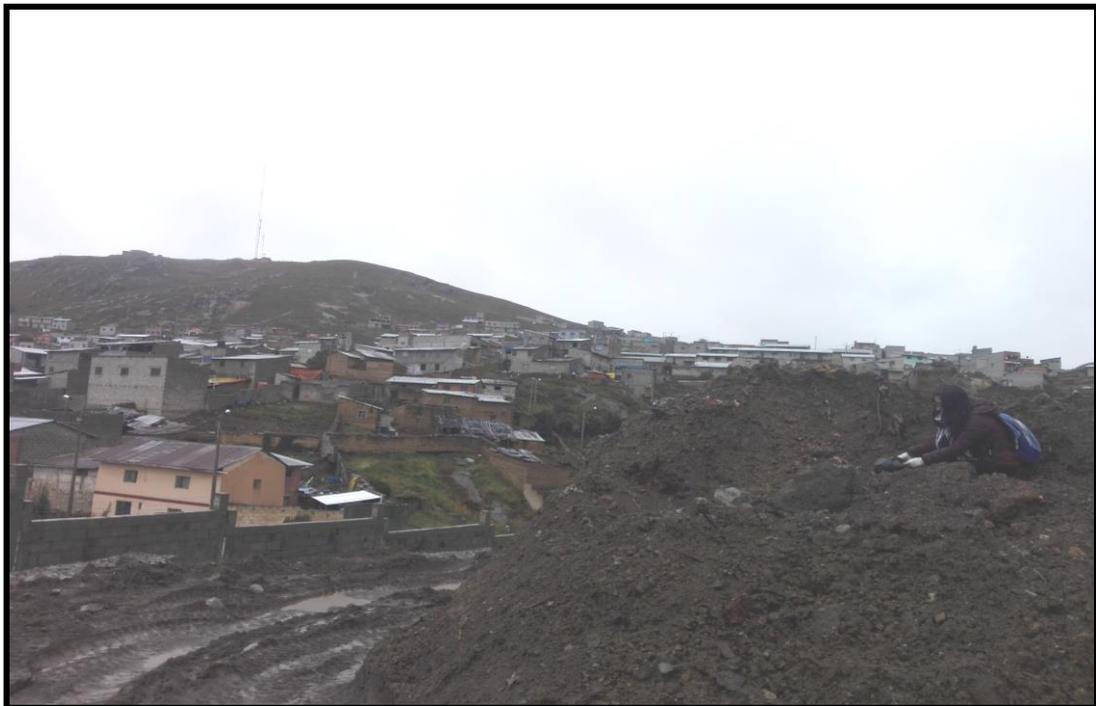
Imagen N° 06: Muestreo de Desmonte-Botadero Rumiallana-04

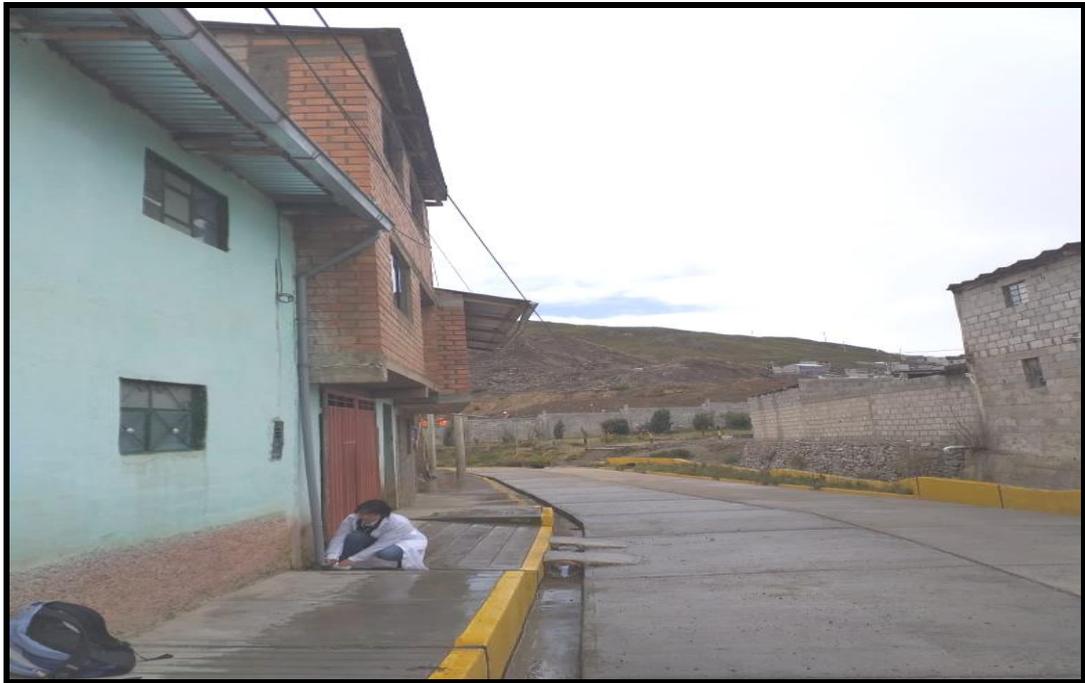
Imagen N° 07: Muestreo de Agua- Vivienda Mariategui-05

Para el tema de agua se realizó el monitoreo de agua de lluvia en dos puntos de monitoreo uno en la población de Mariátegui y otro en la población de 27 de noviembre, las mismas se muestran en las imágenes N° 07 al 08 de la presente investigación.

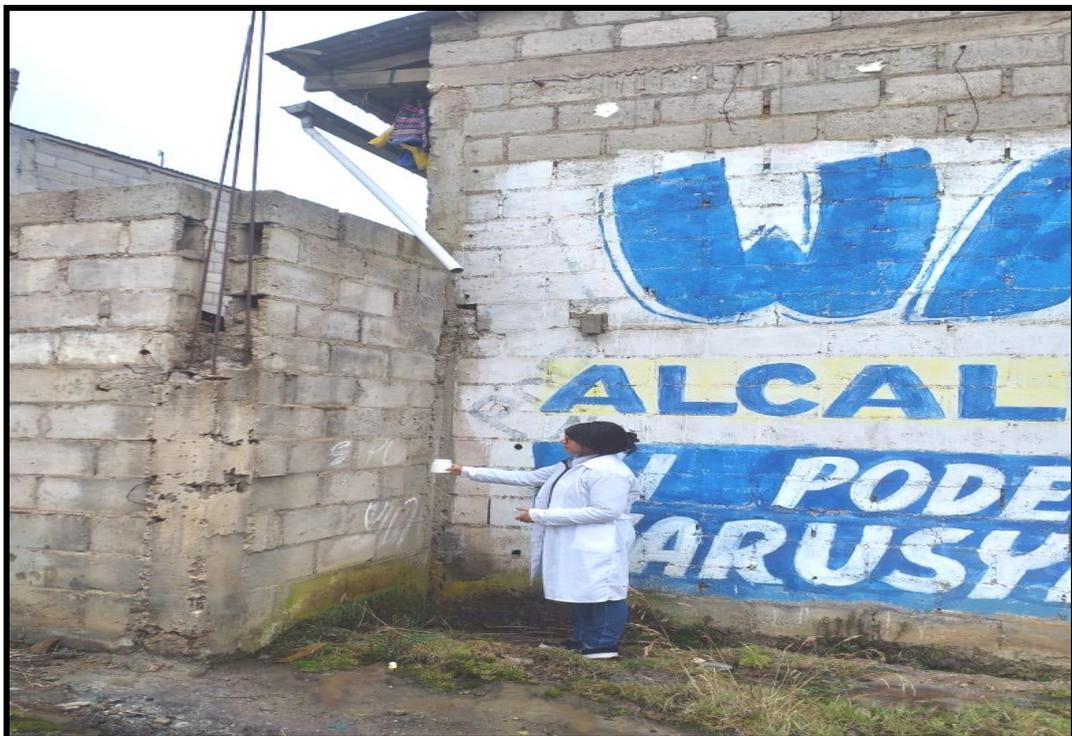
Imagen N° 08: Muestreo de Agua- Vivienda 27 de Noviembre-06

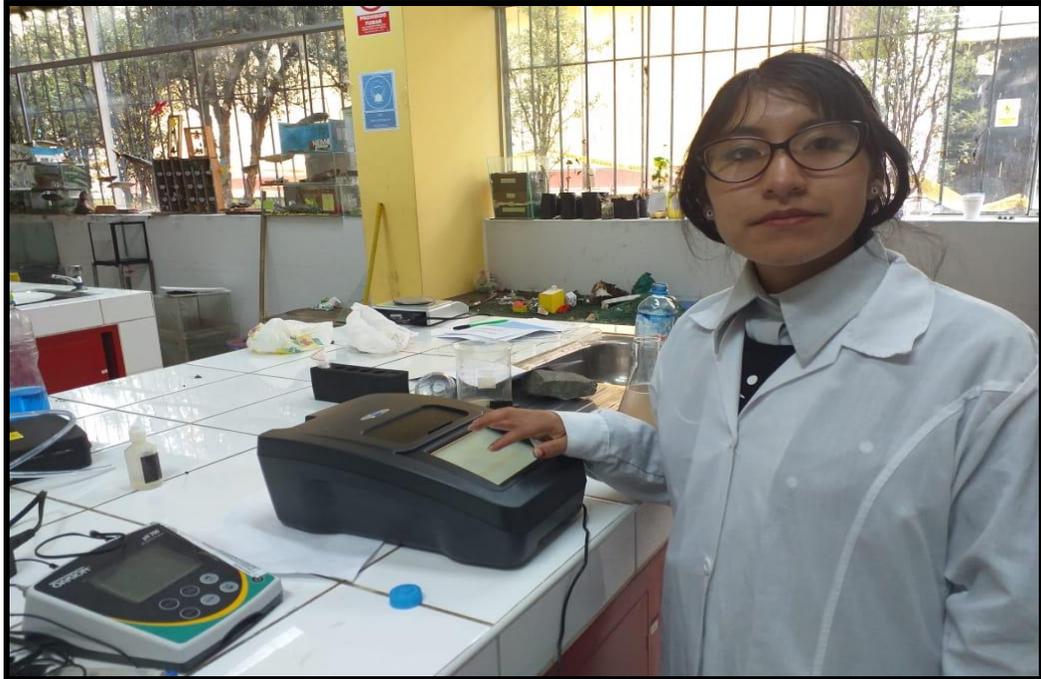
Imagen N° 13: Análisis de Muestras en el espectrofotómetro.
