Evaluación geomecánica del puente La Cultura

Uchumayo – Arequipa

In this work, the “Geomechanics Evaluation of the Culture Bridge” has been carried out, whose objective is to evaluate in detail the geomechanics condition of the rock mass to determine the foundation level of the Culture Bridge.

The present study has evaluated two alternatives of foundation of the bridge, the first alternative corresponds to an arch bridge and the second alternative to a bridge of successive overhangs. The project considers the construction of two parallel bridges, approximately 400 m long.

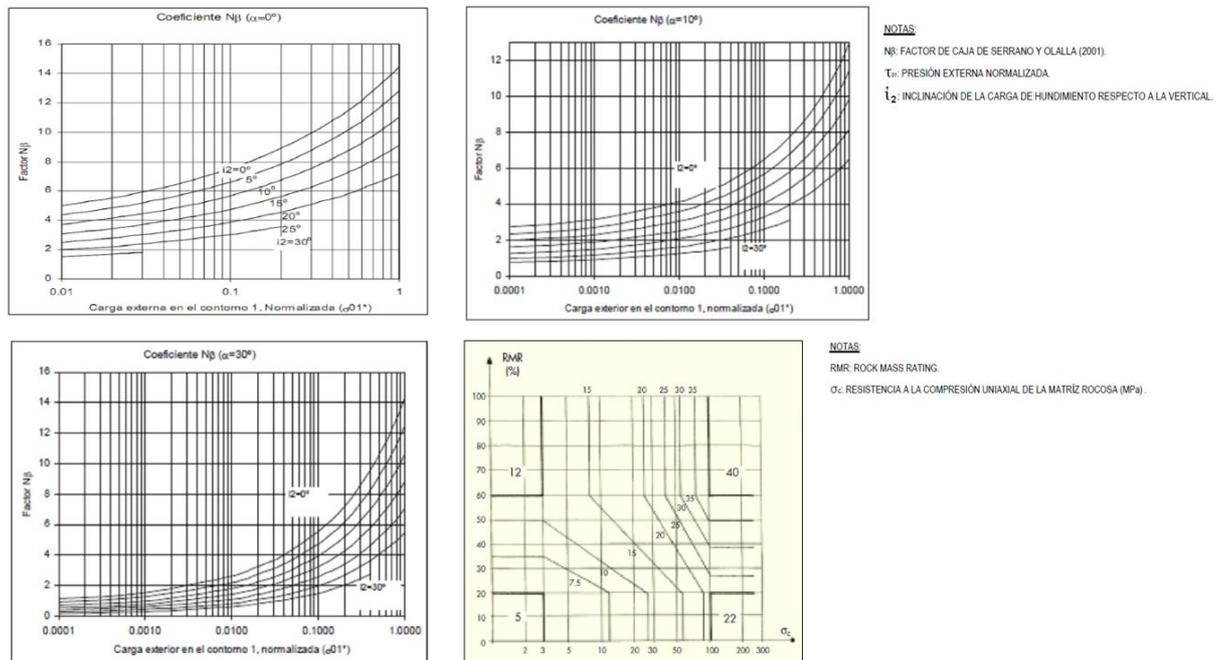
Figura 2.1: Factores de caja de Serrano y Olalla (2001)

Respecto al factor F_m , este considera la posibilidad de que la rotura por fragilidad, de una parte, o de la totalidad del cimentado, no se ajuste al modelo de Hoek y Brown. Cuando la roca se encuentra muy fracturada y diaclasada, el comportamiento de las cimentaciones no es frágil y no existe motivo para adoptar un factor de seguridad parcial para F_m . La Figura 2.1 muestra factores de caja de Serrano y Olalla (2001)

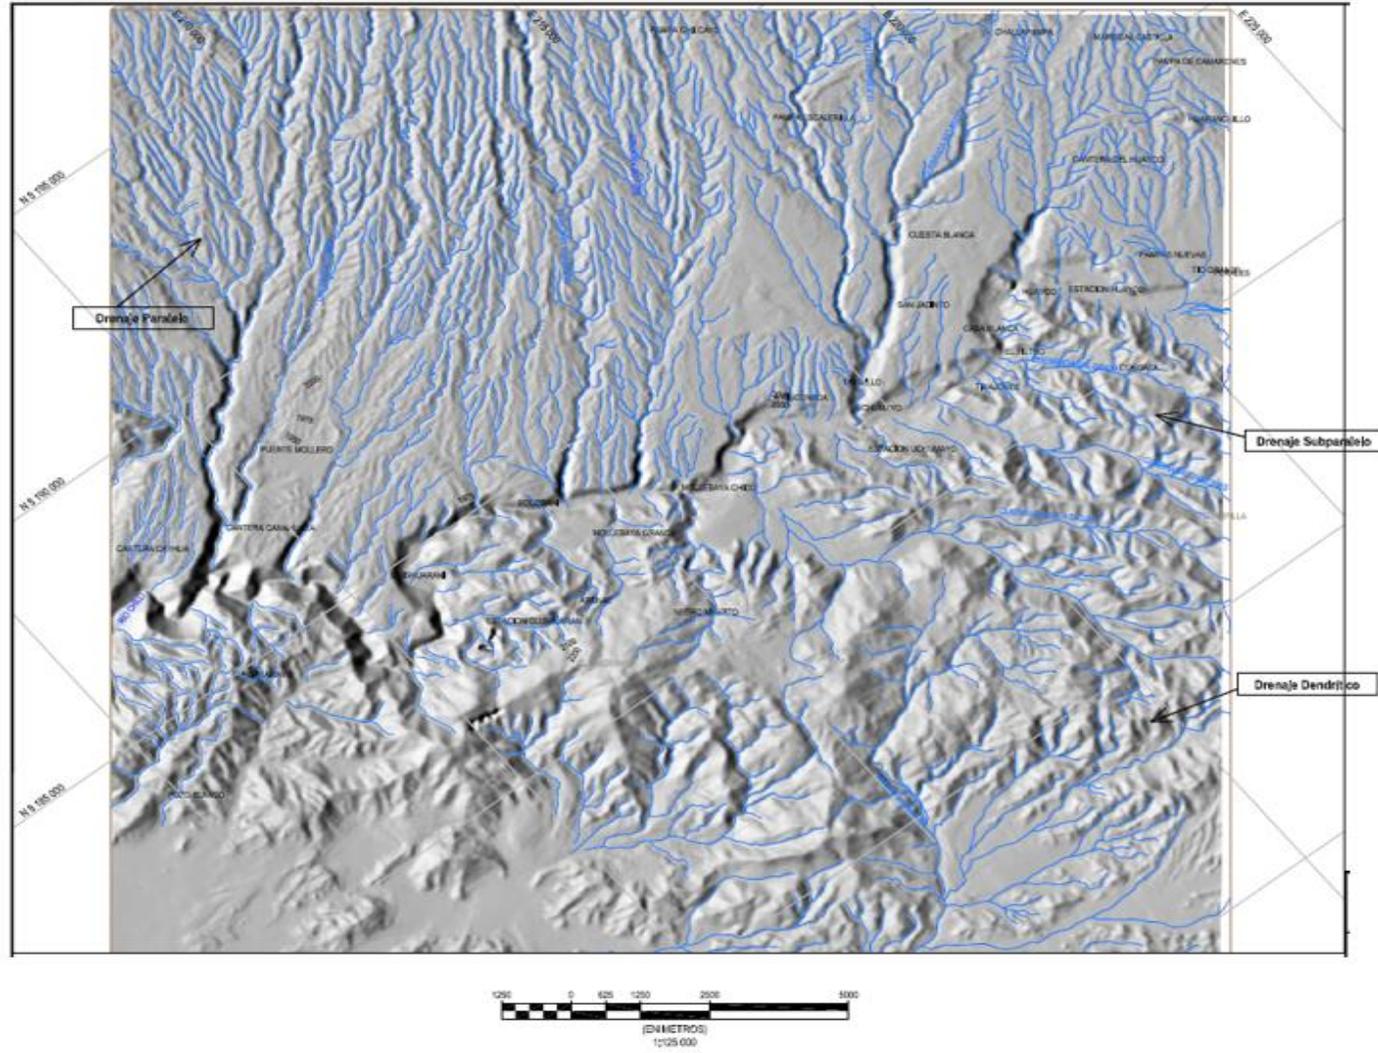
Figura 4.4: Patrón de drenaje del área de estudio

De acuerdo con el marco regional, el patrón de drenaje local está marcadamente diferenciado; en el sector septentrional penillanura de Arequipa, presenta un drenaje paralelo, en tanto que, en el sector meridional, con presencia de rocas intrusivas, el sistema de drenaje es esencialmente dentrítico con pequeños tramos subparalelos; denotando que el control del drenaje es esencialmente litológico. Cabe indicar, asimismo, que el curso del río Chili, en el flanco este del área de estudio presenta fuertes flexiones con cambios bruscos de orientación que sugieren principalmente un control estructural.

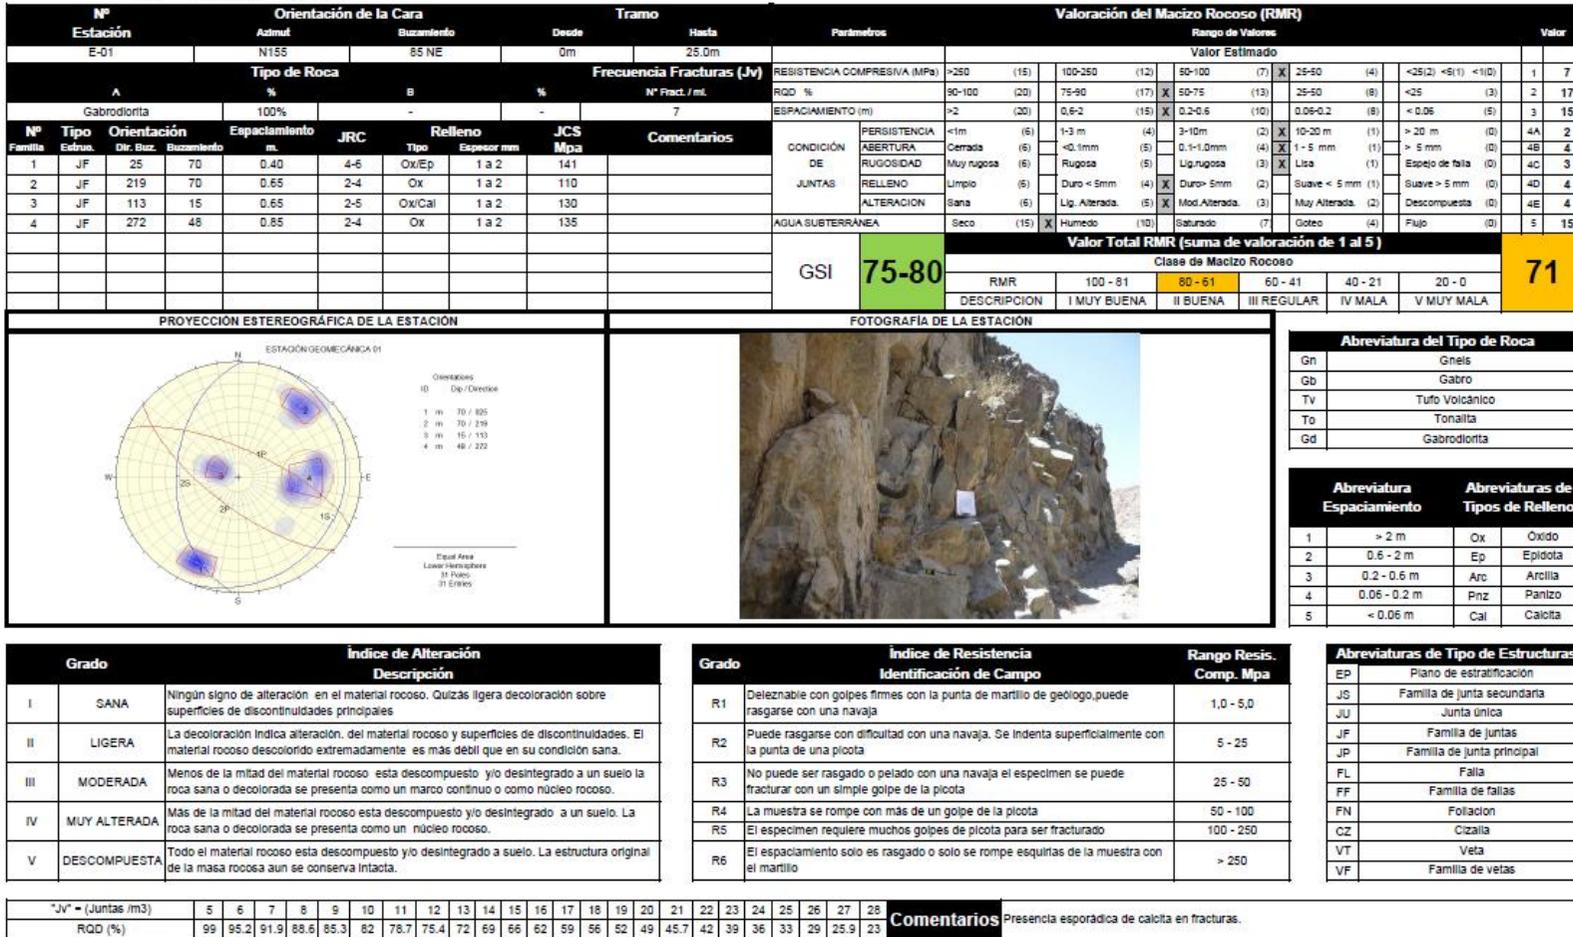
Figura 4.7: Formato de valoración del macizo rocoso RMR

Los valores de RMR básico estimados para cada estación de mapeo superficial en los cortes existentes para la margen izquierda y derecha se presentan en el Anexo B y se resumen en la Tabla 4.14 y 4.15. En la margen izquierda la gabrodiorita presenta un RMR que varía entre 54 y 74 con un promedio de 64, en la tonalita el RMR varía entre 64 y 71 con un promedio de 66. Como se observa no hay mayor variación entre la calidad de la tonalita con la de la gabrodiorita presentando ambas una calidad de clase II (Roca Buena). En la margen derecha la gabrodiorita presenta un RMR que varía entre 59 y 72 con un promedio de 64, el RMR de la tonalita varía entre 57 y 71 con un promedio de 65. El tufo tiene un RMR que varía entre 60 y 68, con un promedio de 64. Como se observa, al igual que en la margen izquierda la margen derecha presenta un macizo rocoso de clase II (Roca Buena) para los tres tipos de litología. Los valores del RMR se verificaron con los valores de GSI determinados en campo. También se correlacionaron los valores del RMR con el valor del índice Q mostrando una correlación aceptable con la correlación dada por Bieniawski (1984) en la Ecuación 1.

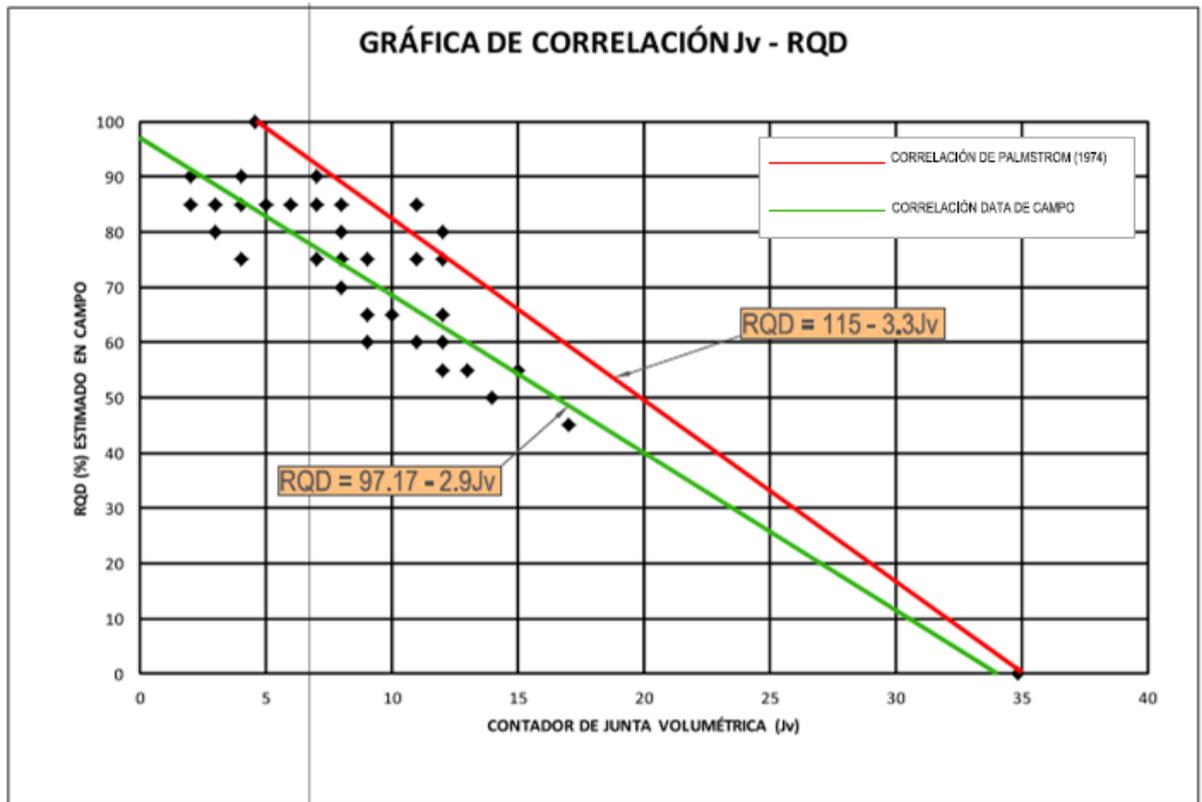
Figura 4.9: Correlación entre grado de fracturamiento y RQD (Palmstrom 1974)

Se observó una correlación aceptable entre el RQD obtenido en campo con el J_v como se ilustra en la Figura 4.9. Los valores de RQD tomados para cada estación se muestran en el Anexo B.

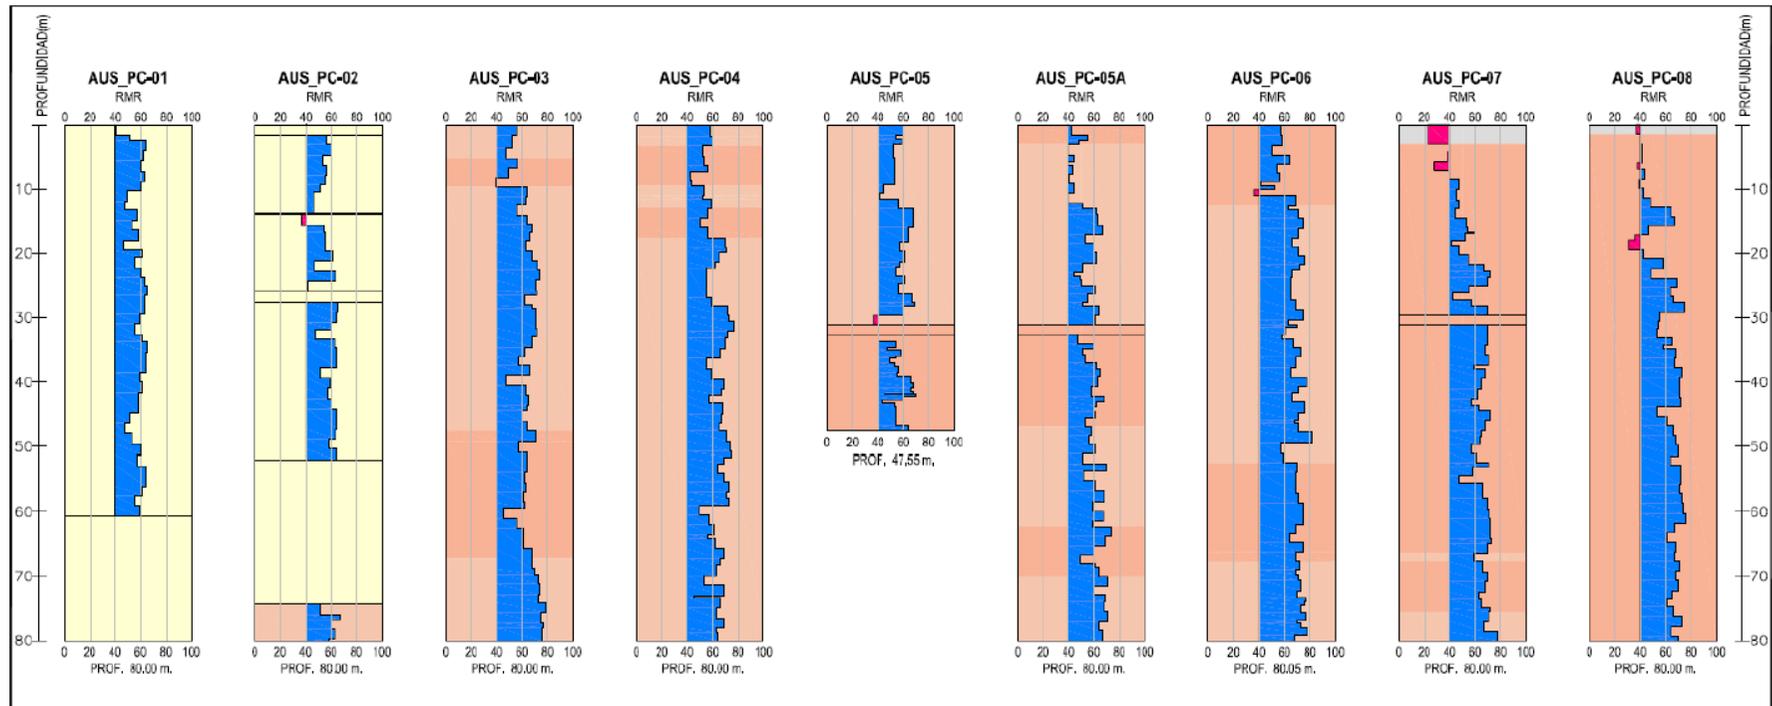
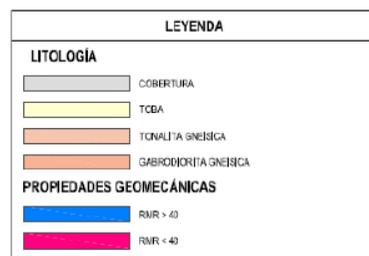
Figura 4.18: Valoración del RMR en sondajes

En general, los valores básicos de RMR muestran una calidad del macizo rocoso de regular a buena en todos los materiales encontrados. A continuación, se presenta una descripción de los parámetros que permiten obtener el valor del RMR. La Figura 4.18 presenta la valoración del RMR de los sondajes. Asimismo, el anexo de Figuras presenta a detalle las propiedades geomecánicas de cada sondaje.

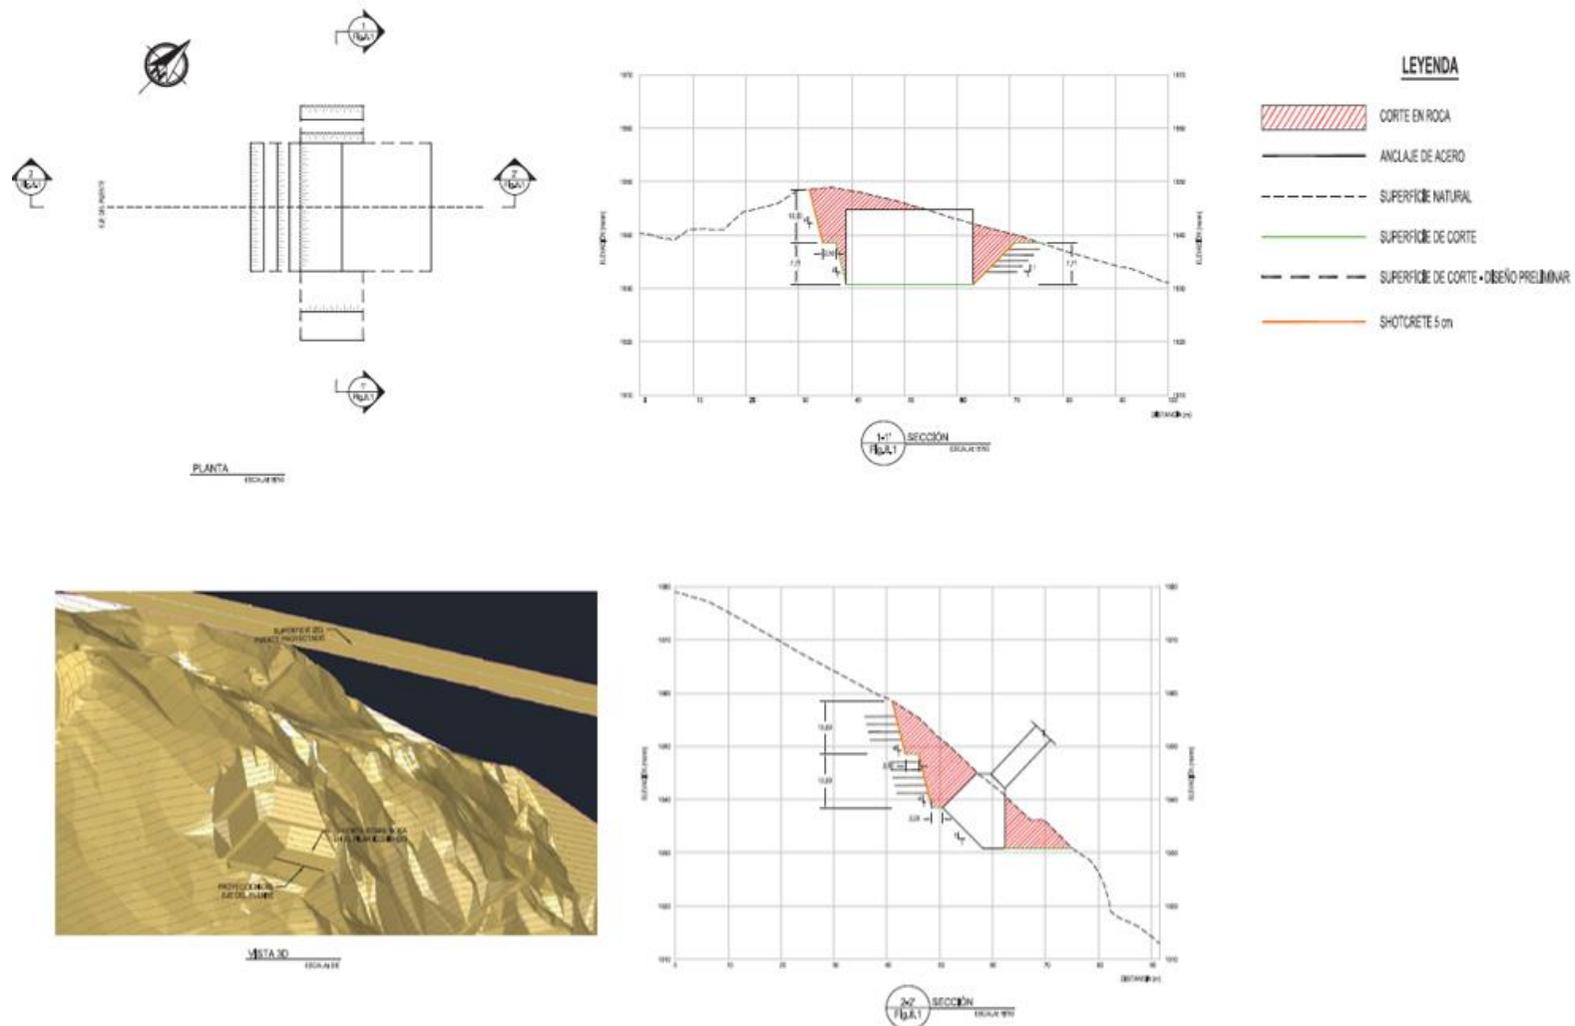
Figura 4.19: Esquema de cortes en roca y refuerzo de taludes - Pilar Margen Izquierdo (Alternativa Puente Arco).

Se recomienda la instalación de mallas electrosoldadas y ancladas como una medida de prevención contra la caída de rocas durante la etapa de construcción.

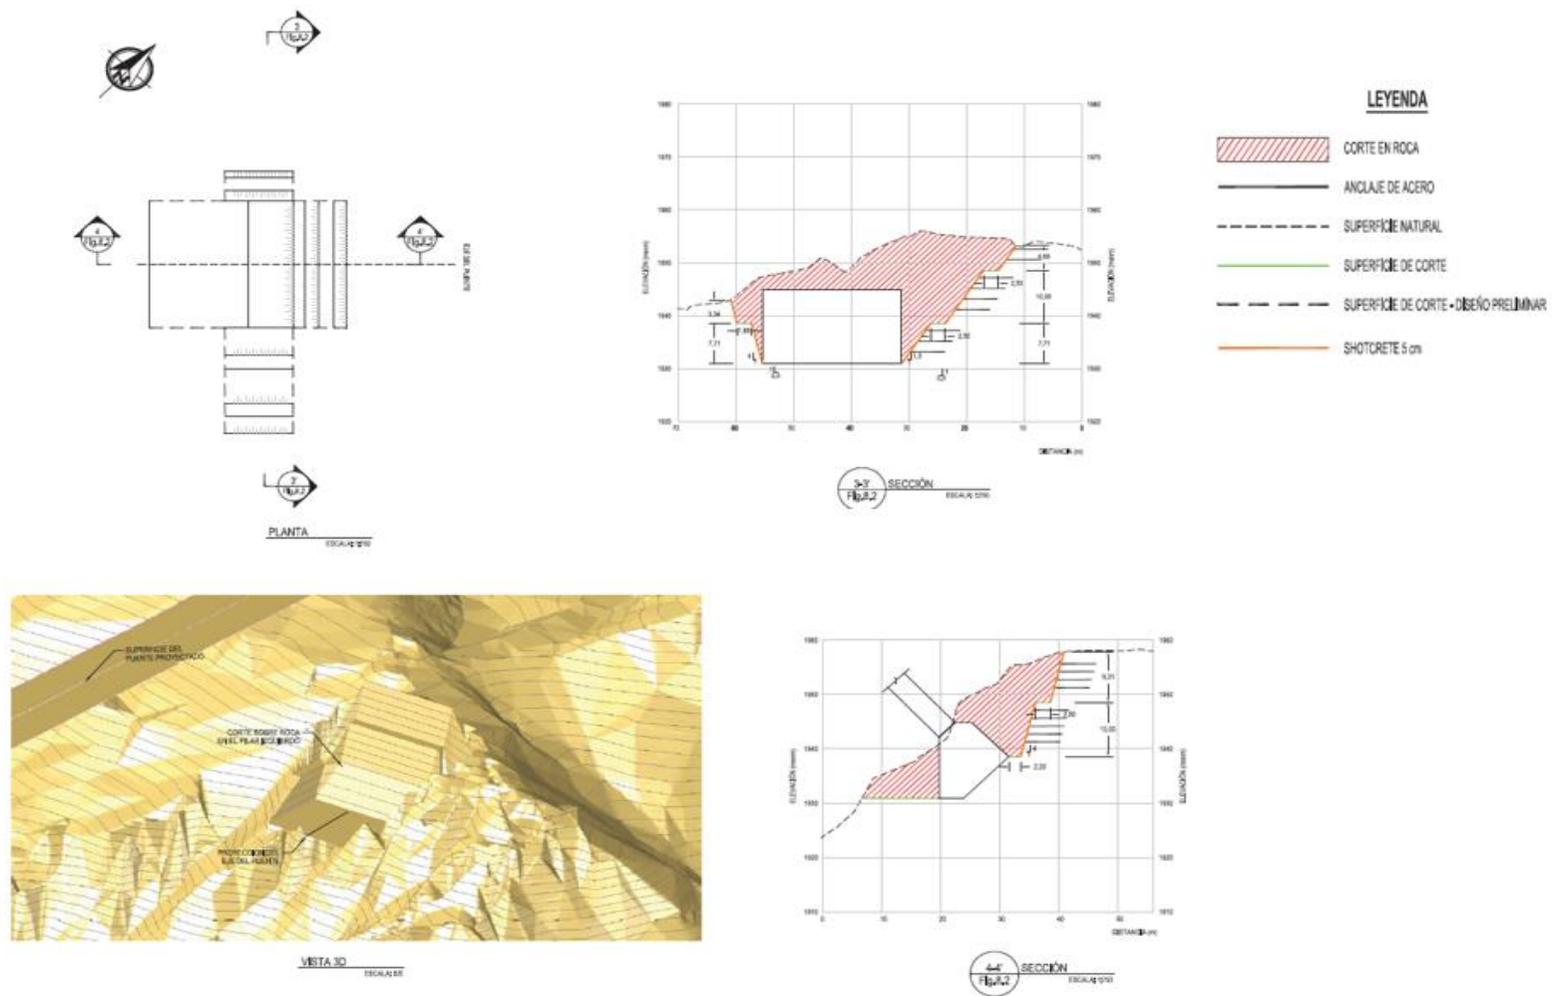
Figura 4.20: Esquema de cortes en roca y refuerzo de taludes - Pilar Margen Derecha (Alternativa Puente Arco).

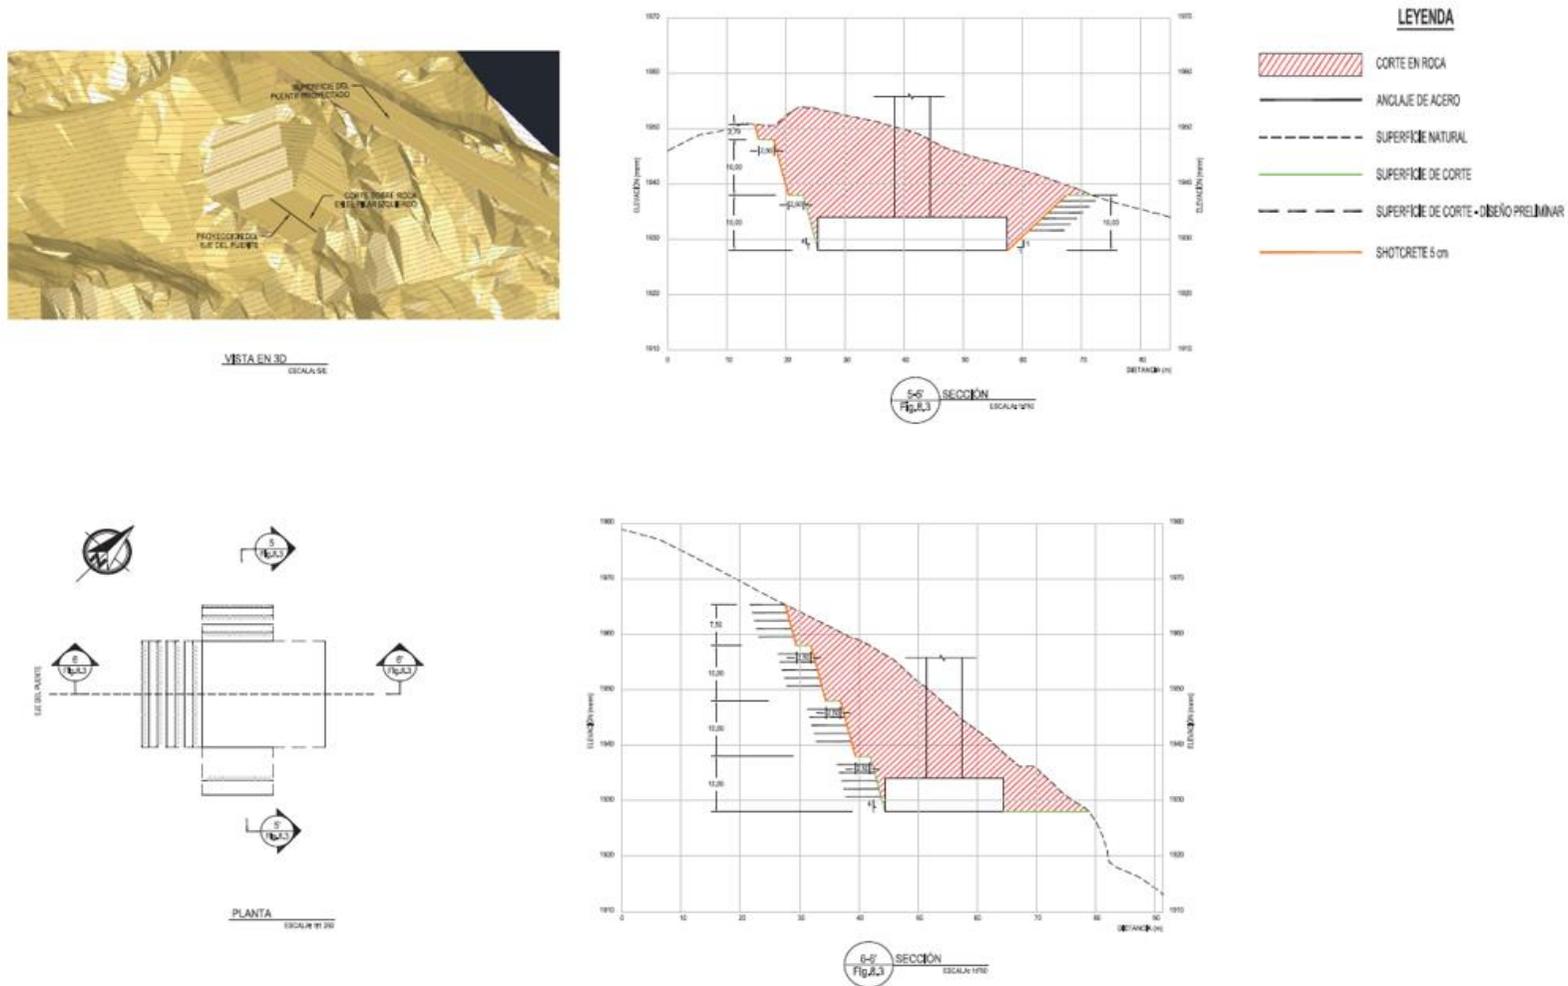
Figura 4.21: Esquema de cortes en roca y refuerzo de taludes - Pilar Margen Izquierdo (Alternativa Puente de Voladizos Sucesivos).

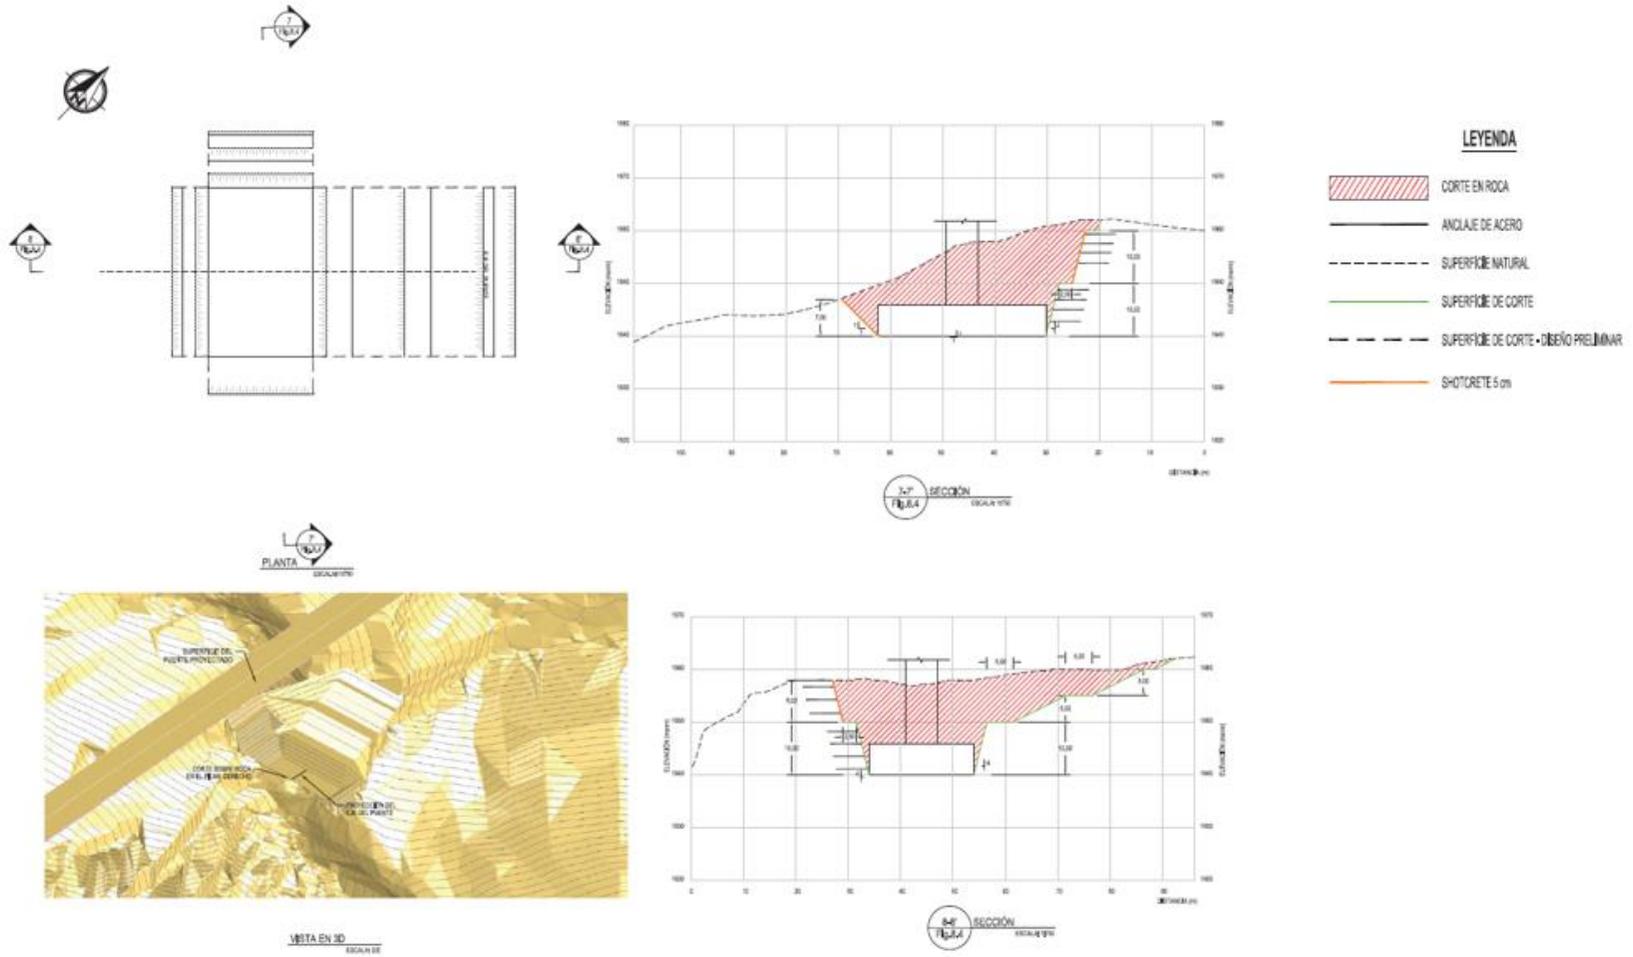
Figura 4.22: Esquema de cortes en roca y refuerzo de taludes - Pilar Margen Derecha (Alternativa Puente de Voladizos Sucesivos).

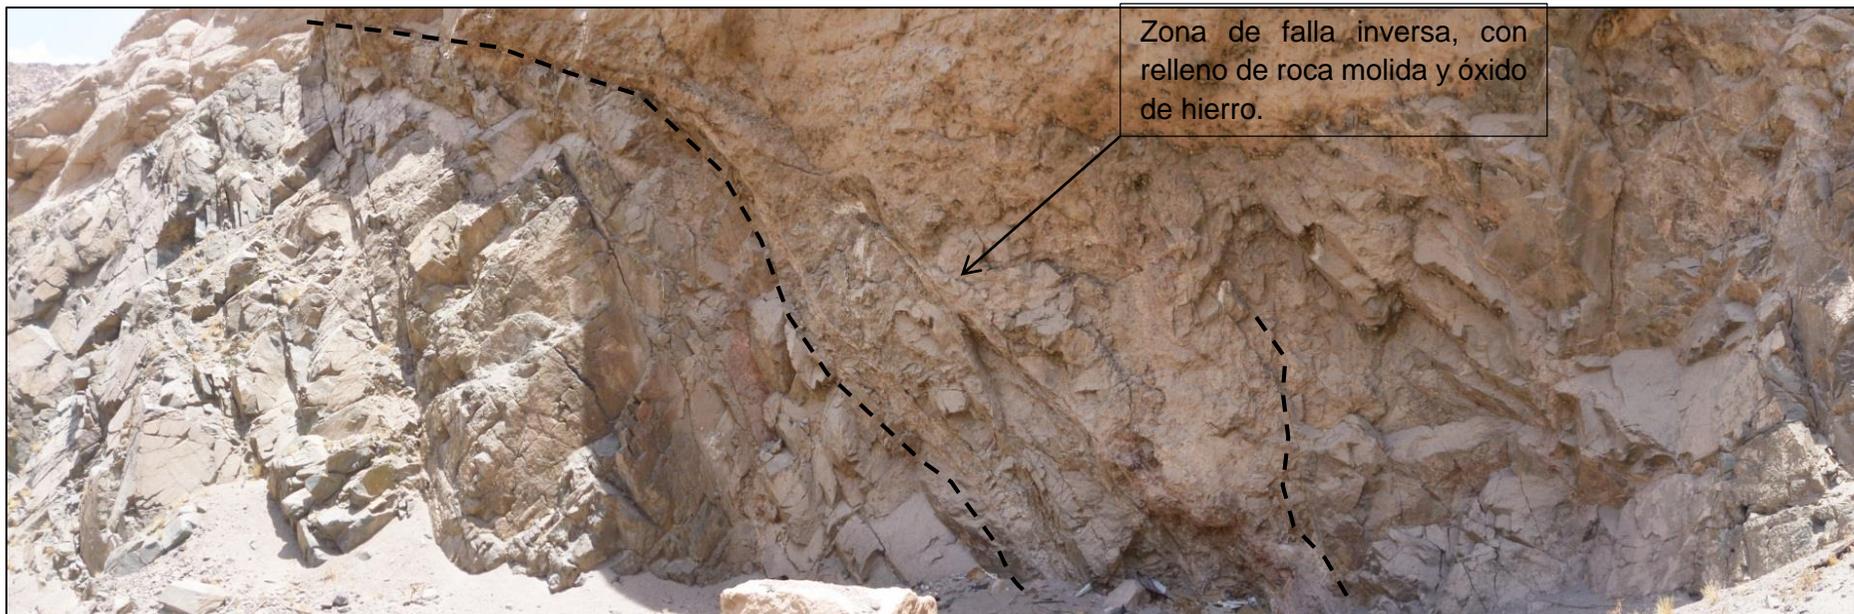
Foto 11.- Falla inversa ubicada en coordenadas UTM, WGS84 E 209866 y N 8183451, con relleno de roca molida muy alterada óxidos de hierro. Potencia de zona de falla de 10 metros

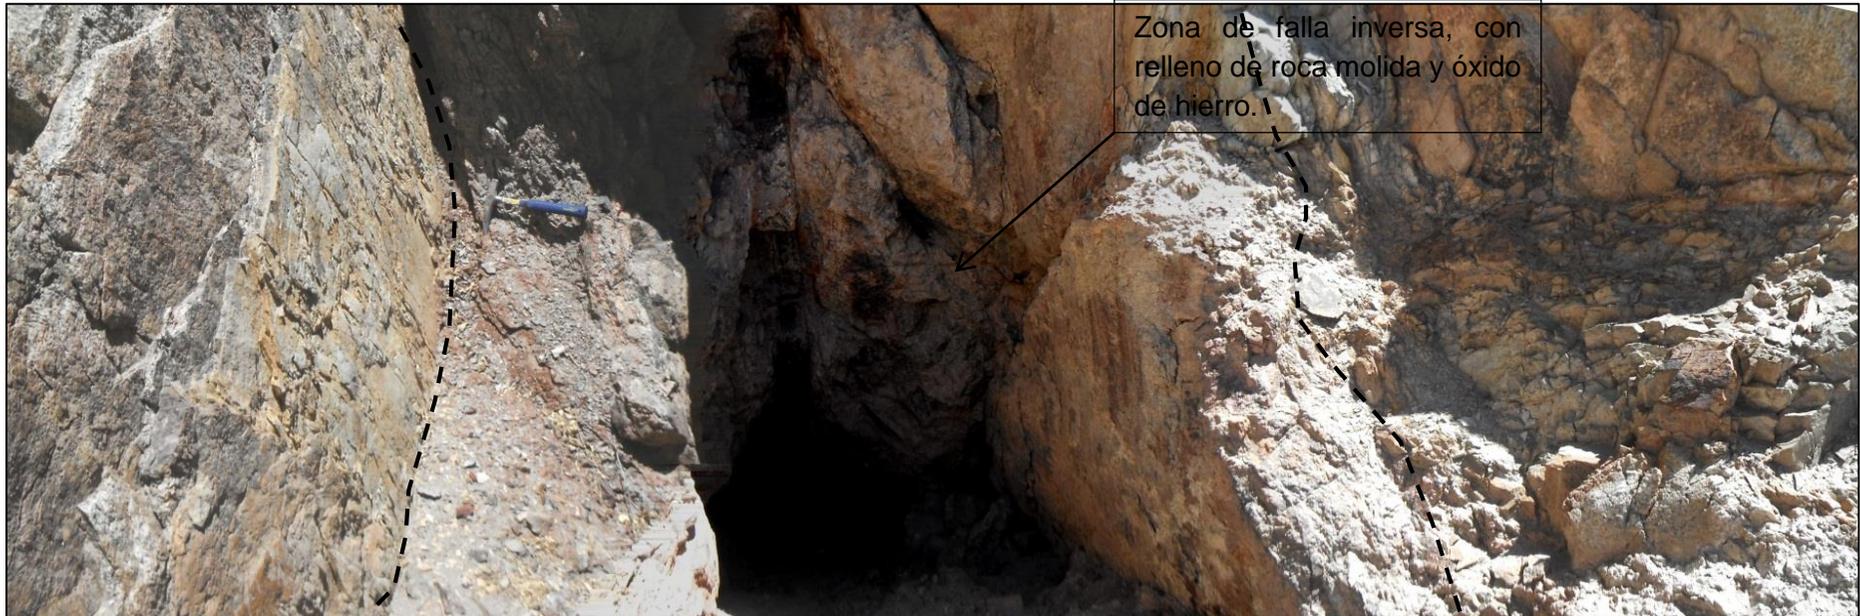
Foto 12.- Falla inversa ubicada en coordenadas UTM, WGS84 E 212685 y N 8183109, con potencia de 1.50 m, presenta labor minera artesanal antigua

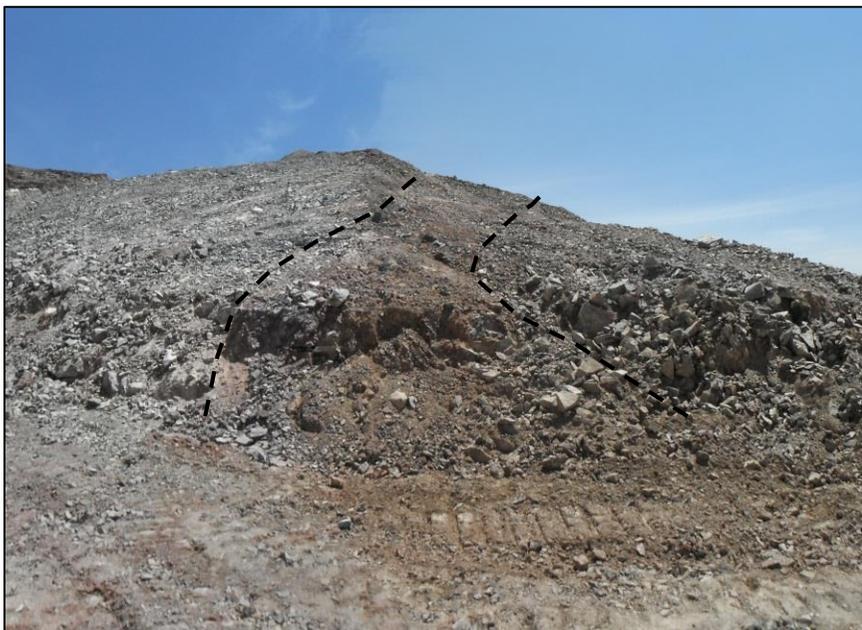
Foto 13.- Falla inversa ubicada en coordenadas UTM, WGS84 E 209542 y N 8181833, con relleno de roca molida y muy alterada,

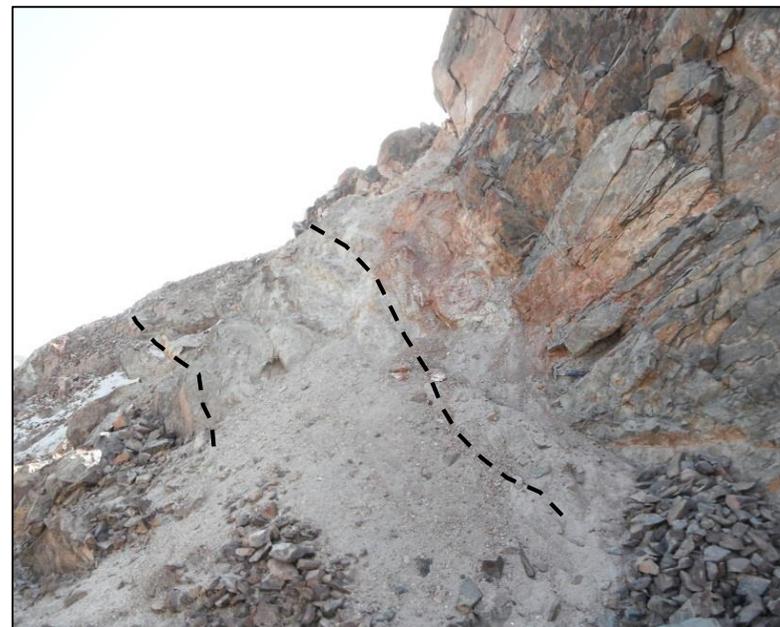
Foto 14.- Falla inversa ubicada en coordenadas UTM, WGS84 E 210831 y N 8182518, con relleno de roca molida y muy

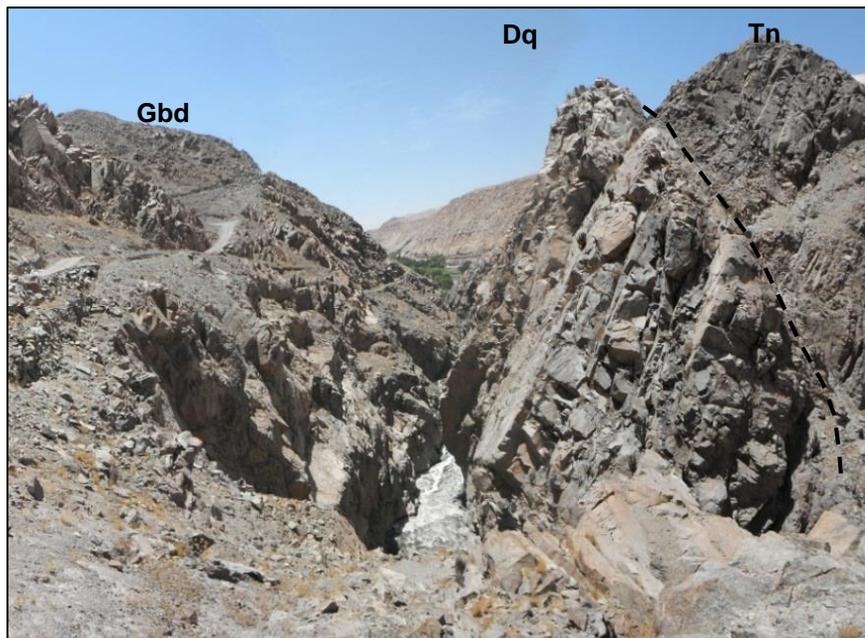
Foto 19.- Falla inversa ubicada estribo derecho con coordenadas UTM, WGS84 E 210862 y N 8183152, presenta relleno de roca

- *Estribo Derecho.*- En el sector SE del estribo derecho del puente proyectado se tiene una falla inversa de alto ángulo con una potencia medida de 4.5 m, con buzamiento orientado al SO, asociado a la presencia del dique aplítico de 30 metros aproximado de potencia, ubicado sobre el techo de la falla. Esta falla presenta relleno de roca muy fracturada a molida con presencia aislada de minerales de hierro oxidada, que probablemente sea la continuación de la estructura por donde el río tiene su curso actual. Fotos 19 y 20 del Anexo A.1.

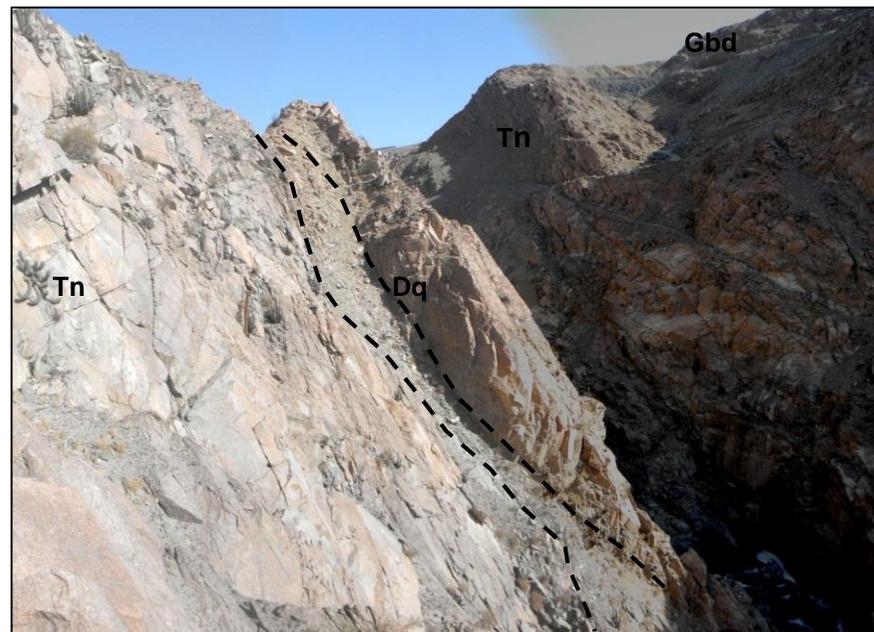
Foto 20.- Vista aguas abajo falla inversa estribo derecho descrita en foto 19.

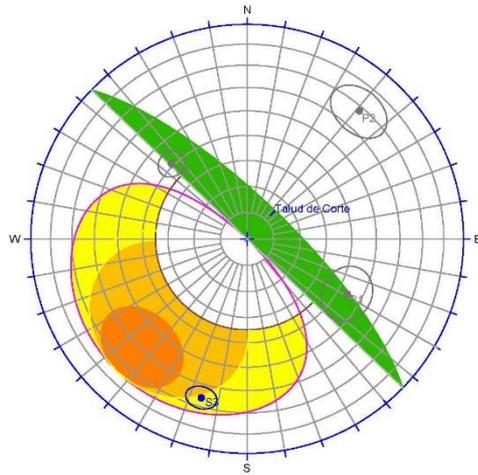
ANÁLISIS CINEMÁTICO - MARGEN IZQUIERDA
GABRODIORITA - ORIENTACIÓN TALUD 46° / BUZ 75°

Análisis de Fallas Planares
Banco de Orientación 46° / 75°

El análisis cinemático fue realizado en la ubicación de cada apoyo del puente, con la finalidad de evaluar el potencial de ocurrencia de falla planar, en cuña y vuelco a través de las discontinuidades existentes, en las principales direcciones de los taludes de corte, debido a las excavaciones que serán realizadas para la cimentación del puente. Este análisis se realizó para los valores de dirección de buzamiento de los taludes resultantes de la excavación de 46°, 136°, 226° y 316°.

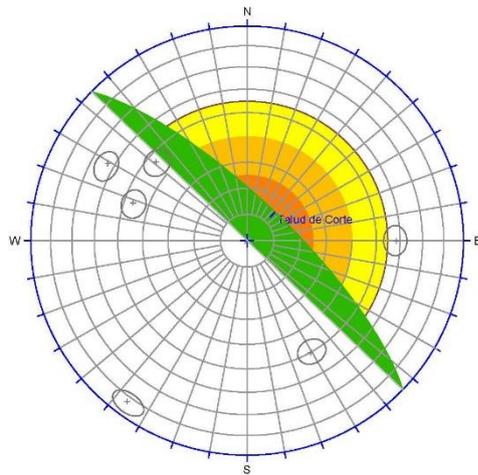
ANÁLISIS CINEMÁTICO - MARGEN IZQUIERDA
GABRODIORITA - ORIENTACIÓN TALUD 46° / BUZ 75°

Análisis de Fallas en Cuña
Banco de Orientación 46° / 75°

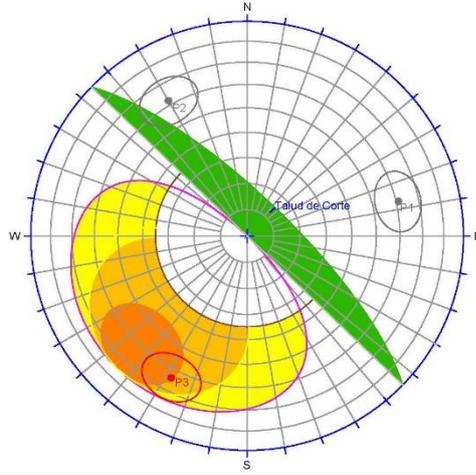
ANÁLISIS CINEMÁTICO - MARGEN DERECHA
 TONALITA - ORIENTACIÓN TALUD 46° / BUZ 75°

Análisis de Fallas Planares
Banco de Orientación 46° / 75°

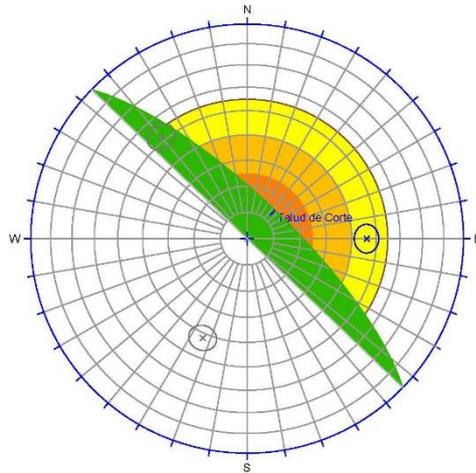
ANÁLISIS CINEMÁTICO - MARGEN DERECHA
 TONALITA - ORIENTACIÓN TALUD 46° / BUZ 75°

Análisis de Fallas en Cuña
Banco de Orientación 46° / 75°

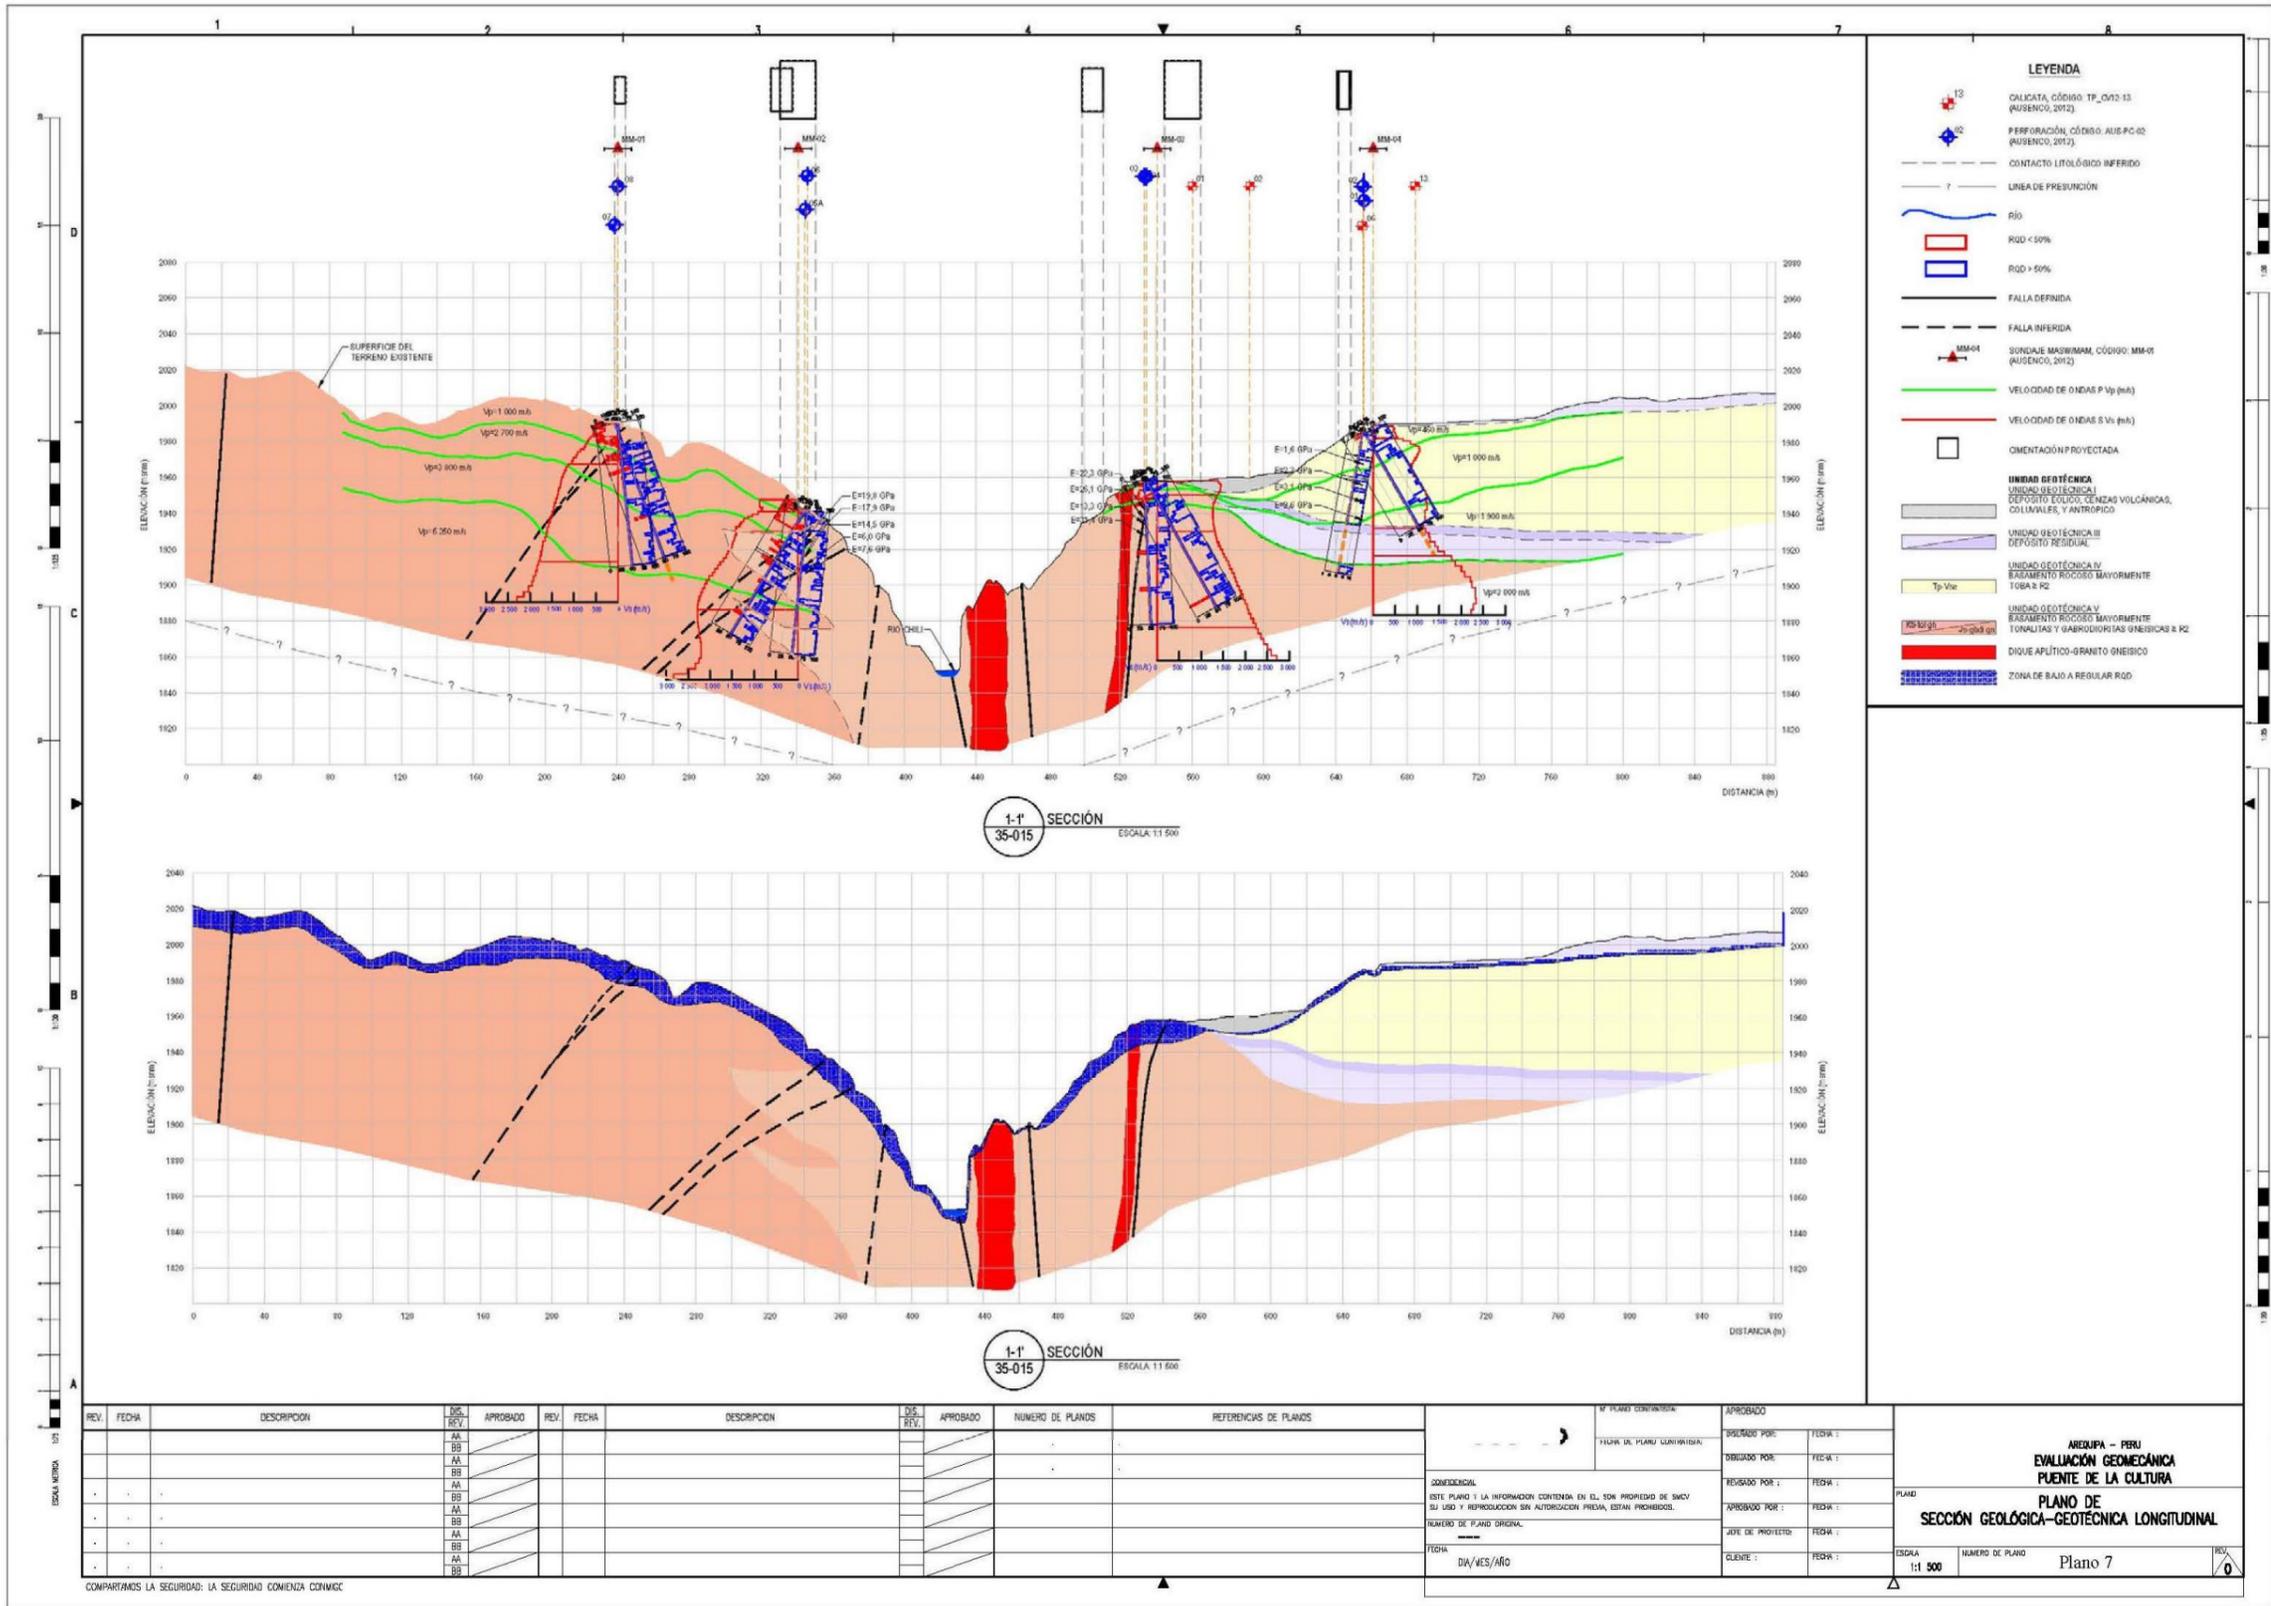
AREQUIPA - PERU EVALUACIÓN GEOMECÁNICA PUENTE DE LA CULTURA	
PLANO DE SECCIÓN GEOLÓGICA-GEOTÉCNICA LONGITUDINAL	
ESCALA 1:1.500	NUMERO DE PLANO Plano 7
