Evaluación geomecánica del puente La Cultura

Uchumayo – Arequipa

In this work, the “Geomechanics Evaluation of the Culture Bridge” has been carried out, whose objective is to evaluate in detail the geomechanics condition of the rock mass to determine the foundation level of the Culture Bridge.

The present study has evaluated two alternatives of foundation of the bridge, the first alternative corresponds to an arch bridge and the second alternative to a bridge of successive overhangs. The project considers the construction of two parallel bridges, approximately 400 m long.

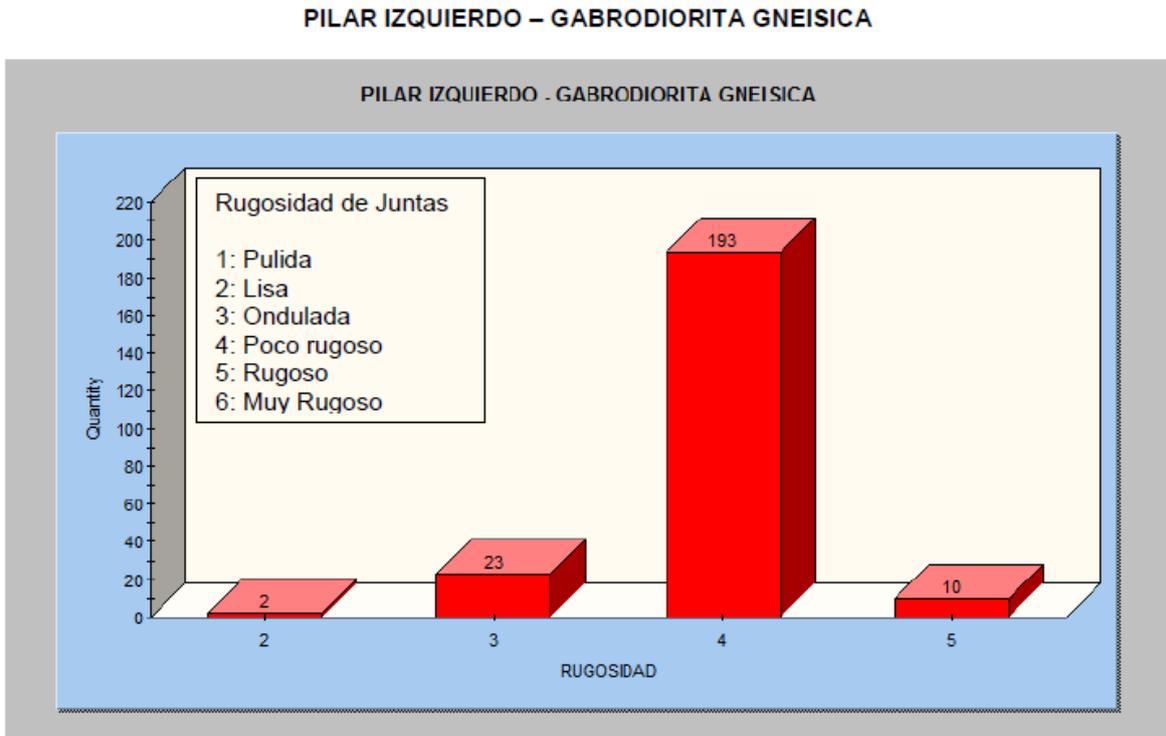
Figura 18.- Estadística de Rugosidad – Gabrodiorita Gnéisica. Datos del logueo orientado.

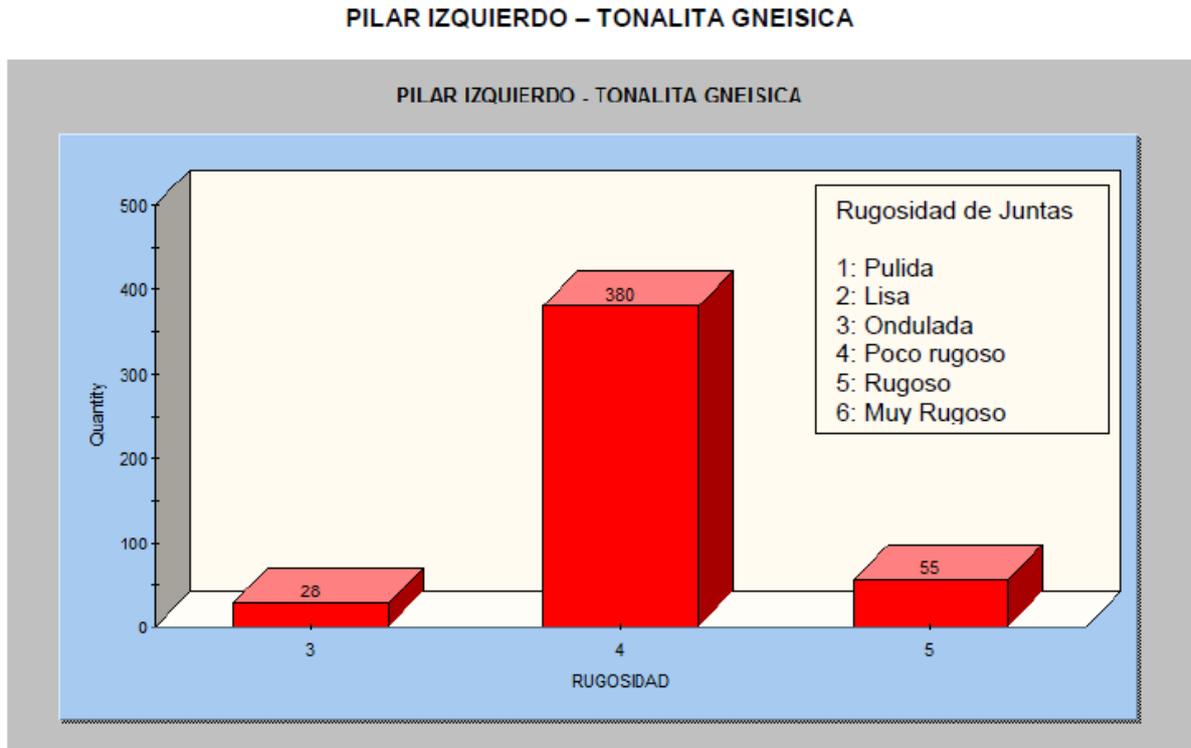
Figura 20.- Estadística de Rugosidad – Tonalita Gnéisica. Datos del logueo orientado.
