TESIS

Evaluación del nivel de servicio mediante el Índice de Rugosidad Internacional (IRI) utilizando el rugosímetro MERLIN en el pavimento flexible de la carretera Cerro de Pasco – Yanahuanca–2019

Autor: Bach. Jimmy Henry CARHUAPOMA CARLOS

Cerro de Pasco - Perú - 2019

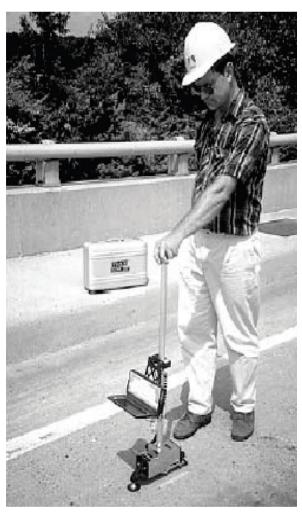
Figura 6: Equipo Dipstick.

Los equipos Dipstick pueden usarse para obtener una cantidad relativamente pequeña de medidas del perfil longitudinal del pavimento. El Dipstick consiste en un inclinómetro sostenido entre dos apoyos separados por 300mm o 250mm, los cuales registran la elevación de un apoyo relativo a la elevación del otro. El operador conduce el Dipstick sobre una sección de pavimento premarcada, rotando el instrumento alternadamente sobre cada apoyo (ver Figura 6). (Badilla, Elizondo, & Barrantes, 2008). Es considerado un método de clase 1.

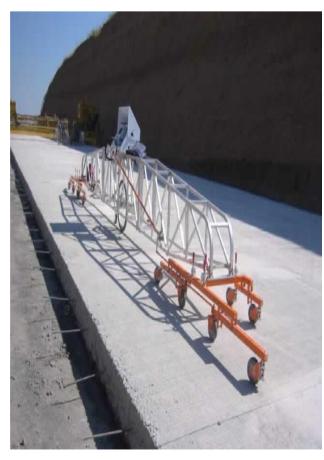
Figura 7: Perfilógrafo California

Los perfilógrafos tienen una rueda sensible, montada al centro del marco para mantener el movimiento vertical libre. La desviación de un plano de referencia, establecido por el marco del perfilógrafo, se registra (automáticamente en algunos modelos) en papel según el movimiento de la rueda sensible. Se pueden encontraren una variedad de formas, configuraciones y marcas. Dos tipos básicos de perfilógrafos que se han desarrollado, que difieren en la configuración del sistema de ruedas que los soportan, el funcionamiento y procedimientos de medida de los dispositivos, son el perfilógrafo California y el Rainhart (ver Figura 7 y 8). Son considerados en el método clase 2.

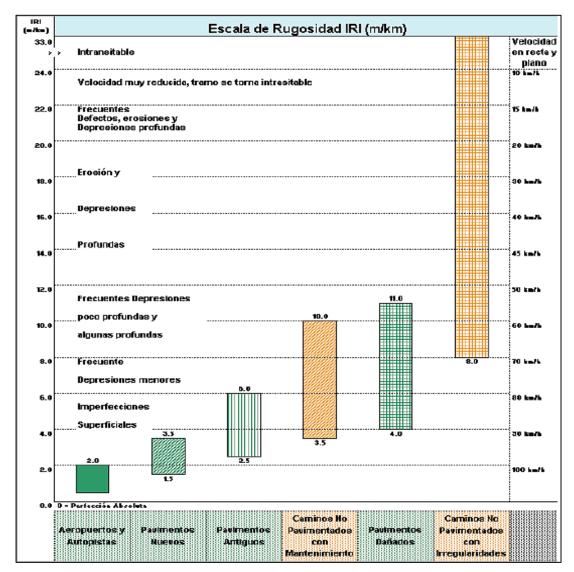
Figura 13: Escala de rugosidad IRI para diferentes tipos de vías (m/km).

c) A continuación, se presenta un gráfico (traducido y adaptado de "Guidelines for conducting and calibrating road roughness measurements", Sayers M.W., Gillespie T.D., Paterson W.D; World Bank Technical Paper Number No 46, 1986), donde se muestra escalas de rugosidad para distintos tipos de pavimento y condición. (Ministerio de Transportes y comunicaciones, 2013).

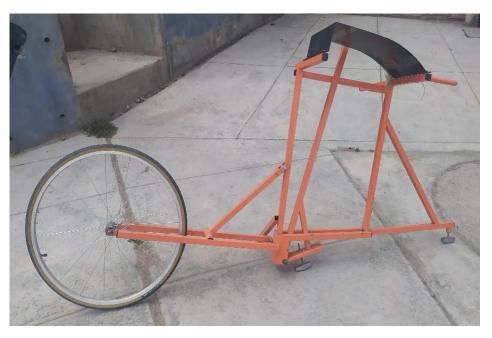
Figura 16: Rugosímetro MERLIN.

Para la fase III. Ensayo de rugosímetro MERLIN, se utilizó el Rugosímetro MERLIN y se tomó los datos en un formato en cuadriculas recomendada en el manual del usuario MELINER, en donde se realiza la anotación de las lecturas.
