Evaluación de la calidad física y química de aguas que influyen de las actividades de la unidad minera Cerro S.A.C ubicada en los distritos de Simón Bolívar y Yanacancha, provincia de Pasco 2020

**Para optar el título profesional de:
Ingeniero Ambiental**

Autor: Bach. María Inocencia PARDAVE AYALA

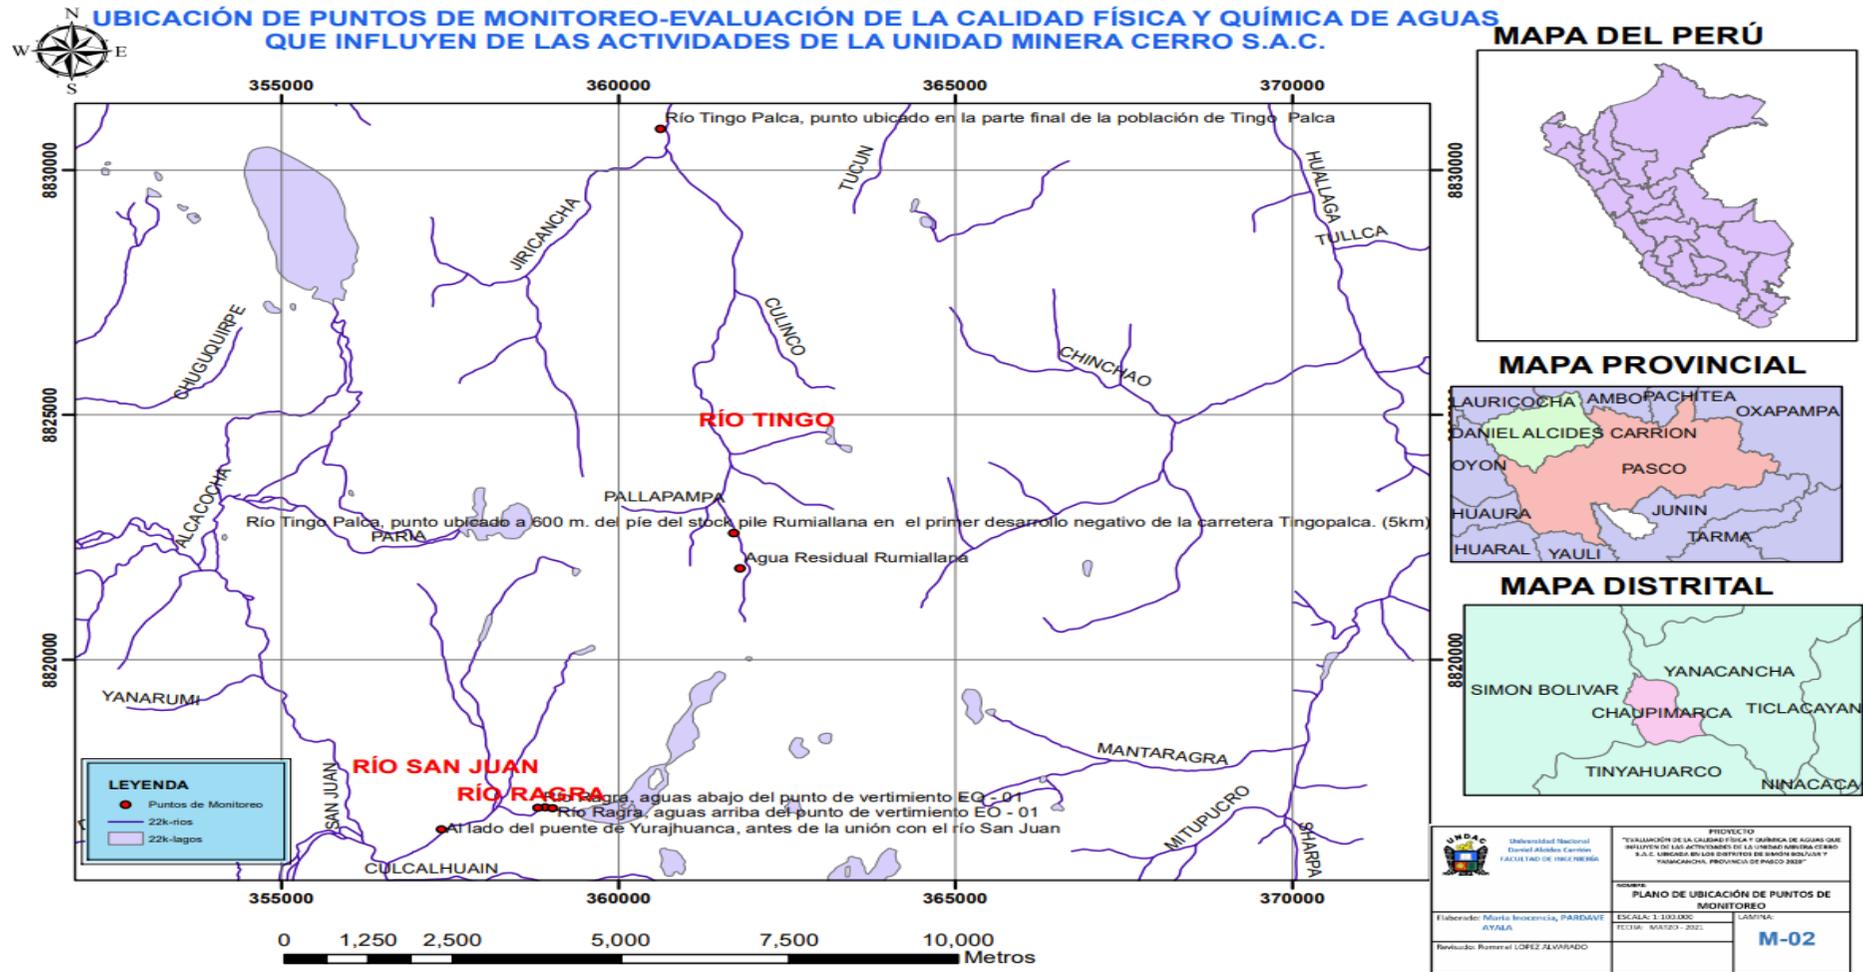
Mapa N° 2: Ubicación de los Punto de Monitoreo para Evaluar la Calidad de Agua

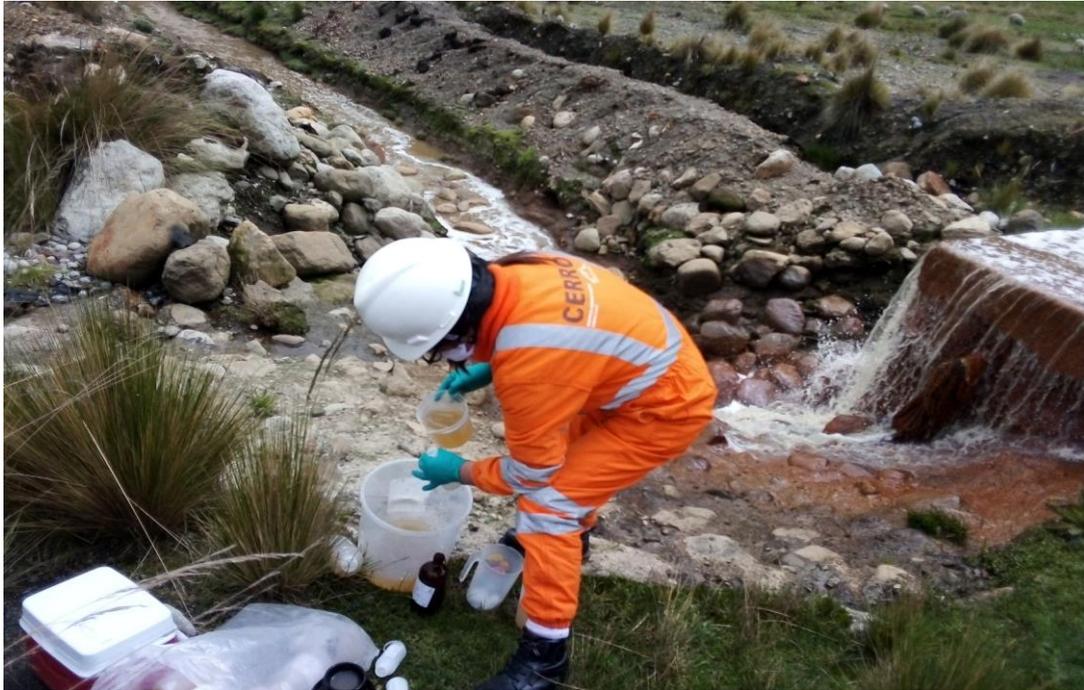
Imagen N° 1: Ubicación del Punto de Monitoreo E-303- Río Tingo Palca, punto ubicado a 600 m. del pie del stock pile Rumiallana

“Río Tingo Palca, punto ubicado a 600 m. del pío del stock pile Rumiallana” se evidencia el incremento de los metales totales.

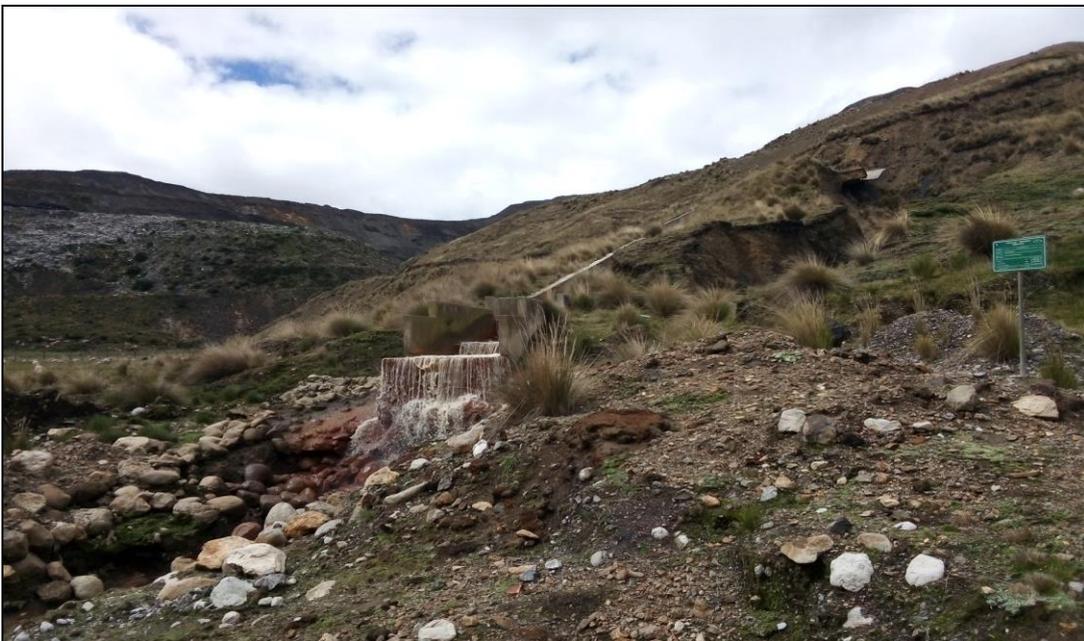
Imagen N° 2: Ubicación del Punto de Monitoreo E-301 Agua Residual Rumiallana

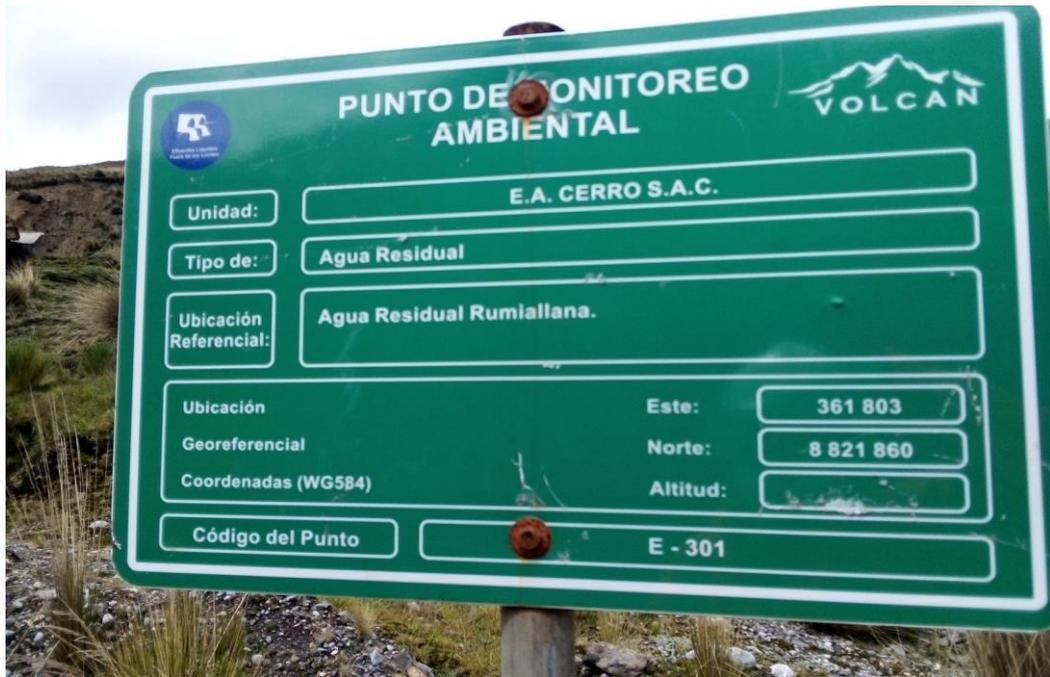
Imagen N° 3: Ubicación del Punto de Monitoreo E-301 Agua Residual Rumiallana

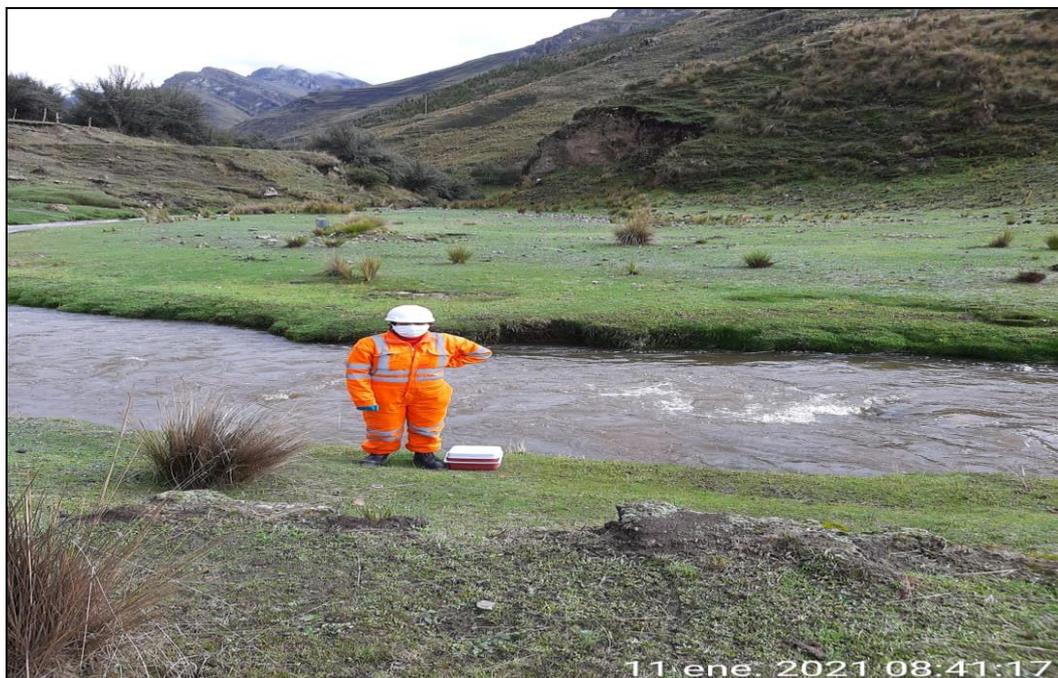
Imagen N° 4: Ubicación del Punto de Monitoreo E-304- Río Tingo Palca, punto ubicado en la parte final de la población de Tingo Palca

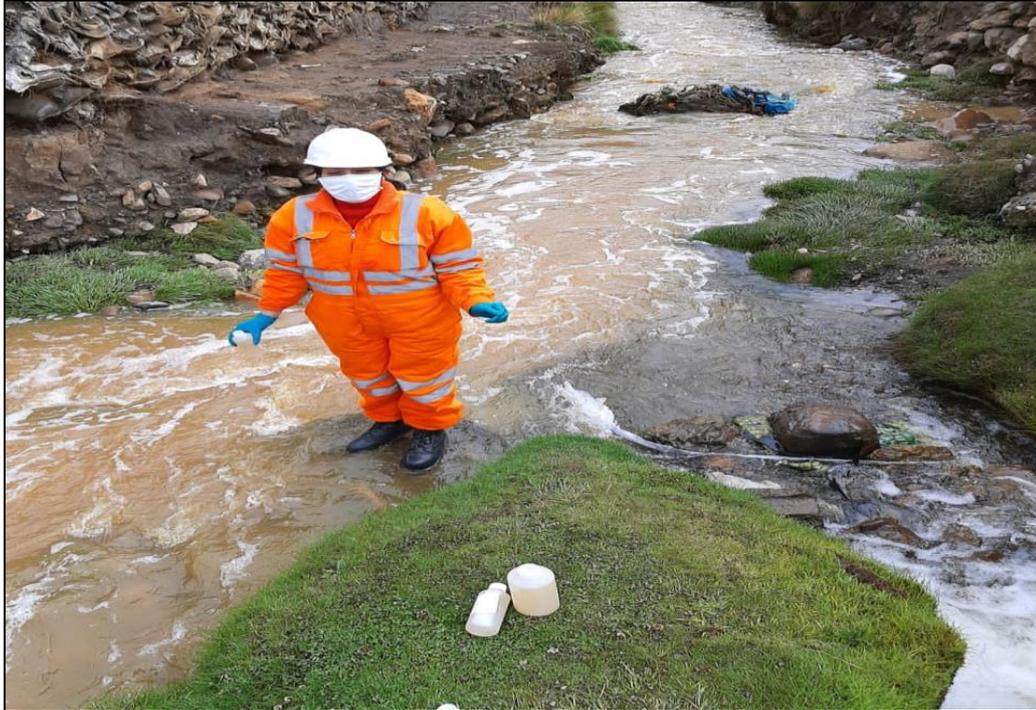
Imagen N° 5: Monitoreo en el Río San Juan

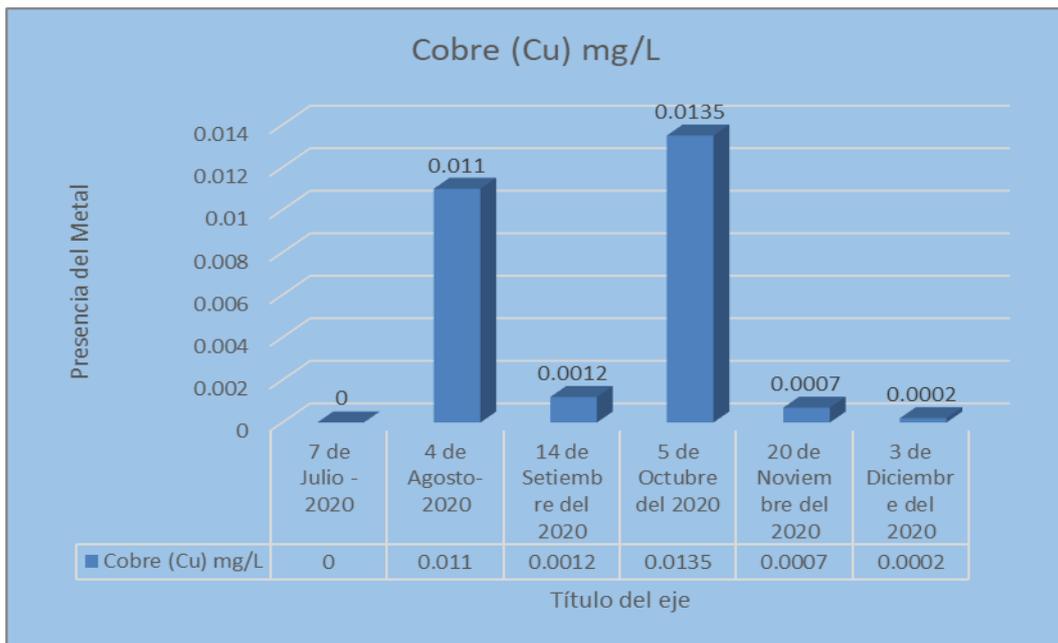
Gráfico N° 2: Resultados de Cobre (mg/L) del Punto de Monitoreo EO-01

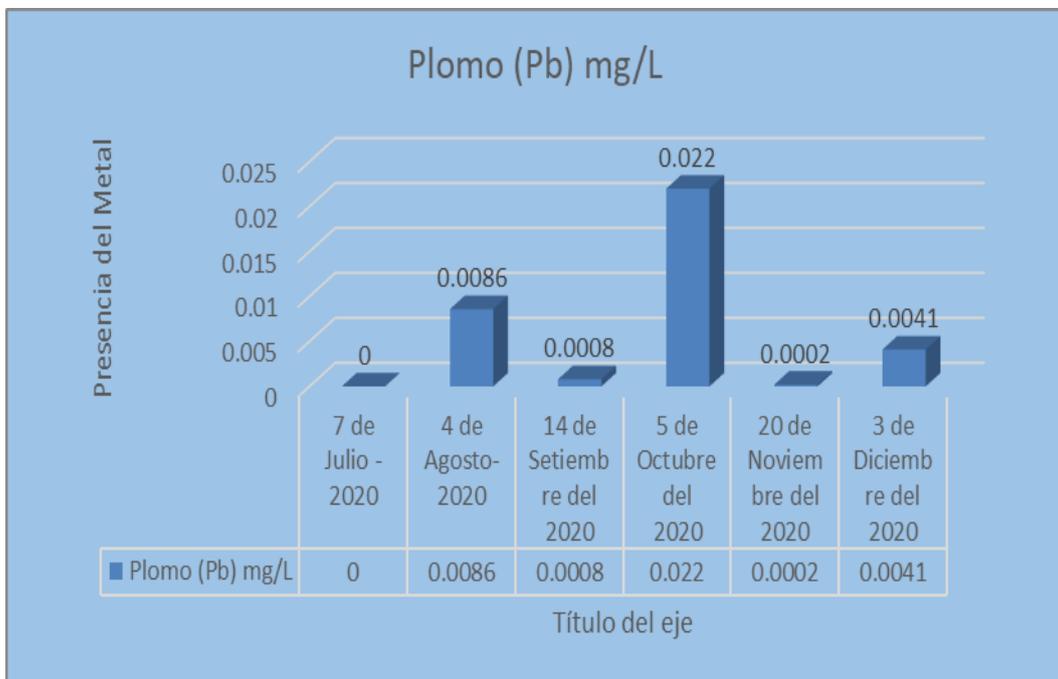
Gráfico N° 3: Resultados de Plomo (mg/L) del Punto de Monitoreo EO-01

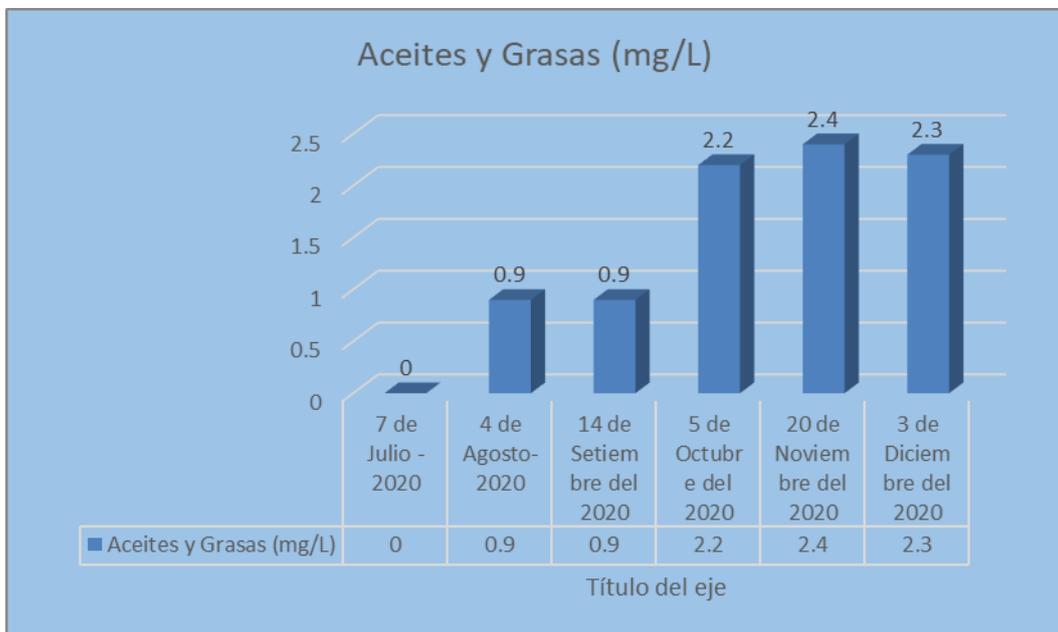
Gráfico N° 6: Resultados de Aceite y Grasas (mg/L) del Punto de Monitoreo EO-01

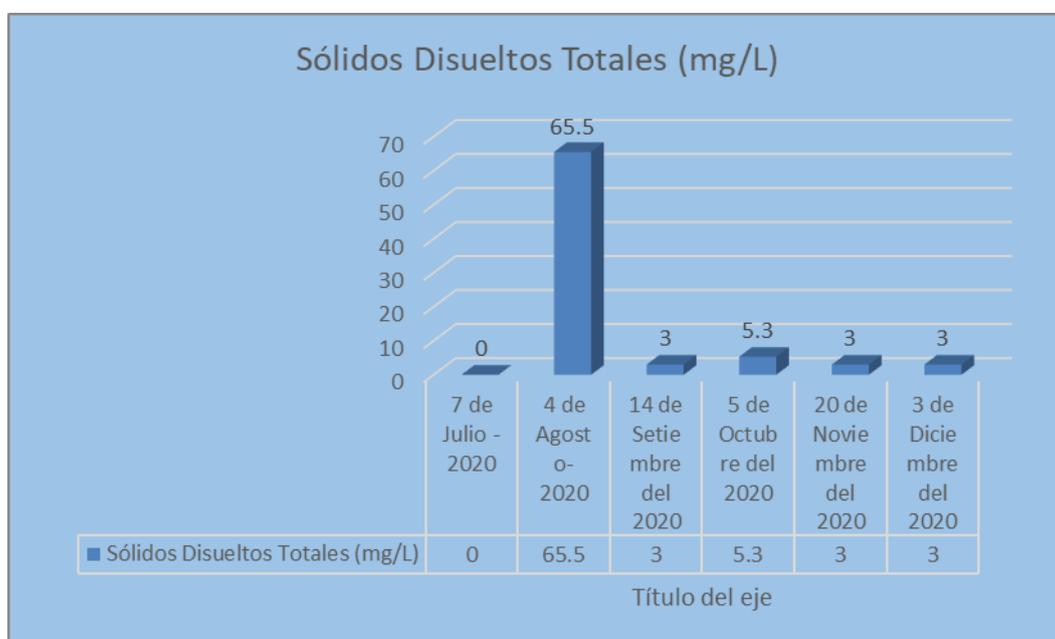
Gráfico N° 7: Solidos Totales Disueltos (mg/L) del Punto de Monitoreo EO-01

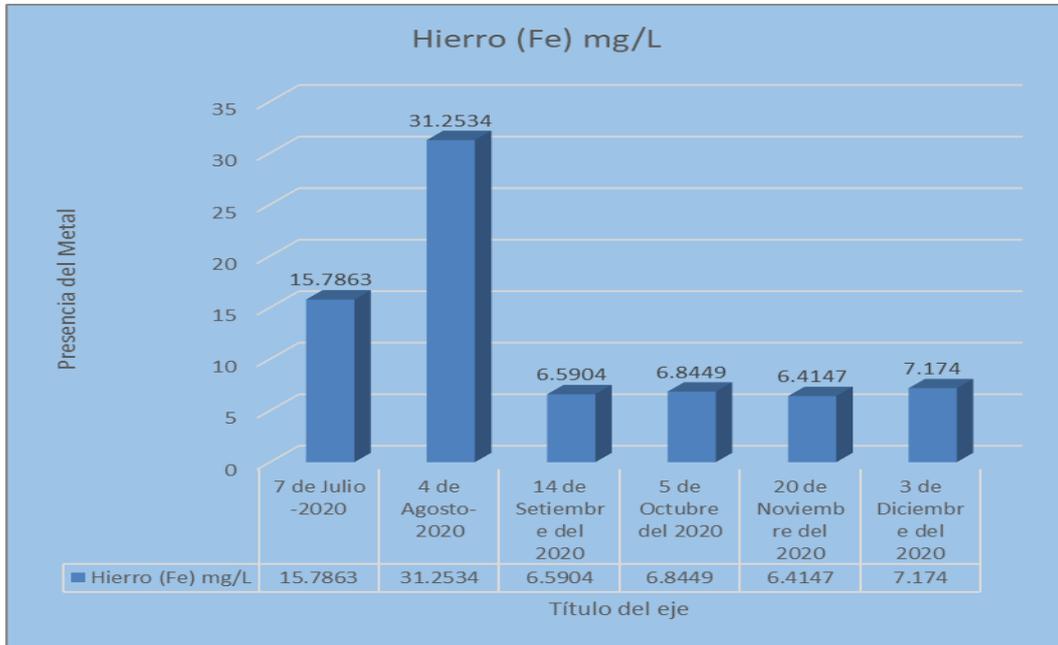
Gráfico N° 8: Resultados de Hierro (mg/L) del Punto de Monitoreo PC – 01

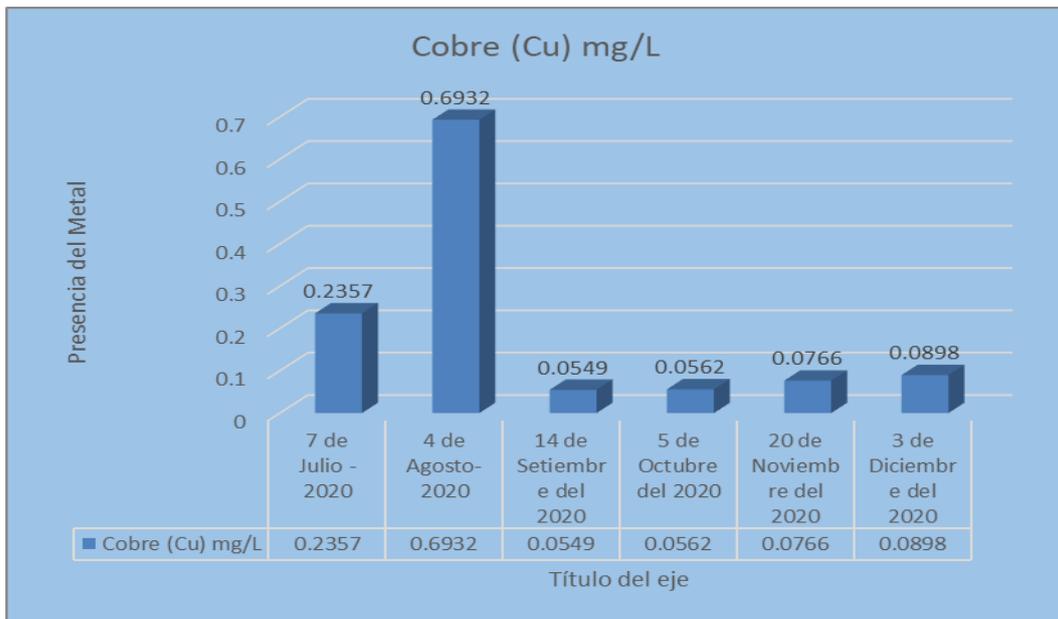
Gráfico N° 9: Resultados de Cobre (mg/L) del Punto de Monitoreo PC – 01

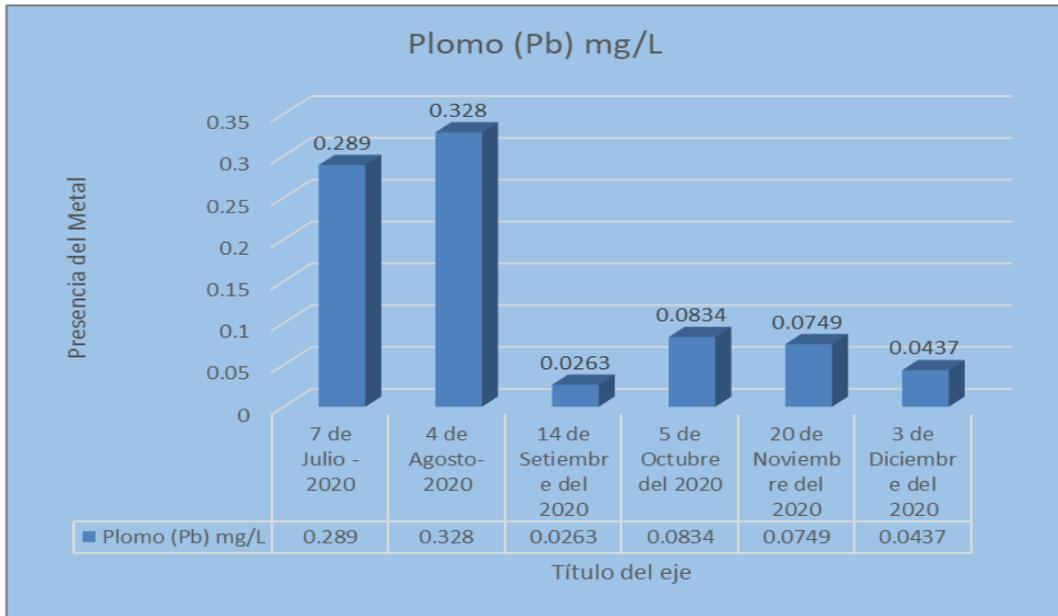
Gráfico N° 10: Resultados de Plomo (mg/L) del Punto de Monitoreo PC – 01

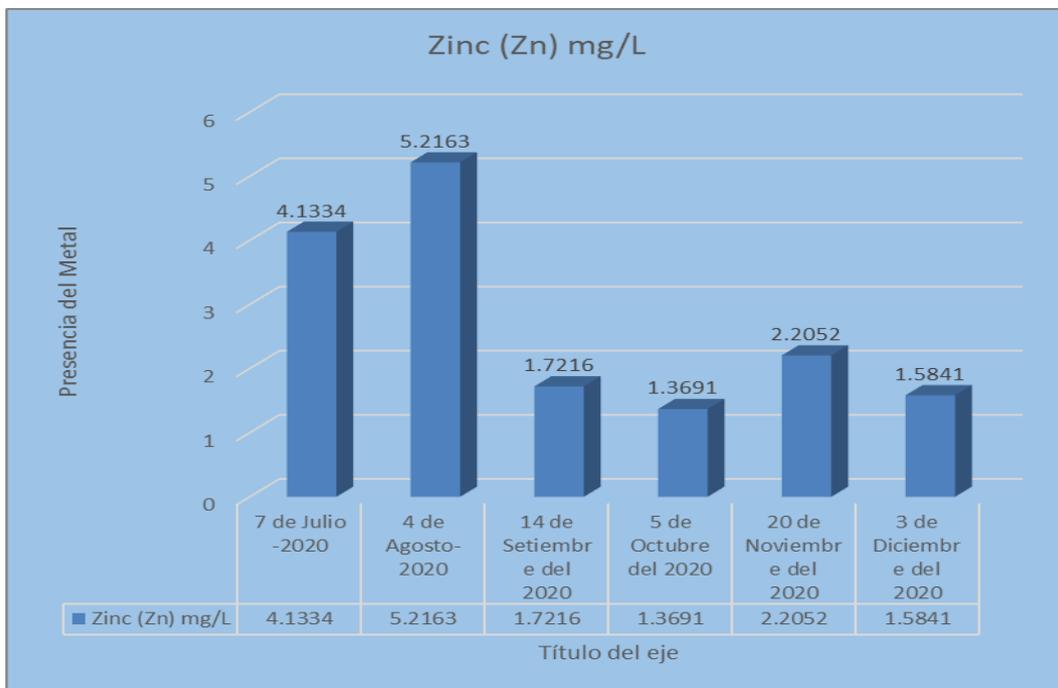
Gráfico N° 11: Resultados de Zinc (mg/L) del Punto de Monitoreo PC – 01

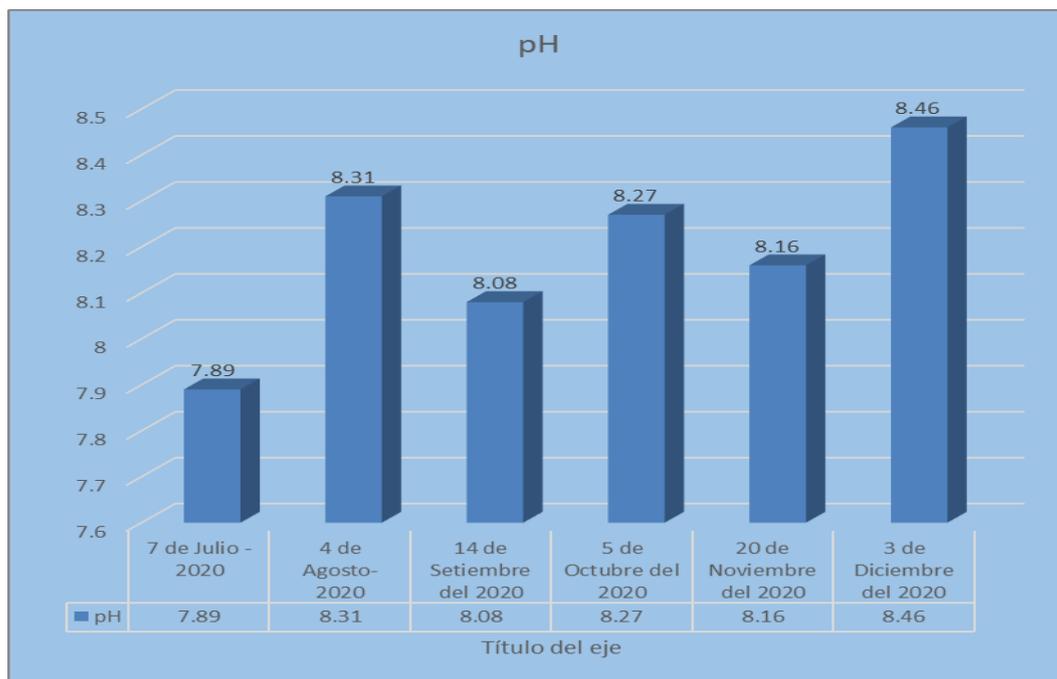
Gráfico N° 12: Resultados de pH del Punto de Monitoreo PC – 01

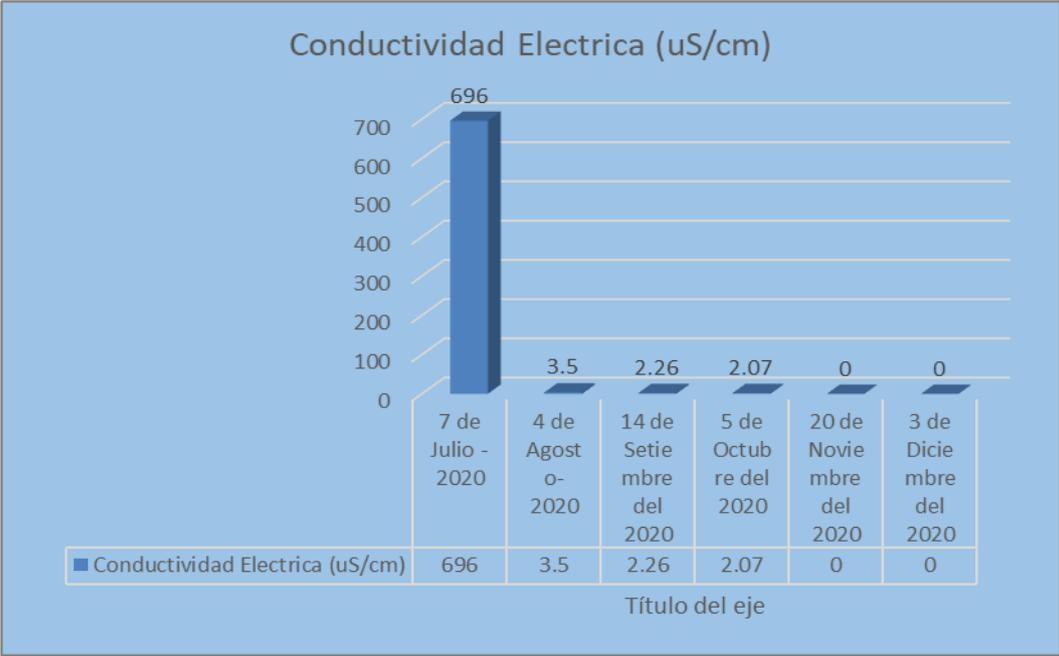
Gráfico N° 13: Resultados de Conductividad Eléctrica (uS/cm) del Punto de Monitoreo PC – 01

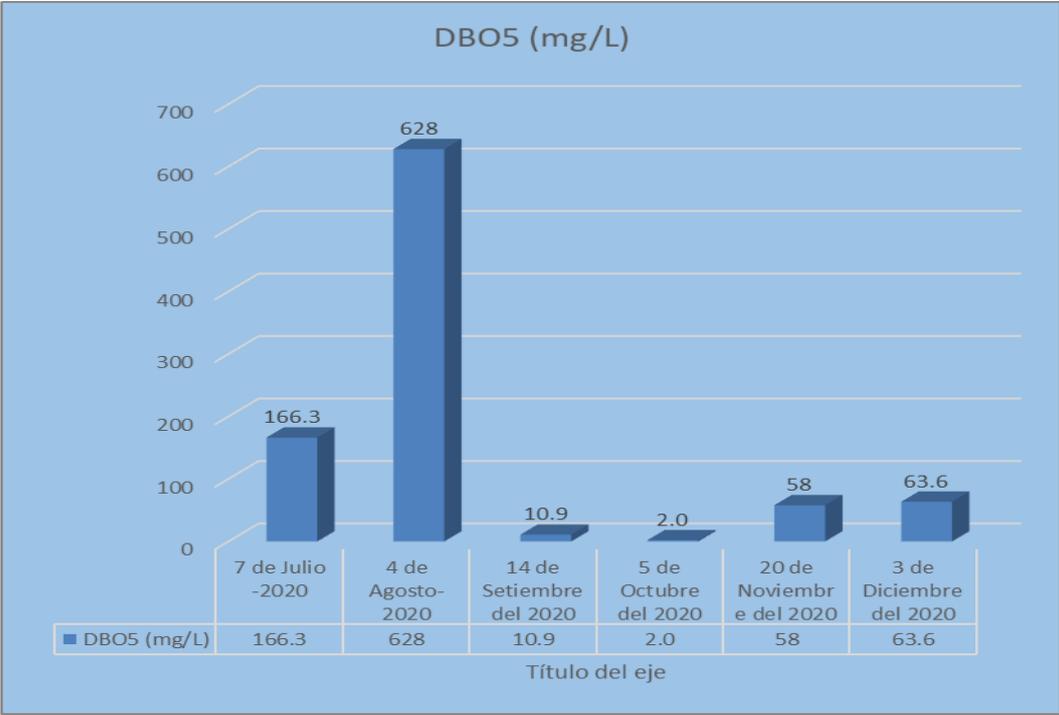
Gráfico N° 14: Resultados de DBO₅ (mg/L) del Punto de Monitoreo PC – 01

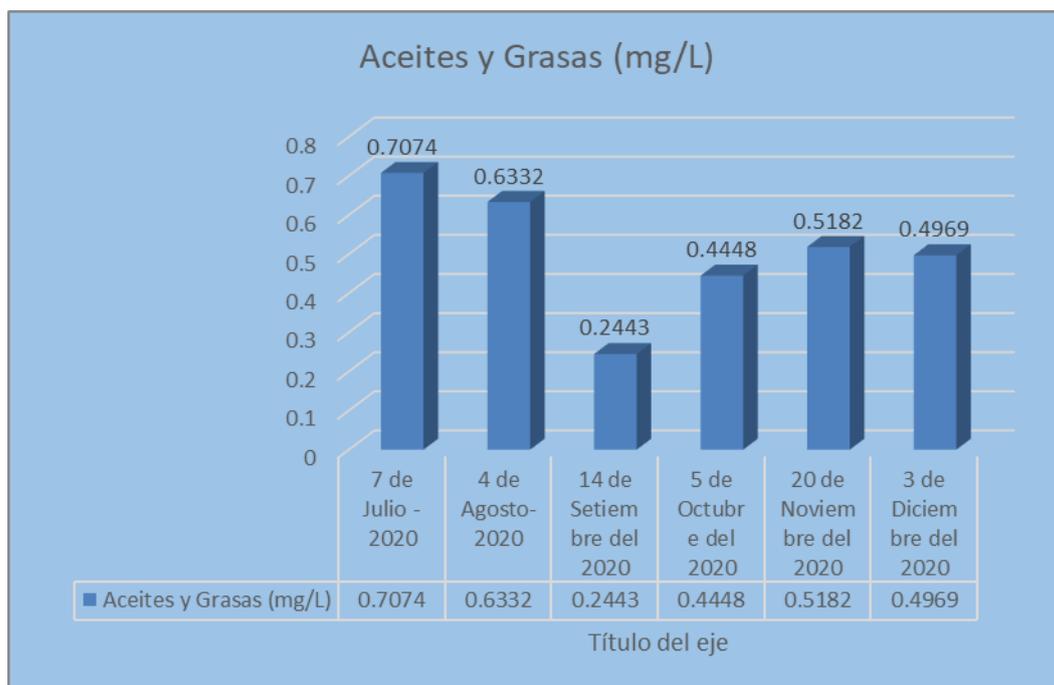
Gráfico N° 15: Resultados de Aceite y Grasas (mg/L) del Punto de Monitoreo PC – 01

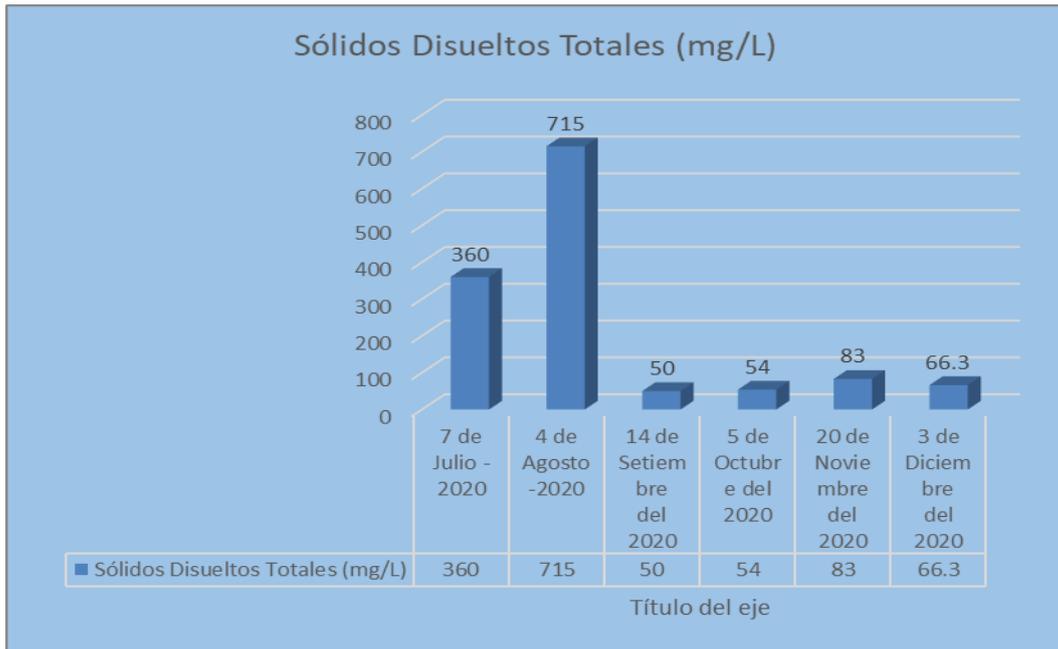
Gráfico N° 16: Sólidos Totales Disueltos (mg/L) del Punto de Monitoreo PC – 01

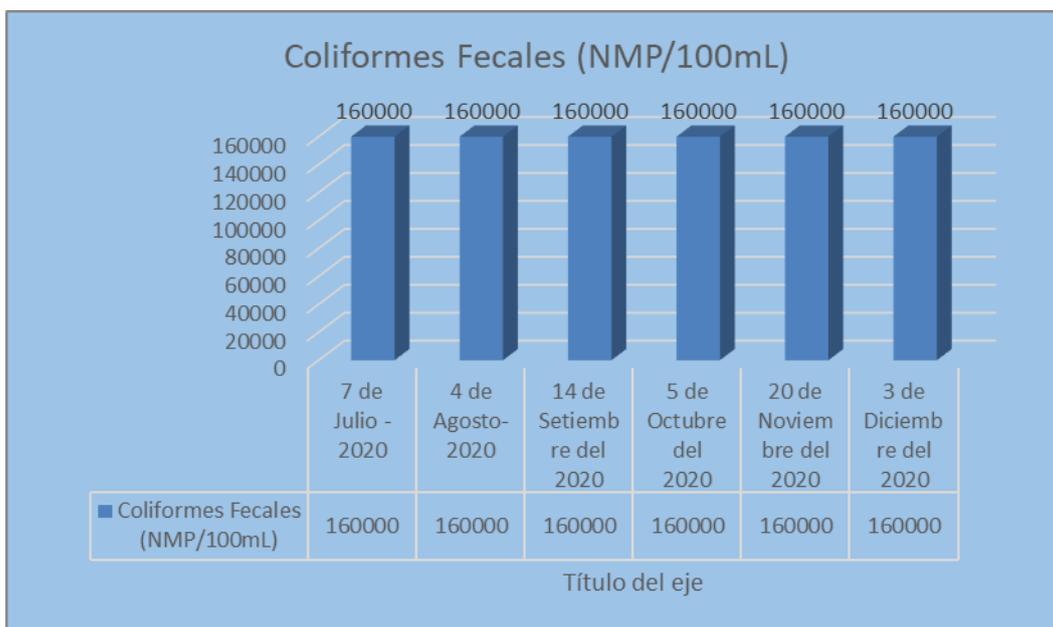
Gráfico N° 17: Resultados de Coliformes Fecales (NMP/100mL) del Punto de Monitoreo PC – 01

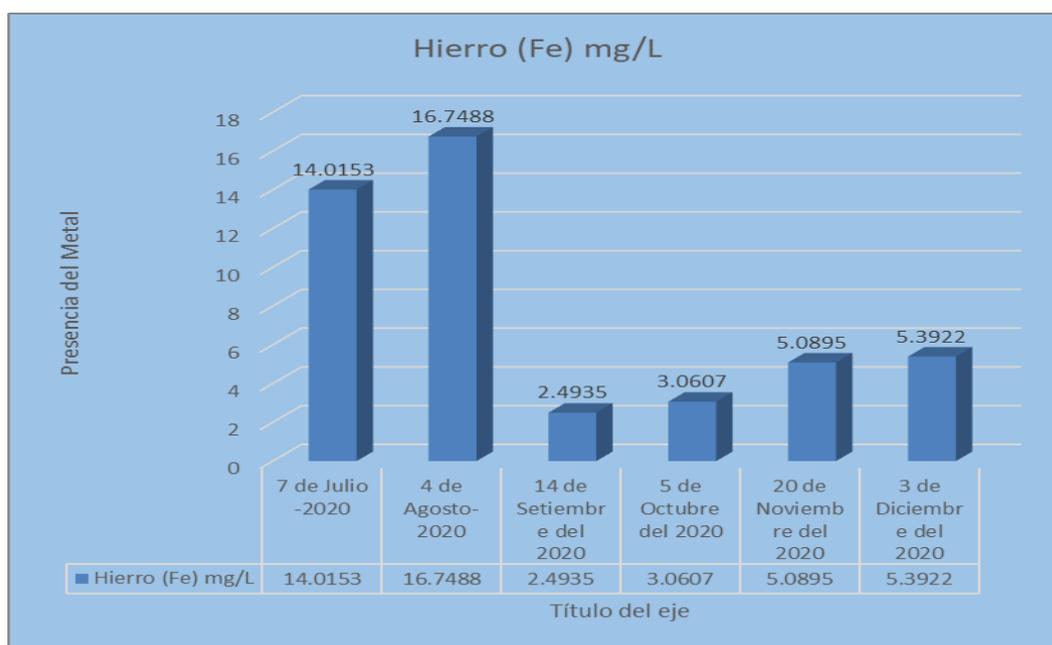
Gráfico N° 19: Resultados de Hierro (mg/L) del Punto de Monitoreo PC – 02

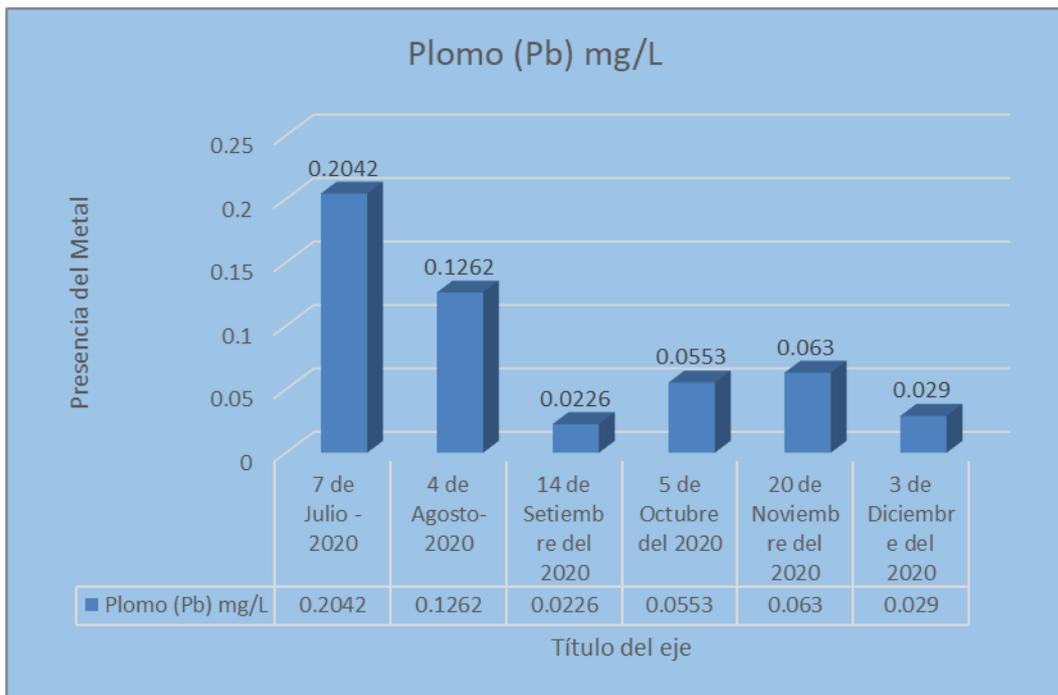
Gráfico N° 21: Resultados de Plomo (mg/L) del Punto de Monitoreo PC – 02

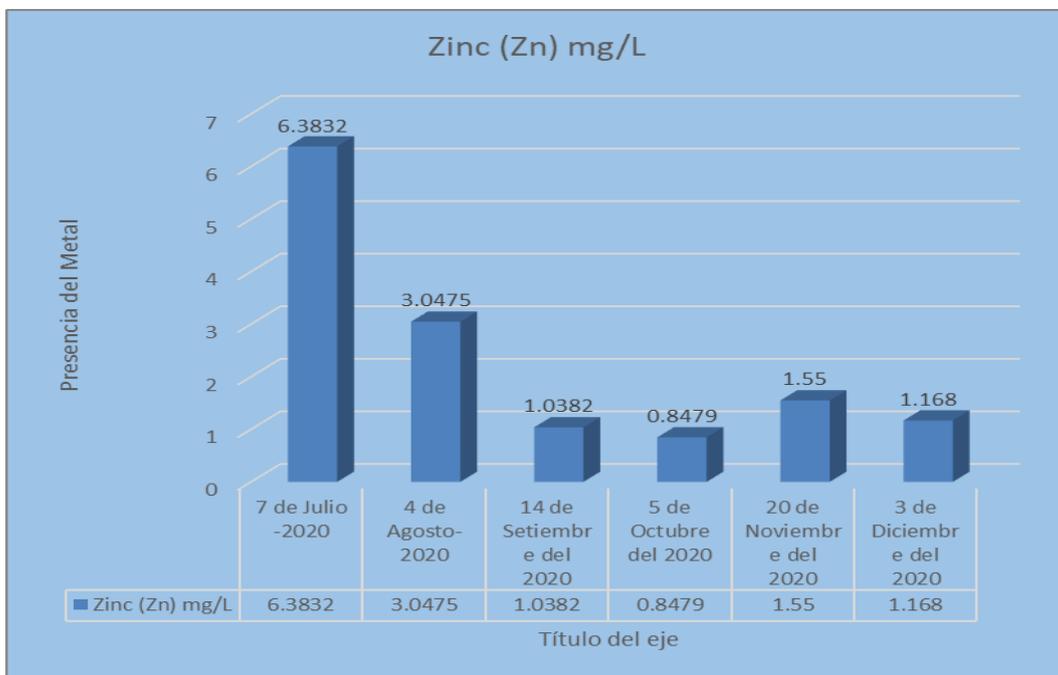
Gráfico N° 22: Resultados de Zinc (mg/L) del Punto de Monitoreo PC – 02

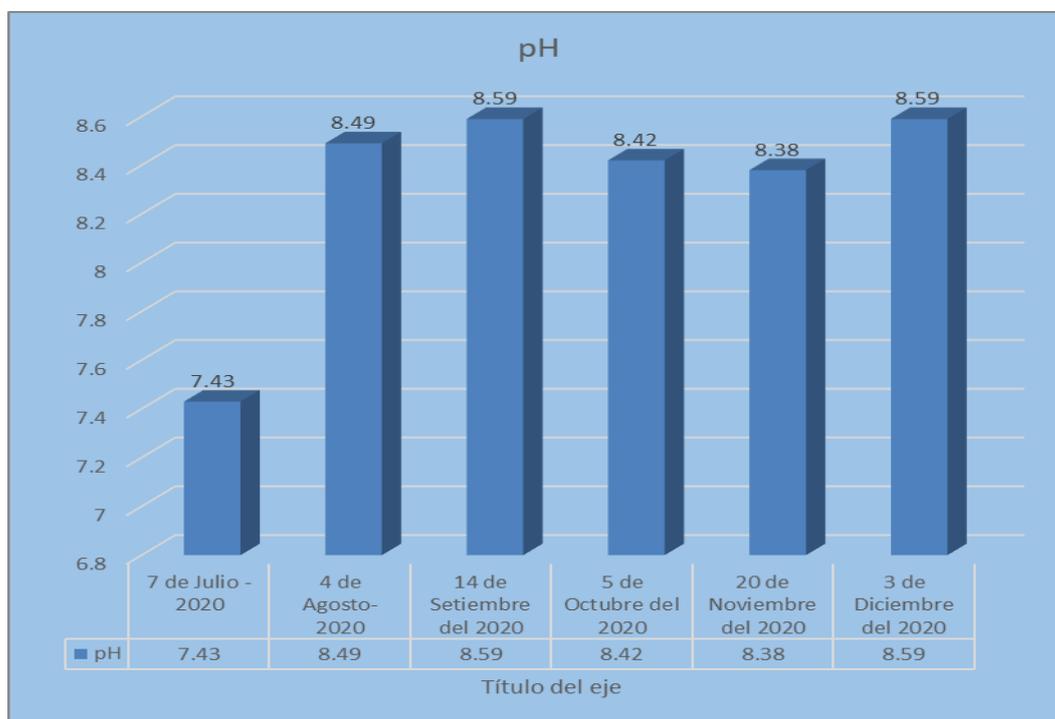
Gráfico N° 23: Resultados de pH del Punto de Monitoreo PC – 02

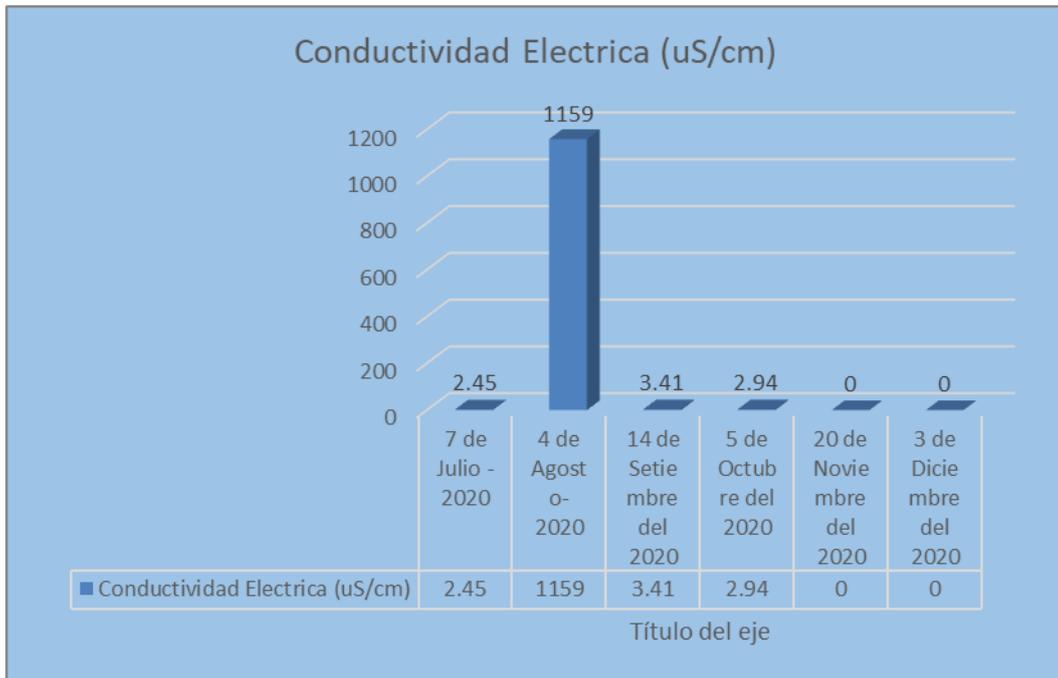
Gráfico N° 24: Resultados de Conductividad Eléctrica (uS/cm) del Punto de Monitoreo PC – 02

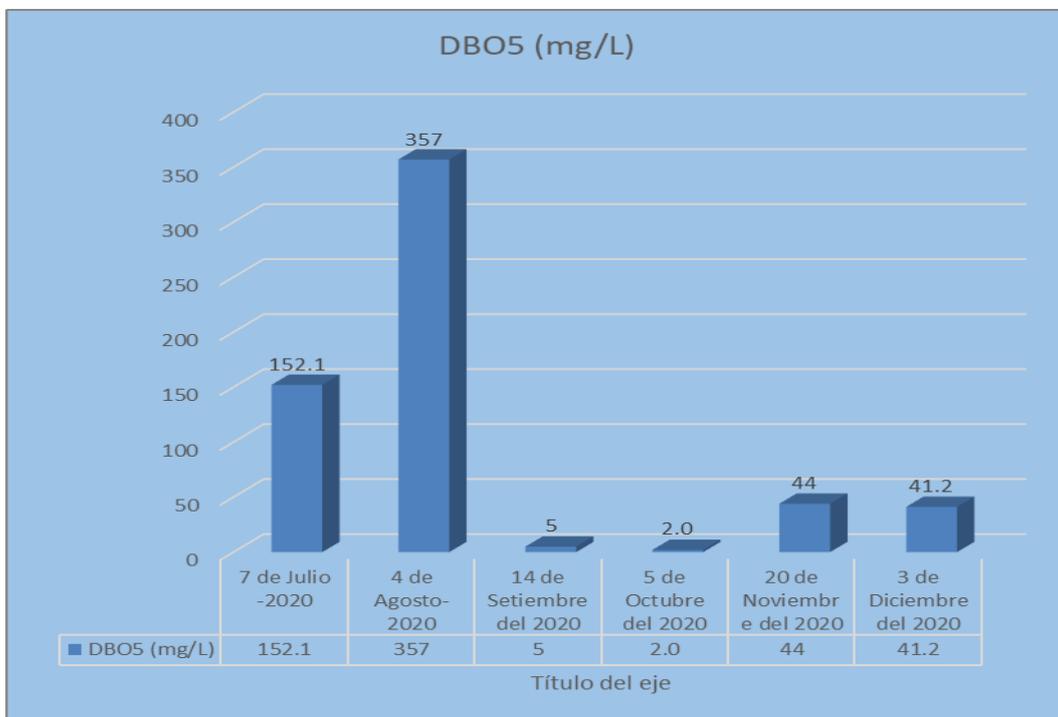
Gráfico N° 25: Resultados de DBO₅ (mg/L) del Punto de Monitoreo PC – 02

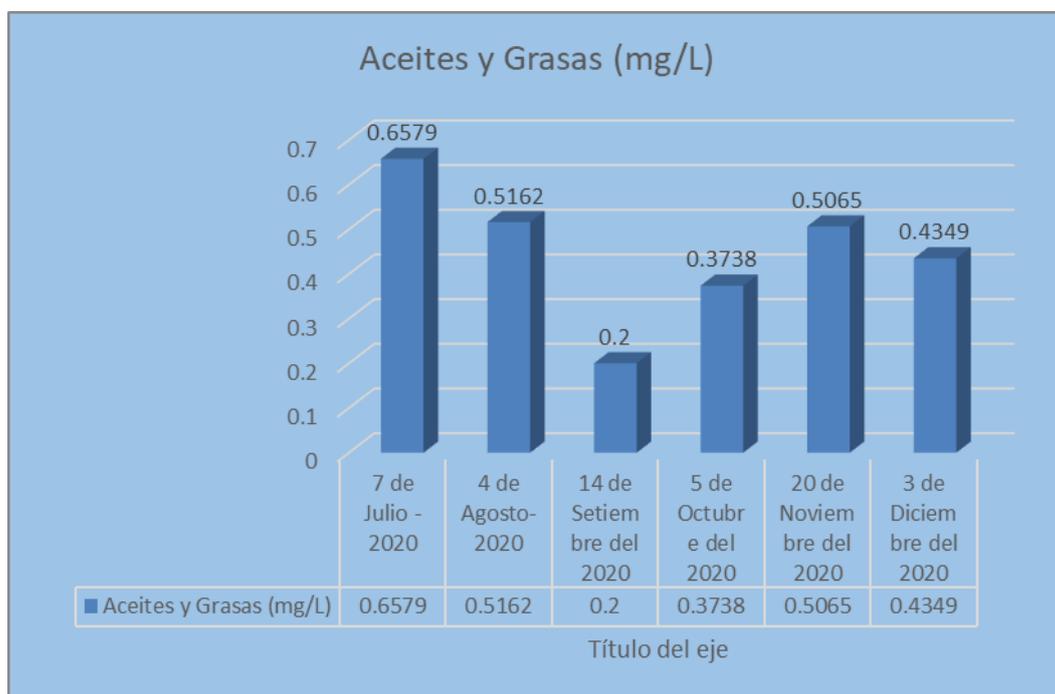
Gráfico N° 26: Resultados de Aceite y Grasas (mg/L) del Punto de Monitoreo PC – 02

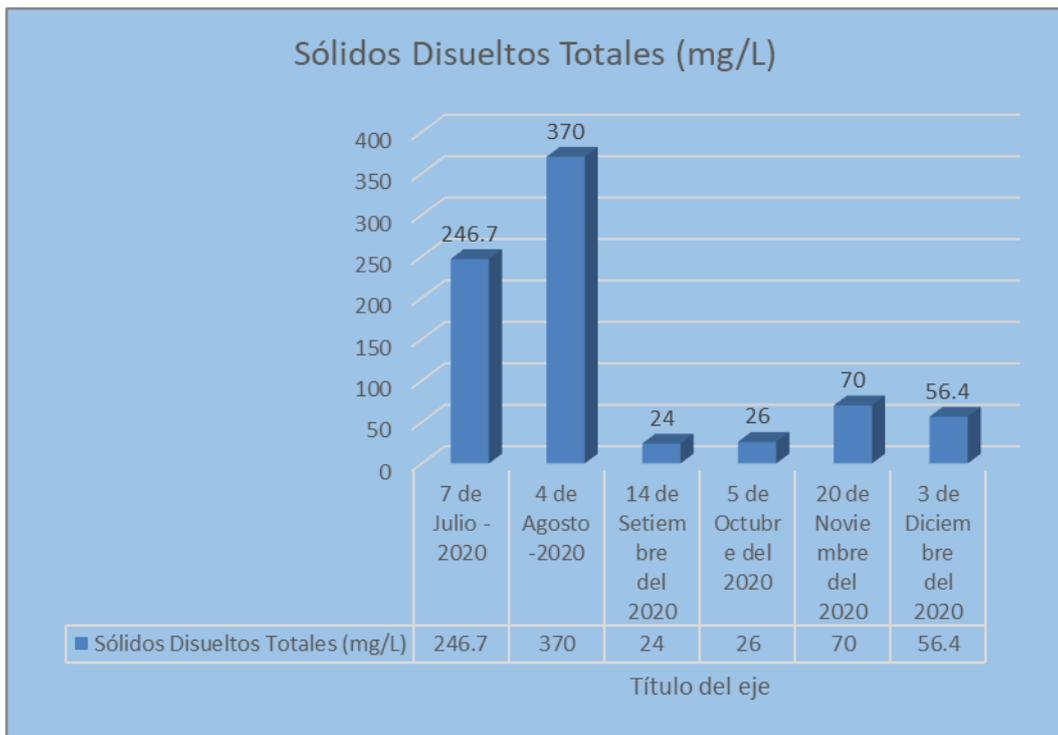
Gráfico N° 27: Sólidos Totales Disueltos (mg/L) del Punto de Monitoreo PC – 02

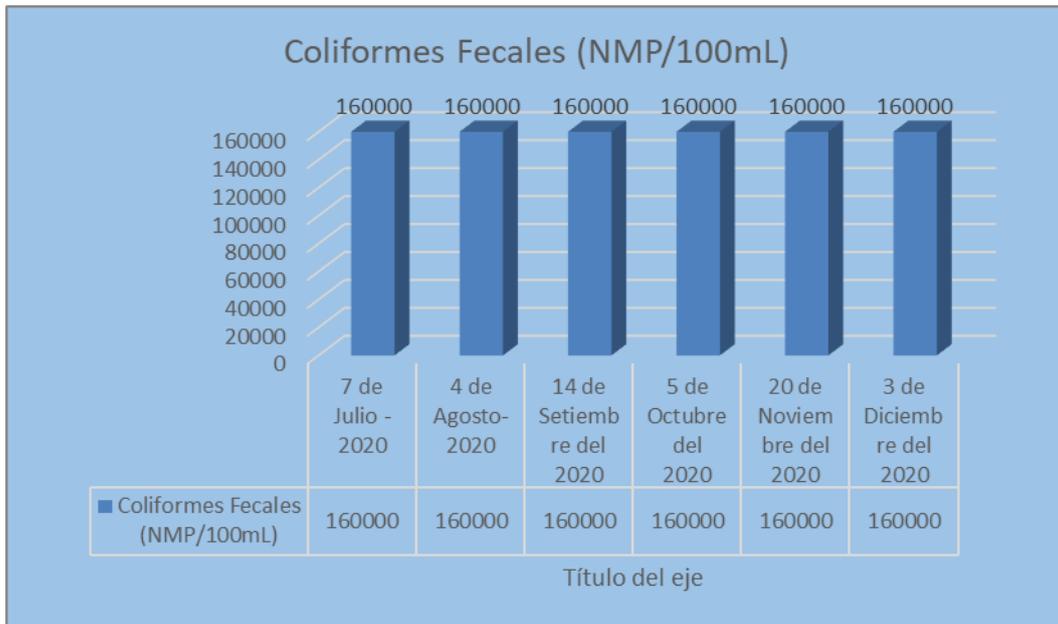
Gráfico N° 28: Resultados de Coliformes Fecales (NMP/100mL) del Punto de Monitoreo PC – 02

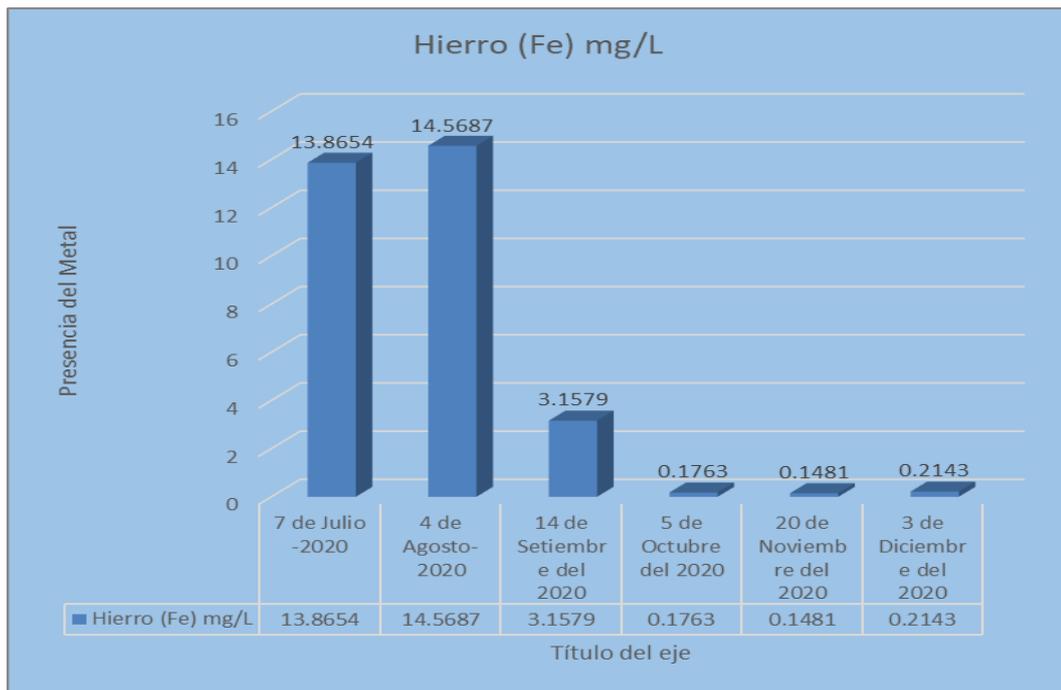
Gráfico N° 30: Resultados de Hierro (mg/L) del Punto de Monitoreo E-215
