Evaluación de la calidad física y química de aguas que influyen de las actividades de la unidad minera Cerro S.A.C ubicada en los distritos de Simón Bolívar y Yanacancha, provincia de Pasco 2020

**Para optar el título profesional de:
Ingeniero Ambiental**

Autor: Bach. María Inocencia PARDAVE AYALA

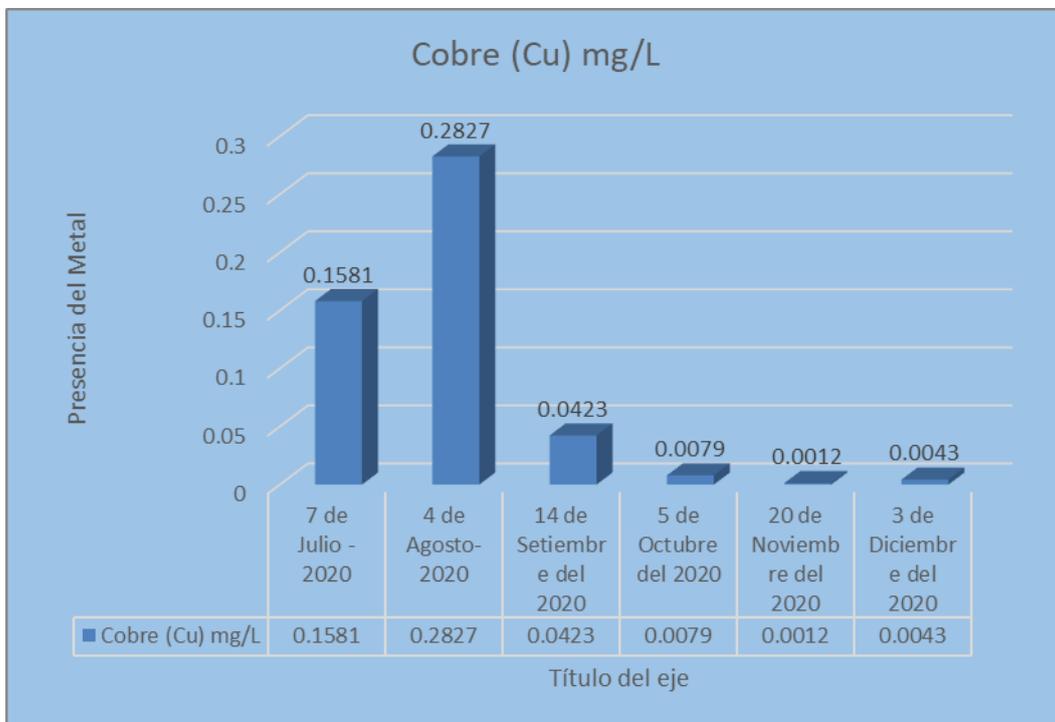
Gráfico N° 31: Resultados de Cobre (mg/L) del Punto de Monitoreo E-215

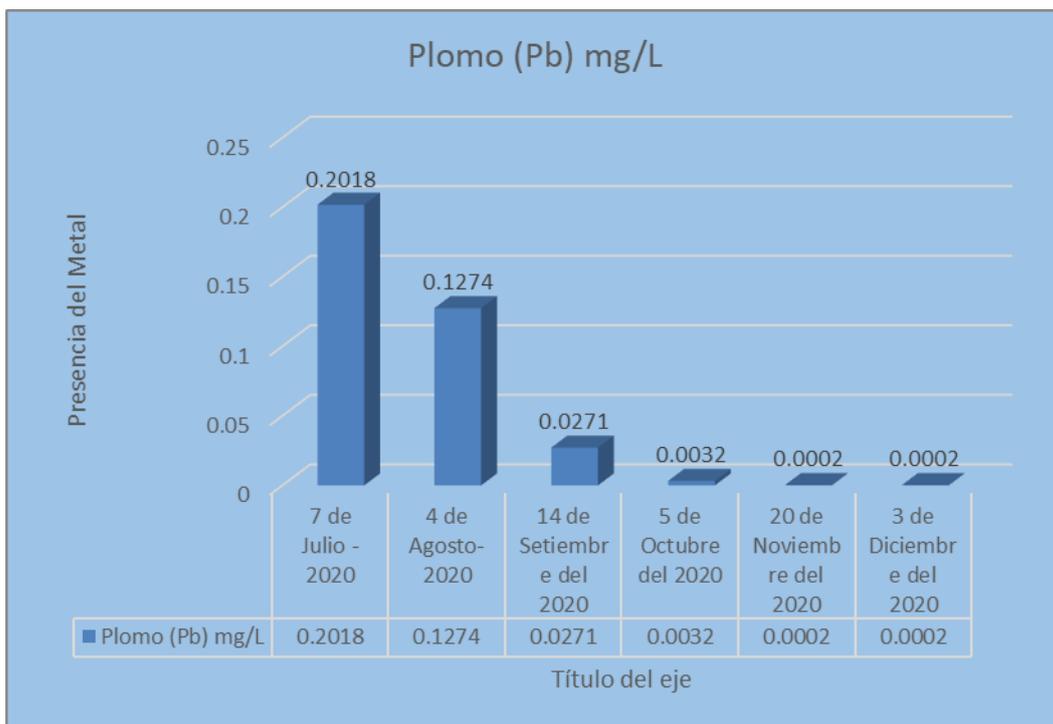
Gráfico N° 32: Resultados de Plomo (mg/L) del Punto de Monitoreo E-215

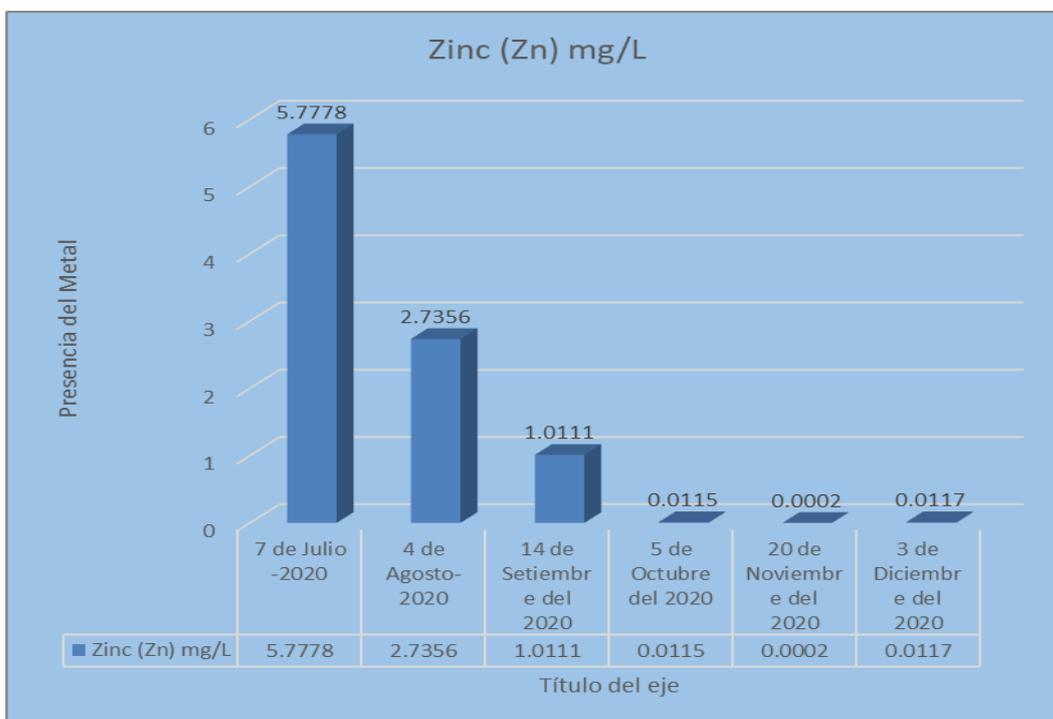
Gráfico N° 33: Resultados de Zinc (mg/L) del Punto de Monitoreo E-215

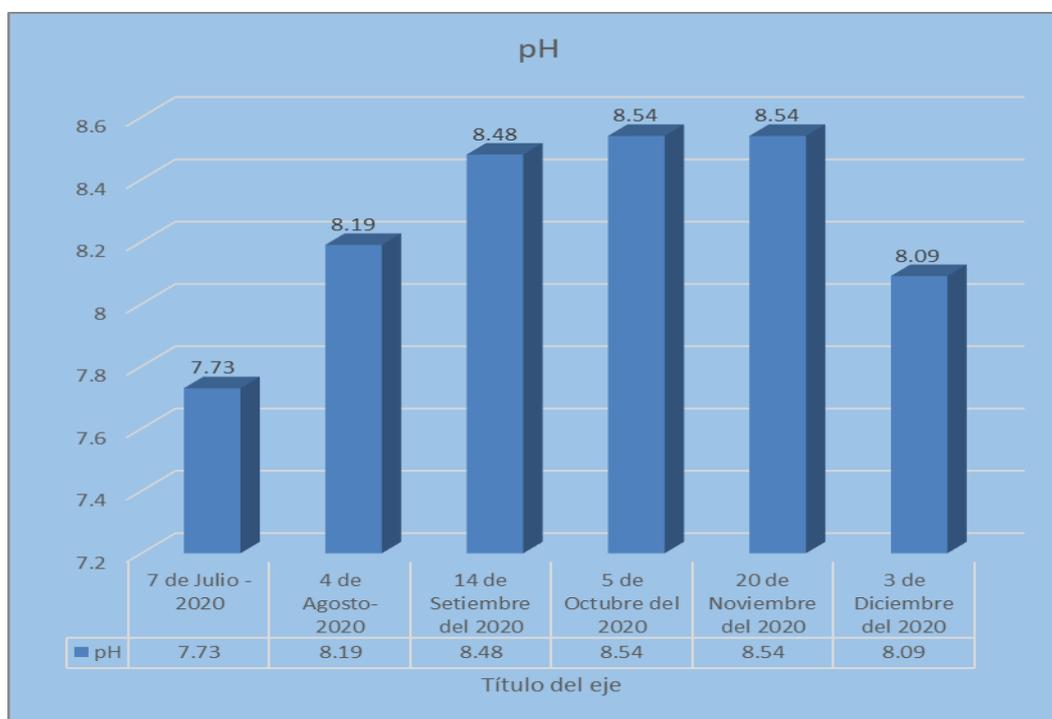
Gráfico N° 34: Resultados de pH del Punto de Monitoreo E-215

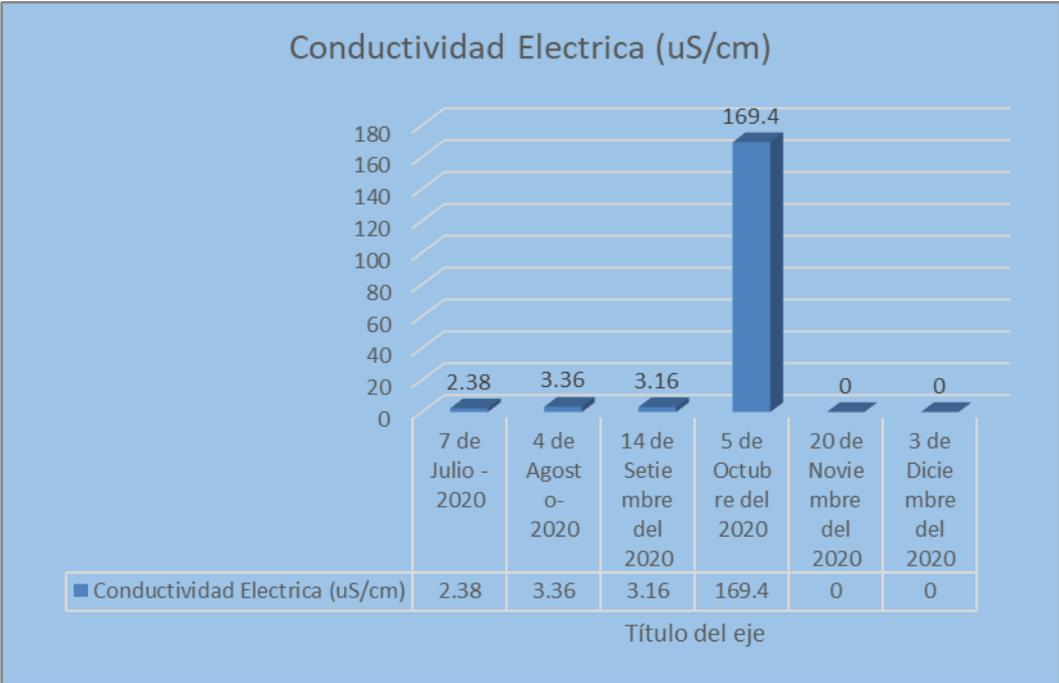
Gráfico N° 35: Resultados de Conductividad Eléctrica (uS/cm) del Punto de Monitoreo E-215

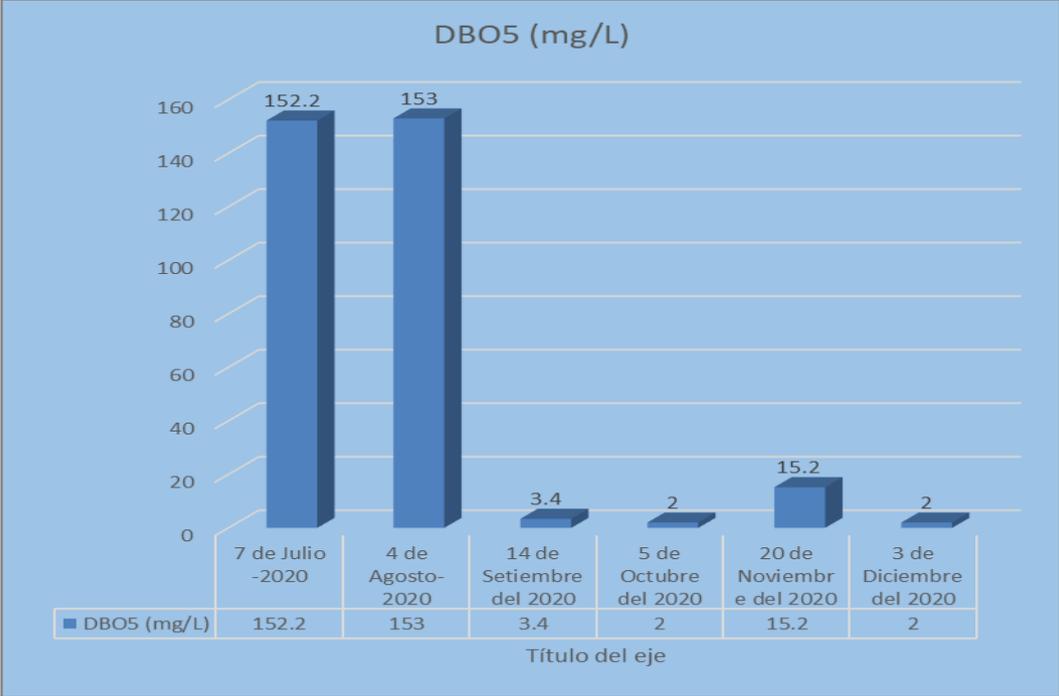
Gráfico N° 36: Resultados de DBO₅ (mg/L) del Punto de Monitoreo E-215

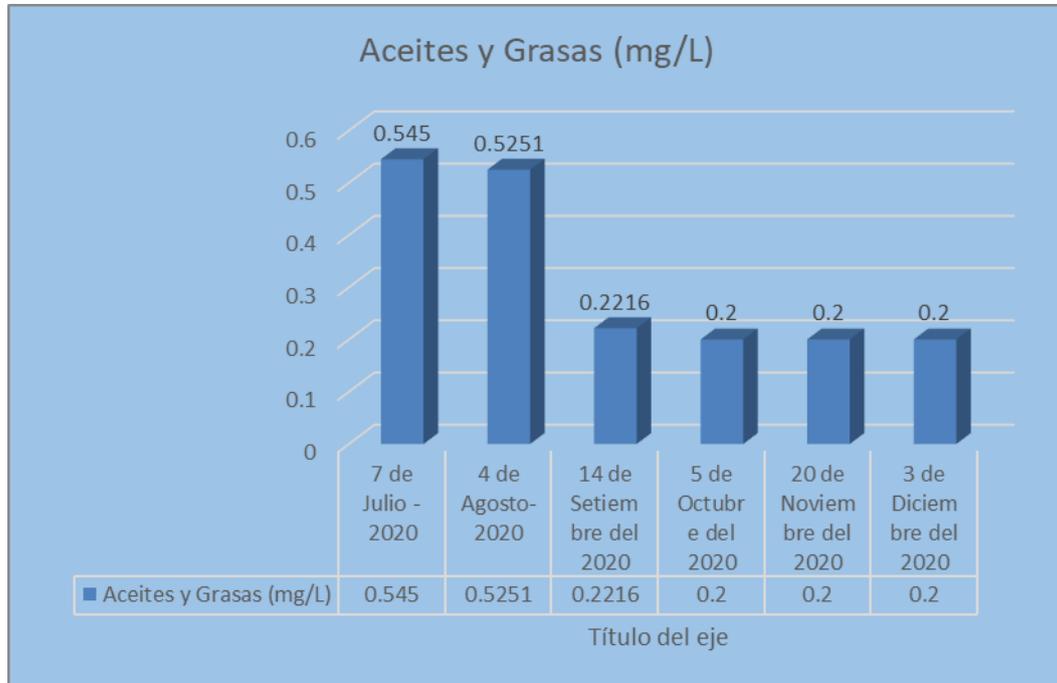
Gráfico N° 37: Resultados de Aceite y Grasas (mg/L) del Punto de Monitoreo E-215

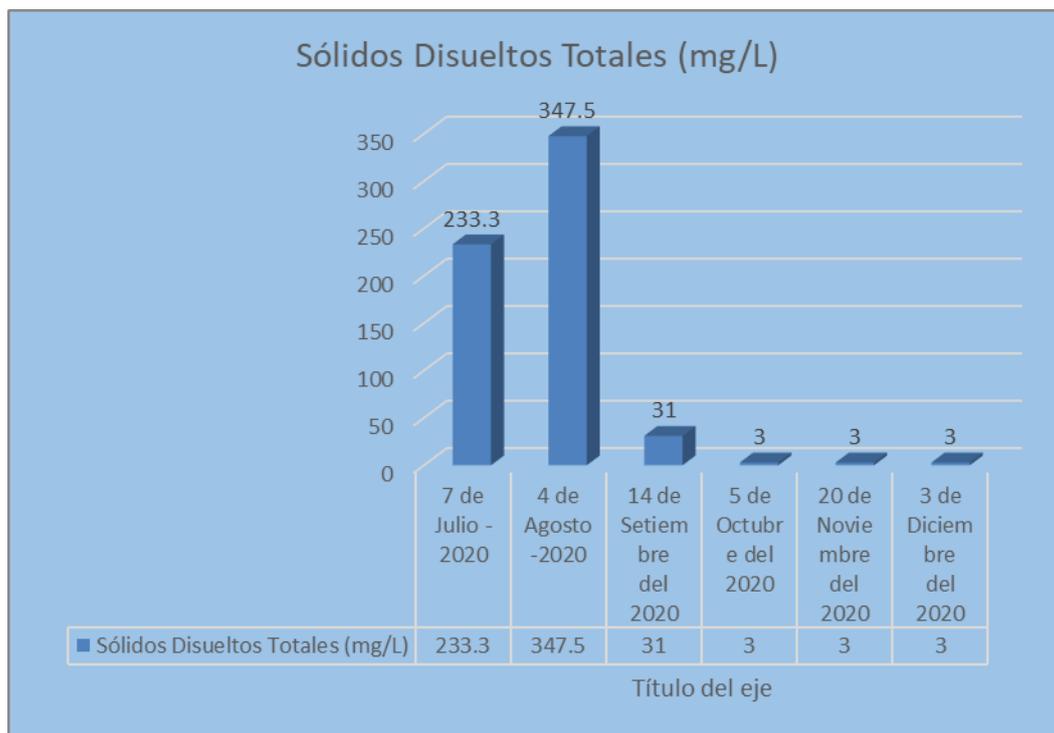
Gráfico N° 38: Sólidos Totales Disueltos (mg/L) del Punto de Monitoreo E-215

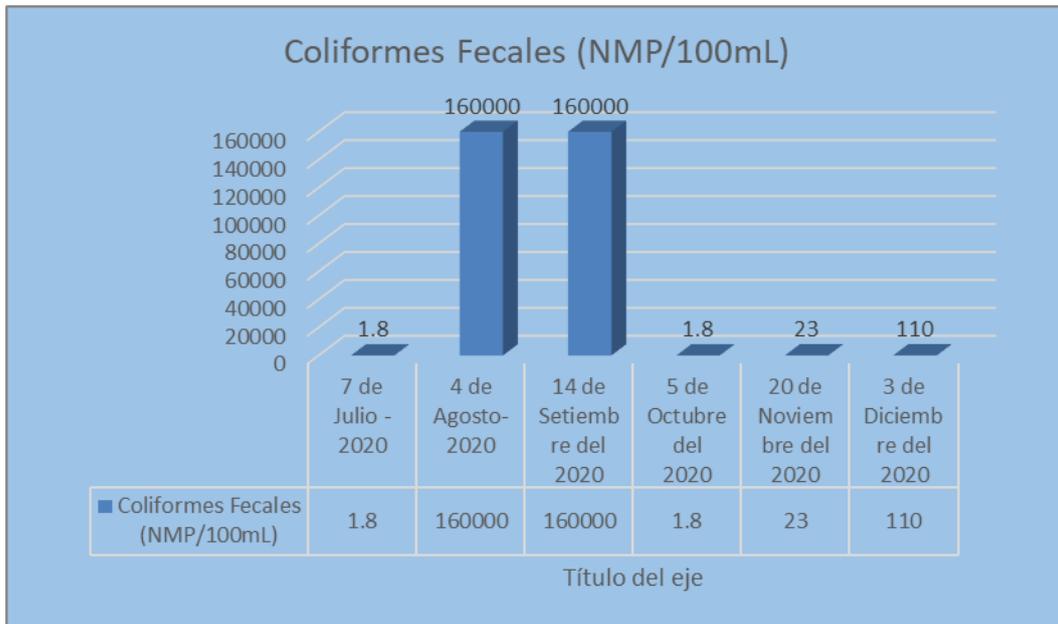
Gráfico N° 39: Resultados de Coliformes Fecales (NMP/100mL) del Punto de Monitoreo E-215

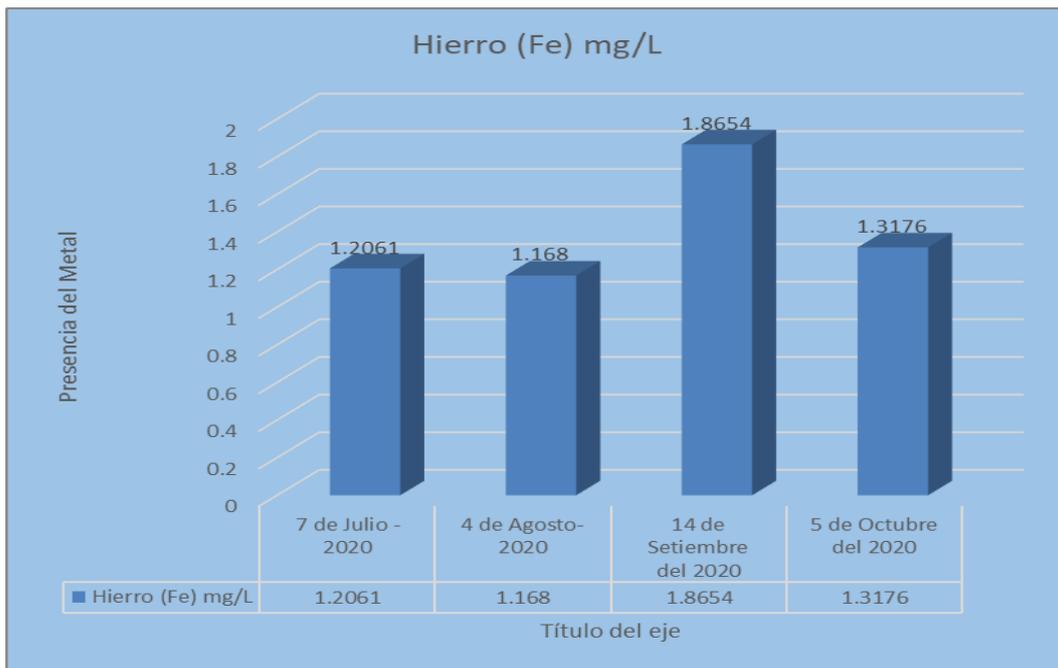
Gráfico N° 41: Resultados de Hierro (mg/L) del Punto de Monitoreo E-301

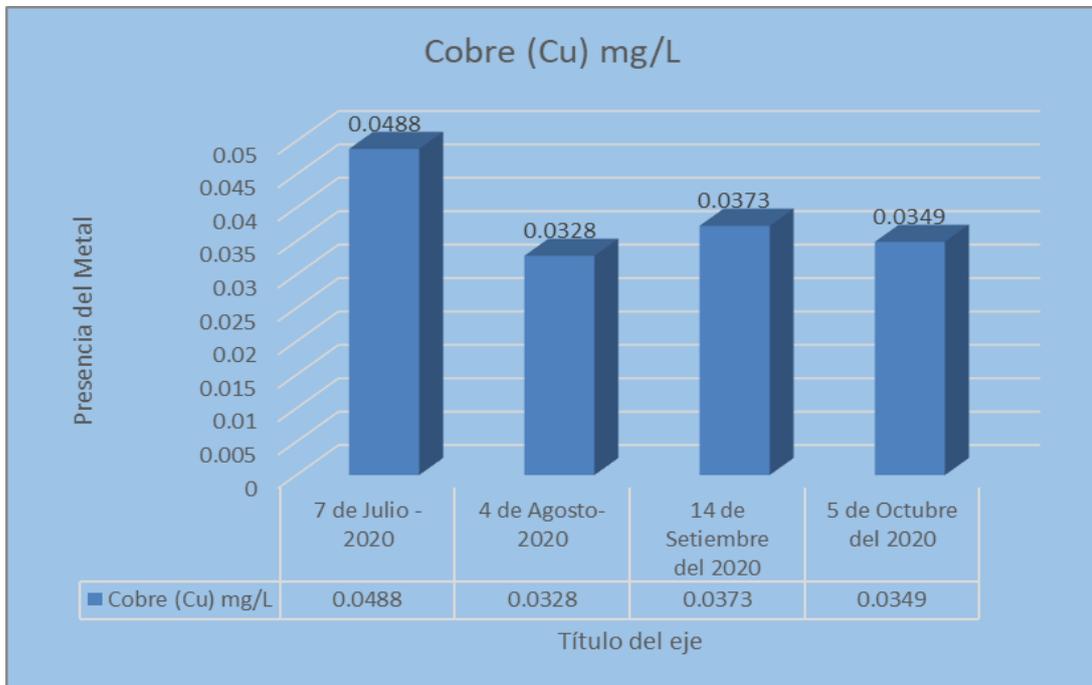
Gráfico N° 42: Resultados de Cobre (mg/L) del Punto de Monitoreo E-301

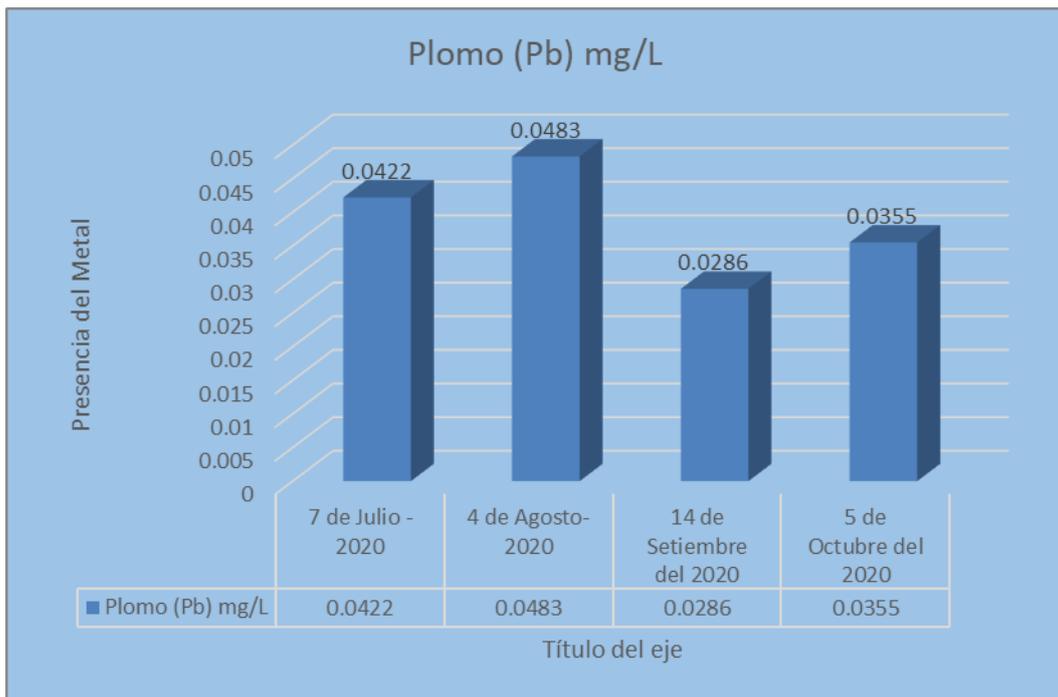
Gráfico N° 43: Resultados de Plomo (mg/L) del Punto de Monitoreo E-301

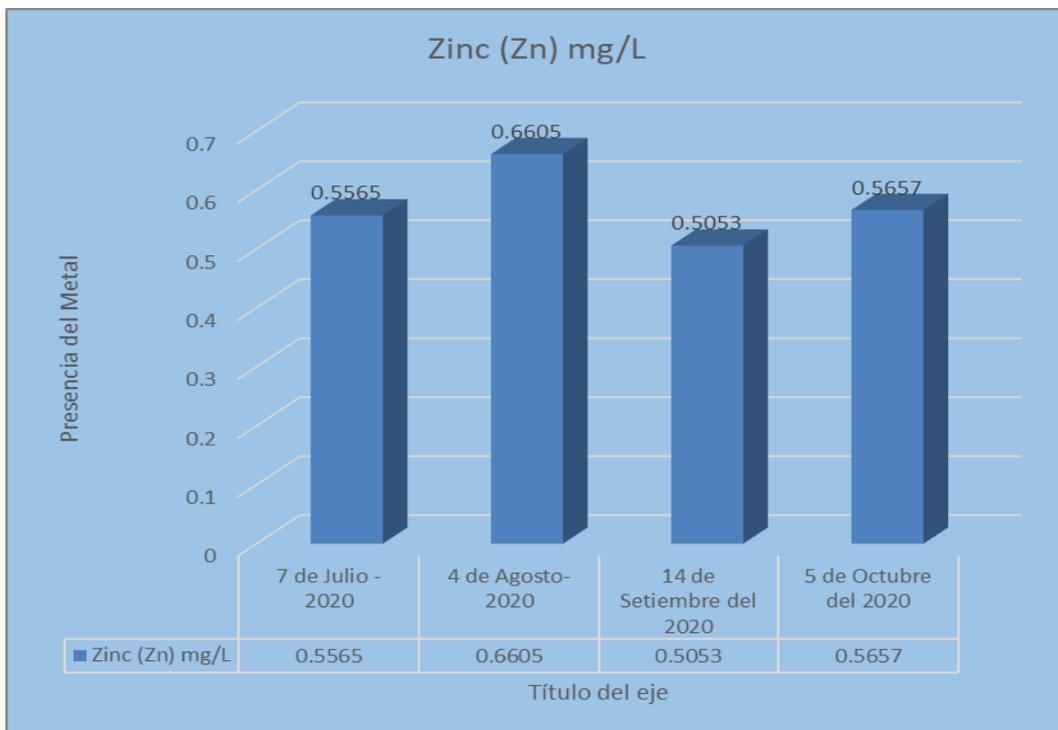
Gráfico N° 44: Resultados de Zinc (mg/L) del Punto de Monitoreo E-301

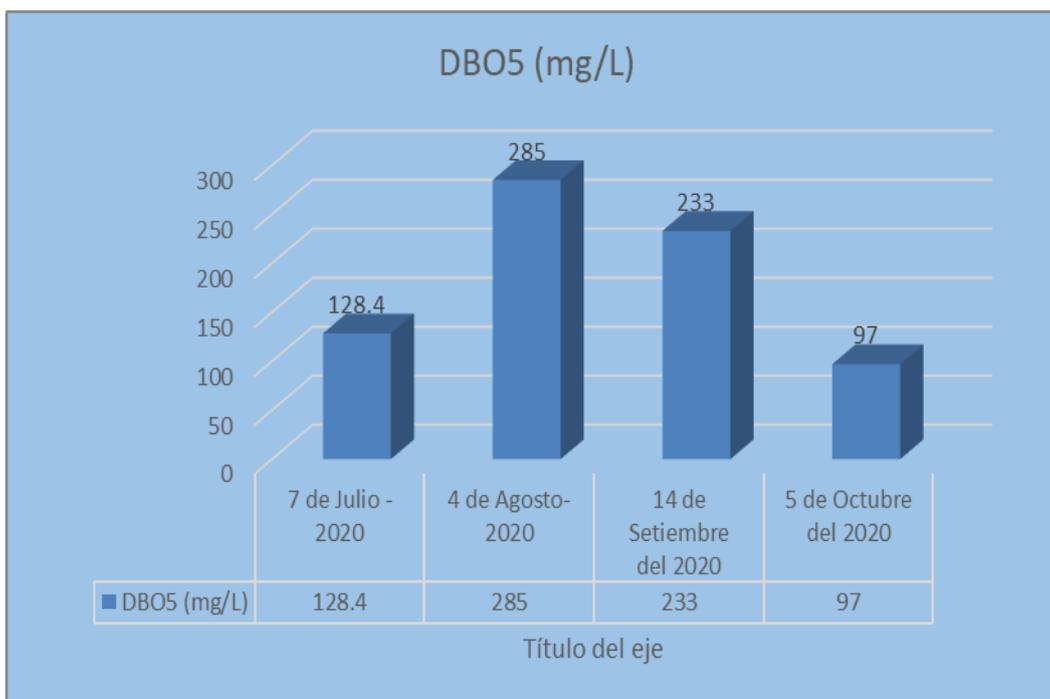
Gráfico N° 45: Resultados de DBO₅ (mg/L) del Punto de Monitoreo E-301

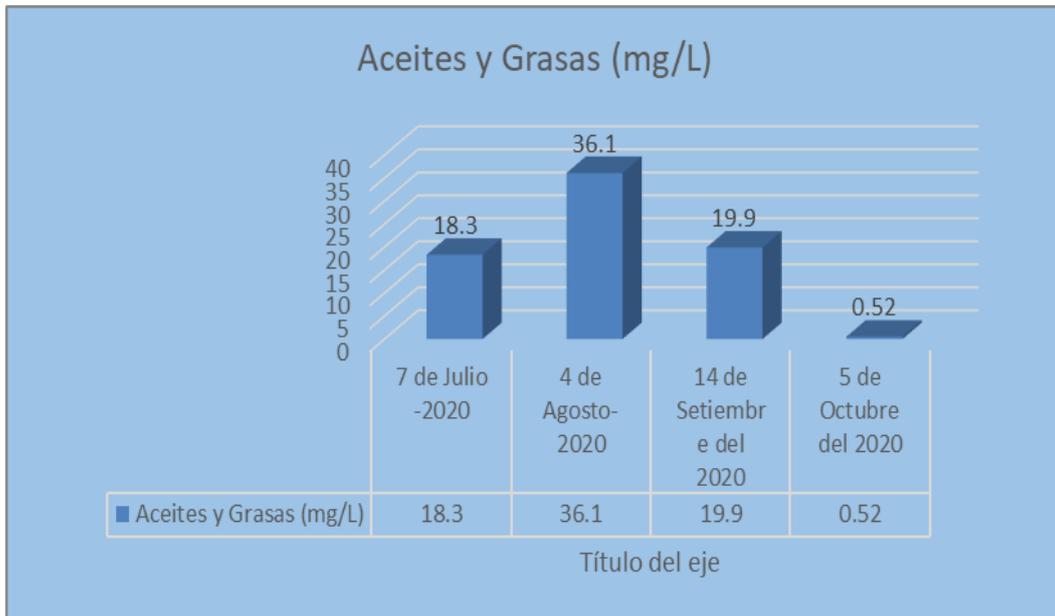
Gráfico N° 46: Resultados de Aceite y Grasas (mg/L) del Punto de Monitoreo E-301

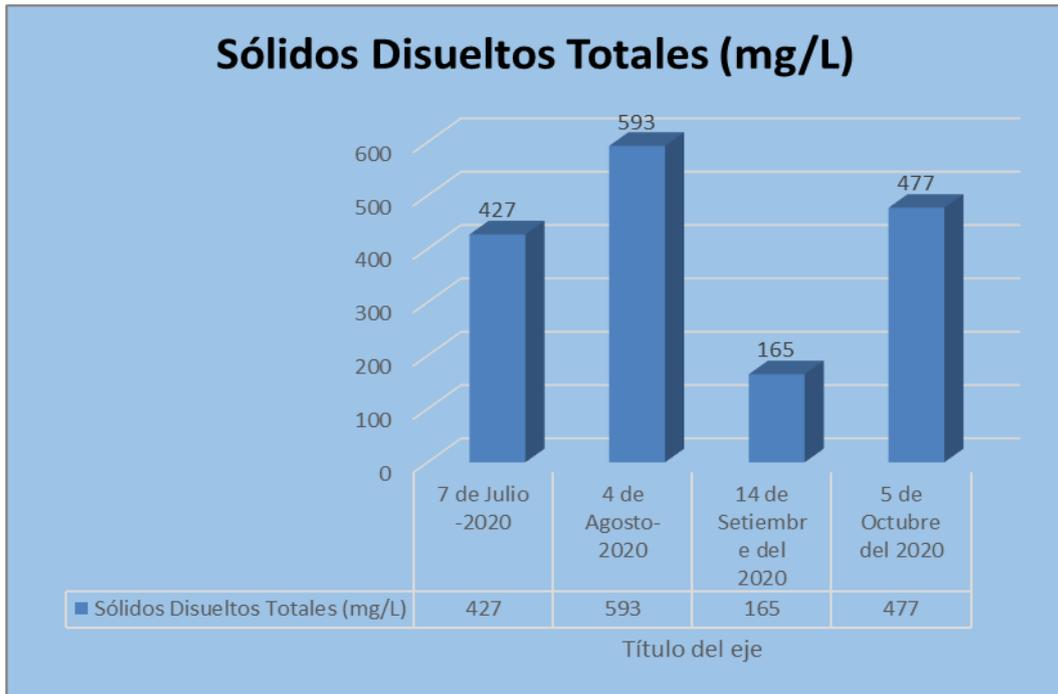
Gráfico N° 47: Sólidos Totales Disueltos (mg/L) del Punto de Monitoreo E-301

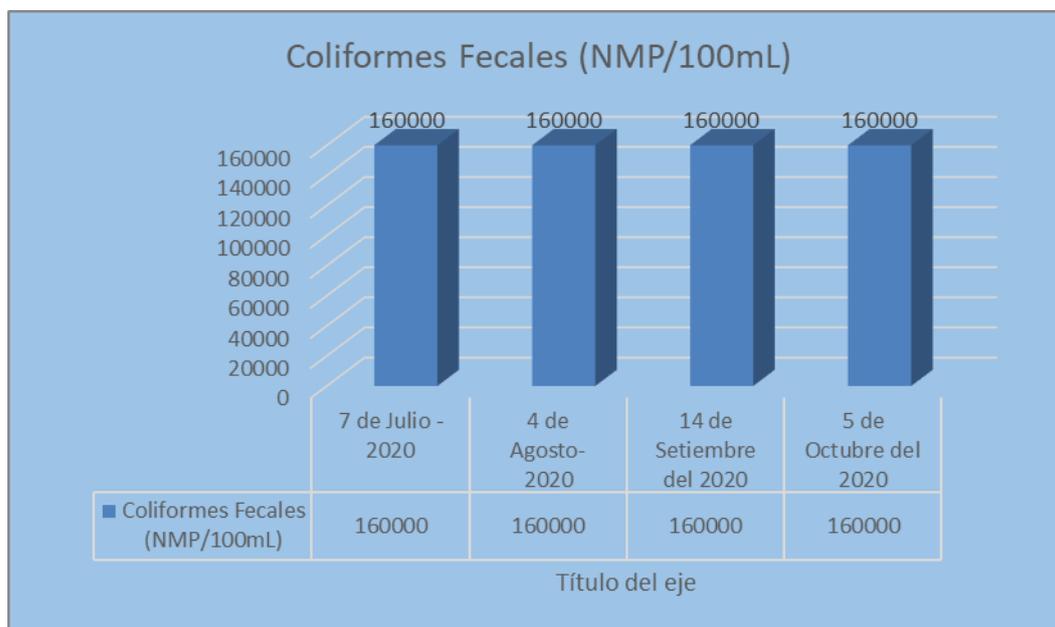
Gráfico N° 48: Resultados de Coliformes Fecales (NMP/100mL) del Punto de Monitoreo E-301

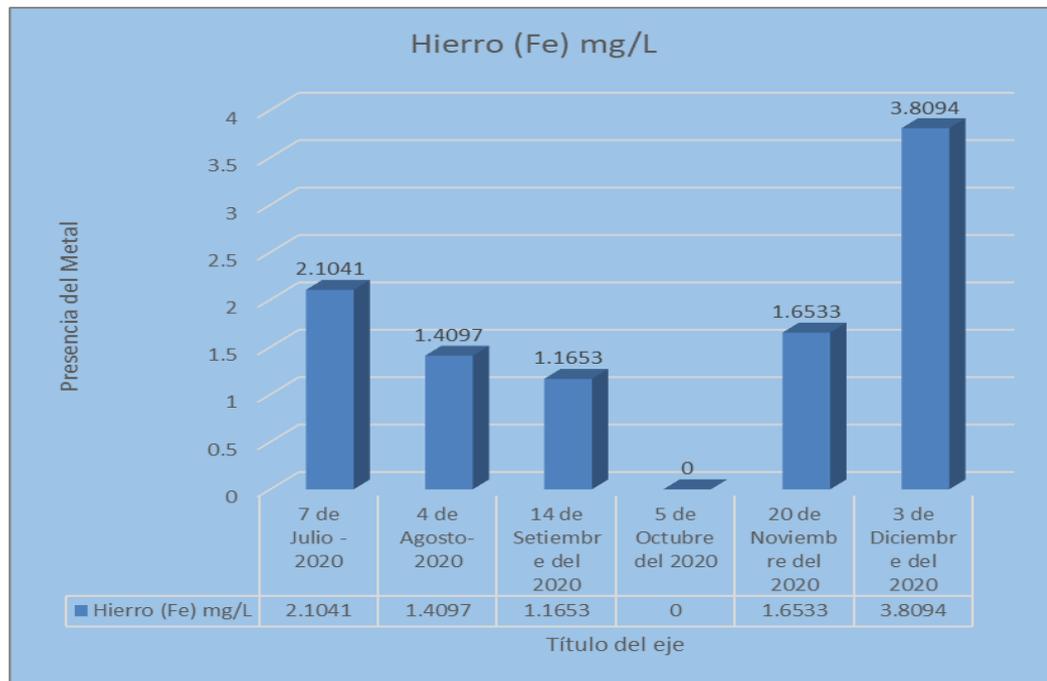
Gráfico N° 50: Resultados de Hierro (mg/L) del Punto de Monitoreo E-303

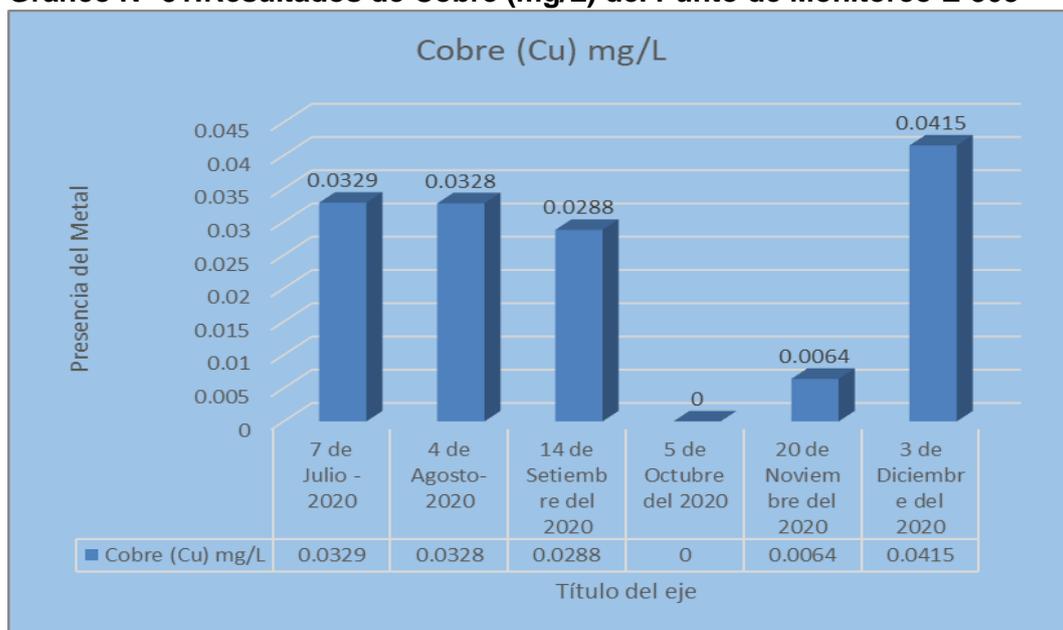
Gráfico N° 51: Resultados de Cobre (mg/L) del Punto de Monitoreo E-303

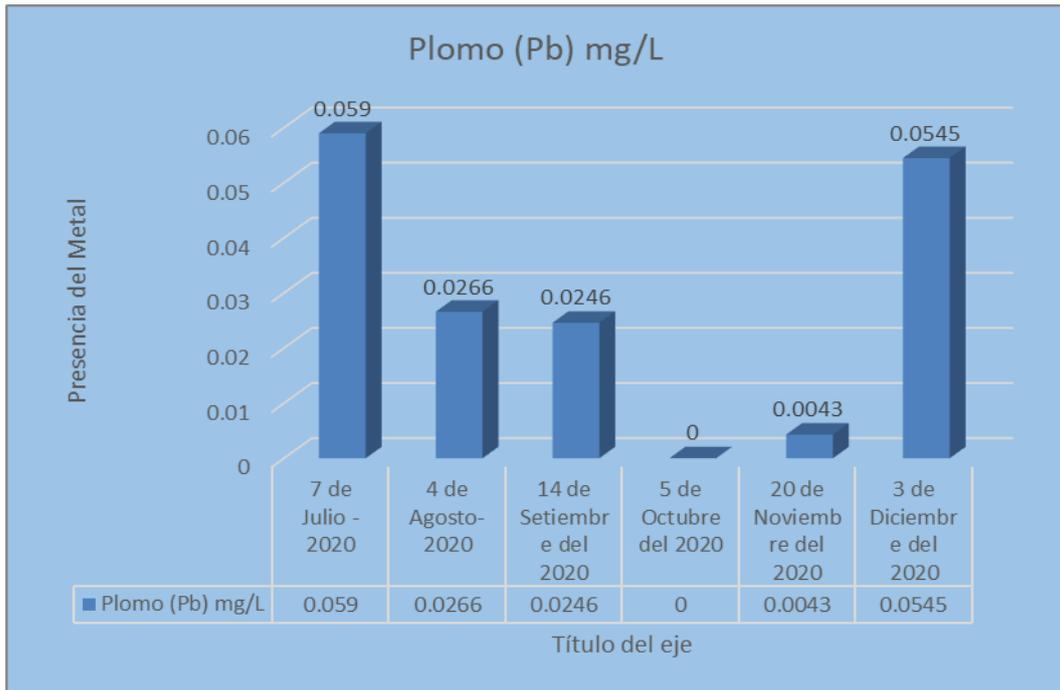
Gráfico N° 52: Resultados de Plomo (mg/L) del Punto de Monitoreo E-303

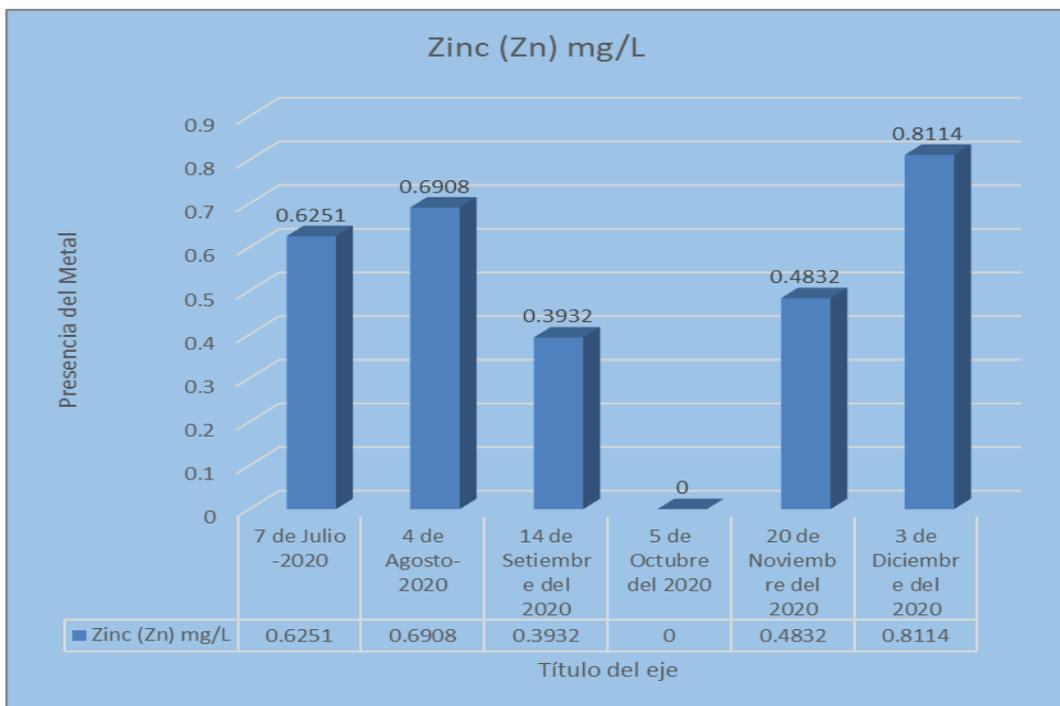
Gráfico N° 53: Resultados de Zinc (mg/L) del Punto de Monitoreo E- 303

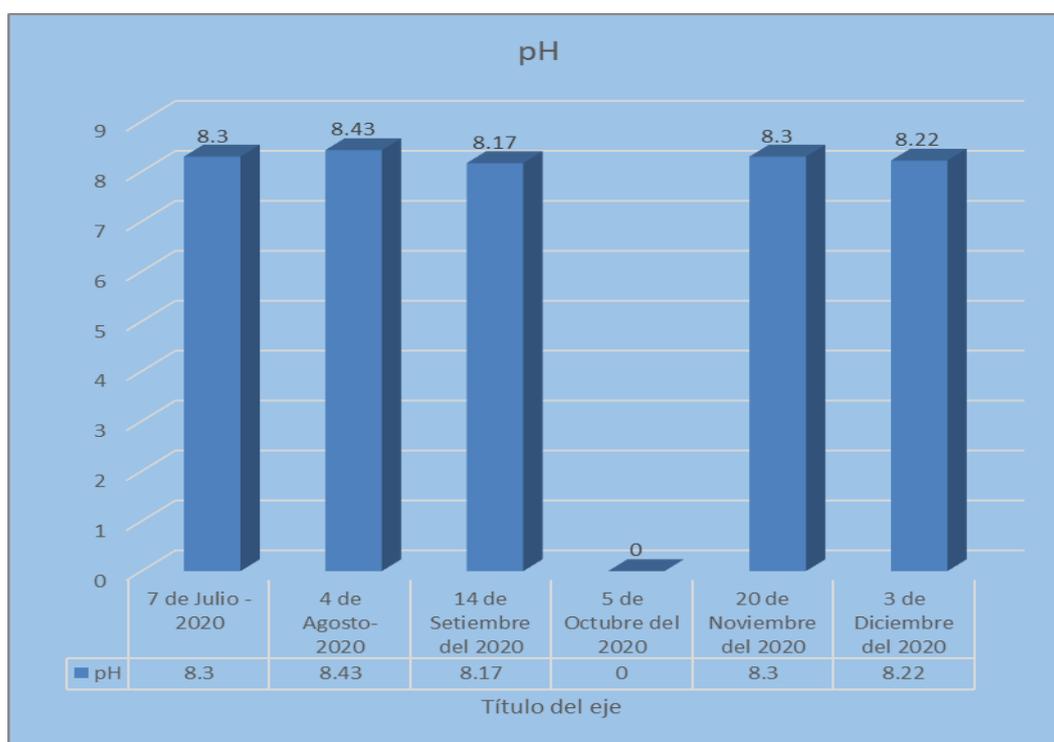
Gráfico N° 54: Resultados de pH del Punto de Monitoreo E-303

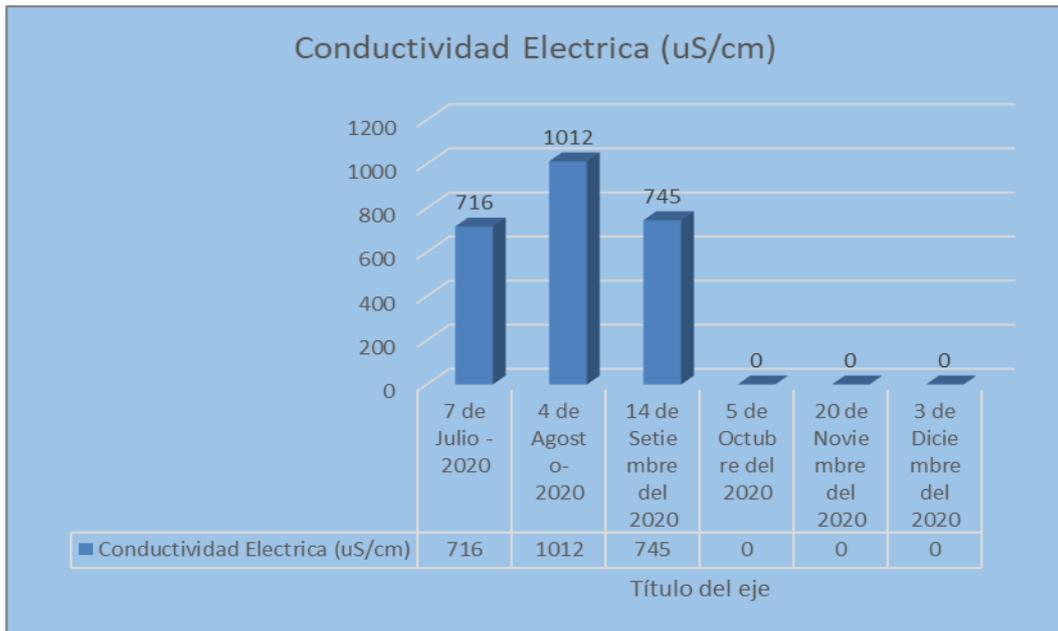
Gráfico N° 55: Resultados de Conductividad Eléctrica (uS/cm) del Punto de Monitoreo E-303

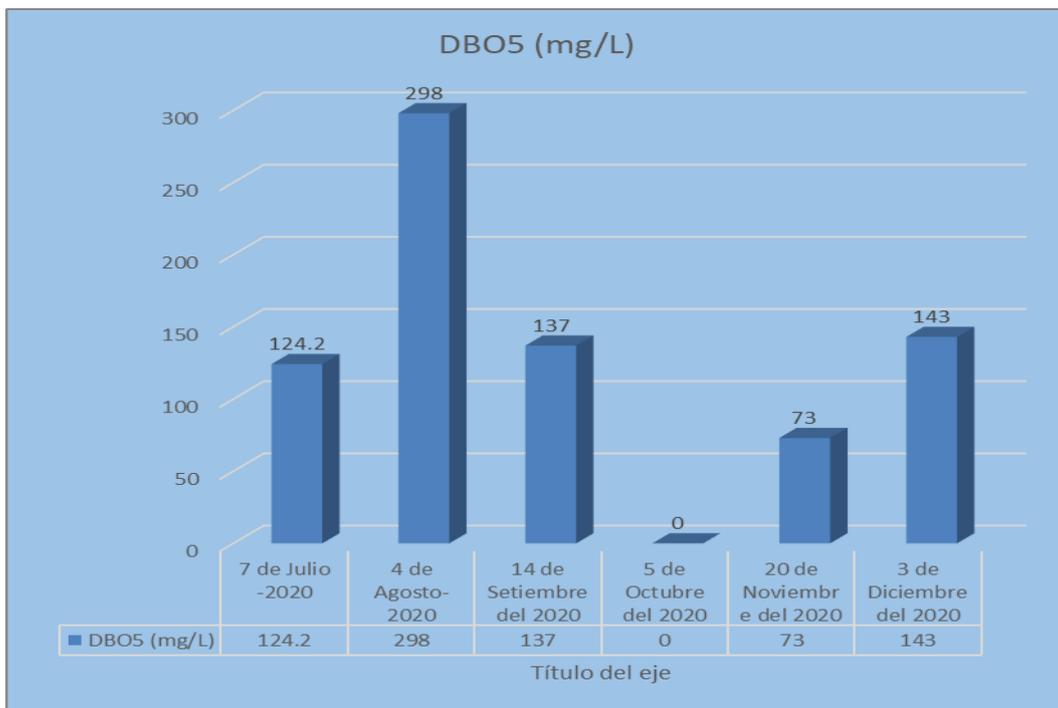
Gráfico N° 56: Resultados de DBO₅ (mg/L) del Punto de Monitoreo E-303

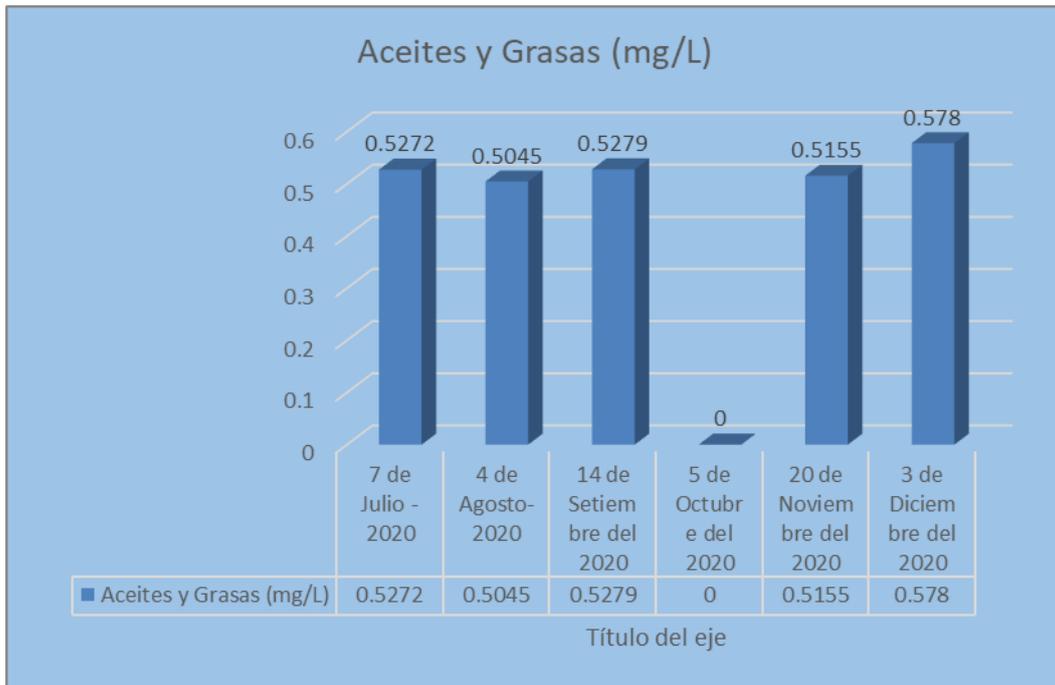
Gráfico N° 57: Resultados de Aceite y Grasas (mg/L) del Punto de Monitoreo E-303

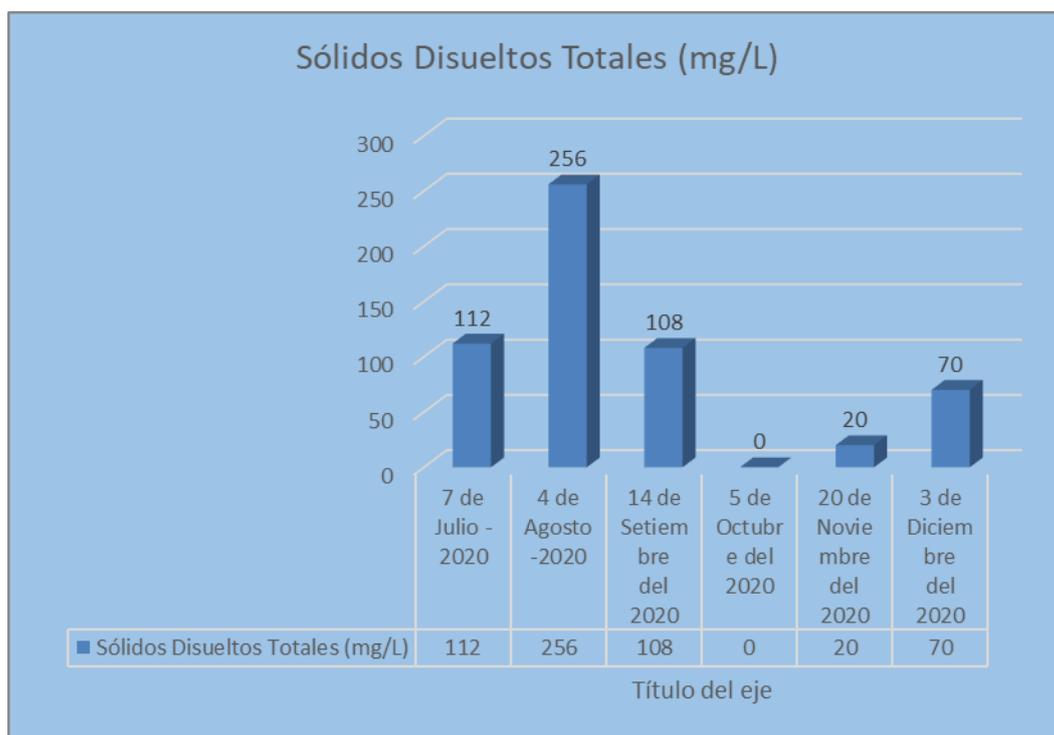
Gráfico N° 58: Solidos Totales Disueltos (mg/L) del Punto de Monitoreo E-303

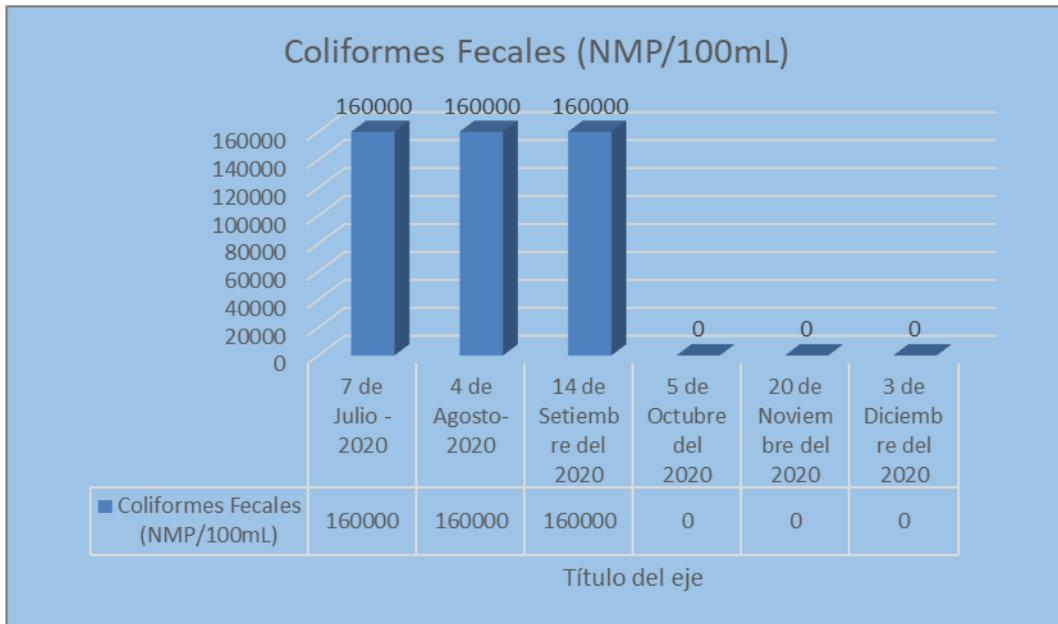
Gráfico N° 59: Resultados de Coliformes Fecales (NMP/100mL) del Punto de Monitoreo E-303

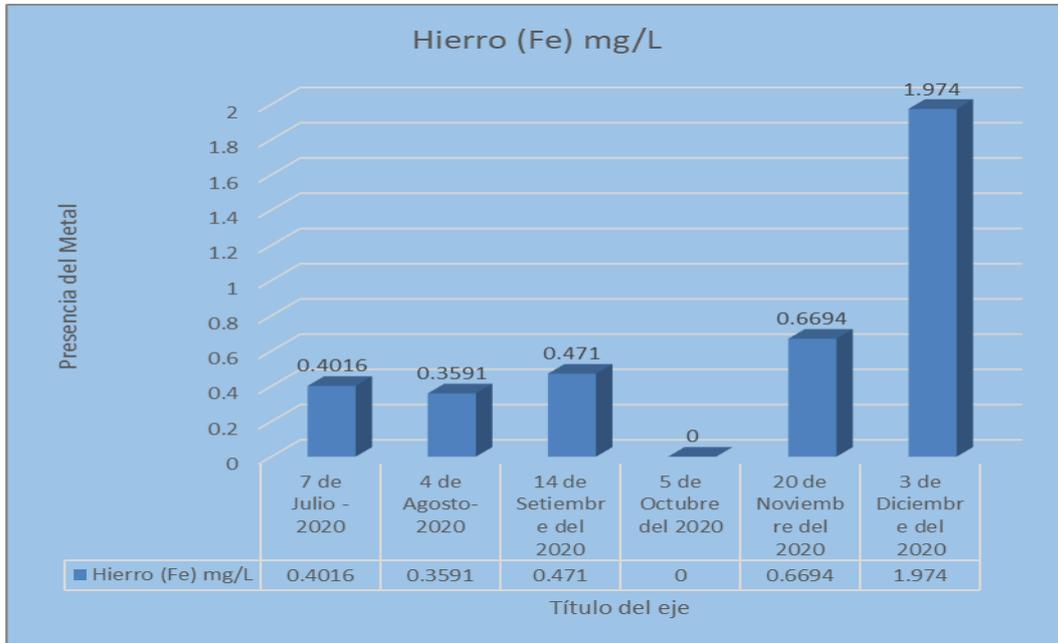
Gráfico N° 61: Resultados de Hierro (mg/L) del Punto de Monitoreo E-304

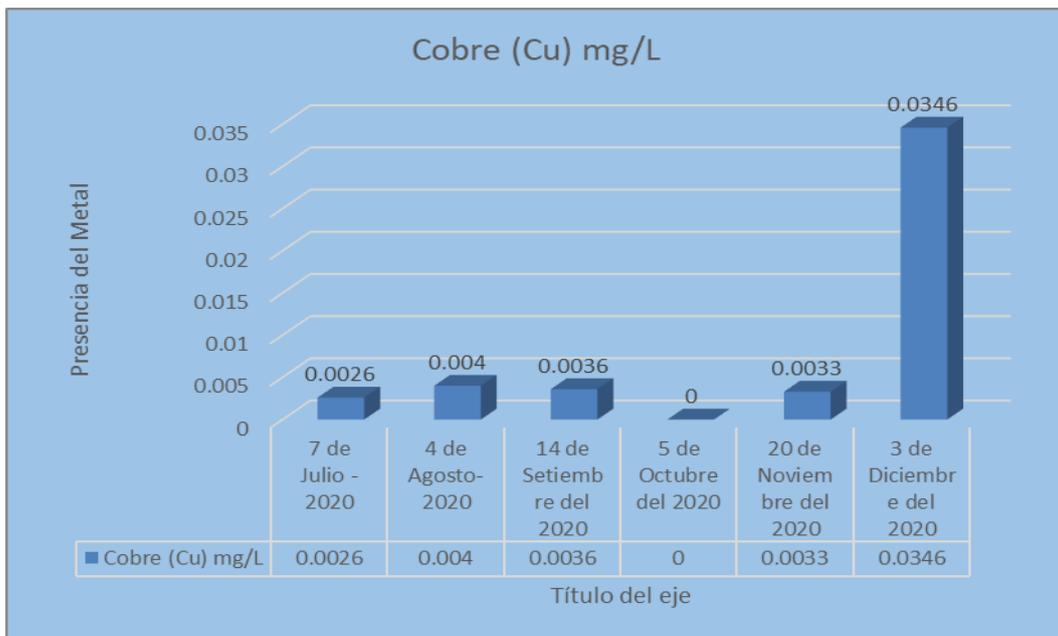
Gráfico N° 62: Resultados de Cobre (mg/L) del Punto de Monitoreo E-304

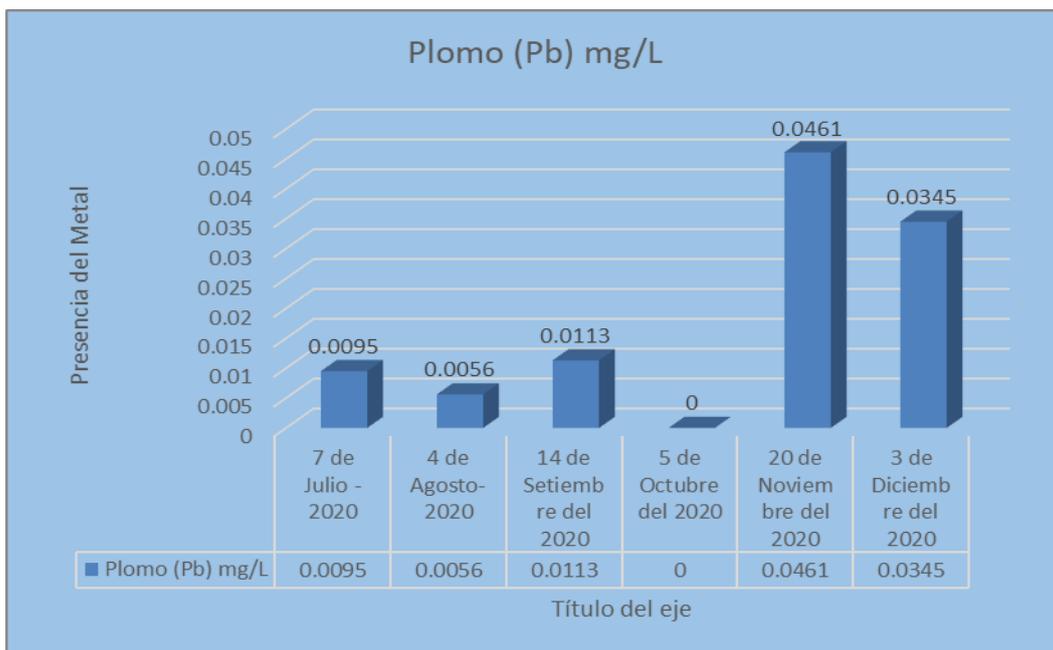
Gráfico N° 63: Resultados de Plomo (mg/L) del Punto de Monitoreo E-304

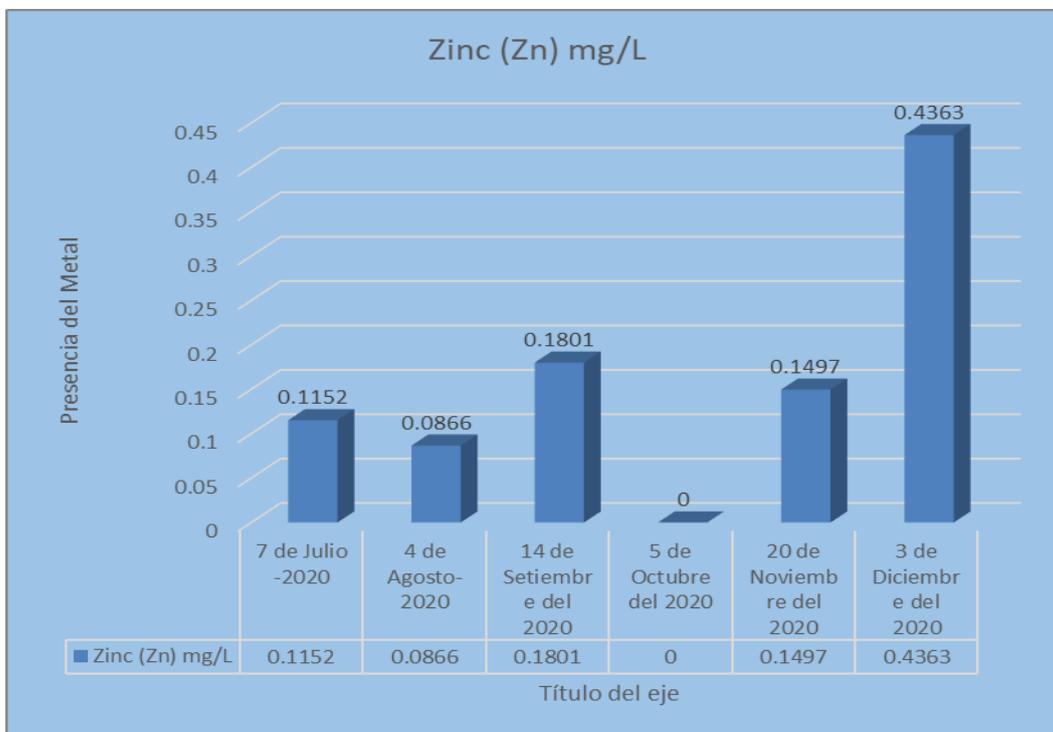
Gráfico N° 64: Resultados de Zinc (mg/L) del Punto de Monitoreo E-304
