Evaluación de la calidad física y química de aguas que influyen de las actividades de la unidad minera Cerro S.A.C ubicada en los distritos de Simón Bolívar y Yanacancha, provincia de Pasco 2020

**Para optar el título profesional de:
Ingeniero Ambiental**

Autor: Bach. María Inocencia PARDAVE AYALA

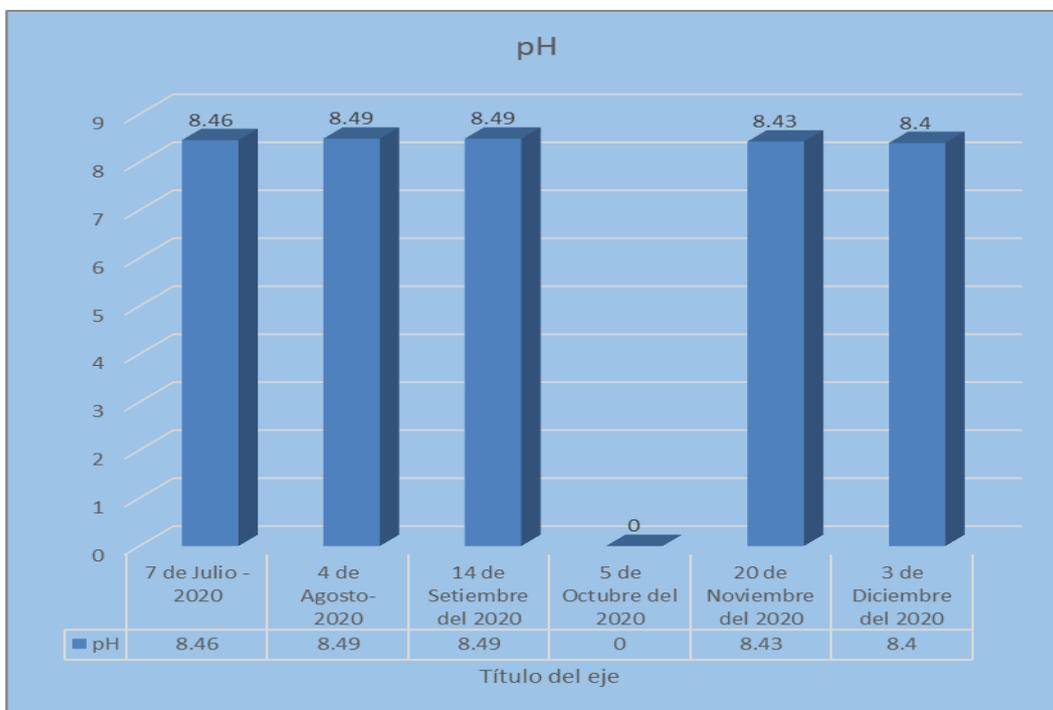
Gráfico N° 65: Resultados de pH del Punto de Monitoreo E-304

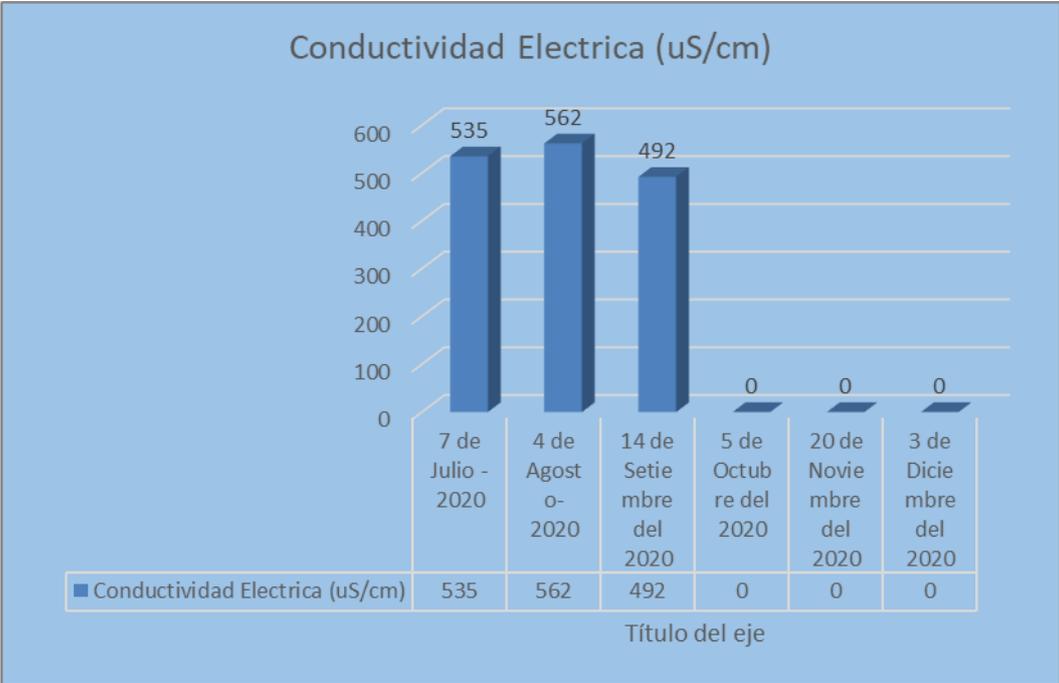
Gráfico N° 66: Resultados de Conductividad Eléctrica (uS/cm) del Punto de Monitoreo E-304

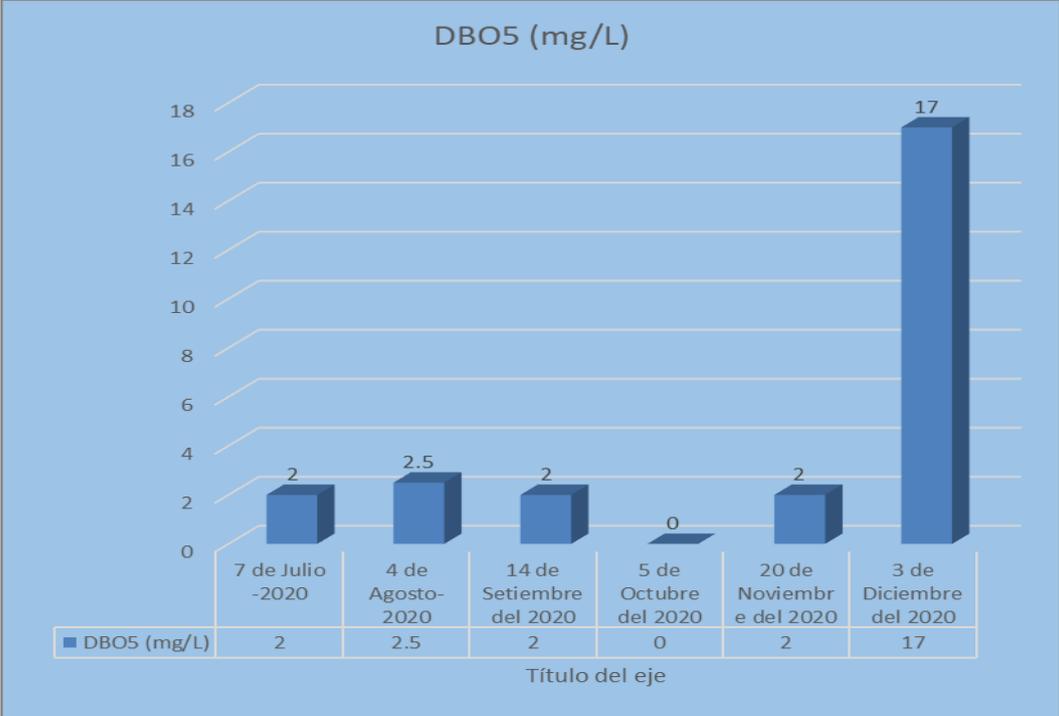
Gráfico N° 67: Resultados de DBO₅ (mg/L) del Punto de Monitoreo E-304

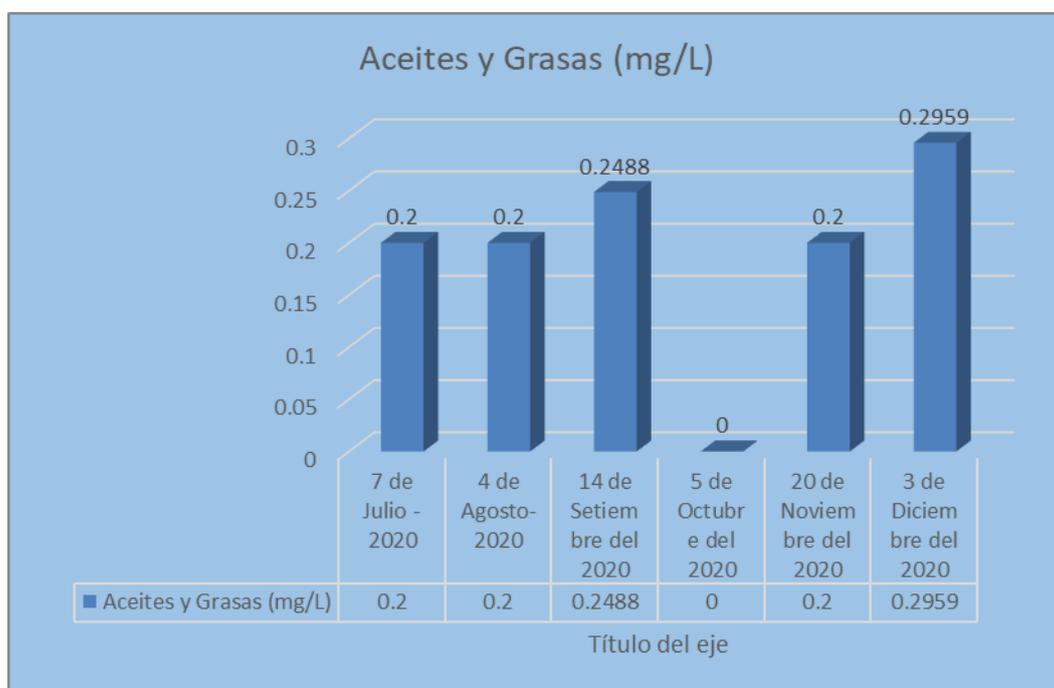
Gráfico N° 68: Resultados de Aceite y Grasas (mg/L) del Punto de Monitoreo E-304

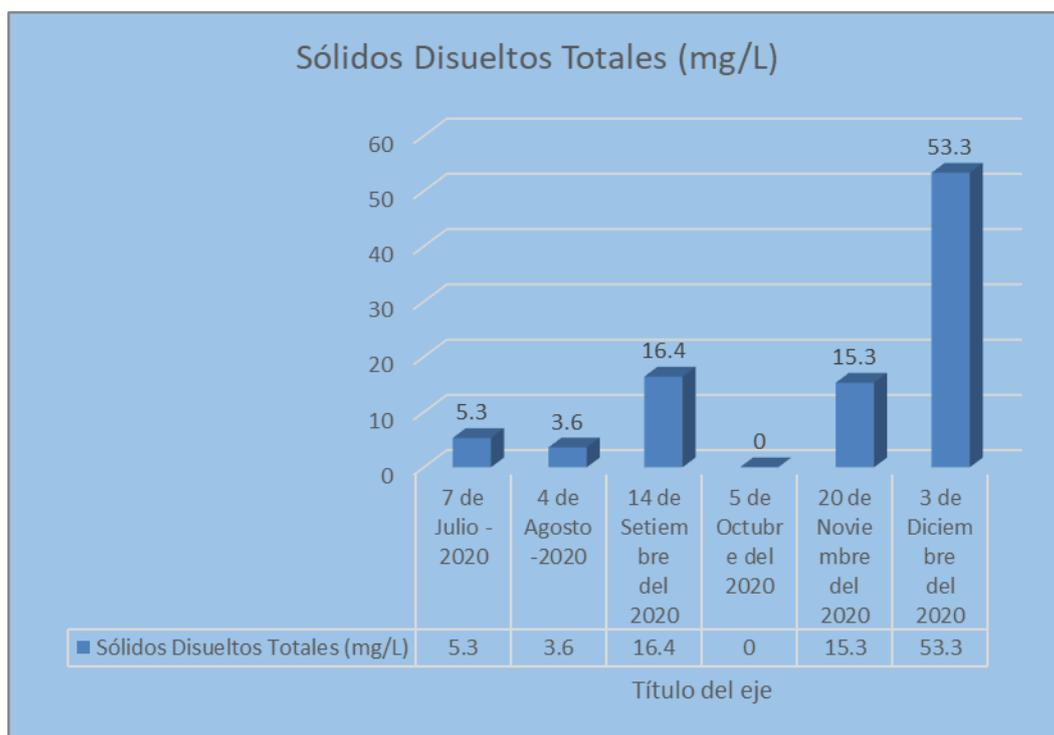
Gráfico N° 69: Sólidos Totales Disueltos (mg/L) del Punto de Monitoreo E-304

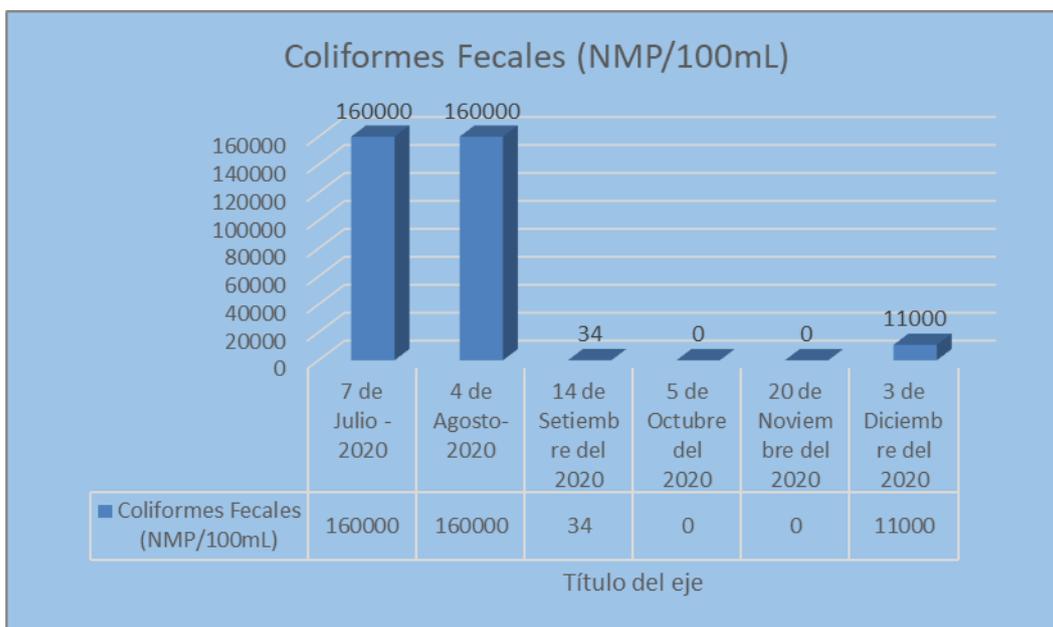
Gráfico N° 70: Resultados de Coliformes Fecales (NMP/100mL) del Punto de Monitoreo E-304
