**Evaluación de la estabilidad física del botadero Rumiallana con la
aplicación del programa Slide ubicado en el distrito de Yanacancha
de la provincia de Pasco-2022**

**Para optar el título profesional de:
Ingeniero Civil**

Autor: Bach. Lucio ROJAS VITOR

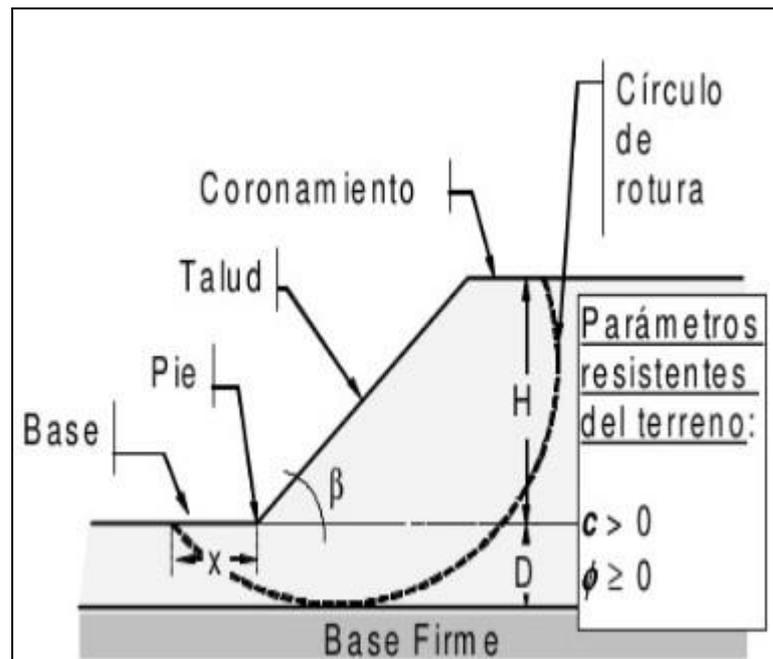
Figura N° 1: Partes de un talud

“Corresponde a una superficie o plano inclinado, se puede encontrar de manera natural o como una formación antrópica. También se define talud como la acumulación de materiales rocosos y suelos acumulados a los pies de una pendiente. Suelen ser estructuras compuestas del mismo material presente en el suelo, roca, concreto armado u otro que pueda contener la presión ocasionada por el suelo” (Geotechnical, 2020)

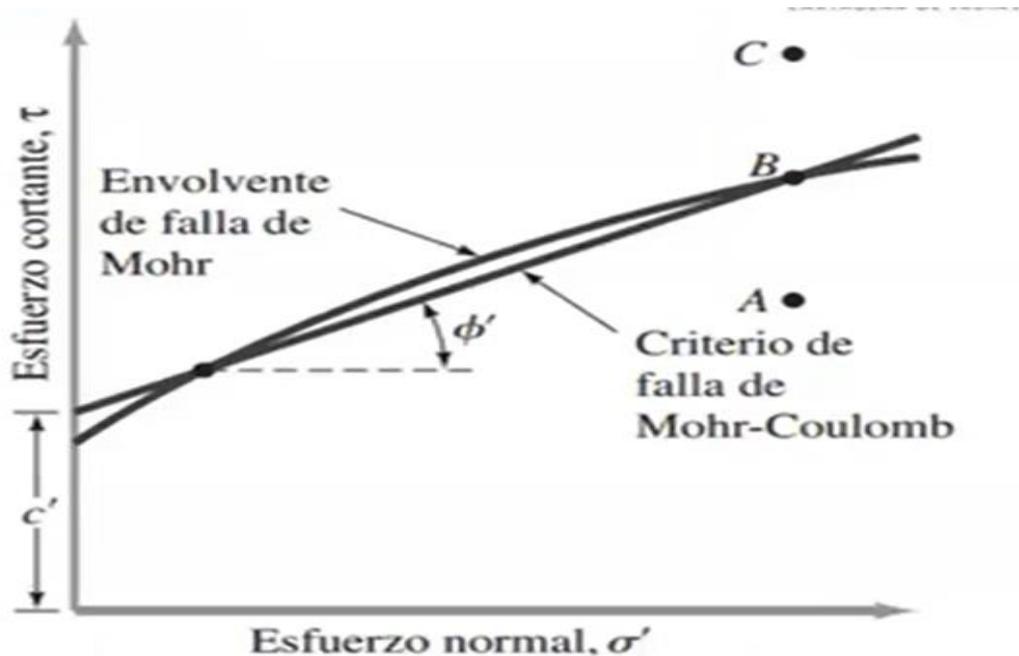
Figura N° 2: Figura de la tensión tangencial

- τ : **tensión tangencial máxima o de corte máximo (rotura).**

- σ_n : **tensión normal correspondiente al plano de rotura.**

- ϕ : **ángulo de rozamiento interno del terreno.**

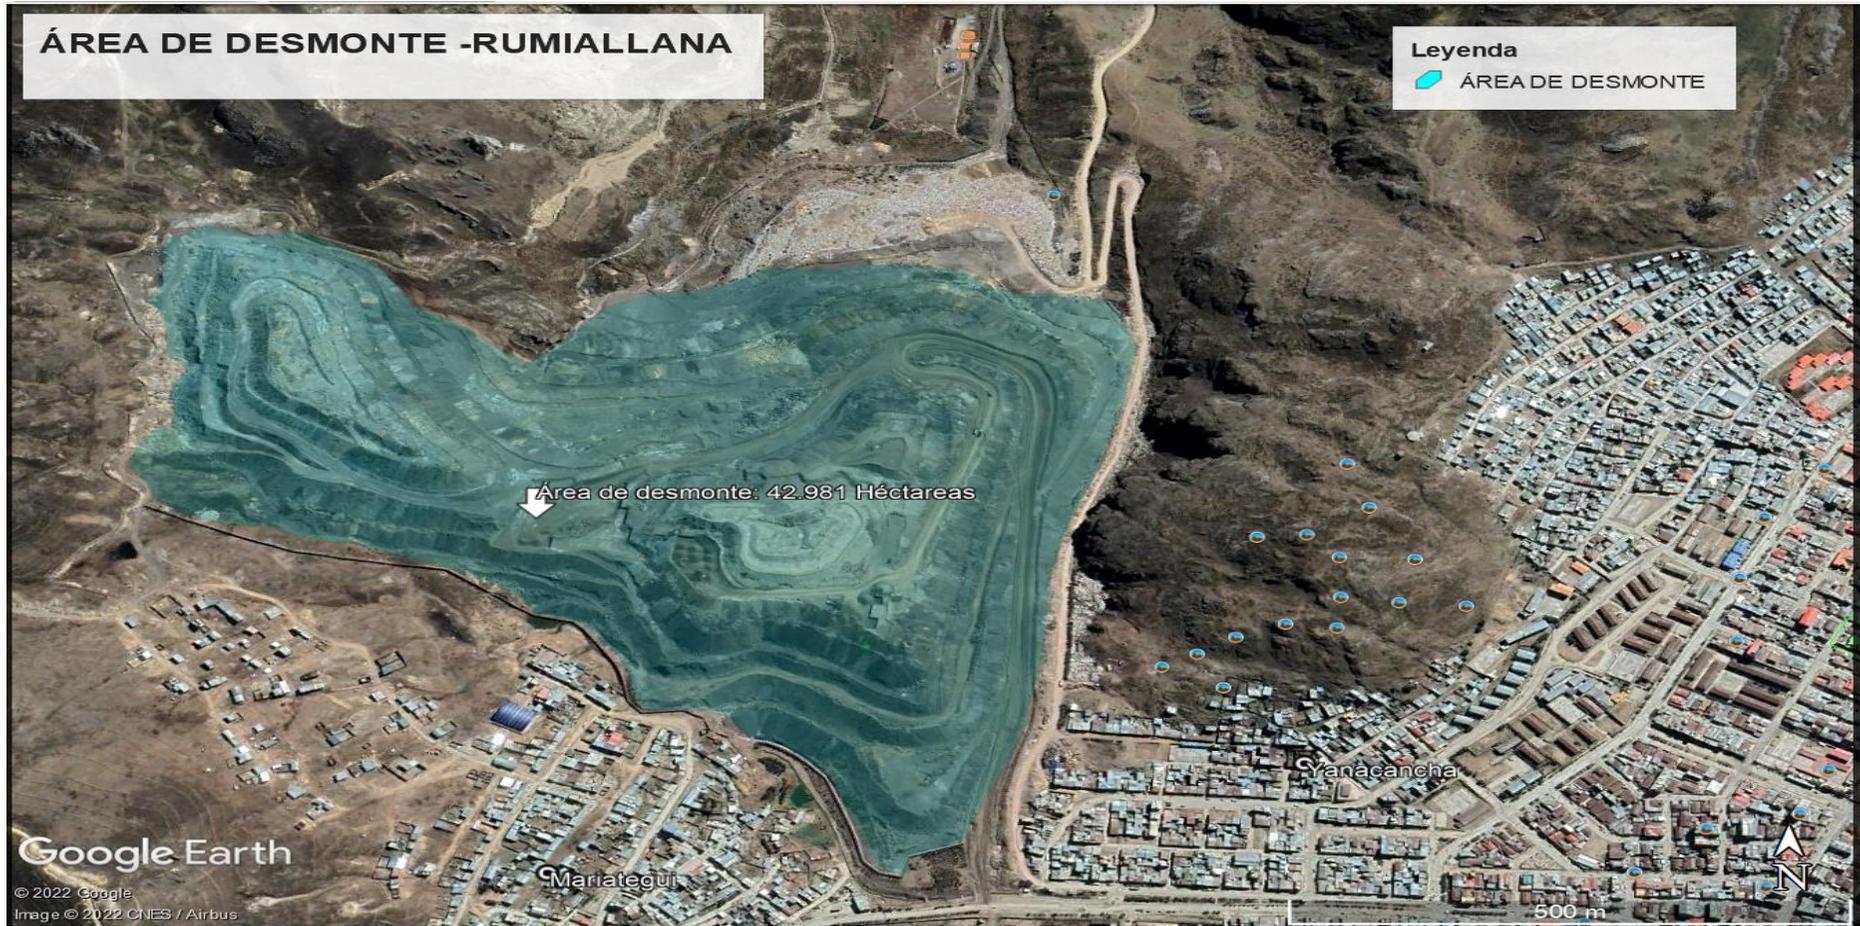
Ilustración N° 1: Vista del Área de desmonte

En base a ello se calculó el desmonte y restos de residuos sólidos es aproximado que se tiene en la desmontera de Rumiallana teniendo el área y 4 bancos de 15 metros de altura, se tendría un aproximado de 28,144,200 m³ de desmonte acumulado. Para mas detalle de la imagen adjuntamos las siguientes ilustraciones:

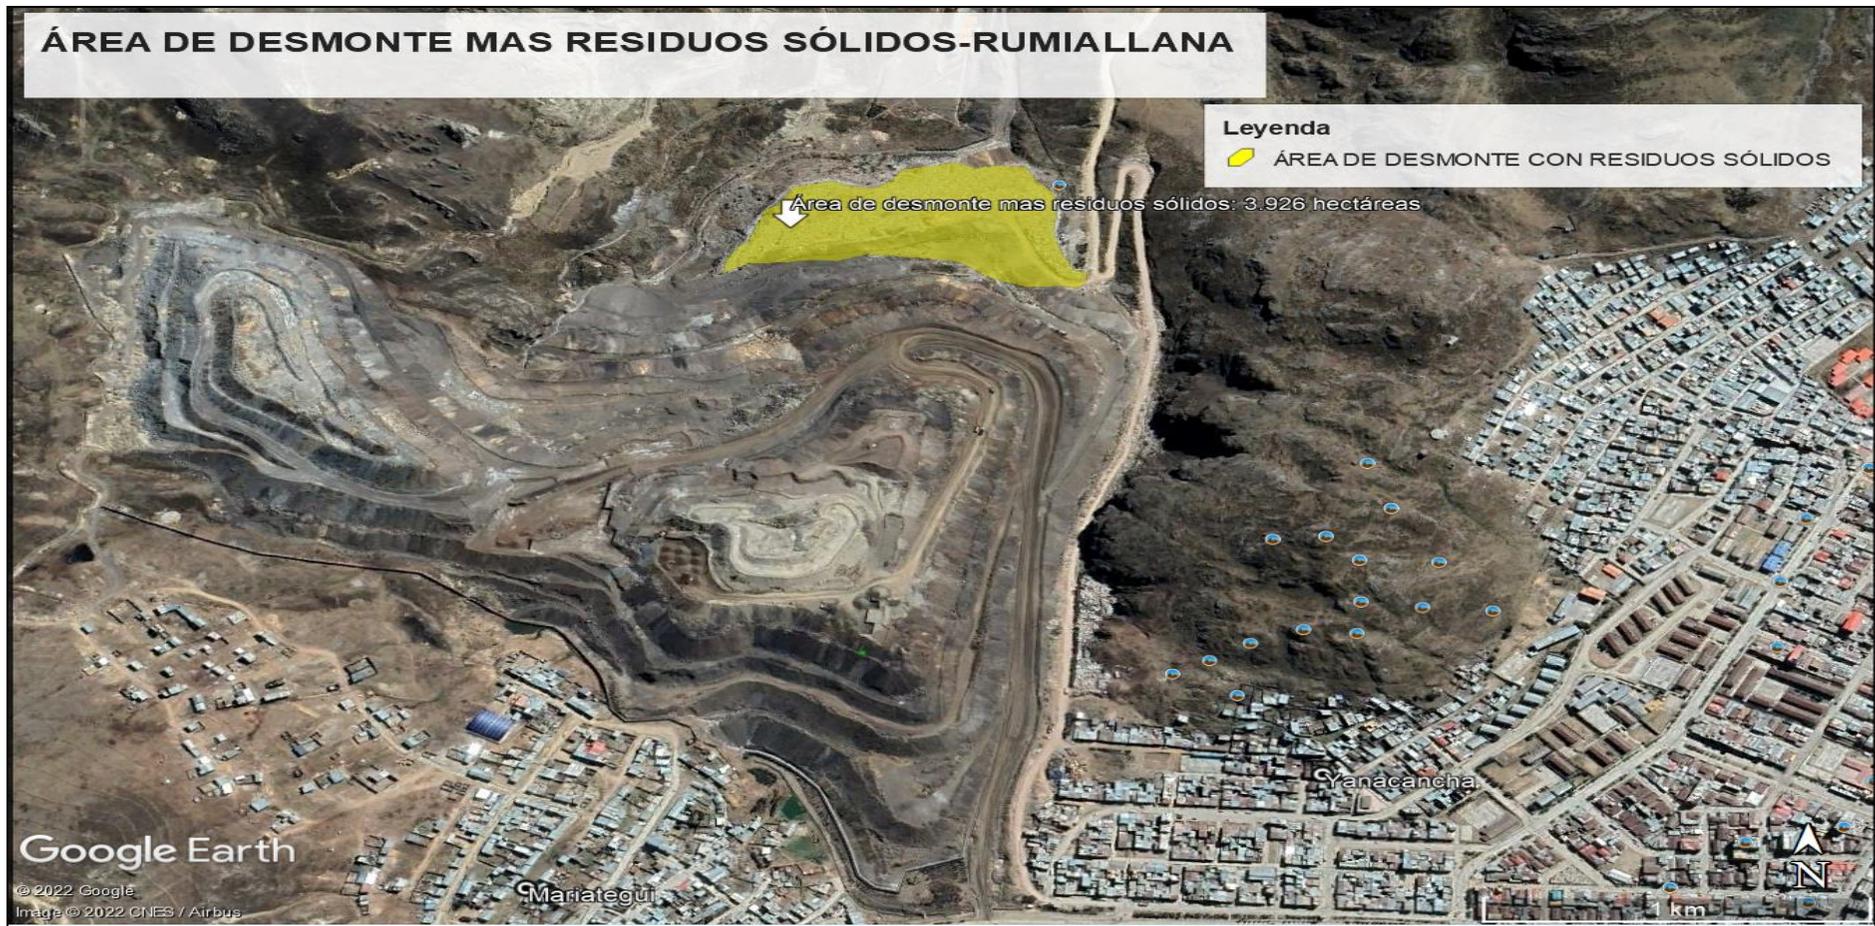
Ilustración N° 2: Vista del Área de desmonte mas residuos sólidos

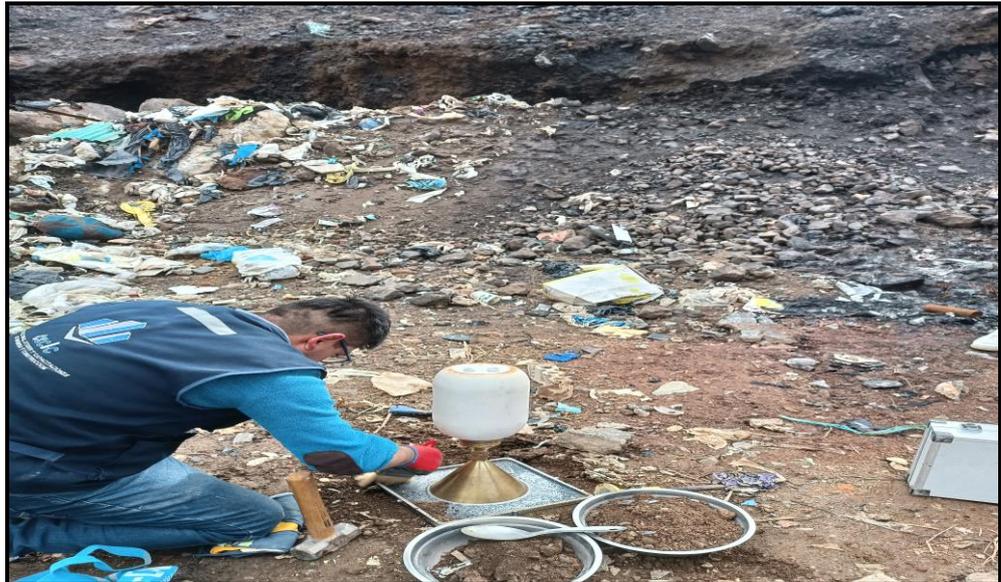
Imagen N° 1: Trabajo de tomas de muestra mediante la técnica de cono de arenas de arenas

Para la determinar la densidad o Peso específico unitario (kN/m^3) realizamos los siguientes trabajos tal como podemos observar en las siguientes imágenes:

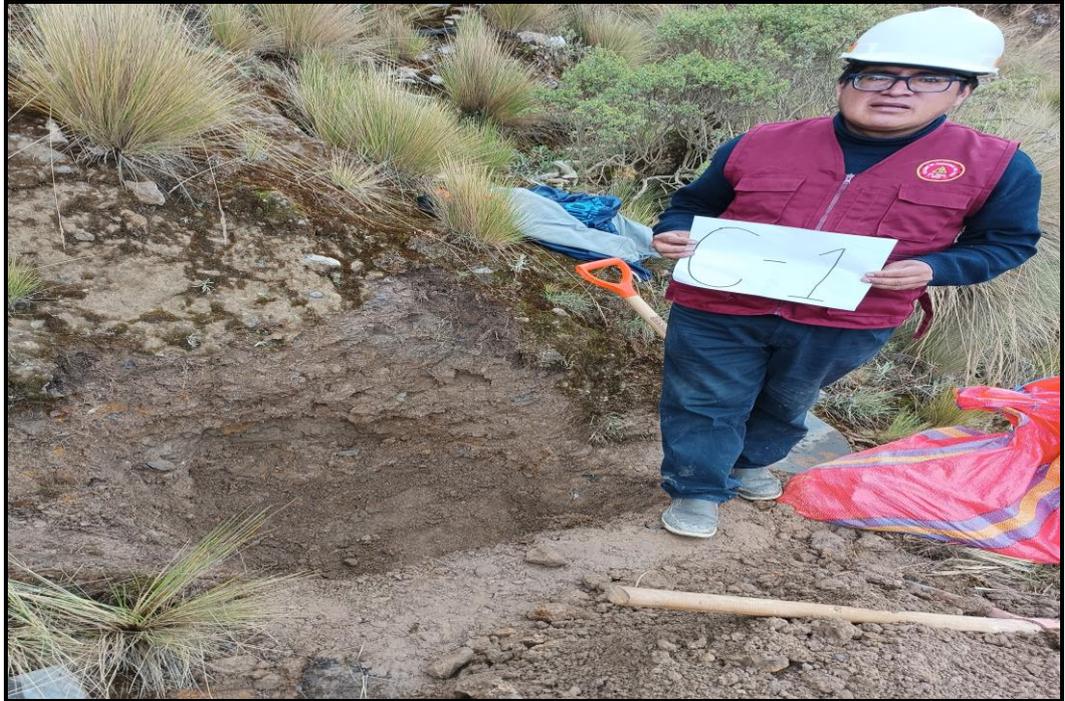
Imagen N° 4: Trabajo de tomas de muestra mediante la técnica en calicatas (C-1)

Para la determinar la Para la cohesión (C) y Ángulo de resistencia al corte (ϕ) realizamos tres calicatas tal como se puede observar en las imágenes N° 4, 5 y 6 donde en las imágenes se muestra lo siguiente:

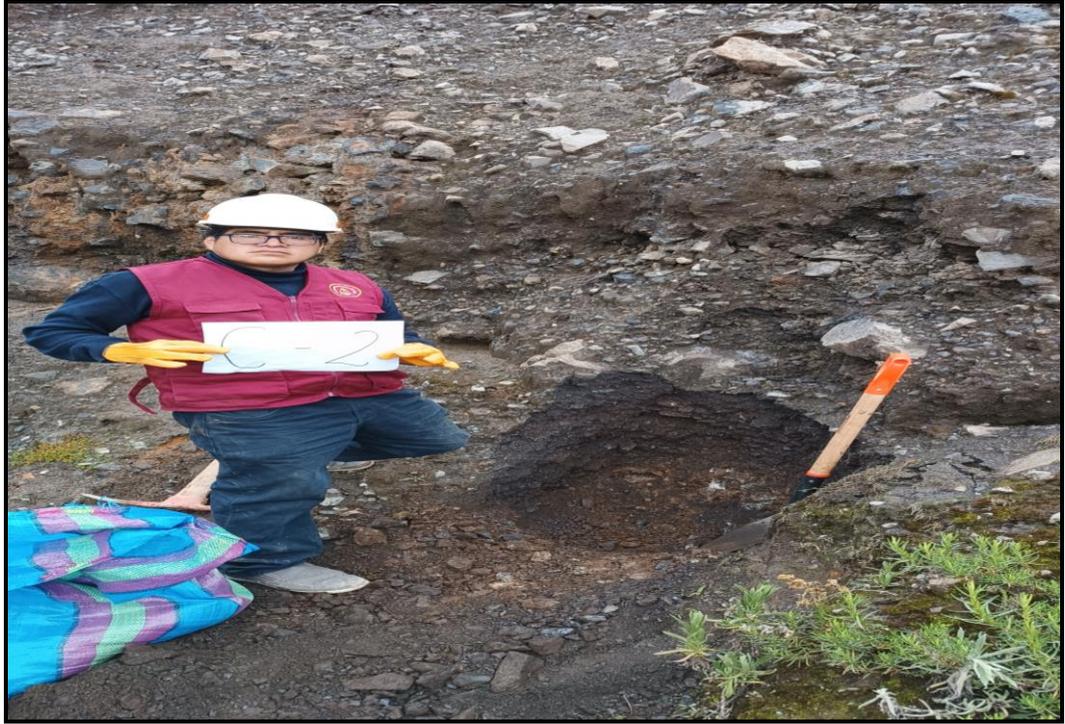
Imagen N° 5: Trabajo de tomas de muestra mediante la técnica en calicatas (C-2)

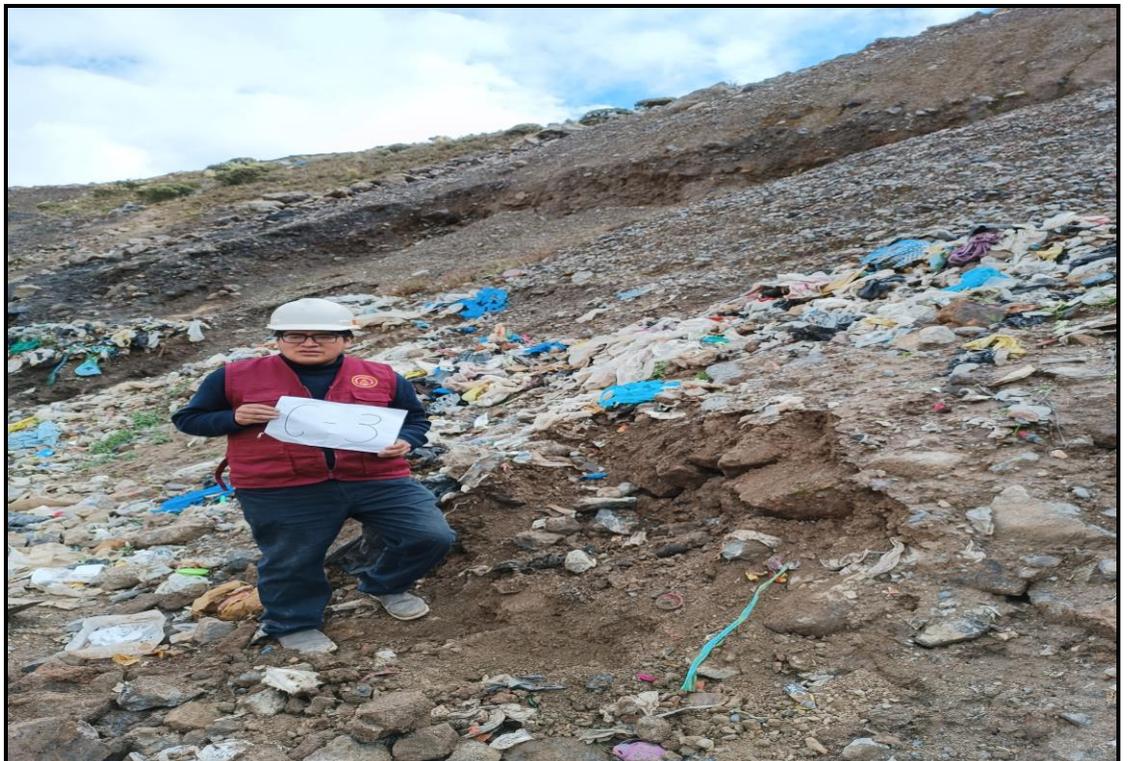
Imagen N° 6: Trabajo de tomas de muestra mediante la técnica en calicatas (C-3)

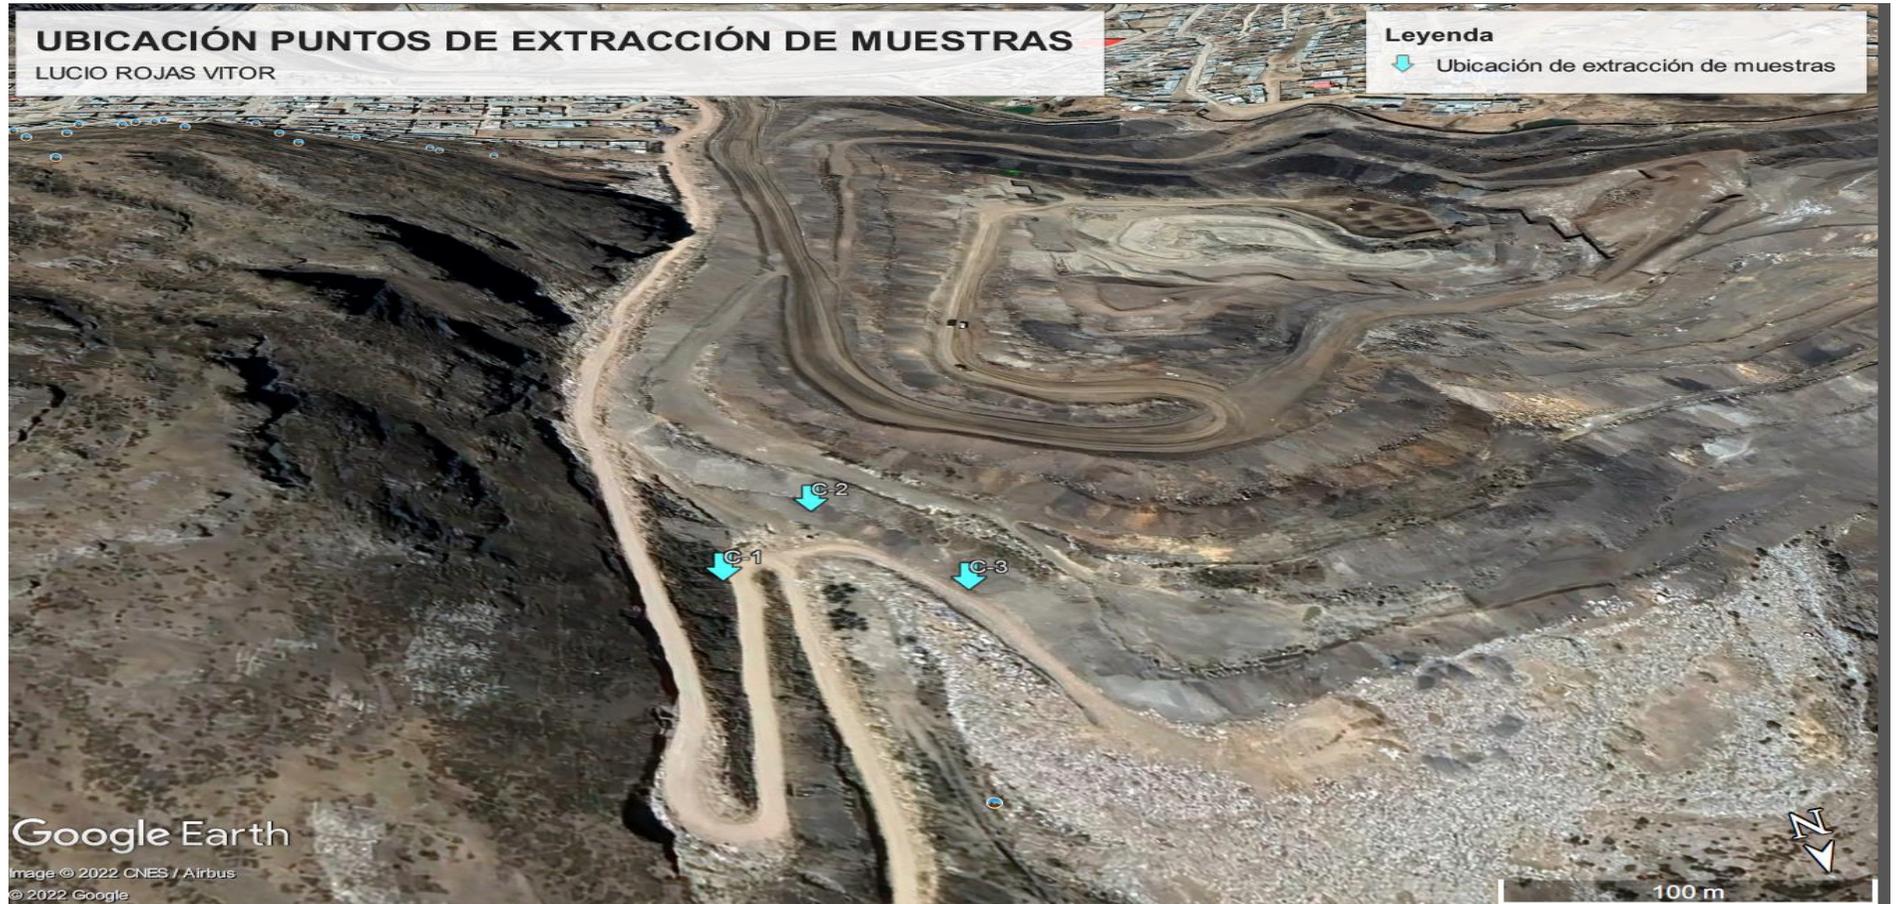
Mapa N° 2: Ubicación de puntos de extracción de muestras

Las estaciones de extracción y tomas de muestras estuvieron comprendidas en los puntos de monitoreo C-1, C-2 y C-3 geográficamente se encuentran ubicadas en los siguientes puntos:

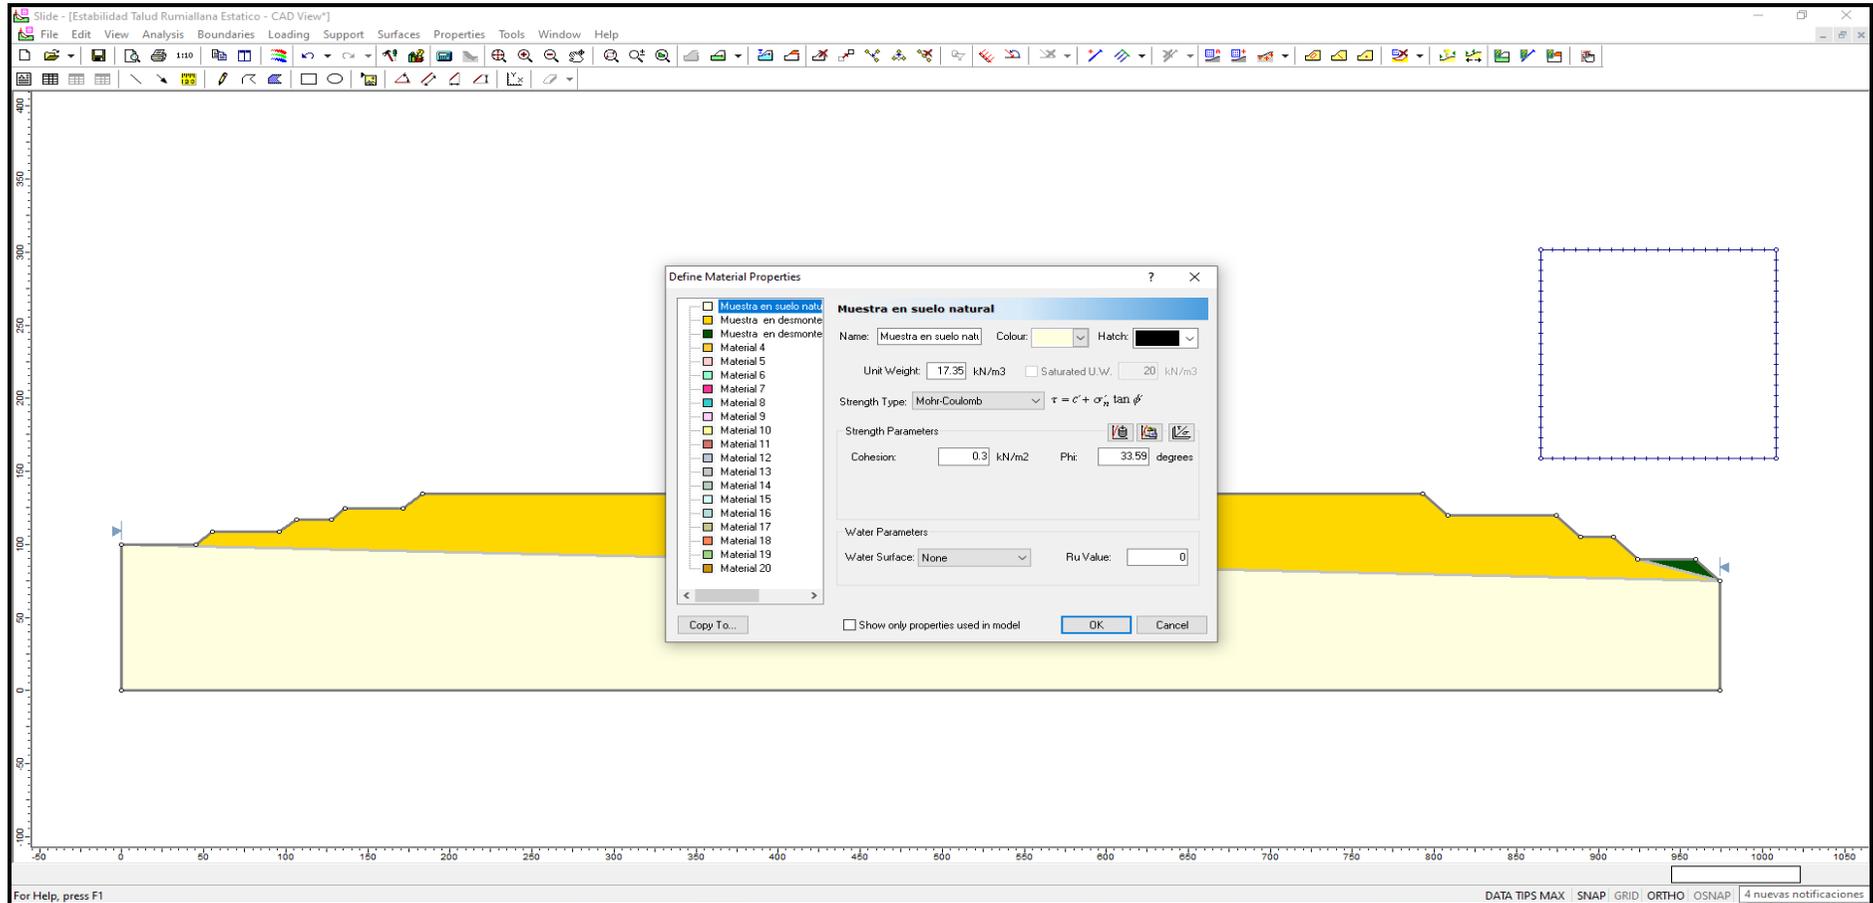
Representación SLIDER N° 1: Ingreso de resultado de suelo natural

En los resultados observados de la imágenes de la representación SLIDER N° 1, 2 y 3 se puede observar el ingreso de información de los resultados de laboratorio de los puntos de monitoreo, para posterior darle una coloración a cada zona del botadero de Rumiallana, lo cual se puede observar en la representación de SLIDER N° 04.

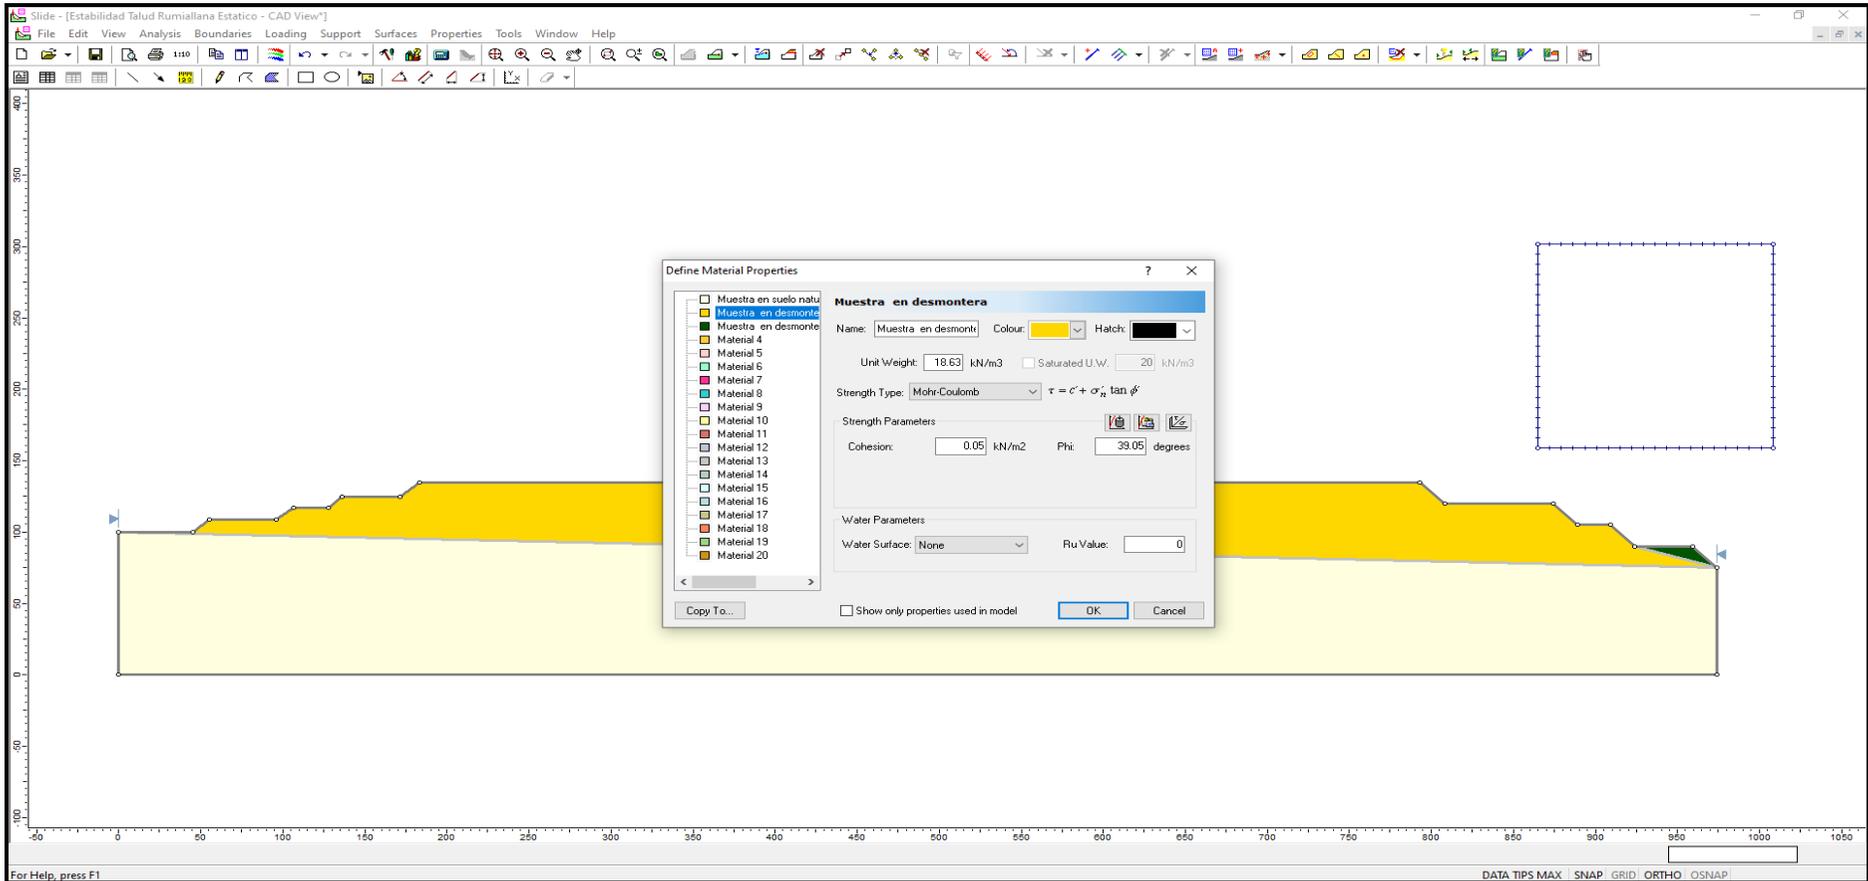
Representación SLIDER N° 2: Ingreso de resultado de desmonte

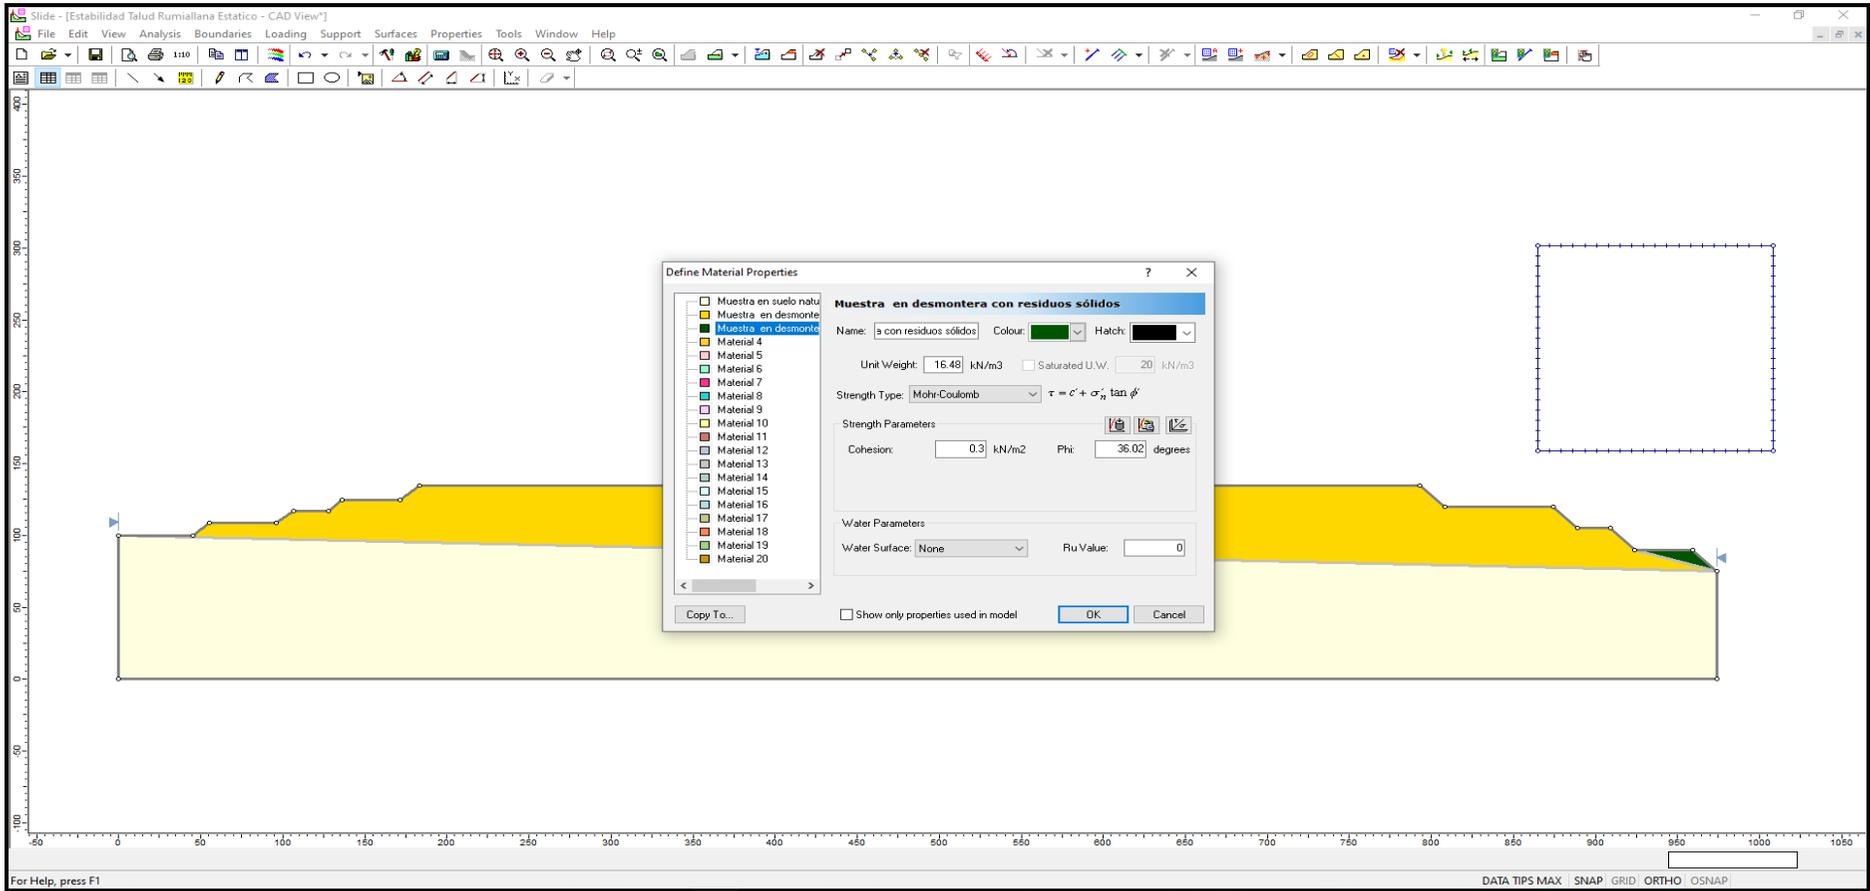
Representación SLIDER N° 3: Ingreso de resultado de desmonte

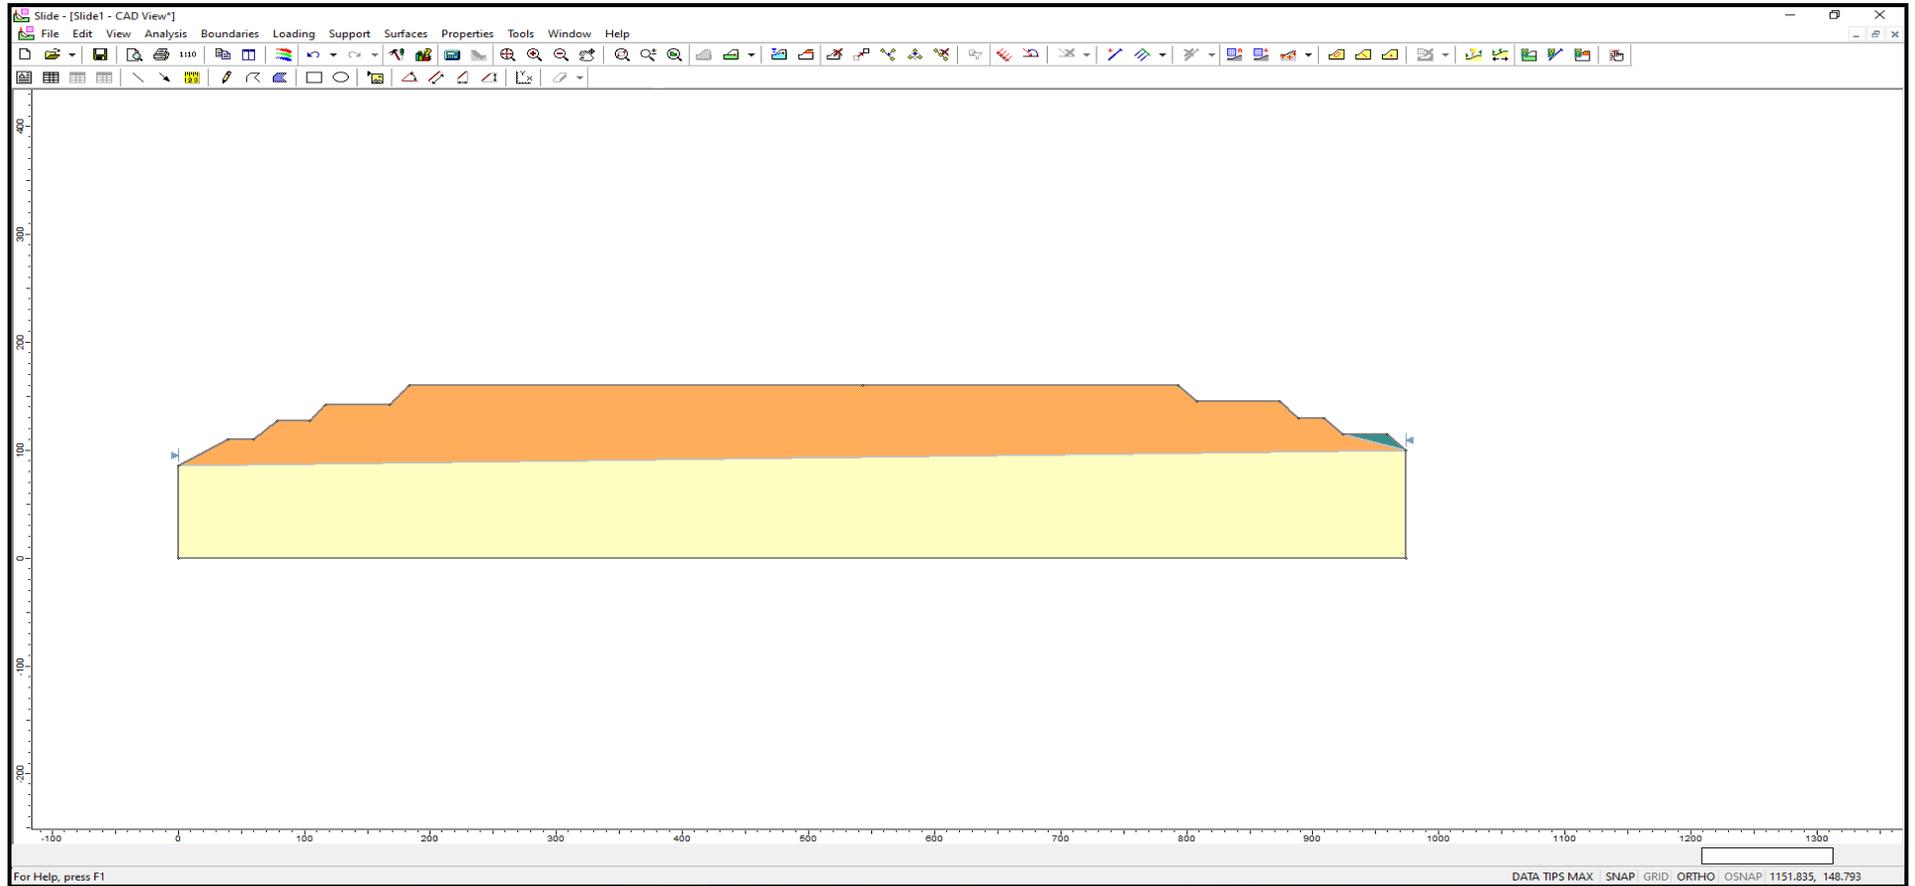
Representación SLIDER N° 4: Vista de representación de los materiales

Adicional en el programa SLIDER se ingreso como la longitud del botadero de Rumialla que es de 974 m de largo y altura total de 135 m, asimismo en el modelo de analisis a utilizar fue de Mohr – Coulomb donde nos pide ingresar los parametros de campo medido como son Peso Unitario (KN/m^3), ángulo de resistencia al corte (ϕ) y cohesión (C). Asimismo colocamos la dirección de falla que esta en dirección hacia la cuenca del río Tingo (Derecha a izquierda), asimismo se ingresa que vamos a trabajar en metros, para lo cual se puede visualizar en la siguiente imagen.

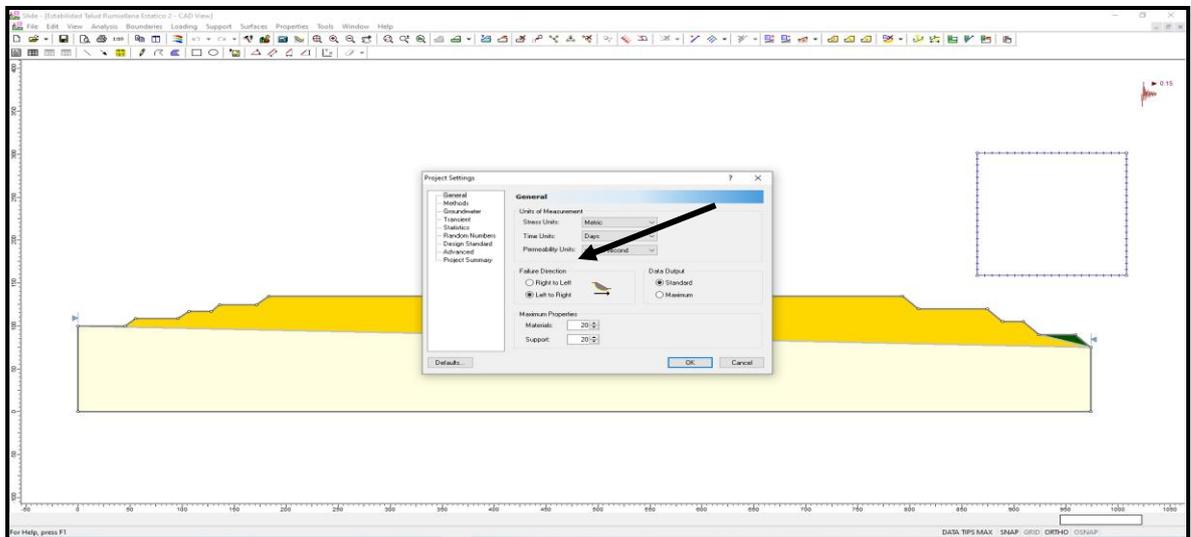
Figura N° 3: Vista de la dirección de falla

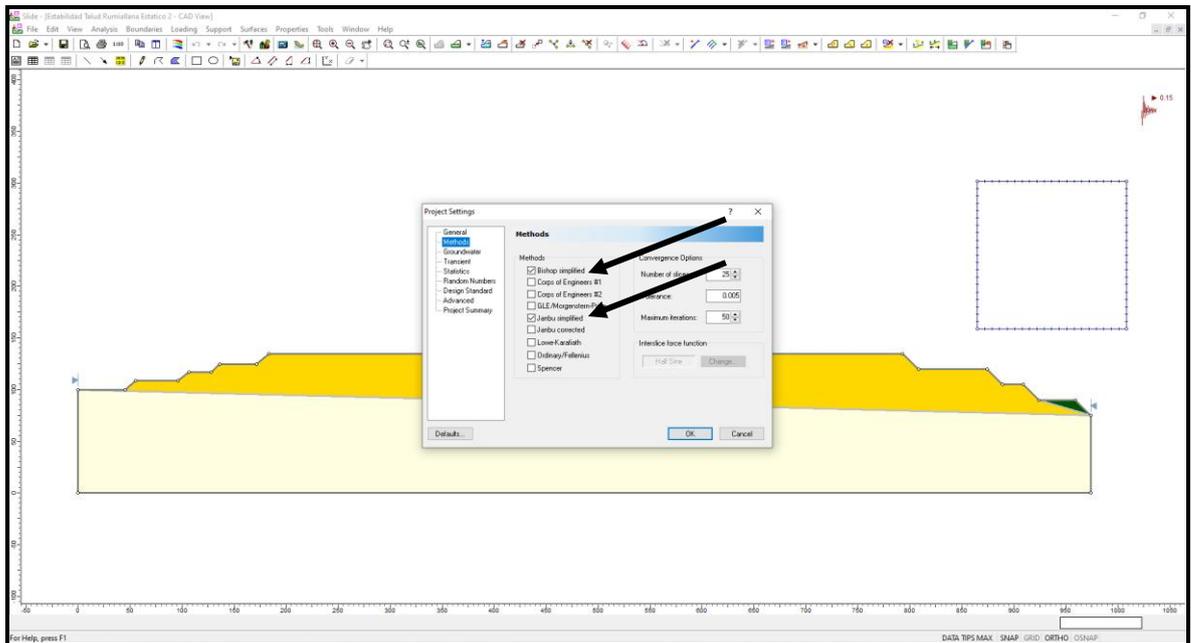
Figura N° 4: Vista del método Bishop y Jambu

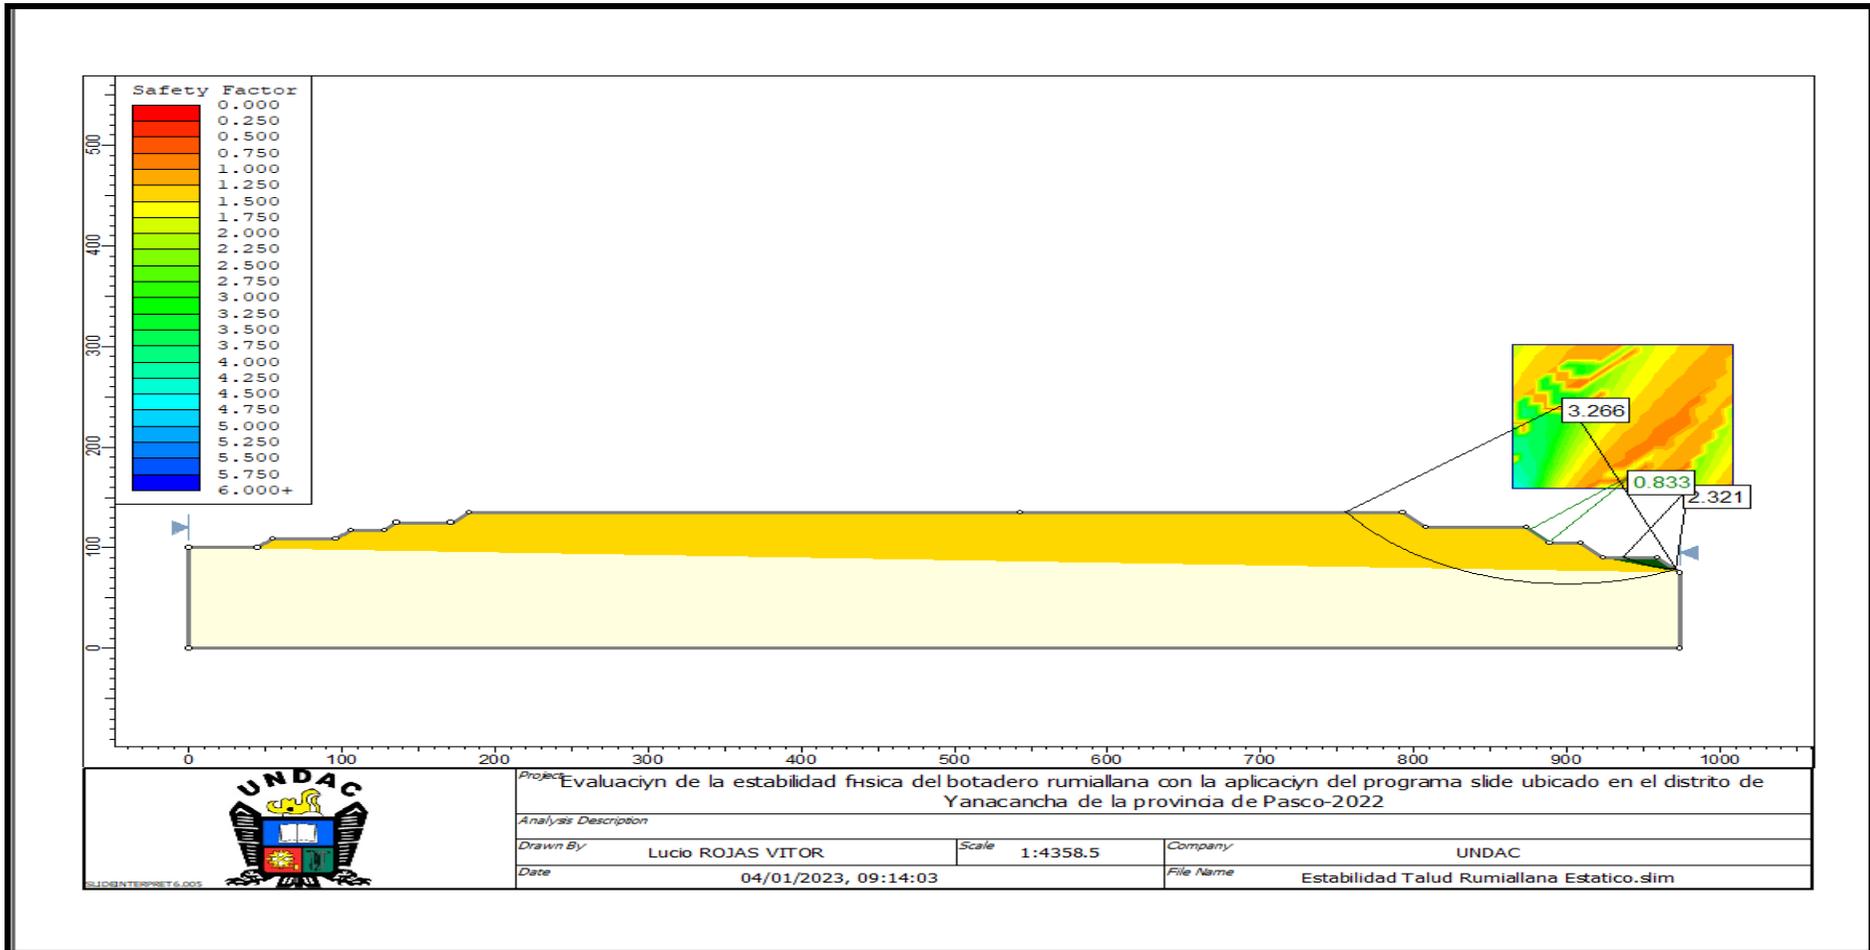
Representación SLIDER N° 5: Resultado de factor de seguridad botadero Rumiallana - Estático

Para hacer correr en el programa SLIDER para calcular el factor de seguridad teniendo los resultados siguientes en estado estatico y pseudoestatico.

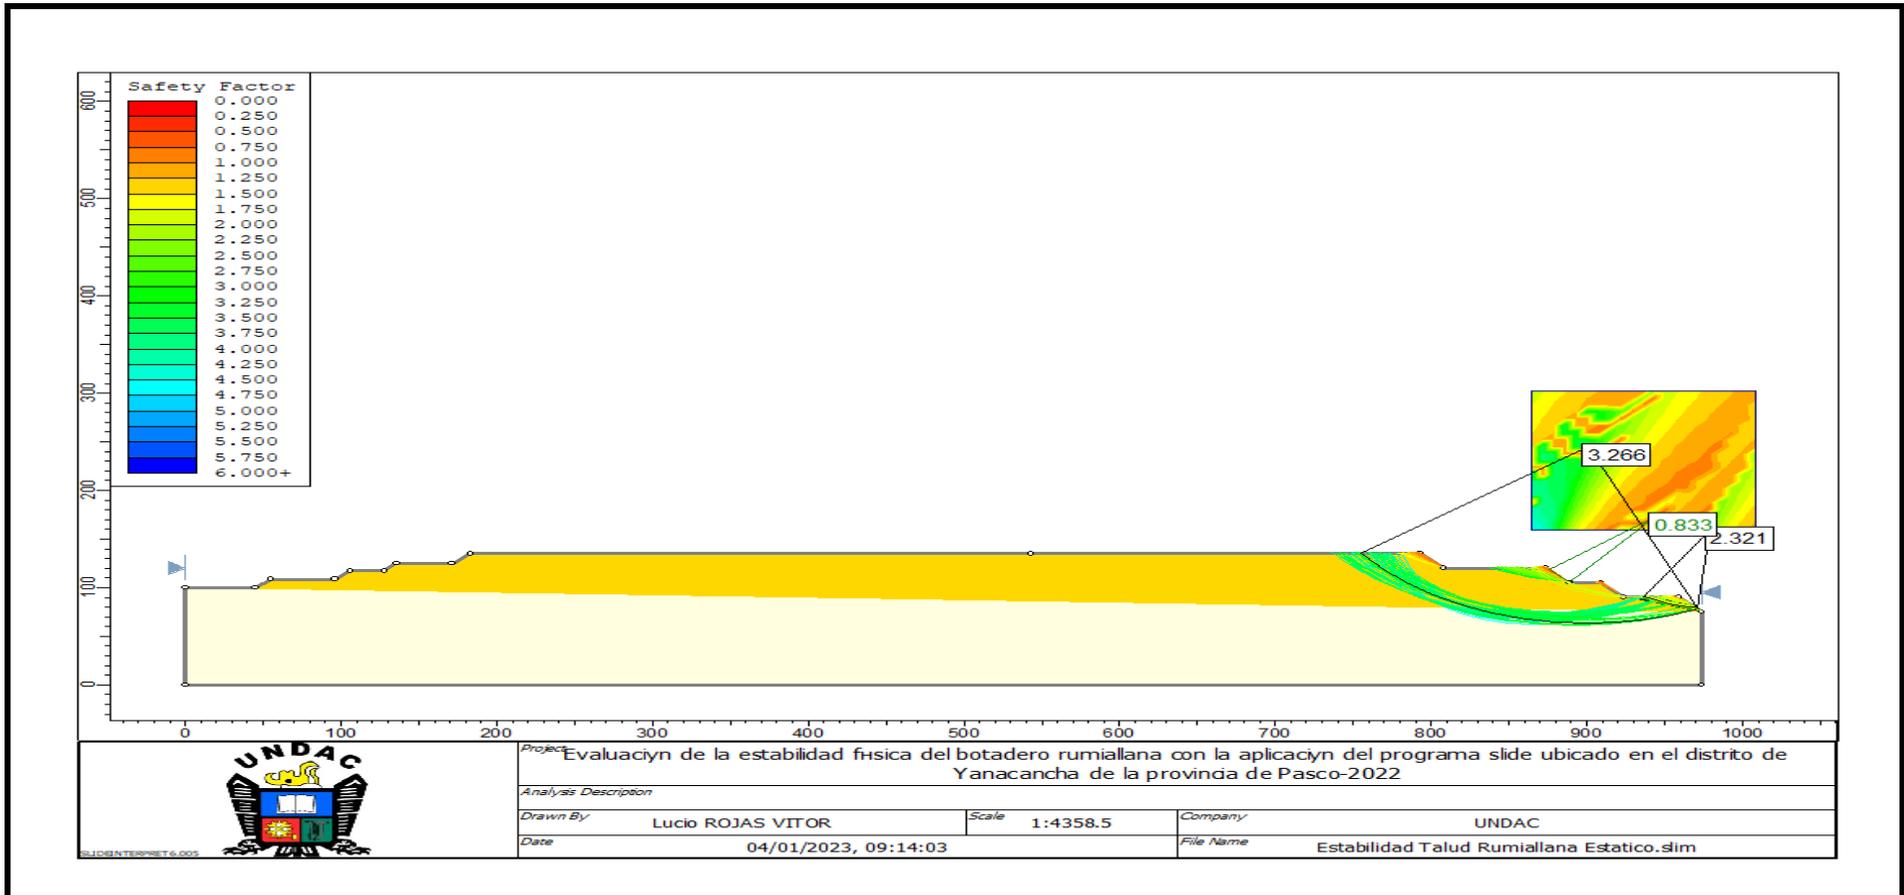
Representación SLIDER N° 6: Resultado de factor de seguridad botadero Rumiallana - Estático

De la Representación SLIDER N° 6 y 7: Resultado de factor de seguridad botadero Rumiallana – Estático, si se generan superficies de falla circulares aleatorias con el programa SLIDE, se encuentra que todas las superficies cumple en las profundidades de la desmontera, en la misma desmontera y desmontera con residuos se encuentra superior al factor de seguridad de 1.5, teniendo resultados desde 2.321 en la desmontera con residuos sólidos hasta 3.266 en la misma desmontera, asimismo se reitera en los picos de los taludes se evidencia que esta susceptible de generar deslizamiento con un factor de seguridad 0.83 y 1.252.
