**Evaluación de la estabilidad física del botadero Rumiallana con la
aplicación del programa Slide ubicado en el distrito de Yanacancha
de la provincia de Pasco-2022**

**Para optar el título profesional de:
Ingeniero Civil**

Autor: Bach. Lucio ROJAS VITOR

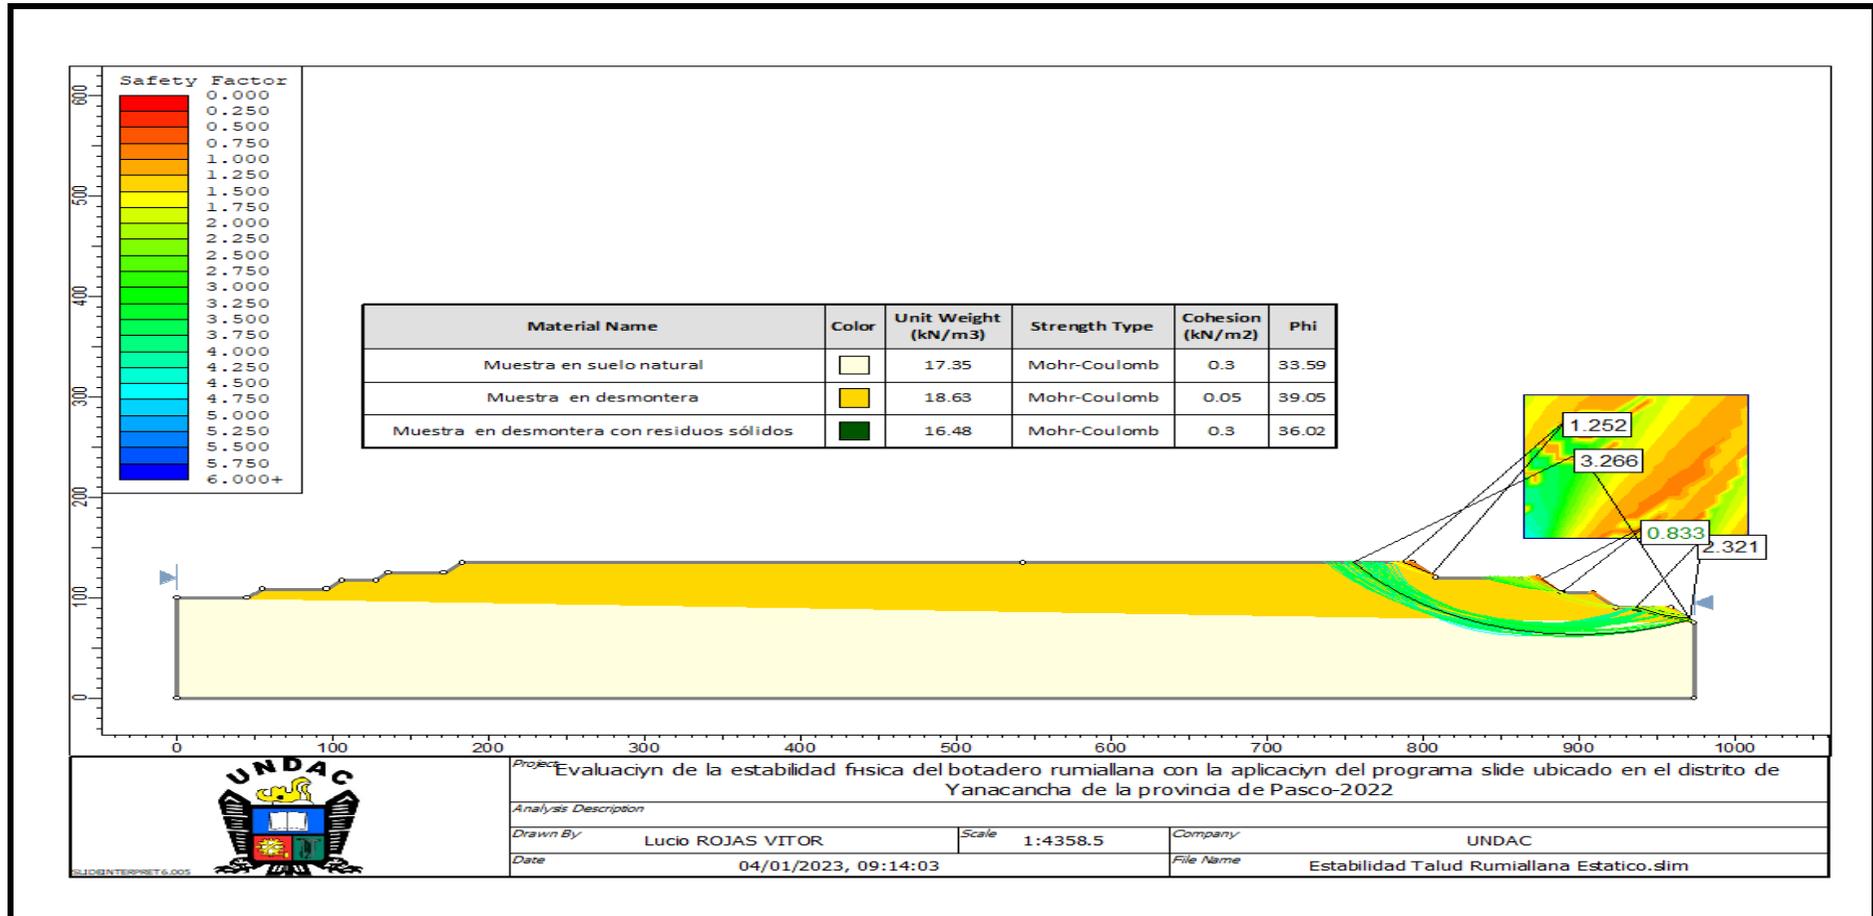
Representación SLIDER N° 7: Resultado de factor de seguridad botadero Rumiallana - Estático

De la Representación SLIDER N° 6 y 7: Resultado de factor de seguridad botadero Rumiallana – Estático, si se generan superficies de falla circulares aleatorias con el programa SLIDE, se encuentra que todas las superficies cumple en las profundidades de la desmontera, en la misma desmontera y desmontera con residuos se encuentra superior al factor de seguridad de 1.5, teniendo resultados desde 2.321 en la desmontera con residuos sólidos hasta 3.266 en la misma desmontera, asimismo se reitera en los picos de los taludes se evidencia que esta susceptible de generar deslizamiento con un factor de seguridad 0.83 y 1.252.

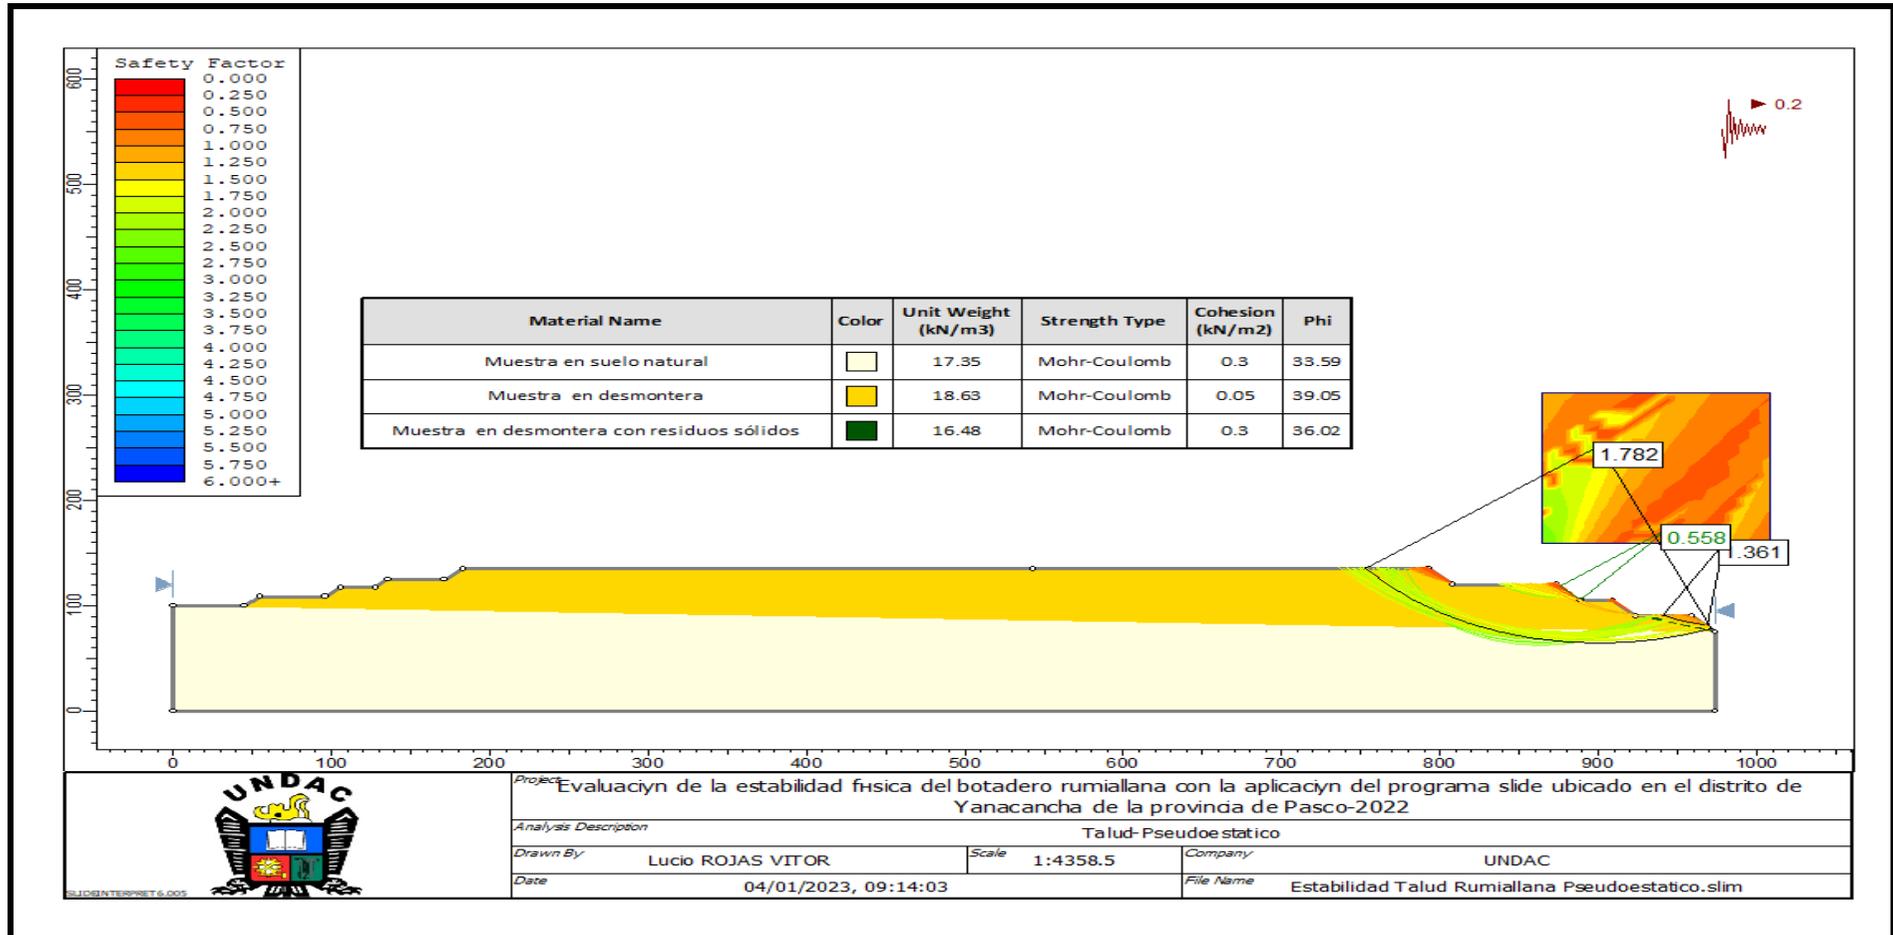
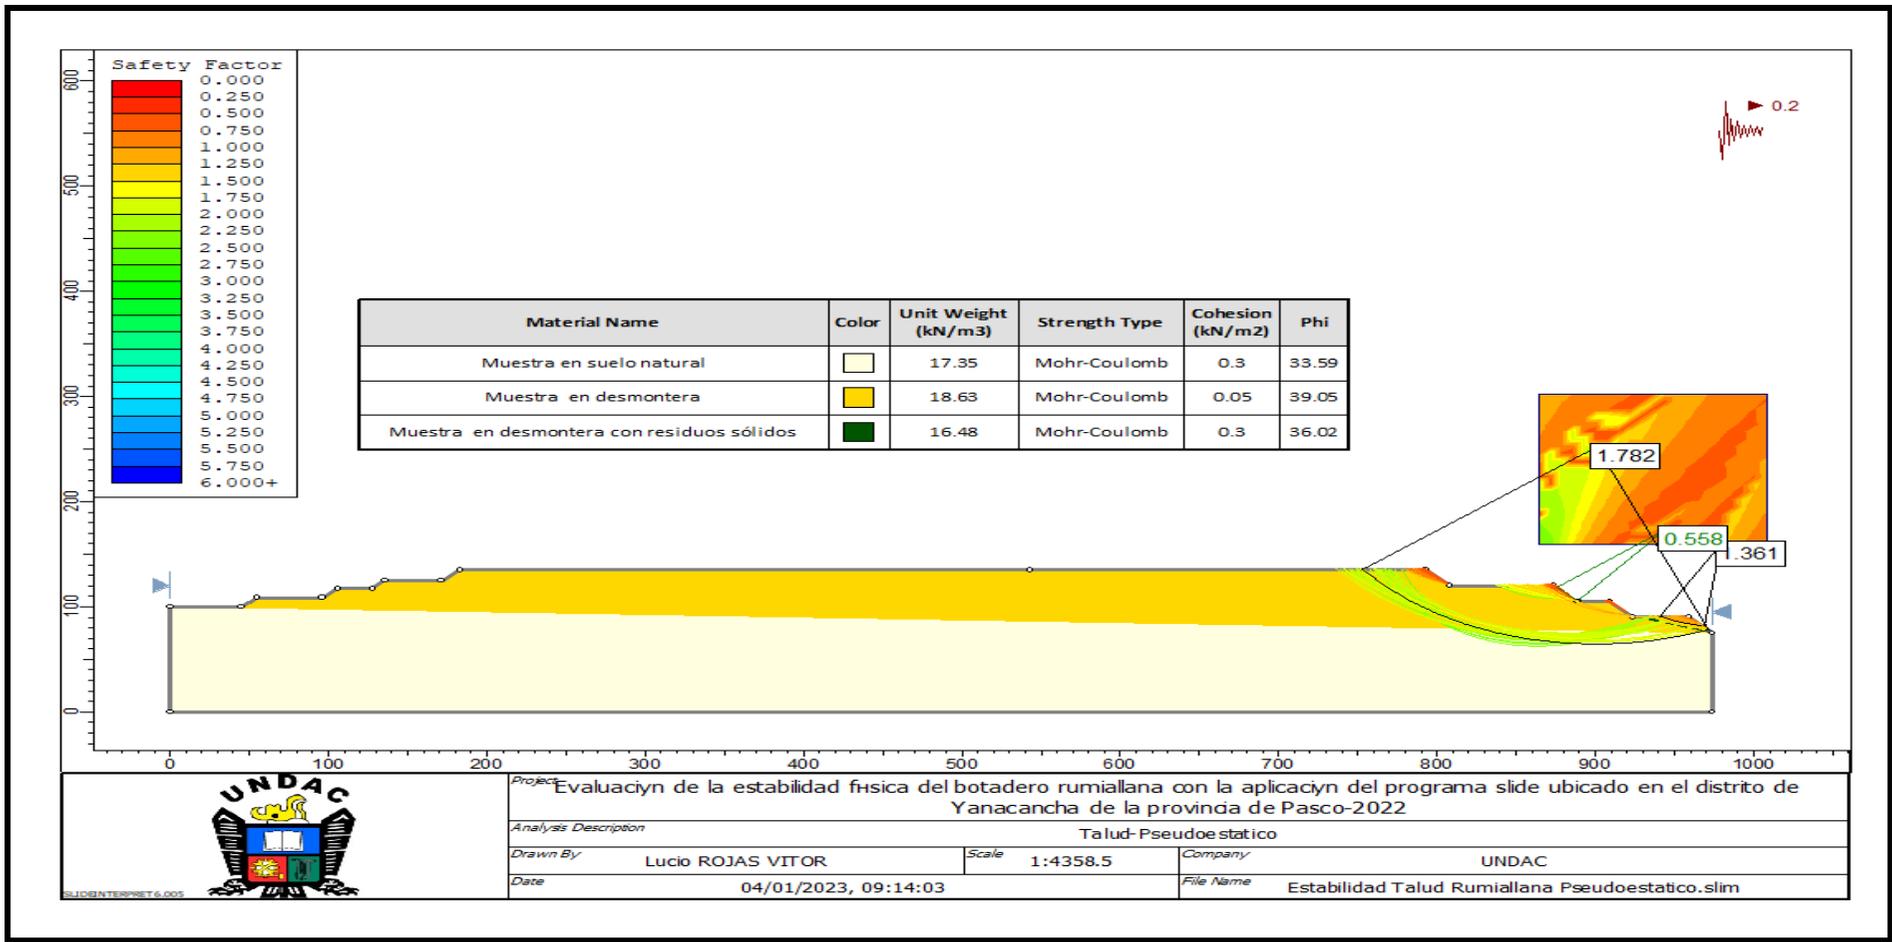
Representación SLIDER N° 8: Resultado de factor de seguridad botadero Rumiallana - Pseudoestático

Si se generan superficies de falla circulares aleatorias con el programa SLIDE, se encuentra que todas las superficies cumple en las profundidades de la desmontera, en la misma desmontera y desmontera con residuos se encuentra superior al factor de seguridad de 1.0, teniendo resultados desde 1.361 en la desmontera con residuos sólidos lo cual estamos casi al nivel de no cumplir, hasta 1.782 en la misma desmontera, asimismo se reitera en los picos de los taludes se evidencia que esta susceptible de generar deslizamientos.

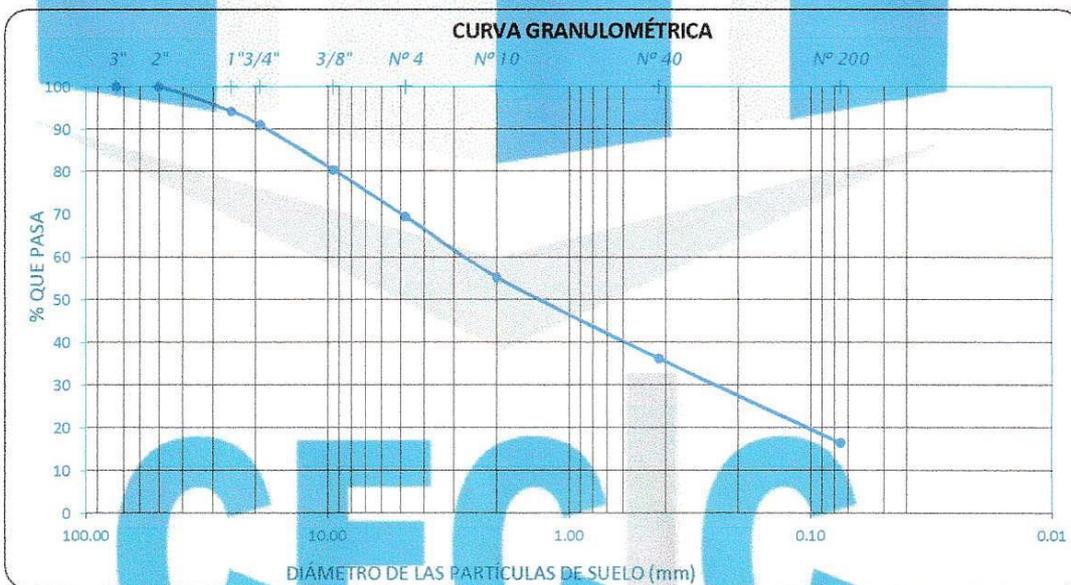
TAMIZ	DIÁMETRO (mm)	PESO RETENIDO	% RETENIDO PARCIAL	% RETENIDO ACUMULADO	% QUE PASA	LIMITES DE CONSISTENCIA
N° 3"	75.000	0.00	0.00	0.00	100.00	LIMITE LIQUIDO = 22.00
2"	50.000	0.00	0.00	0.00	100.00	LIMITE PLÁSTICO = 14.00
1"	25.000	348.00	5.80	5.80	94.20	INDICE PLÁSTICO = 8.00
3/4"	19.000	192.00	3.20	9.00	91.00	COEFICIENTE DE CURVATURA = 0.50
3/8"	9.500	627.00	10.45	19.45	80.55	COEFICIENTE DE UNIFORMIDAD = 58.27
N° 4	4.750	661.00	11.02	30.47	69.53	CLASIFICACIÓN
N° 10	2.000	845.27	14.09	44.56	55.44	SUCS : SC
N° 40	0.425	1149.00	19.15	63.70	36.30	AASHTO : A-2.4 (0)
N° 200	0.075	1186.49	19.77	83.48	16.52	Arena arcillosa con grava
CAZOLETA	0.000	991.24	16.52	100.00	0.00	OBSERVACIONES
TOTAL		6000.00	100.00			% grava = 30.47%
						% arena = 53.01%
						% de finos = 16.52%

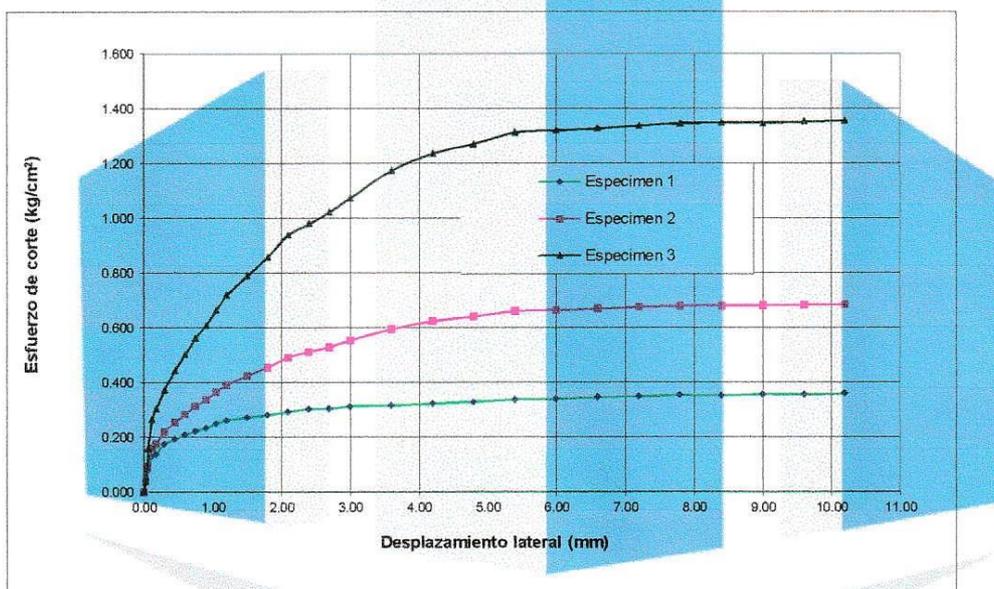
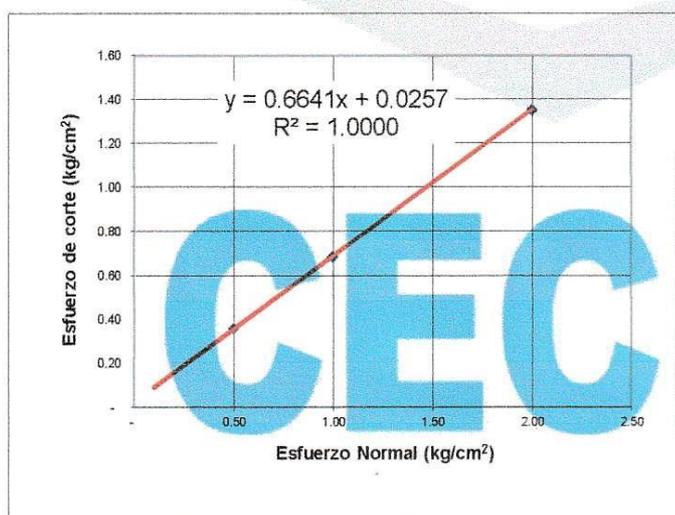
Solicitante : Bach. LUCIO ROJAS VITOR
Obra/Proyecto : "EVALUACION DE LA ESTABILIZACION FISICA DEL BOTADERO RUMILLANA CON LA APLICACIÓN DEL PROGRAMA SLIDE - YANACANCHA - PASCO"
Ubicación : Yanacancha - Pasco - Pasco
Fecha de Ensayo : 31/12/2022
Fecha de Emisión : 04/01/2023
Muestra : Calicata C-1, estrato E-2
N° Registro : S1 - 23 - 005 - 04

Cohesión (c): 0.03 kg/cm²
Ang. Fricción (φ): 33.59 °

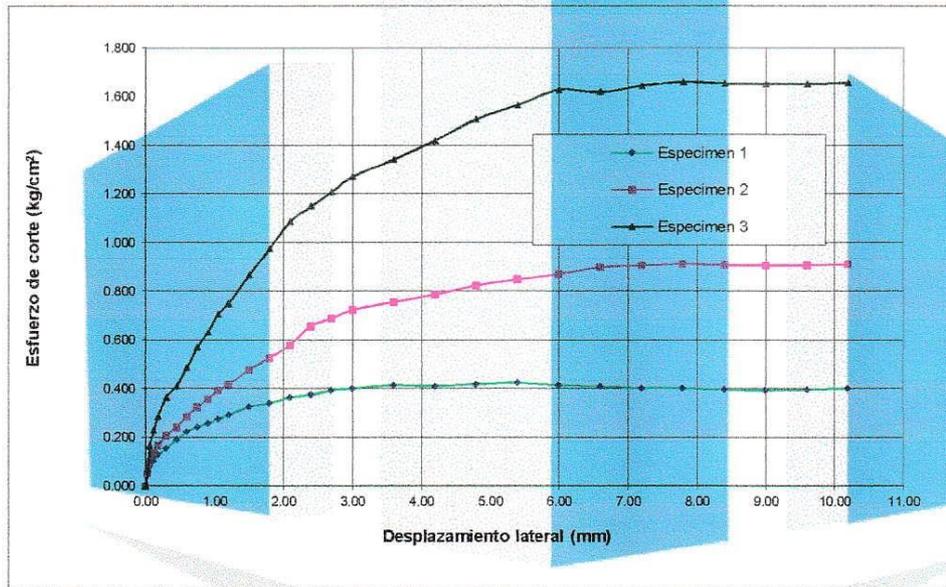
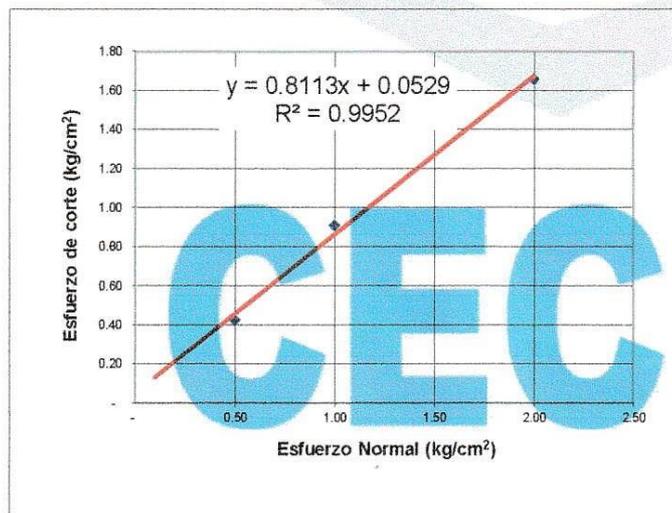
Solicitante : Bach. LUCIO ROJAS VITOR
 Obra/Proyecto : "EVALUACION DE LA ESTABILIZACION FISICA DEL BOTADERO RUMILLANA CON LA APLICACIÓN DEL PROGRAMA SLIDE - YANACANCHA - PASCO"
 Ubicación : Yanacancha - Pasco - Pasco
 Fecha de Ensayo : 31/12/2022
 Fecha de Emisión : 04/01/2023
 Muestra : Calicata C-2, estrato E-1
 N° Registro : S1 - 23 - 005 - 04

Cohesión (c): 0.05 kg/cm²
 Ang. Fricción (f): 39.05 °

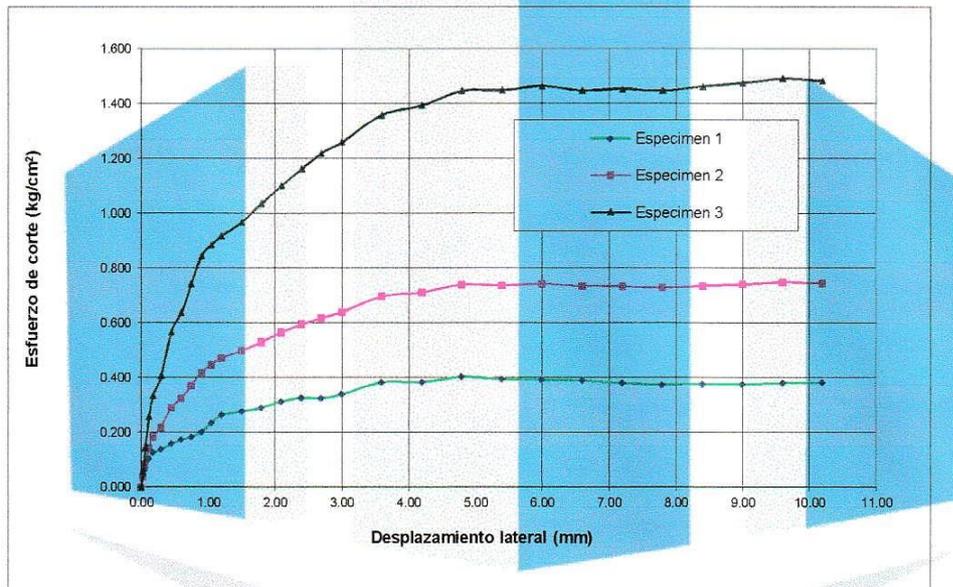
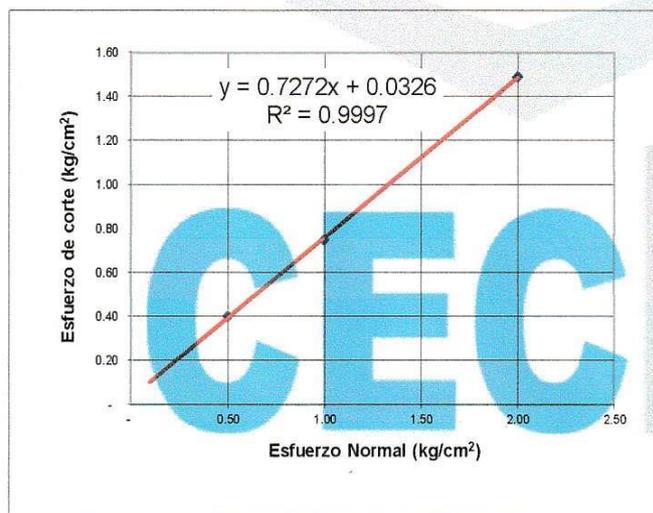
Solicitante : Bach. LUCIO ROJAS VITOR
Obra/Proyecto : "EVALUACION DE LA ESTABILIZACION FISICA DEL BOTADERO RUMILLANA CON LA APLICACIÓN DEL PROGRAMA SLIDE - YANACANCHA - PASCO"
Ubicación : Yanacancha - Pasco - Pasco
Fecha de Ensayo : 02/01/2023
Fecha de Emisión : 04/01/2023
Muestra : Calicata C-3, estrato E-1
N° Registro : S1 - 23 - 005 - 04

Cohesión (c): 0.03 kg/cm²
Ang. Fricción (f): 36.02 °

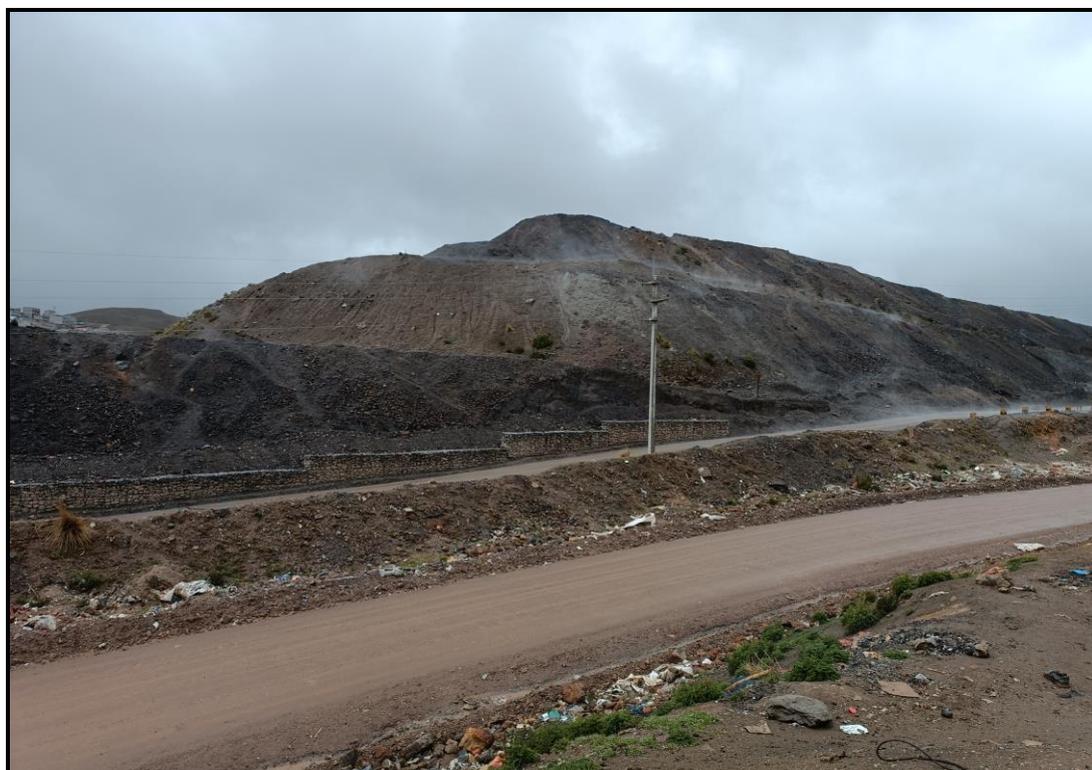
FOTO N° 002: Vista de la desmontera Rumiallana con cuatro bancos

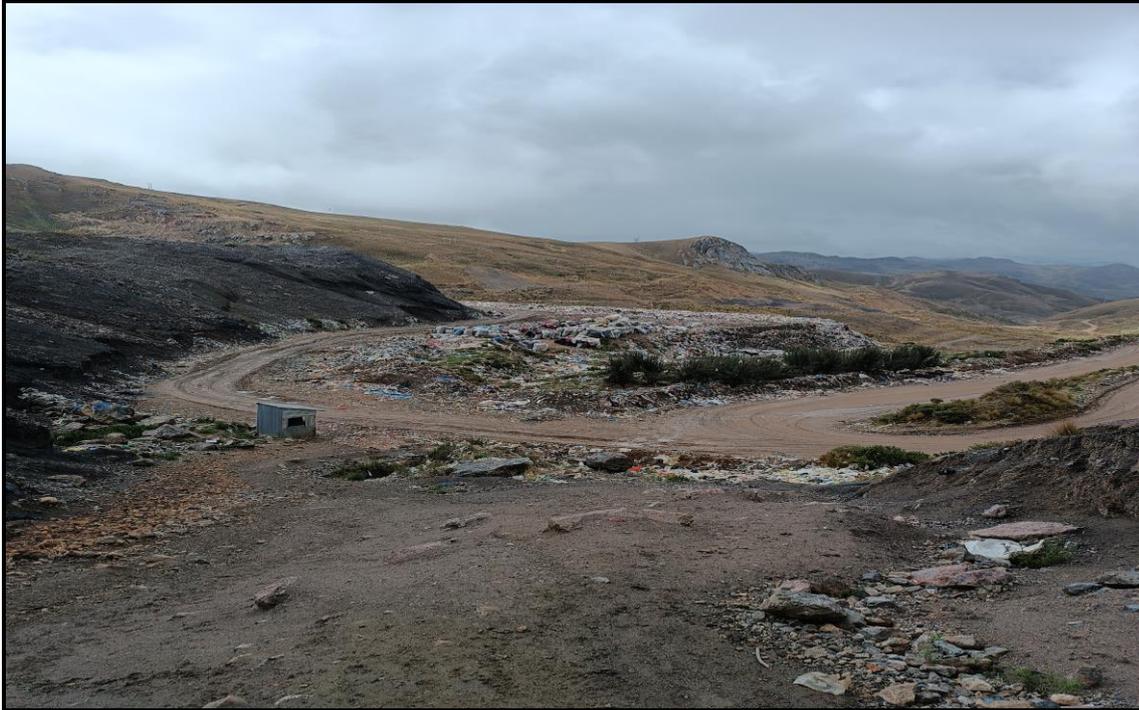
FOTO N° 003: Vista de la desmontera Rumiallana con un banco de residuos sólidos, al fondo quebrada

Tingo
