UNIVERSIDAD NACIONAL DANIEL ALCIDES CARRIÓN

T E S I S

**Evaluación de la calidad de agua potable que brinda la EPS EMAPA
PASCO S.A. en los distritos de Chaupimarca y Yanacancha de la
provincia de Pasco - 2022**

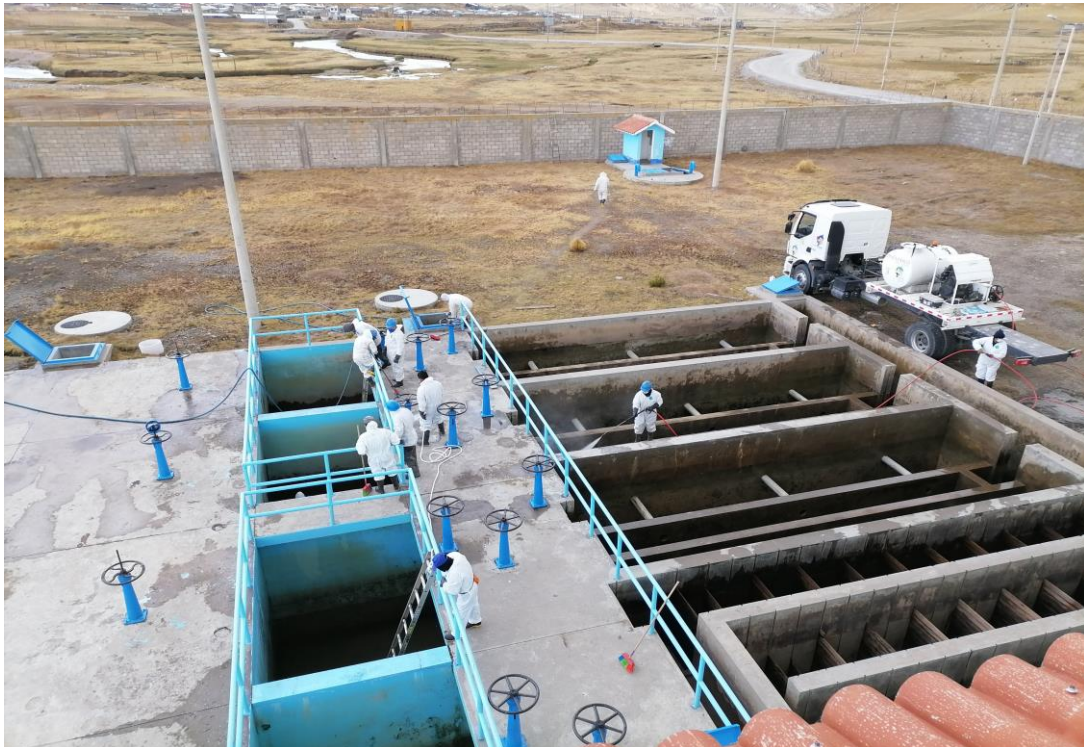
IMAGEN N° 5: Vista panorámica de la PTAP Yurajhuanca.

Esta Planta de Tratamiento de Agua Potable es de Tipo Cepis, está ubicado el tramo de Yurajhuanca a Oyon, tiene una producción de agua tratada de 110L/s; La PTAP está constituida por las siguientes unidades:

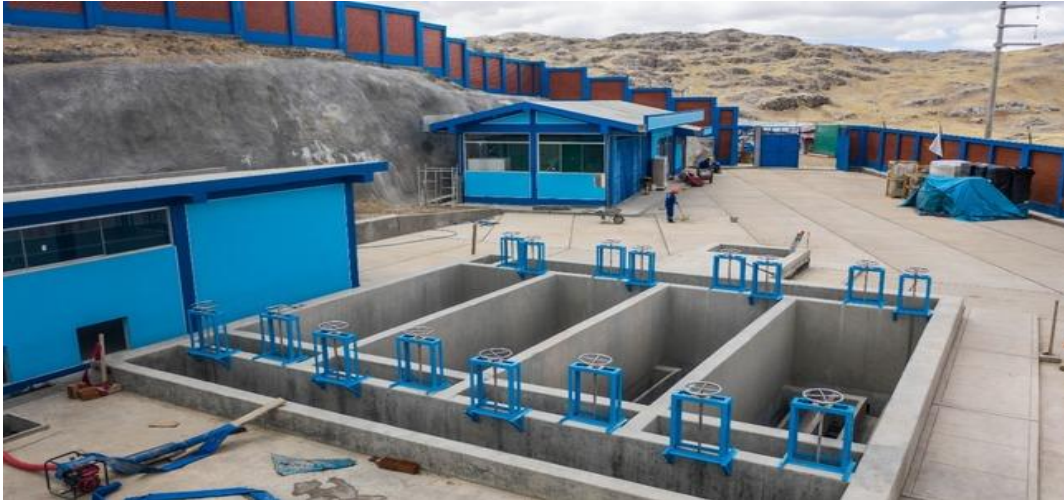
IMAGEN N° 7: Vista panorámica de la PTAP Uliachin.

Esta Planta de Tratamiento de Agua Potable está ubicada en el centro poblado de Uliachín. a una altitud de 4405 m.s.n.m., tiene una producción de agua tratada de 190 lt/s.

Esta Planta viene siendo operada por la Unidad Ejecutora (GORE PASCO), la cual está comprometida en el componente I: PROYECTO INTEGRAL DEL AGUA del SNIP 74176. El agua es captado y trasladado desde la laguna Acucocha hasta la PTAP uliachin mediante líneas de conducción (Tuberías).

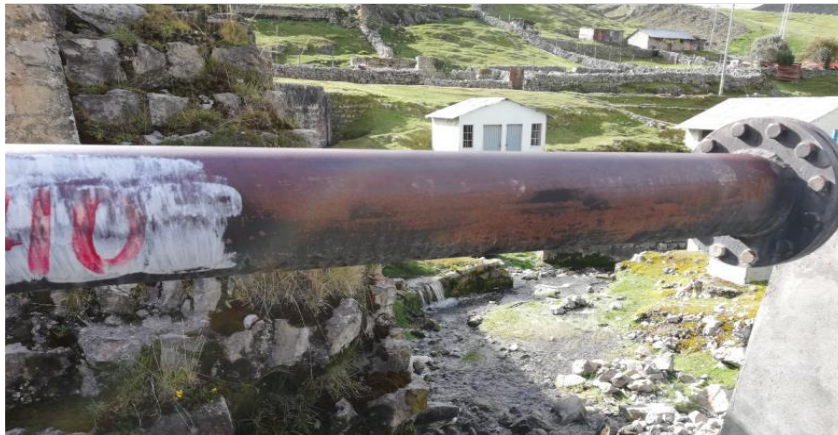
IMAGEN N° 12: Vista de la línea de conducción de Ojo de Gato

El agua captada por el manantial Ojo de Gato es derivada y almacenada en el Reservorio Ojo de Gato para luego ser impulsada hacia el Reservorio y Estación de Rebombío Jaital y posterior al reservorio Columna Pasco, la cual abastece el AA. HH. Columna Pasco del distrito de Yanacancha.

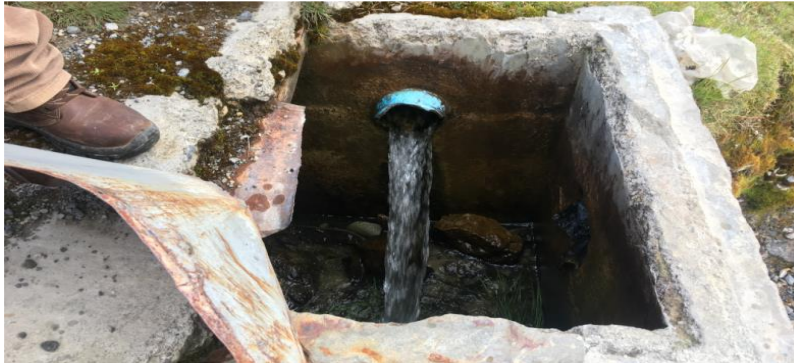
IMAGEN N° 14: Vista de la Captación Pucayacu

Se encuentra ubicado al noreste de la ciudad, muy cercanas a la fuente de Ojo de Gato, a una altura de 4221 m.s.n.m. cuenta con caudales de 8 L/s en época de estiaje y 28 L/s en época de avenida

El agua captada por el Manantial de Pisgapuquio / Pucayacu es derivada y almacenada en el Reservoirio Pucayacu para luego ser impulsada hacia el Reservoirio Víctor Raúl Haya de la Torre; sin embargo, actualmente, este sistema se encuentra inoperativa debido al mal funcionamiento de las bombas.

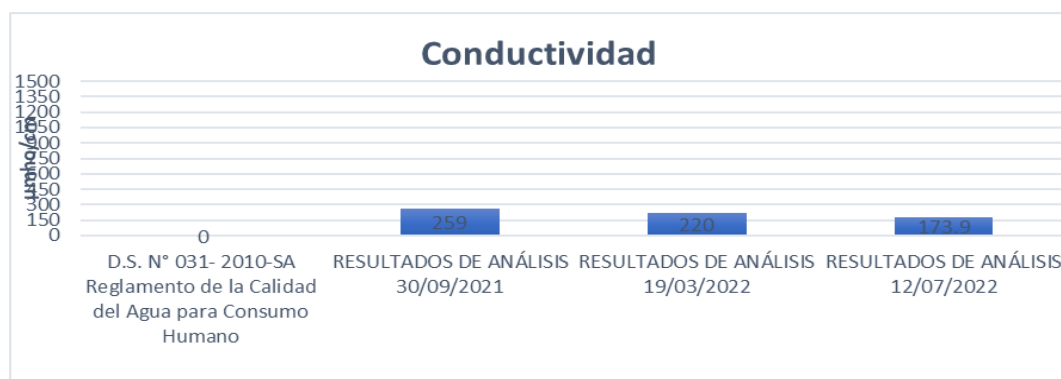
GRAFICO N° 6: Resultados de conductividad en el agua potable del distrito de Chaupimarca

6. **Conductividad:** En el grafico se observa que en los 3 puntos de monitoreo el valor de la conductividad cumple con los LMP del Decreto Supremo N° 031-2010-SA.

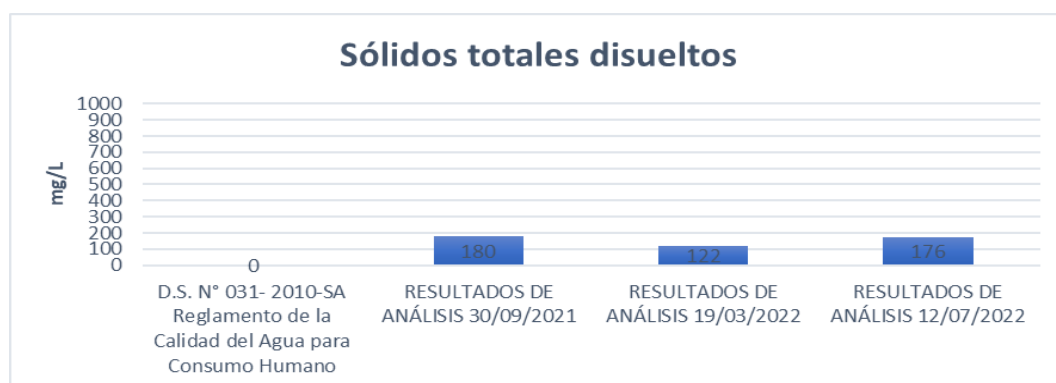
GRAFICO N° 7: Resultados de STD en el agua potable del distrito de Chaupimarca

7. **STD:** En el grafico se observa que en los 3 puntos de monitoreo el valor del STD cumple con los LMP del Decreto Supremo N° 031-2010-SA.

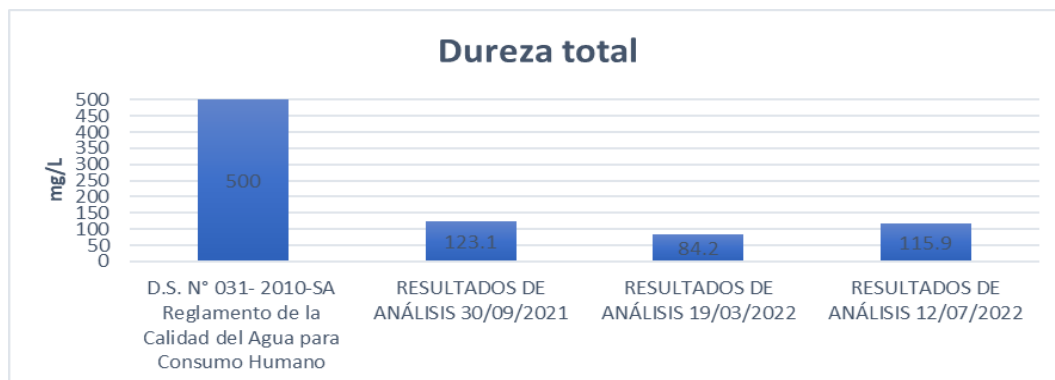
GRAFICO N° 10: Resultados de dureza total en el agua potable del distrito de Chaupimarca

10. Dureza total: En el grafico se observa que en los 3 puntos de monitoreo el valor de la dureza total cumple con los LMP del Decreto Supremo N° 031-2010-SA.

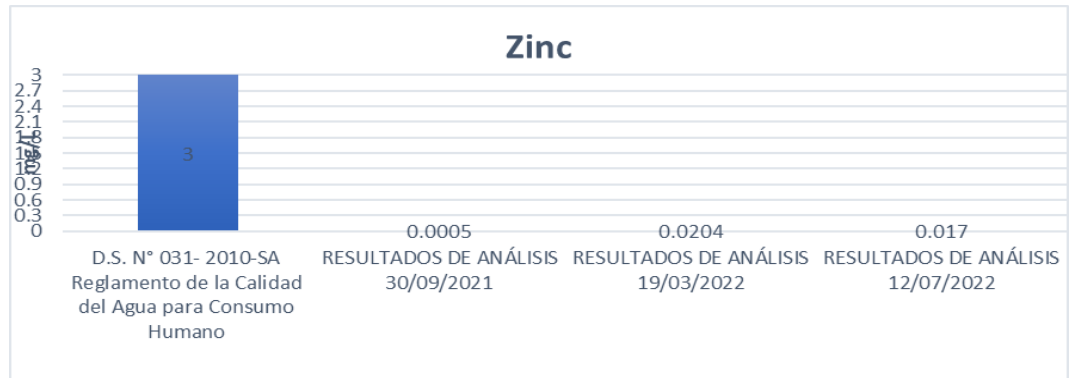
GRAFICO N° 16: Resultados de zinc en el agua potable del distrito de Chaupimarca

16. Zinc: En el grafico se observa que en los 3 puntos de monitoreo el valor del zinc cumple con los LMP del Decreto Supremo N° 031-2010-SA.

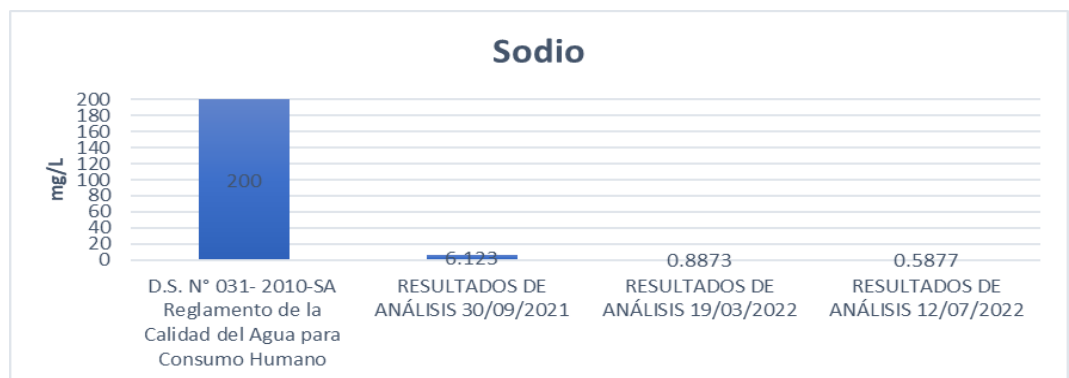
GRAFICO N° 17: Resultados de sodio en el agua potable del distrito de Chaupimarca

17. Sodio: En el grafico se observa que en los 3 puntos de monitoreo el valor del sodio cumple con los LMP del Decreto Supremo N° 031-2010-SA.

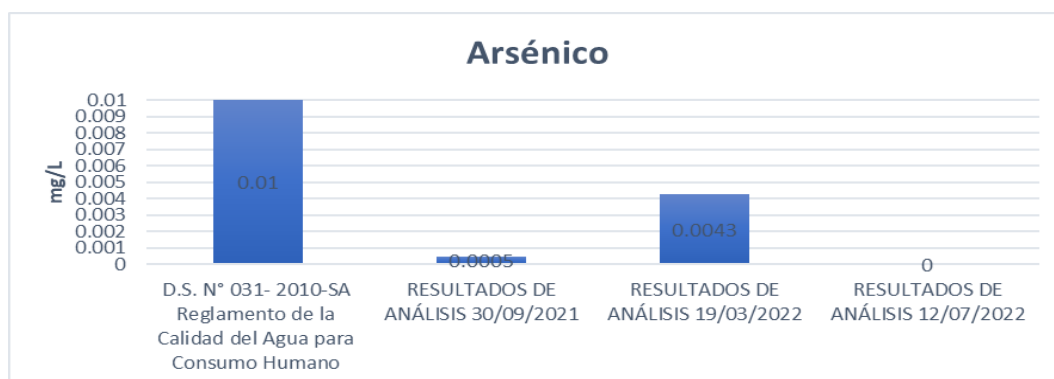
GRAFICO N° 20: Resultados de arsénico olor en el agua potable del distrito de Chaupimarca

20. **Arsénico:** En el grafico se observa que en los 3 puntos de monitoreo el valor del arsénico cumple con los LMP del D.S. N° 031-2010-SA.

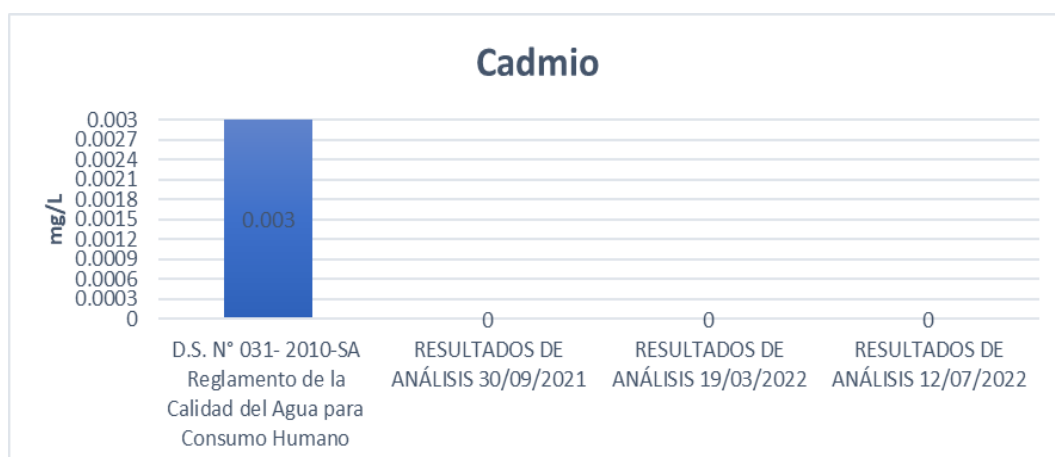
GRAFICO N° 23: Resultados de cadmio en el agua potable del distrito de Chaupimarca

23. Cadmio: En el grafico se observa que en los 3 puntos de monitoreo el valor del cadmio cumple con los LMP del Decreto Supremo N° 031-2010-SA.

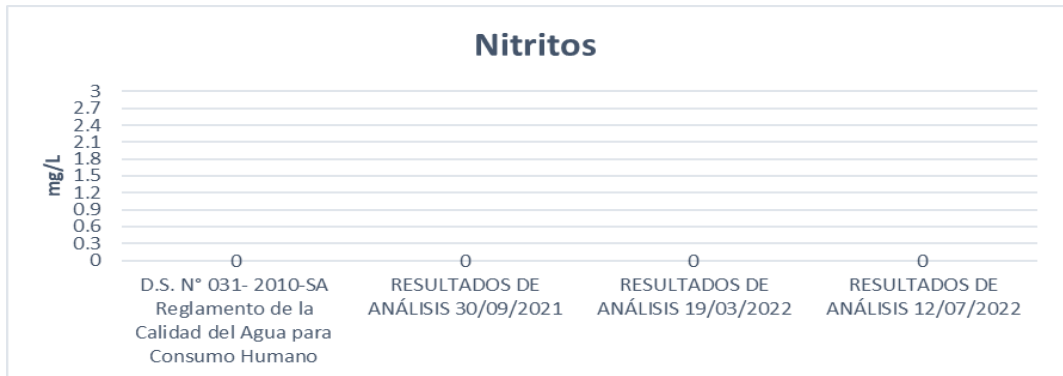
GRAFICO N° 32: Resultados de nitrito en el agua potable del distrito de Chaupimarca

32. Nitritos: En el grafico se observa que en los 3 puntos de monitoreo el valor de los nitritos cumple con los LMP del Decreto Supremo N° 031-2010-SA.

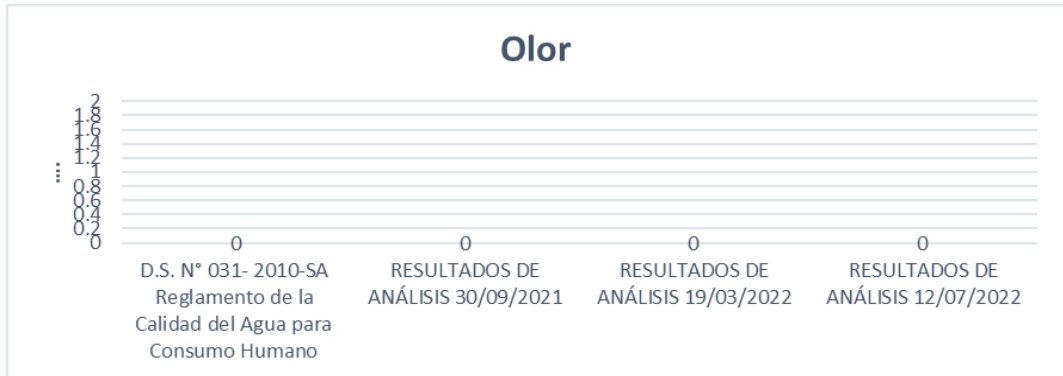
GRAFICO N° 40: Resultados de olor en el agua potable del distrito Urbano de Yanacancha.

1 Olor: En el grafico se observa que en los 3 puntos de monitoreo el valor del olor cumple con los LMP del Decreto Supremo N° 031-2010-SA.

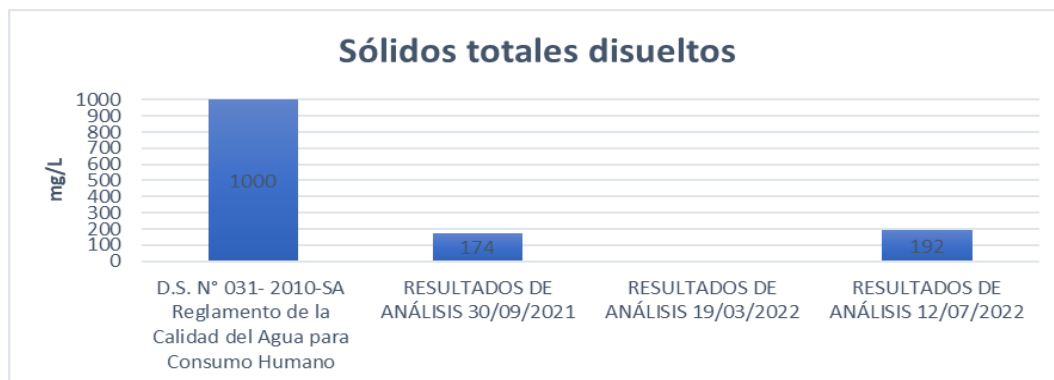
GRAFICO N° 46: Resultados de olor en el agua potable del distrito Urbano de Yanacancha.

7 STD: En el grafico se observa que en los 3 puntos de monitoreo el valor del STD cumple con los LMP del Decreto Supremo N° 031-2010-SA.

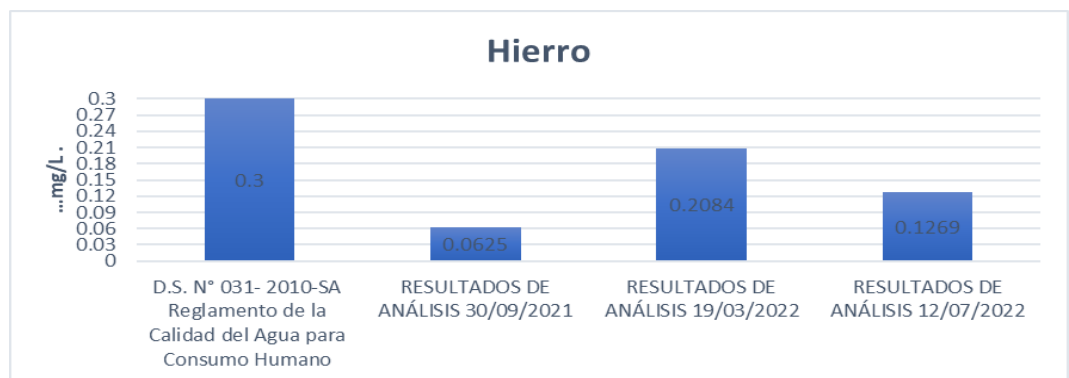
GRAFICO N° 51: Resultados de hierro en el agua potable del distrito Urbano de Yanacancha.

12 Hierro: En el grafico se observa que en los 3 puntos de monitoreo el valor del hierro cumple con los LMP del Decreto Supremo N° 031-2010-SA.

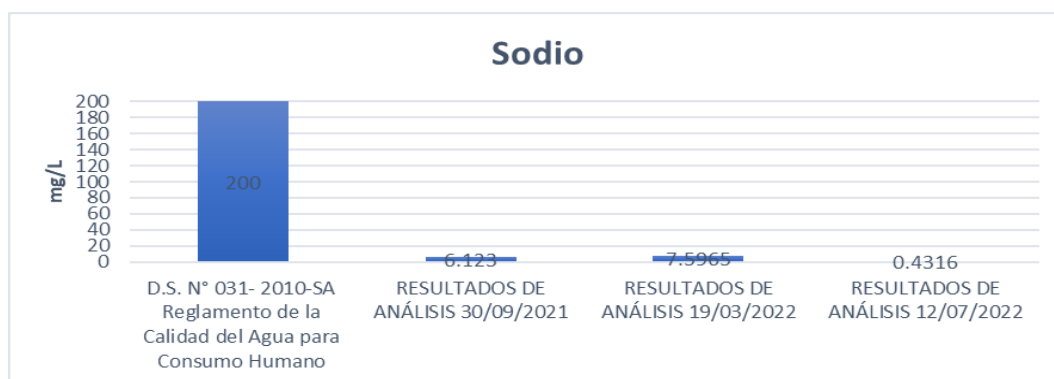
GRAFICO N° 56: Resultados de sodio en el agua potable del distrito Urbano de Yanacancha.

17 Sodio: En el grafico se observa que en los 3 puntos de monitoreo el valor del sodio cumple con los LMP del Decreto Supremo N° 031-2010-SA.

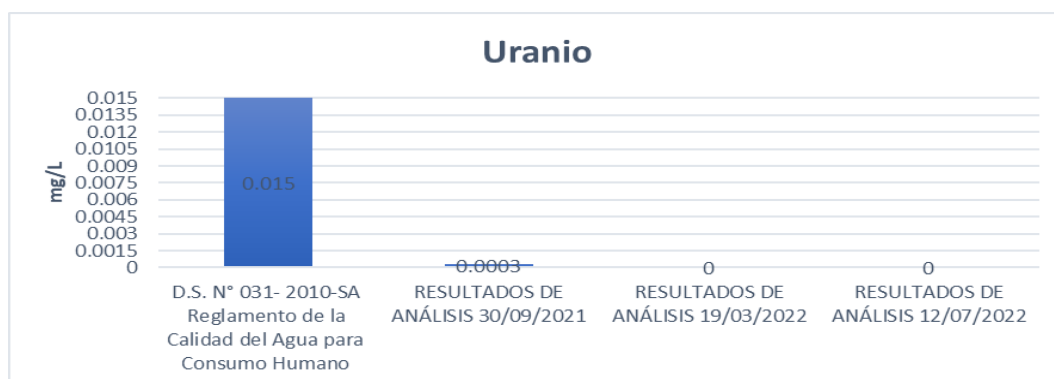
GRAFICO N° 58: Resultados de uranio en el agua potable del distrito Urbano de Yanacancha.

19 Uranio: En el grafico se observa que en los 3 puntos de monitoreo el valor de uranio cumple con los LMP del Decreto Supremo N° 031-2010-SA.
