**T E S I S**

**Evaluación del contenido de vanadio presente en el agua de la laguna de  
Punrún proveniente de los pasivos mineros de la ex – empresa Of  
American Vanadium - Pasco – Perú**

**Para optar el título profesional de:  
Ingeniero Ambiental**

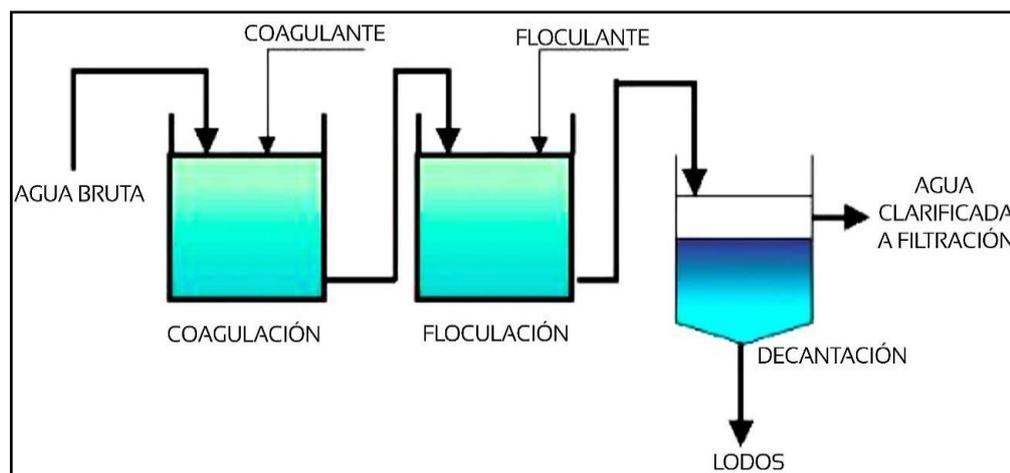
*Figura. 6 Esquema de una planta básica de tratamiento de agua.*

Sin embargo, en ciertas poblaciones donde se justifican las instalaciones si operan satisfactoriamente. En la Fig. se muestra una pequeña planta purificadora de agua.

Descripción de la pequeña planta.

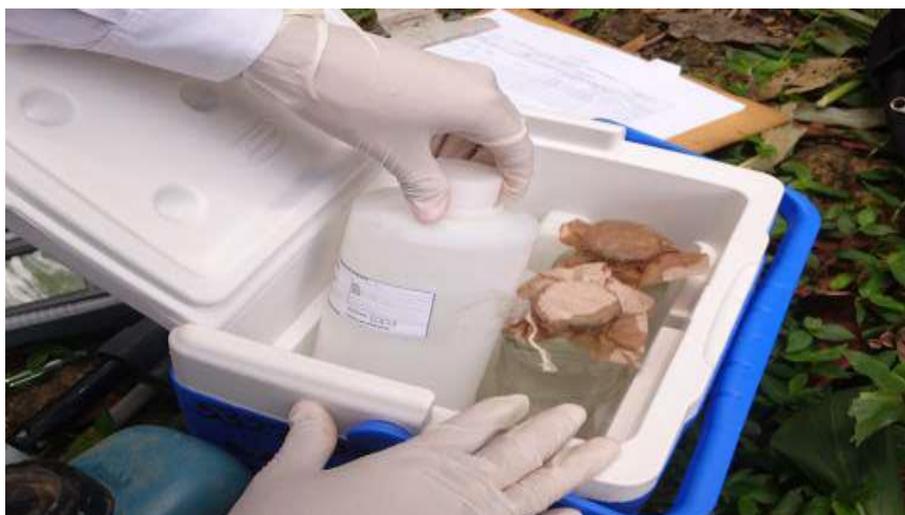
*Figura. 7 Conservación de las muestras de la laguna*

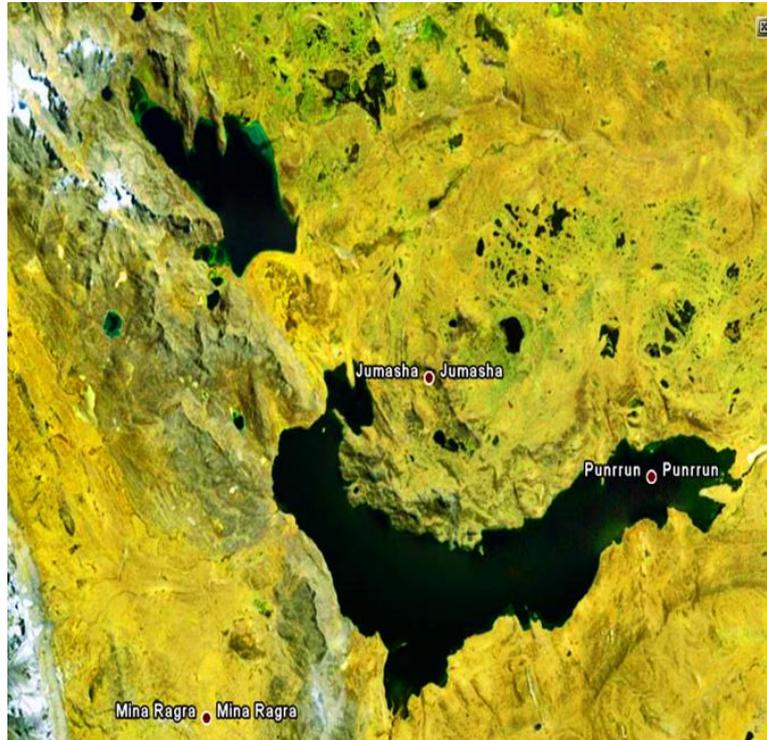
*Figura. 8 Vista satelital de la laguna Punrun y la Acucocha*

Se identifica la ubicación de las zonas para realizar el muestreo en la laguna Punrún, cuya muestra debe ser representativa y que cubran diversas fuentes de agua, como: río, pozos y áreas cercanas a posibles fuentes de contaminación. Considerando las condiciones

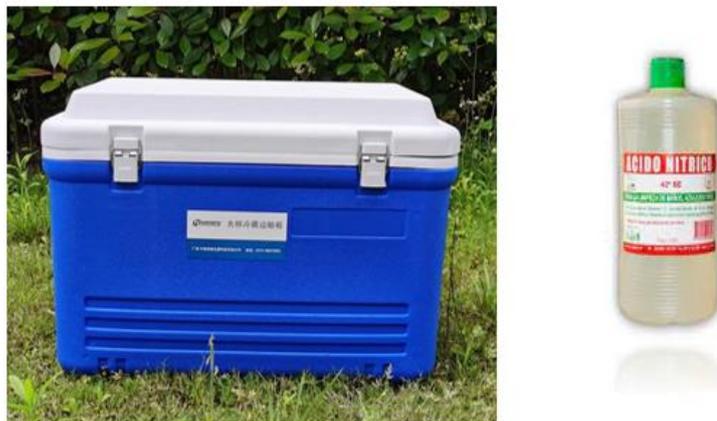
*Figura. 9 Materiales para el transporte de las muestras hacia los laboratorios*

También mencionar que se empleó una extensión de franja de 2,30 m de longitud, mediante el empleo de un brazo de madera, para sacar las muestras de las orillas con el fin de asegurar que las muestras sean representativas y no contengan algún agente contaminante, que altere los resultados que éstas suelen acumular en los bordes de la laguna y evitar la contaminación por polvo que siempre lleva el aire.

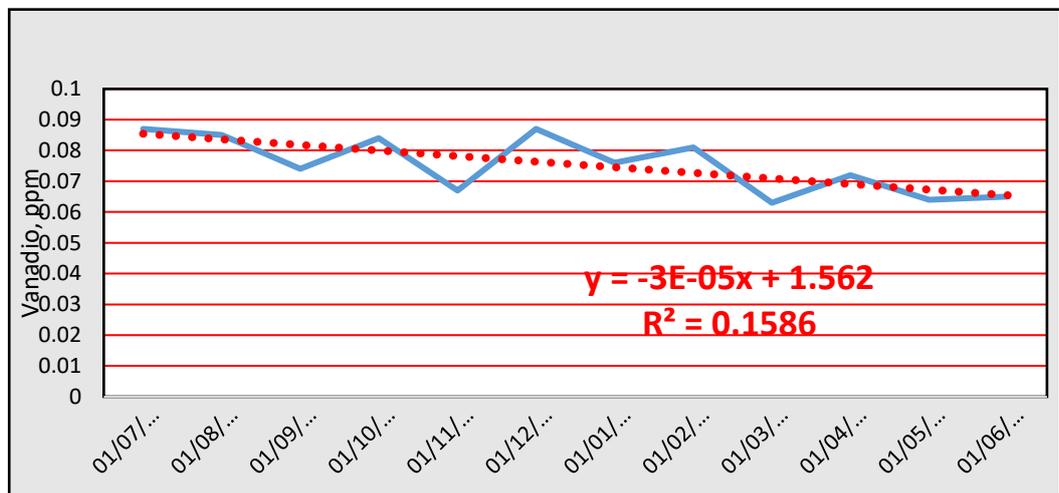
**Gráfico. 1 Vanadio en el punto de muestreo 01**

En la estación de monitoreo No. 01 se muestra valores que van desde valores mínimos de 0.063 mg/L a valores máximos de 0.087 mg/L, lo que muestra que no existe ningún riesgo de contaminación ambiental sobre efectos al ecosistema, debido a este parámetro de químico del elemento vanadio.  $R^2$  nos muestra que los resultados son muy variados y que no se ajustan a relación normal.

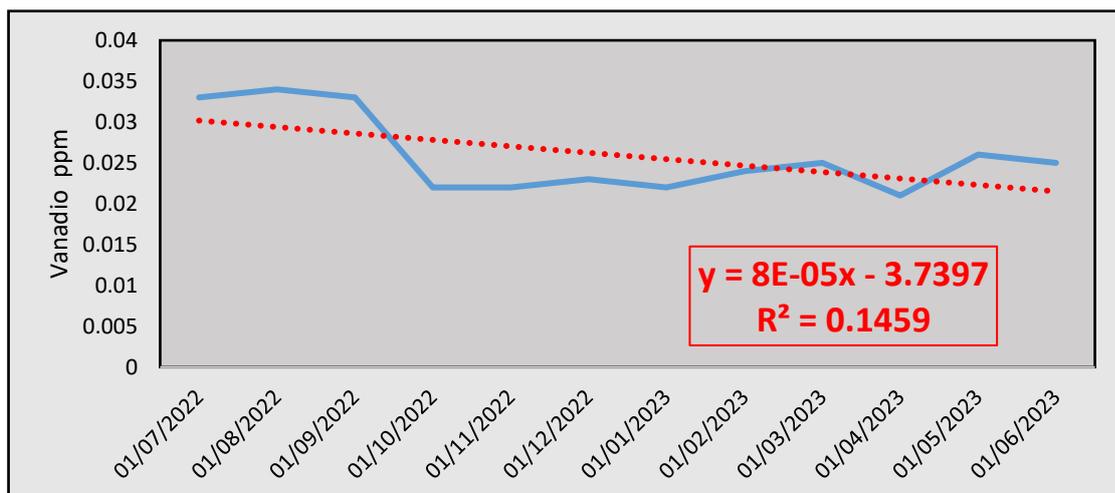
**Gráfico. 2 Vanadio en el punto de muestreo 02**

Los valores de vanadio en la estación de monitoreo N° 02 oscilan entre 0.021 mg/L y 0.034 mg/L. Estos valores están dentro de un rango considerado seguro, lo que sugiere que no hay riesgo de contaminación ambiental significativa relacionada con el vanadio en esta ubicación.

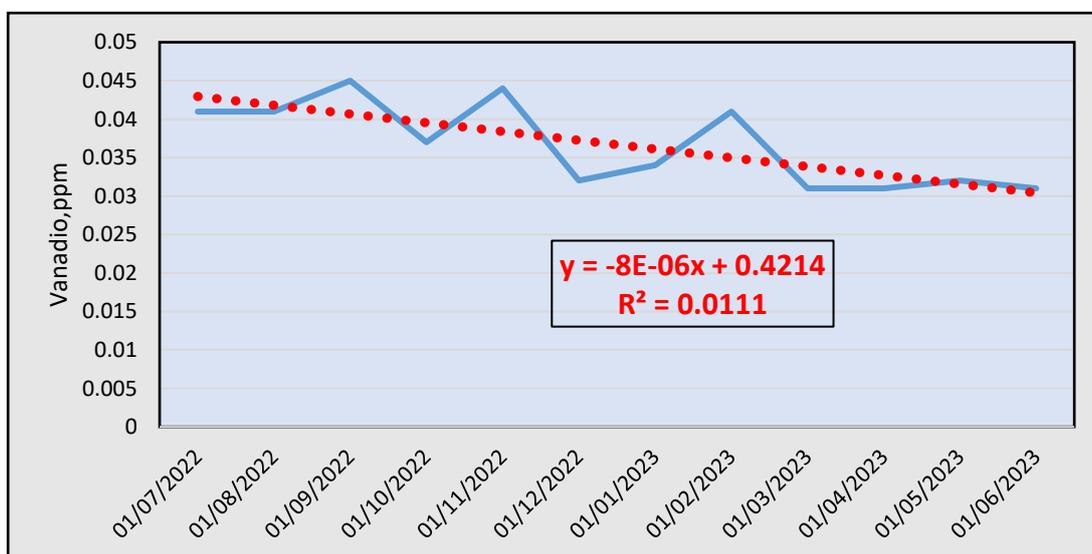
**Gráfico. 3 Vanadio en el punto de muestreo 03**

Los valores mencionados del elemento vanadio se sitúan en un rango que no representa un riesgo ambiental para el ecosistema. Esto implica que, hasta el momento, la presencia de vanadio en la estación de monitoreo No. 03, no tiene efectos negativos apreciables en el entorno natural.

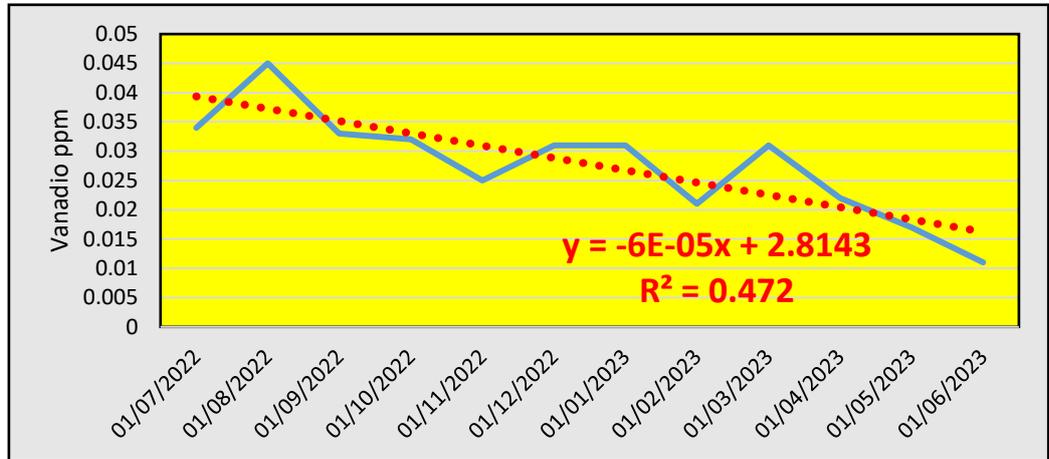
**Gráfico. 4 Vanadio en el punto de muestreo 04**

La variación de los valores de vanadio, que va desde 0.011 mg/L hasta 0.045 mg/L, respalda la afirmación de que no hay riesgo de contaminación ambiental en la estación de monitoreo No. 01. Esto sugiere que los niveles de

vanadio no están alcanzando concentraciones perjudiciales para el ecosistema.

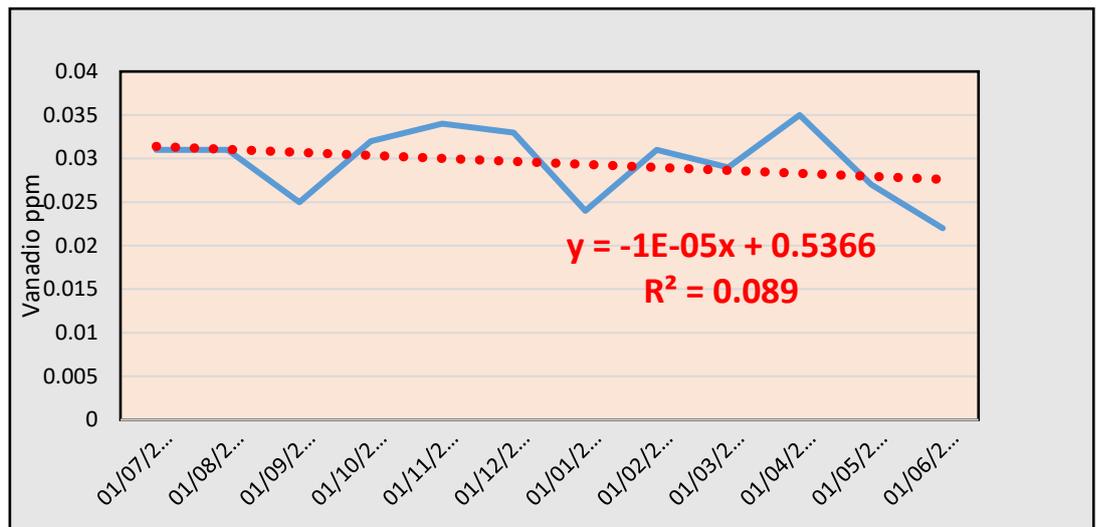
**Gráfico. 5 Vanadio en el punto de muestreo 05**

La referencia a  $R^2$  indica que los resultados obtenidos muestran una variabilidad significativa y no siguen una relación normal. Esto puede sugerir que existen factores adicionales o variables que contribuyen a la variabilidad en los niveles de vanadio, y la relación con otros parámetros podría no ser directa o predecible de manera convencional.

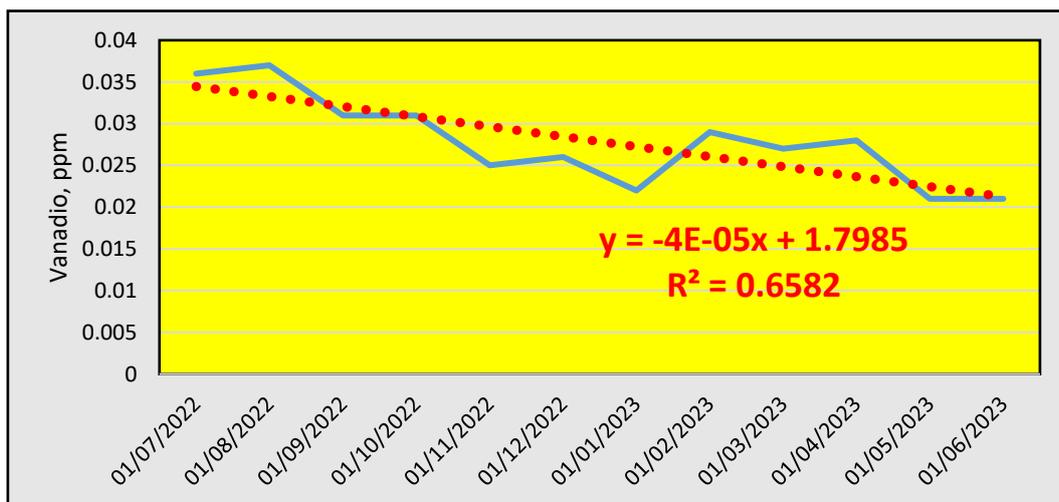
**Gráfico. 6 Vanadio en el punto de muestreo 06**

El hecho de que  $R^2$  indique una variabilidad considerable sugiere que la relación entre los niveles de vanadio y otros parámetros no sigue un patrón típico. Esta complejidad puede requerir un análisis más detenido para comprender completamente la dinámica y las influencias en la presencia de vanadio en la estación de monitoreo No. 06.

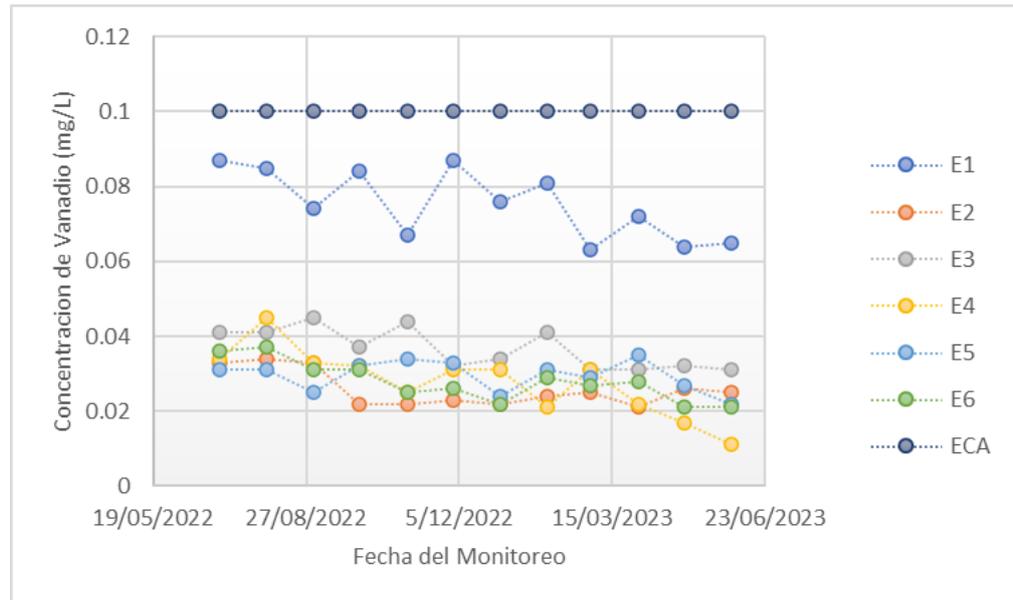
**Gráfico. 7 Vanadio en los puntos de muestreo 01 al 06.**

A continuación, se muestra el gráfico No. 7, del consolidado de los resultados de todos los monitoreos realizados, donde se aprecia que todos los resultados están por debajo de un límite de 0.100 mg/L (ECA de agua), lo que demuestra que no existe contaminación en las aguas de la laguna Punrún por el contenido de metal vanadio.

- De acuerdo con los gráficos de los resultados de los monitoreos realizados, todos presentan la misma tendencia general y referente al problema de la contaminación los valores de los resultados obtenidos están por debajo del límite establecido de 0.100 mg/L es un referente que no existe contaminación por este elemento vanadio en las aguas de Punrún, por los pasivos ambientales existentes que están presentes colindantes a este ambiente, al pasar el tiempo, la presencia de vanadio no aumenta significativamente.
- También indicar que basándonos en la información proporcionada en los resultados de los monitoreos realizados indica que los valores de vanadio
