**“EVALUACIÓN DE LA VULNERABILIDAD DEL PUENTE
NOCHOZ ANTE SOLICITACIONES SISMICAS EN EL
DISTRITO DE PUERTO BERMÚDEZ, DE LA PROVINCIA DE
OXAPAMPA – REGIÓN PASCO – 2018”**

PARA OPTAR EL TÍTULO PROFESIONAL DE
INGENIERO CIVIL

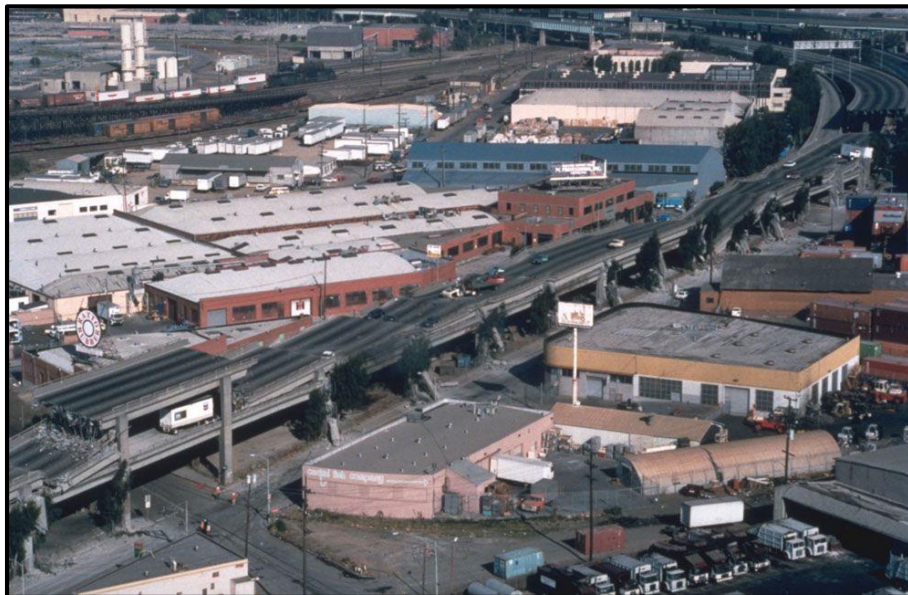
Figura 1. Colapso del Vía Ducto Cypress en el Sismo de Loma Prieta 1989. (Obtenida de: <https://www.nationalgeographic.org/thisday/oct17/loma-prieta-earthquake/family/>)

millones de dólares (Gómez S., 2000). Los daños más resaltantes son: el colapso del viaducto de la calle Cypress (Figura 1) y la falla de una sección del puente Bay Bridge que une la ciudad de San Francisco y Oakland (Figura 2).

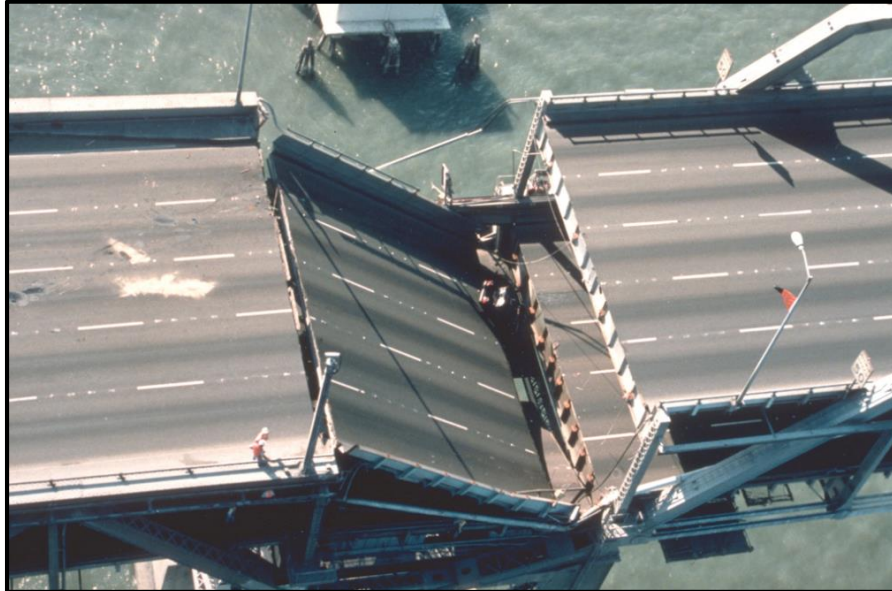
*Figura 2. Falla de una sección del puente Bay Bridge
(Obtenida de:
<https://www.flickr.com/photos/sanbeiji/220645446/in/photostream/>)*

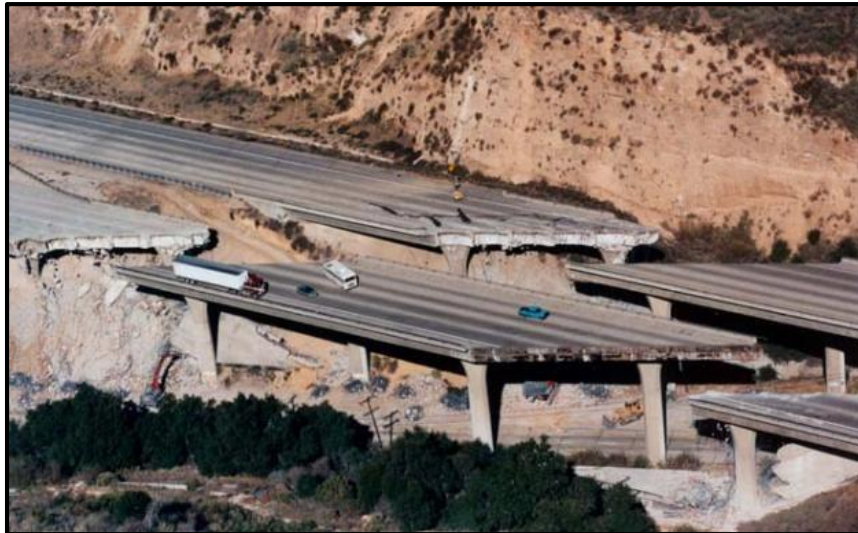
*Figura 3. Colapso del paso a desnivel Gavin Canyon.
(Obtenida de <https://co.pinterest.com/pin/146718900334095793>)*

- El colapso del pase a desnivel Gavin Canyon en la autopista interestatal N° 5 “The Golden State Freeway” (Figura 3).

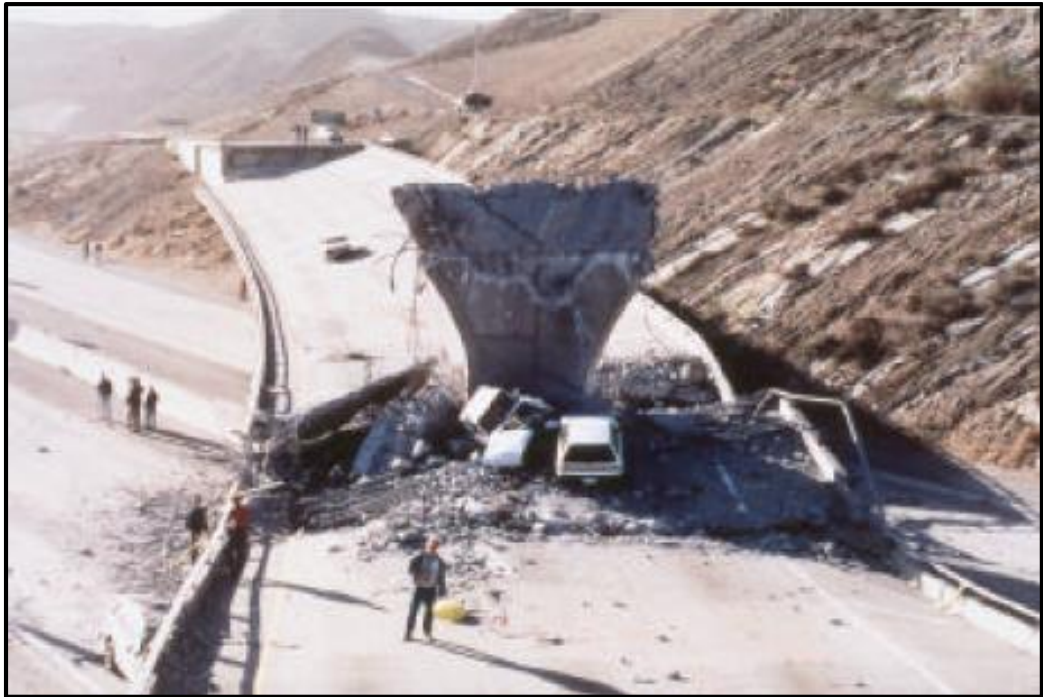
*Figura 5. Colapso de un vano del puente N° 53-1960F en el intercambio vial de la autopista interestatal N° 5 con la ruta estatal N° 14 (Ramp C).
(Priestley M, 1996)*

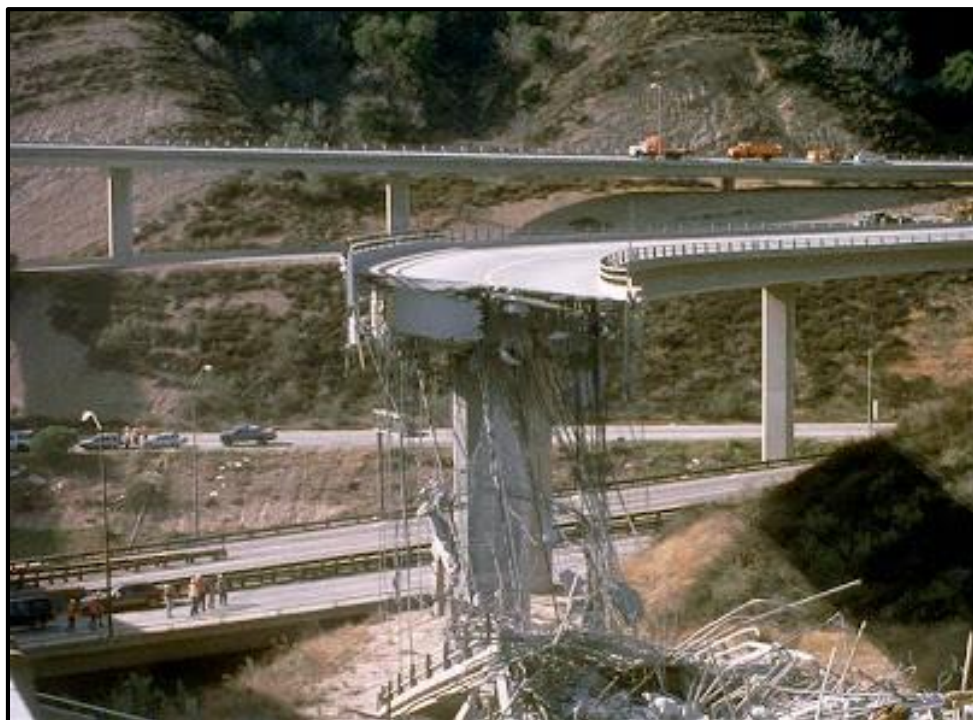
*Figura 6. Colapso de un vano del puente N° 53-1964F en el intercambio vial de la autopista interestatal N° 5 con la ruta estatal N° 14 (Ramp M).
(Obtenida de:
<https://sites.google.com/site/widowersbenches/mountains/history/a-geologically-active-region---the-1971-sylmar-quake-1994-northridge-quake>)*

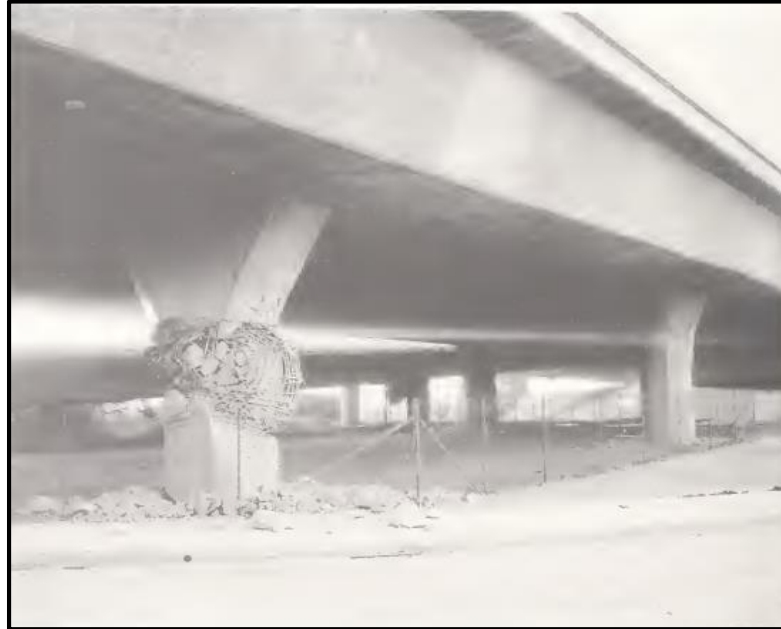
*Figura 7. Daño a pilar en el cruce a desnivel Mission – Gothic
(National Institute of Standards and Technology, 1994)*

- El daño severo que sufrieron los pilares en el cruce a desnivel del “Mission Boulevard y Gothic Avenue” (Figura 7) y en el puente denominado “Bull Creek Canyon Channel” (Figura 8) en la ruta estatal N° 118 “The Simi Valley Freeway”.

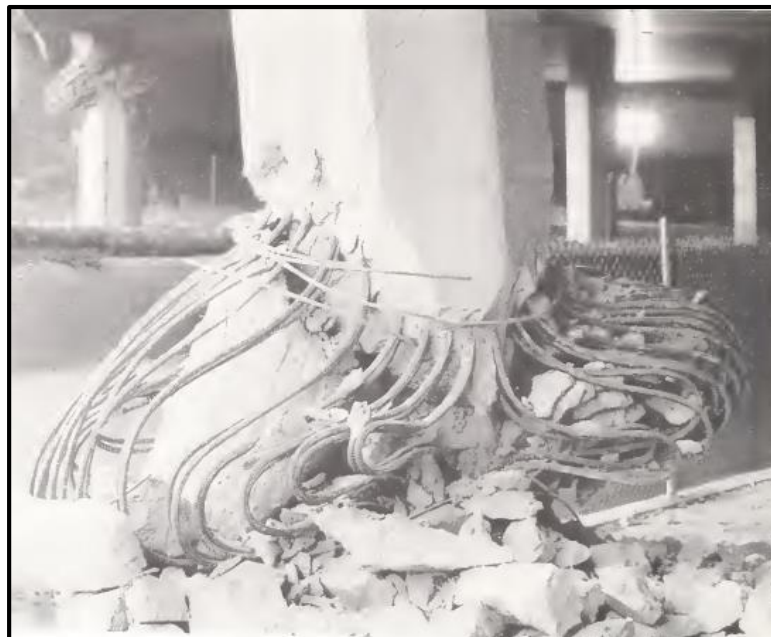
*Figura 8. Daño al Pilar del puente "Bull Creek Canyon Channel"
(National Institute of Standards and Technology, 1994)*

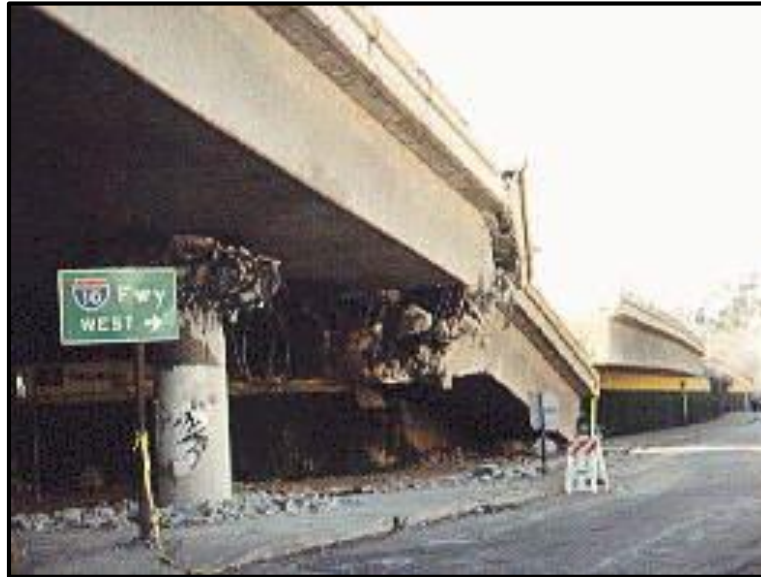
Figura 9. Colapso del Carril y daño al pilar en el cruce a desnivel entre Cienega Blvd y Venice Blvd. (Obtenida de: <https://www.fhwa.dot.gov/publications/publicroads/94summer/p94su26.cfm>)

- El daño severo de los pilares y colapso del cruce a desnivel entre “Cienega Boulevard y Venice Boulevard” (Figura 9) y el colapso del vano en el cruce a desnivel entre “The Fairfax Avenue y Washington Boulevard” (Figura 10), en la autopista interestatal N° 10 que une Santa Mónica y Los Ángeles.

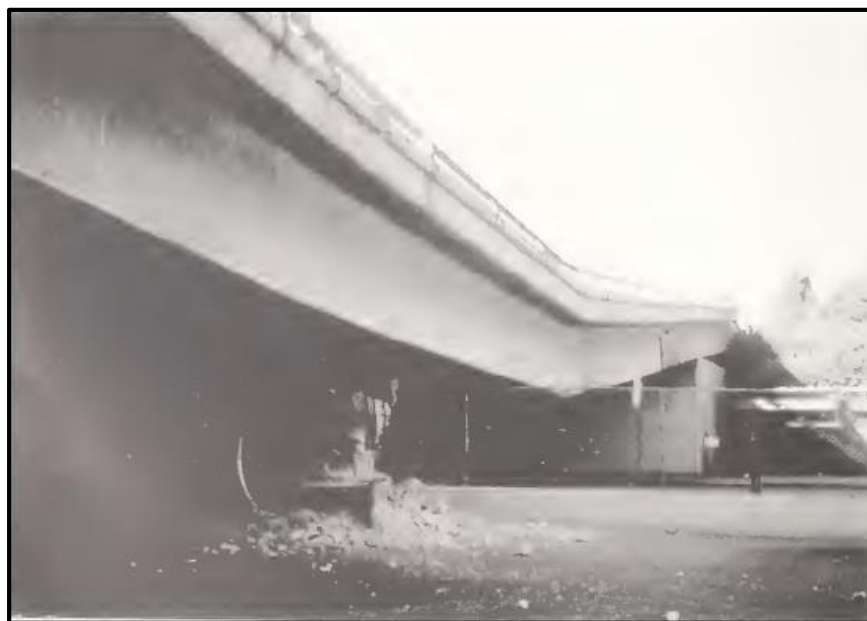
Figura 10. Colapso del Vano del puente sobre la Avenida Fairfax (National Institute of Standards and Technology, 1994)

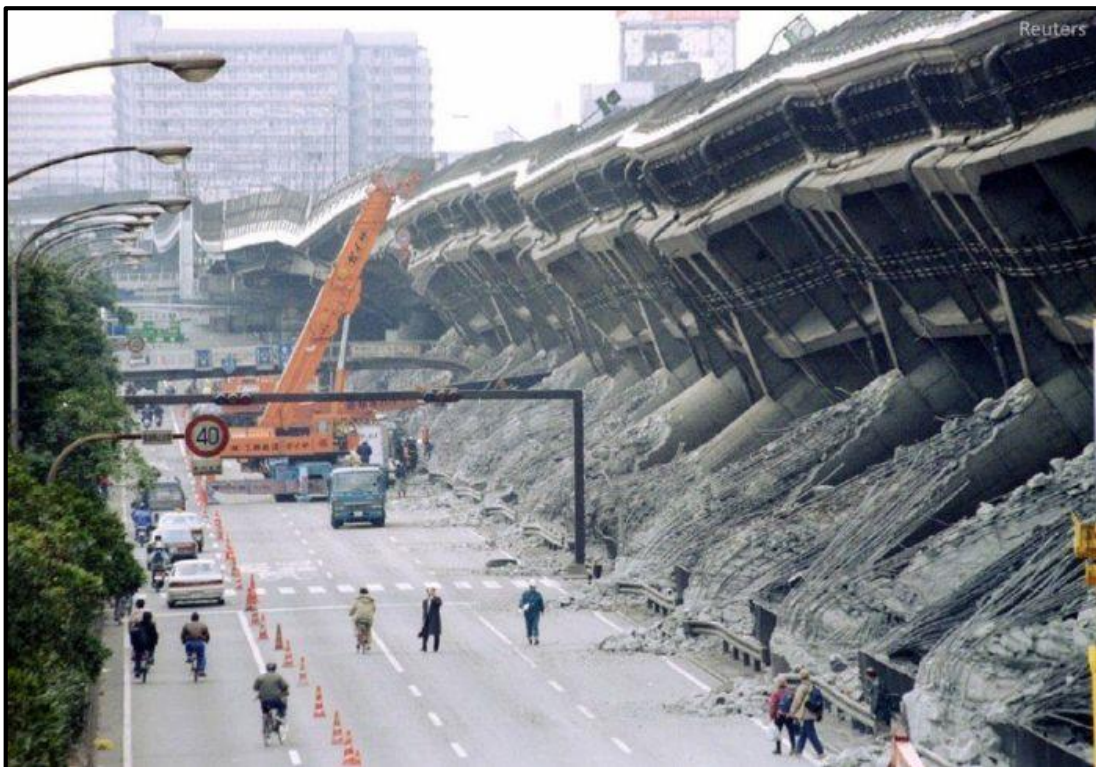
Figura 11. Falla de la autopista Hanshin en el Sismo de Kobe 1995
(Obtenida de: <https://japon-secreto.com/el-gran-terremoto/>)

Los daños más resaltantes son: el colapso de 10 tramos de la autopista elevada Hanshin, bloqueando el tráfico entre Osaka y Kobe (Figura 11) y la falla de algunos segmentos del puente Nishinomiya así como el daño en algunos de sus pilares (Figura 12).

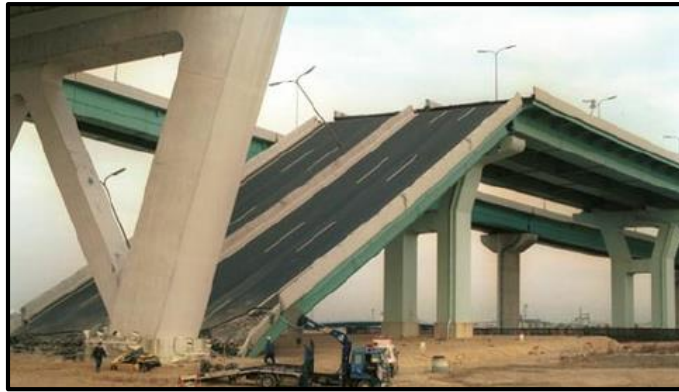
*Figura 12. Colapso de una sección del puente Nishinomiya 1995
(Obtenida de: https://www.researchgate.net/figure/Collapse-of-a-section-of-the-Nishinomiya-in-1995-M-w-68-Hyogoken-Nanbu-earthquake_fig5_272971872)*

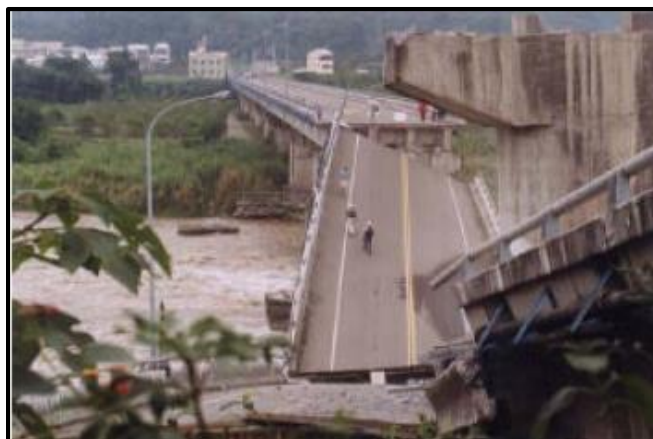
*Figura 13. Colapso del Puente Shi-wei, Sismo Chi-Chi 1999
(National Institute of Standards and Technology, 1994)*

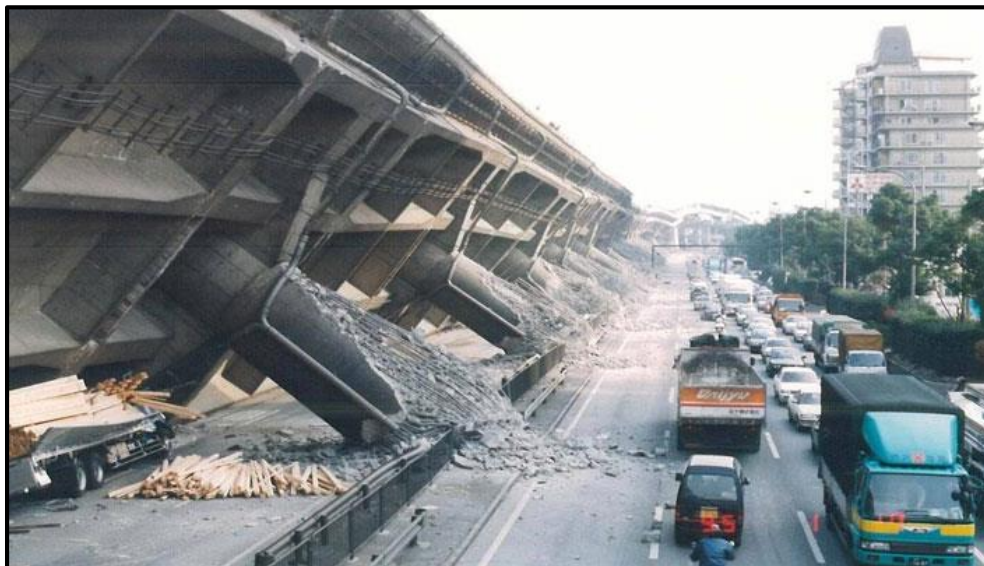
Figura 16. Falla a flexión en la Base de las columnas del puente Hanshín en el Sismo de Kobe 1995.

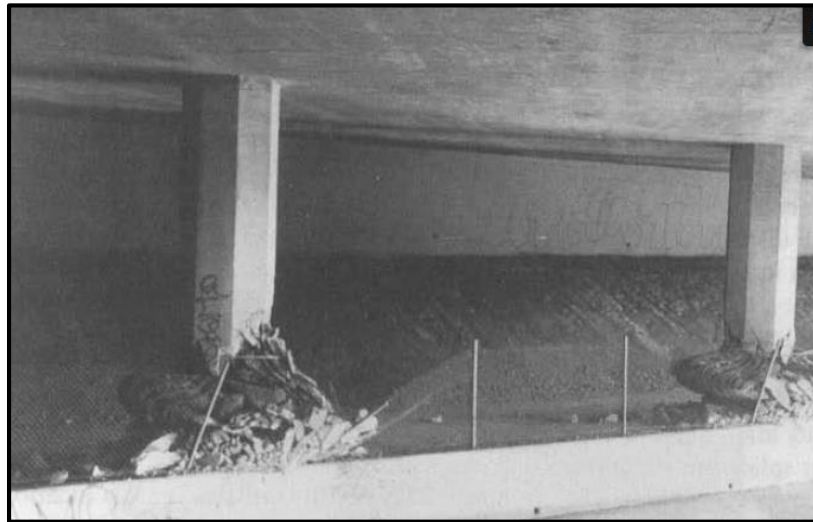
Figura 17. Falla por aplastamiento del concreto en columnas del puente Creek Canyon Channel en el Sismo de Northridge 1994
(Priestley M, 1996)

Debido a los bajos niveles de fuerza sísmica lateral establecidos en los códigos antiguos de diseño, que conllevaron a realizar diseños de columnas con baja resistencia a la Flexión y con ductilidades Inadecuadas, dicho en otras palabras, las cuantías de aceros suministradas no fueron suficientes para resistir a los esfuerzos de flexión generados en los movimiento sísmicos (Figura 16). Así mismo la baja cuantía en las secciones causó que las columnas no mantengan un comportamiento dúctil, lo que conllevó a la generación de fallas frágiles o fallas por aplastamiento en el concreto (Figura 17).

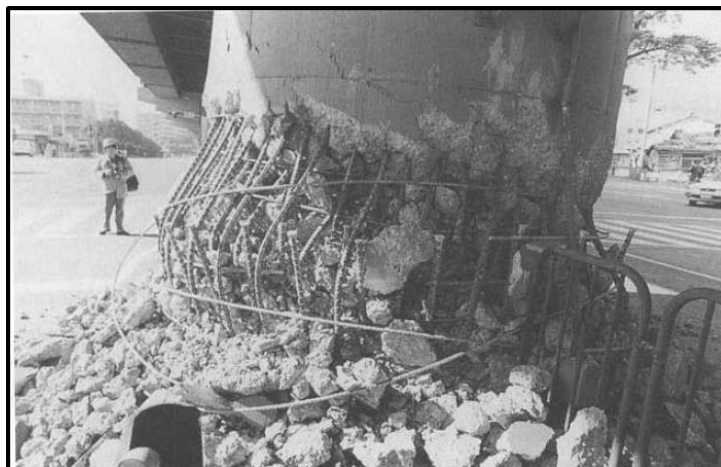
Es debido a que las longitudes de desarrollo del acero de refuerzo en los empalmes de las columnas fueron insuficientes para lograr la resistencia de las varillas, así mismo también debido a la prematura terminación del refuerzo longitudinal en las columnas, creándose de esta forma zonas de falla.

Figura 18. Falla de columna de la Vía expresa Hanshin, causado por el empalme de refuerzo en una misma sección en el Sismo de Kobe 1995
(Priestley M, 1996)

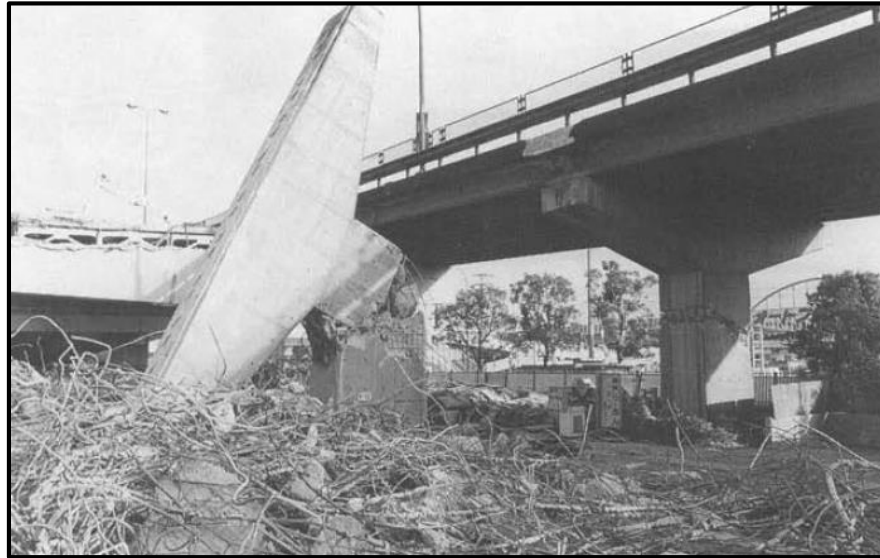
Figura 19. Falla por flexión a la mitad de la altura del pilar debido a la terminación prematura del refuerzo longitudinal, Sismo de Kobe 1995 (Priestley M, 1996)

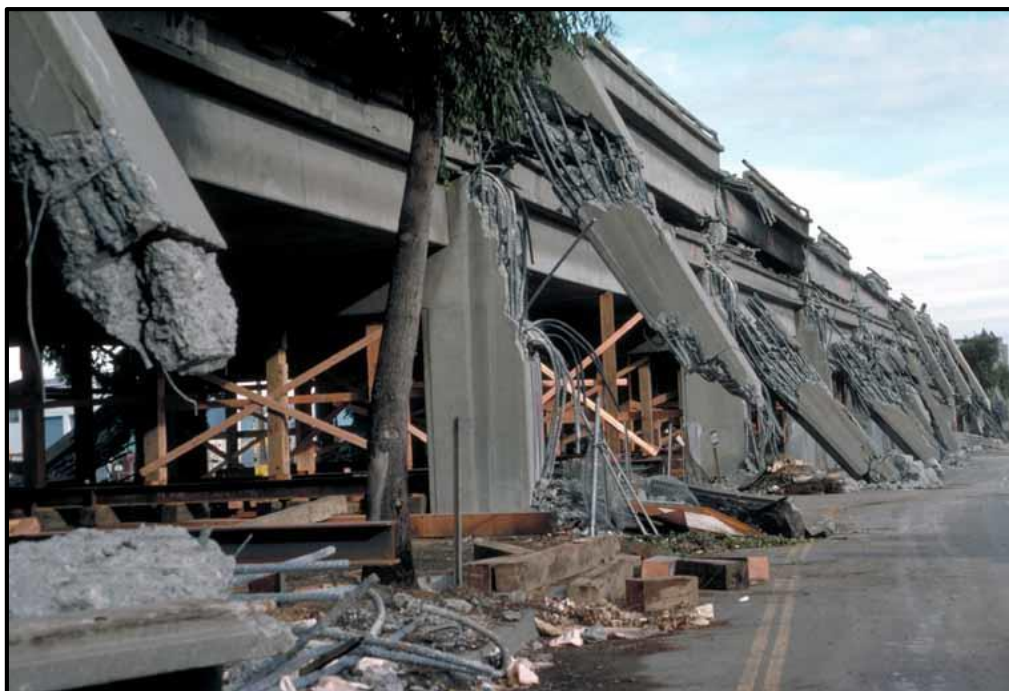
En sismos pasados se observó la formación de grietas en las uniones del tablero con columnas, como es el caso del fallo del vía ducto Cypres en el sismo de Loma Prieta en 1989, Atribuido a la falta de conocimiento de prácticas sismo resistentes, presentó el fallo de las juntas superiores por el efecto de columna corta, lo que provocó el colapso de la losa superior; pero la principal causa que se atribuyó al fallo de esta estructura fue el adecuado confinamiento y escasas de refuerzo a cortante en el extremo superior de las columnas. (Gómez S., 2000).

Figura 21. Falla de conexión viga-columnas en el Vía Ducto Cypres en el Sismo de Loma Prieta 1989
(Obtenida de: <https://www.usgs.gov/media/images/cypress-viaduct-0>)

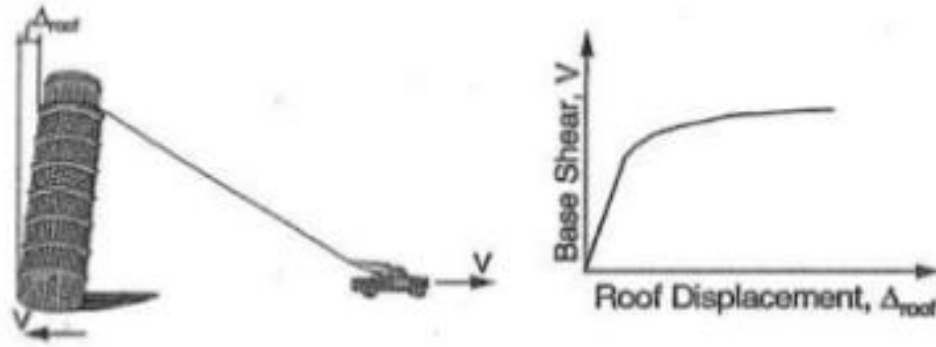
La curva de capacidad se obtiene mediante la aplicación de un análisis estático no lineal comúnmente llamado análisis pushover. Que consiste en la aplicación de cargas laterales que se van incrementando de manera monótonica a una estructura hasta ocasionar su colapso.

Figura 27. Curva de Capacidad. (ATC-40, 1996)

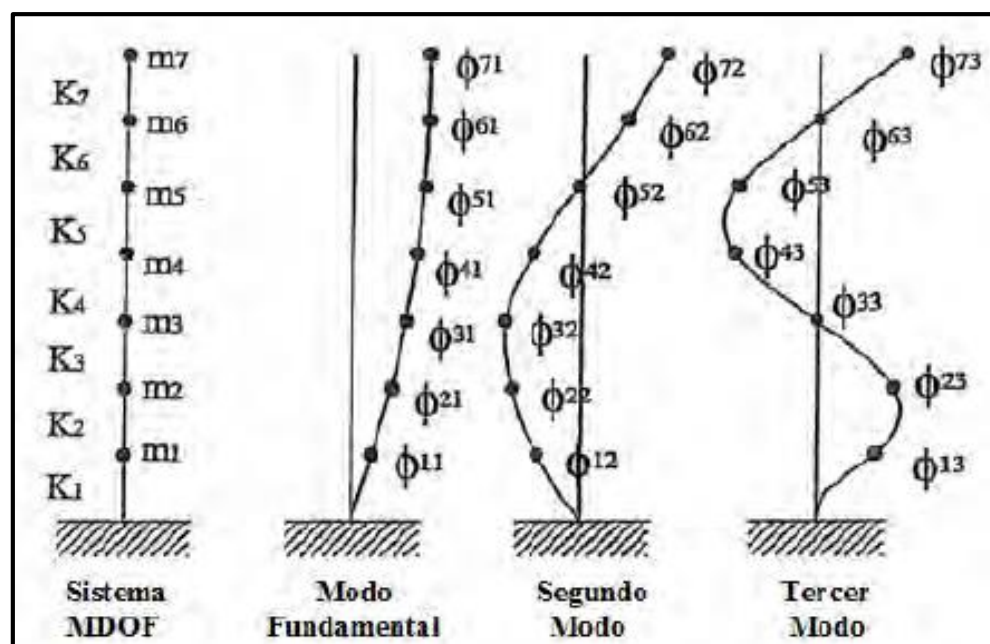
Para entender mejor estos conceptos el ATC-40 presenta la Figura 28, donde se muestra una idealización de un sistema de múltiples grados de libertad, así mismo se muestra los diferentes modos de vibración con sus respectivas amplitudes de modo en cada nivel.

Figura 28. Sistema de Múltiples Grados de Libertad (ATC-40, 1996)

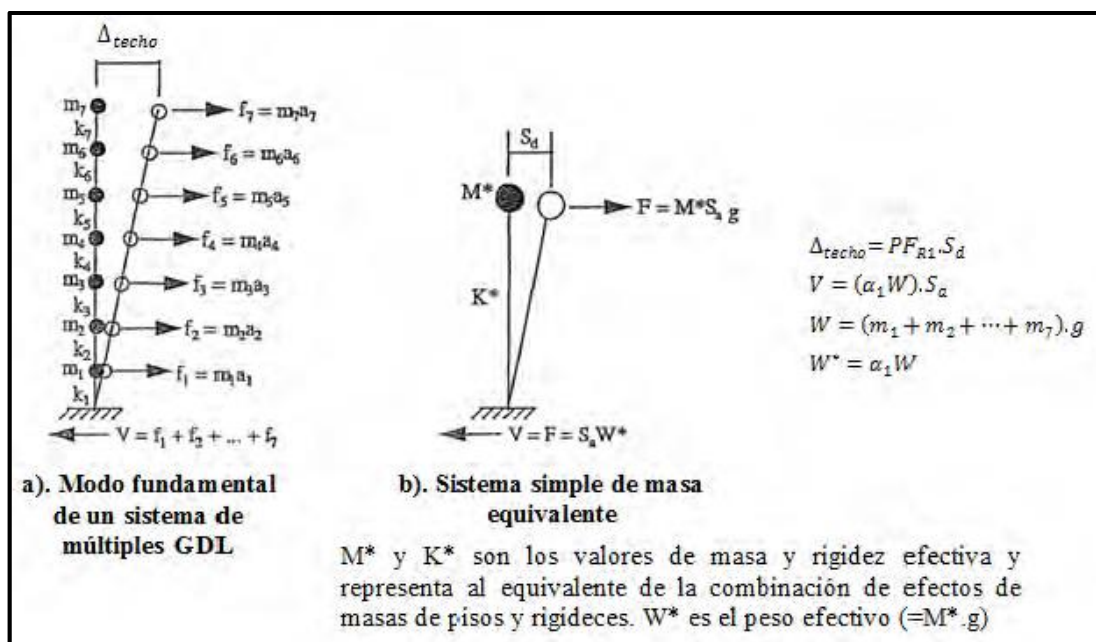
Cada modo de un sistema de múltiples MDOF puede ser representado por un sistema equivalente de un grado de libertad teniendo masas (M^*) y rigideces (K^*) equivalentes que estarán en función de las formas de modo, las masas y las rigideces en cada nivel, este concepto se muestra en la Figura 29.

Figura 29. Sistema de MGD representado por un sistema simple de masa equivalente (ATC-40, 1996)

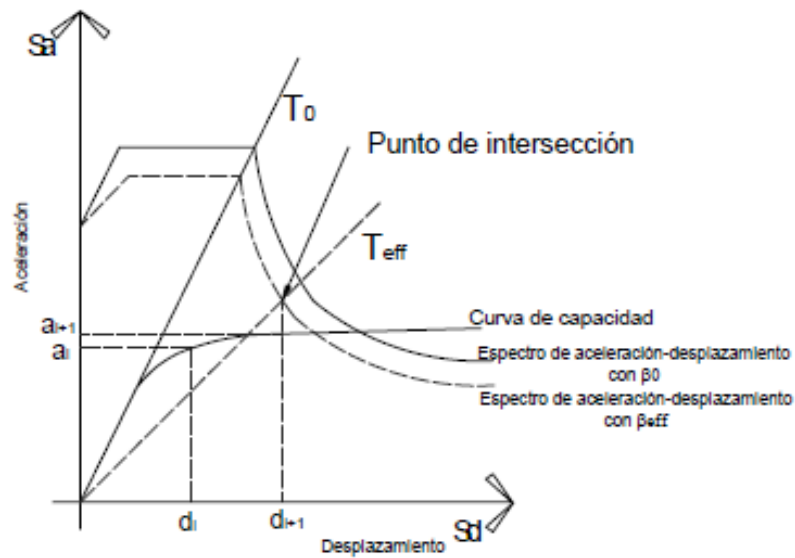
Figura 33. Determinación del desplazamiento máximo en una iteración (Landa, 2006)

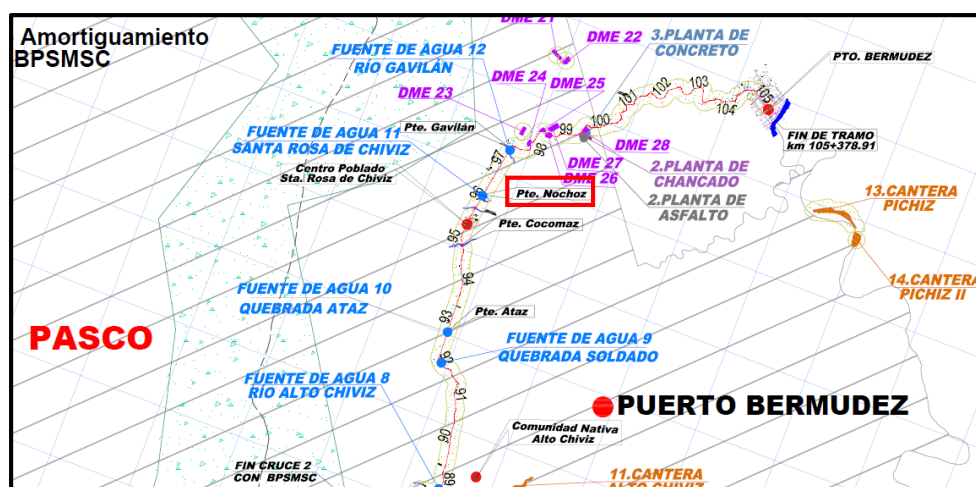
Figura 36. Ubicación del Puente Nochoz en el Plano Clave del Proyecto: "Rehabilitación y Mejoramiento de La Carretera Villa Rica-Puerto Bermúdez"

Así mismo de acuerdo al Proyecto denominado: “Rehabilitación y Mejoramiento de la Carretera Villa Rica – Puerto Bermúdez” aprobado por el Ministerio de Transportes y Comunicaciones mediante R.D. N° 141-2016-MTC/20 con fecha 4 de Marzo del 2016, el puente se encuentra Ubicado en la Progresiva: 95+770.93, desde el distrito de Villa Rica (0+000.00).

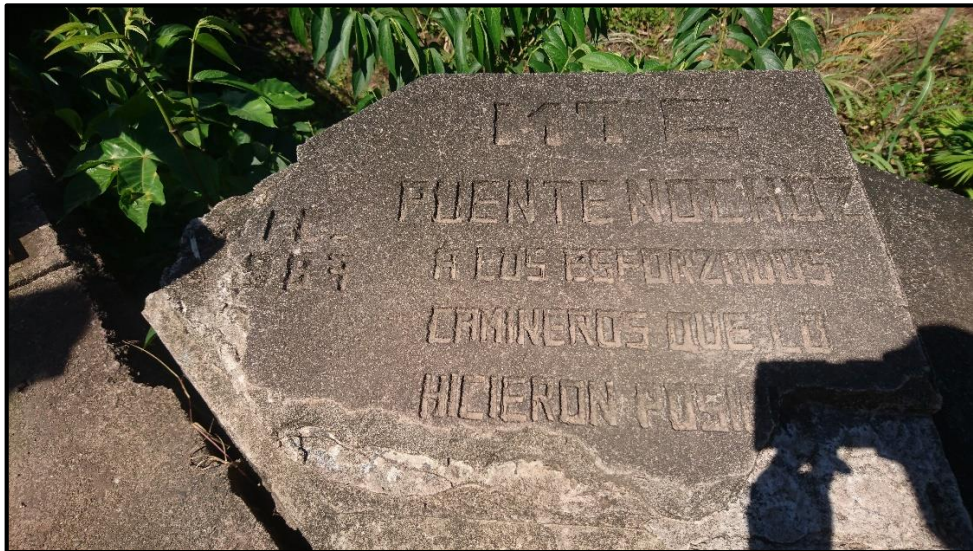
Figura 41. Placa del Puente Nochoz con la fecha de construcción del Puente

El puente Nochoz, fue construido por el Ministerio de Transportes y Comunicaciones en los años 80, culminando su ejecución en el año de 1987 tal como se puede apreciar en la placa existente del puente que se muestra en la Figura 41, (para efectos de la presente investigación se considerará ese como el año de construcción por ser el año que corresponde al tiempo en el que el puente entró en servicio).

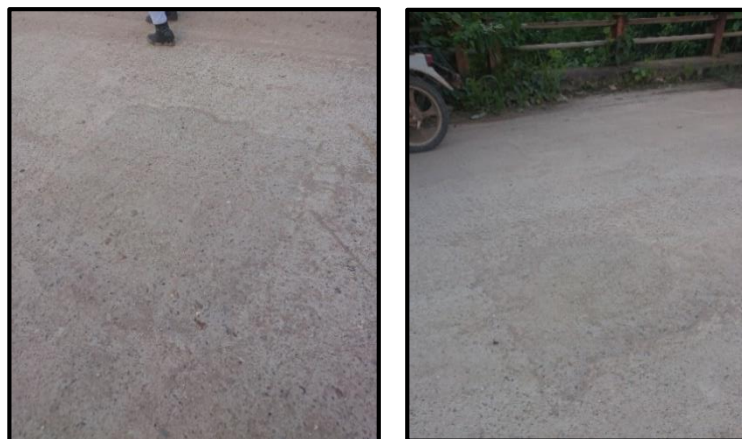
Figura 43. Resanes de la losa del puente con concreto

- La losa se encuentra expuesta, no cuenta la superficie de rodadura que se especifican en los planos originales (Figura 42), así mismo se identificó resanes de la losa hechos con concreto (Figura 43). Sin embargo, no se pudo apreciar la existencia de grietas significativas.

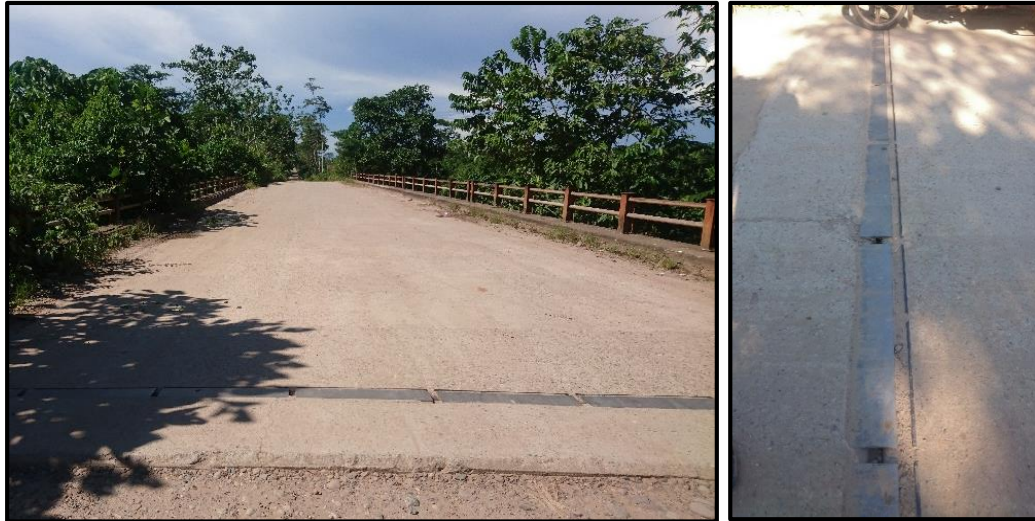
Figura 44. (Izquierda) Inicio de la losa del puente Nochoz sin losa de aproximación; (Derecha) Junta Metálica Obstruida en el apoyo izquierdo del puente Nochoz

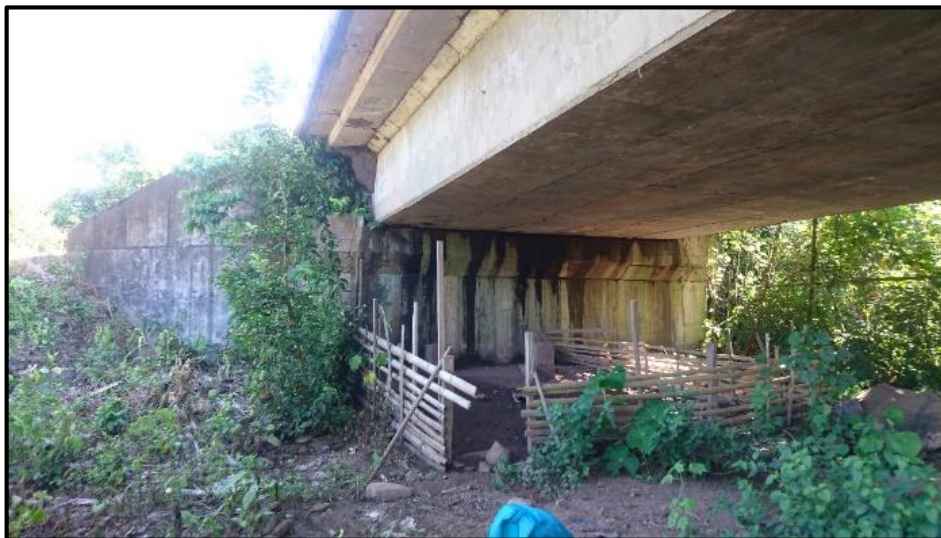
Figura 45. Estribo Izquierdo del Puente Nochoz

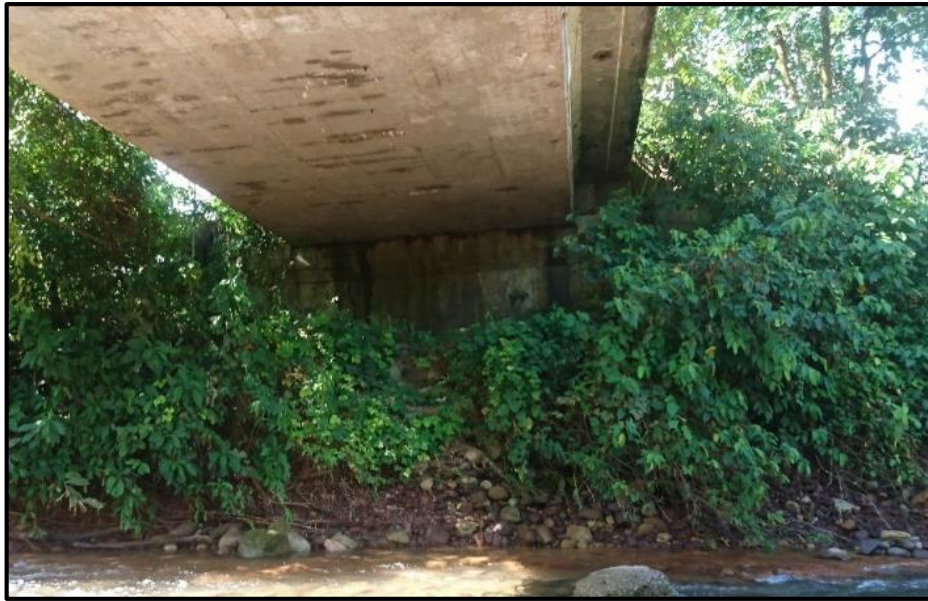
Figura 46. Estribo Derecho del Puente Nochoz

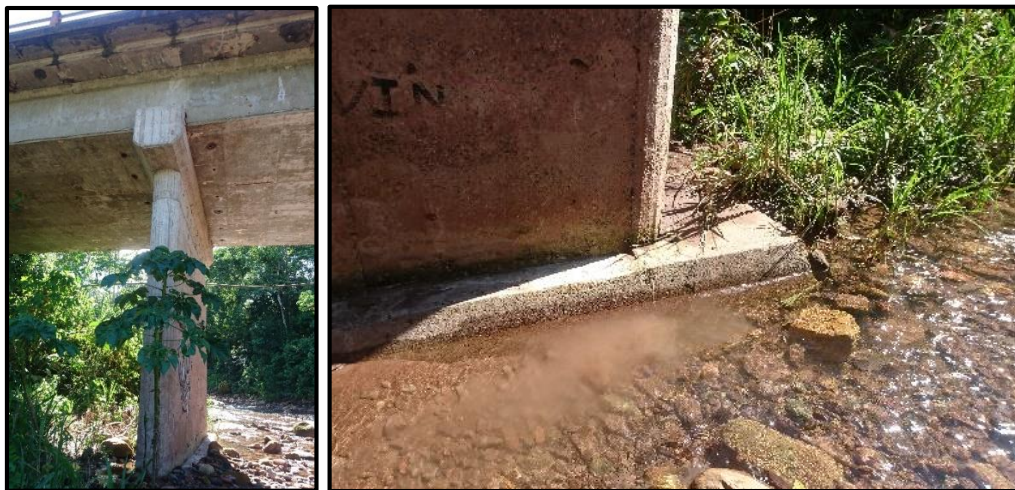
Figura 47. (Izquierda) Pilar central del Puente Nochoz; (Derecha) Base del Pilar con principios de socavación

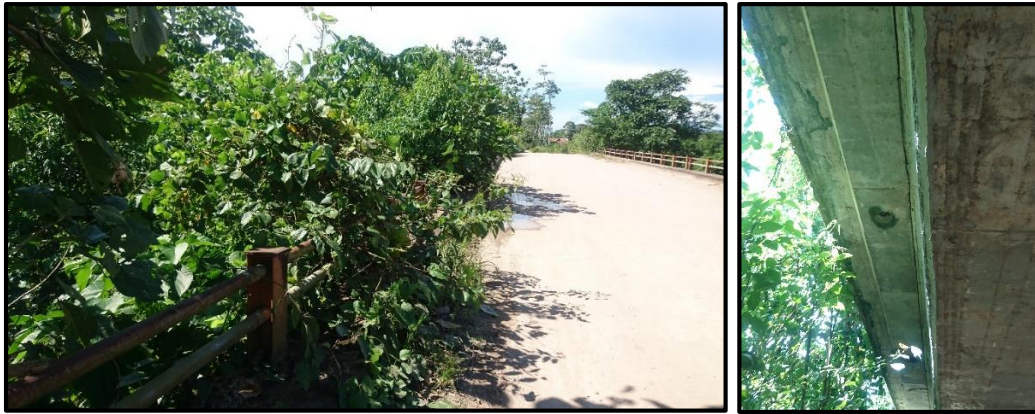
- El crecimiento de la vegetación de la zona ha obstruido la vereda izquierda del puente, así mismo algunas tuberías de drenaje se encuentran obstruidas, lo que conllevó a la formación de charcos en la superficie.

Figura 48. (Izquierda) Vereda Izquierda obstruida por el crecimiento de la vegetación; (Derecha) Tubería de Drenaje Obstruida

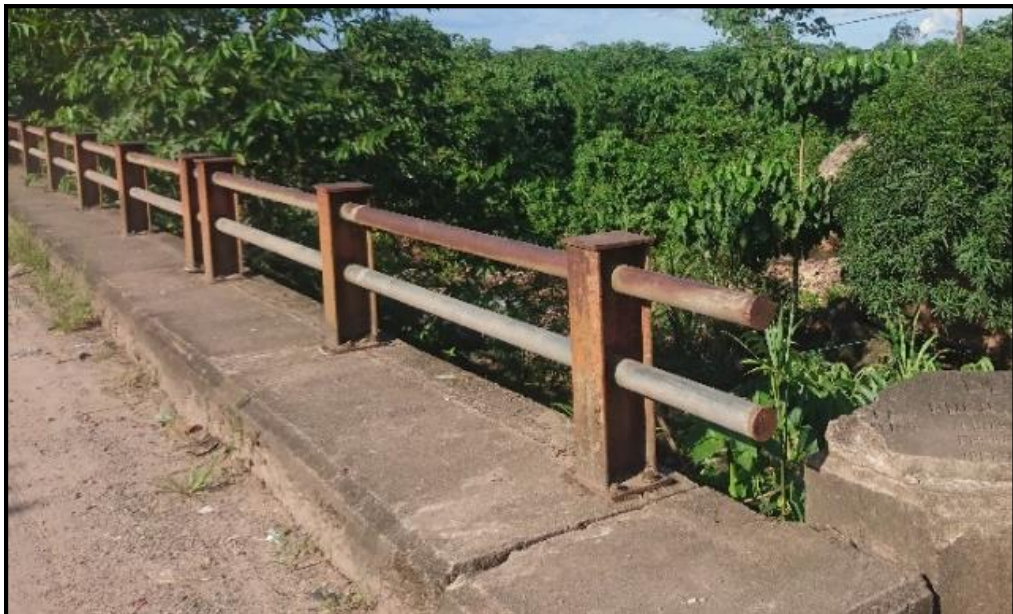
Figura 49. Barandas Metálicas al Borde del Puente Nochoz

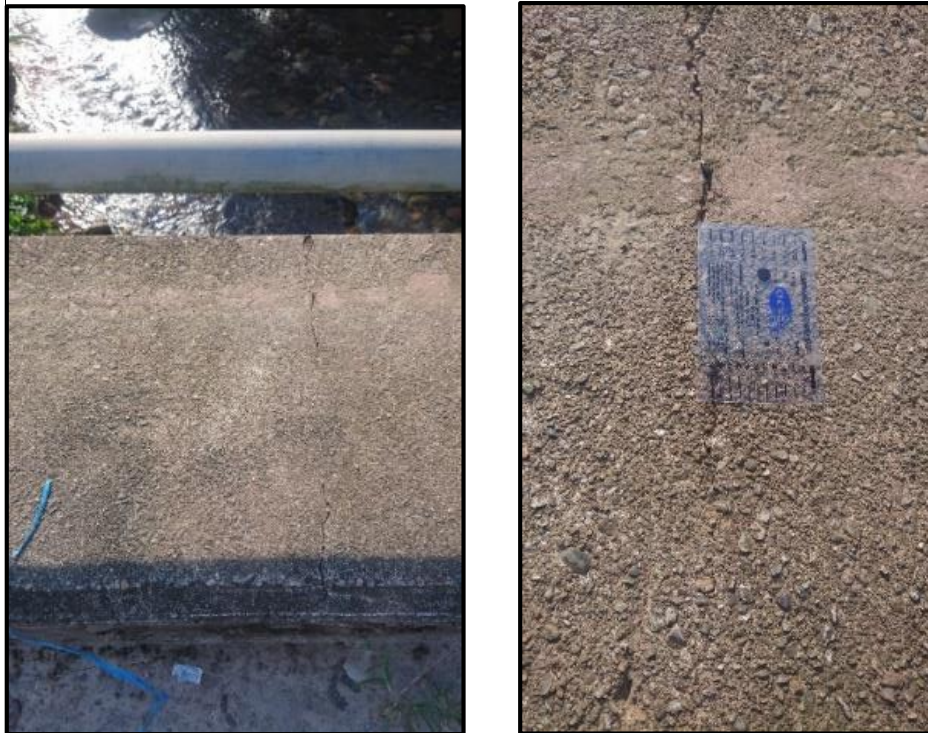
Figura 50. Grietas en la superficie de la Vereda del Puente Nochoz

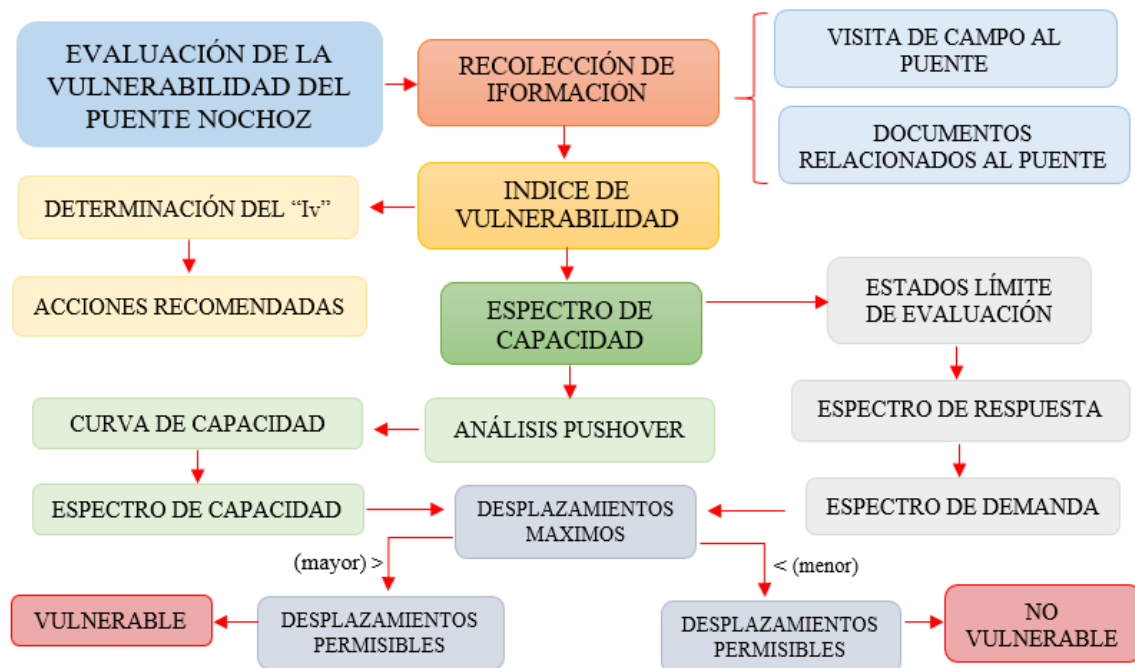
Figura 52. Esquema de Investigación (Elaboración Propia)

En la presente tesis se usó un diseño CUASI EXPERIMENTAL y TRANSVERSAL porque se realizó la manipulación de la variable independiente en una población definida no escogida al azar y se realizó para un periodo de tiempo determinado que corresponde al presente año.

El diseño seguido en la presente investigación se representa en el siguiente esquema:

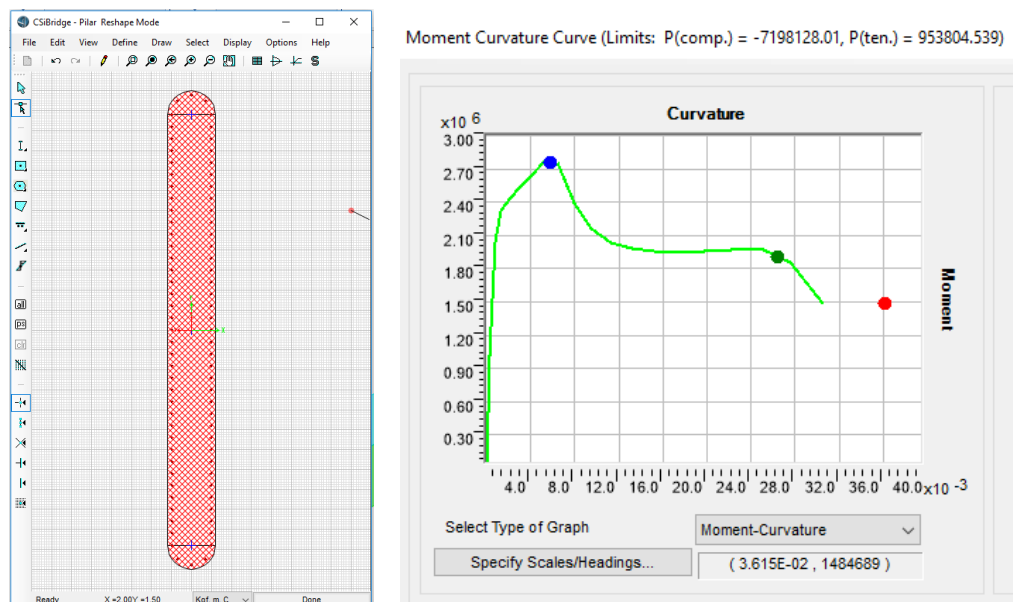
Figura 56. Sección y diagrama momento curvatura del pilar del puente Nochoz (Elaboración Propia)

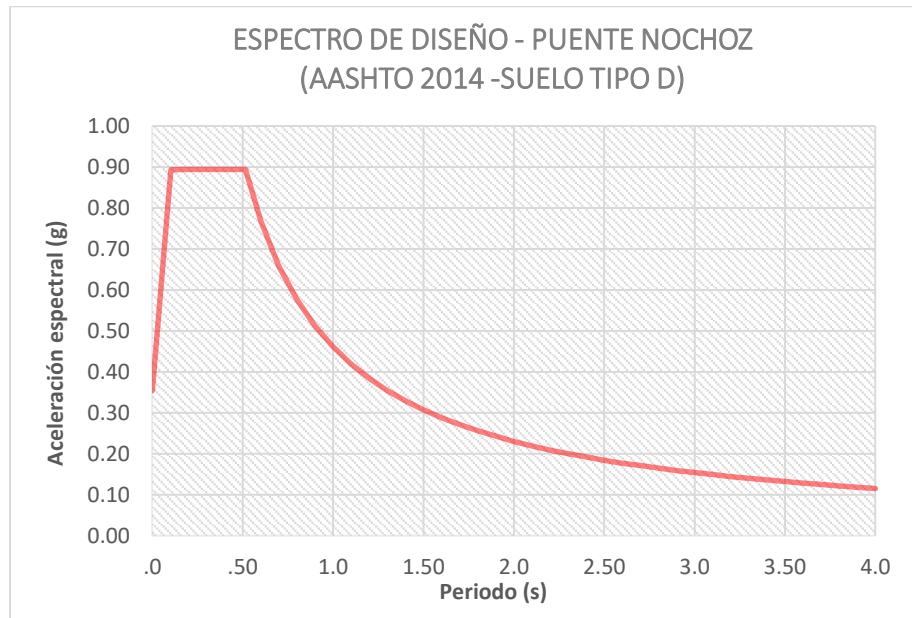
Figura 57. Espectro de diseño para el puente Nochoz
(Elaboración Propia)

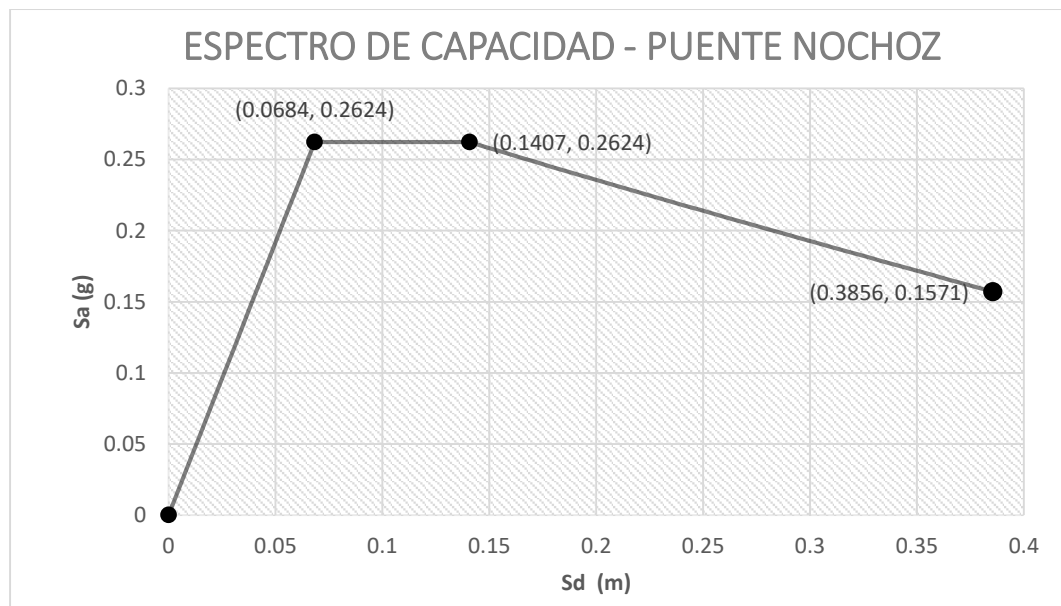
Figura 59. Espectro de Capacidad del Puente Nochoz
(Elaboración Propia)

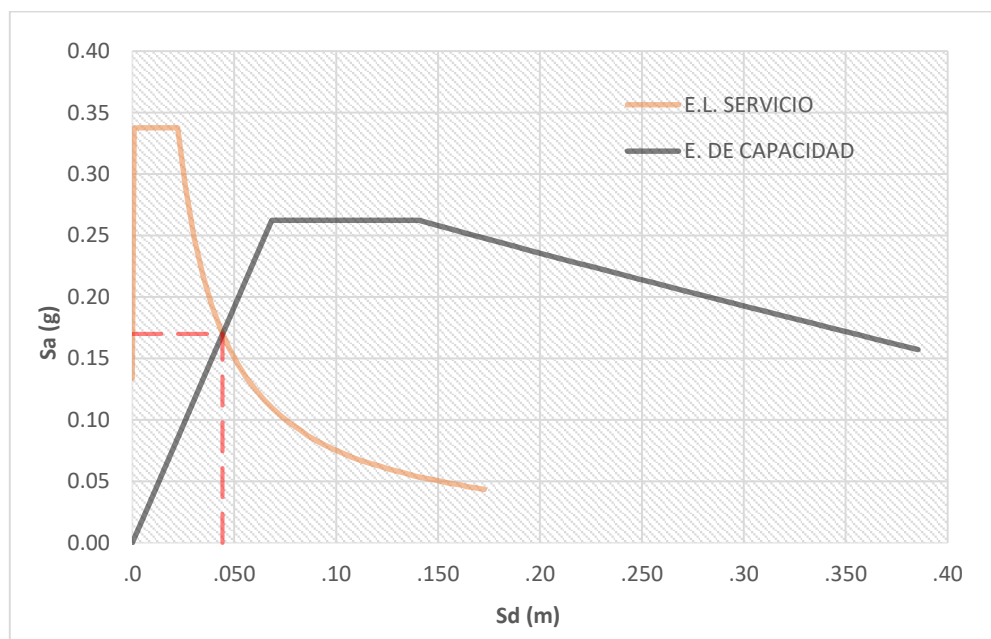
Figura 62. Desplazamiento máximo para el estado límite de servicio
(Elaboración Propia)

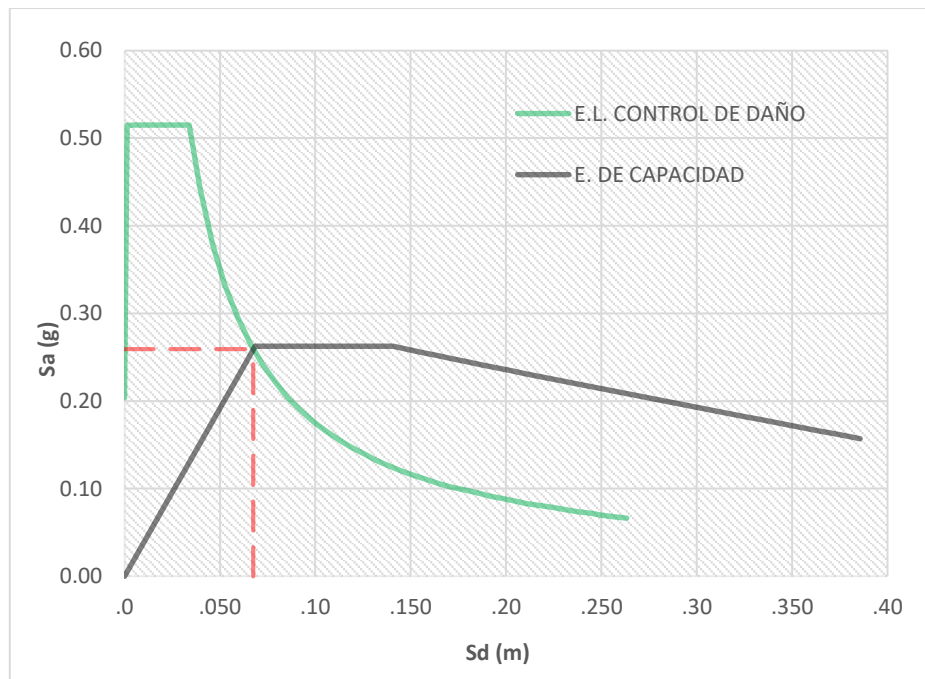
Figura 63. Desplazamiento Máximo para el estado límite de Control de Daño
(Elaboración Propia)
