**“EVALUACIÓN DE LA VULNERABILIDAD DEL PUENTE
NOCHOZ ANTE SOLICITACIONES SISMICAS EN EL
DISTRITO DE PUERTO BERMÚDEZ, DE LA PROVINCIA DE
OXAPAMPA – REGIÓN PASCO – 2018”**

PARA OPTAR EL TÍTULO PROFESIONAL DE
INGENIERO CIVIL

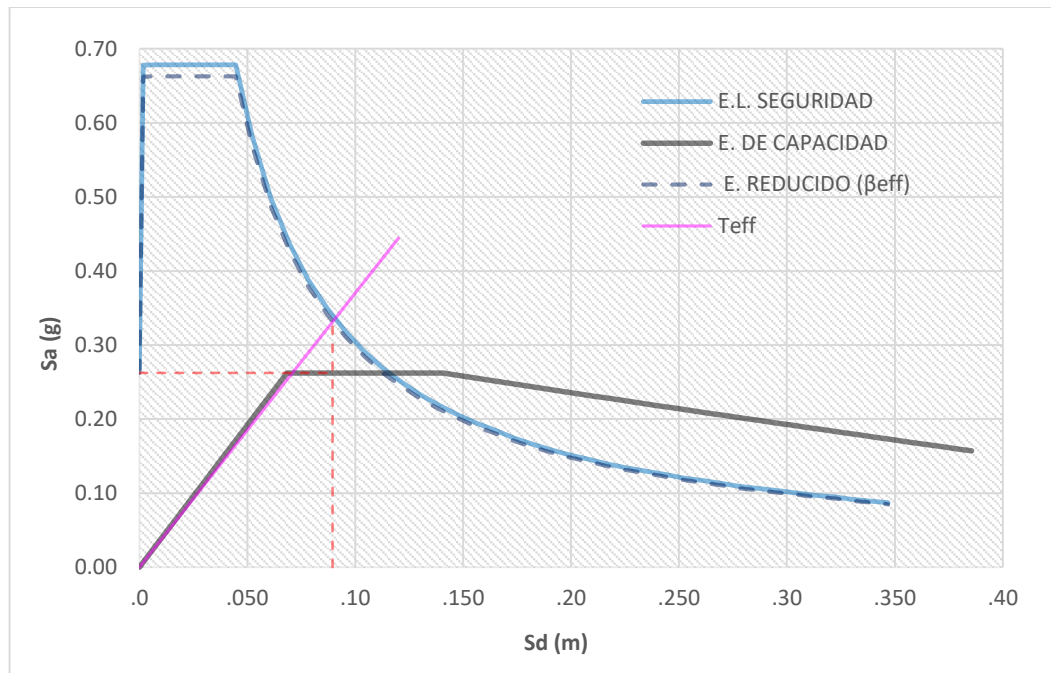
Figura 64. Desplazamiento máximo para el estado límite de Seguridad
(Elaboración Propia)

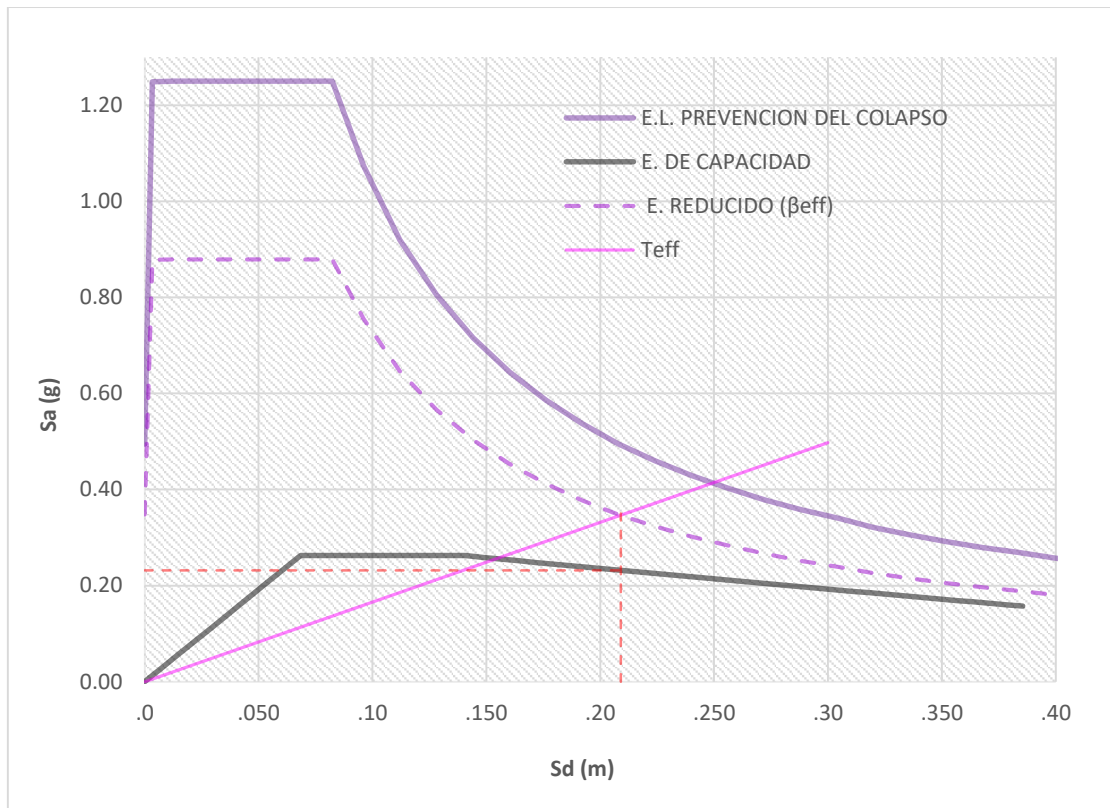
Figura 66. Desplazamiento máximo para el estado límite de prevención del colapso
(Elaboración Propia)

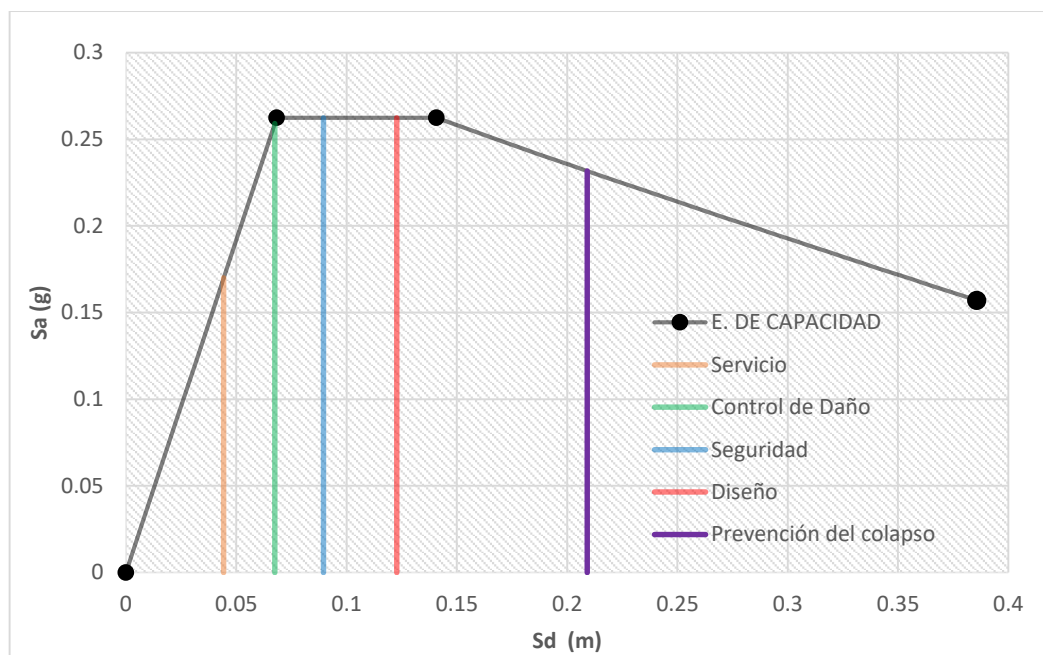
Figura 67. Desplazamientos para cada estado límite
(Elaboración Propia)

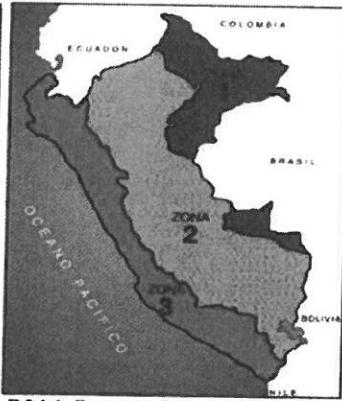
F-2.1.4. Zonas sísmicas del Perú. Norma Sismorresistente NTE 0.30-97. MTC/SENCICO (1997).

FACTORES DE ZONA	
ZONA	Z(coeficiente de aceleración del terreno g)
3.00	0.40
2.00	0.30
1.00	0.20
