**Estrategias para el mantenimiento de pavimentos flexibles utilizando
el método PCI en la carretera Pasco – Yanahuanca 2022**

Ingeniero Civil

Cerro de Pasco - Perú – 2024

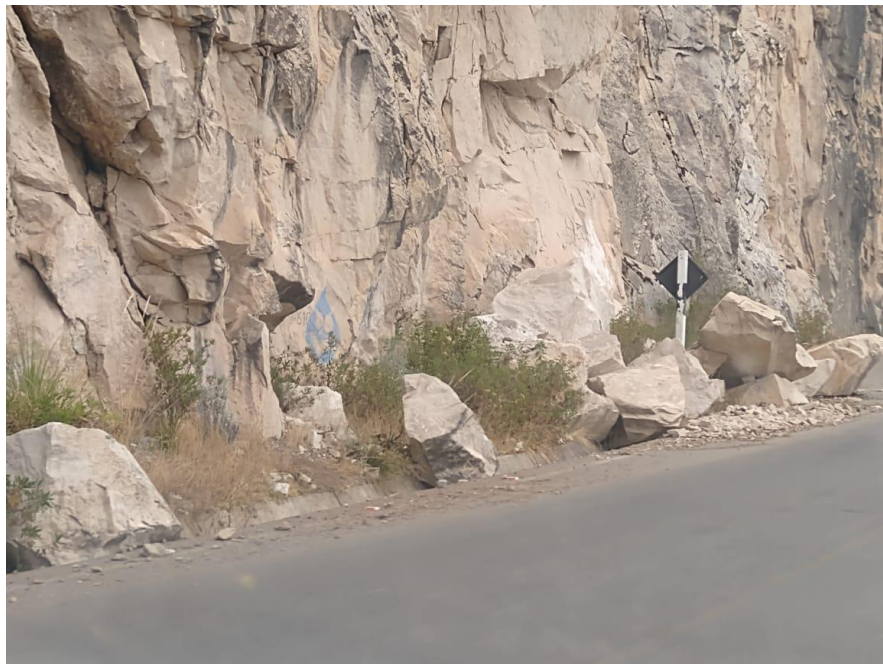
Ilustración 1: Presencia de derrumbes en laderas – Afectan el Pavimento Flexible (Fuente: Propio)

Puedo confirmar que, a lo largo de la carretera de Yanahuanca a Pasco, se observa la presencia de derrumbes que provienen de las laderas, lo cual está causando obstrucciones en el flujo de las aguas pluviales.

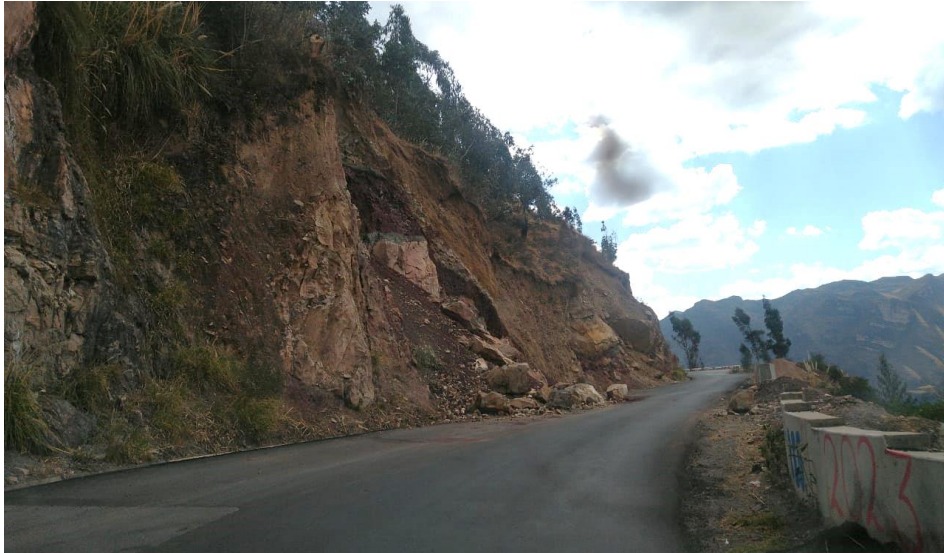
Ilustración 2: Presencia de derrumbes en laderas – Afectan el Pavimento Flexible (Fuente: Propio)

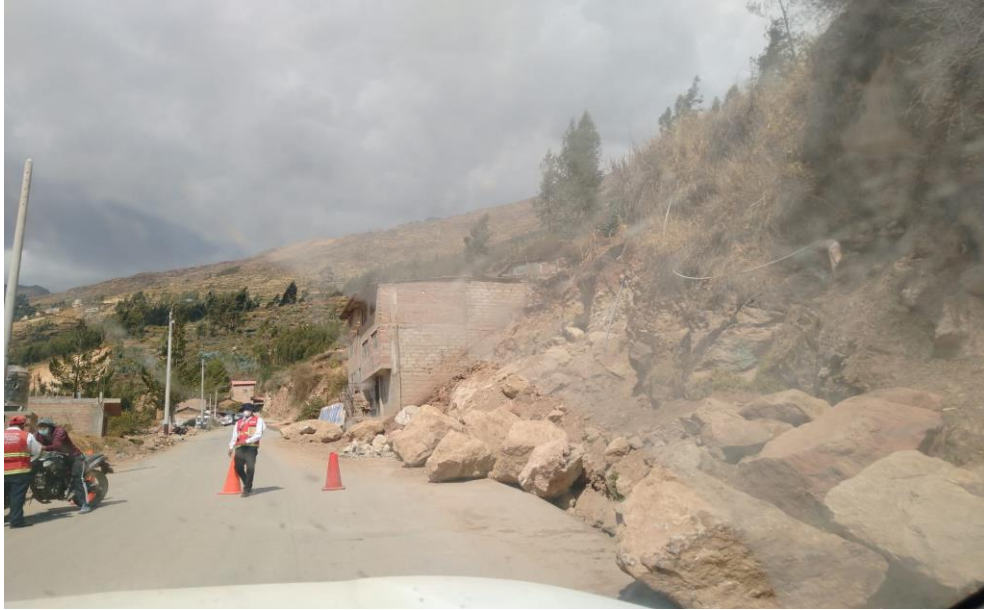
Ilustración 4: Presencia de derrumbes en laderas – Afectan el Pavimento Flexible (Fuente: Propio)

Hemos constatado la existencia de piedras de gran tamaño a lo largo de la ruta, resultado de construcciones cercanas, lo cual está generando problemas en el adecuado drenaje de las aguas pluviales.

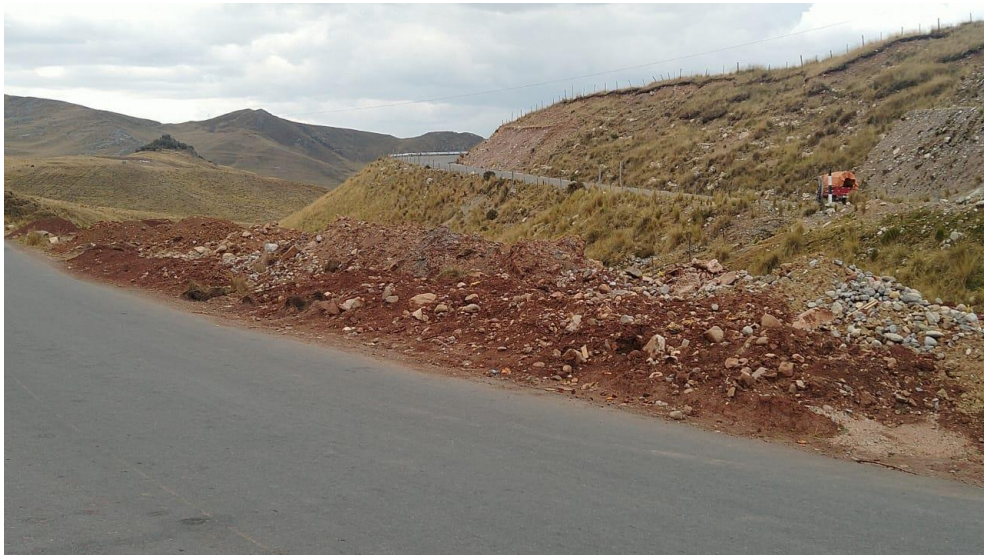
Ilustración 5: Presencia de material excedente (Fuente: propio)

En el tramo de la carretera entre Yanahuanca y Pasco, es evidente la acumulación de material excedente debido a deslizamientos, lo que está afectando la circulación normal.

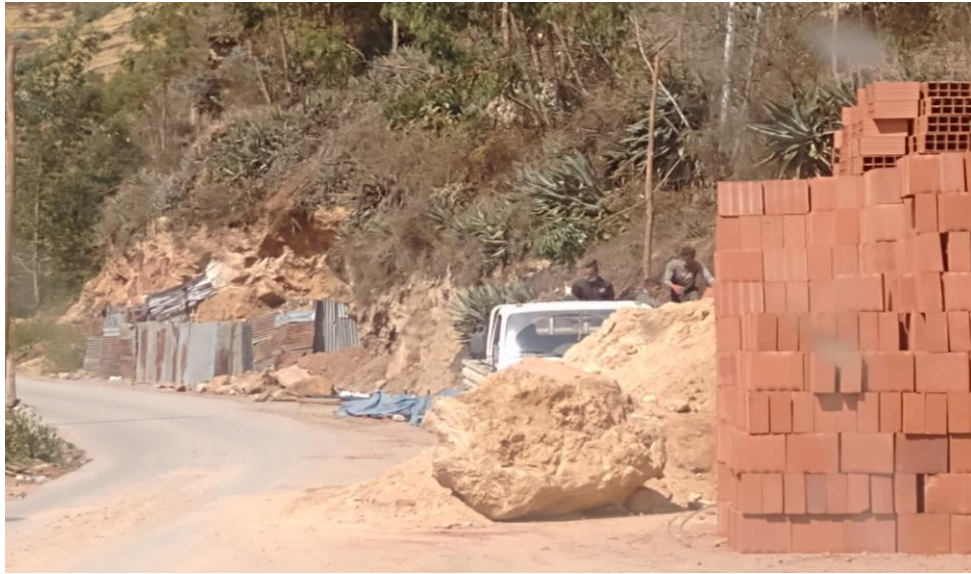
Ilustración 6: Presencia de derrumbes en laderas – Afectan el Pavimento Flexible (Fuente: Propio)

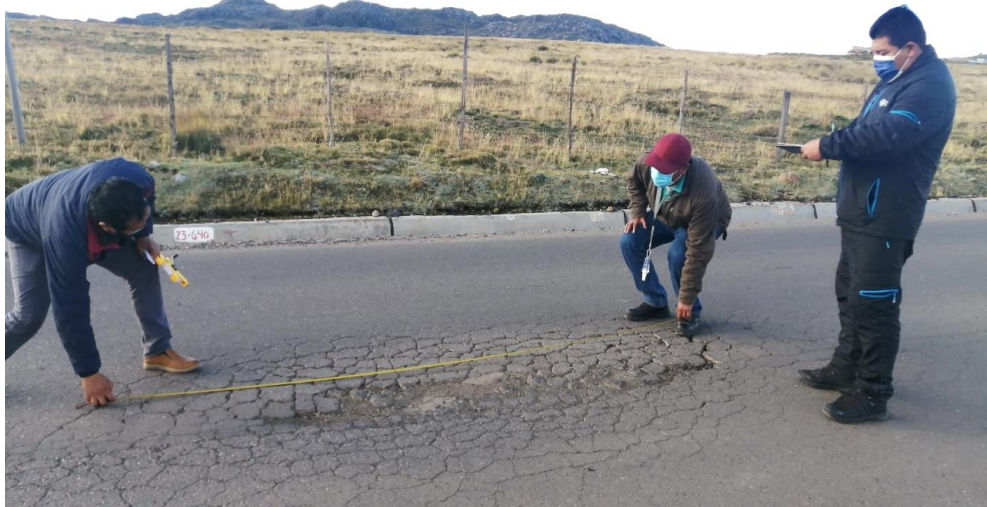
Ilustración 7: Evaluación del Estado del Pavimento Progresiva 23+640 (Fuente: Propio)

En relación al pavimento en el tramo desde la progresiva 0+000 hasta el 26+000, se ha determinado que no es aconsejable continuar con el proceso de parcheo, debido a la alta incidencia de defectos en su estructura. En lugar de ello, se sugiere llevar a cabo un recapeo completo para garantizar su adecuada durabilidad y funcionamiento.

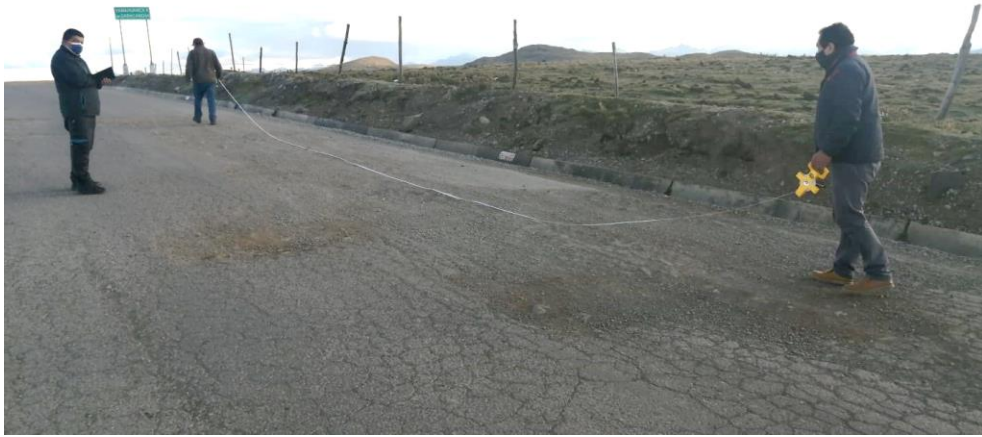
Ilustración 8: Análisis de la Progresiva 26+540 (Fuente: Propio)

Hemos identificado la existencia de múltiples deficiencias en la estructura del asfalto a lo largo del tramo desde la progresiva 0+000 hasta el 26+000. Para abordar esta situación, se llevará a cabo un recapeo integral con el propósito de mejorar sustancialmente la calidad de la superficie de la carretera.

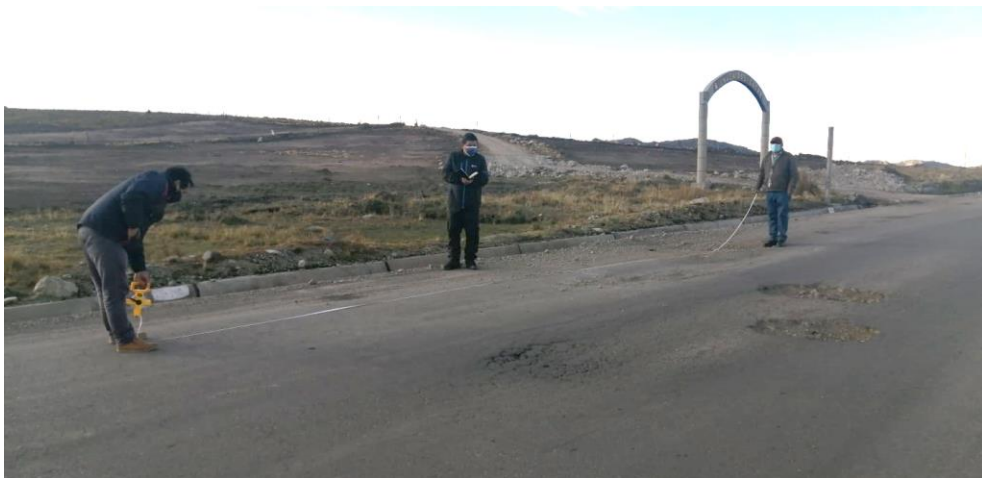
Ilustración 9: Análisis de la Progresiva 25+820 (Fuente: Propio)

El revestimiento asfáltico que se encuentra en el segmento de la carretera desde la progresiva 0+000 hasta el 26+000 ha experimentado un colapso significativo. Con el objetivo de garantizar una mayor durabilidad, se sugiere llevar a cabo labores de reparación y posterior recapeo en esta sección.

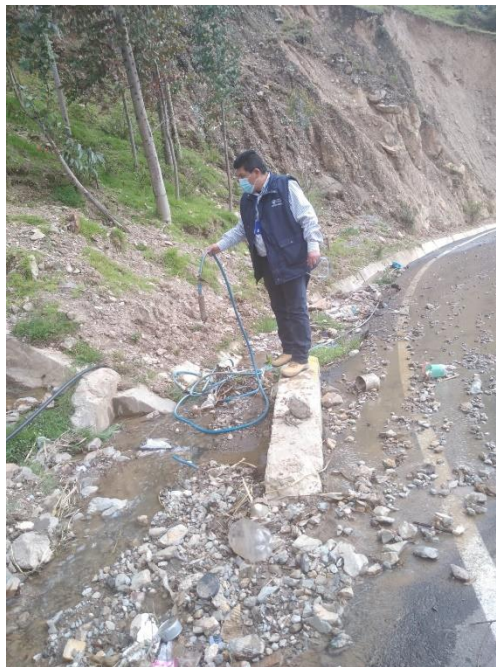
Ilustración 11: Verificación de Presencia de alcantarillas y cauces saturados (Fuente: Propio)

Junto al equipo técnico del Gobierno Regional de Pasco, encabezado por el Gerente Regional de Infraestructura, hemos llevado a cabo una evaluación

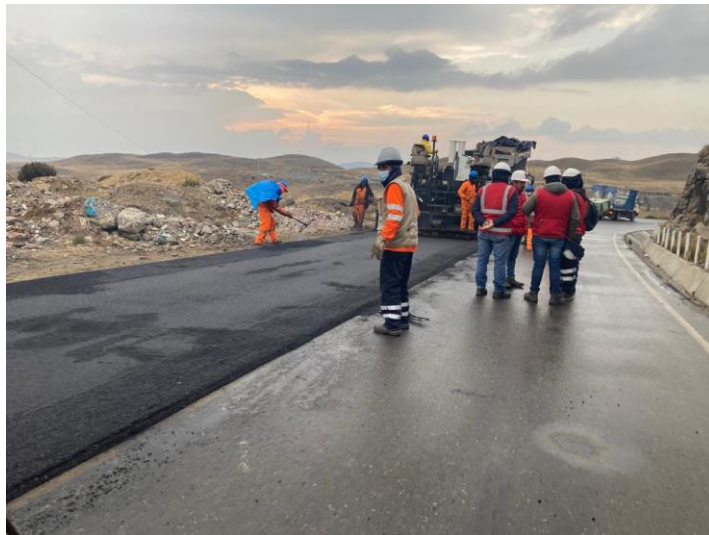
Ilustración 12: Colocación de recapeo km 2+040 (fuente: Propio)

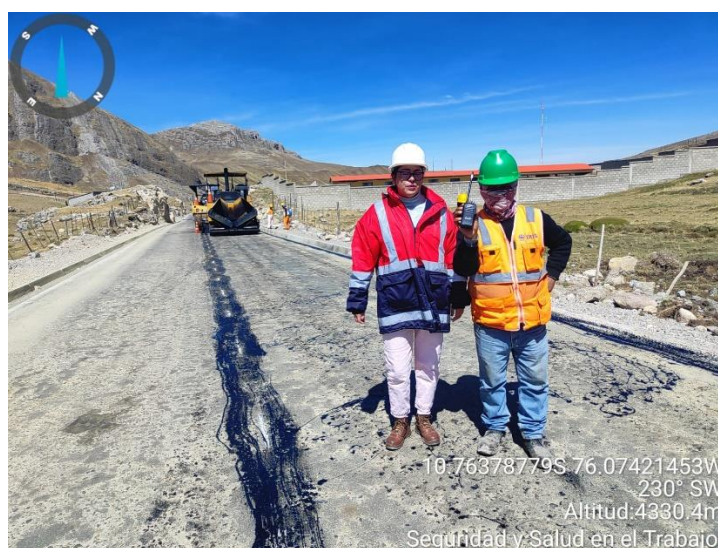
Ilustración 13: Colocación de imprimación en la carretera Ninacaca - Huachon, dando del cumplimiento de las medidas de mitigación (Fuente: CVNH)

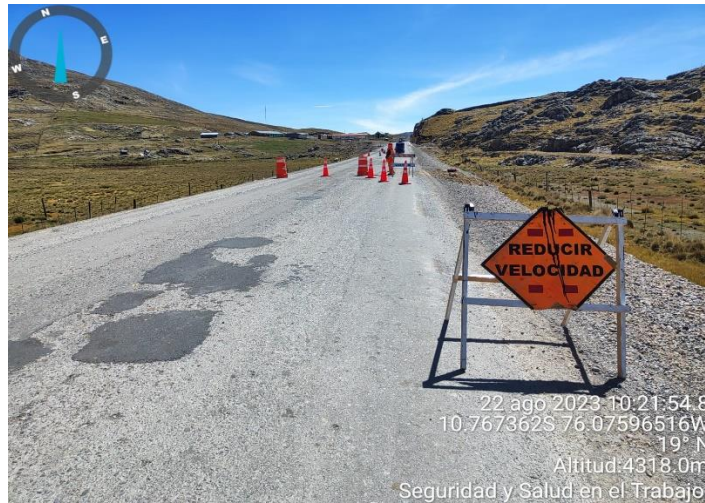
*Ilustración 14: Bacheo en la carretera Ninacaca – Huachon (Fuente: CVNH)
Ilustración*

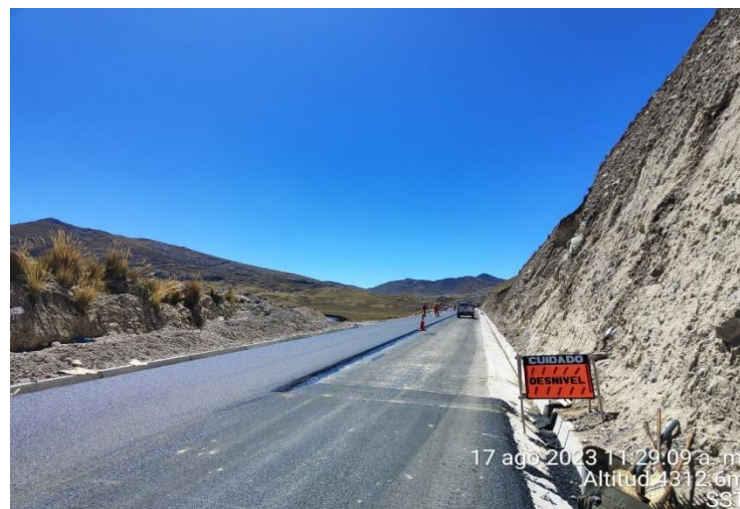
*15: Selección rigurosa de materiales de alta calidad ninacaca – Huachon
(Fuente: propio)*

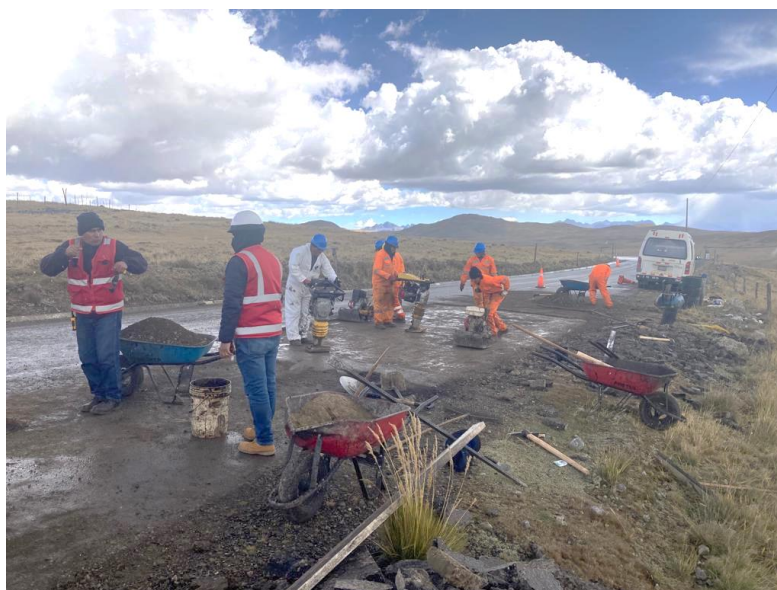
Ilustración 16: La falta de mantenimiento puede acelerar el deterioro del pavimento, Carretera Pasco – Yanahuanca (Fuente Propio)
