T E S I S

Estabilización de suelos en el diseño de sub-rasante de la carretera

Junín–San Pedro De Parí – Puente Upamayo

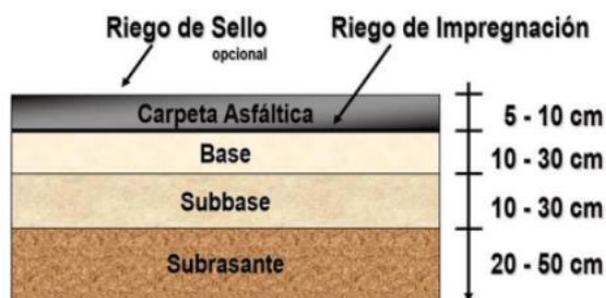
Imagen N° 4 Esquema de la estructura de un pavimento flexible.

La subrasante es el asiento directo de la estructura de pavimento y forma parte del prisma de la carretera que se construye entre el terreno natural allanado o explanada y la estructura del pavimento. Además, esta capa de terreno de una carretera se extiende hasta una profundidad que no afecte la carga de diseño que corresponde al tránsito previsto.

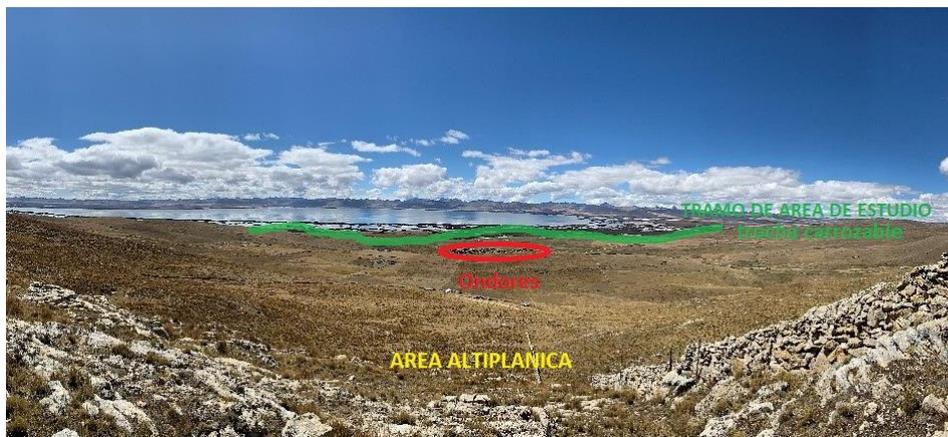
Imagen N° 7 Vista panorámica del relieve altiplánico en el área de trabajo, desde la parte más alta de Óndores.

A. Planicie: La planicie del lago Junín, propiamente dicho, tiene un relieve bastante plano, con pequeñas laderas de pendiente muy suave, el fondo es netamente llano, cubierto por una enorme acumulación de agua perteneciente al lago de Junín. El drenaje está compuesto por ríos rectilíneos de muy bajo caudal, que discurren en el lago, preponderantemente con dirección W-E y S-N. Los ríos erosionan la Cadena Occidental, depositando coberturas aluviales.

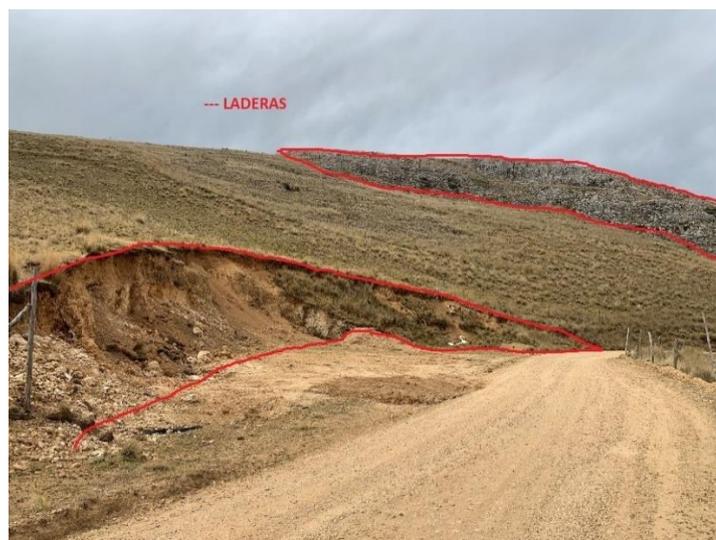
Imagen N° 9 Imagen de ladera de pendiente moderada, compuesta de calizas y lutitas, con cobertura de depósitos coluviales.

C. Laderas: La unidad de Ladera está conformada por afloramientos de secuencias de calizas, lutitas y conglomerados fracturados y ocasionalmente alterados, pertenecen al grupo Pucará y Casapalca, con una cobertura de depósitos cuaternarios recientes, constituyendo una superficie de topografía suave a moderada con pendientes de entre 20° a 50°. Actualmente la erosión fluvial es el principal agente modelador de esta unidad.

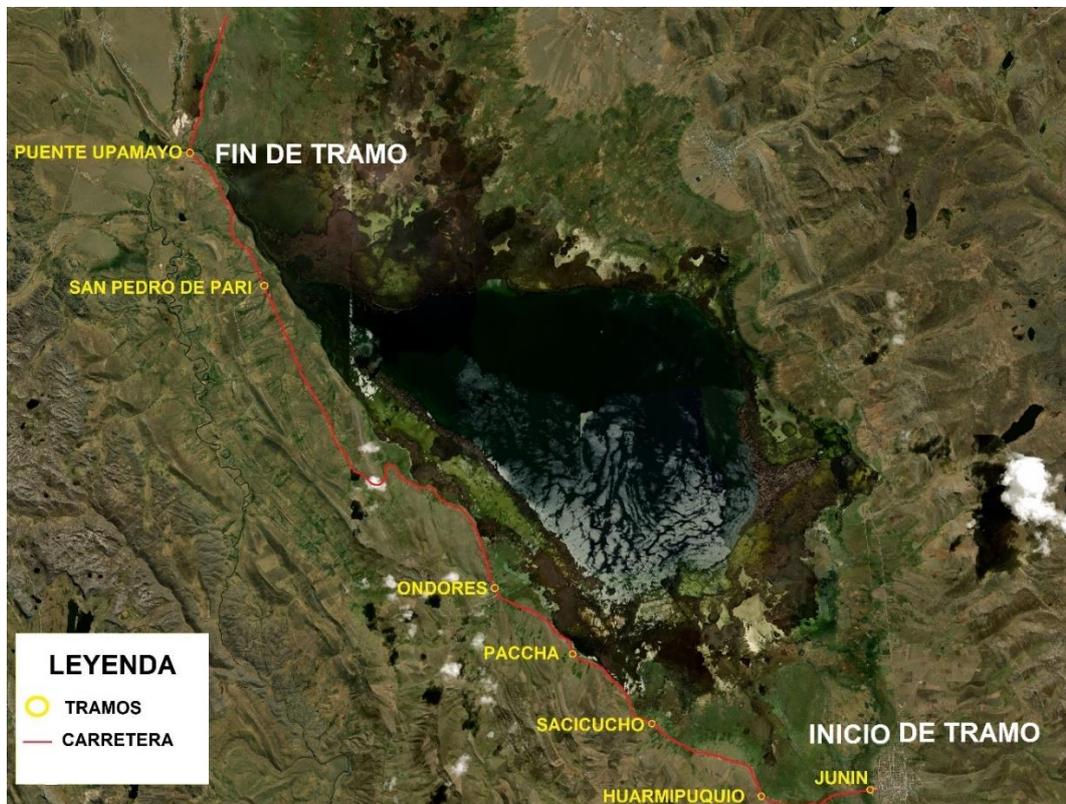
Imagen N° 11 tramo de zona de estudio

La zona de estudio se desarrolla en la meseta del Bombón, el recorrido del eje de la carretera se encuentra a lado del lago de Junín y al pie del extremo oriental de la cordillera occidental.

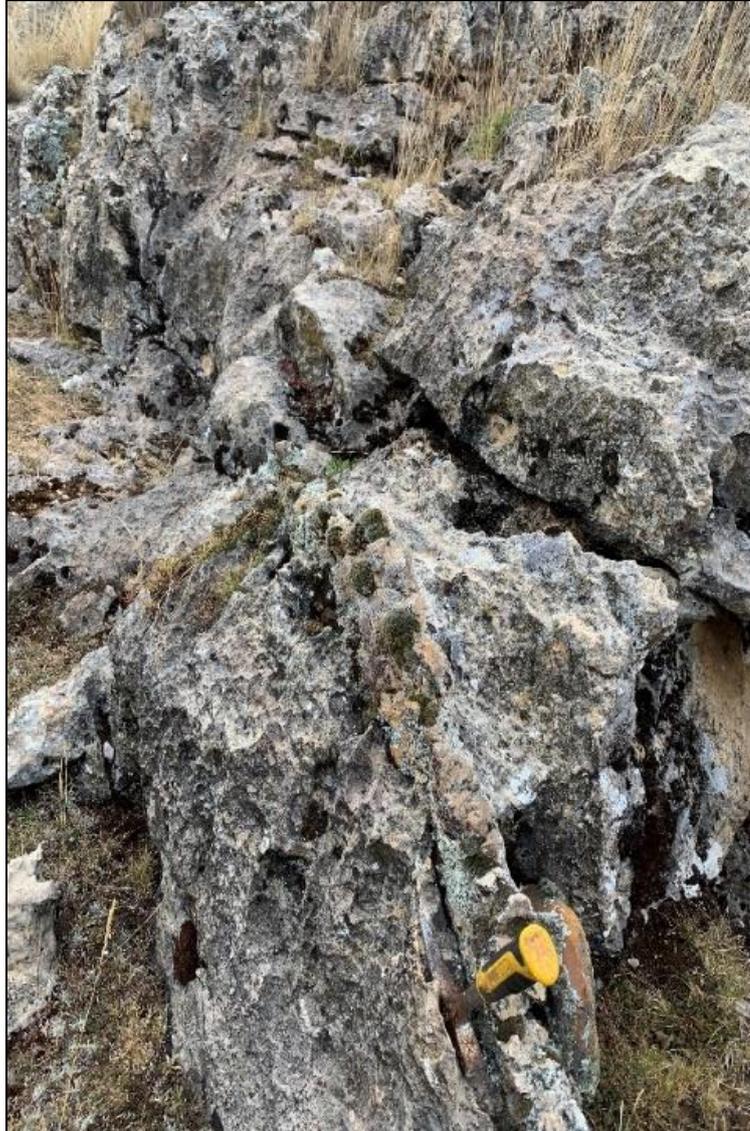
- a) **Formación Chambará:** Conformado por mudstones gris oscuros, de grano fino, en estratos delgados (10 a 30 cm), frecuentemente nodulares. Hay algunos intervalos con abundante bioturbación, así como otros tramos con abundante sílex (nódulos de chert) en concreciones redondeadas, y en algunos casos ramificados, resistencia del macizo rocos de dura a muy dura.

Imagen N° 12 Km. 28+500. Afloramiento de Calizas grises de la formación Chambará, se visualiza nódulos de chert en superficie.

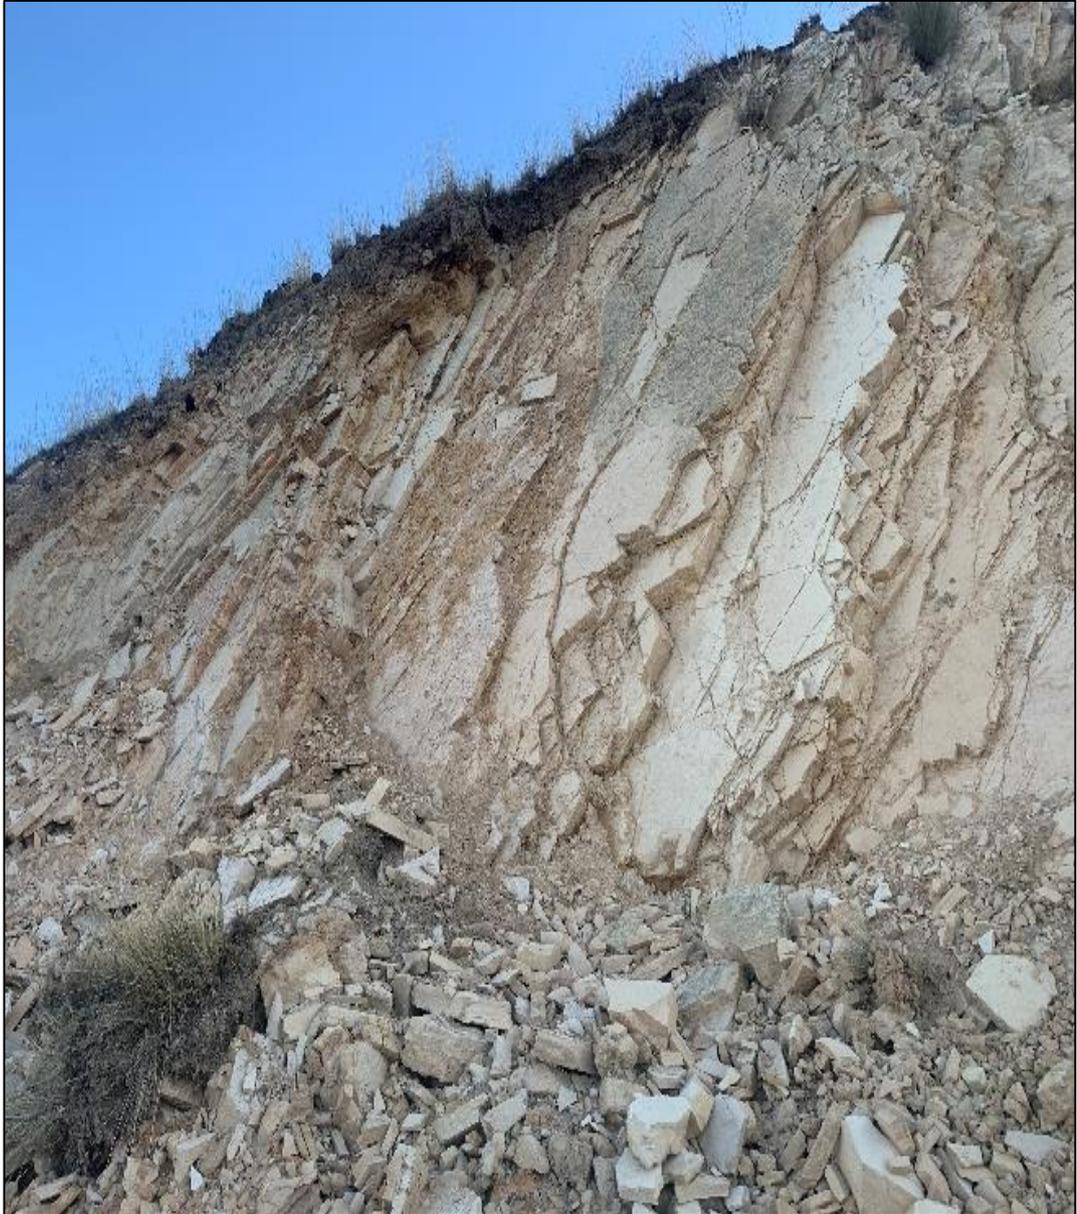
- b) Formación Aramachay:** Está conformada por calizas mudstone con estratificación definida, y lutitas beige en estratos pequeños, grano medio, en algunos estratos, se visualiza una intercalación con areniscas limosas amarillentas, estratos no mayores a 30 cm, se presentan de forma alterada estructural y mineralógicamente, lo cual es desfavorable para el diseño de taludes con alta verticalidad. Resistencia del macizo rocoso moderadamente duro a ligeramente suave.

Imagen N° 13 Afloramiento de Calizas beige de la formación Aramachay en la parte alta del Km. 15+700, se visualiza el fracturamiento intenso que tiene, inestabilidad en el plano de estratificación y desprendimiento de fragmentos acumulados en su base.

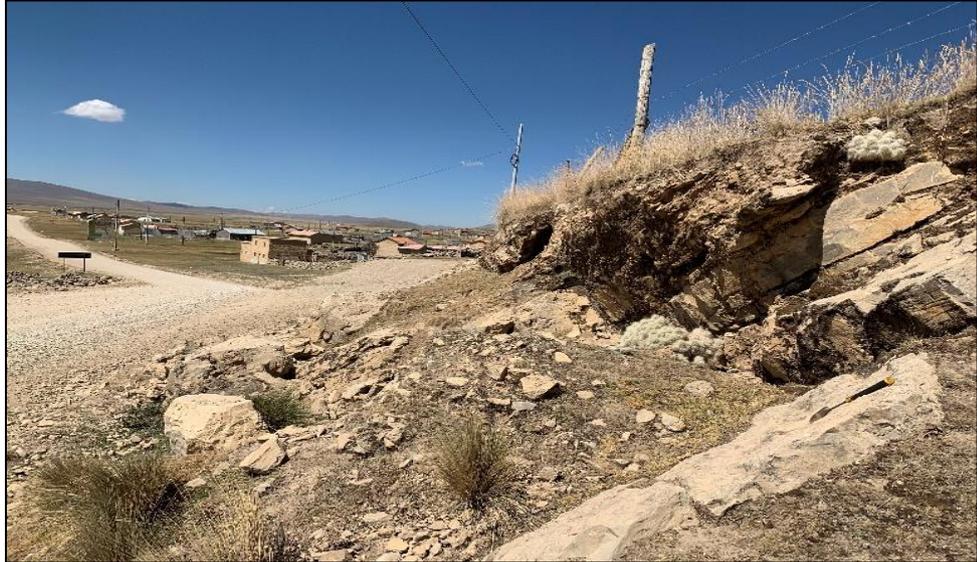
c) Formación Condorsinga: La Formación Condorsinga está compuesta por calizas fosilíferas con algunas dolomitas, además de intercalaciones con calizas oscuras con chert y algunas calizas nodulosas. Resistencia del macizo rocoso de muy duro a duro.

Imagen N° 14 Km. 4+700. Afloramiento de Calizas beige y grises de la formación Condorsinga, se visualiza el fracturamiento y plano de estratificación paralelo al eje de la carretera.

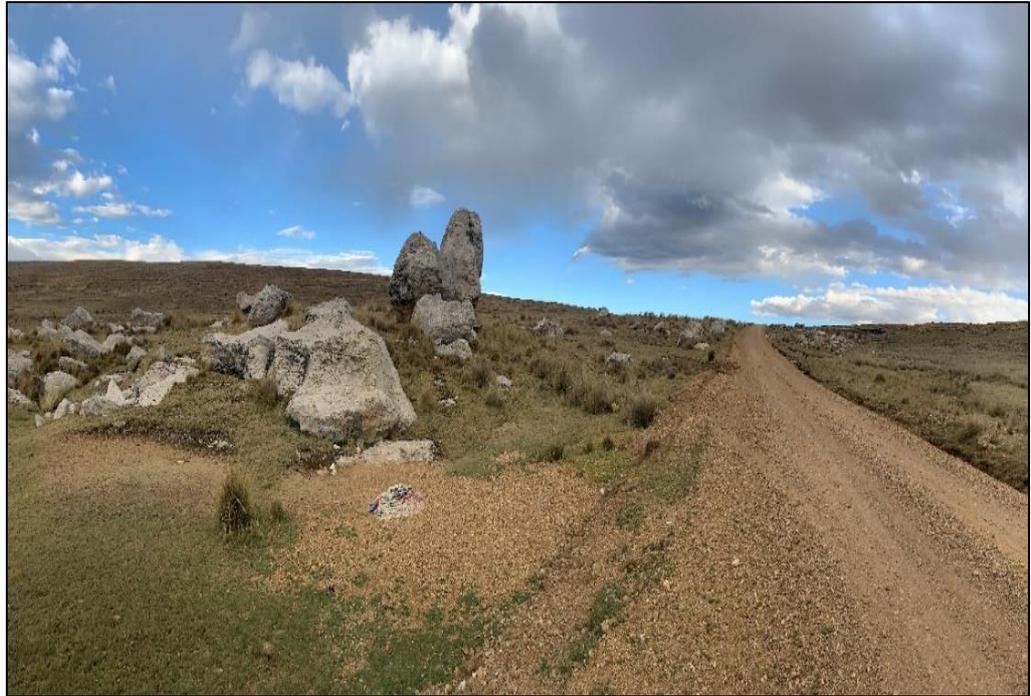
d) Formación Pocobamba: La Formación Pocobamba ha sido dividida en dos miembros cartografiables: Cacuán y Shuco (Ángeles, 1999). El miembro Cacuán está compuesto a la base por conglomerados con clastos subangulosos a subredondeados de diferente composición, predominando su composición según los aportes y la proximidad de afloramientos preexistentes. En el área de trabajo, en las progresivas 30+700 – 33+600 se encuentran afloramientos que pasan alrededor del eje de la vía calizas y lutitas blanquecinas y grises, con tintes rosáceos y presencia de sílex y chert. Desde el punto de vista geotécnico estos afloramientos se presentan también muy estables para el diseño y asfaltado de la vía, el relieve es muy suave donde se encuentran cortando estos afloramientos, por lo tanto, no se realizarán diseños de taludes. De la misma forma que en las calizas del Pucará, se tendrá ciertas dificultades para el corte y traslado de material excedente, su resistencia es muy dura, por tanto, se recomienda utilizar voladuras controladas.

Imagen N° 15 Km. 30+700. Afloramiento de lutitas color beige blanquecinas en superficie de relieve plano, eje de la vía cortando el afloramiento.

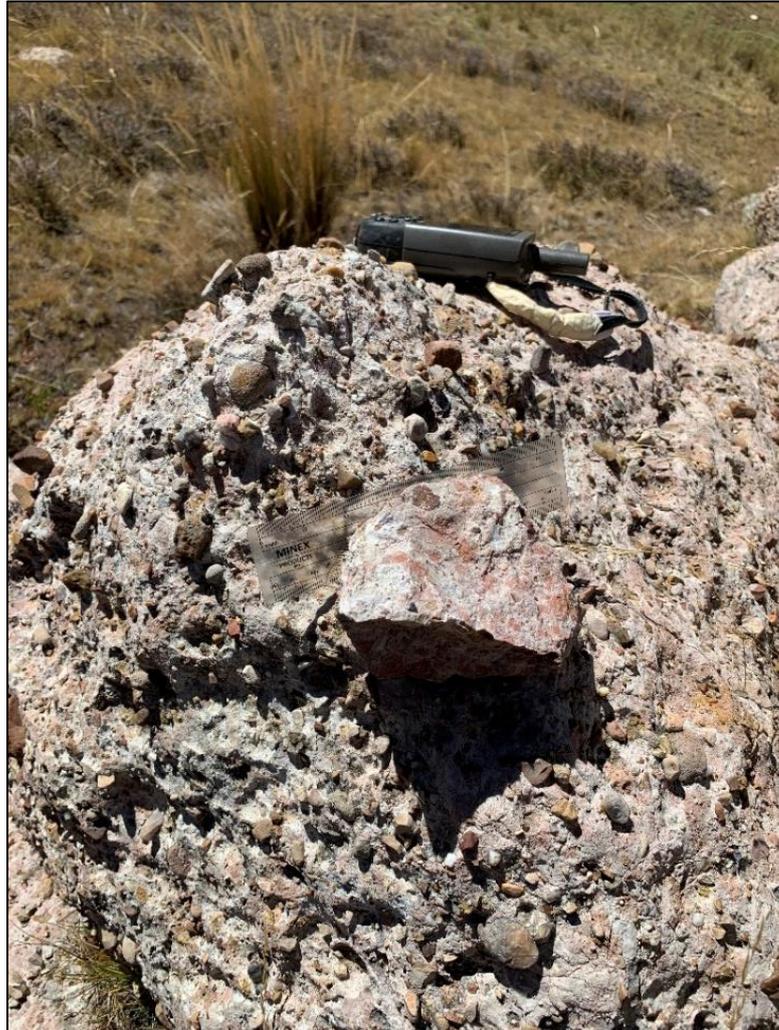
El miembro Shuco, en el área de trabajo, está compuesto por conglomerados sedimentarios con escasos lentes de limolitas y areniscas; la mayor parte de los clastos son de forma sub redondeadas a sub angulosas, son de caliza y sílex de la Formación Chambará, con diámetros de 2 a 30 cm, que pueden llegar a 6 m, englobados en una matriz limo-arcillosa de color rojizo.

Imagen N° 16 Km. 33+540. Afloramiento de conglomerados color pardo rojizo, Formación Pocobamba – Miembro Shuco, clastos subredondeados de calizas del Grupo Pucará, matriz de limos rojizos.

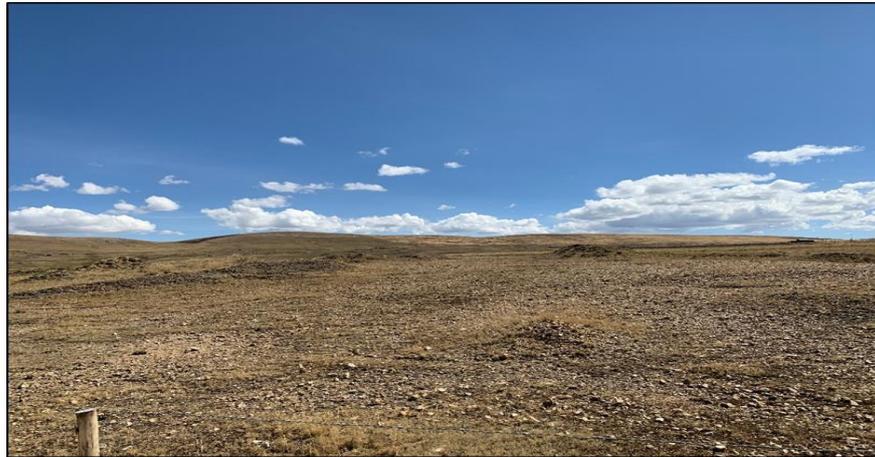
- **Depósitos Aluviales:** Son depósitos inconsolidados que han sido acumulados por la combinación de procesos aluvionales y fluviales. Están ubicados principalmente en las desembocaduras de las quebradas, especialmente de las que forman la red hidrográfica del lago Junín. Litológicamente, están compuestos por gravas, arenas y limos. Estos depósitos, de acuerdo al comportamiento de su composición pueden ser utilizados como canteras para agregados.

Imagen N° 17 Km. 38+000. Depósito aluvial en relieve plano, con gravas angulosas en una matriz limo-arenosa

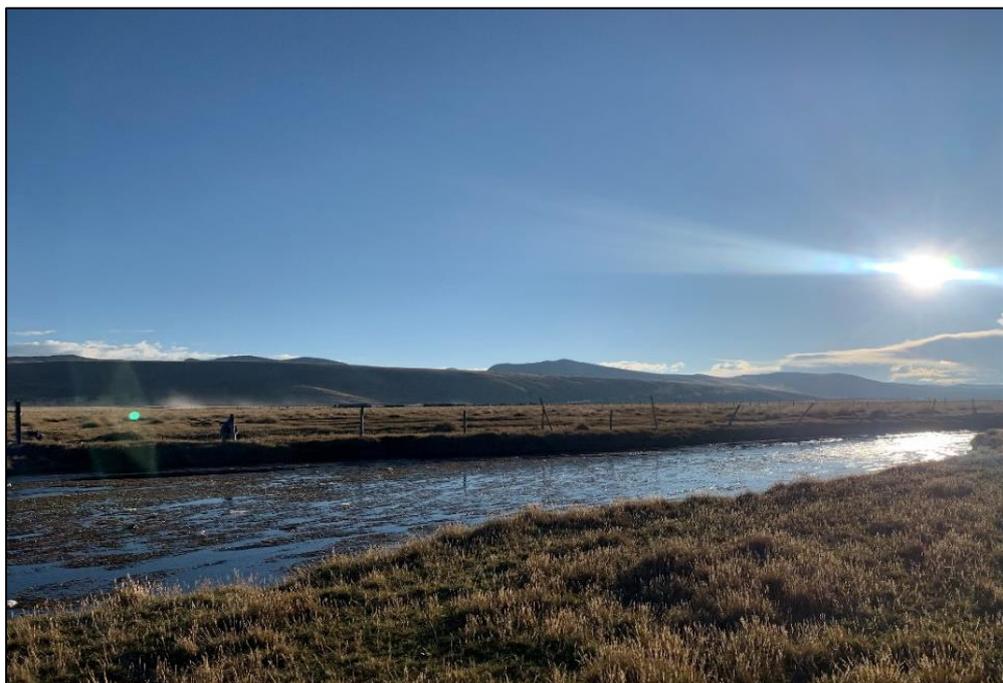
- **Depósitos Lacustres:** Son depósitos que se encuentran en las orillas de las lagunas de la zona de estudio y se interdigitan con los depósitos aluviales. Están compuestos por limos y material orgánico con intercalaciones de gravas.

Imagen N° 18 Depósito lacustre, siendo erosionado por un cauce de agua, Puente Chacachimpa, Km. 1+840.

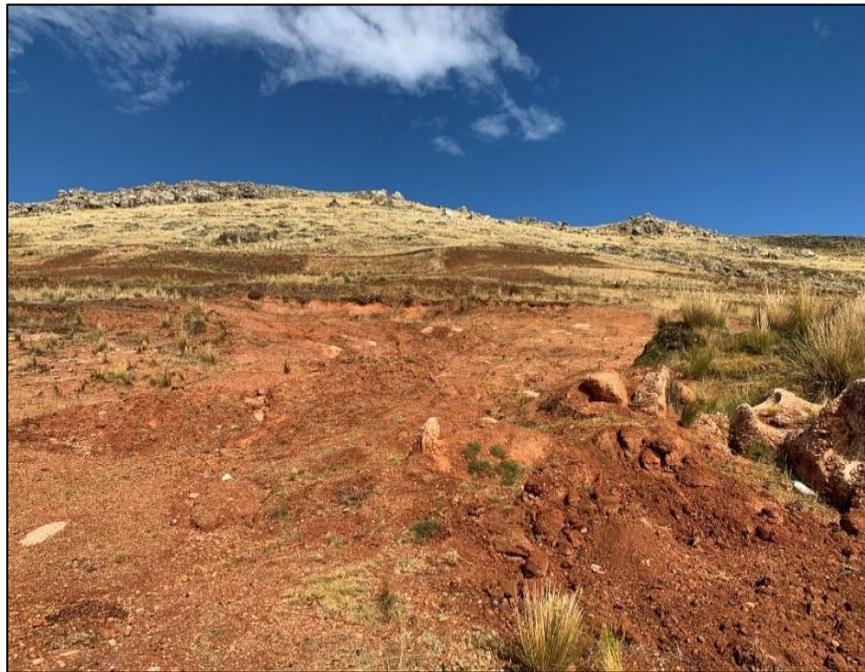
- **Depósitos Coluviales:** Se encuentran en la base de las laderas de los cerros. Son depósitos mal clasificados conformados por gravas sub angulosas y angulosas, de tamaño medio suspendidas en una matriz limosa o limo-arenosa. Se observan aflorando por sectores a lo largo de toda la vía evaluada, cubriendo calizas del grupo pucará y pocobamba.

Imagen N° 19 Depósito coluvial, clastos angulosos de distintos tamaños, suspendidos en matriz limo-arcillosa de color rojizo, Km. 21+300

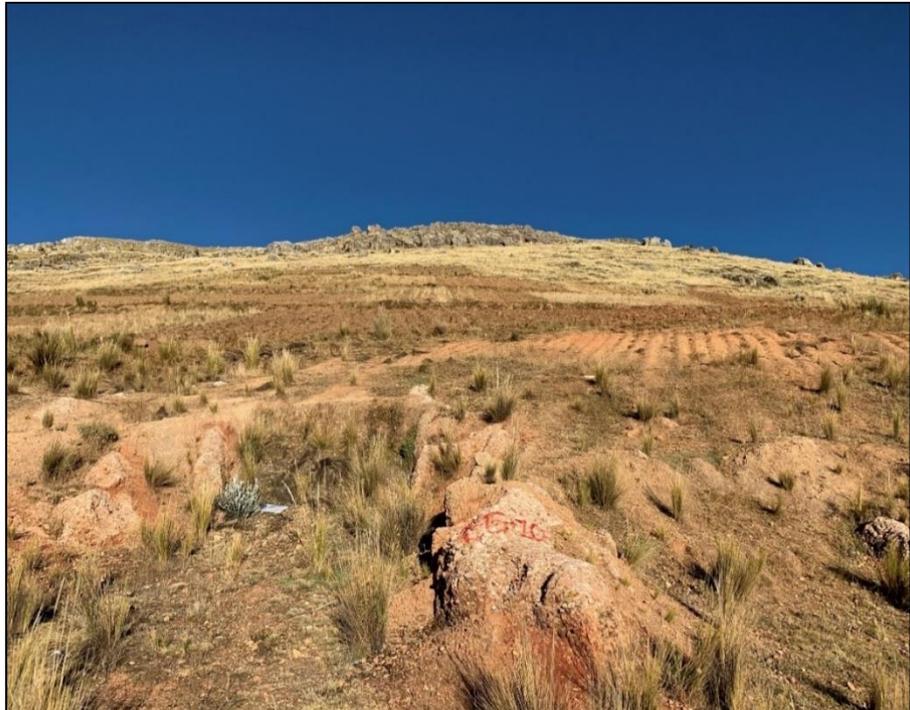
- **Depósitos Residuales:** Están compuestos por arenas, limos y arcillas, esporádicamente presentan gravas. Son el producto de la meteorización "in situ" de rocas preexistentes y que se encuentran aflorando en los alrededores, en especial en los afloramientos de intrusivos formando los llamados suelos residuales o eluviales; estos se encuentran poco consolidados o parcialmente compactos, cubriendo, en parte, los afloramientos rocosos con una capa generalmente delgada, que puede llegar a unos pocos metros de espesor.

Imagen N° 20 Km. 21+400. Depósitos de suelos residual, roca insitu (conglomerado) meteorizándose y convirtiéndose en suelo, clastos mal seleccionados de todo tamaño, angulosos en matriz limosa-arcillosa de color rojizo.

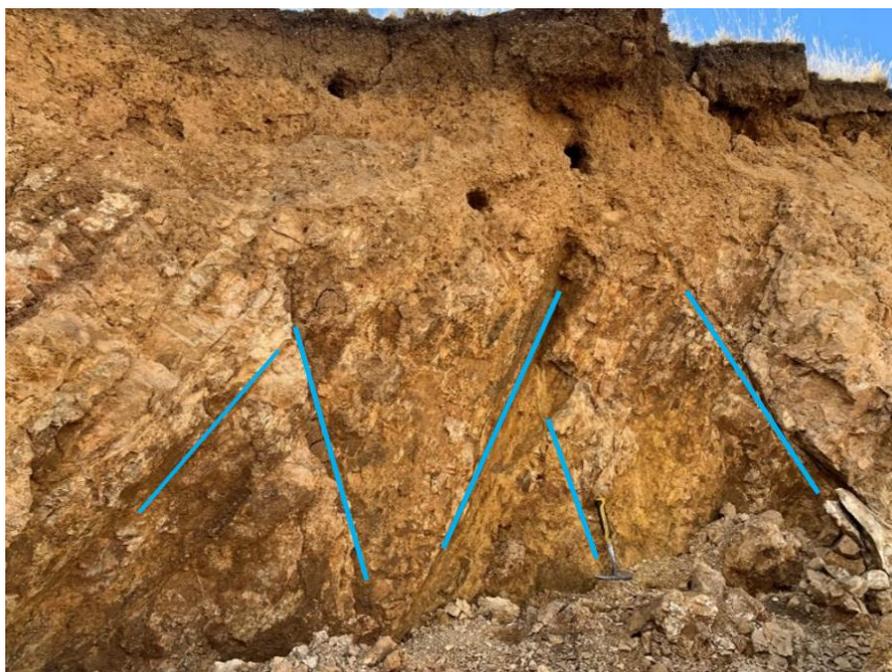
- A. Falla Palomayo:** Se ha encontrado una zona de falla geológica (Az. N340° - Bz 80°) que cruza de forma casi perpendicular al eje de la vía, en las progresivas 28+960 – 29+020, dentro de esta zona el macizo rocoso está bastante alterado estructuralmente, así mismo por la debilidad que tiene, es más susceptible a la meteorización física y química. Se evidencia que existe infiltración de agua proveniente de la parte alta de la ladera, además de esto, el río que pasa a lado de la vía, aumenta de forma exponencial la saturación de agua en el macizo rocoso, por ende, existe oxidación, alteración de la composición química inicial del macizo rocoso, minerales preexistentes, haciéndola una zona de alto riesgo. En el contexto geotécnico, según el mapeo de la estación geomecánica, el índice RMR da como resultado un tipo

de roca con una puntuación de 40, por lo tanto, nos encontramos en Calidad Mala, clase IV.

Imagen N° 21 Km. 28+880. Zona de falla en corte de carretera, en calizas del Grupo Pucará, se logra visualizar el azimut y buzamiento de los principales planos de falla (azul) casi paralelos al plano de estratificación (negro), presencia de panizo rellenando la apertura de la falla.

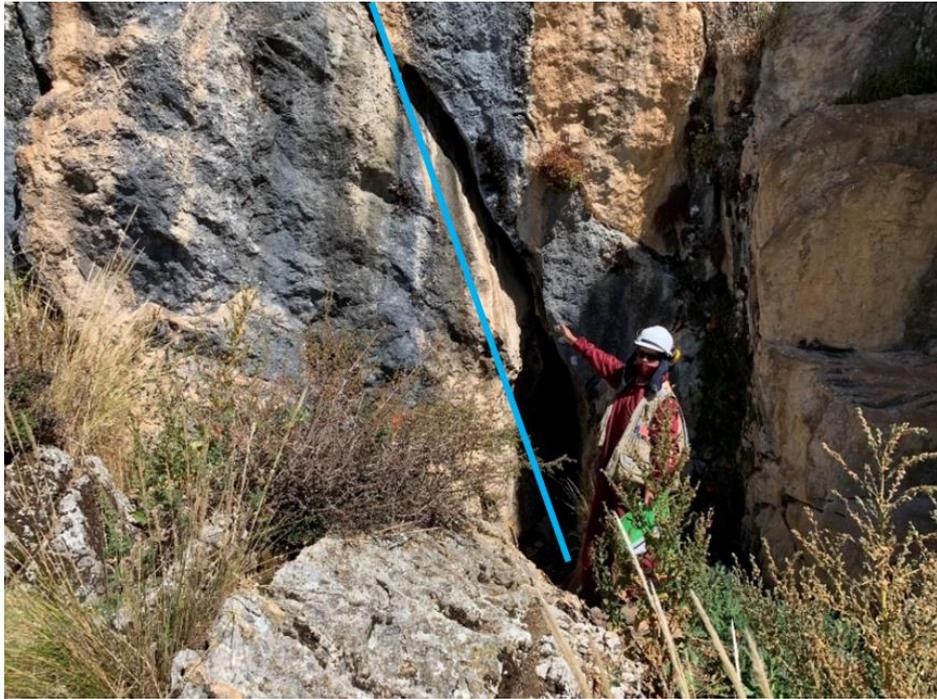
- B. Falla Óndores:** De acuerdo al mapeo geológico local, en la parte alta de ladera a 90 metros a la izquierda aproximadamente de las progresivas 20+880 – 20+960, se ha reconocido una falla geológica (Az. $N281^{\circ}$ - Bz 72°) que cruza de forma perpendicular al eje de la vía, esta falla tiene bien definido un movimiento dextral normal, una apertura de 50 cm sin relleno hasta el nivel de su piso apreciable, a partir de este, relleno de material limo-arcilloso, se evidenció estrías, espejo de falla, que nos permitieron realizar una correcta clasificación de su cinemática, sin embargo, no se aprecia una relevancia mayor, ni factores perjudiciales como hundimientos, caída de bloques, que

Imagen N° 22 Zona de falla geológica con apertura de 50 cm en calizas del Grupo Pucará, se logra visualizar el azimut y buzamiento del plano de falla (azul), Km. 20+860 – 20+900

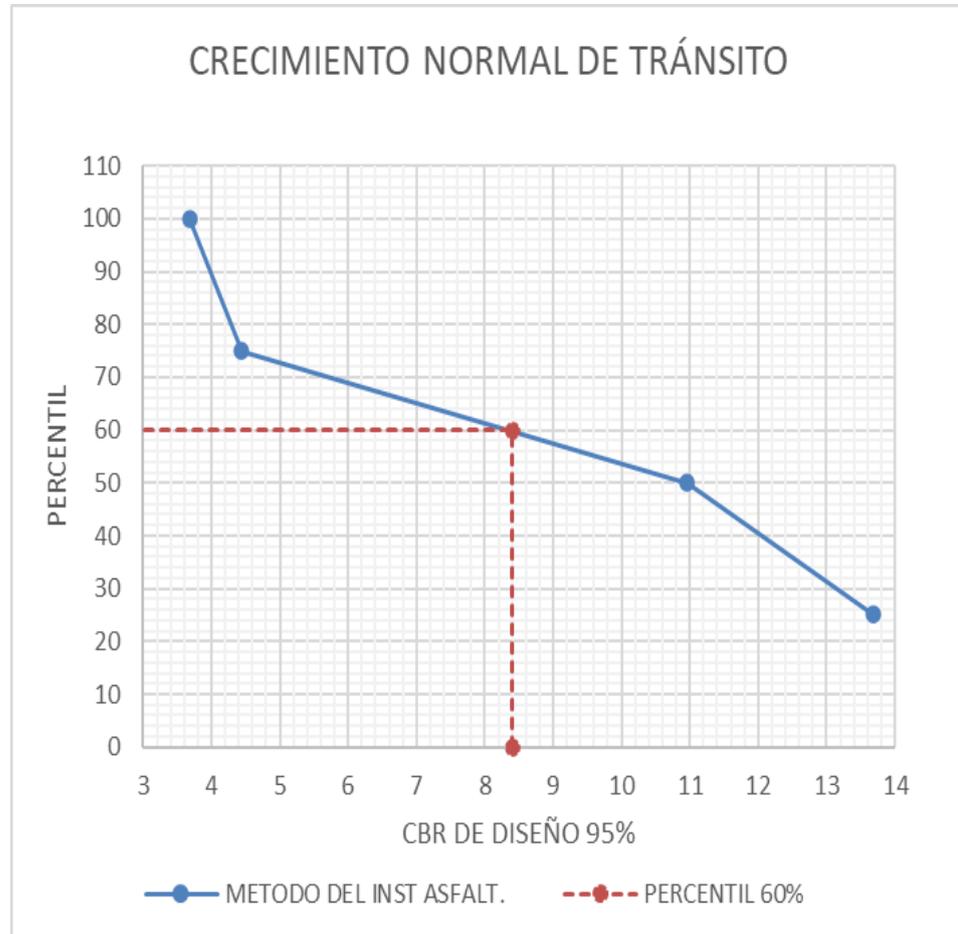
Imagen 1: Obtención del CBR de diseño para el tramo N°15 con el método del Instituto del Asfalto.

El CBR de diseño del tramo N°15 aplicando el método del instituto del asfalto es de 8.40%.

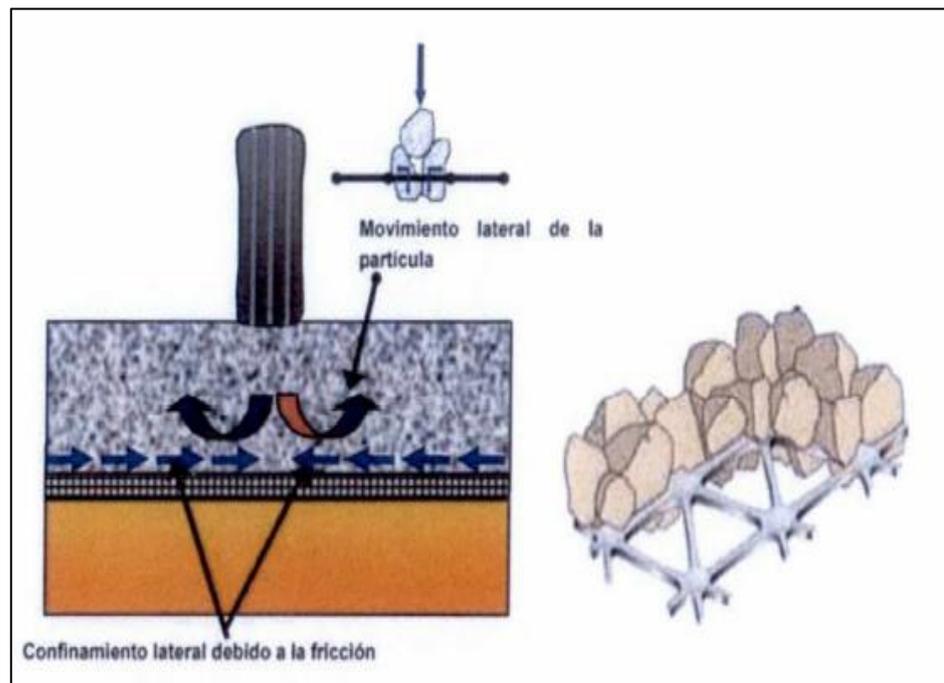
Imagen N° 25 Confinamiento Lateral e incremento del módulo.

B. Confinamiento Lateral: Este mecanismo se logra a través de la trabazón de las partículas granulares con el refuerzo. Las geomallas aumentan el módulo de la capa reforzada al confinar las partículas e impedir su movimiento natural ante la aplicación de las cargas vehiculares. La trabazón aumenta la rigidez de la base reduciendo las deformaciones verticales en la interfase y los ahuellamientos en la superficie de rodadura.

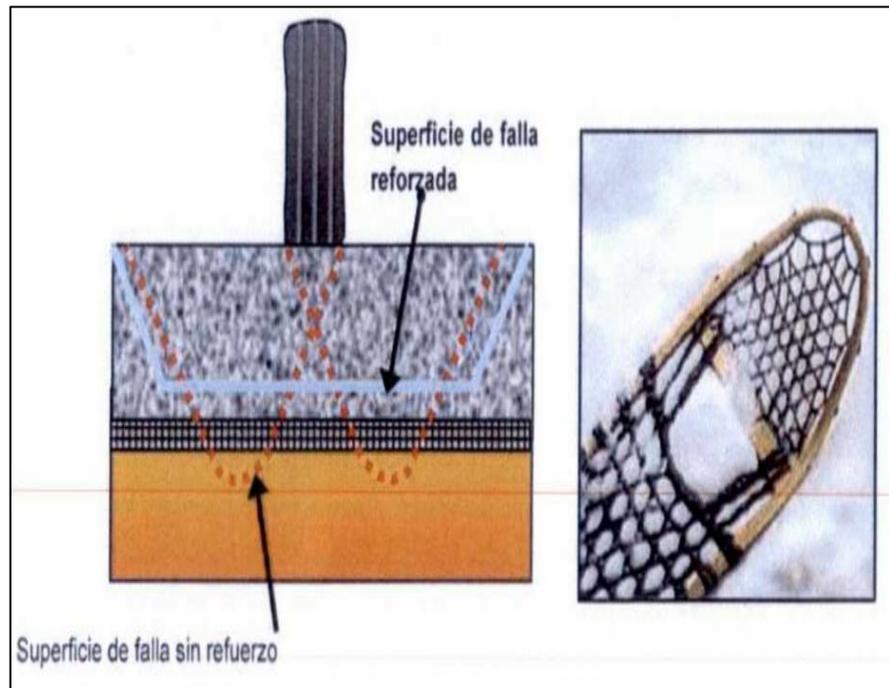
Imagen N° 26 Mejoramiento Capacidad Portante.

- C. Mejoramiento de la Capacidad Portante del Terreno Natural :**La rigidez de la geomalla permite distribuir las cargas aplicadas en una mayor área disminuyendo los esfuerzos cortantes y verticales en el terreno natural blando. Básicamente se traslada el plano de falla de la estructura del pavimento de un material no competente (blando) a materiales de mejor comportamiento estructural como la base/subbase. Este mecanismo de refuerzo se conoce como efecto del zapato de nieve.

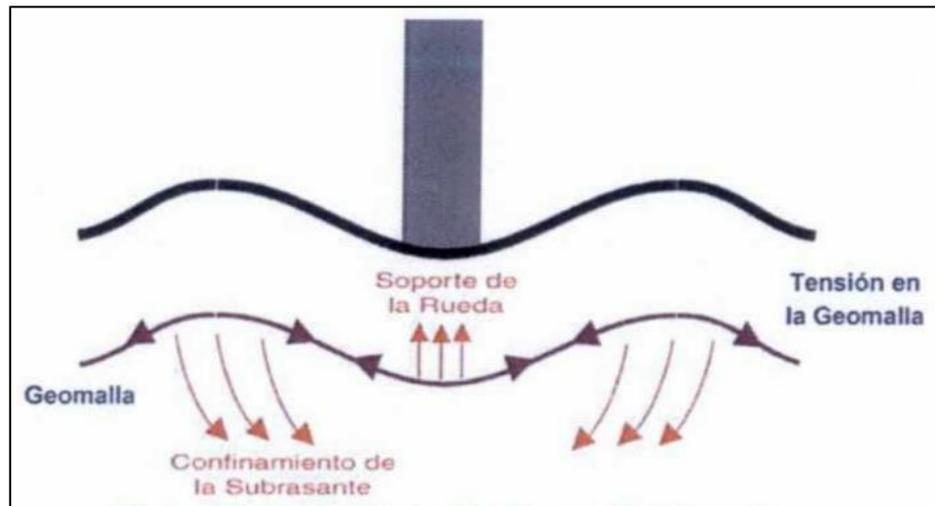
Imagen N° 27 Efecto de Membrana tensionada.

- D. Efecto Membrana Tensionada:** Este mecanismo se presenta cuando ocurre un ahuellamiento o deformación considerable en el terreno natural debido a una carga vehicular, desarrollándose unos esfuerzos que son soportados por la resistencia a la tensión del refuerzo. Este efecto de membrana tensionada desarrolla en el refuerzo una resistencia vertical y un confinamiento hacia abajo, aumentando la resistencia al corte del terreno natural. Este mecanismo de refuerzo para desarrollarse necesita una deformación significativa de la superficie de la carretera, que no siempre es admisible en caminos pavimentados, y adicionalmente, el tráfico debe ser canalizado.

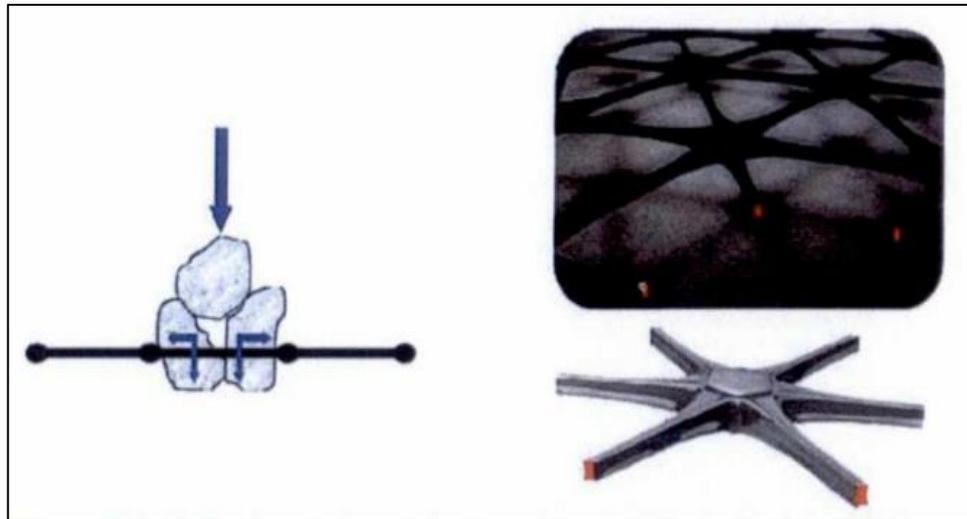
Imagen N° 28 Trabazón de las partículas en las aberturas de la geomalla.

forma su capacidad portante y se controlen los asentamientos diferenciales.

En resumen, la geomalla trabaja como pieza estructural transmitiendo cargas a bajas deformaciones sobre un área mucho mayor e inhibiendo los movimientos laterales del agregado.

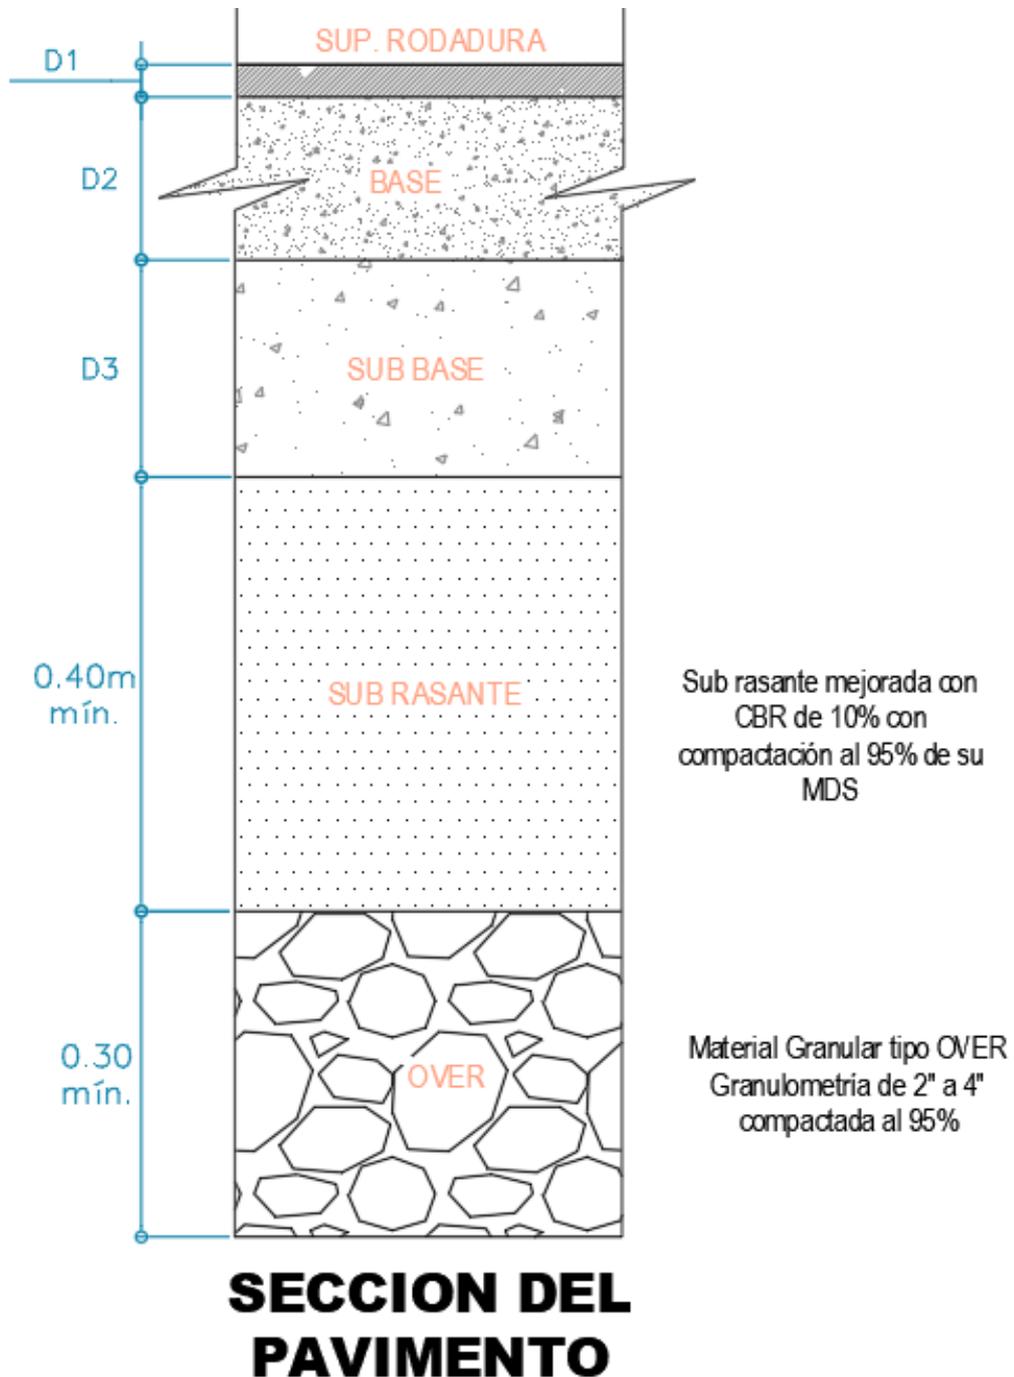
La sección propuesta contempla la mejora del suelo de fundación de la carpeta de rodadura, a continuación, se muestra la sección que deberá tener la carretera en los sectores de mejoramiento.

Imagen N° 29 Sección típica del mejoramiento de la subrasante (cabe señalar que las alturas varían de acuerdo a su diseño de mejoramiento por sectores y al diseño geométrico de acuerdo al corte y relleno).
