UNIVERSIDAD NACIONAL DANIEL ALCIDES CARRIÓN

**Evaluación geomecánica en la estabilidad de taludes del proyecto
óxidos in situ de Volcan Compañía Minera S.A.A., 2023**

Cerro de Pasco - Perú - 2024

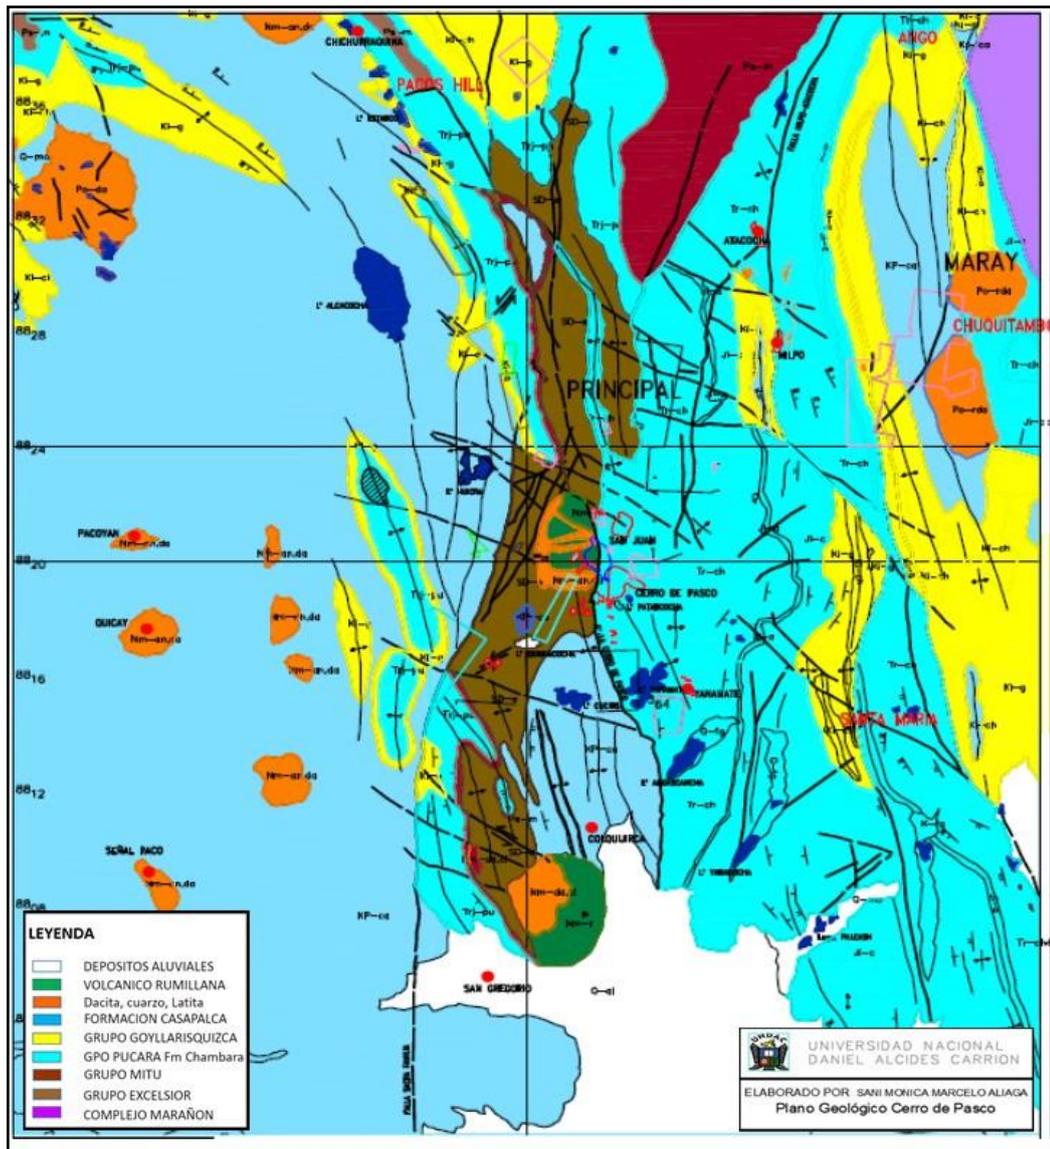
Gráfico N°2: Mapa geológico regional

Dentro de la geología estructural tenemos principalmente pliegues que tienen un rumbo Norte, tanto sinclinales como anticlinales, también tenemos fallas que son los responsables de la mineralización, tenemos la falla longitudinal de dirección N-S, que corta a todas las rocas preexistentes, también tenemos fallas transversales que son los responsables de la mineralización en vetas que se da en el tajo "Raúl Rojas".

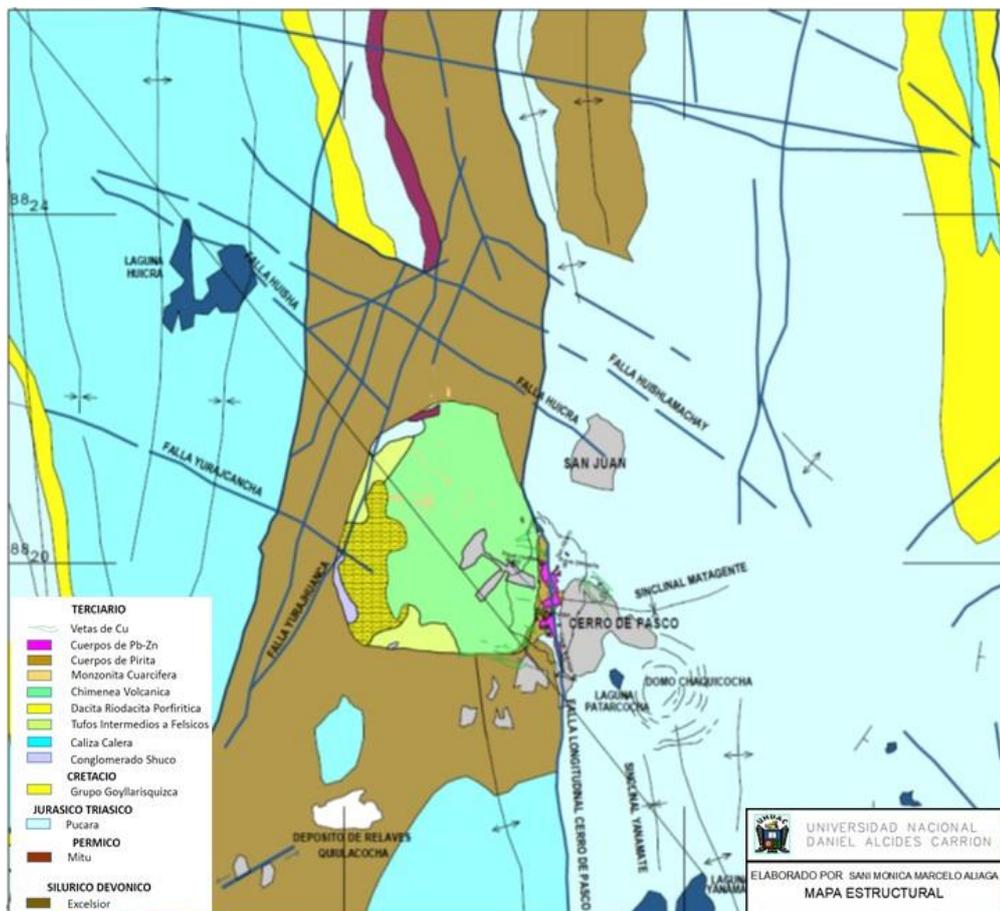
Gráfico N°3: Mapa estructural

- Falla Longitudinal de cerro de Pasco, Limitan la estructura positiva de Cerro de Pasco y son herencia de la Tectónica Herciniana con rumbo promedio N 10° - 15° W y buzamiento 60° - 65° E, es la que actúa como un control estructural.

- Fallas Oblicuas al Plegamiento Regional, a este conjunto pertenece al sistema de fracturas de Huislamachay - Yurajhuanca que arrumban al Noreste. El primer sistema ha desplazado a las estructuras regionales y las fallas longitudinales, probablemente a la intersección de estos sistemas origina una zona permeable, a través de la cual los flujos magmáticos ascendieron; y posteriormente esta también sirvió de control estructural en el emplazamiento del cuello volcánico.

- Fallas Oblicuas de Plegamiento Regional, que han cortado a los Aglomerados del cuello volcánico, este conjunto tiene sistema de fracturas que arrumban al Noreste y otro que arrumba al Este; estos sistemas han sido rellenados con Monzonita Cuarzifera.

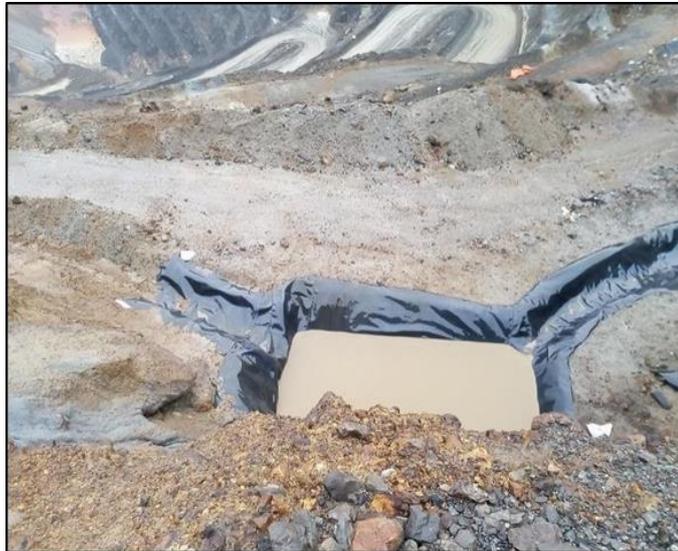
de acceso, algunas de las cuales están cubiertas por tramos con geomembranas que conducen el agua captada hacia pozas sedimentadoras. Desde allí, el agua se integra a dos sistemas de bombeo existentes.

Imagen N°5: *Sistemas de drenaje con cuneta y pozas de sedimentación*

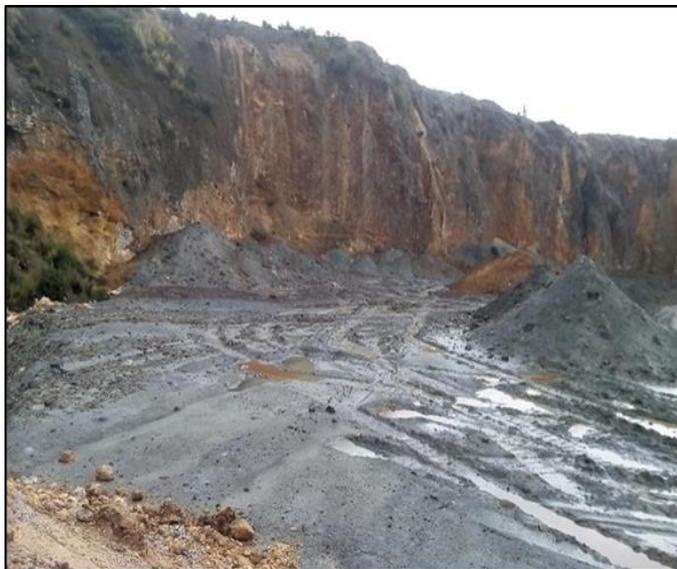
Las observaciones de campo en los taludes del tajo del área de proyecto no se observan curso de agua naturales en su lugar se observan cunetas a lo largo de los accesos, asimismo no se observan manantiales u ojos de agua u afloramientos de la napa freática.

Imagen N°6: Tajo óxidos in situ sin cursos de agua naturales

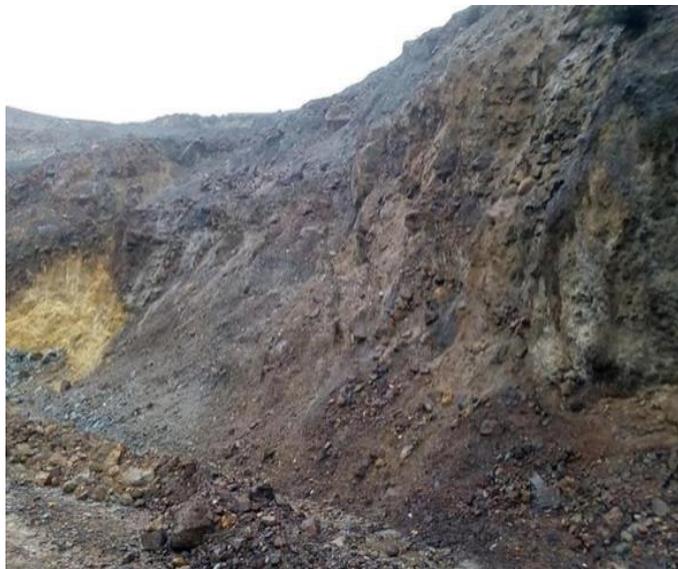
Imagen N°7: Talud sin afloramientos en el NF

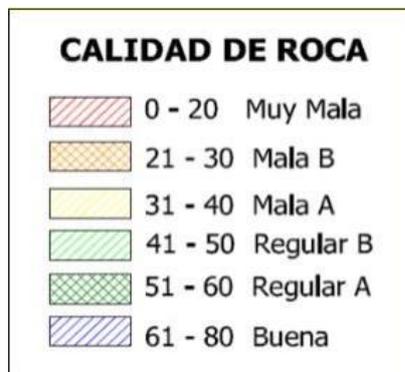
Gráfico N°6: *Calidad de roca RMR de Bieniawski 1989*

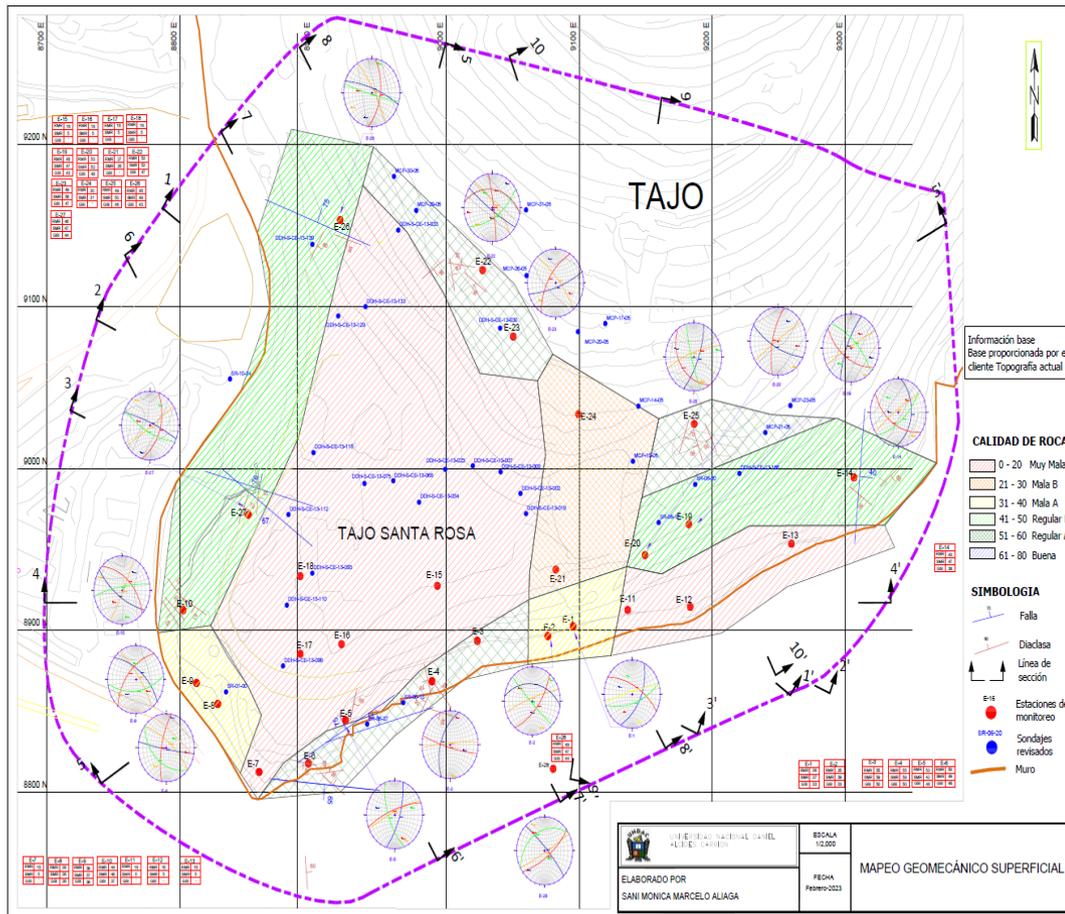
Conforme al cartografiado geomecánico-geotécnico realizado en campo, la información geomecánica tomada en las 28 estaciones de mapeo por celdas y el logueo geomecánico de 2050 m. de sondajes se elaboró el zoneamiento geomecánico en función del sistema de clasificación geomecánica RMR de Bieniawski 1989, esta zonificación se realizó en 2D y 3D apoyado con los softwares Autocad y Leapfrog, mostrándose a continuación el modelo del zoneamiento geomecánico obtenido.

Gráfico N°7: Zoneamiento geomecánico 2D con topografía actual

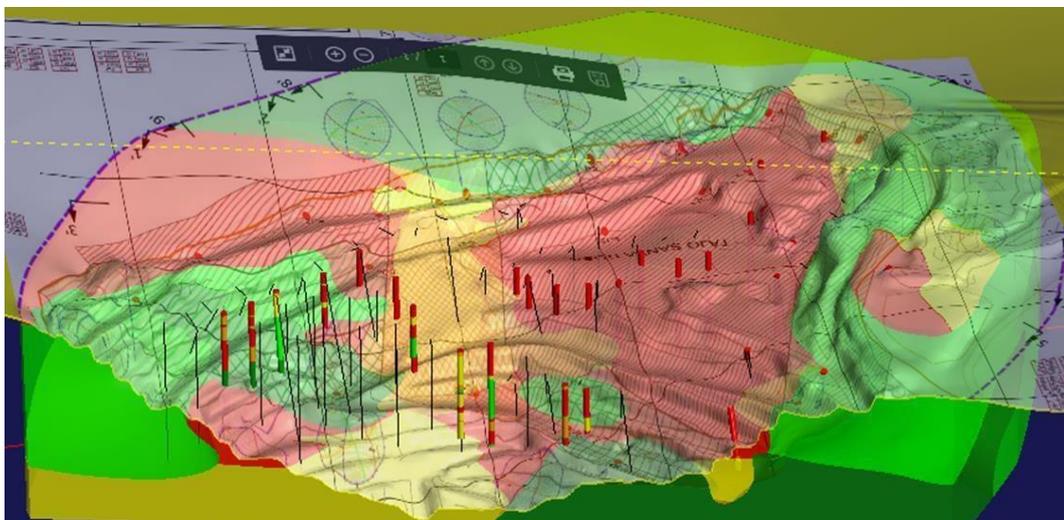
Gráfico N°8: Zoneamiento geomecánico 3D con topografía actual vista SW

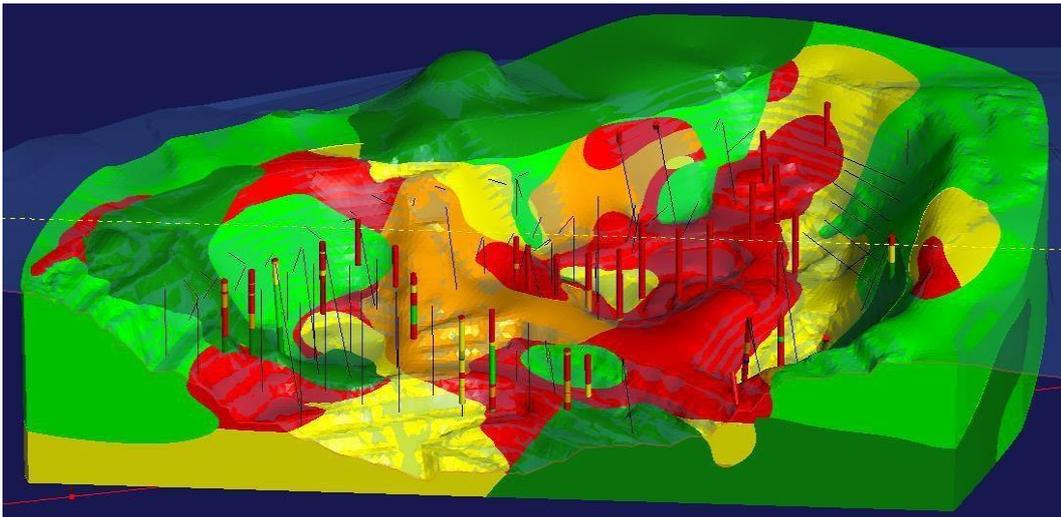
Gráfico N°9: Zoneamiento geomecánico 3D pit final vista SW

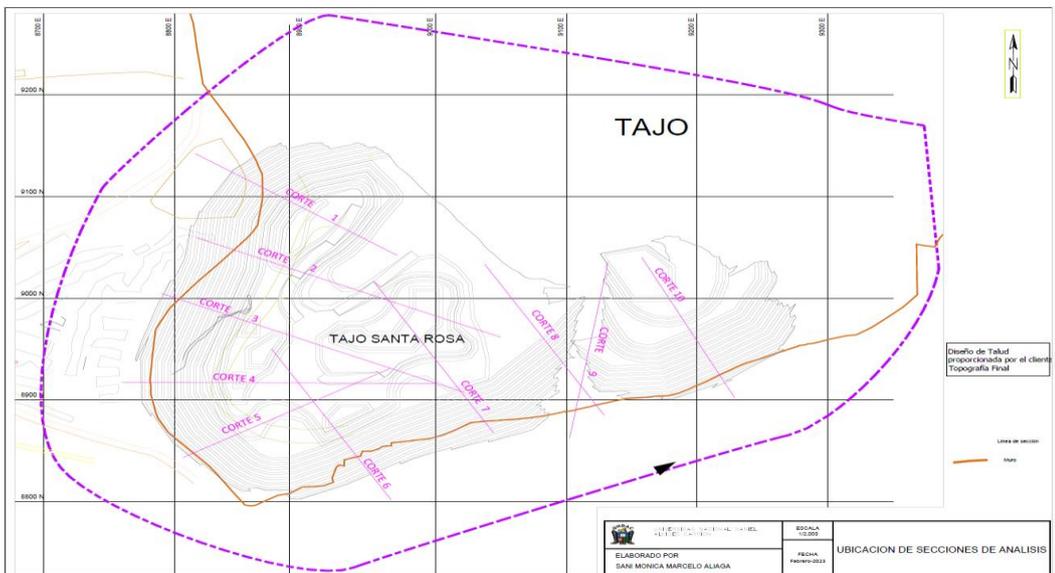
Con el fin de analizar la estabilidad del diseño del Pit Final entregado por el área de Planeamiento e Ingeniería de Volcan Compañía Minera – EA Óxidos De Pasco SAC se elaboraron 9 secciones transversales al diseño del talud final, los cuales se muestran a continuación.

Gráfico N°10: Secciones geomecánicas

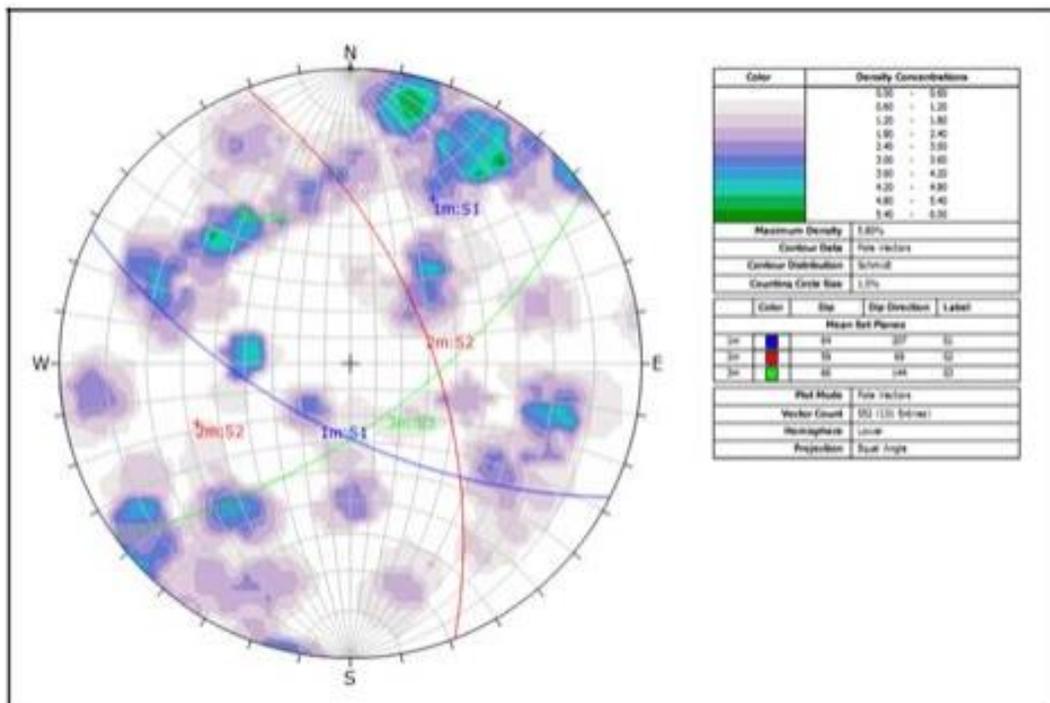
Gráfico N°21: Proyección estereográfica
Estructuras mayores – global

Sistema 1.- Con dirección de buzamiento promedio de 207° y buzamiento promedio de 64°. Expresado en rumbo y buzamiento: N63°W y 34°SW. Este sistema corresponde al control de estructuras.

Están consideradas las fallas que guardan correlación con el plano de estructuras del Tajo Raúl (Fallas regionales de rumbo: $N5^{\circ}-20^{\circ}W$, Fallas Tensionales de rumbo: $N75^{\circ}-65^{\circ}W$). La Figura 28 y 29 muestra el estereograma de estructuras y la roseta de direcciones que contralan el Tajo Santa Rosa.

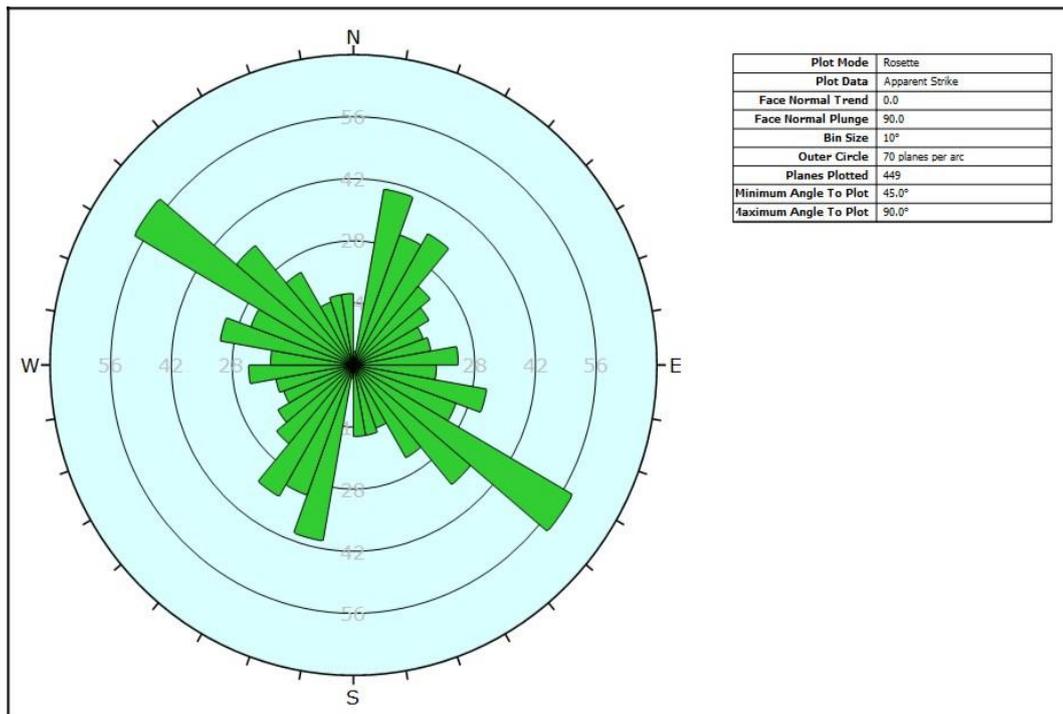
Gráfico N°22: Roseta de direcciones - global

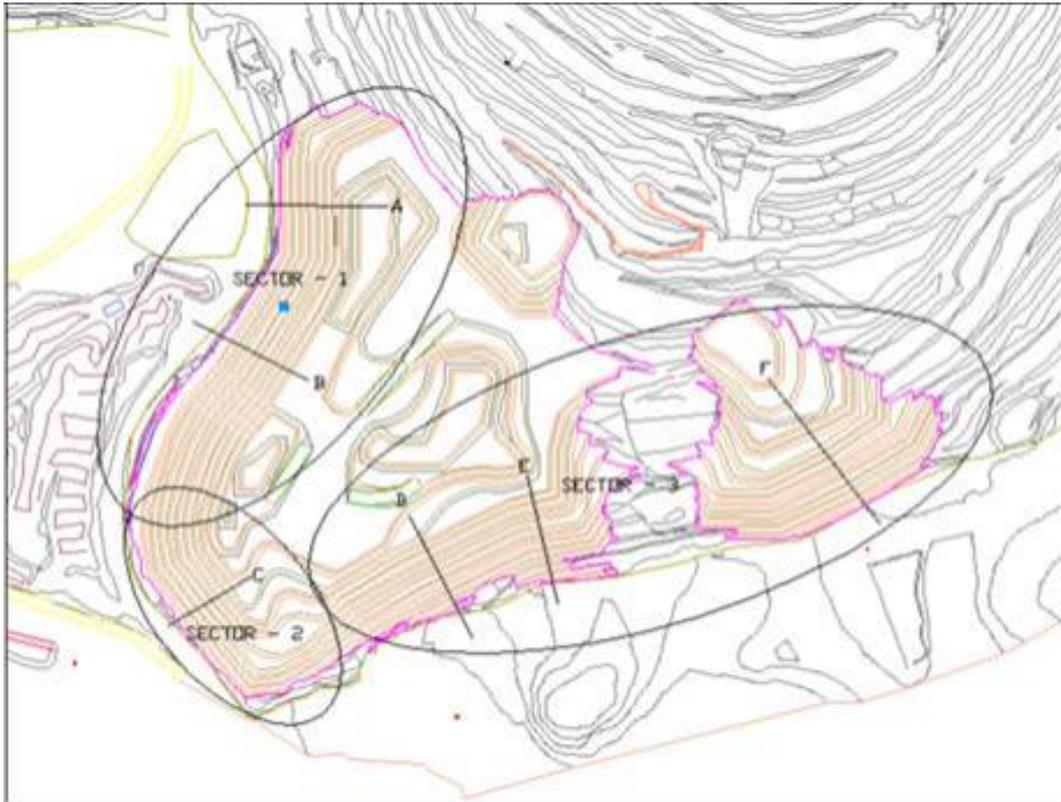
Así mismo la proyección estereográfica nos muestra dos sistemas aleatorios cuya incidencia es intensidad en el fracturamiento del macizo rocoso. El tajo se ha dividido en tres sectores de análisis como se muestra en la Figura 29, en donde se desarrolla el análisis estructural y el análisis cinemático para cada dirección de talud.

Gráfico N°23: Sectores de análisis

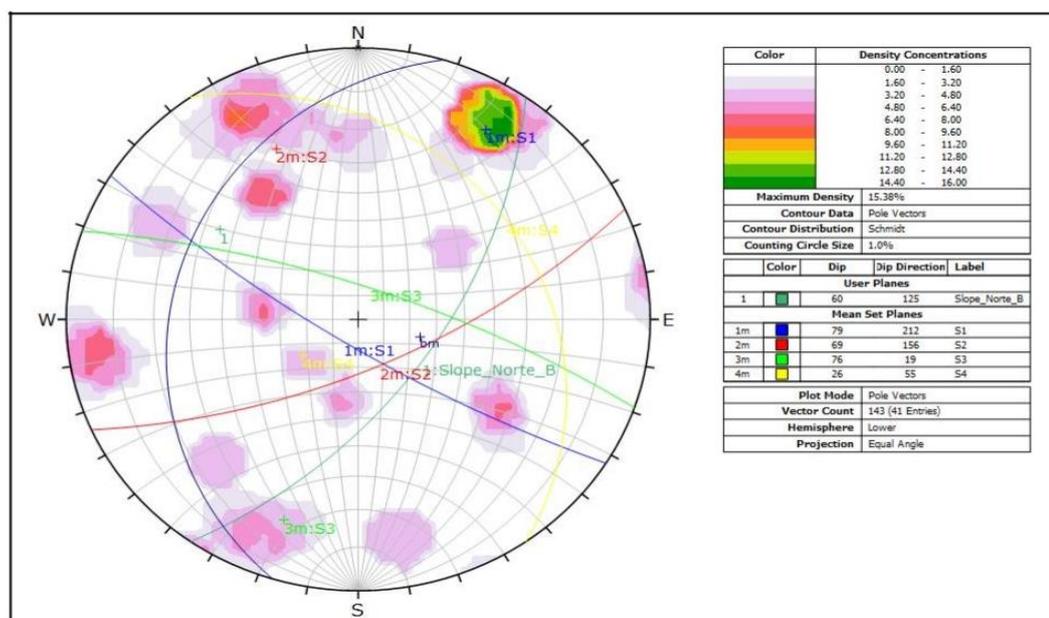
Gráfico N°24: Estructuras / discontinuidades – Sector 1

Sistema 1.- Con dirección de buzamiento promedio de 212° y buzamiento promedio de 79°. Expresado en rumbo y buzamiento: N58°W y 79°SW. Este sistema corresponde al control de estructuras.

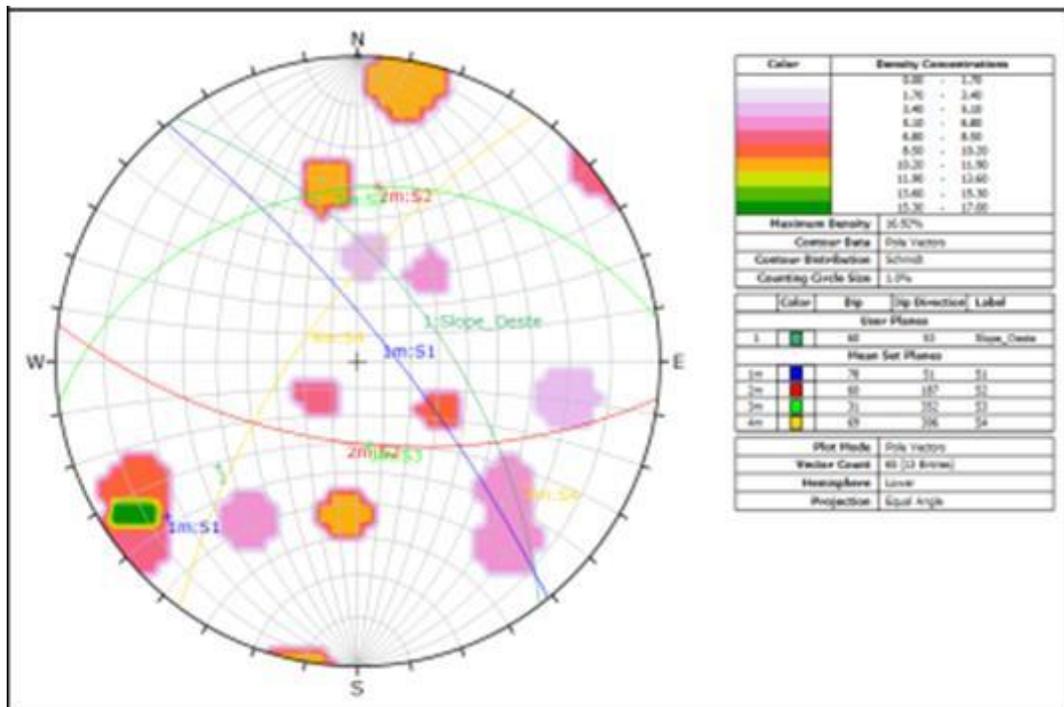
Gráfico N°30: Estructuras / discontinuidades – Sector 2

Sistema 1.- Con dirección de buzamiento promedio de 051° y buzamiento promedio de 78°. Expresado en rumbo y buzamiento: N39°W y 78°NE. Este sistema corresponde al control de estructuras

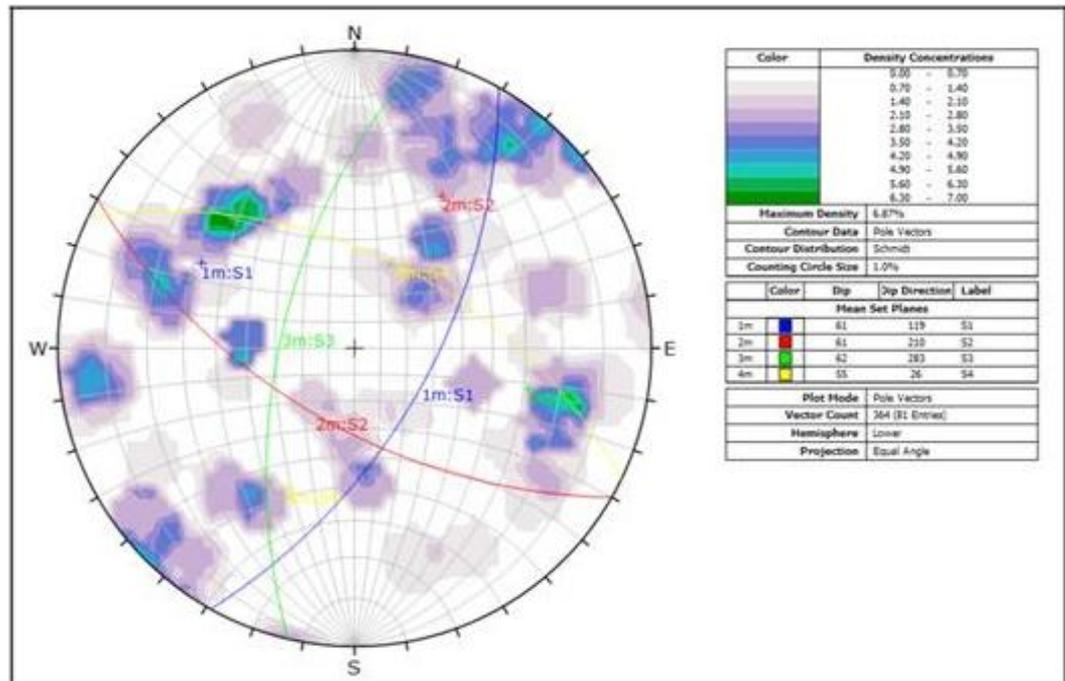
Gráfico N°32: Estructuras discontinuidades – Sector 3

Sistema 1.- Con dirección de buzamiento promedio de 119° y buzamiento promedio de 61°. Expresado en rumbo y buzamiento: N29°E y 61°SE. Este sistema corresponde al control de estructuras

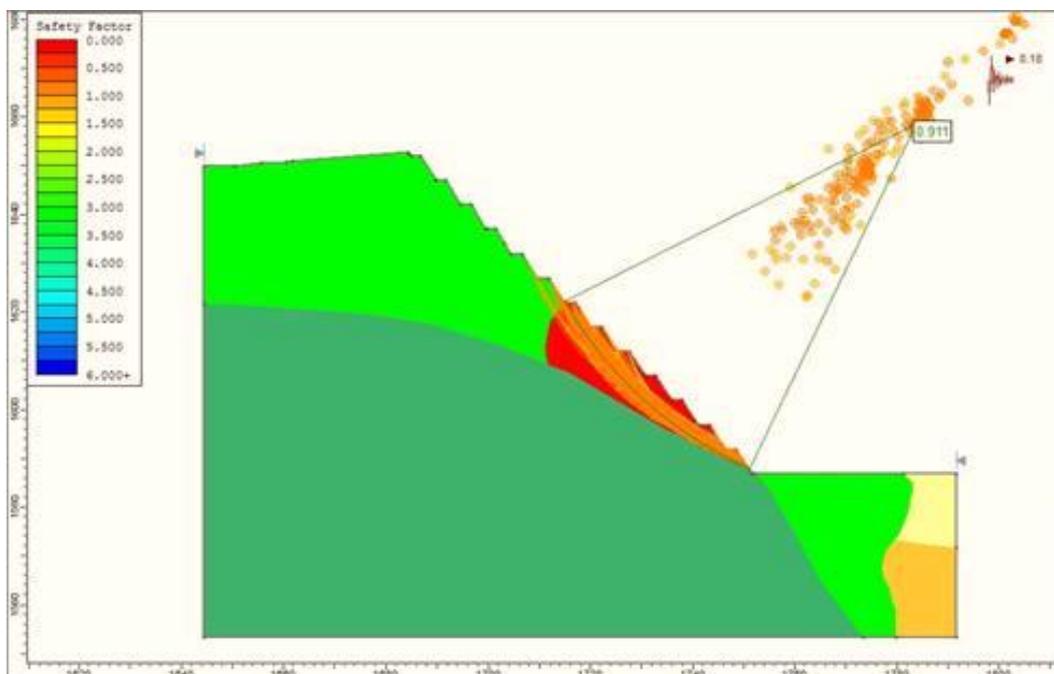
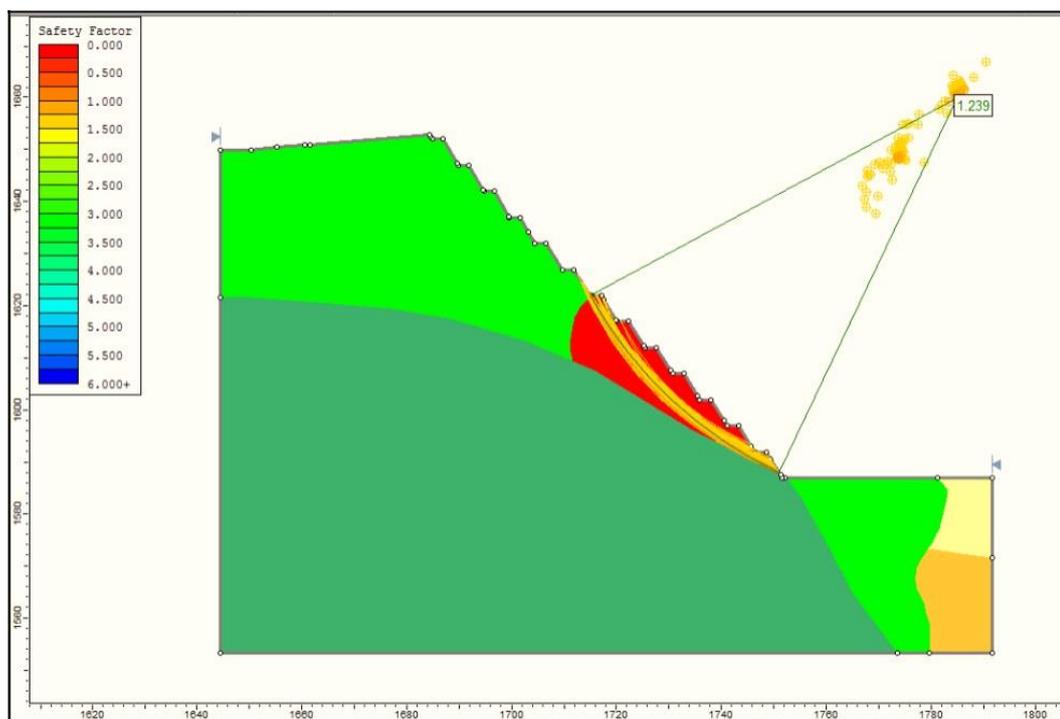
Gráfico N°37: Análisis pseudo-estático de equilibrio límite en condiciones drenadas de la sección 1 vista NE

Gráfico N°38: Análisis estático de equilibrio límite en condiciones drenadas de la sección 1 vista NE

Del análisis realizado en la sección 01 se observa que en la zona donde el diseño corta roca de calidad muy mala (V), el factor de seguridad en condiciones pseudo-estáticas es menor a 1 (ver fig. 44), por lo que se considera este tramo como inestable para los parámetros de diseño establecidos.

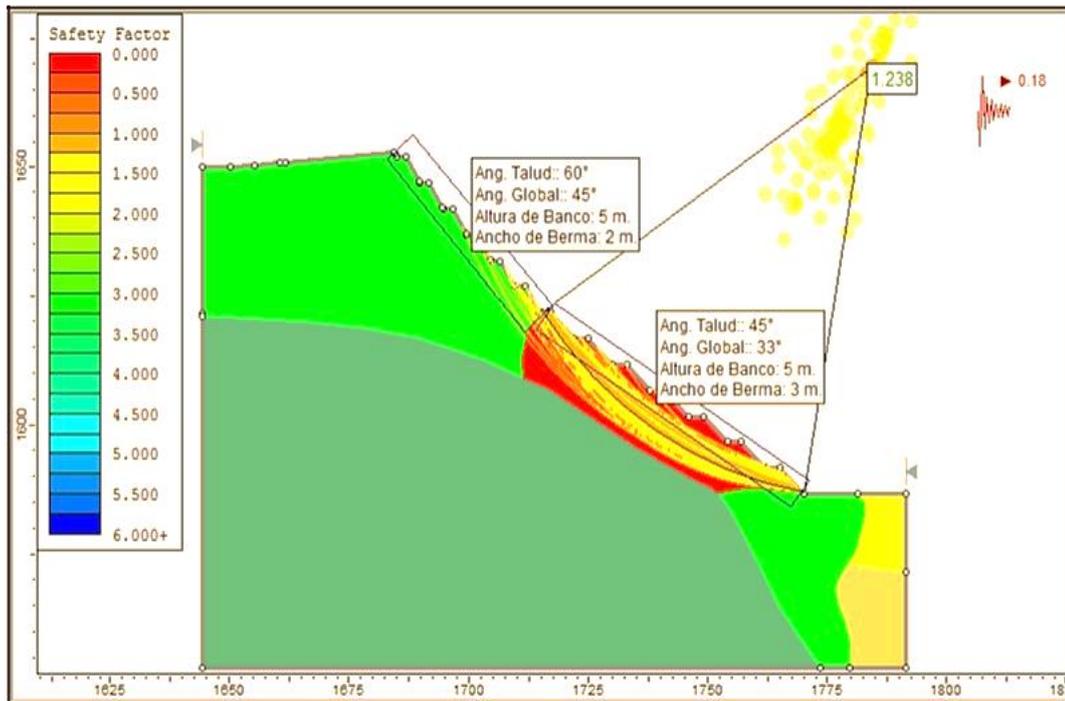
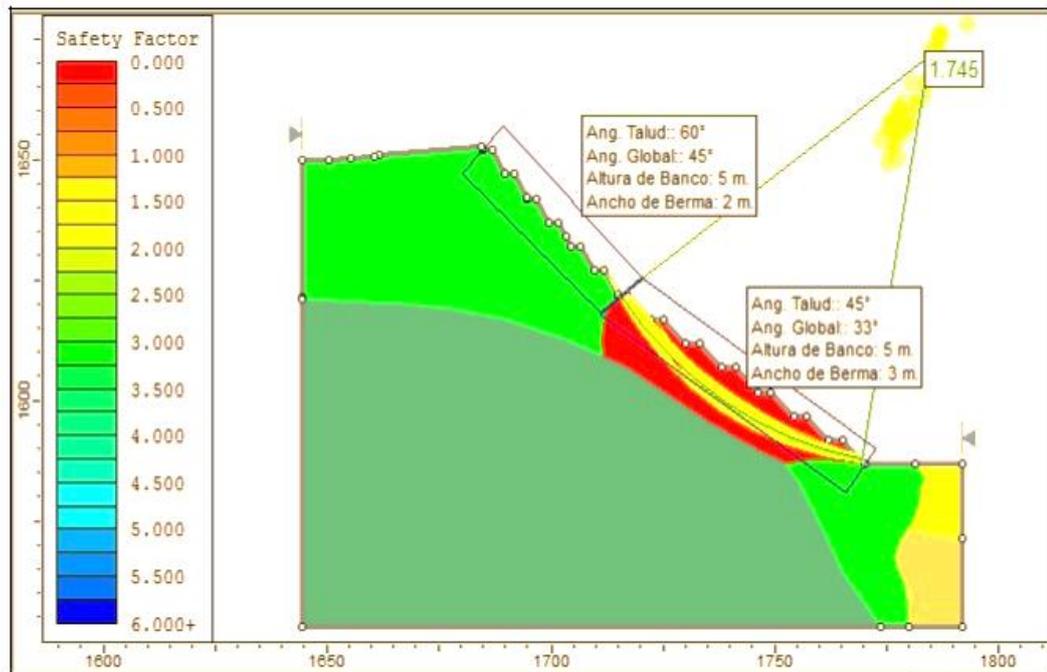
Gráfico N°39: Análisis pseudo-estático de equilibrio límite en condiciones drenadas de la sección 1 (talud rediseñado) vista NE

Gráfico N°40: Análisis estático de equilibrio límite en condiciones drenadas de la sección 1 (talud rediseñado) vista NE

Del análisis realizado con los parámetros modificados en la sección 01 se observa que el factor de seguridad en condiciones pseudo-estáticas es mayor que 1. (ver fig. 46).

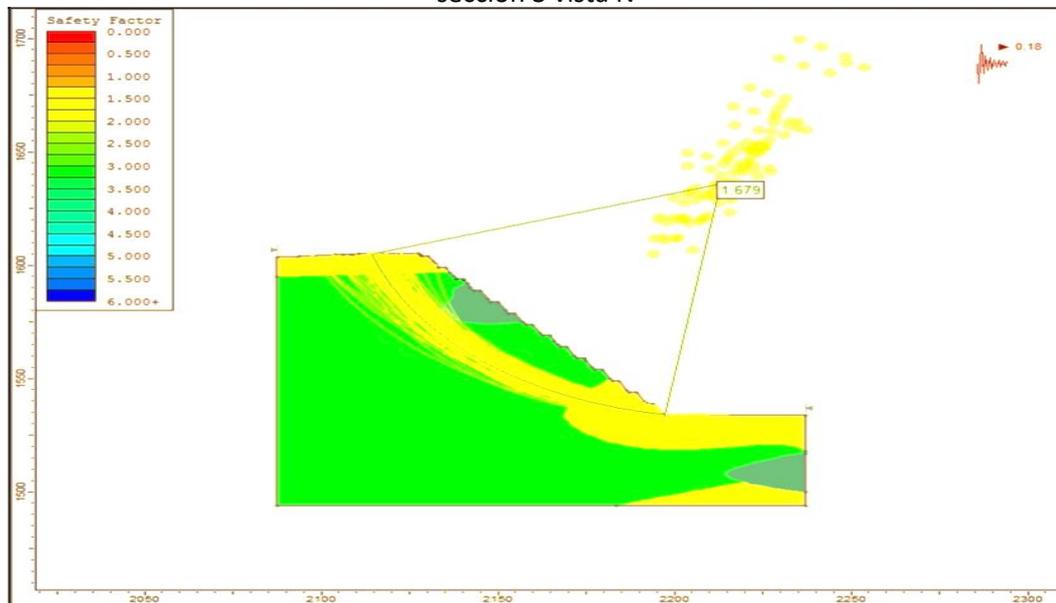
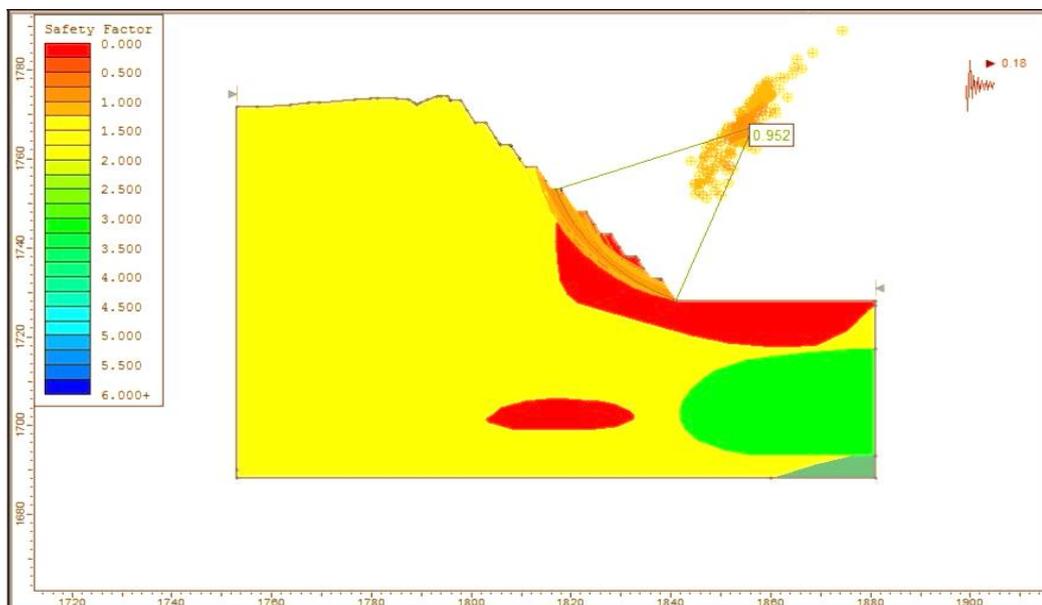
Gráfico N°41 Análisis pseudo-estático de equilibrio límite en condiciones drenadas de la sección 3 vista N

Gráfico N°42: Análisis estático de equilibrio límite en condiciones drenadas de la sección 3 vista N

En el análisis realizado en la sección 3 (Fig. 48 y 49) se verifica que los factores de seguridad en condiciones estáticas y pseudo-estáticas es mayor a 1 considerándose el diseño estable.

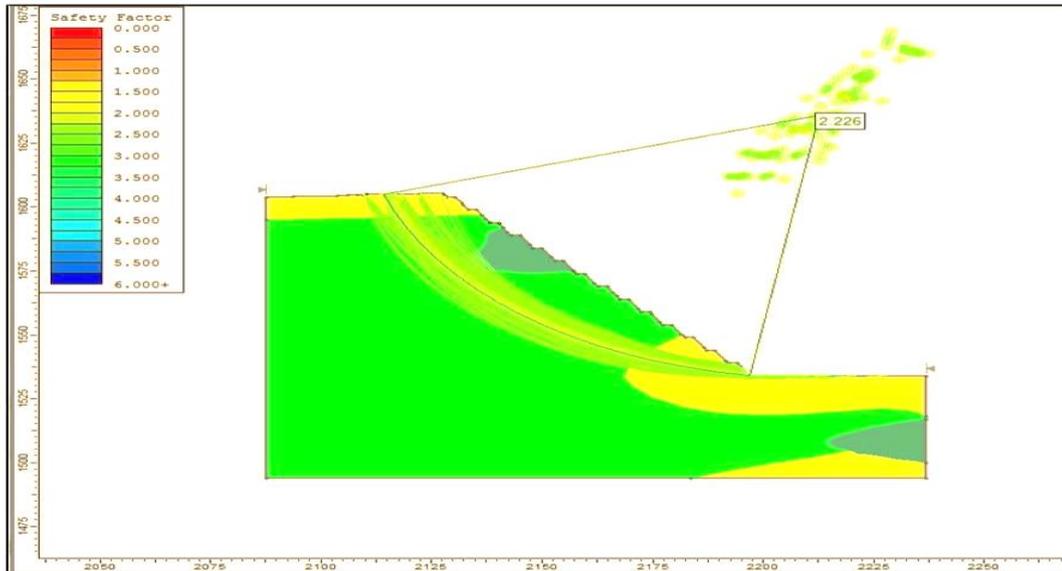
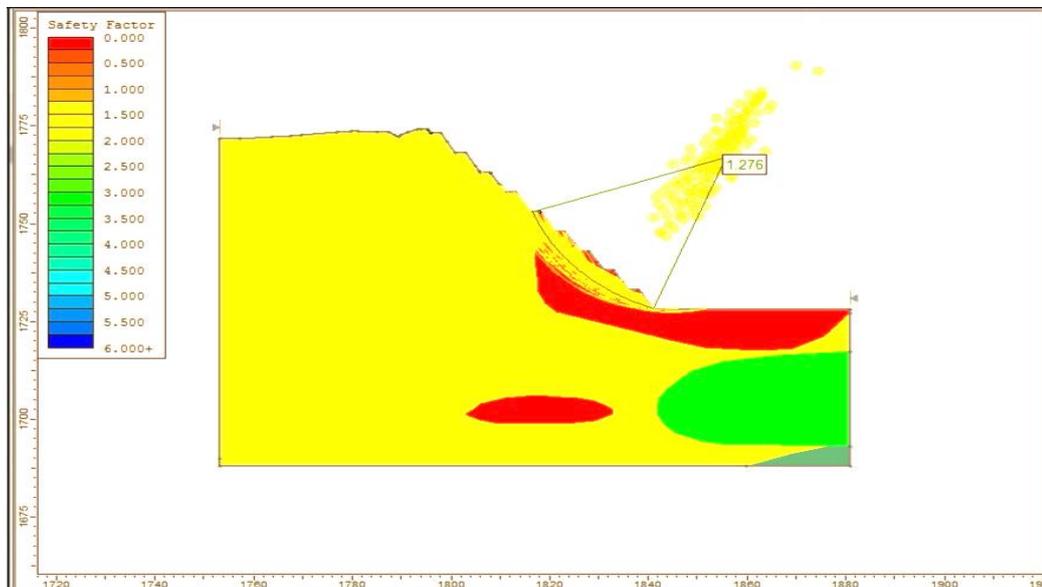
Gráfico N°43 Análisis pseudo-estático de equilibrio límite en condiciones drenadas de la sección 5 vista NE

Gráfico N°44: Análisis estático de equilibrio límite en condiciones drenadas de la sección 5 vista NE

Del análisis realizado en la sección 05 se observa que en la zona donde el diseño corta roca de calidad muy mala (V), el factor de seguridad en condiciones pseudo-estáticas es menor a 1 (ver fig. 50), por lo que se considera este tramo como inestable para los parámetros de diseño establecidos.

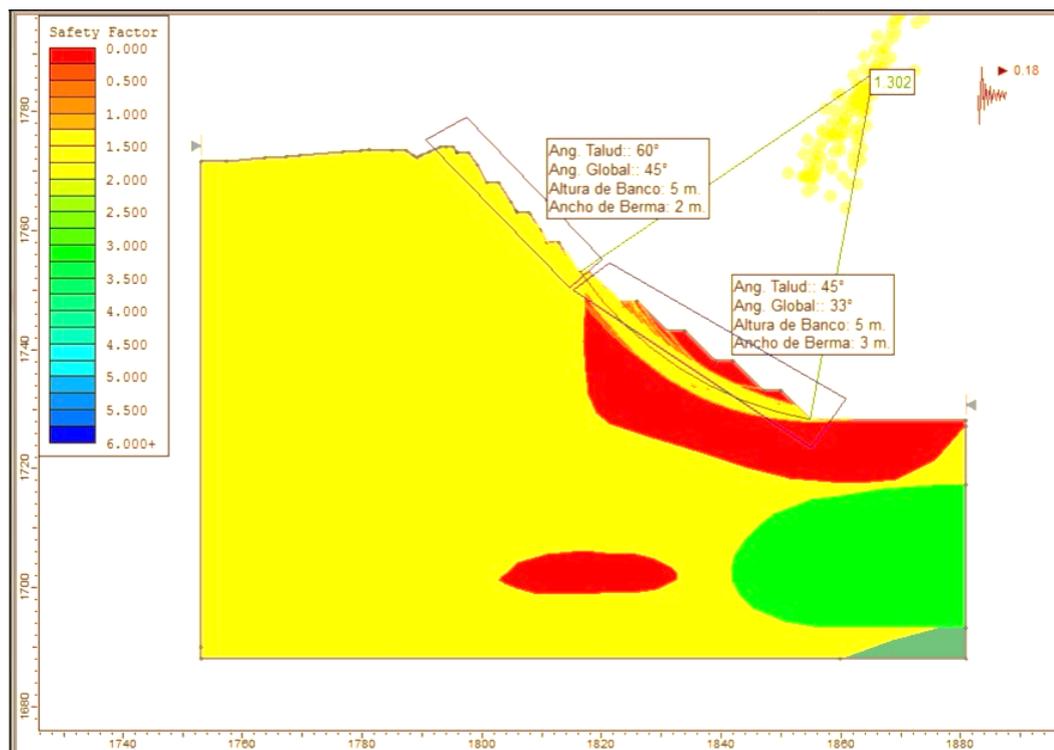
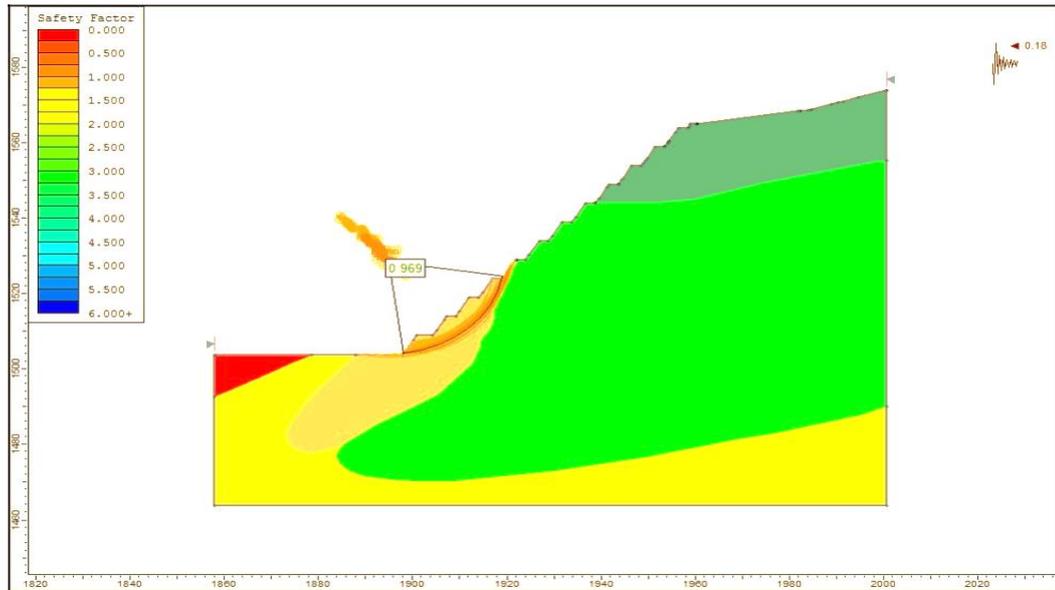
Gráfico N°45: *Análisis pseudo-estático de equilibrio límite en condiciones drenadas de la sección 5 (talud rediseñado) vista NE*

Gráfico N°46: *Análisis estático de equilibrio límite en condiciones drenadas de la sección5 (talud rediseñado) vista NE*

Del análisis realizado con los parámetros modificados en la sección 05 se observa que el factor de seguridad en condiciones pseudo-estáticas es mayor que 1 (ver fig. 52).

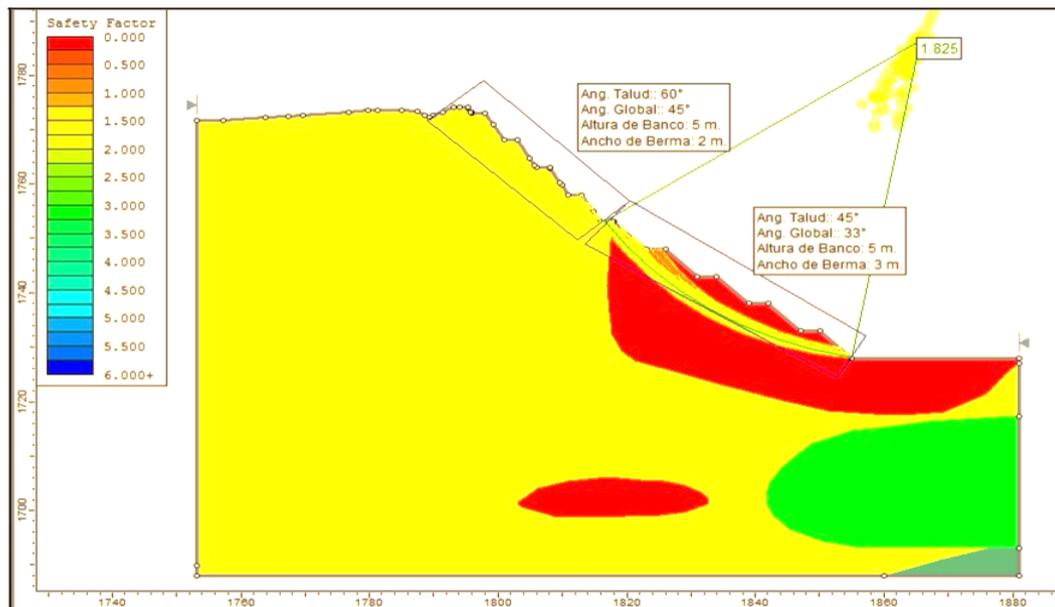
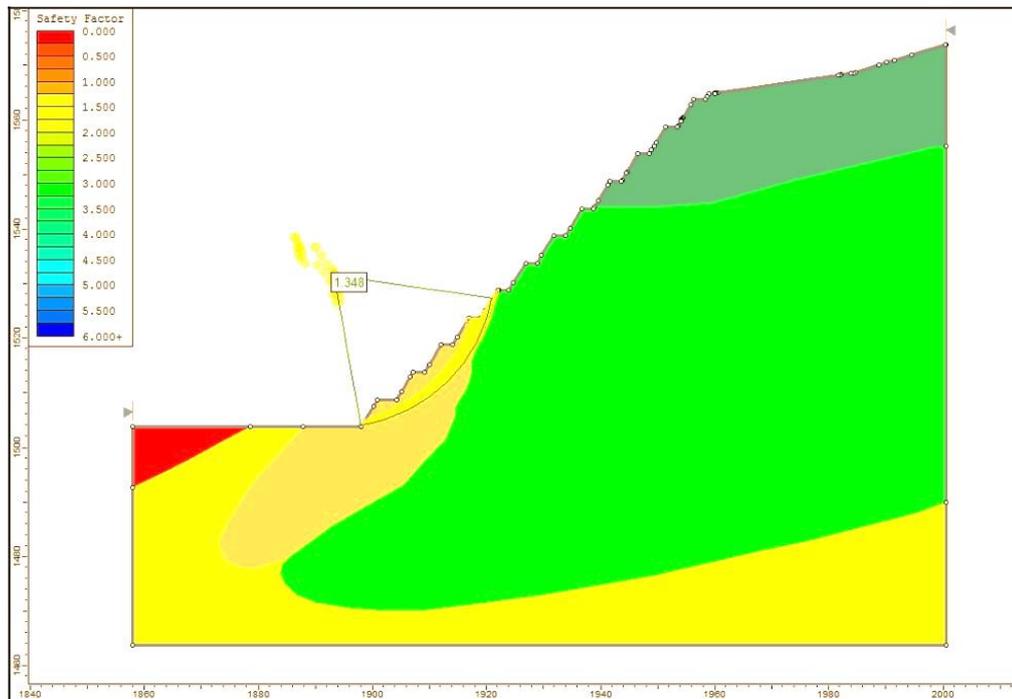
Gráfico N°47: *Análisis pseudo-estático de equilibrio límite en condiciones drenadas de la sección 7 vista NE*

Gráfico N°48: Análisis estático de equilibrio límite en condiciones drenadas de la sección 7 vista NE

Del análisis realizado en la sección 05 se observa que en la zona donde el diseño corta roca de calidad mala B (IVB), el factor de seguridad en condiciones pseudo-estáticas es menor a 1 (ver fig. 54), por lo que se considera este tramo como inestable para los parámetros de diseño establecidos. Con el fin de mejorar el factor de seguridad, se modificó los parámetros de diseño en el tramo de roca de calidad muy mala con los siguientes parámetros:

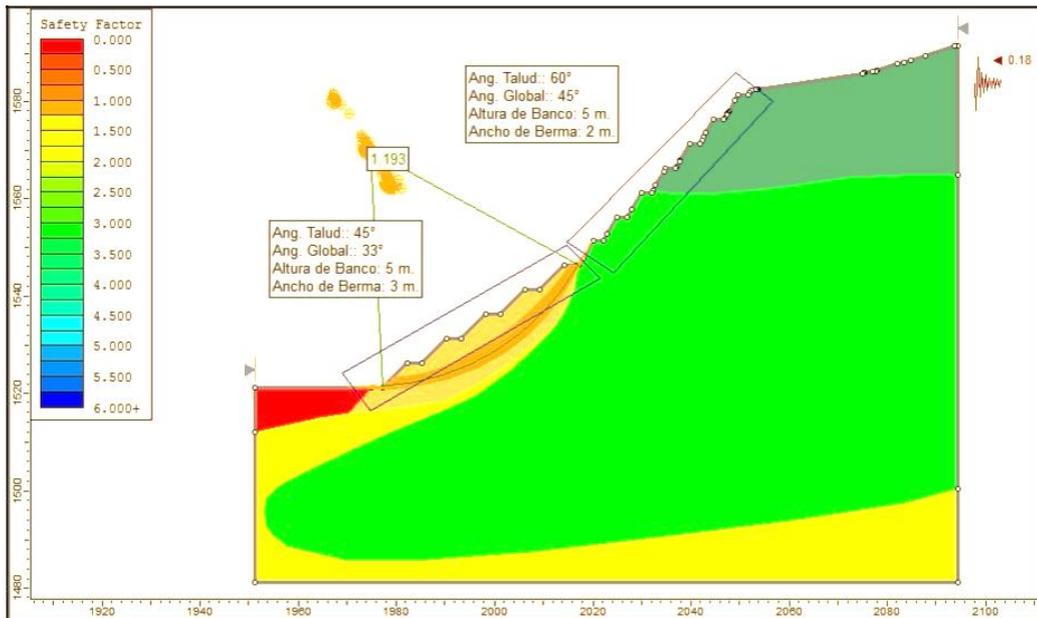
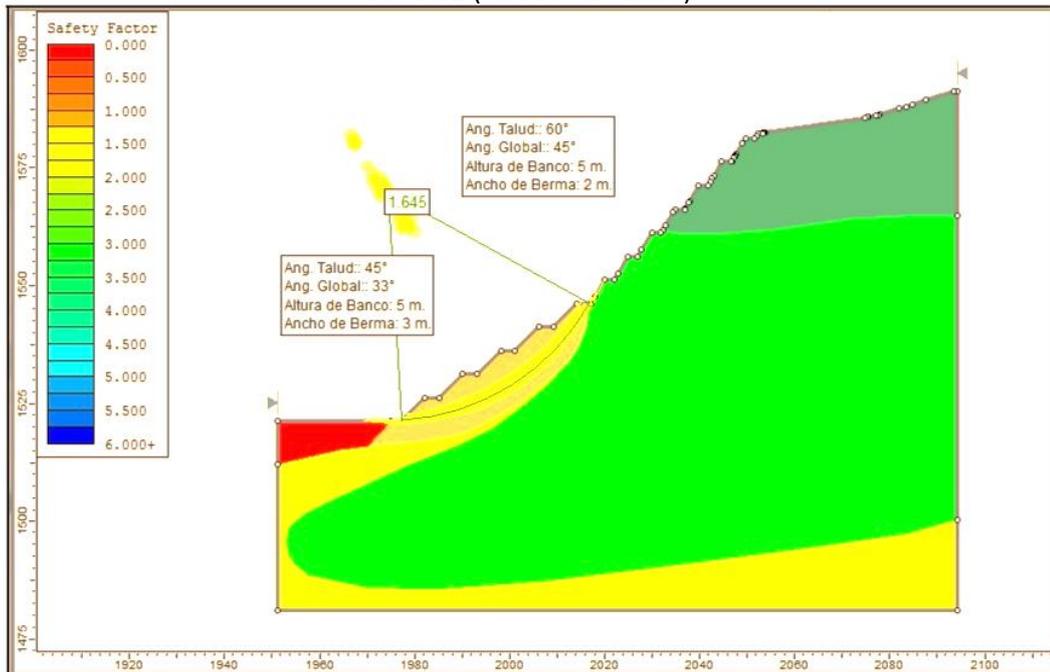
Gráfico N°49: Análisis pseudo-estático de equilibrio límite en condiciones drenadas de la sección 7 vista NE (talud rediseñado)

Gráfico N°50: Análisis estático de equilibrio límite en condiciones drenadas de la sección 7 vista NE (talud rediseñado)

Del análisis realizado con los parámetros modificados en la sección 05 se observa que el factor de seguridad en condiciones pseudo-estáticas es mayor que 1 (ver fig. 57)
