UNIVERSIDAD NACIONAL DANIEL ALCIDES CARRIÓN

**Evaluación geomecánica en la estabilidad de taludes del proyecto
óxidos in situ de Volcan Compañía Minera S.A.A., 2023**

Cerro de Pasco - Perú - 2024

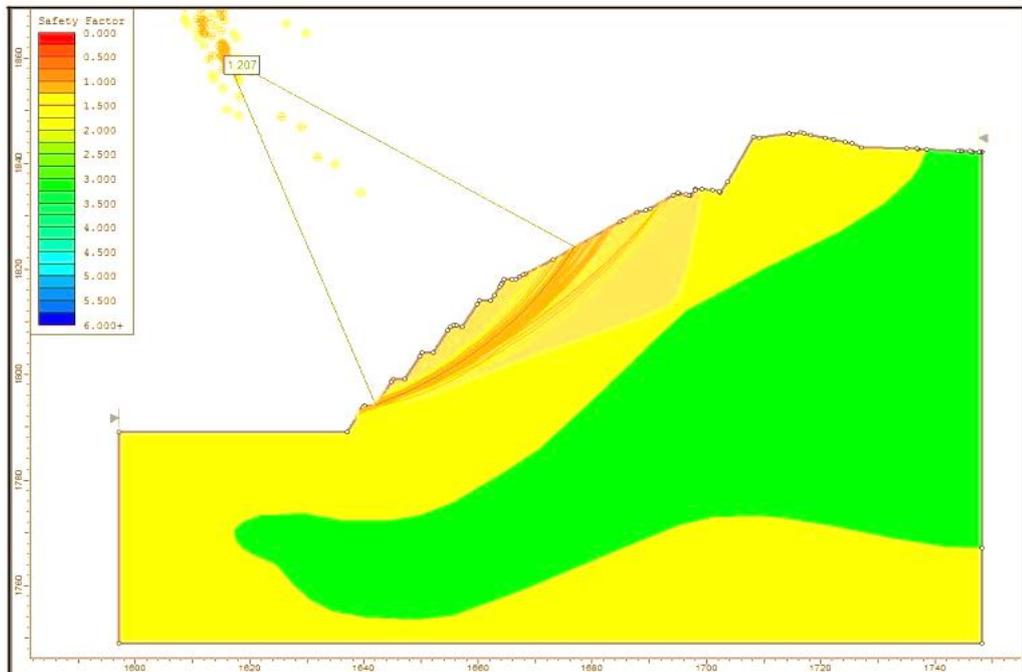
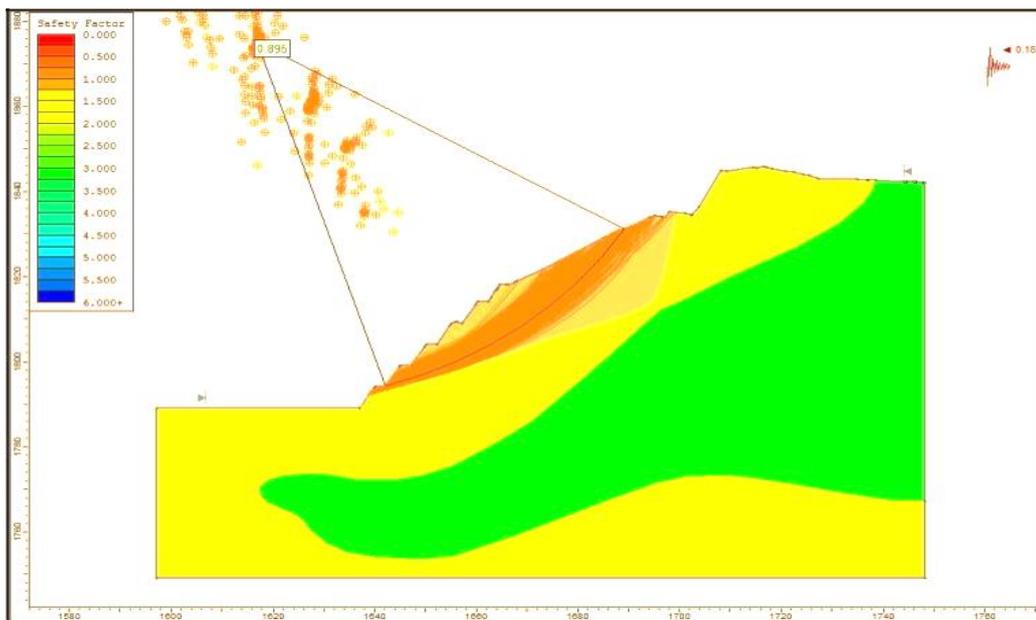
Gráfico N°51: Análisis pseudo-estático de equilibrio límite en condiciones drenadas de la sección 8 vista E

Gráfico N°52: Análisis estático de equilibrio límite en condiciones drenadas de la sección 8 vista E

Del análisis realizado en la sección 08 se observa que en la zona donde el diseño corta roca de calidad mala B (IVB), el factor de seguridad en

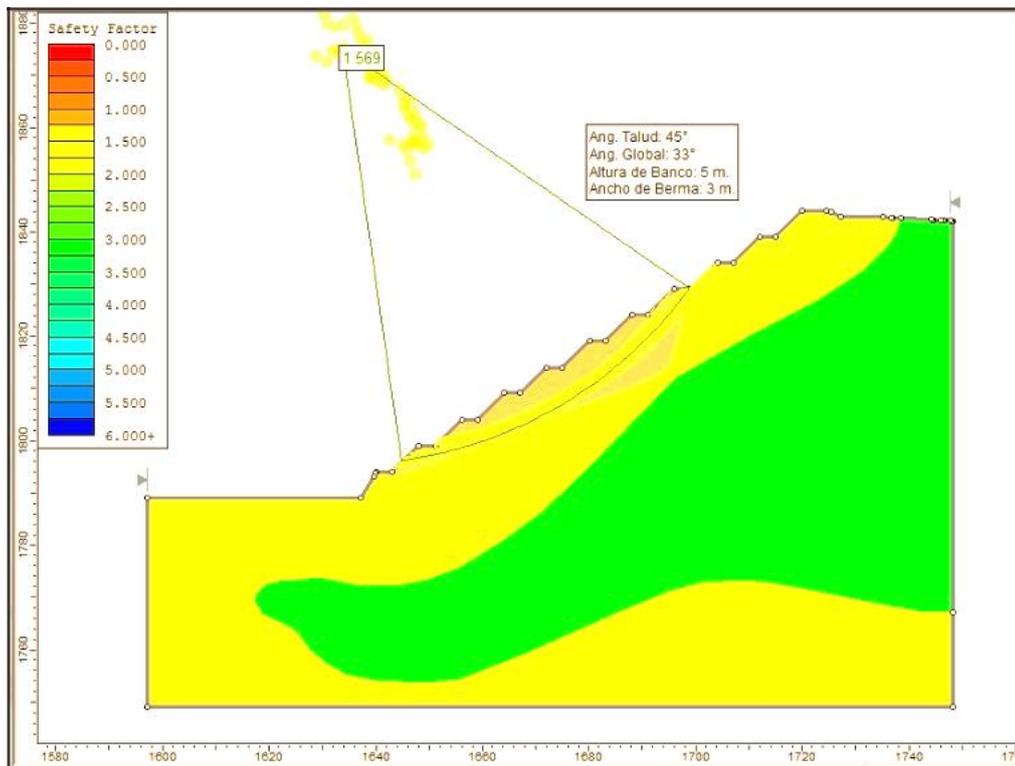
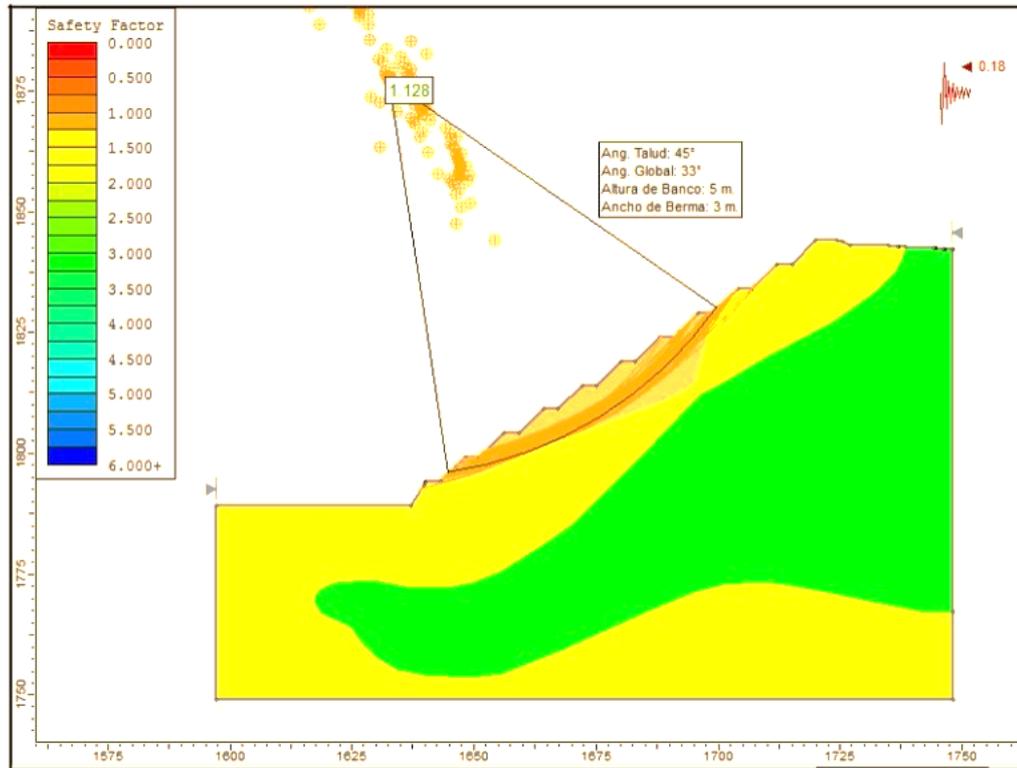
Gráfico N°53: *Análisis pseudo-estático de equilibrio límite en condiciones drenadas de la sección 8 (talud rediseñado) vista E*

Gráfico N°54: *Análisis estático de equilibrio límite en condiciones drenadas de la sección 8 (talud rediseñado) vista E*

Del análisis realizado con los parámetros modificados en la sección 08 se observa que el factor de seguridad en condiciones pseudo-estáticas es mayor que 1.

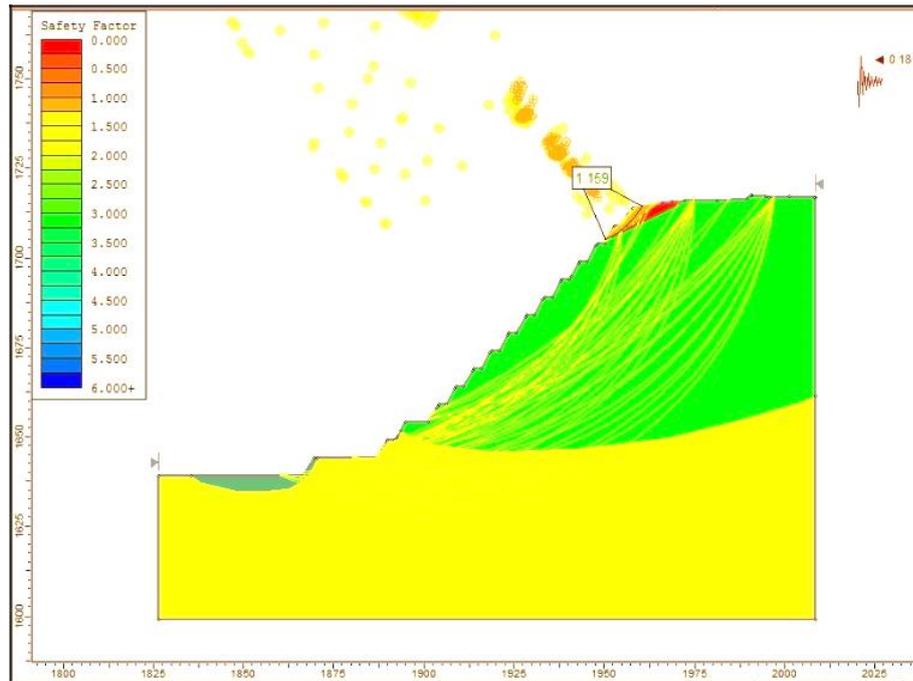
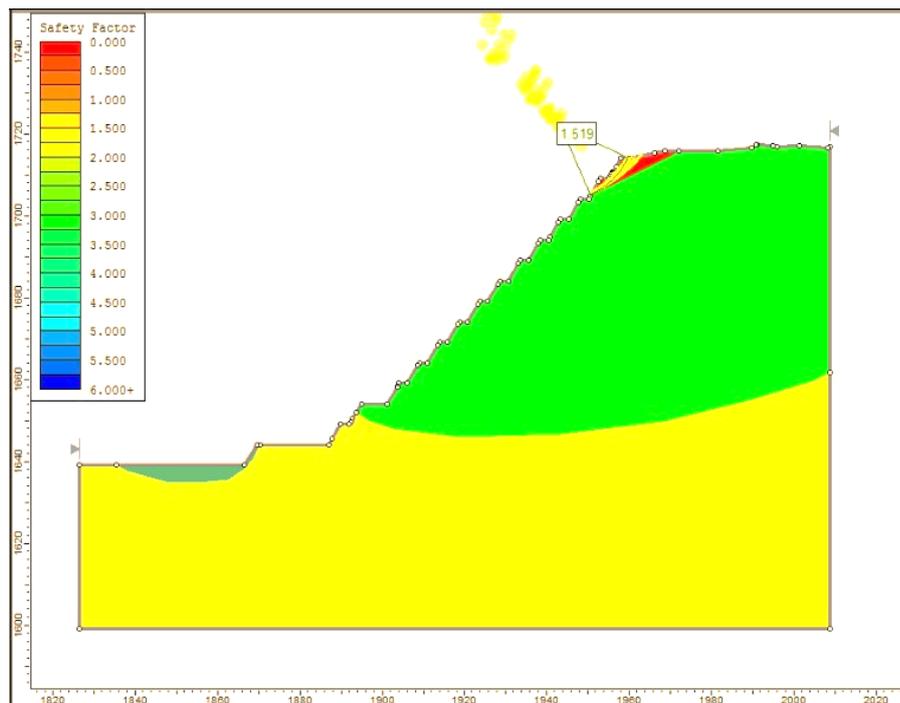
Gráfico N°55 *Análisis pseudo-estático de equilibrio límite en condiciones drenadas de la sección 10*

Gráfico N°56 *Análisis estático de equilibrio límite en condiciones drenadas de la sección 10*

En el análisis realizado en la sección 8 (Fig. 60 y 61) se verifica que los factores de seguridad en condiciones estáticas y pseudo-estáticas es mayor a 1
