**UNIVERSIDAD NACIONAL DANIEL ALCIDES CARRIÓN**  
**FACULTAD DE INGENIERÍA**  
**ESCUELA DE FORMACIÓN PROFESIONAL DE INGENIERÍA**  
**AMBIENTAL**

**“EVALUACIÓN DE PARÁMETROS INORGÁNICOS ESTABLECIDOS  
EN LOS ESTÁNDARES DE CALIDAD AMBIENTAL PARA SUELO  
(D.S. N° 011 – 2017 MINAM); DISTRITO DE SIMÓN BOLÍVAR –  
PROVINCIA DE PASCO”**

**TESIS**

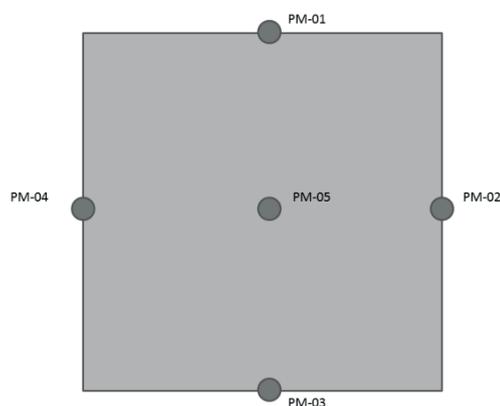
**Imagen 1: Localización de puntos de muestreo en el área de excavación regular: forma de cuadrado.**

- Cuando el área de contaminación tenga forma regular de un cuadrado, el Número de muestras y distribución, será de una muestra en cada pared (4) y una en el fondo (1), total 5 muestras.

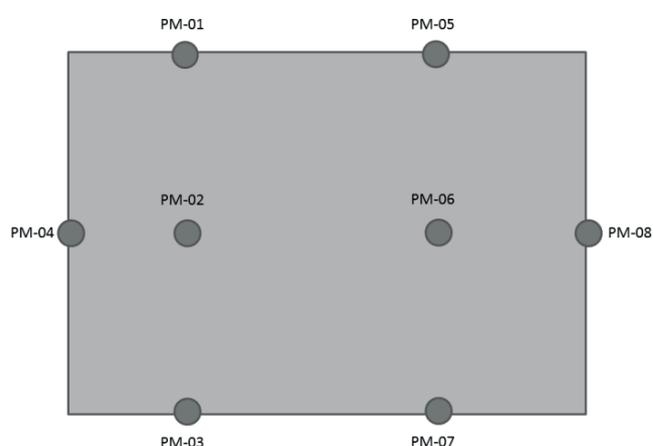
**Imagen 2: Localización de puntos de muestreo en el área de excavación regular: forma de rectángulo.**

- Cuando el área de contaminación tenga forma regular de un rectángulo, el Número de muestras y distribución, será de una muestra en cada pared corta (2), dos en cada pared larga (4) y dos en el fondo (2), total 8 muestras.

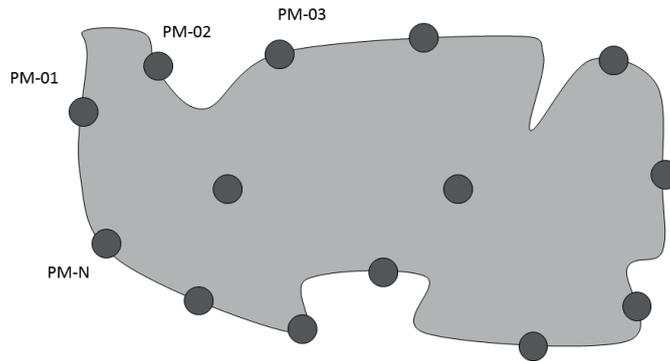
**Imagen 3: Localización de puntos de muestreo en el área de excavación irregular.**

- El Número de muestras y distribución, será de una muestra por cada 15 – 20 metros lineales en las paredes del perímetro del área excavada y 2 en el fondo según la superficie (áreas menores a 1 000 m<sup>2</sup>) y 3 o 4 para áreas hasta 5 000 m<sup>2</sup>, según sea el caso.

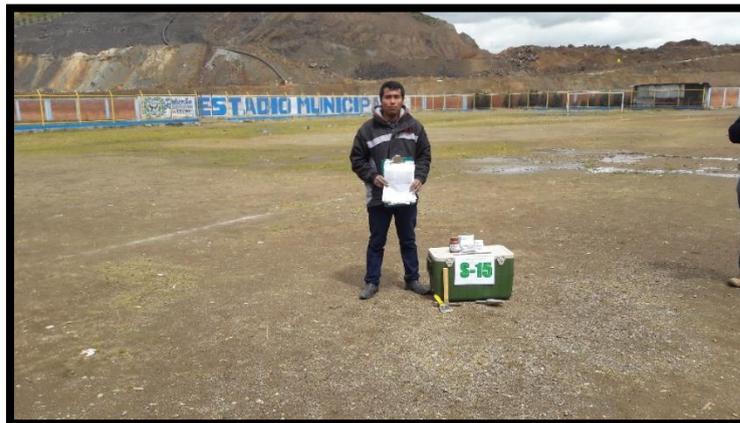
**Imagen N° 05:** Toma de Muestra S-15 Estadio de Paragsha

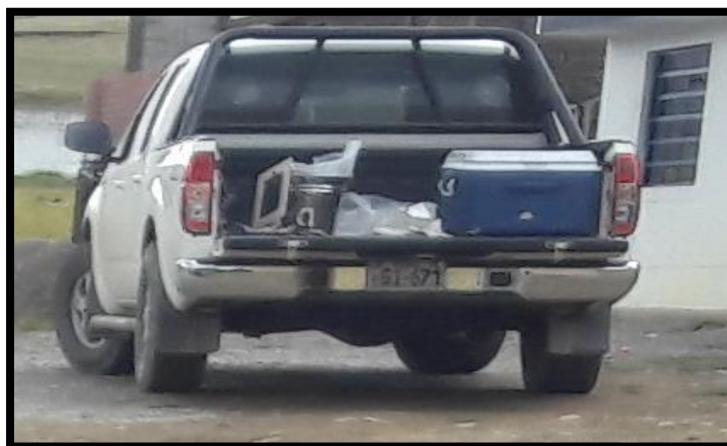
**Imagen N° 06:** Transporte y herramientas para el Monitoreo de Suelos

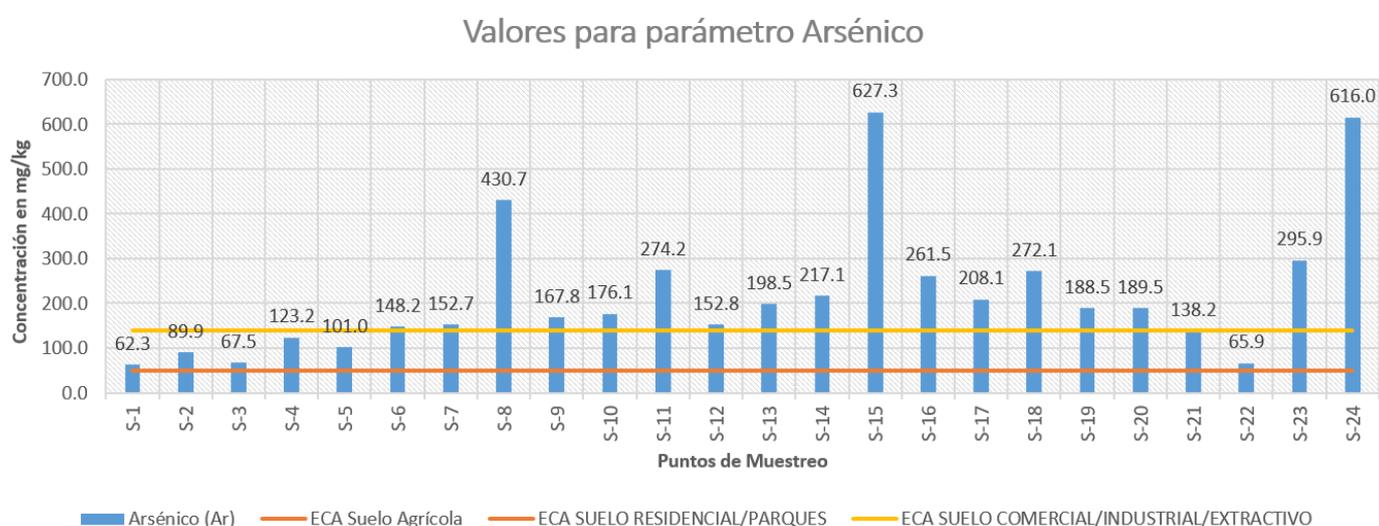
Gráfico N° 1: Resultado de los Parámetro Arsénico

##### ❖ Interpretación del gráfico de resultados para Arsénico

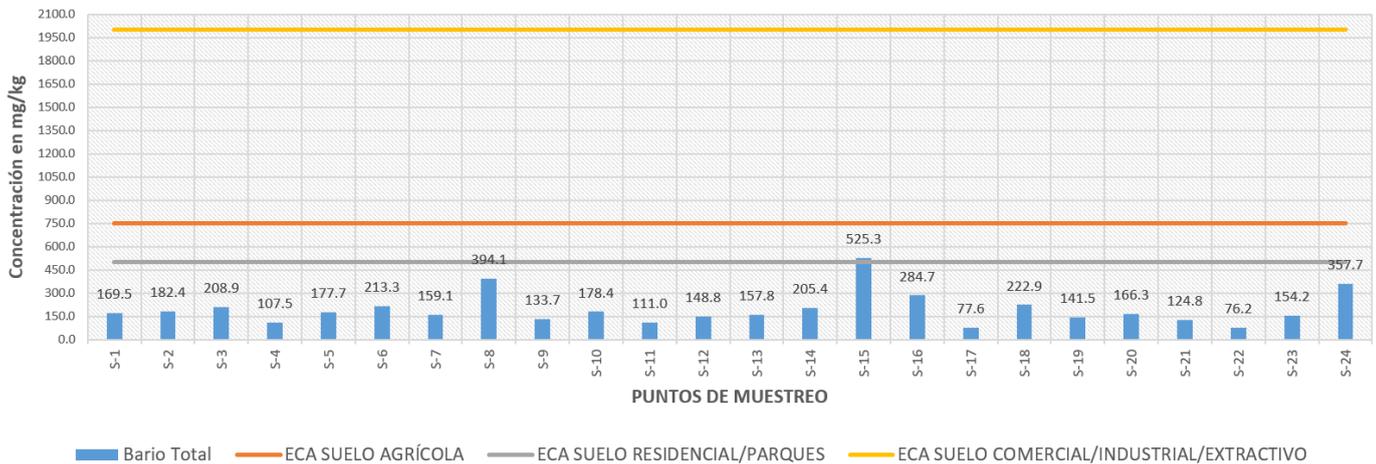
**Gráfico N°2: Resultados del Parámetro Bario total**

Valores para parámetro Bario

#### ❖ Interpretación del gráfico de resultados para Bario Total

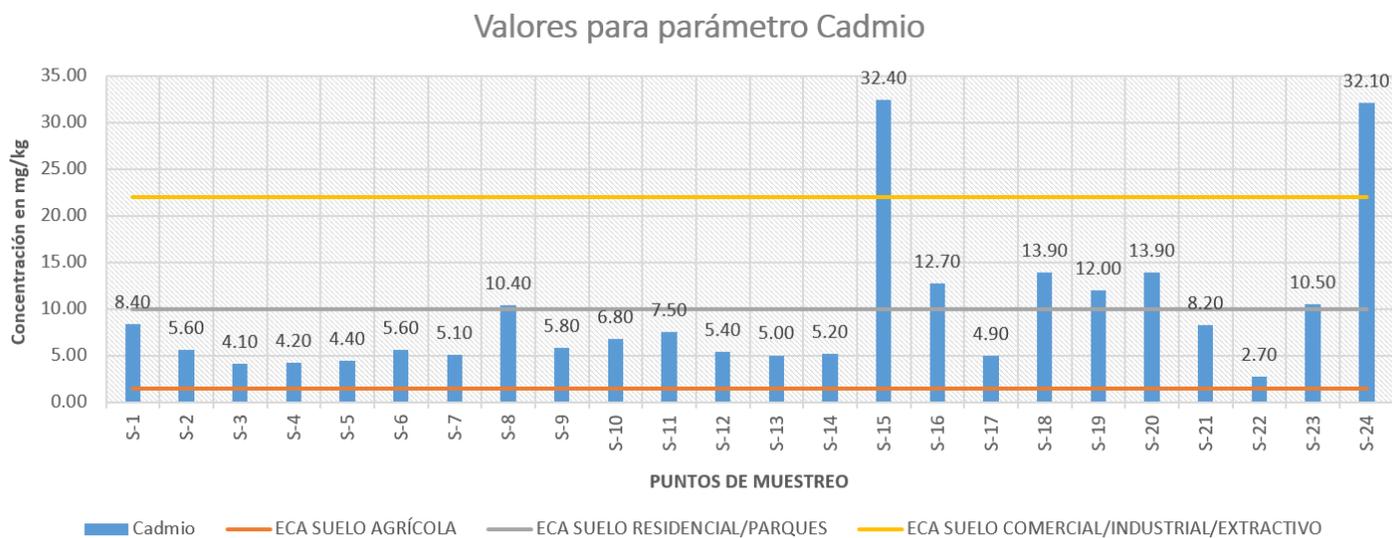
Gráfico N° 3: Resultado de los Parámetro Cadmio

#### ❖ Interpretación del gráfico de resultados para Cadmio

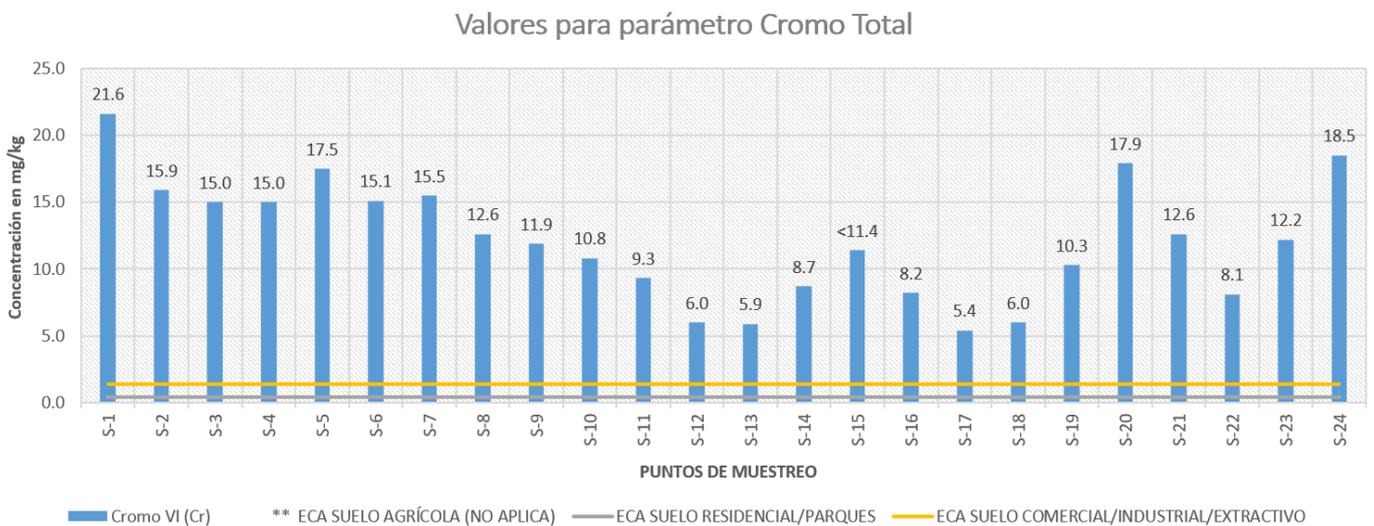
Gráfico N°4: Resultado de los Parámetro Cromo Total

#### ❖ Interpretación del gráfico de resultados para Cromo Total

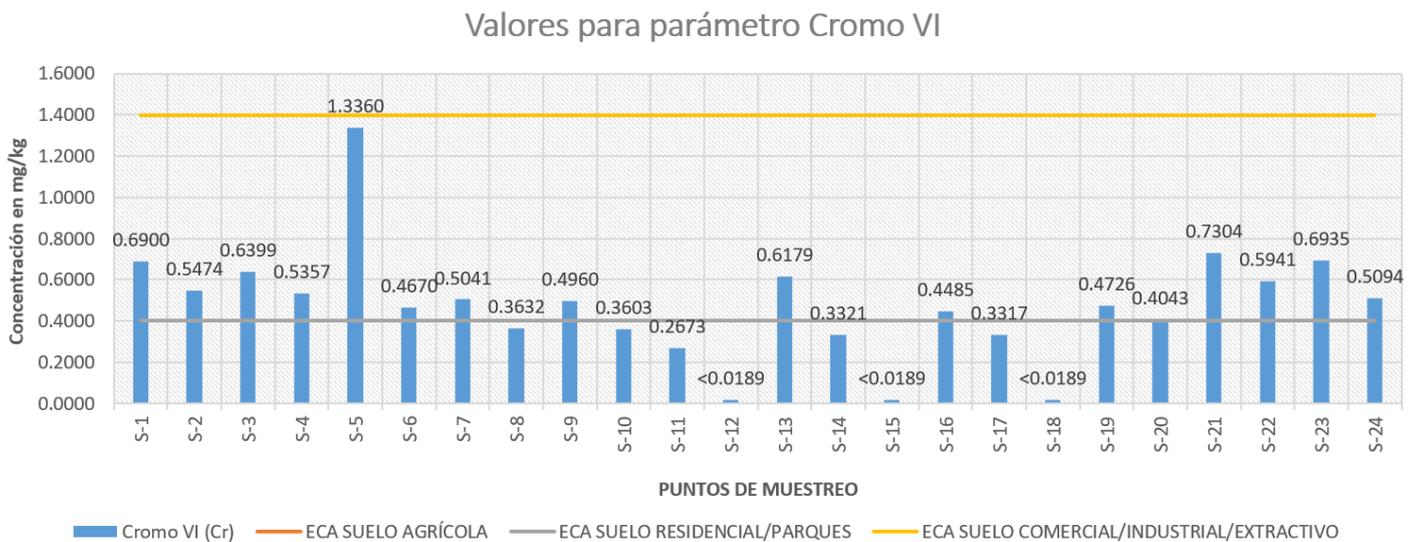
Gráfico N°5: Resultado de los Parámetro Cromo VI

#### ❖ Interpretación del gráfico de resultados para Cromo VI

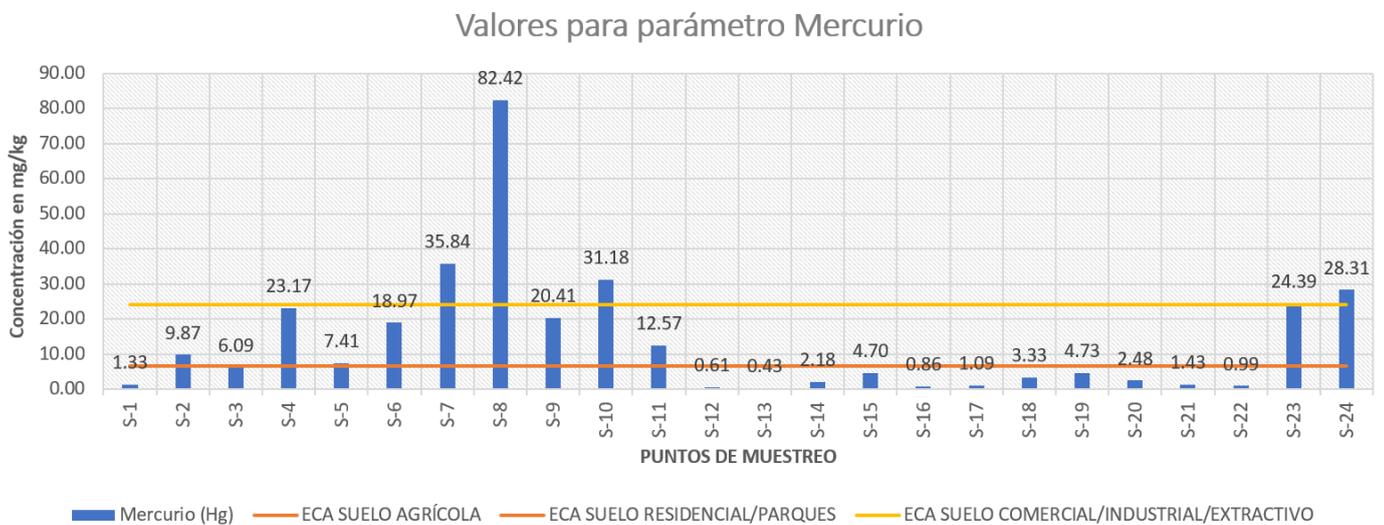
Gráfico N°6: Resultado de los Parámetro Mercurio

#### ❖ Interpretación del gráfico de resultados para Mercurio

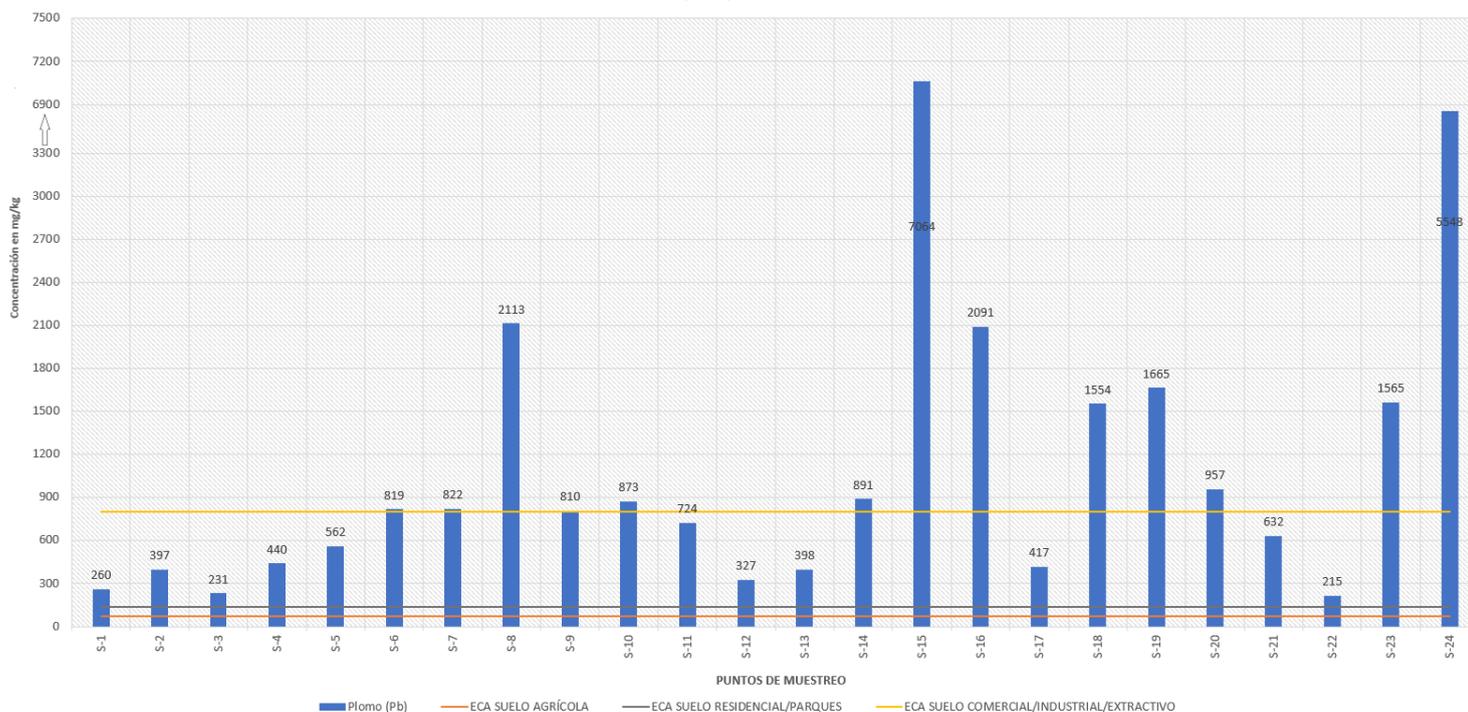
Gráfico N°7: Resultado de los Parámetro Plomo

Valores para parámetro Plomo

#### ❖ Interpretación del gráfico de resultados para Plomo

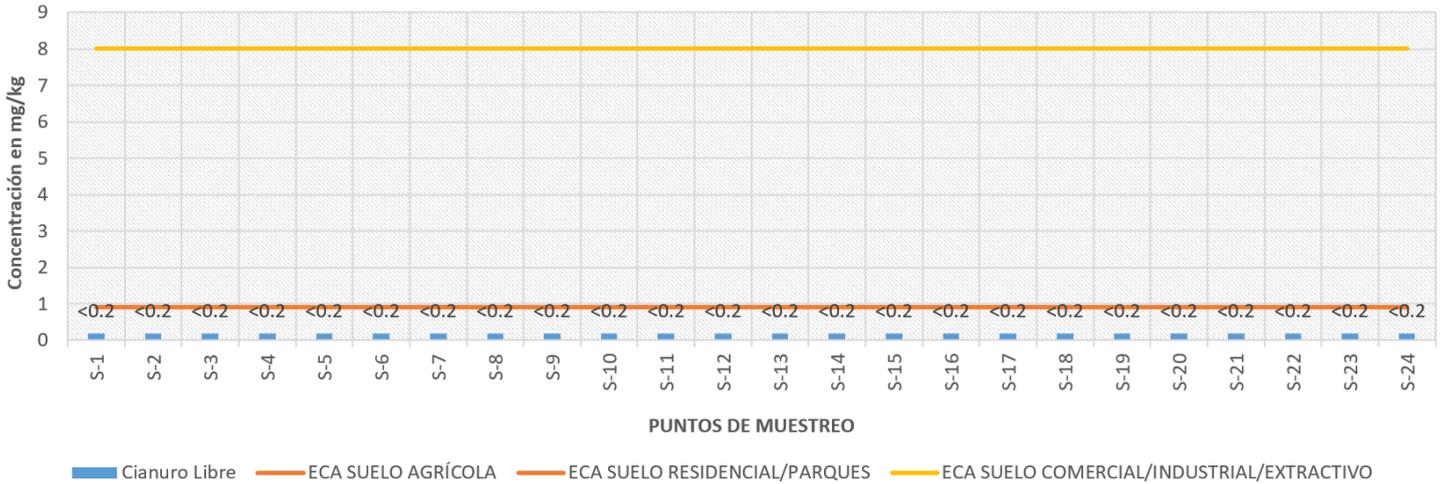
Gráfico N° 8: Resultado de los Parámetro Cianuro Libre

Valores para parámetro Cianuro Libre

#### ❖ Interpretación del gráfico de resultados para Cianuro Libre
