**Evaluación geotécnica para el mejoramiento de suelos de la
carretera Oyón – Ambo del tramo II en las divisorias Cerro de
Pasco - Chacayán, 2023**

**Para optar el título profesional de:
Ingeniero Geólogo**

Cerro de Pasco – Perú – 2025

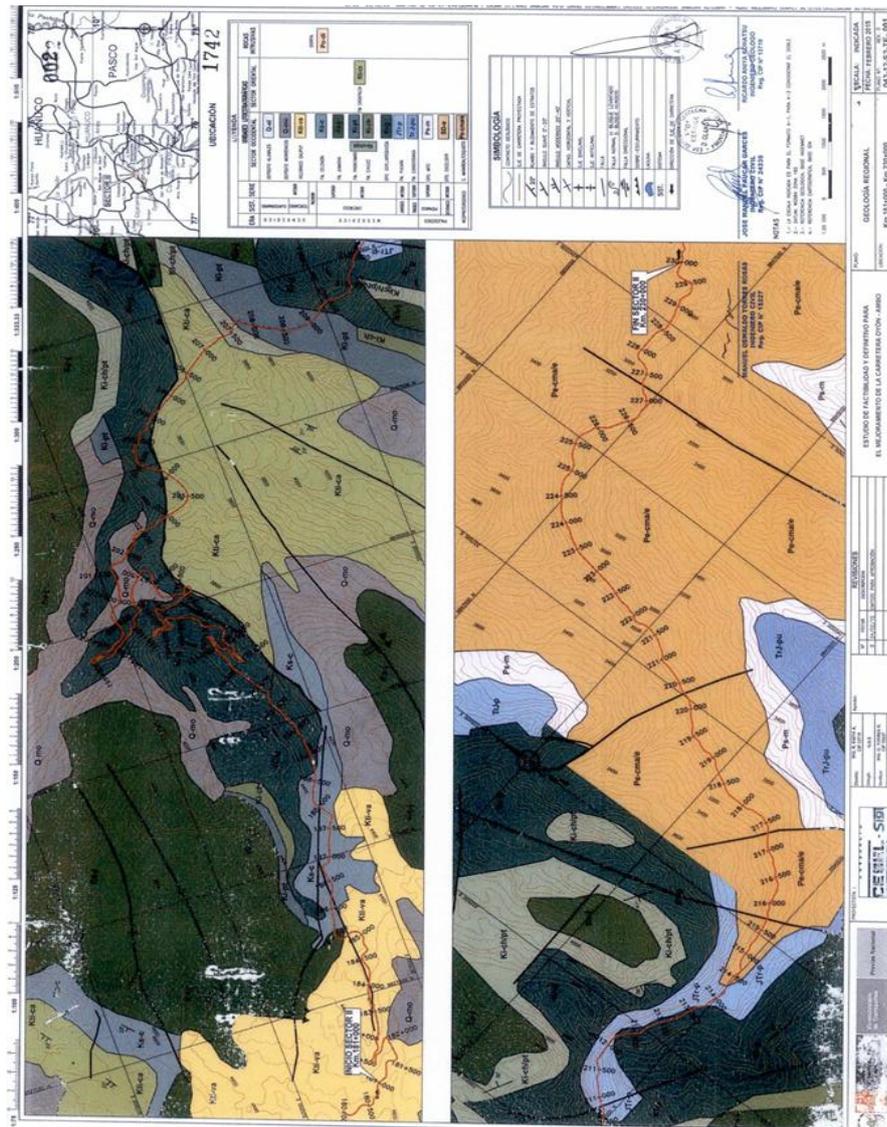
Figura 2 Plano de geología regional

Nota. Esta figura muestra la Geología regional de la zona de estudio. Tomado del estudio Geológico de la Obra Mejoramiento de Carretera Oyón-Ambo, Tramo II: Km 181(Dv. A Cerro de Pasco) - Km 230 (Dv. Chacayán).

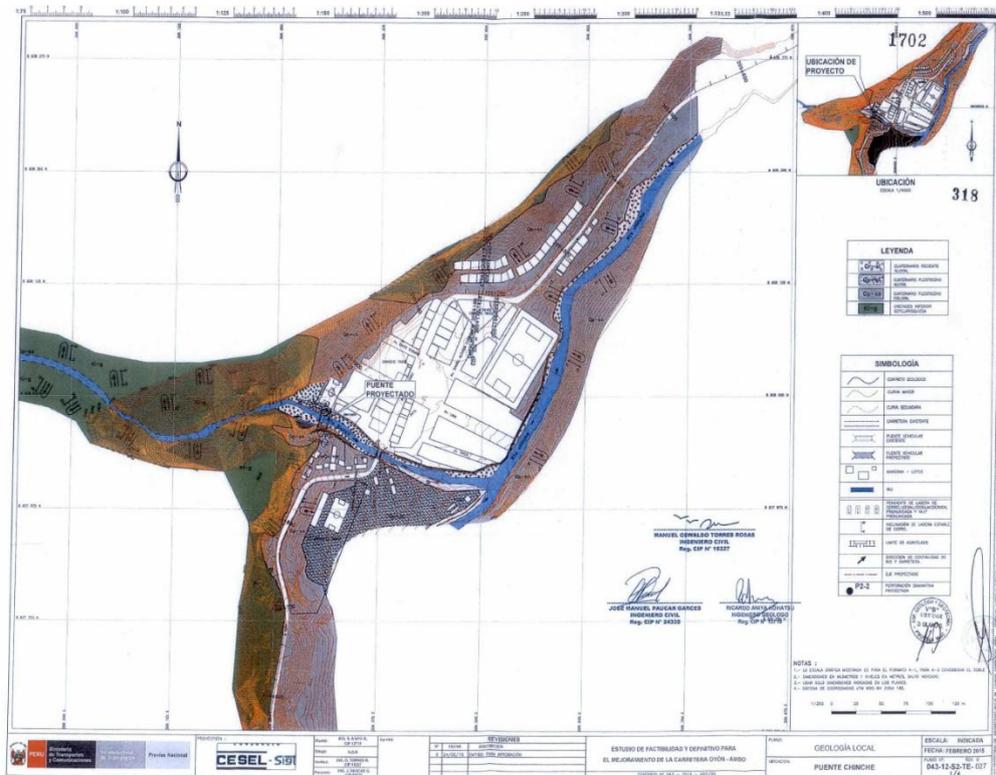
Figura 4 Plano geológico local B

Nota. Esta figura muestra la Geología local de la zona de estudio. Tomado del estudio Geológico de la Obra Mejoramiento de Carretera Oyón-Ambo, Tramo II: Km 181(Dv. A Cerro de Pasco) - Km 230 (Dv. Chacayán)

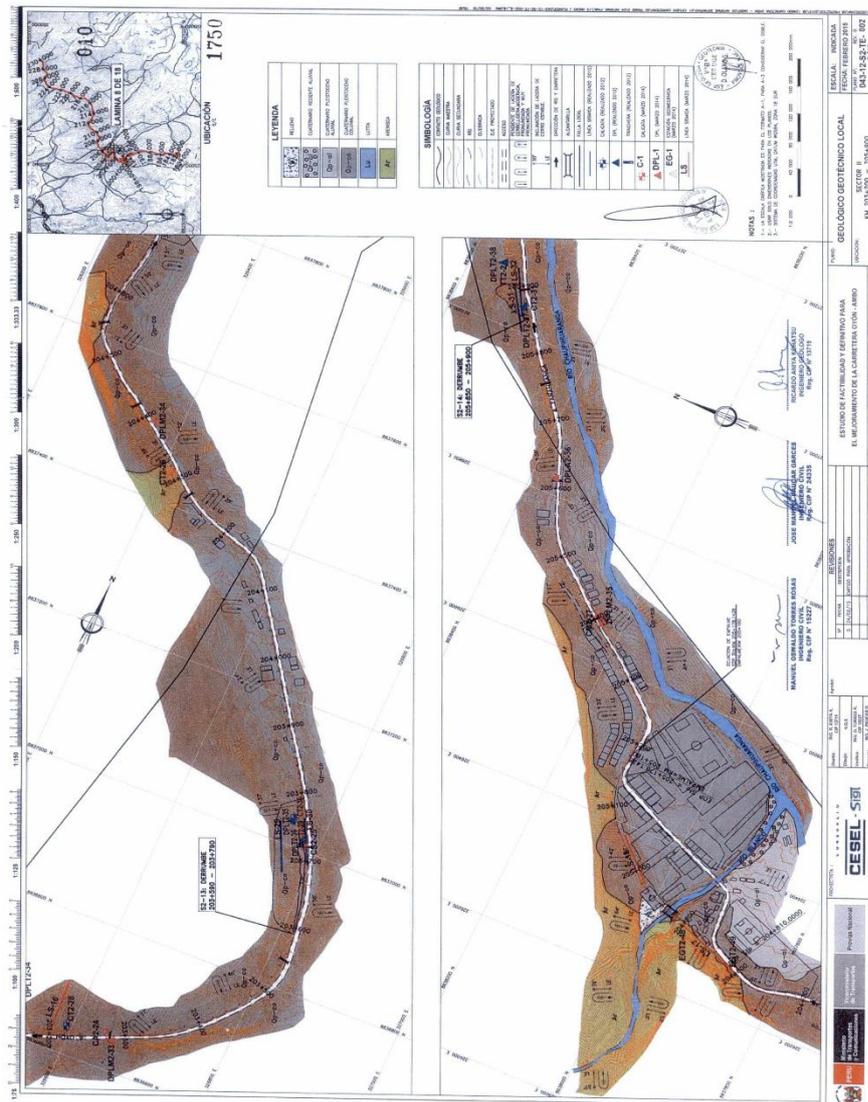
Figura 6 Plano geotécnico local km 203+300-205+900

Nota. Esta figura muestra la Geotecnia de la zona de estudio. Tomado del estudio Geotécnico de la Obra Mejoramiento de Carretera Oyón-Ambo, Tramo II: Km 181(Dv. A Cerro de Pasco) - Km 230 (Dv. Chacayán).

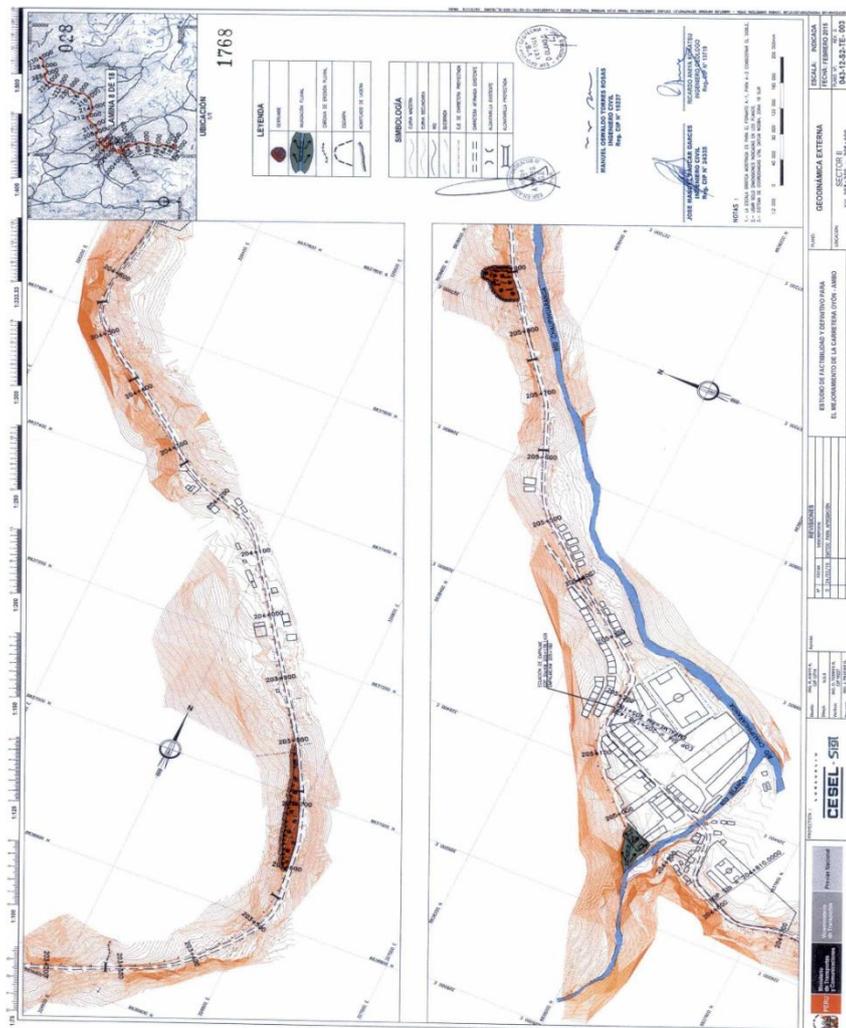
Figura 7 Plano de geodinámica externa km 203+200-km 205+900

Nota. Esta figura muestra la Geodinámica externa de la zona de estudio. Tomado del estudio Geodinámico de la Obra Mejoramiento de Carretera

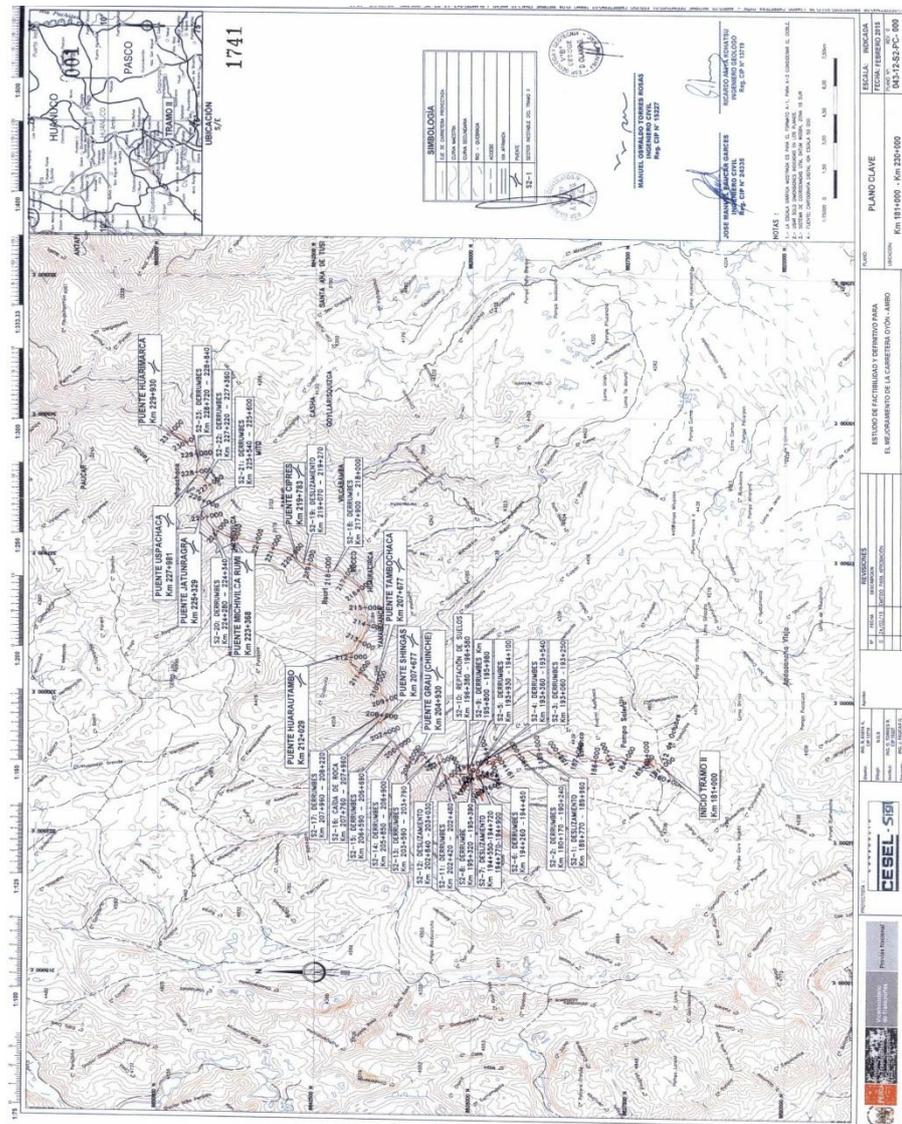
Figura 9 Plano de sectores inestables

Nota. Esta figura muestra las características geológicas de sectores inestables de la zona de estudio. Tomado del mapeo geológico de la Obra Mejoramiento de Carretera Oyón-Ambo, Tramo II: Km 181(Dv. A Cerro de Pasco) - Km 230 (Dv. Chacayán).

Sector inestable S2-10 (Reptación de suelos, Progresiva km 196+380- km 196+580)

En el Sector II, margen izquierda, talud superior de la carretera Oyón - Ambo, progresiva km 196+380 - km 196+580, se mapeo un área donde ocurrió reptación de suelos, de moderada magnitud, obedece a una serie compleja de procesos geológicos en los cuales se traslapan los factores de deterioro de la ladera del cerro, de poca pendiente 20°- 30°, corresponde a la masa rocosa lutita de la Formación Casapalca, en el cual los elementos de susceptibilidad (Relieve y propiedades mecánicas), factor de seguridad (Equilibrio entre fuerzas actuantes y fuerzas resistentes), y condiciones de deterioro (Alteración física y química), asimismo, el clima relacionado con los procesos de humedecimiento y secado de la lutita de carácter expansiva actuó en forma conjunta hasta originar la reptación de suelos. Bajo este concepto, se admite que la reptación de suelos se activó con movimiento subsuperficial muy lenta, sin una superficie de falla definida, con una profundidad que va de unos centímetros hasta varios metros

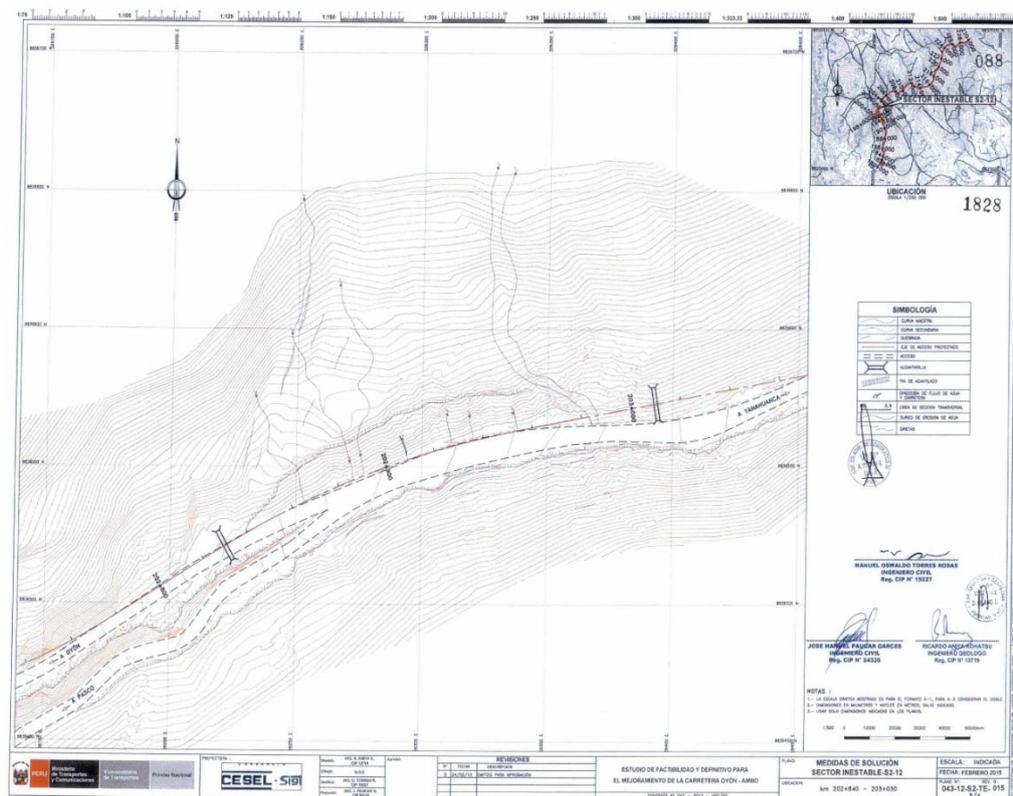
Figura 10 Medidas de solución de sectores inestables

Nota. Esta figura muestra las medidas de solución de sectores inestables de la zona de estudio. Tomado del estudio Geológico de la Obra

Mejoramiento de Carretera Oyón-Ambo, Tramo II: Km 181(Dv. A Cerro de Pasco) - Km 230 (Dv. Chacayán).

- Diseño de la geometría de la ladera del depósito coluvial, localizado en la zona superior de la carretera a través de banquetas
- Control de escorrentía superficial a través de cunetas de coronación y alcantarillado adyacente a la carretera
- Monitoreo periódico del área donde ocurrió reptación de suelos.

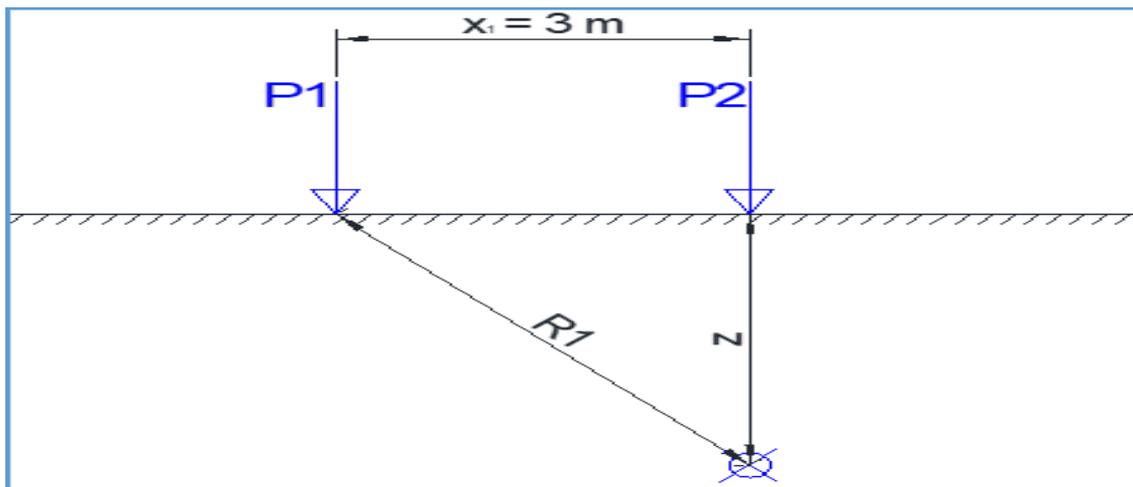
Figura 14 Esquema de esfuerzos inducidos por un camión tipo C3

Luego, la estimación de la profundidad de mejoramiento por baja capacidad portante es determinada a partir de la gráfica calculada por evaluación analítica de la influencia de los esfuerzos de un vehículo tipo C3 de peso 28 Tn según las condiciones de obra, a diferentes profundidades, para cuyo efecto utiliza la teoría de Boussinesq.

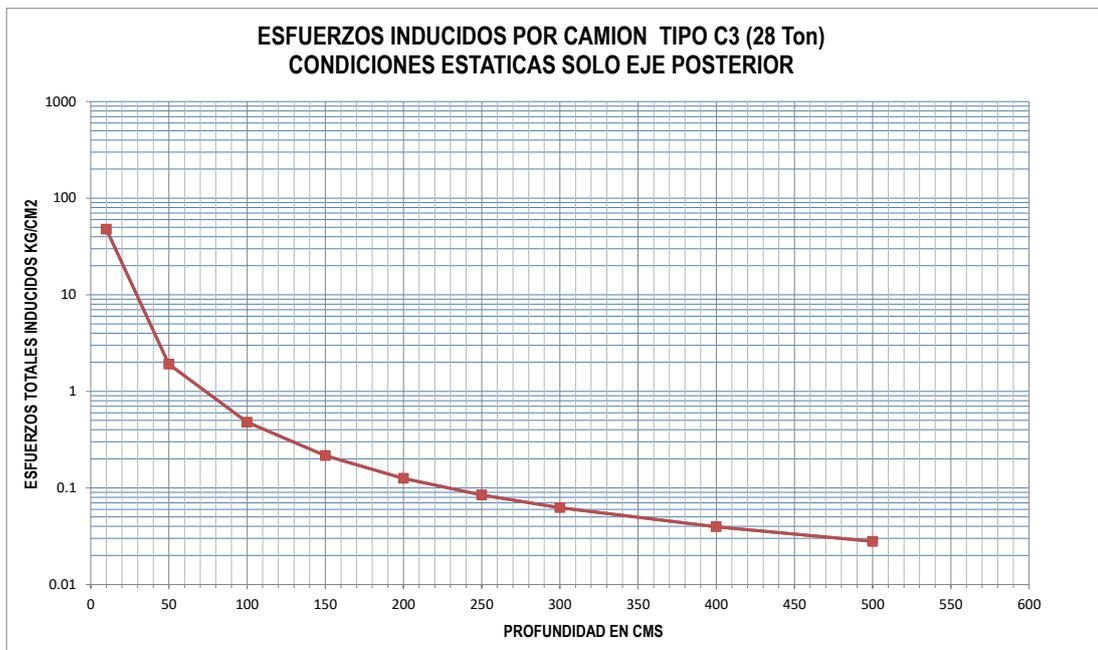
Figura 15 Esfuerzos inducidos por un camión tipo C3

Se considera que la profundidad de reemplazo será aquella en la que la carga actuante es similar a la capacidad portante admisible q_{adm} .

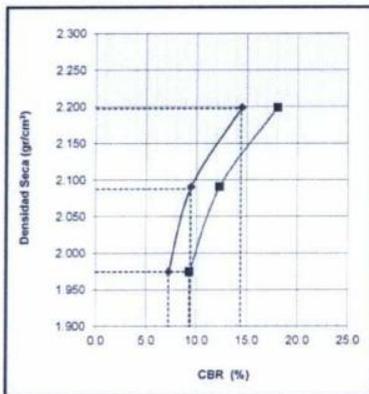
METODO DE COMPACTACION : ASTM D1557
 MAXIMA DENSIDAD SECA (g/cm³) : 2.198
 OPTIMO CONTENIDO DE HUMEDAD (%) : 8.3
 95% MAXIMA DENSIDAD SECA (g/cm³) : 2.088

C.B.R. al 100% de M.D.S. (%)	0.1":	14.4	0.2":	17.9
C.B.R. al 95% de M.D.S. (%)	0.1":	9.4	0.2":	12.2

RESULTADOS:
 Valor de C.B.R. al 100% de la M.D.S. = 14.4 (%)
 Valor de C.B.R. al 95% de la M.D.S. = 9.4 (%)

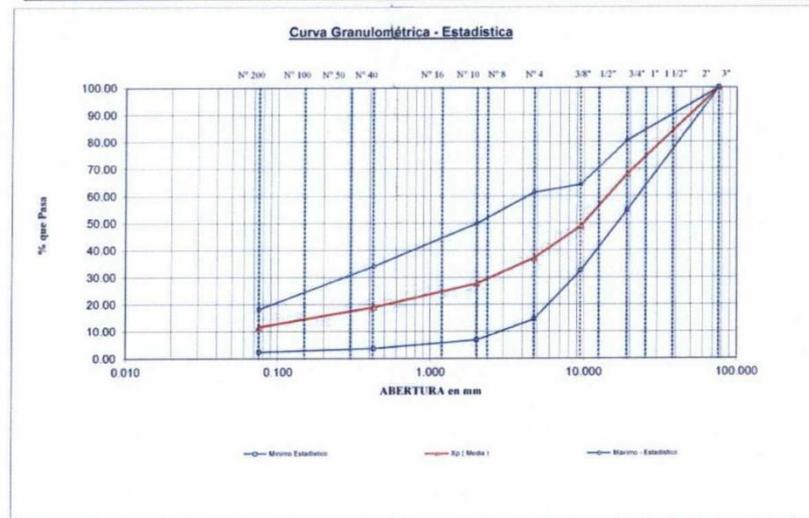
CURVA GRANULOMÉTRICA - ESTADÍSTICA CARACTERÍSTICAS FÍSICO MECÁNICAS - CANTERA HUACHOS, KM 188+200

ESTADÍSTICAS	Análisis Granulométrico - % que Pasa Tamiz						
	3"	3/4"	3/8"	No 4	No 10	No 40	No 200
ABERTURA (mm)	76.200	19.050	9.525	4.750	2.000	0.425	0.075
MIN - ESPECIFICACION	-	-	-	-	-	-	-
MIN - ESTADÍSTICO	100.0	54.7	32.4	14.5	6.9	3.7	2.4
Xp (Media)	100.0	68.1	48.9	37.1	27.8	19.1	11.7
MAX - ESTADÍSTICO	100.0	80.5	64.2	61.4	49.9	34.1	18.3
MAX - ESPECIFICACION	-	-	-	-	-	-	-

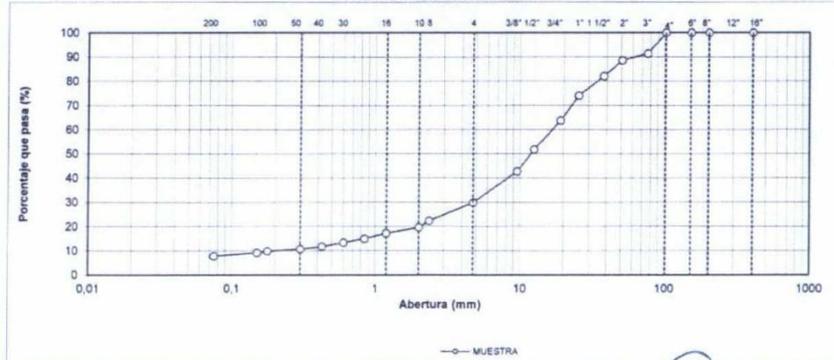
CURVA GRANULOMETRICA

N° 20	0,840	33,6	2,3	85,0	15,0	
N° 30	0,600	23,5	1,6	86,6	13,4	
N° 40	0,425	23,5	1,6	88,2	11,8	
N° 50	0,300	16,2	1,1	89,3	10,7	
N° 80	0,177	13,5	0,9	90,2	9,8	
N° 100	0,150	9,7	0,7	90,8	9,2	
N° 200	0,075	20,2	1,4	92,2	7,8	
< N° 200	FONDO	115,6	7,8	100,0	0,0

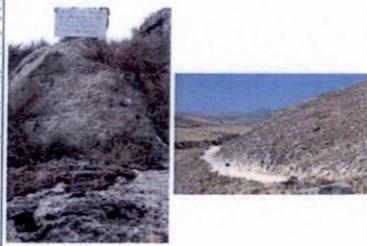
PROYECTO	: Estudio de Factibilidad y Definitivo del Proyecto de Mejoramiento de la Carretera Oyon - Ambo		
SECTOR II	: Desvío Cerro de Pasco - Desvío Chacayan		
MATERIAL	: Cantera Juanita - Estrato rocoso		
PROGRESIVA	: KM 188+600	LADO IZQUIERDA	ACCESO REQUERIDO 30 m
FECHA DE EXCAVACION	: 28-07-12		
PROFUNDIDAD TOTAL (m)	: 0.00 - 3.50		
NIVEL FREATICO (m)	: ..

GP-GM A-1-a(0)	8,0	19,9	72,1	3,1	18	NP	0,9	M-01
	Macizo rocoso, constituido por bloques fracturados de roca caliza, que resultan en grava pobremente gradadas con limo y arena, de 0.50 m a 1.00 m de diametro, de consistencia rigida, de color gris, poco intemperizada superficialmente y presenta material vegetal (pastos y arbustos).
