T E S I S

Evaluación de los indicadores organolépticos, inorgánicos y bacteriológicos para determinar la calidad del agua de consumo humano del reservorio de agua de la localidad de Bajo Churumazú del distrito de Oxapampa, provincia de Oxapampa, Pasco -2024

Ingeniero Ambiental

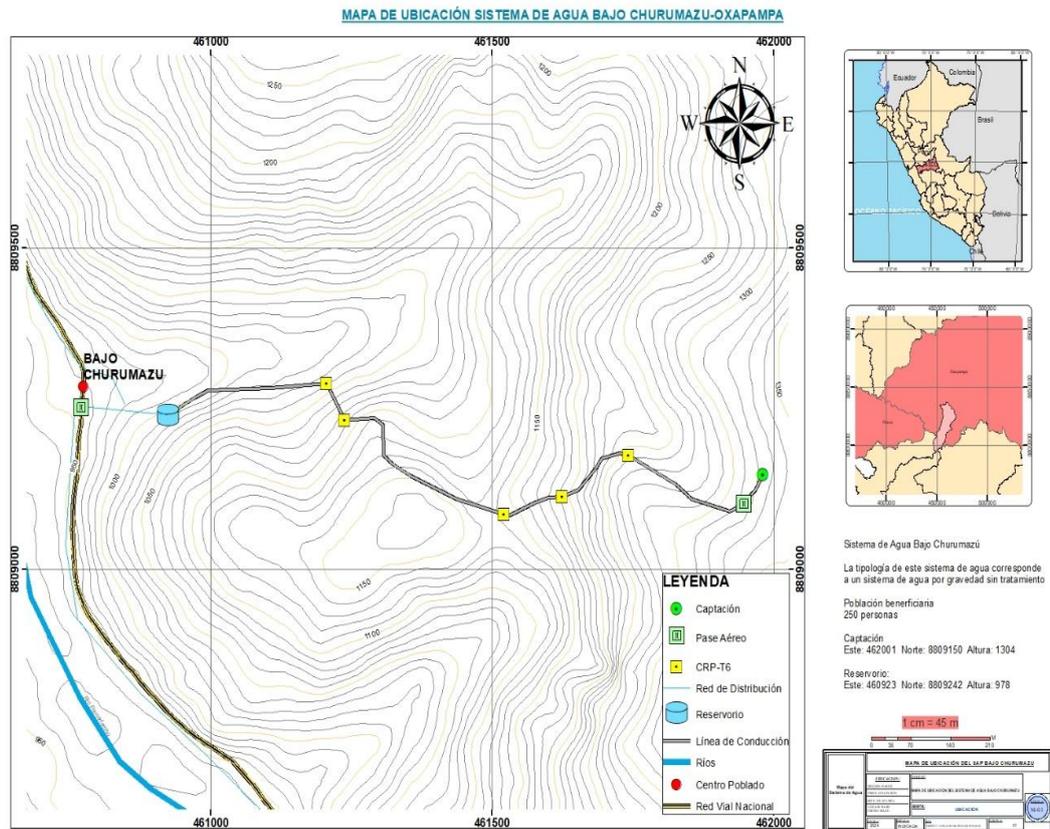
El sistema de abastecimiento de agua del centro poblado Bajo Churumazú es de tipo GRAVEDAD SIN TRATAMIENTO – (SGST), conformado por una captación de manantial de ladera (1), línea de conducción, cámara rompe presión

(5), un reservorio apoyado (1), pase aéreo (2), línea de aducción, redes de distribución y conexiones domiciliarias.

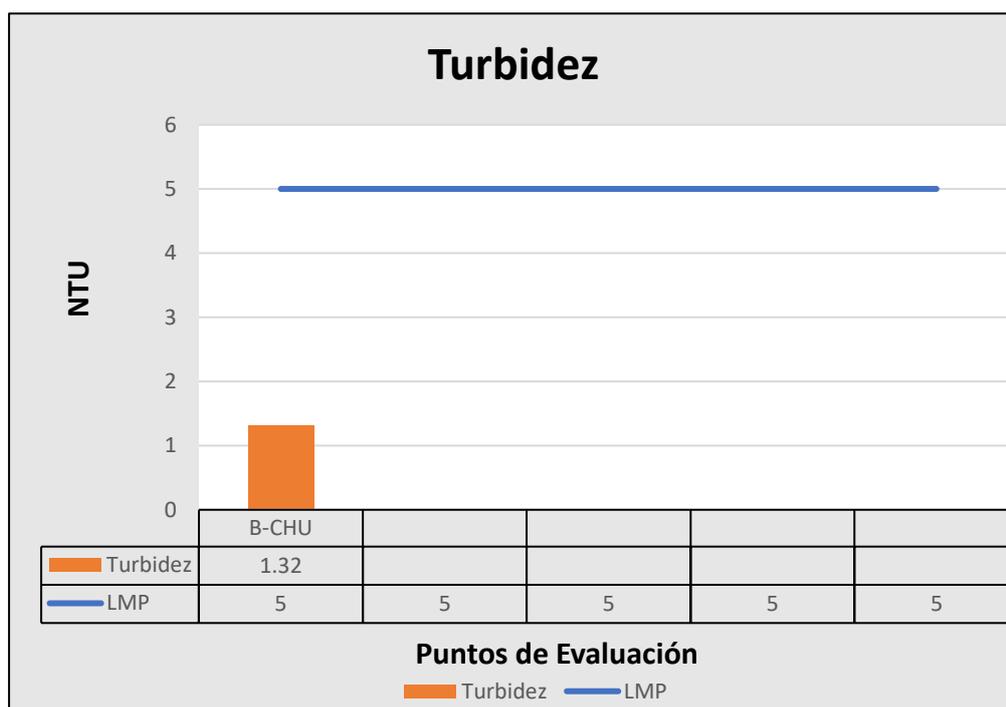
Gráfico 1 Resultados de la Turbidez

Interpretación. – Según se muestra en el cuadro N°01, los resultados de los análisis de la turbidez están dentro del parámetro de los LMPs con un valor de 1,32NTU, lo que permite concluir que esta agua es apta para agua potable para este indicador.

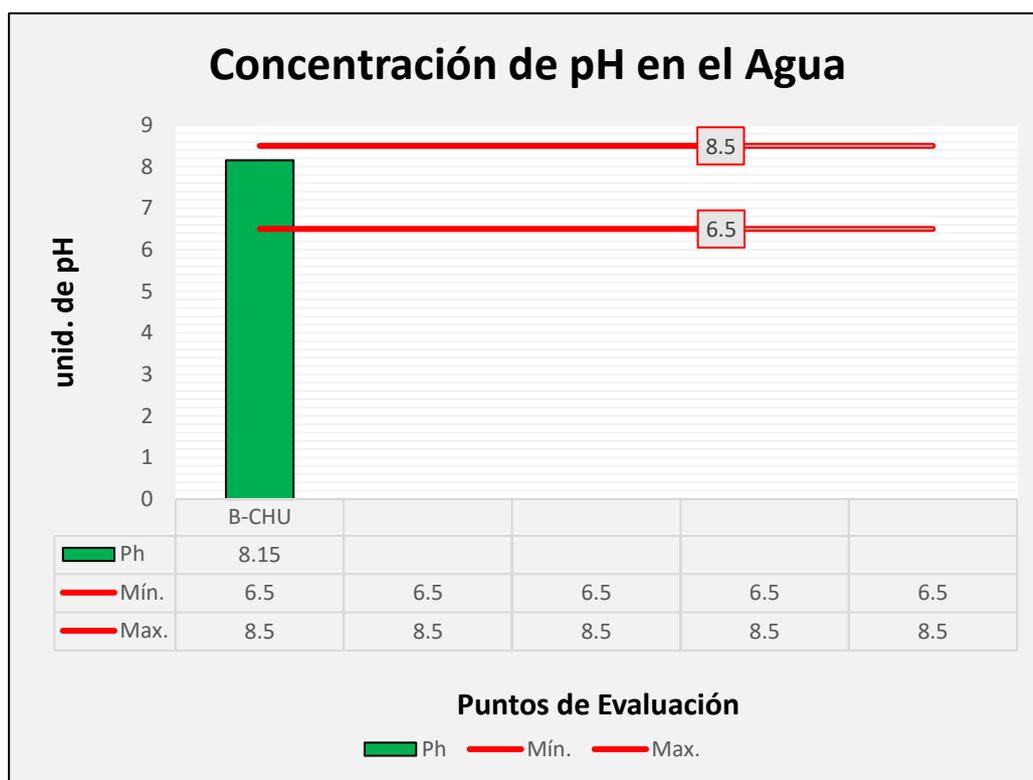
Gráfico 2 Resultado de la concentración de pH

Interpretación. – Los análisis de la muestra de agua para el potencial de hidrógeno arroja un resultado de 8,15mg/L, cuyo valor está dentro del intervalo de los límites máximos permisibles para el pH, lo que se indica que el agua es potable.

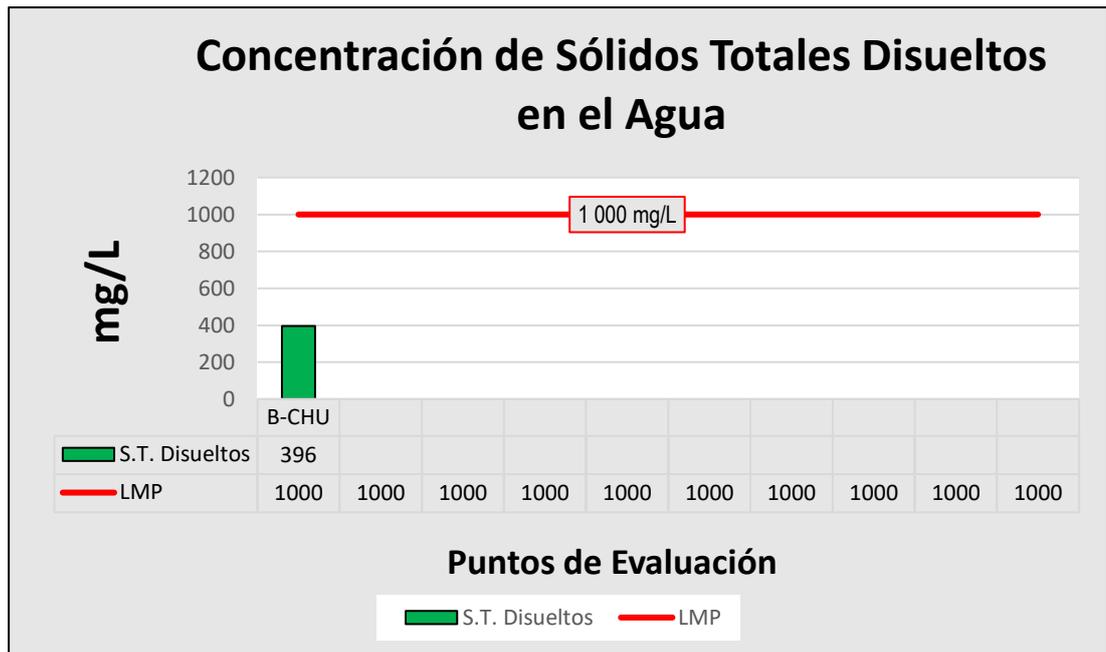
Gráfico 3 Resultado de los análisis de los Sólidos Disueltos totales

Interpretación. – La concentración de sólidos disueltos totales en el agua del reservorio de la localidad de Bajo Churumazú tiene un valor aceptable comparado con los parámetros que señala la norma de los LMPs, considerándose de esta manera un indicador que es aceptable para agua de consumo humano.

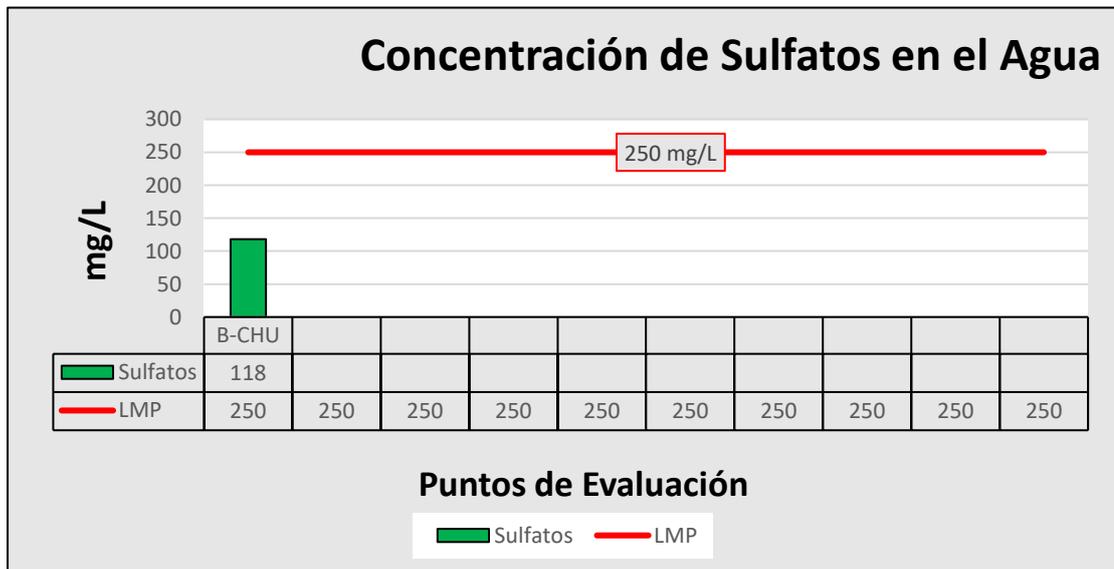
Gráfico 4 Resultado de los análisis de los Sulfatos

Interpretación. – El cuadro 04 nos muestra el resultado de los sulfatos con un valor por debajo del parámetro establecido por el MINAM (LMP) para el uso de estas aguas, lo cual nos puntualiza que estas concentraciones no son perjudiciales para la salud humana como se observa en la tabla 05 teniendo en cuenta que estas, en concentraciones mayores producen aguas duras.

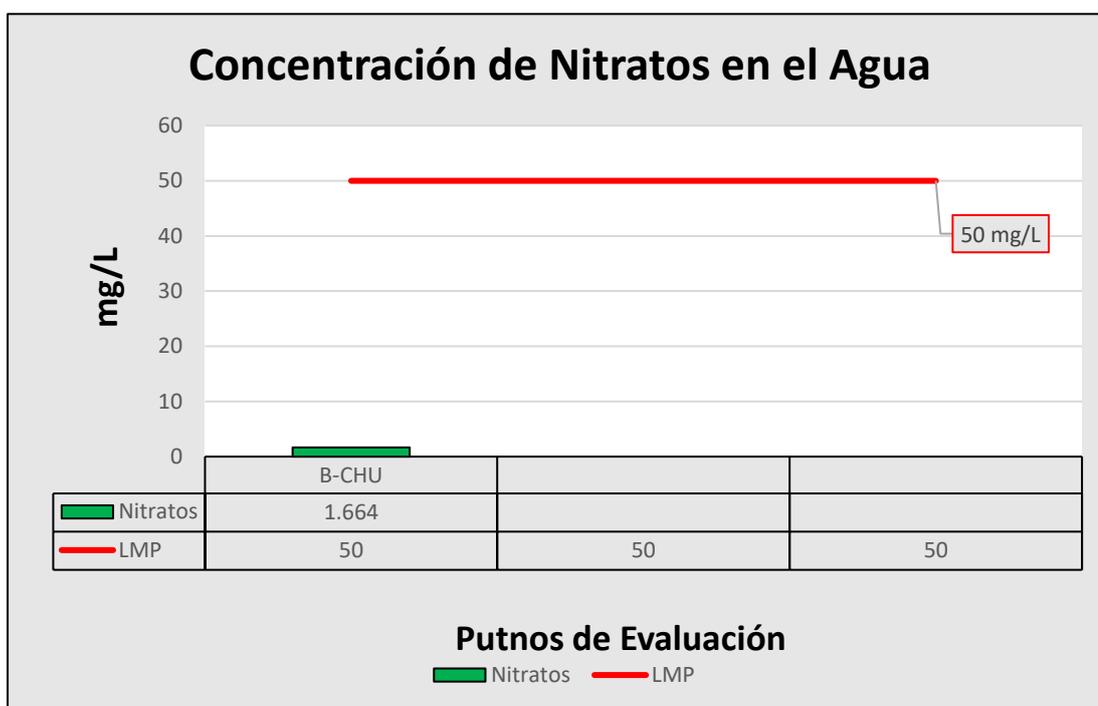
Gráfico 5. Resultado de los análisis de los Nitratos

Interpretación. – La concentración de Nitratos en las aguas del centro poblado de Bajo Churumazú contienen pequeñas cantidades de este elemento, los cuales no presenta riesgo de relevante para la salud humana, los cuales en cantidades mayores o cercanas al parámetro establecido se corre el riesgo de que el consumo de esta agua cause la enfermedad de la Metahemoglobinemia conocida como “síndrome del bebé azul”.

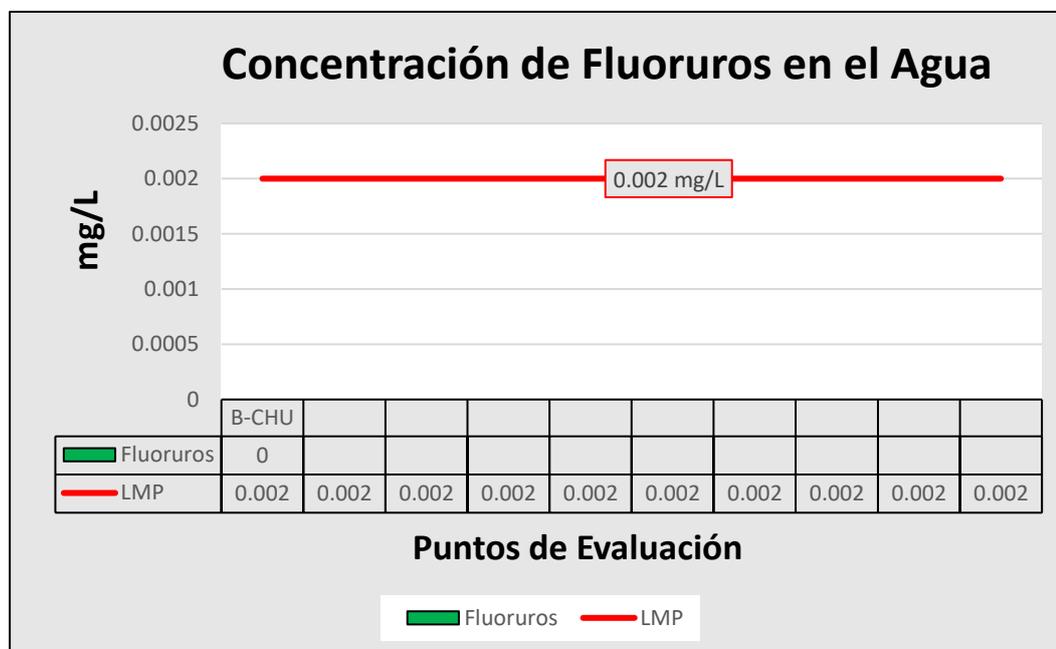
Gráfico 6 Resultado de los análisis de los Fluoruros

Interpretación. – los fluoruros es un elemento que no aplica en los estándares de calidad para el agua de consumo humano para los Límites Máximos Permisibles, pero si para los Estándares de calidad Ambiental (ECA), que, para este caso, también no presenta riesgo alguno en la salud humana, pro presentar pequeñas trazas de esta sustancia.

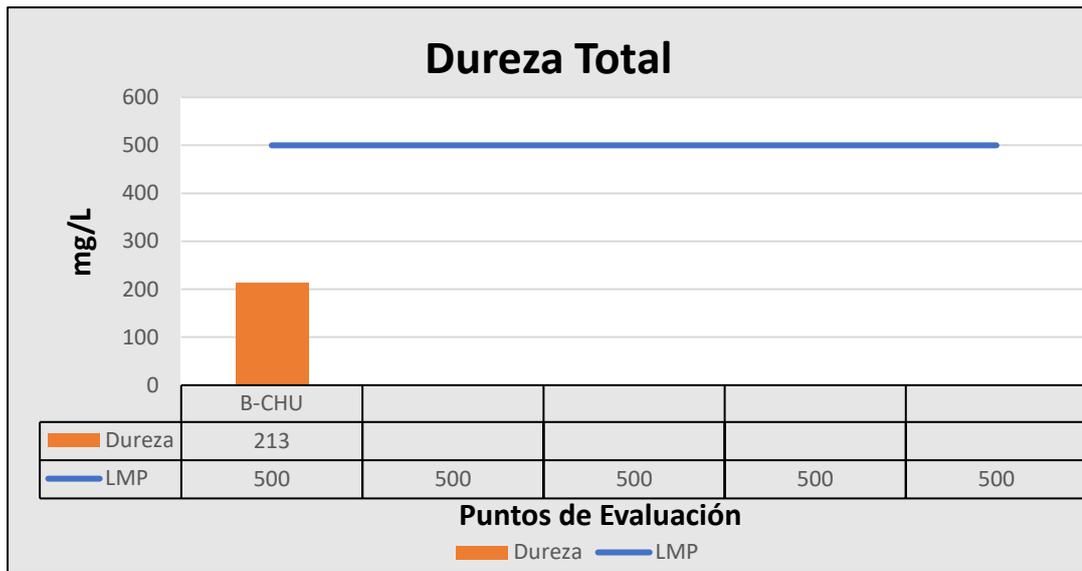
Gráfico 7 Resultado de los análisis de la Dureza Total

Interpretación. – La dureza total está relacionada con los Sulfatos, de manera que las razones de las proporciones son casi parecidas, pero que sin embargo también no presenta riesgo en el consumo de estas aguas en el centro poblado de Bajo Churumazú.

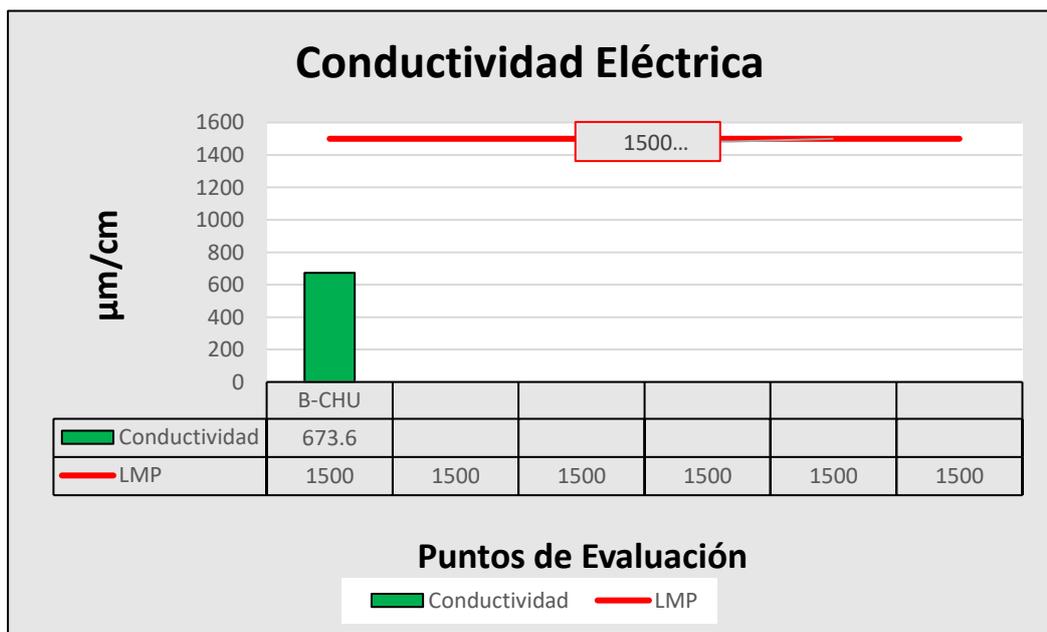
Gráfico 8 Resultado de los análisis de la Conductividad Eléctrica

Interpretación. – La conductividad eléctrica es baja indicando que la salinidad es baja teniendo en cuenta que estas aguas provienen de un manantial, por tal motivo concluimos que el agua es adecuada para beber.

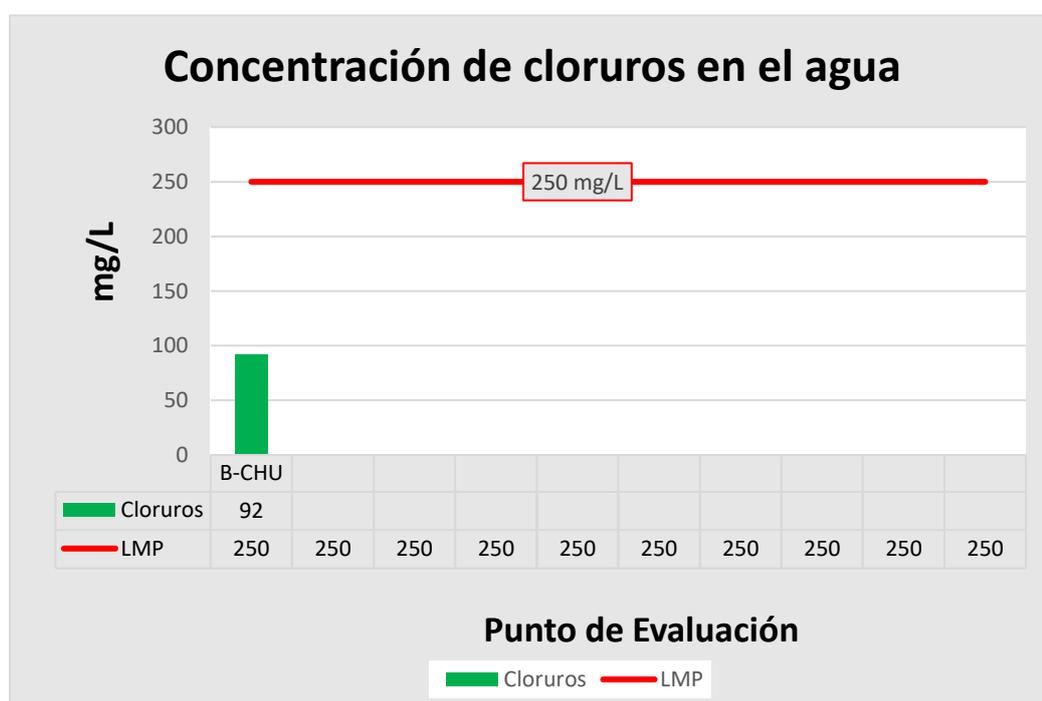
Gráfico 9 Resultado de los análisis de los Cloruros

Interpretación. -Teniendo en cuenta que la presencia en el agua en proporciones excesivas al parámetro de la norma este le da un sabor desagradable al agua y el potencial corrosivo del agua, pero sin embargo este resultado de 92mg/L es pequeño en relación con el parámetro establecido en los LMP.

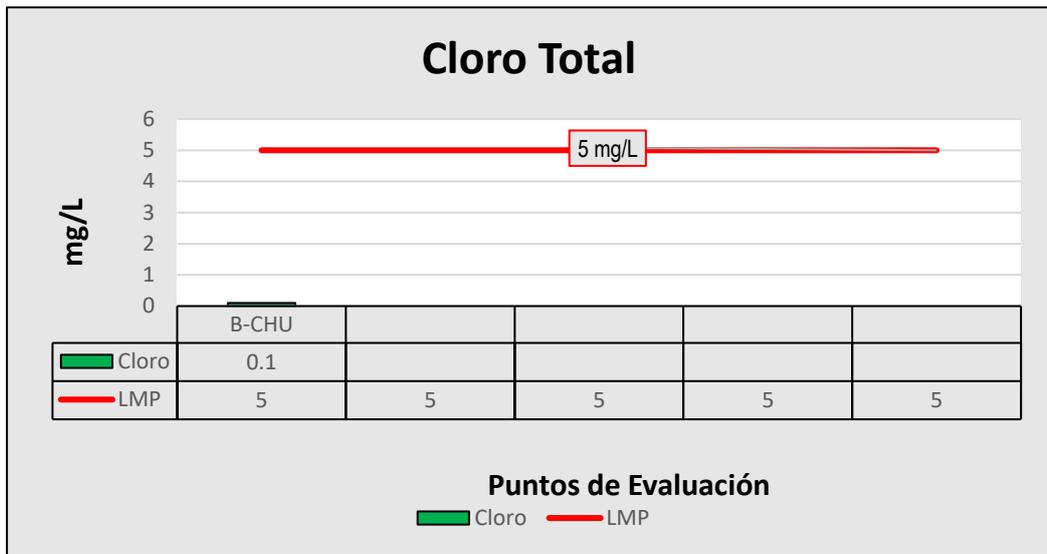
Gráfico 10 Resultado de los análisis del Cloro Total

Interpretación. – El resultado del cloro total es una traza que para la norma es igual a cero, es decir no contiene cloro total.

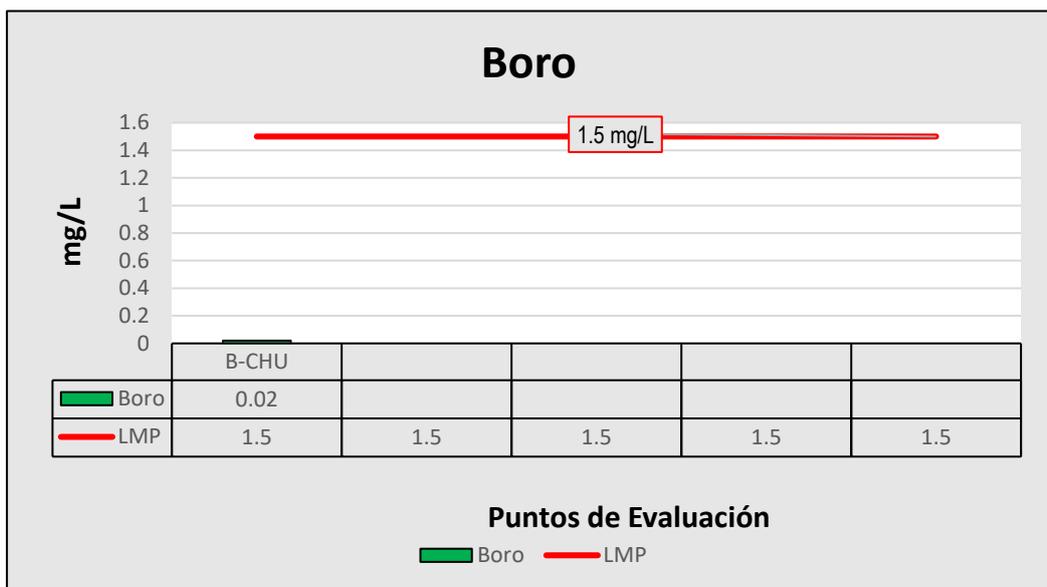
Gráfico 11 Resultado de los análisis del Boro

Interpretación. – El Boro tiene una concentración pequeña de un valor de 0,02mg/L respecto al valor del parámetro restrictivo por la norma LMP de 1,5mg/L, lo cual me permite indicar que el agua con esta concentración es apta para consumo humano.

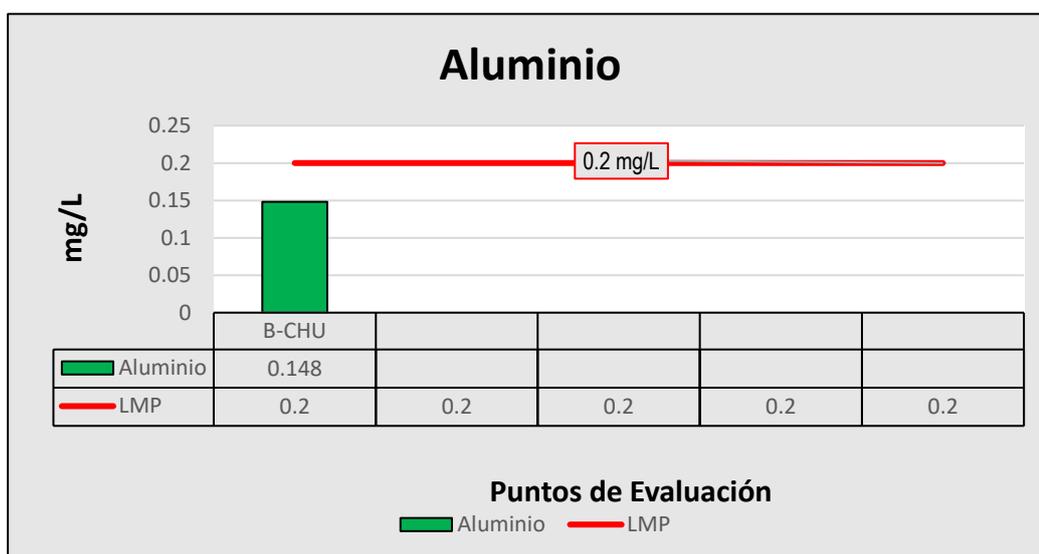
Gráfico 12 Resultado de los análisis del Aluminio

Interpretación. - El resultado obtenido del análisis del aluminio nos indica que tiene un valor de 1,48mg/L un valor muy cercano al parámetro limitante por la norma de 0,2mg/L el cual que por acumulación puede causar enfermedades en los adultos mayores causando los problemas neurológicos de acuerdo, pero sin embargo el resultado nos indica que el agua con esta concentración cumple como agua apta para consumo humano.

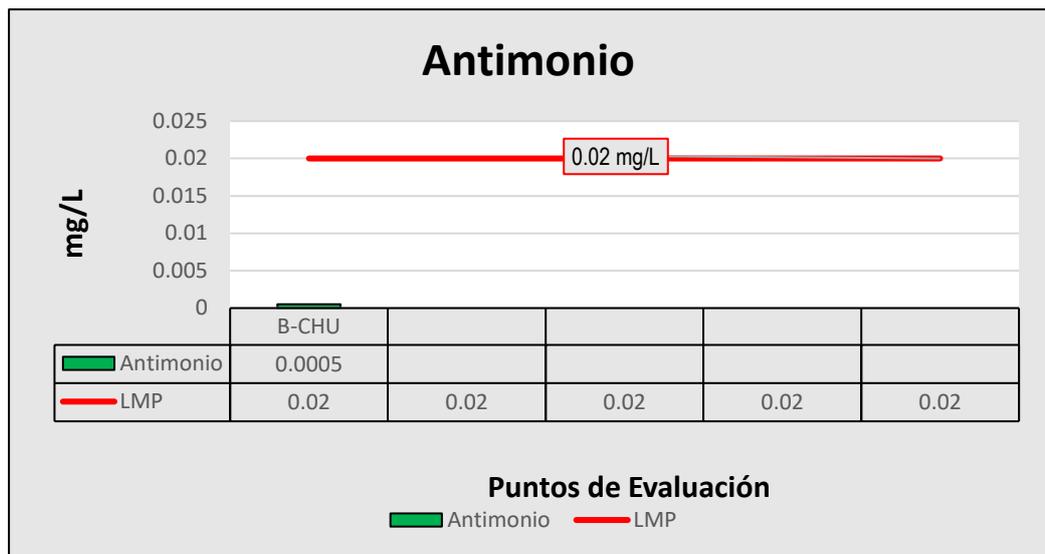
Gráfico 13 Resultado de los análisis del antimonio

Interpretación. – El análisis de la muestra de agua revela que el agua contiene pequeñas trazas de este elemento y por tanto no es una concentración que pueda causar efectos colaterales por el consumo de esta agua con este valor.

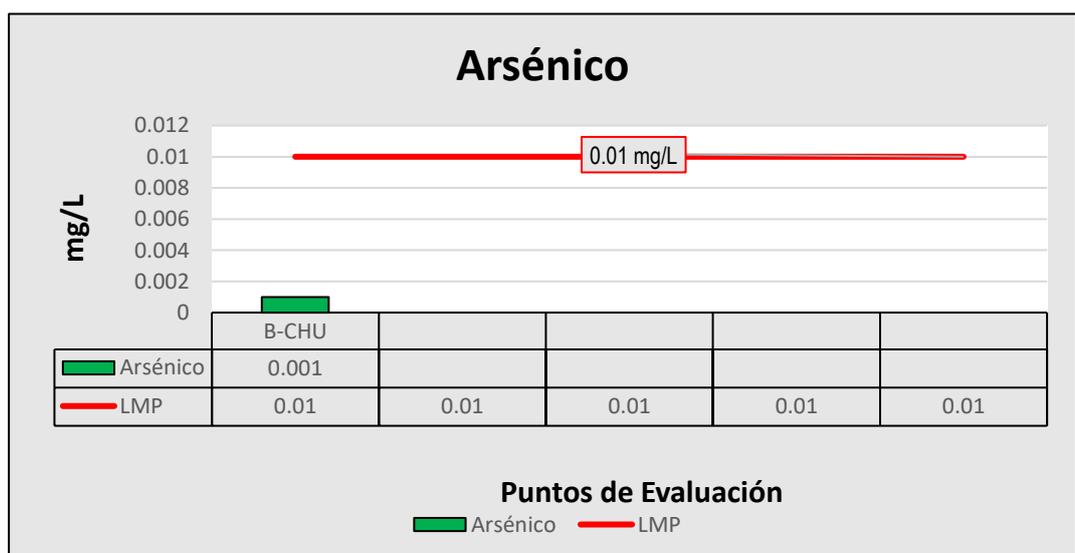
Gráfico 14 Resultado de los análisis del Arsénico

Interpretación. – Según se observa el cuadro 18 el Arsénico presenta pequeñas trazas de este elemento lo cual no es significativo en la contaminación del agua para consumo humano.

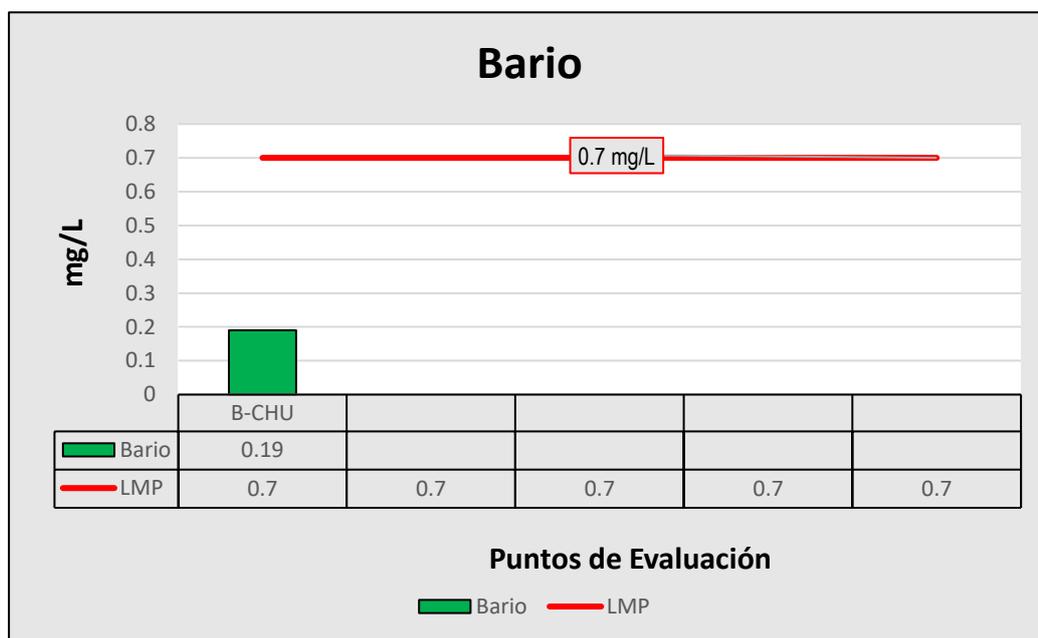
Gráfico 15 Resultado de los análisis del Bario

Interpretación. – Los resultados del Boro como se muestra en la tabla 16 presenta también una traza de <0,19mg/L de concentración, por lo que su presencia no genera contaminación de peligro para la salud.

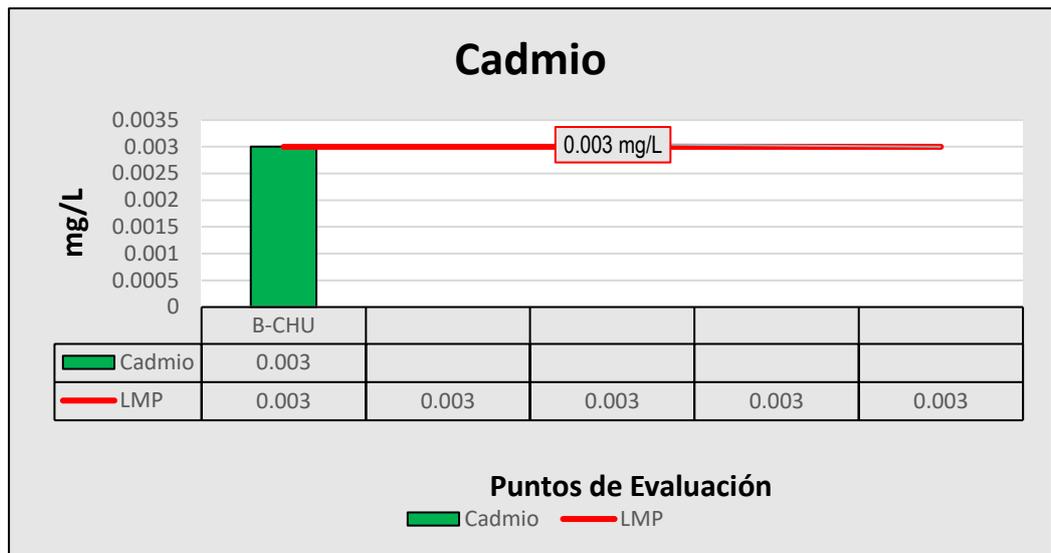
Gráfico 16 Resultado de los análisis del Cadmio

Interpretación. – La presencia de Cadmio en las muestras analizadas son <0,003mg/L lo cual da a entender que el agua es apta para consumo este indicador.

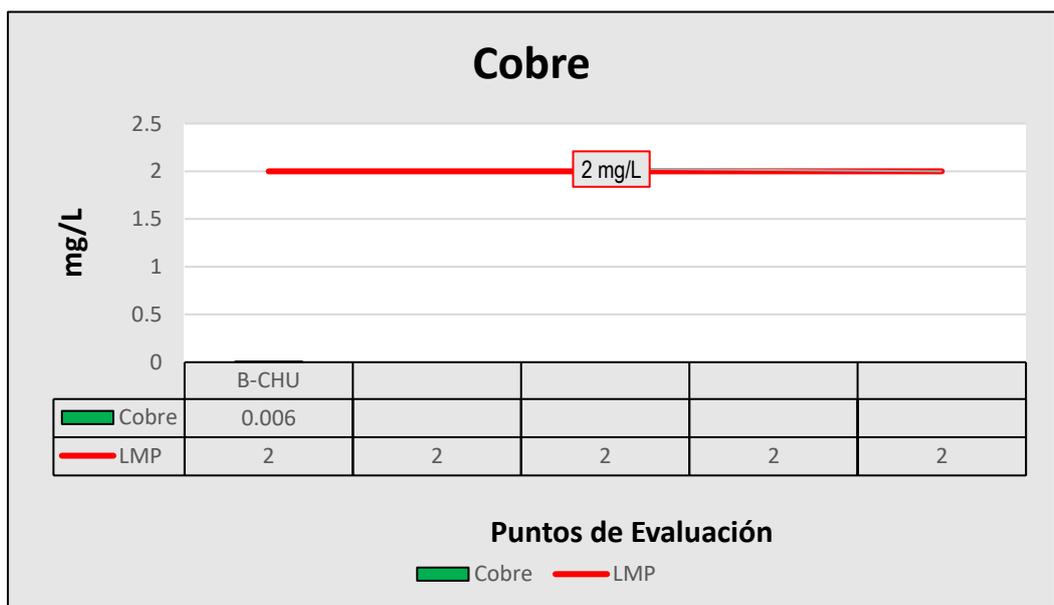
Gráfico 17 Resultado de los análisis del Cobre

Interpretación. – El estudio del resultado del análisis de la concentración de cobre muestra un valor $< 0,006$ que es un equivalente a cero por lo tanto el agua de la localidad de Churumazu no tiene contaminación por Cobre, siendo esta agua apta para consumo humano.

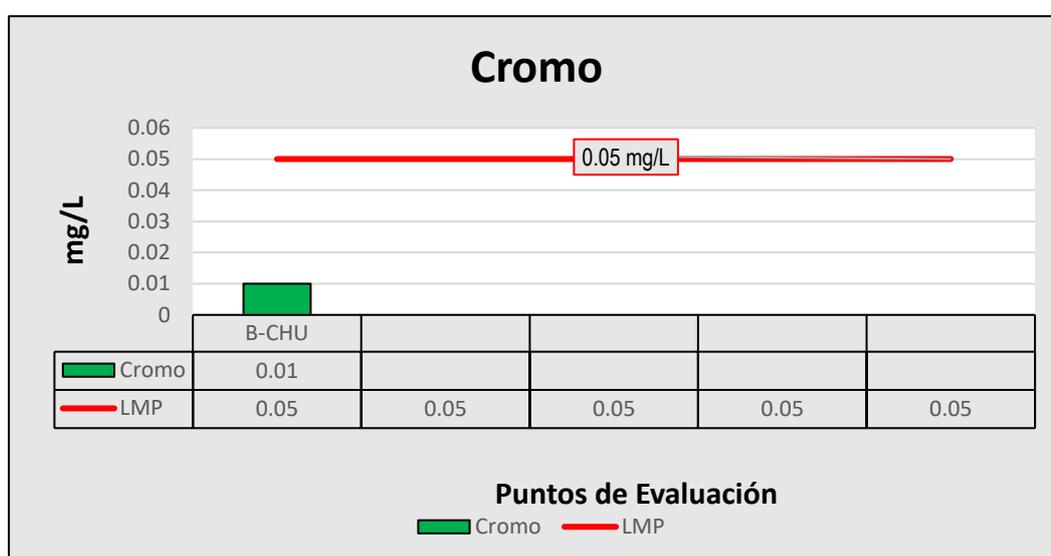
Gráfico 18 Resultado de los análisis del Cromo

Interpretación. – La presencia de Cromo en la muestra del agua tomada en el reservorio del centro poblado de Bajo Churumazú tiene trazas de concentración que no es preponderante para considerar que el agua está contaminada por este elemento por lo que se considera agua potable para este elemento.

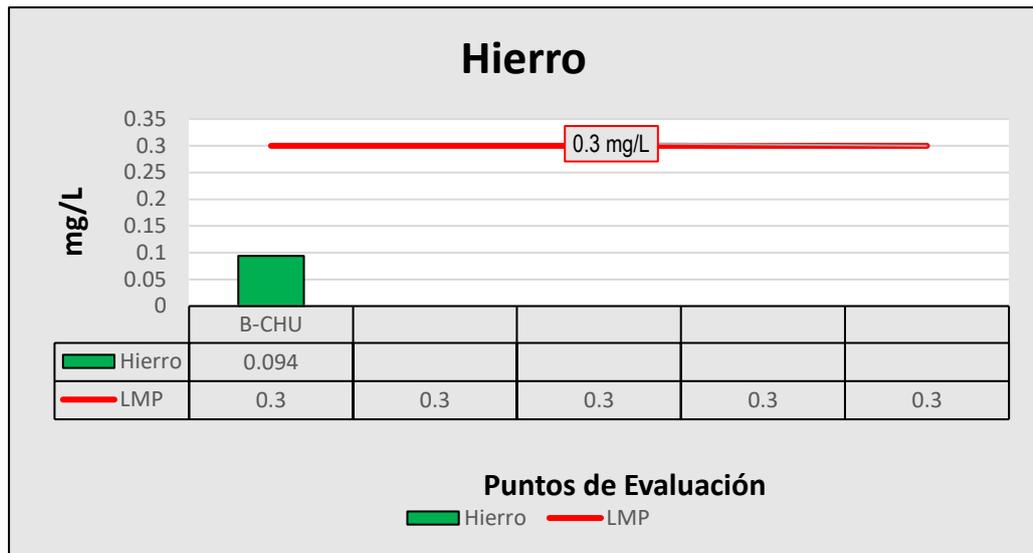
Gráfico 19 Resultado de los análisis del Hierro

Interpretación. – El Hierro es un elemento con un resultado menor que el indicado en la norma de los LMP y no es un elemento contaminante peligroso por lo que el agua del reservorio del centro poblado de Bajo Churumazú es apta para consumo humano.

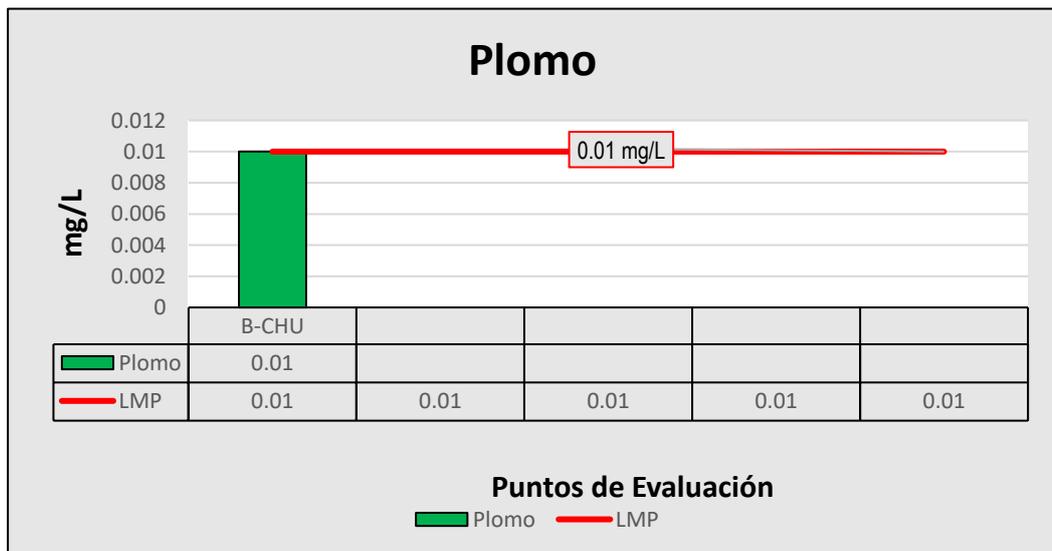
Gráfico 20 Resultado de los análisis del Plomo

Interpretación. – El Plomo, uno de los metales pesados más peligrosos contiene una concentración $<0,01\text{mg/L}$, es decir casi cero, entonces el agua del reservorio de la comunidad de Bajo Churumazú no contiene contaminación por Cobre.

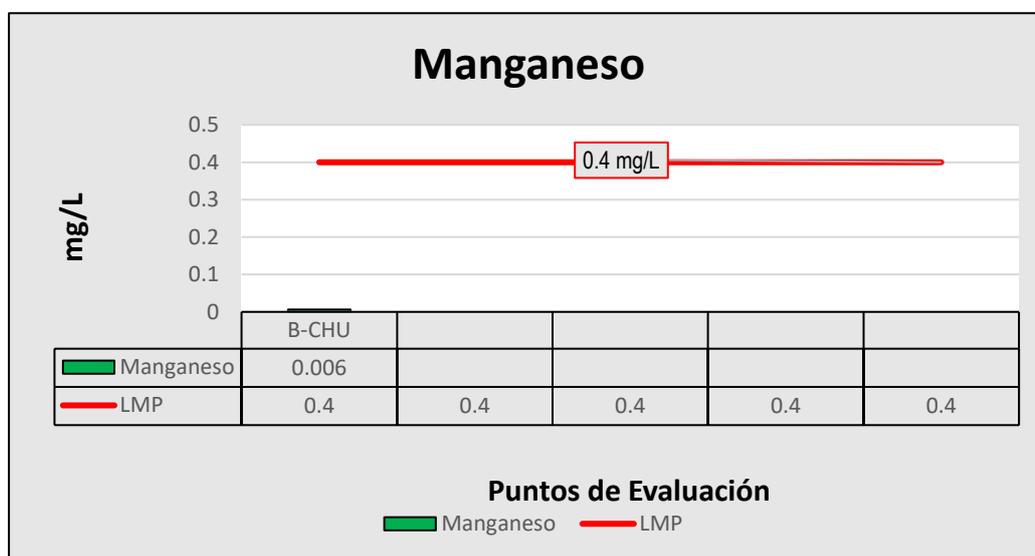
Gráfico 21 Resultado de los análisis del Manganeseo

Interpretación. – El Manganeseo con una traza de $<0,006\text{mg/L}$ es una pequeña traza que es prácticamente cero respecto al parámetro de la norma por lo que se considera al agua del reservorio de Bajo Churumazú agua apta para consumo humano para este elemento

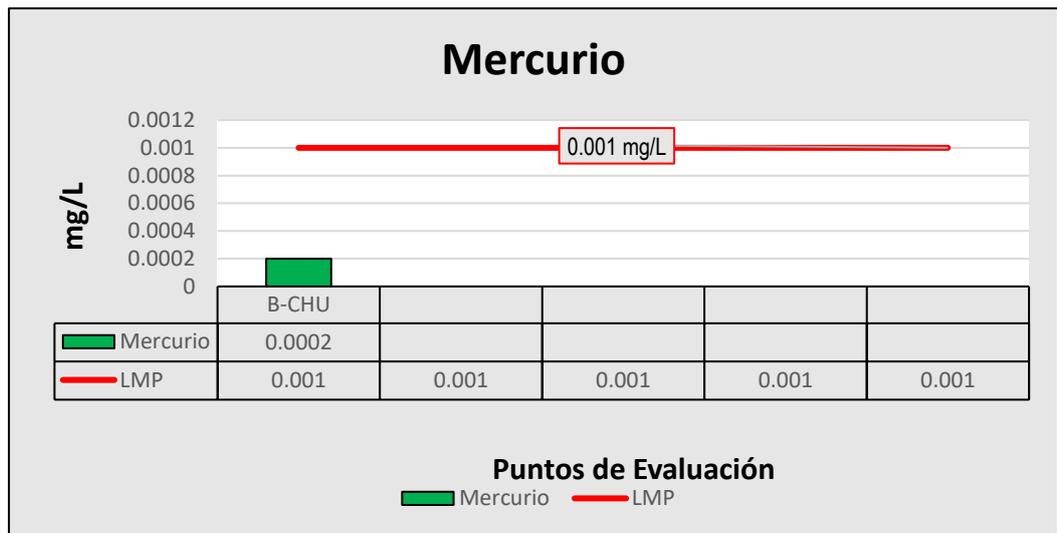
Gráfico 22 Resultado de los análisis del Mercurio

Interpretación. – El mercurio no es representativo como contaminante debido a su resultado que es prácticamente cero como se observa en la tabla 26.

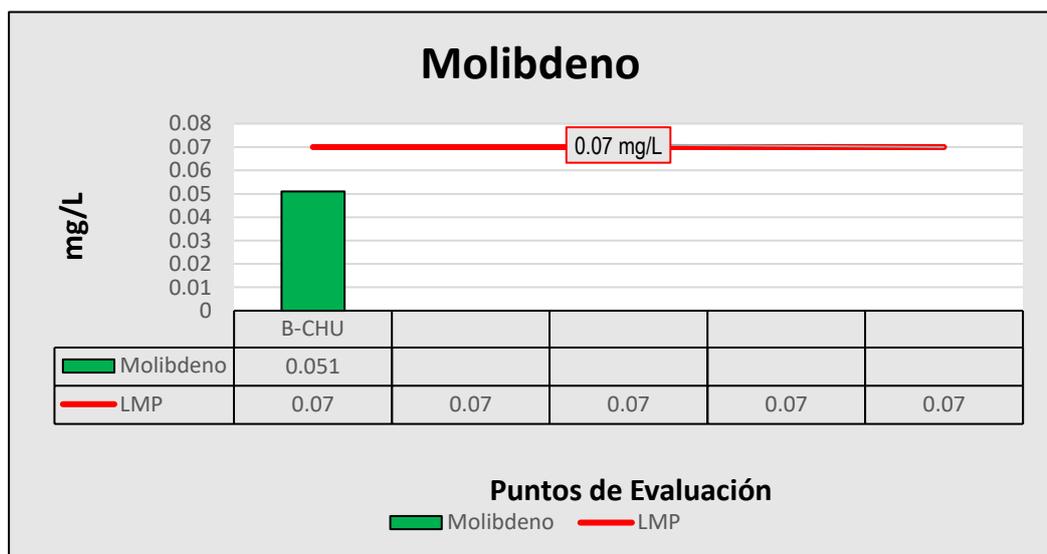
Gráfico 23 Resultado de los análisis del Molibdeno

Interpretación. – Los resultados del análisis indican que el agua del reservorio de la comunidad de Bajo Churumazú no está contaminada por Molibdeno, como se muestra en la tabla 27.

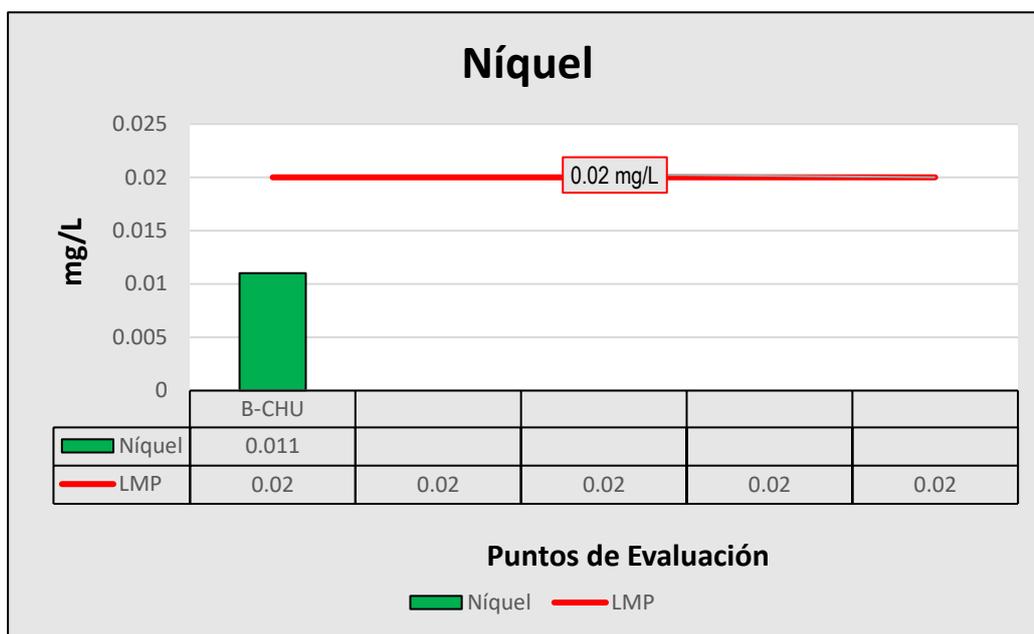
Gráfico 24 Resultado de los análisis del Níquel

Interpretación. – El Níquel presenta un resultado de <0,011mg/L resultado que no representa peligrosidad de contaminación, considerándose al agua del reservorio estudiado apta para consumo.

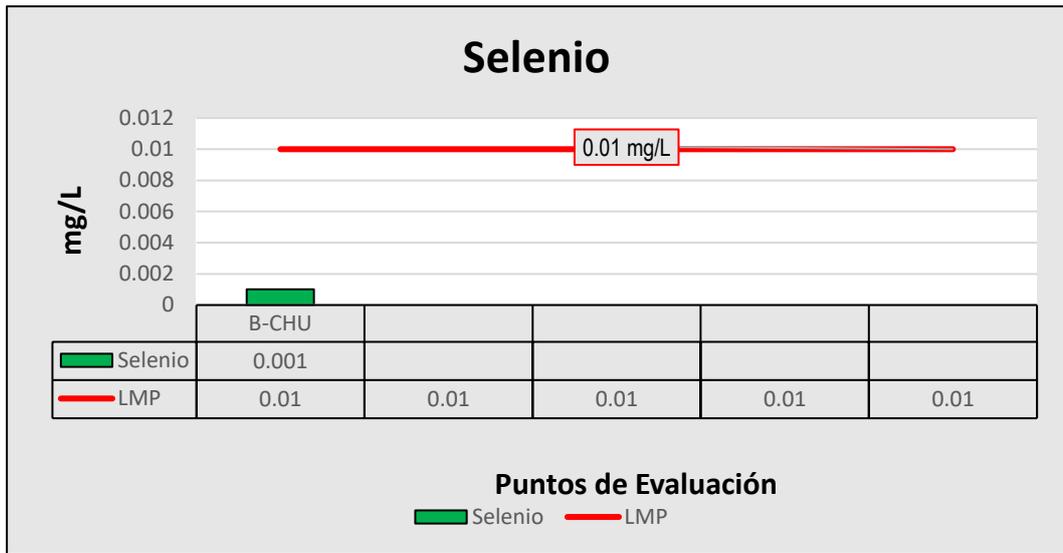
Gráfico 25 Resultado de los análisis del Selenio

Interpretación. – De la misma forma el Selenio no es un elemento representativo como agente contaminante por lo que el agua del reservorio es considerada agua potable.

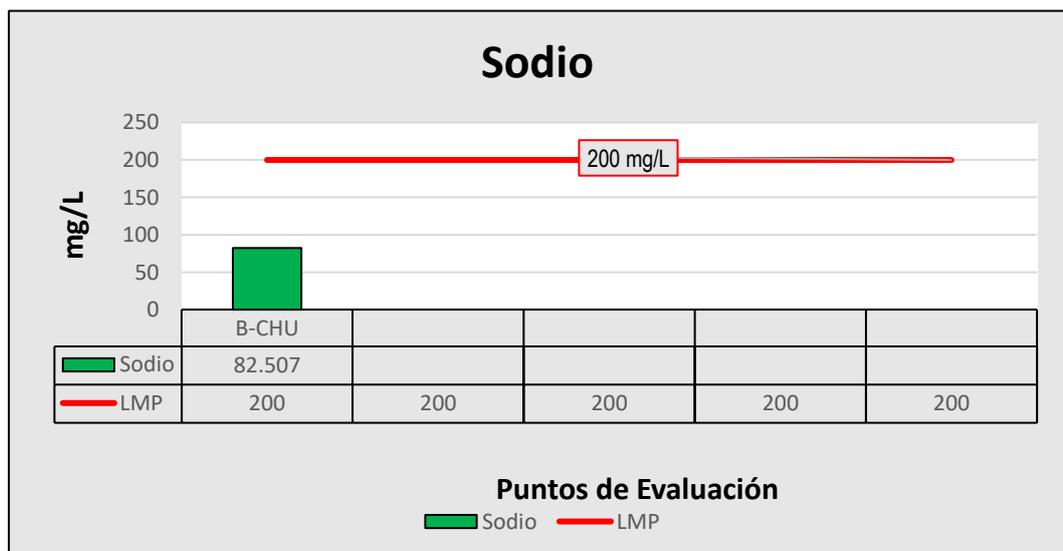
Gráfico 26 Resultado de los análisis del Sodio

Interpretación. – Los resultados del análisis de la muestra de agua para el Sodio presenta una concentración de 82,507mg/L, un valor que está dentro de lo permitido en los LMP por lo que el agua es buena para consumo para este elemento.

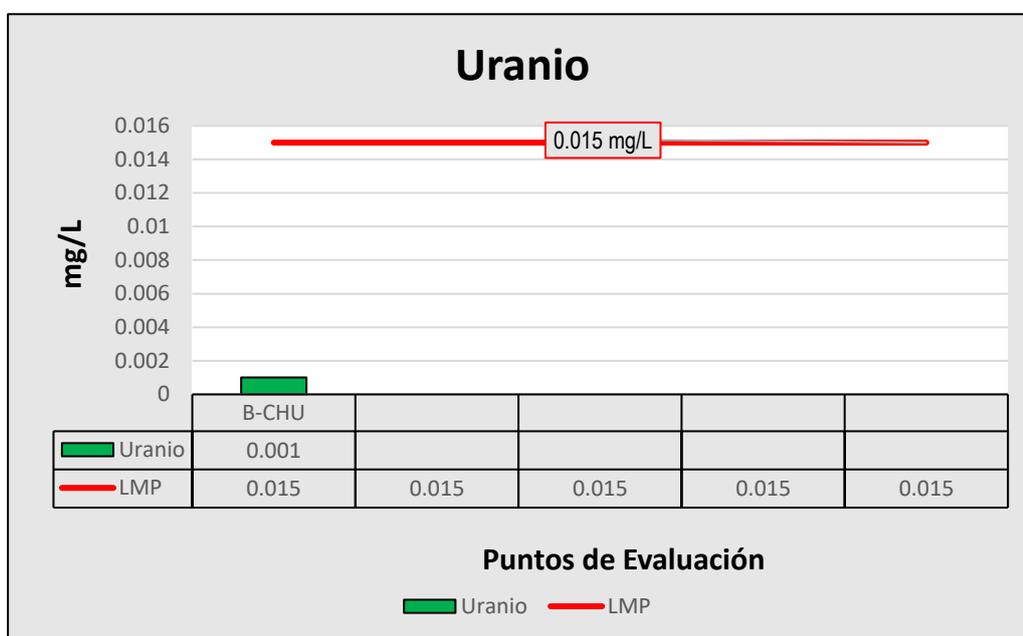
Gráfico 27 Resultado de los análisis del Uranio

Interpretación. – El Uranio es un elemento que presenta trazas que es prácticamente cero, lo que quiere decir que en el agua de consumo de la comunidad de bajo Churumazú está limpia de este contaminante.

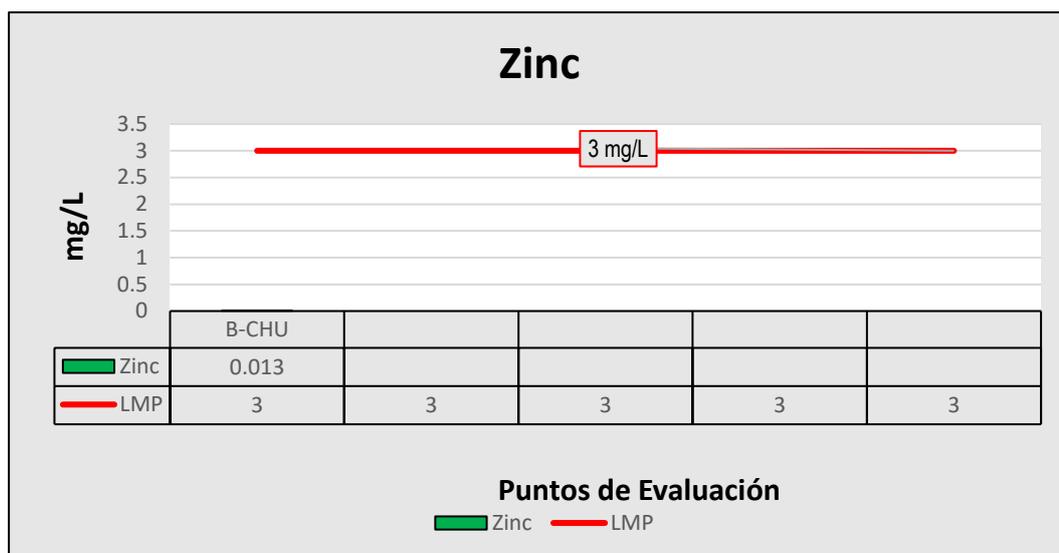
Gráfico 28 Resultado de los análisis del Zinc

Interpretación. – El Zinc es un elemento que presenta una concentración inferior a la establecida por los Límites Máximos Permisible por lo que el agua analizada para este elemento es apta para consumo humano.

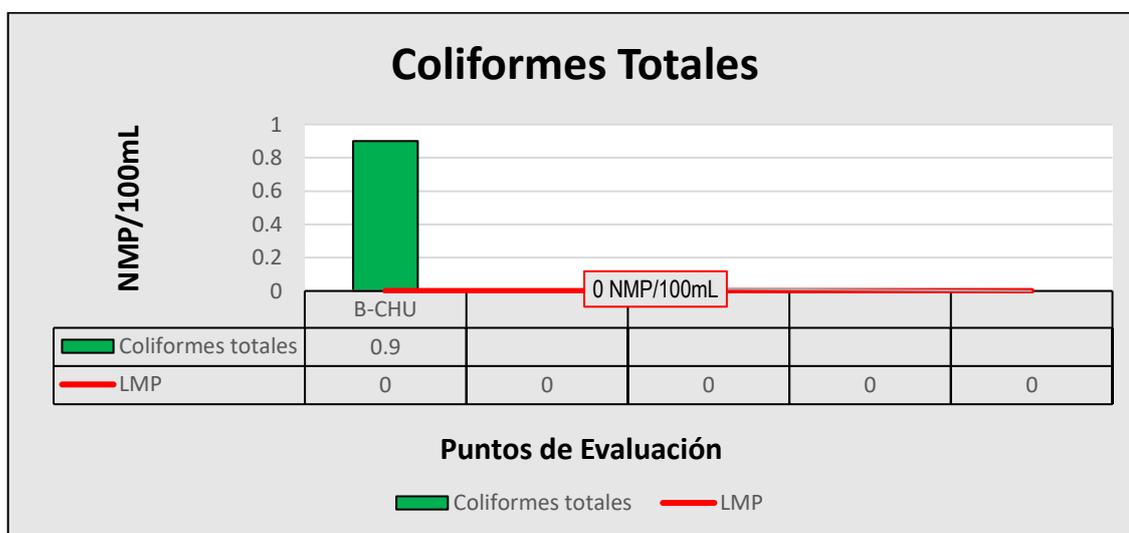
Gráfico 29. Resultado de los de los análisis de Coliformes Totales

Interpretación. – Los resultados del análisis para los coliformes totales son negativos por tal motivo que el agua analizada no está contaminada.

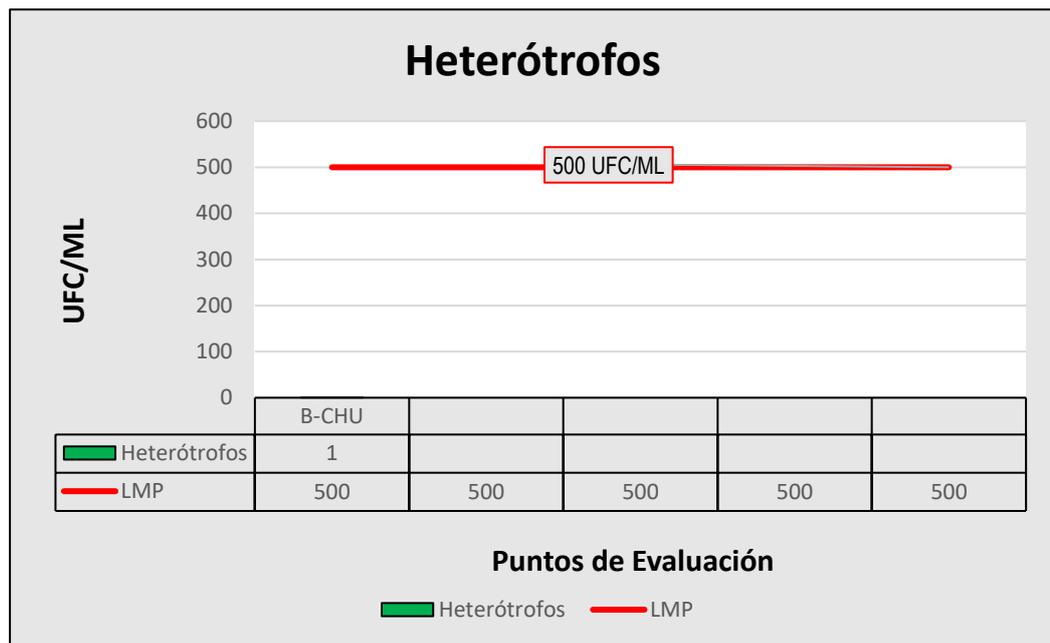
Gráfico 30 Resultado de los análisis de Heterótrofos

Interpretación. – Como se observa en la tabla 34 para los Heterótrofos tienen un resultado de <1UFC/ML que no representa valor representativo de contaminación considerándose que el agua es agua potable.

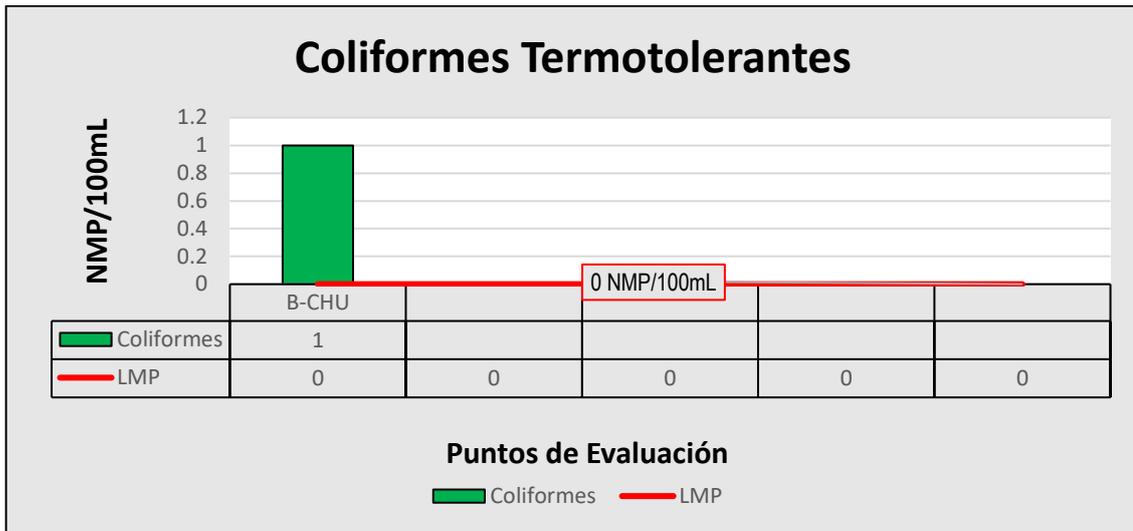
Gráfico 31 Resultado de los análisis de Coliformes Termotolerantes

Interpretación. – Las aguas del reservorio que abastece de agua potable a la comunidad de Bajo Churumazú no presenta contaminación por coliformes fecales. Esto debido a que los resultados son <1,1 lo que indican una traza.
