T E S I S

Evaluación de los indicadores organolépticos, inorgánicos y bacteriológicos para determinar la calidad del agua de consumo humano del reservorio de agua de la localidad de Bajo Churumazú del distrito de Oxapampa, provincia de Oxapampa, Pasco -2024

Ingeniero Ambiental

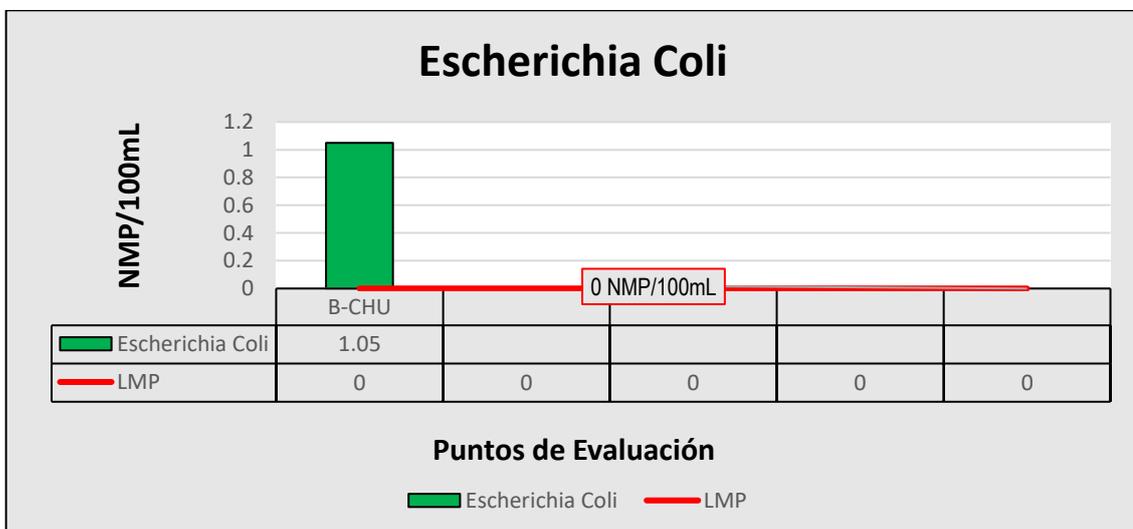
Gráfico 32 Resultado de los análisis de Escherichia Coli

Interpretación. -Como se presenta en el cuadro 32 sobre el resultado de Escherichia Coli el agua está libre de este contaminante. Esto debido a que los resultados son <1,1 lo que indican una traza.

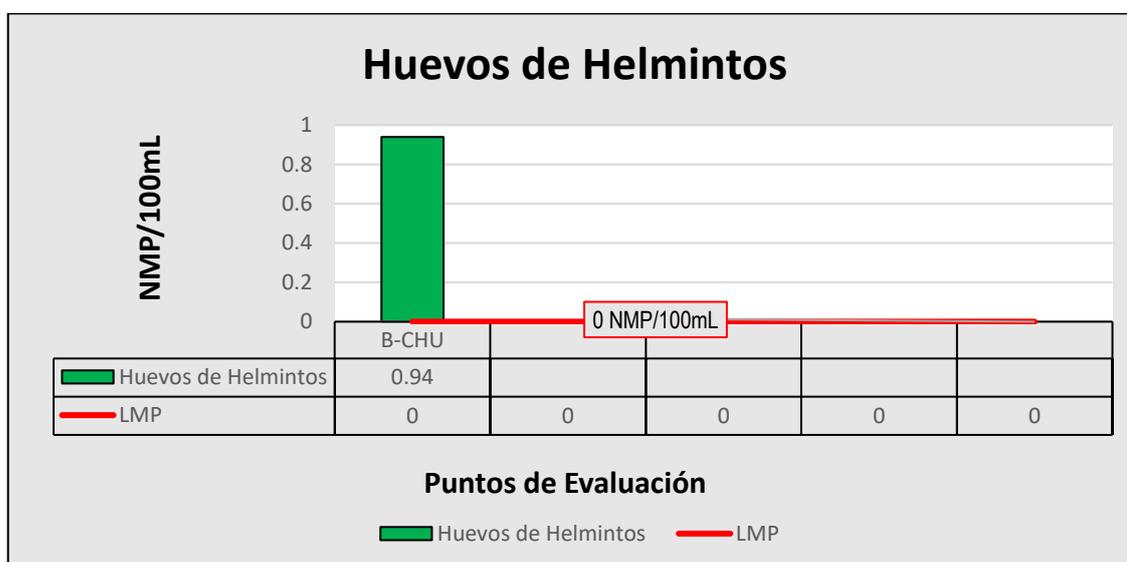
Gráfico 33 Resultado de los análisis de Huevos de Helmintos

Interpretación. – Los resultados sólo presenta rasgos de Huevos de Helmintos los cuales no representan peligro de contaminación para este indicador. Esto debido a que los resultados son <1 lo que indican una traza.

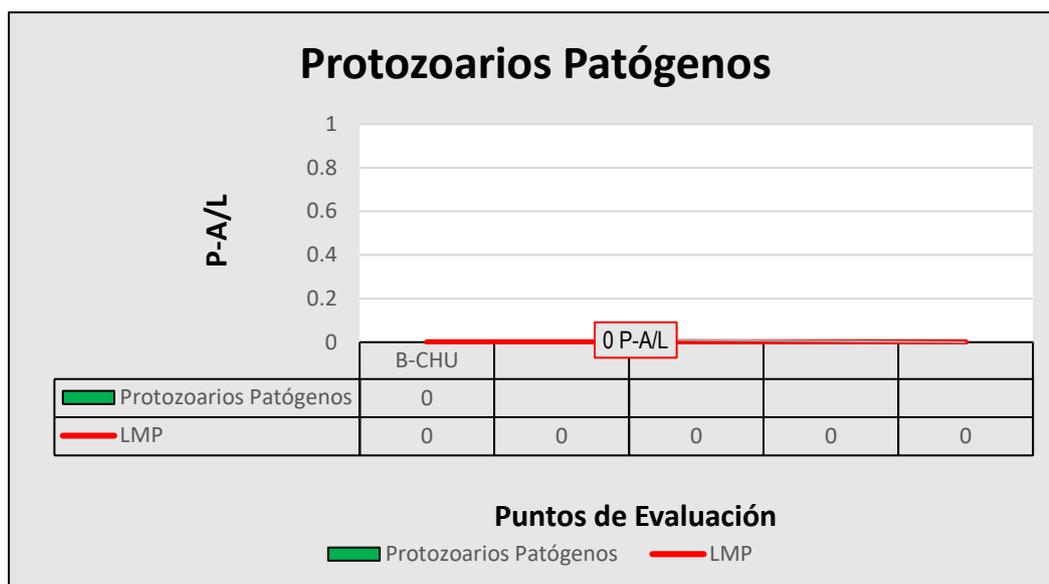
Gráfico 34 Resultados de los análisis de los Protozoarios Patógenos

Interpretación. – Los resultados de la muestra es cero indicando que no hay presencia de Protozoarios Patógenos en aguas del reservorio de que abastece de agua a la comunidad de Bajo Churumazú.

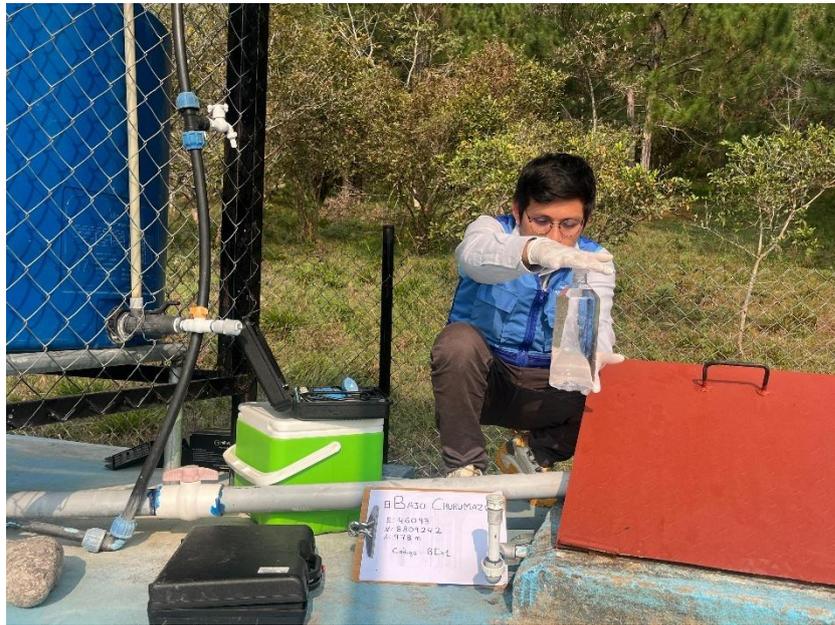
Fotografía 1 : Toma de muestra

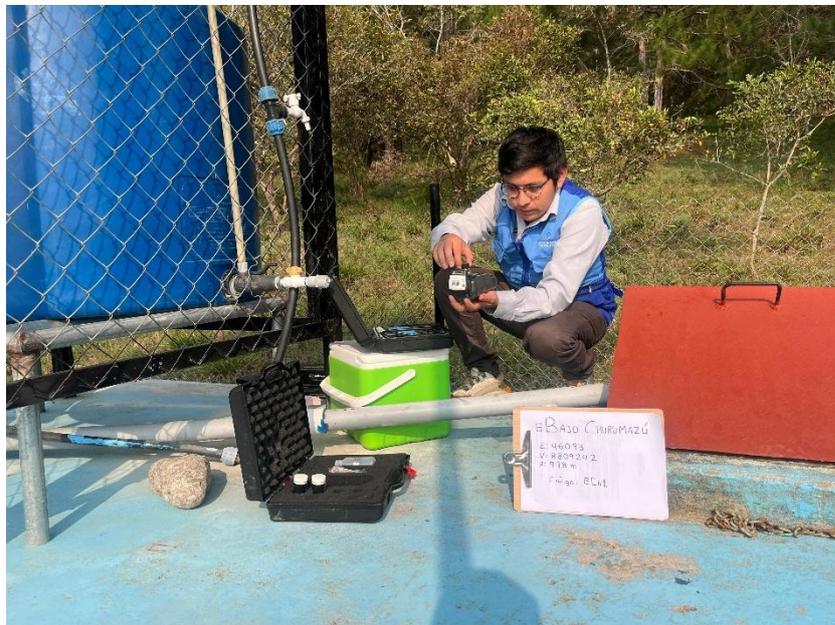
Fotografía 2: Toma de muestra de parámetros de campo

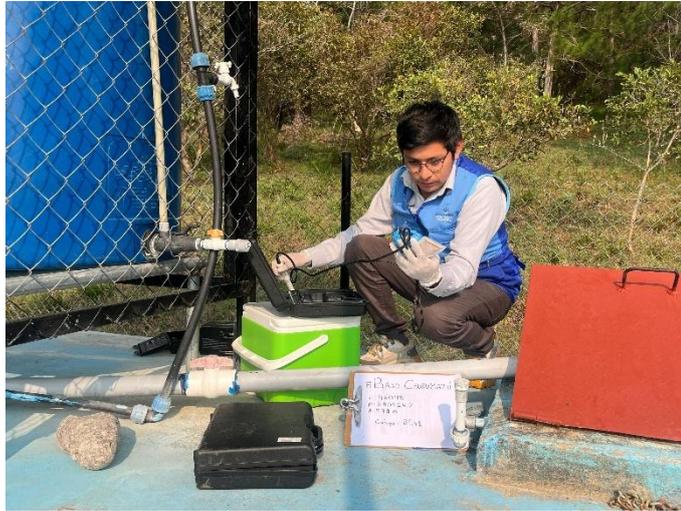
Fotografía 3: Medición de parámetros de campo
