T E S I S

**Evaluación ambiental de seguimiento de agua superficial y
subterránea del ámbito de influencia de UP Sociedad Minera Cerro
Verde, en cumplimiento a los ECA para agua - Arequipa 2022**

Ingeniero Ambiental

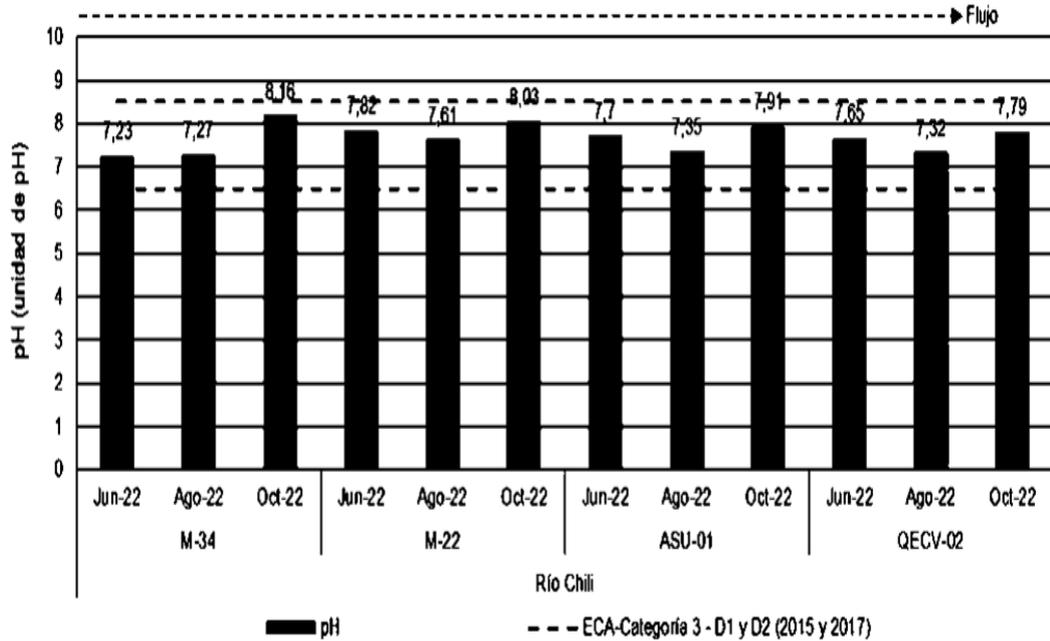
Figura 1. Comparación de los Resultados de pH de las estaciones de monitoreo en el Río Chili.

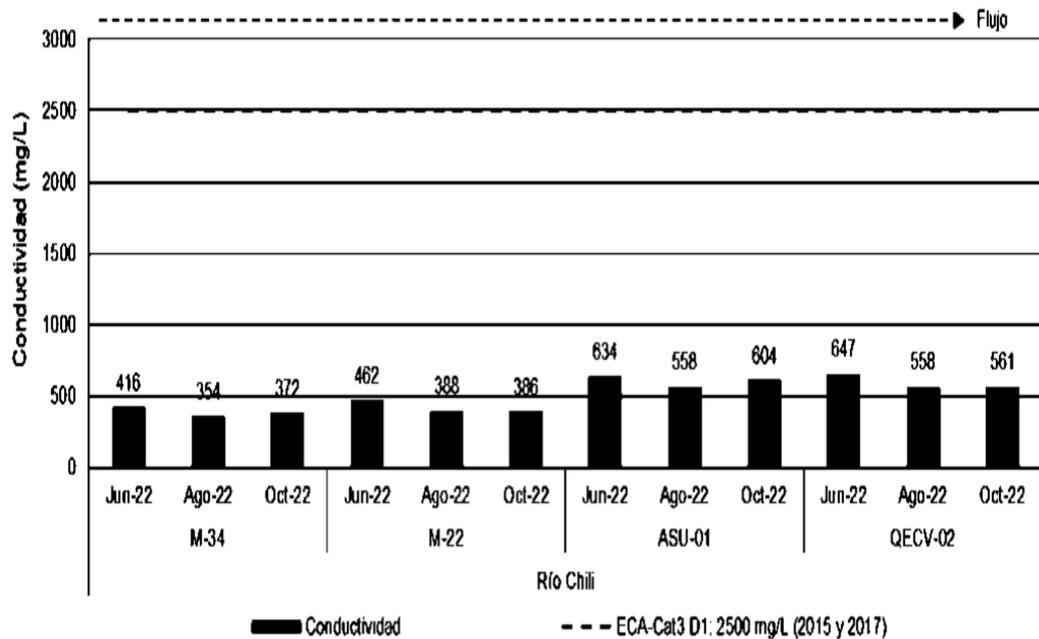
Figura 2. Análisis de los Resultados de Conductividad en los Puntos de Control del Río Chili.

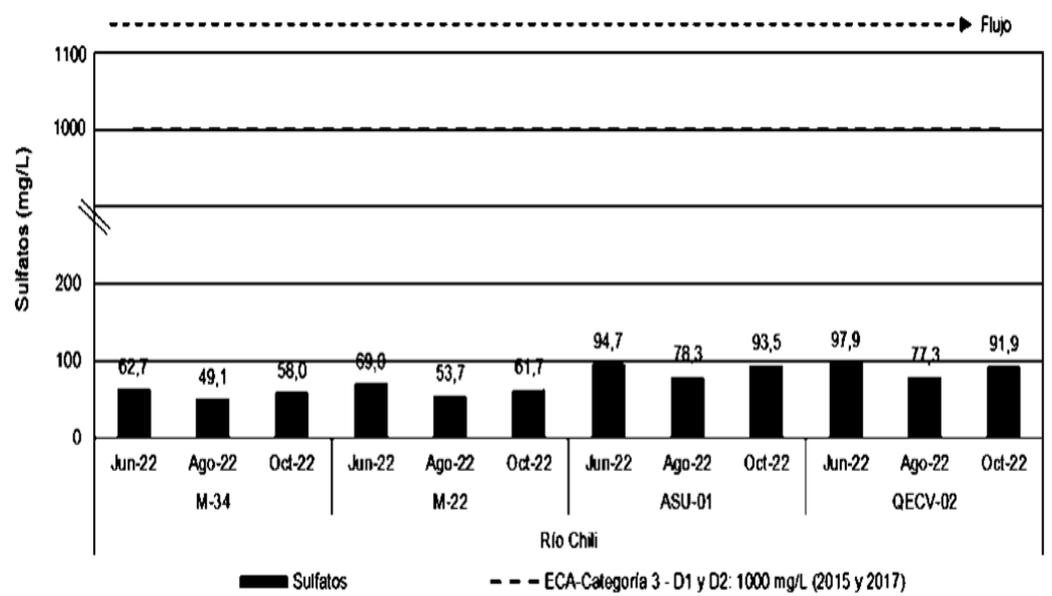
Figura 3. Análisis de los Resultados de Sulfatos en las estaciones de monitoreo del río Chili.

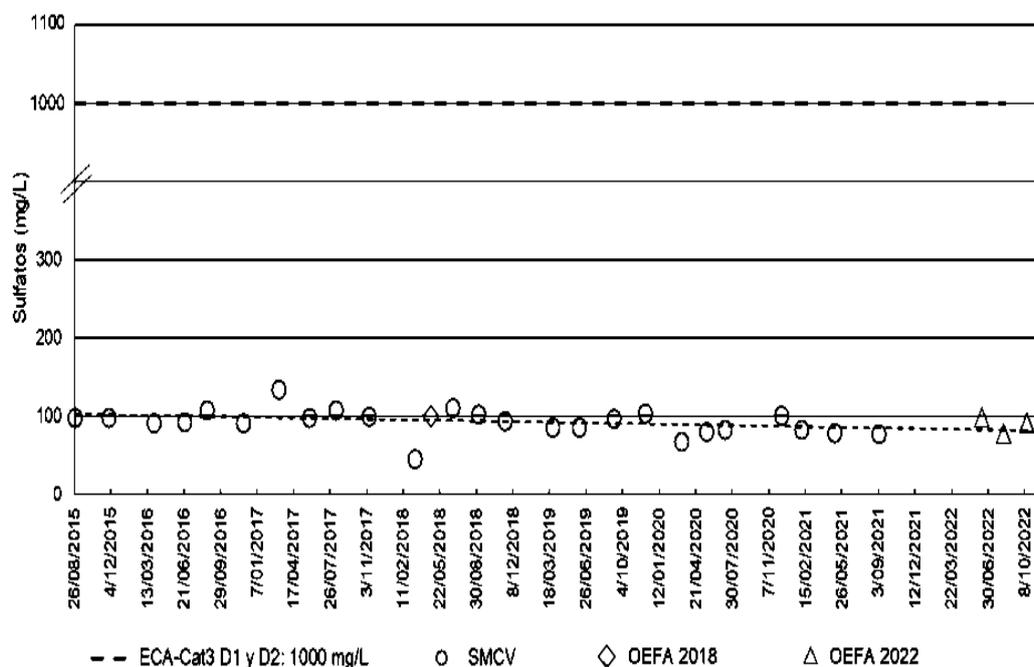
Figura 4. Análisis de los niveles de sulfatos en el punto QECV-02 (río Chili) de las evaluaciones efectuadas por el OEFA en comparación con los informes del administrado (SMCV)

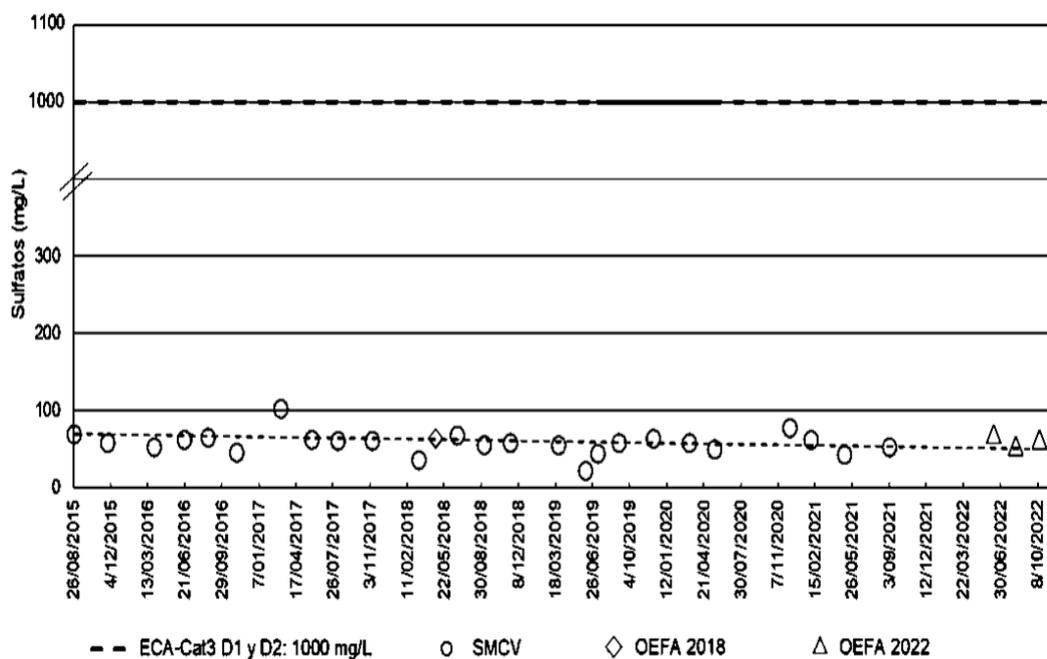
Figura 5. Comparación de los niveles de sulfatos en el punto M-22 (río Chili) entre las evaluaciones del OEFA y los informes del administrador (SMCV).

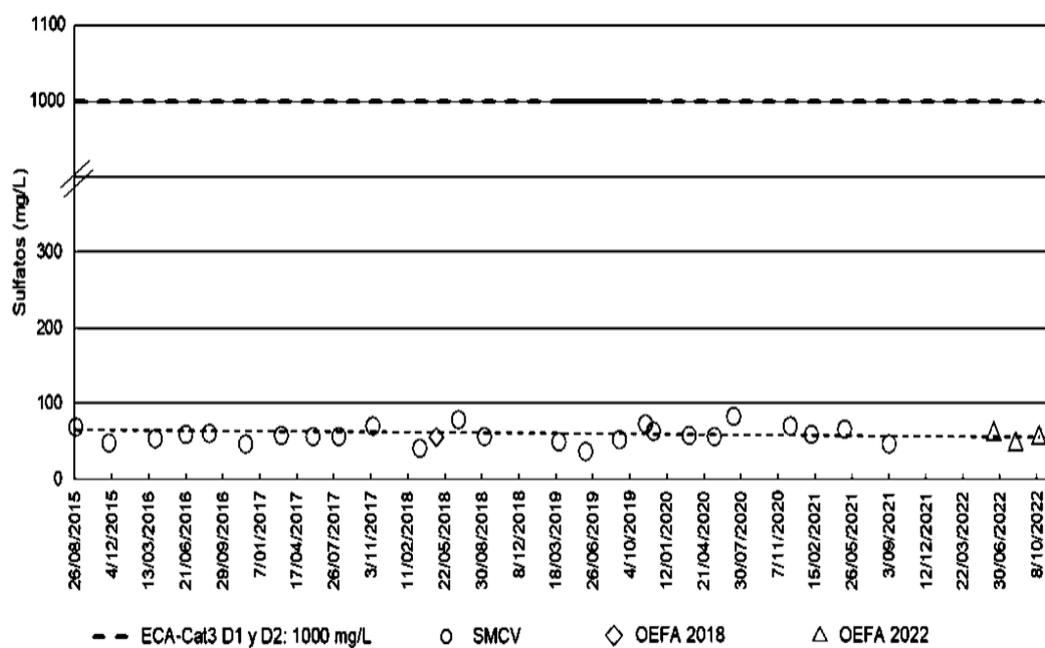
Figura 6. Comparativa de la concentración de sulfatos en el lugar M-34 (río Chili) según las mediciones efectuadas por el OEFA y los informes del administrador (SMCV).

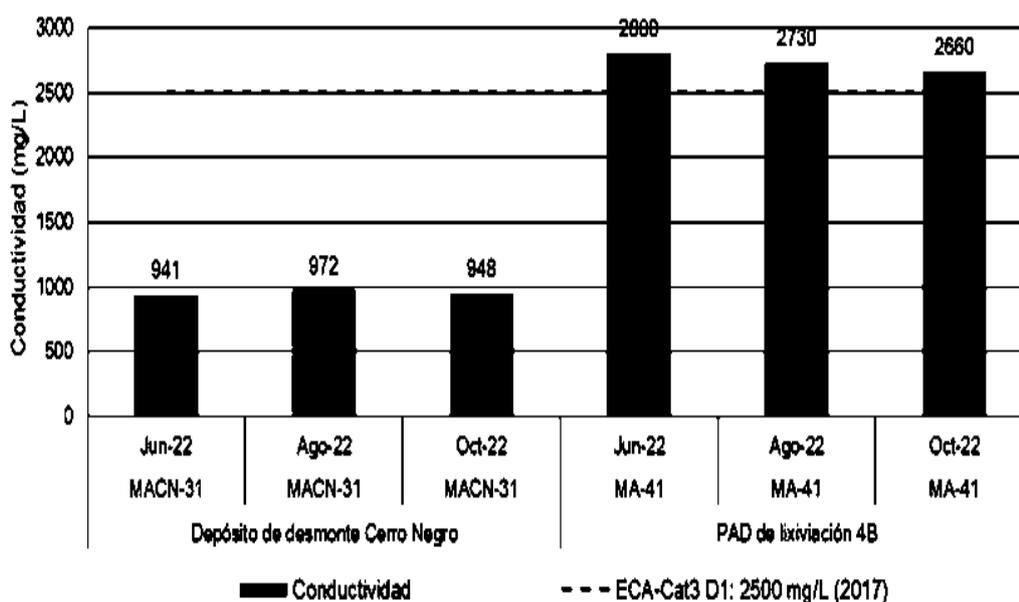
Figura 7. Valores de la conductividad que fueron parecidos en las mediciones realizadas en junio, agosto y octubre del año 2022.

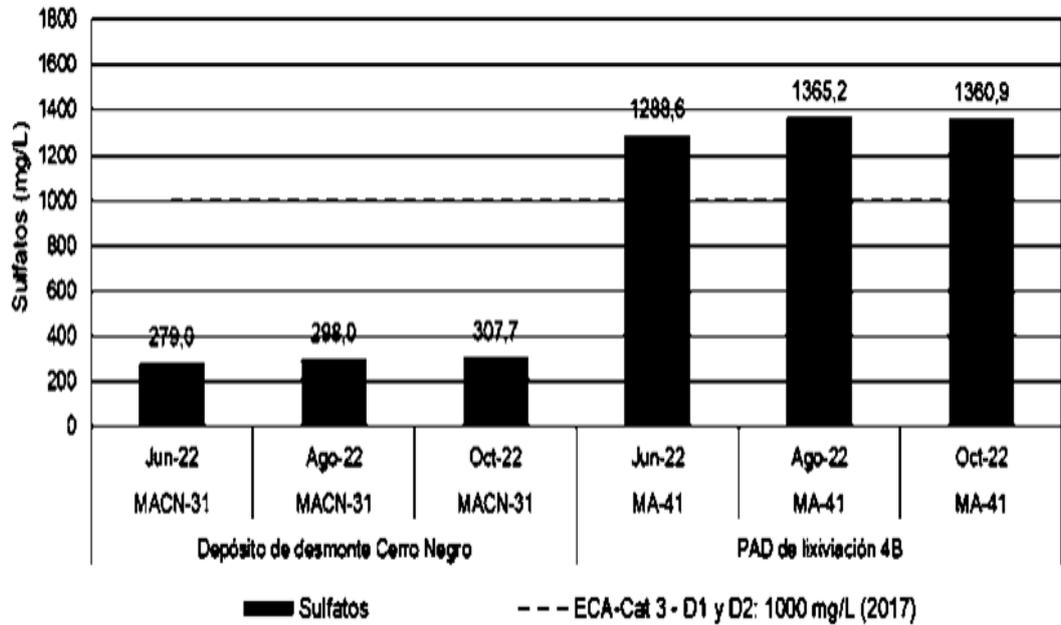
Figura 8. Valores de sulfatos que resultaron parecidos en las evaluaciones de junio, agosto y octubre de 2022.

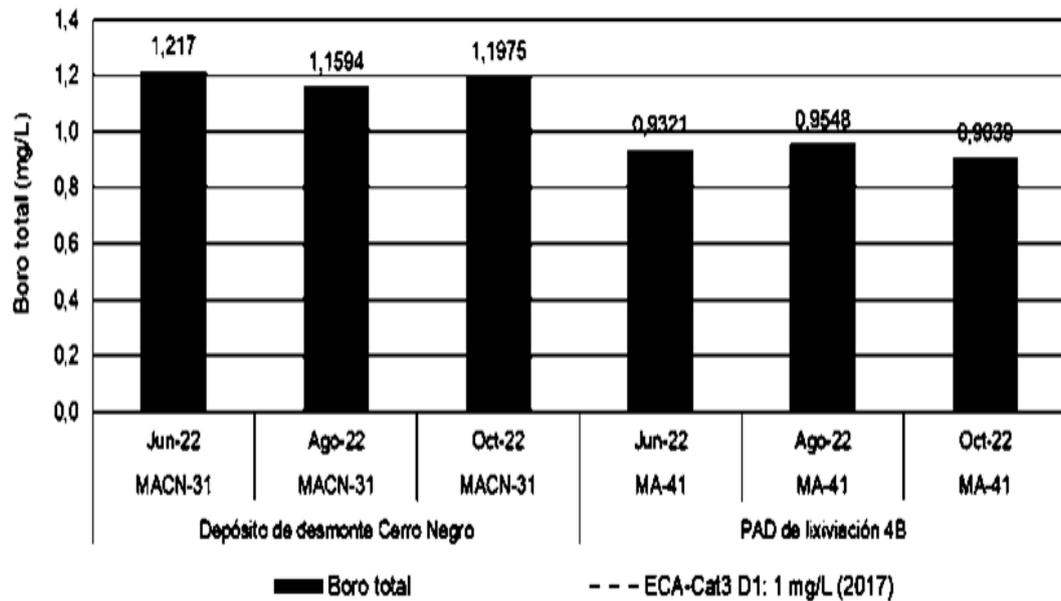
Figura 9. Niveles de boro total que mostraron similitudes en las mediciones realizadas en junio, agosto y octubre de 2022.

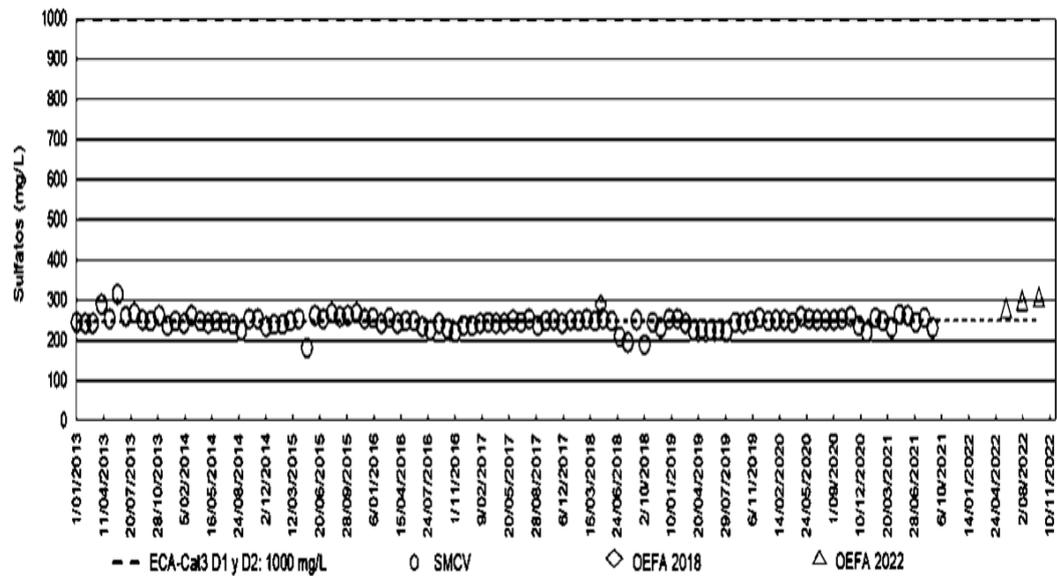
Figura 10. Comparación de los niveles de sulfatos en el punto MACN-31 entre las evaluaciones llevadas a cabo por el OEFA y los informes del administrado (SMCV).

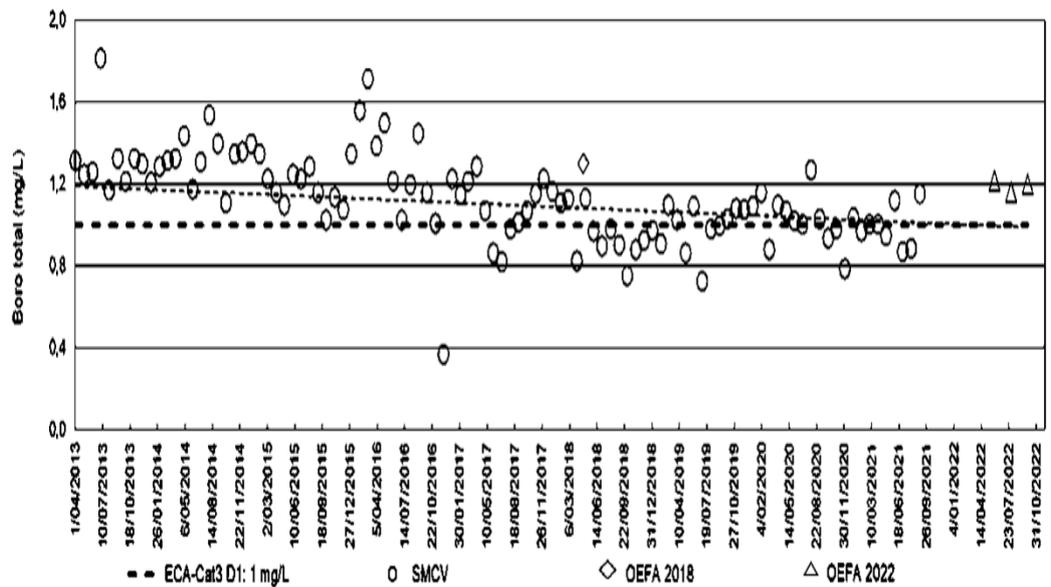
Figura 11. Análisis de la cantidad total de Boro en el punto MACN-31 de las mediciones hechas por el OEFA en comparación con los informes del ente responsable (SMCV).

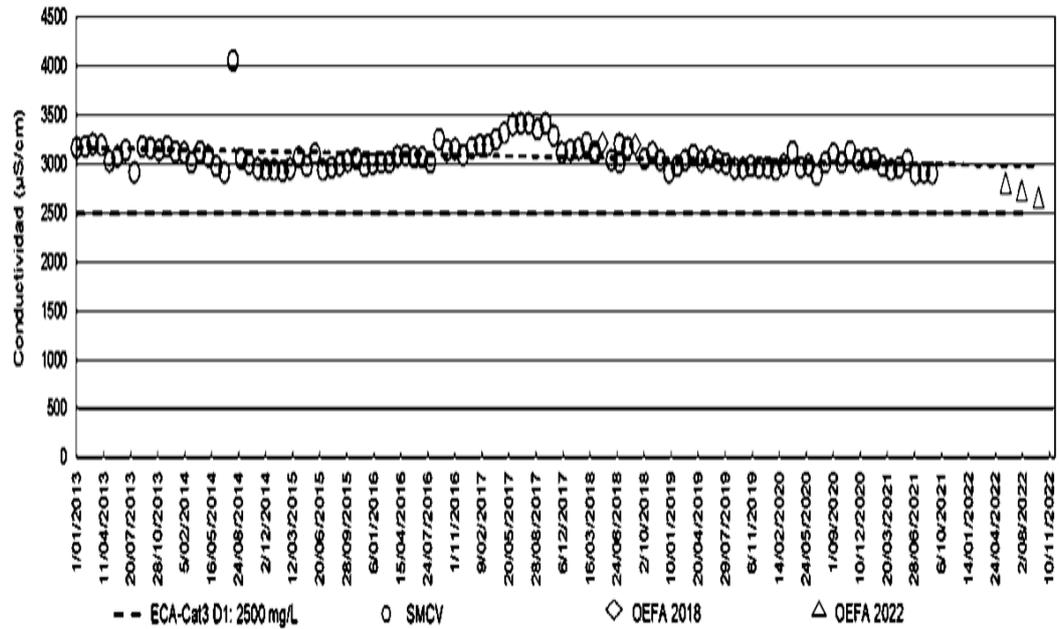
Figura 12. Análisis de los valores de Conductividad en el punto MA-41 de las evaluaciones efectuadas por el OEFA junto con los informes del administrado (SMCV).

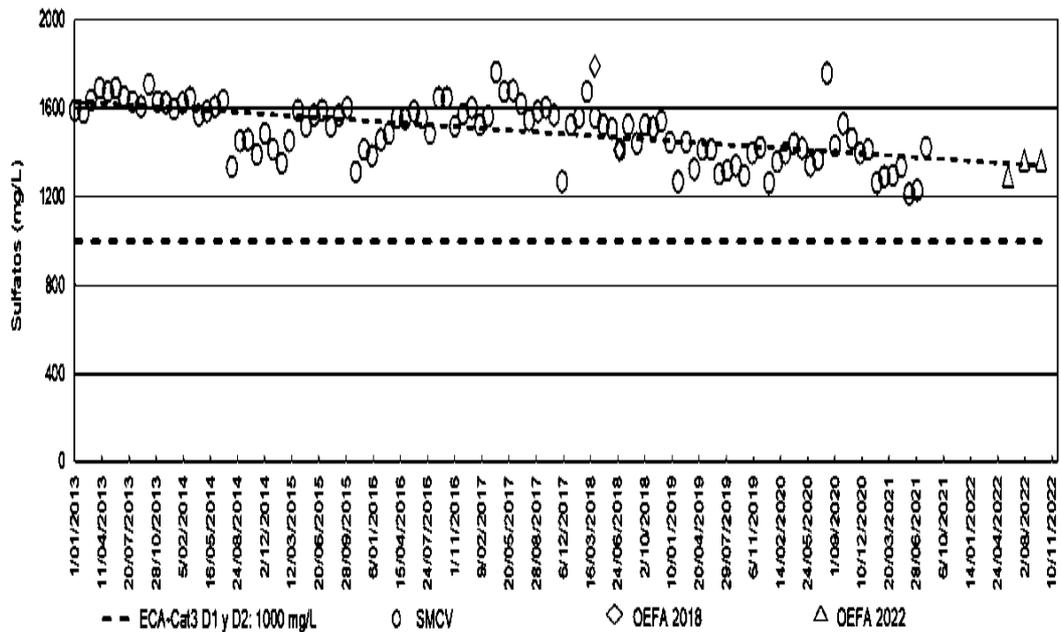
Figura 13. Análisis de los niveles de concentración de Sulfatos en el punto MA-41, comparando las evaluaciones efectuadas por el OEFA con los informes del administrador (SMCV).

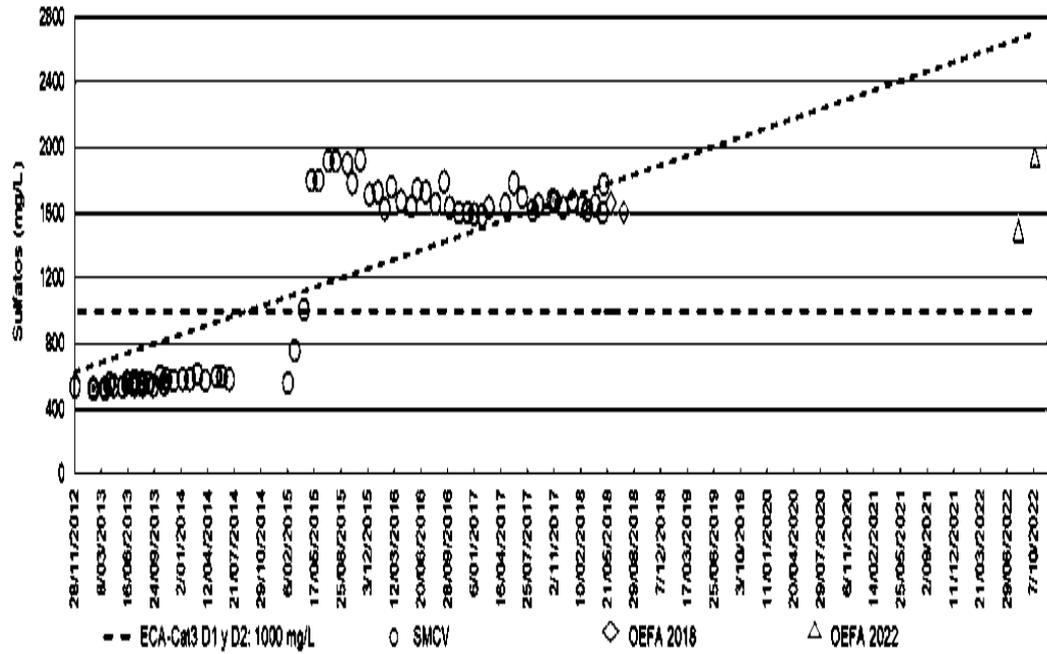
Figura 17. Comparación de la cantidad de Sulfatos en el punto MAS-146 entre las evaluaciones del OEFA y los informes del operador (SMCV).

Es fundamental aclarar que el piezómetro MAS-146, situado en el estribo izquierdo del depósito de relaves Enlozada, se encuentra en una área donde la roca está fracturada (aproximadamente a 20 metros de profundidad), que exhibe alta porosidad y que ha sido influenciada por la falla geológica Jenks. Esto propicia que algunas corrientes se vuelvan predominantes para la migración de filtraciones y aguas subterráneas, tal como se previó en el modelo de transporte de solutos por SMCV en el Estudio de Impacto Ambiental del proyecto de Expansión de la Unidad de Producción Cerro Verde (2012), cuando se lograron instalar pozos de rebombeo como una estrategia de mitigación (7).

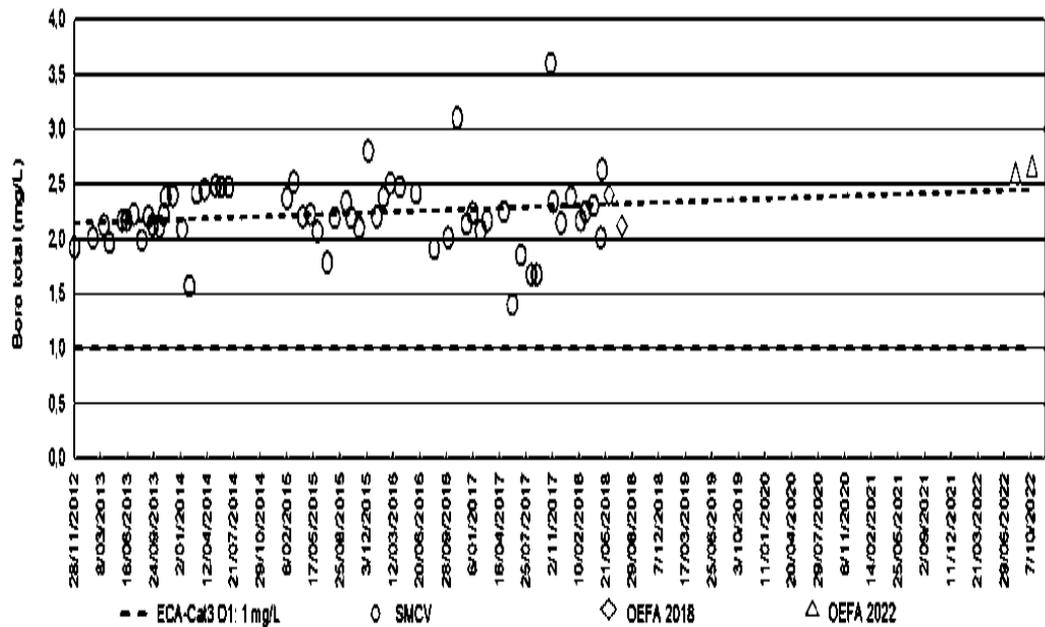
Figura 18. Comparación de la cantidad total de Boro en el punto MAS-146 entre las evaluaciones llevadas a cabo por el OEFA y los informes del administrador (SMCV).

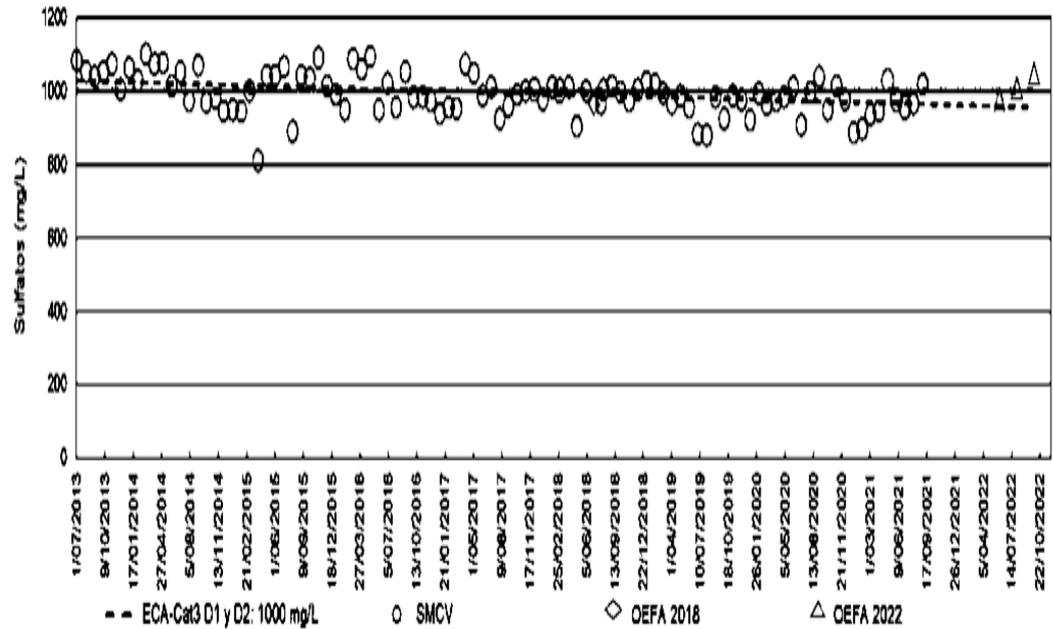
Figura 19. Análisis de la cantidad de Sulfatos en el punto MAS-36 de las mediciones llevadas a cabo por el OEFA en comparación con los informes del administrado (SMCV).

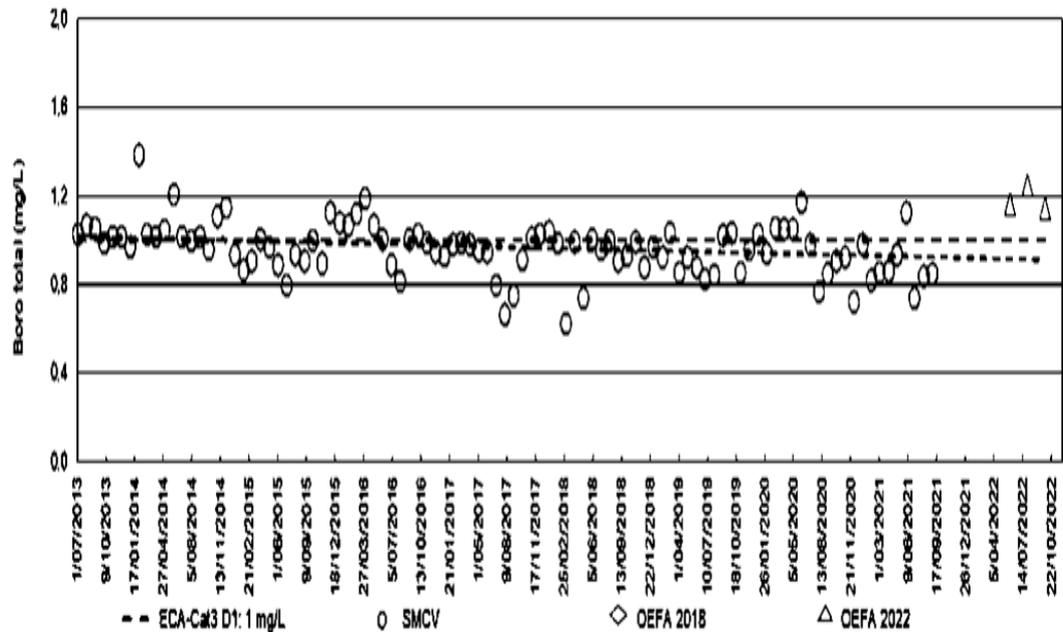
Figura 20. Análisis de los niveles totales de Boro en el punto MAS-36, comparando las evaluaciones hechas por el OEFA con los informes del administrador (SMCV).

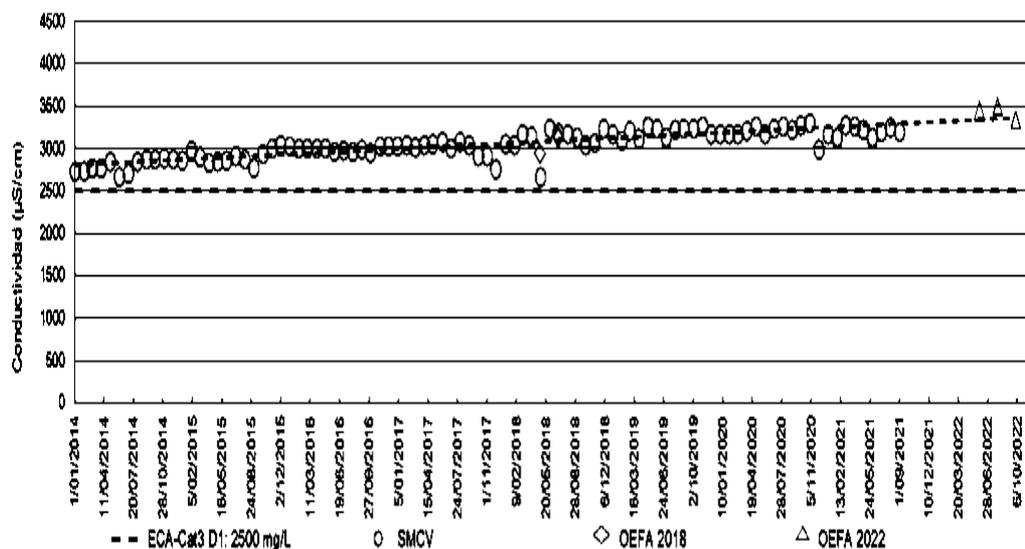
Figura 21. Comparativa de los valores de Conductividad en el punto MAS-52 entre las valoraciones efectuadas por el OEFA y los informes del administrador (SMCV).

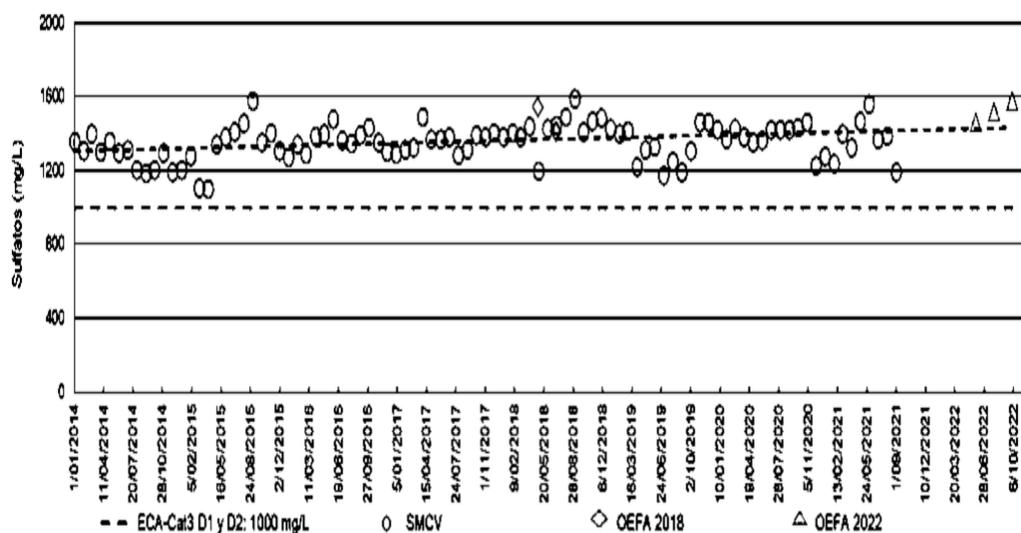
Figura 22. Análisis de los niveles de Sulfatos en el punto MAS-52 de las mediciones hechas por el OEFA en comparación con los informes del administrador (SMCV).
