**T E S I S**

**Evaluación del estado de los bofedales ubicados en las cabeceras de la cuenca del Mantaro, para proponer un plan de manejo sostenible en el Distrito de Simón Bolívar, Región Pasco – 2024**

**Cerro de Pasco - Perú – 2025**

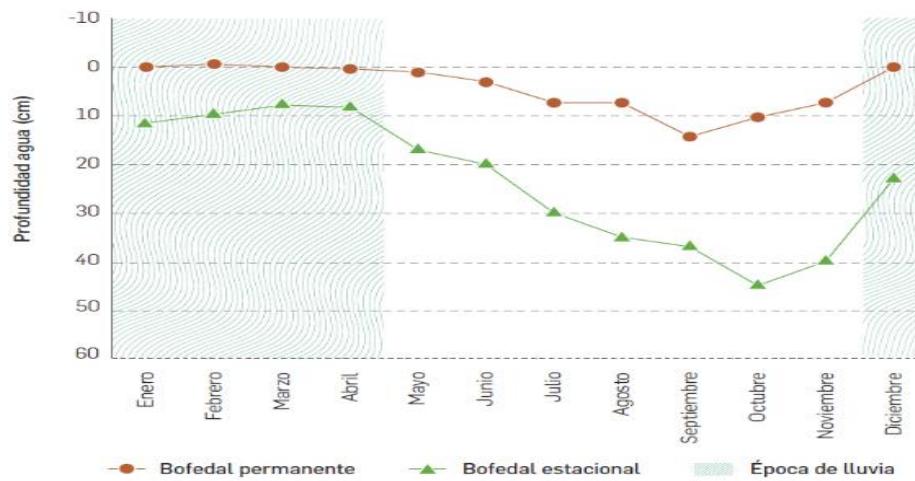
**Gráfico 1 Hidroperiodo de bofedales.**

que nos permite distinguir entre dos tipos de bofedales: bofedales estacionales (su nivel de agua puede descender entre 40 y 90 cm por debajo de la superficie del suelo durante la época seca) y bofedales permanentes (nivel de agua a menos de 20 cm por debajo de la superficie del suelo, incluso en la época seca).

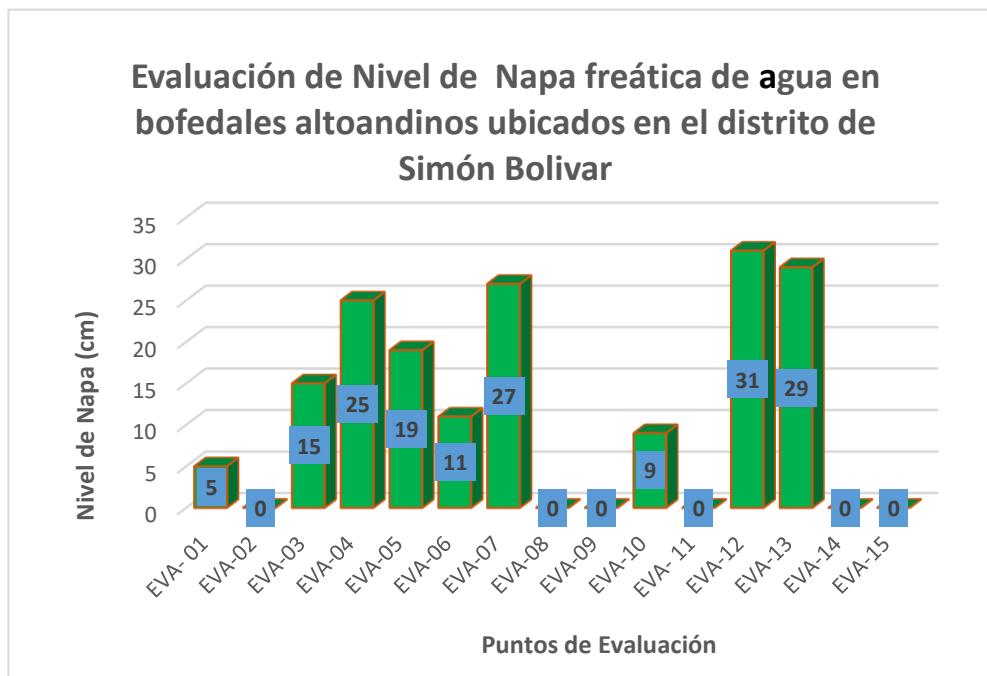
**Gráfico 4 Evaluación de Nivel de Napa freática de agua en bofedales altoandinos ubicados en el distrito de Simón Bolívar.**

Durante la evaluación de los 15 puntos de muestreo (EVA-01 a EVA-15) se registraron niveles de napa freática que oscilaron entre 0 cm y 31 cm de profundidad. El valor promedio general fue de 11,4 cm, lo que refleja que, en términos generales, el agua se encuentra relativamente cerca de la superficie del suelo. Sin embargo, se identificaron seis puntos (EVA-02, EVA-08, EVA-09, EVA-11, EVA-14 y EVA-15) sin presencia de agua visible, lo que representa aproximadamente el 40 % de los sitios evaluados.

Los resultados muestran que los niveles más superficiales de agua se presentaron en los puntos EVA-01 (5 cm) y EVA-10 (9 cm), condiciones que favorecen la vegetación hidrófila y el almacenamiento de materia orgánica. En contraste, los puntos con napa más profunda se registraron en EVA-12 (31 cm), EVA-13 (29 cm) y EVA-07 (27 cm), donde la humedad disponible para la vegetación es menor y, por ende, puede limitar su productividad.

Esta variabilidad en la profundidad de la napa freática evidencia una heterogeneidad hídrica en los bofedales, posiblemente asociada a factores como diferencias microtopográficas, variaciones en la permeabilidad del suelo, aporte desigual de aguas subterráneas o superficiales, así como efectos de sobrepastoreo y cambios en el régimen climático. La existencia de un número significativo de puntos secos constituye una señal de alerta sobre procesos de desecación parcial, lo que resalta la necesidad de implementar acciones de manejo hídrico y conservación para prevenir una degradación más acelerada del ecosistema.

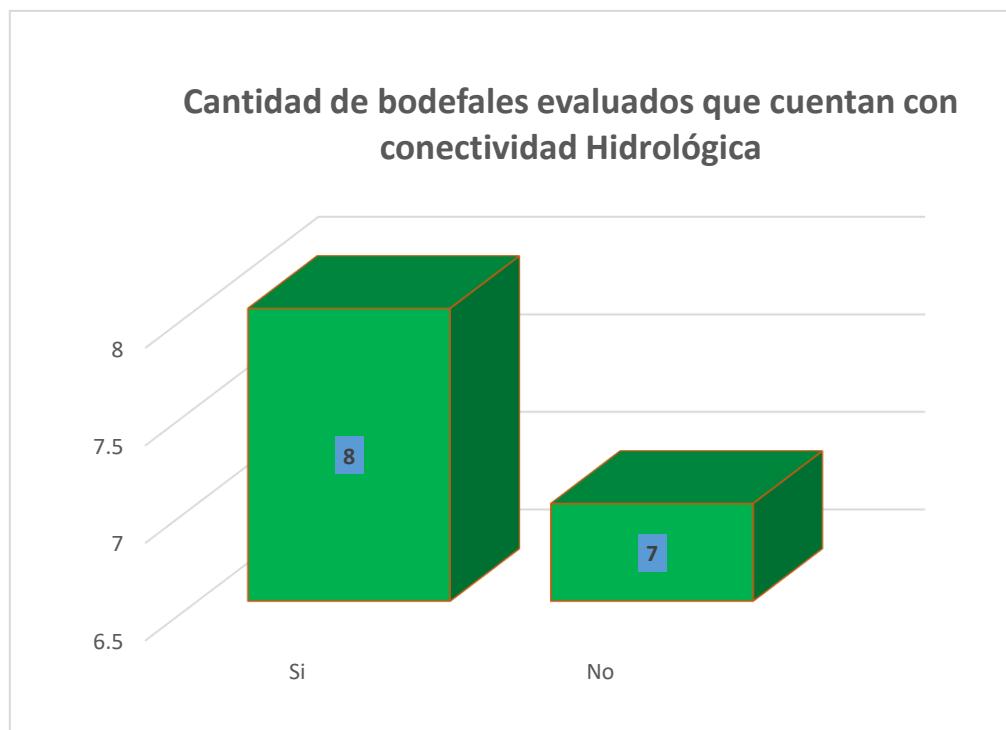
**Gráfico 5** *Cantidad de bodefales evaluados que cuentan con conectividad Hidrológica.*

Del total de 15 puntos evaluados, se identificó que 8 conservan conectividad con otros cuerpos hídricos, lo que facilita el flujo de agua y el transporte de nutrientes; en contraste, 7 puntos se encuentran aislados, probablemente debido a modificaciones en el microdrenaje, compactación

del terreno o disminución del aporte de agua. Esta situación refleja una fragmentación parcial del sistema, lo que podría comprometer la estabilidad y funcionalidad de los bofedales, siendo necesario aplicar medidas de restauración en las zonas desconectadas.

Todos los bofedales que se evaluaron que no cuentan con conectividad hidrológica se encuentran secos.

- Recuperar la conectividad hidrológica en sectores secos y aislados para restablecer el flujo de agua y la saturación del suelo.
- Regular el pastoreo mediante rotación de áreas, reducción de carga ganadera y rehabilitación de zonas degradadas.
- Mitigar la contaminación con medidas de control de escorrentías, manejo adecuado de residuos y creación de barreras naturales en zonas críticas.

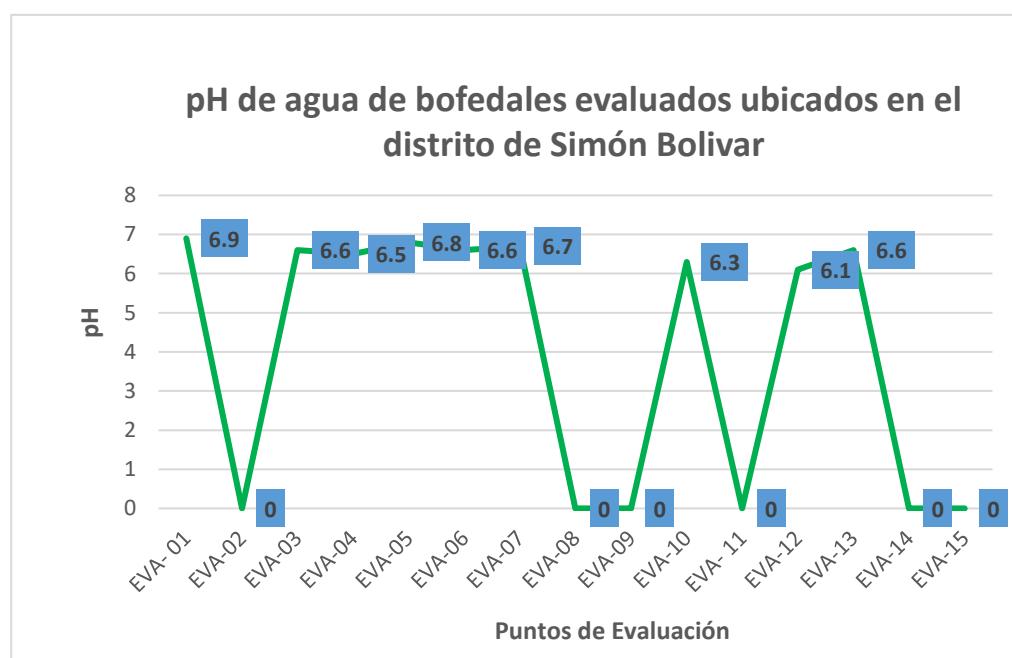
**Gráfico 6** *pH de agua de bofedales evaluados ubicados en el distrito de Simón Bolívar.*

En la medición del pH del agua en los bofedales de las cabeceras de la cuenca del Mantaro, los valores registrados en los puntos con presencia de agua variaron entre 6.1 y 6.9, mientras que en seis sitios (EVA-02, EVA-08, EVA-09, EVA-11, EVA-14 y EVA-15) no se obtuvo lectura por ausencia del recurso hídrico. El valor promedio fue de 6.6, lo que indica una condición ligeramente ácida a casi neutra.

Este rango es característico de bofedales altoandinos, donde la leve acidez se asocia a la acumulación de materia orgánica en descomposición,

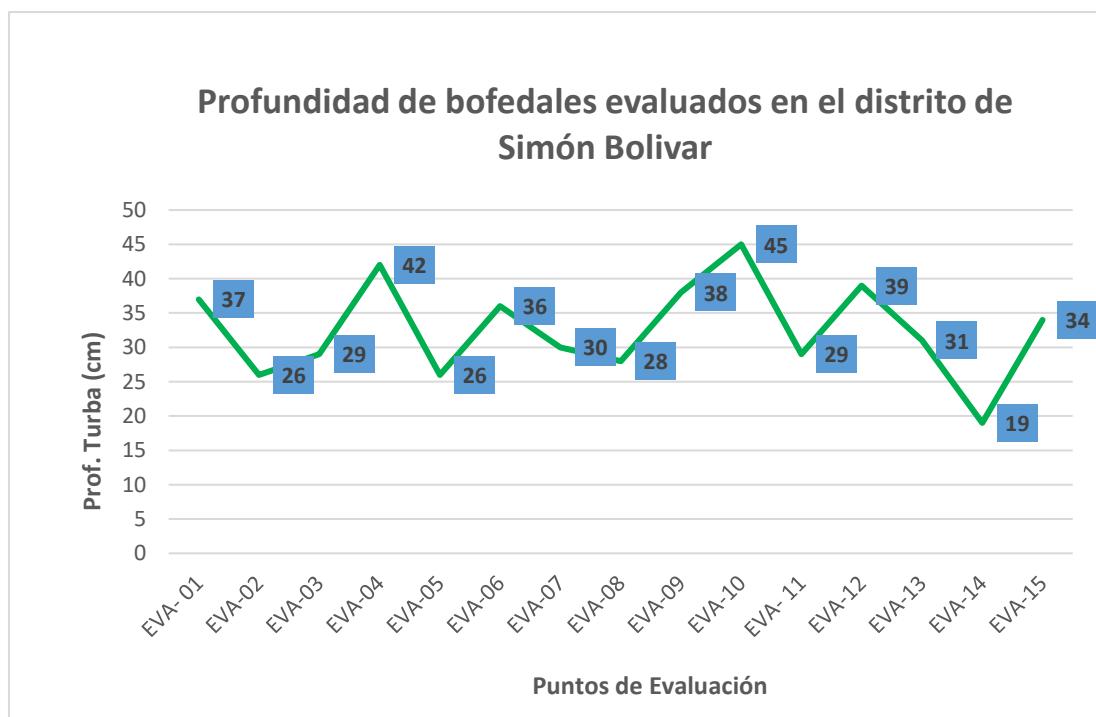
**Gráfico 7 Profundidad de bofedales evaluados en el distrito de Simón Bolívar.**

Respecto al suelo, la turba presentó profundidades de entre 19 y 45 cm, con evidencias de erosión media y alta en la mayoría de los sitios evaluados. Este deterioro se vincula principalmente al sobrepastoreo, que afecta a más de dos tercios de los bofedales, ocasionando compactación, disminución de la cobertura vegetal y menor capacidad de retener agua. Este hallazgo coincide con investigaciones que identifican al pastoreo intensivo como la principal causa de degradación en los humedales de altura.

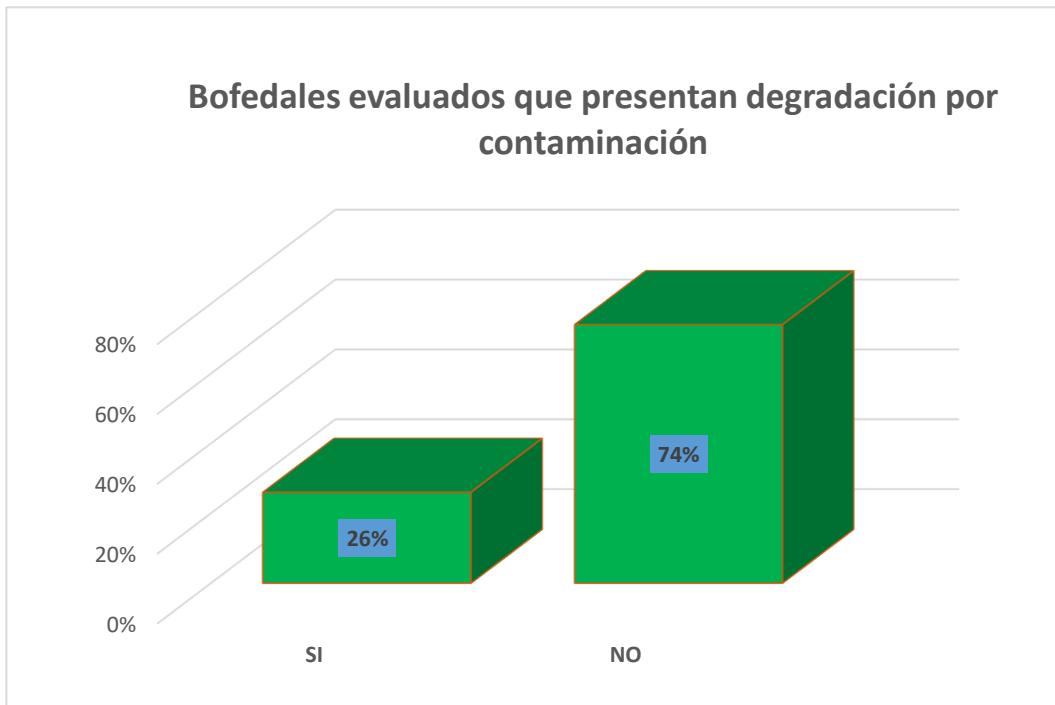
**Gráfico 9** Bofedales evaluados que presentan degradación por contaminación.

El gráfico muestra que el 26% de los bofedales evaluados presentan degradación por efectos de la contaminación, lo que refleja una afectación preocupante en una parte de estos ecosistemas, en contraste, el 74% no presentan signos de degradación, lo que indica que la mayoría aún mantiene un estado de conservación aceptable. Sin embargo, el porcentaje afectado resalta la necesidad de implementar medidas de prevención y manejo para evitar que el problema se expanda.

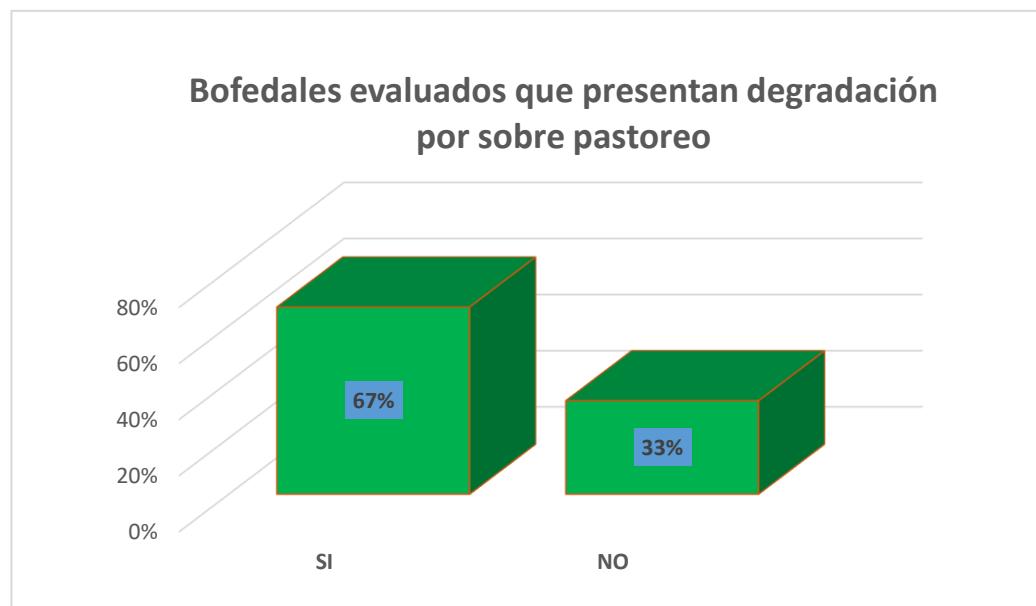
**Gráfico 10** *Bofedales evaluados que presentan degradación por sobre pastoreo.*

En el gráfico se aprecia que el 67 % de los bofedales presentan degradación por sobrepastoreo, mientras que el 33 % no muestra este impacto. La alta incidencia evidencia una presión ganadera superior a la capacidad de carga del ecosistema, lo que provoca pérdida de vegetación, compactación del suelo y reducción de la retención hídrica. Esta situación demanda la aplicación de prácticas de manejo sostenible para prevenir un mayor deterioro.

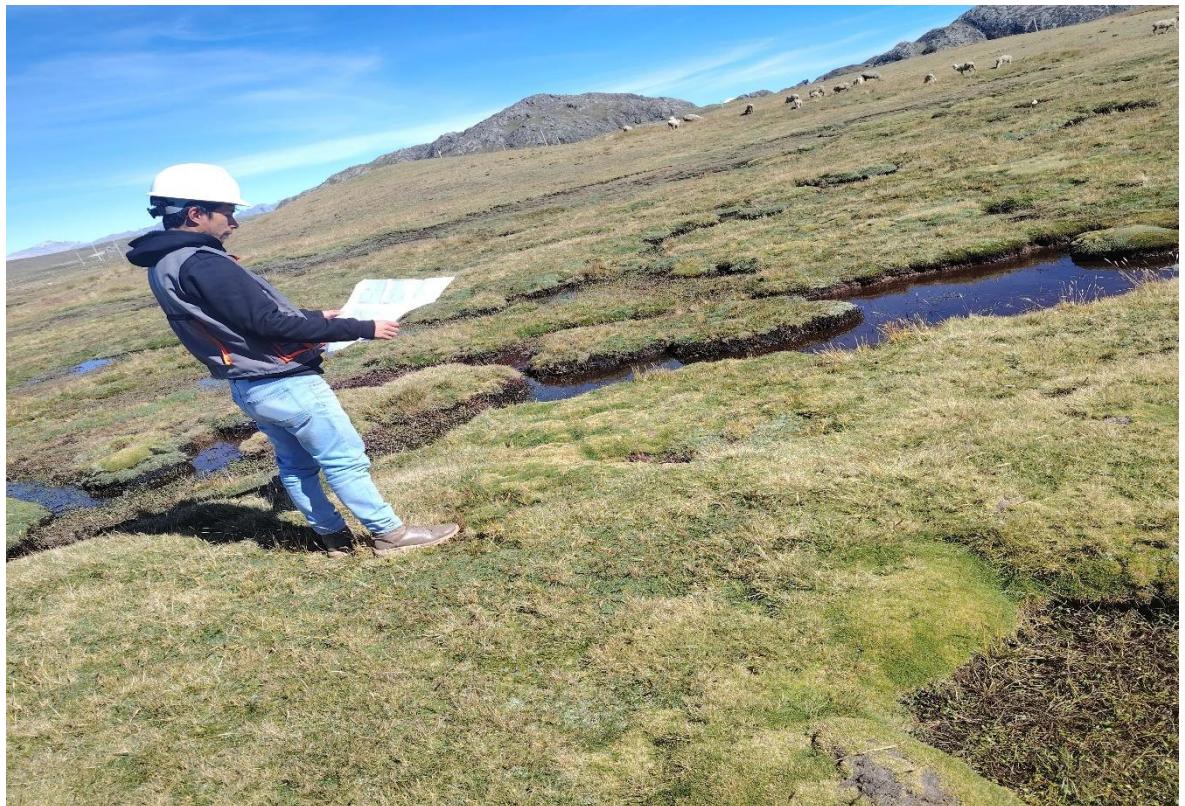
**Gráfico 23** *Identificación de bofedales a evaluar en campo.*

1. Identificación de puntos de evaluación de bofedales ubicados en el distrito de Simón Bolívar, mediante uso de planos físicos, gps.

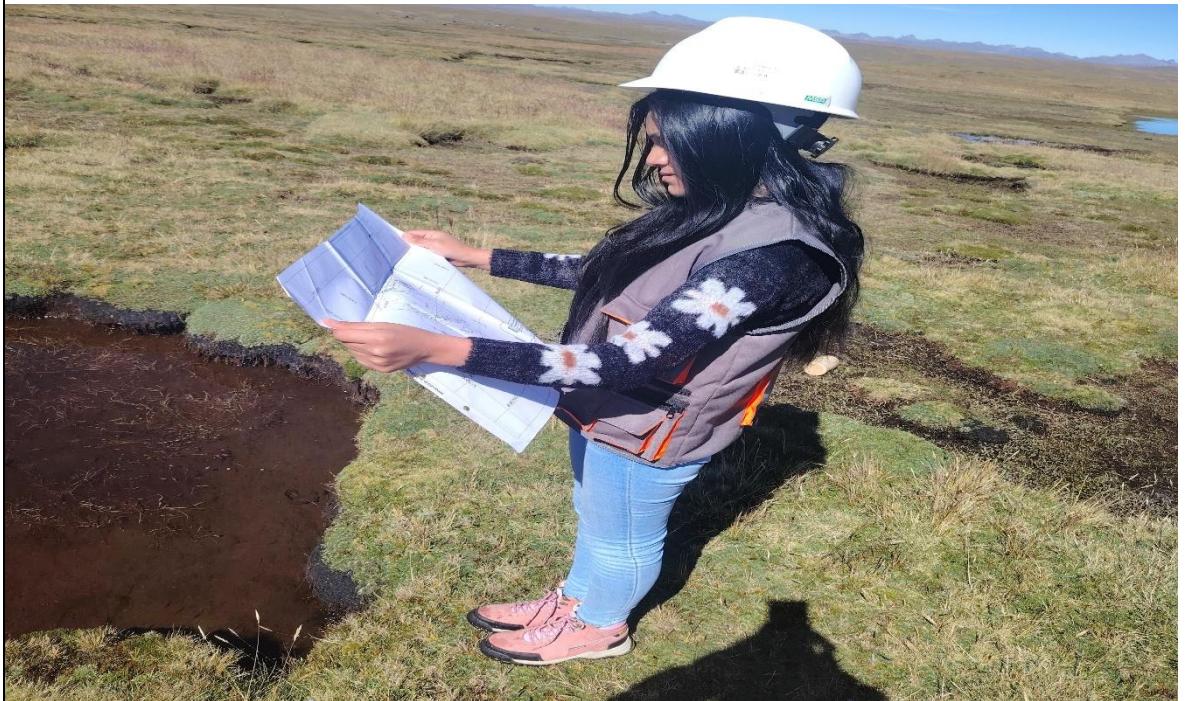
**Gráfico 24** *Medición de nivel de napa freática.*

2. Medición de nivel de napa freática de agua en bofedal.

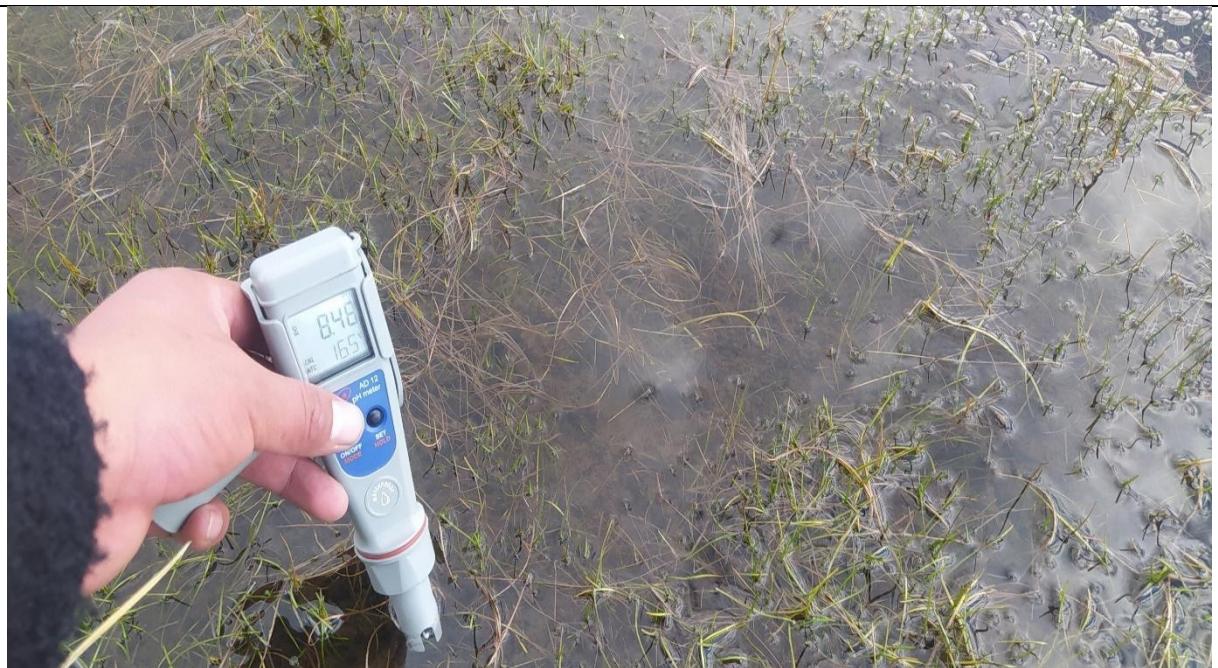
**Gráfico 25** Medición de pH de agua.

3. Medición de pH de agua de bofedal

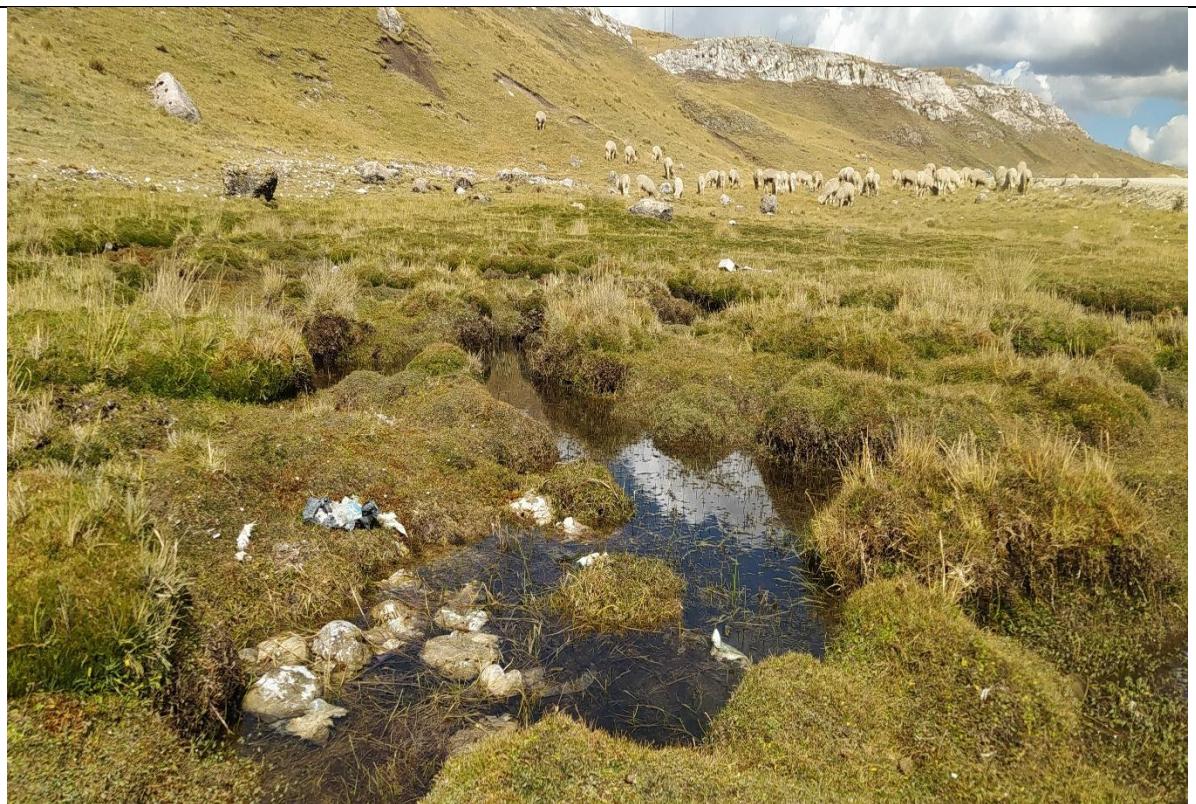
4. Residuos sólidos en bofedales que se encuentran cercanos a las vías de comunicación

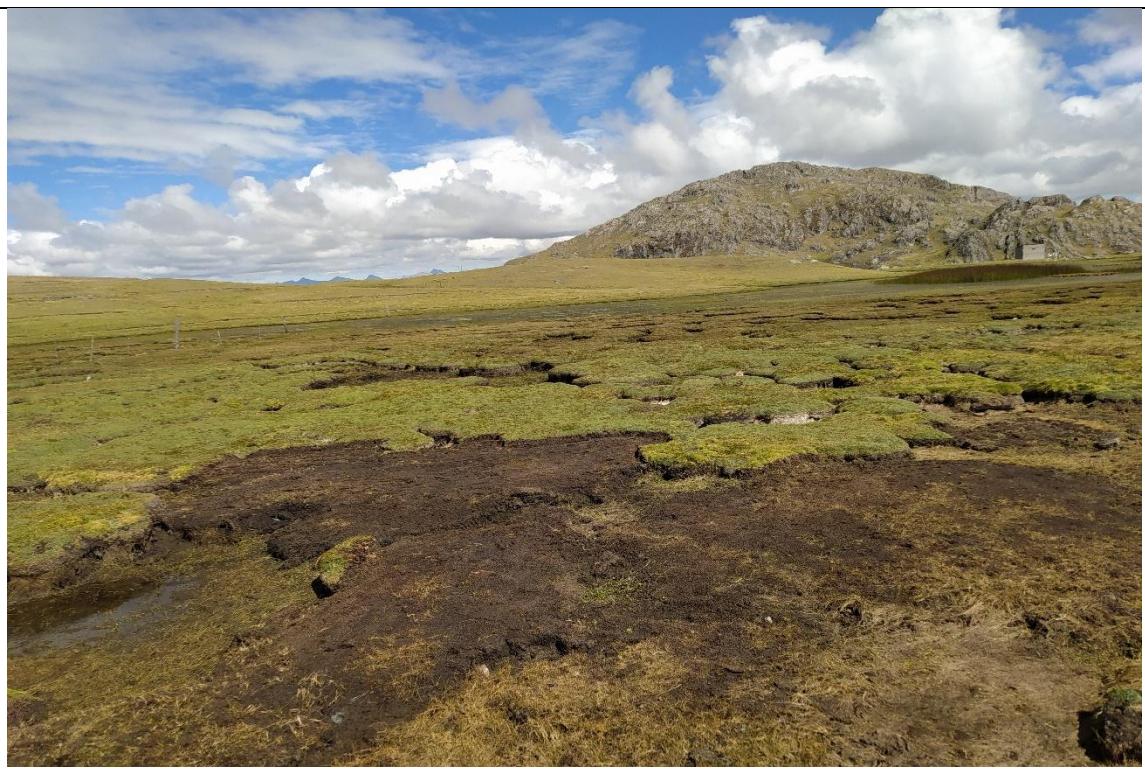
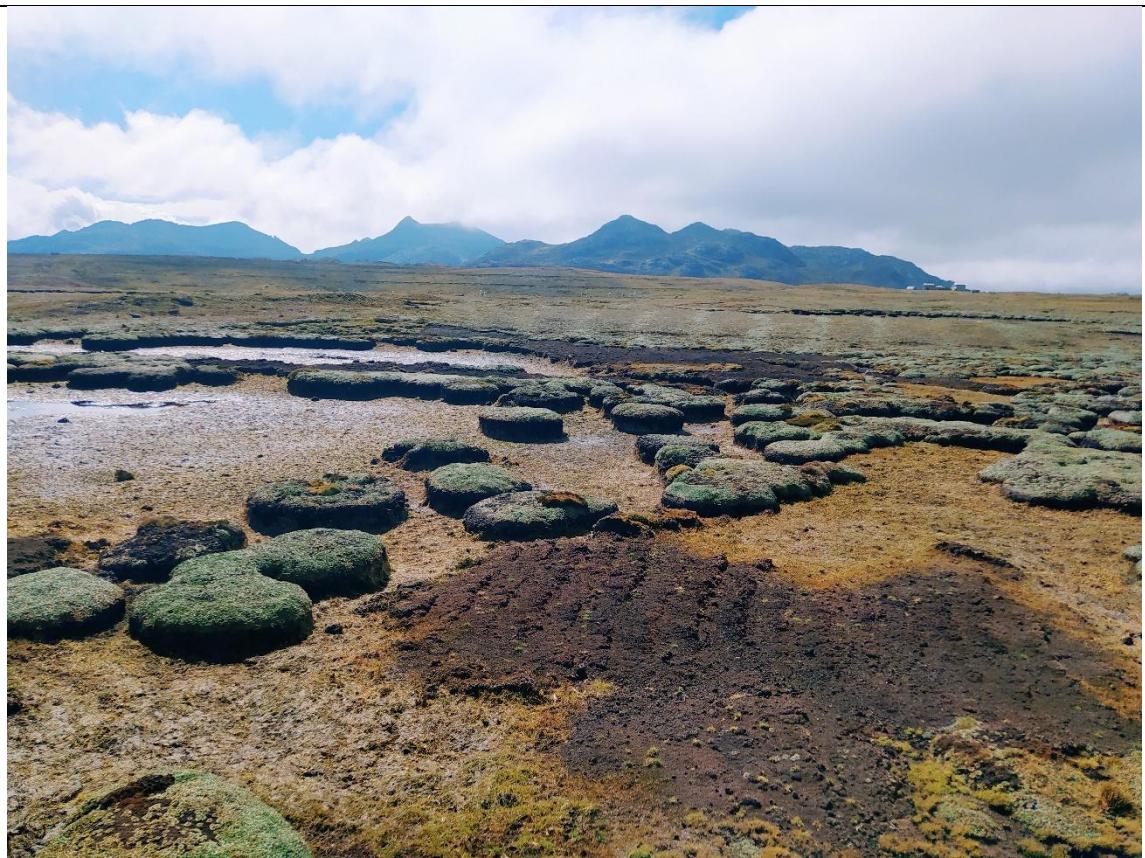
**Gráfico 26** Extracción de turbas de bofedales.

5. Extracción de turbas de bofedales.

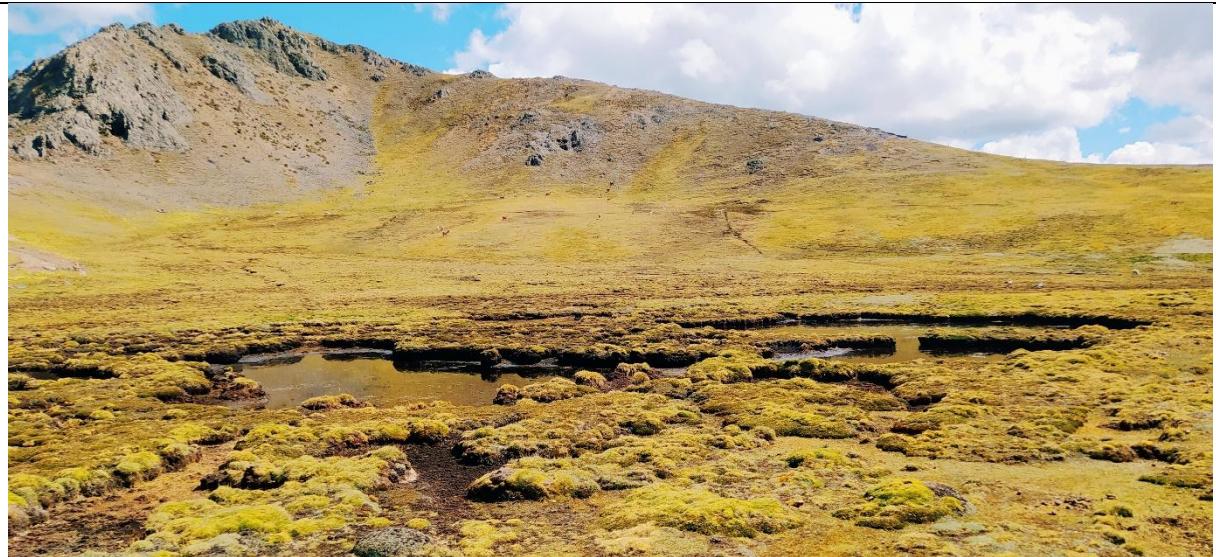
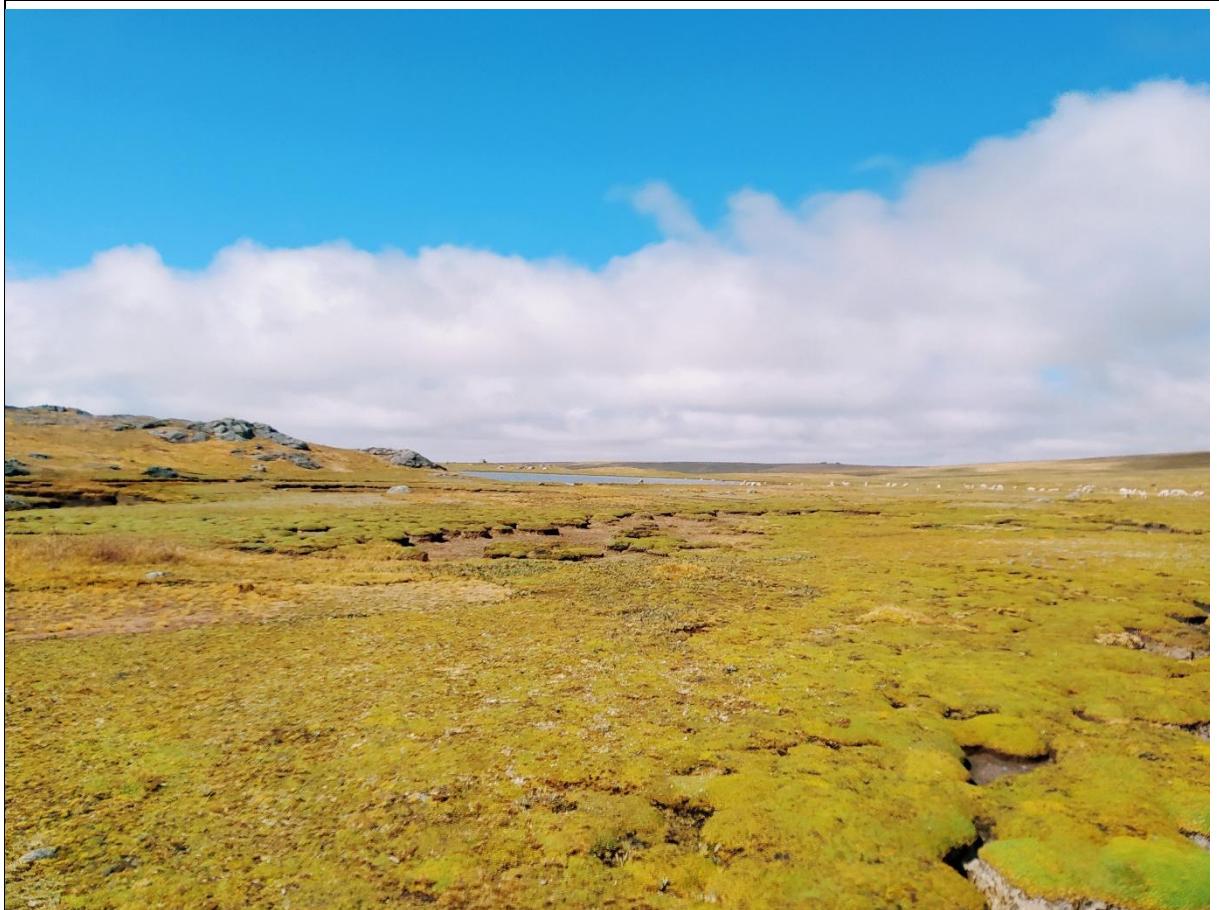
**Gráfico 27** Sobre pastoreo en bofedales.

6. Sobre pastoreo en bofedales.

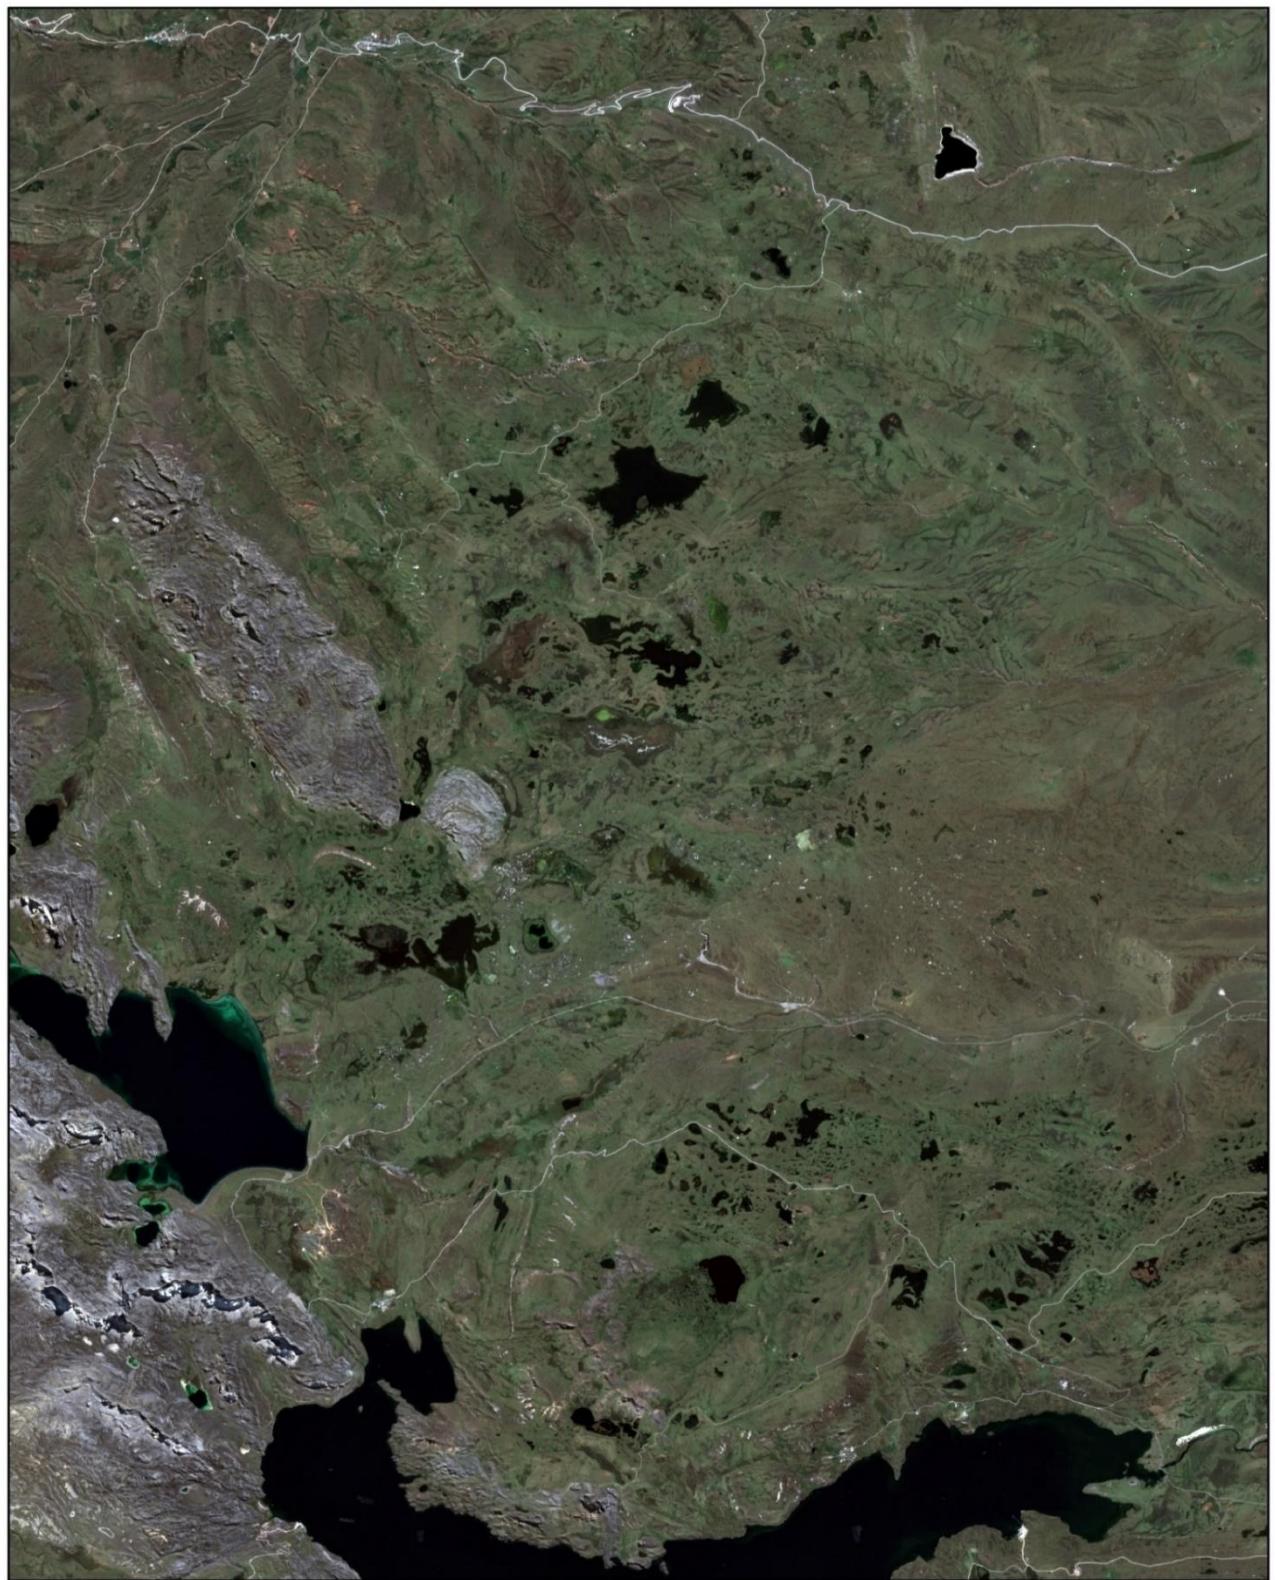
**Gráfico 28** *Imagen satelital a usarse en el estudio.*

**Nota:** Imagen satelital del satélite Sentinel 2 con resolución espacial de 10 m. **Fuente:** (Copernicus, 2024)
