**T E S I S**

**Evaluación de riesgos ambientales de las Pozas de sedimentación**  
**La Quinua, perteneciente a la Unidad Minera El Porvenir;**  
**Yanacancha- Pasco-2023**

**Para optar el título profesional de:**  
**Ingeniero Ambiental**

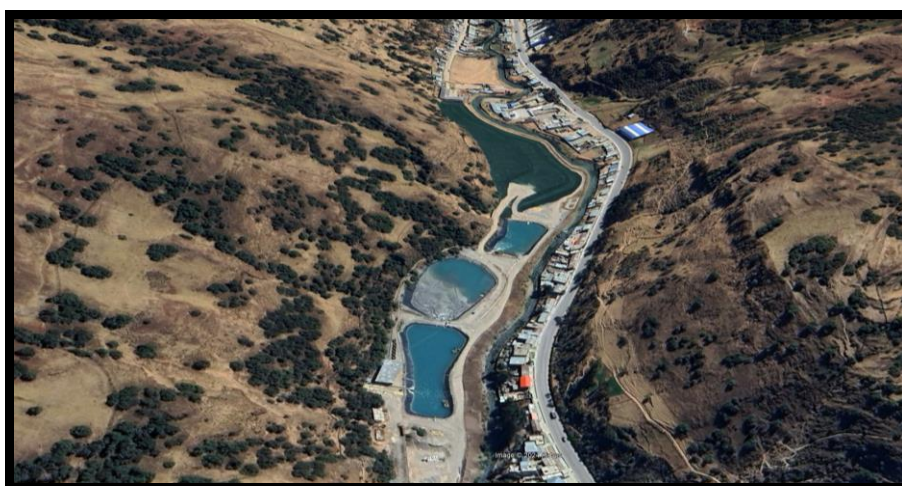
**Figura 1:** *Vista de las Pozas de Sedimentación-La Quinua*

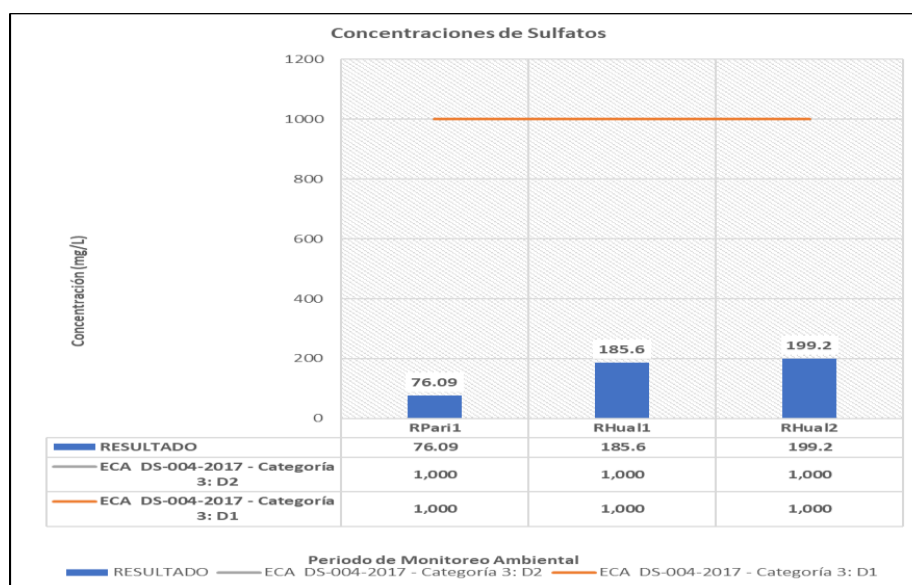
**Gráfico 9: Resultados de sulfatos en el río Huallaga**

De la evaluación de sulfatos en el río Huallaga con influencia de las pozas de sedimentación de La Quinoa comparando con los estándares de calidad ambiental en la categoría 3 para los sulfatos es de (1000 mg/L), los sulfatos antes de las pozas de sedimentación, en la estación **RPar1** es de 76.09 mg/L y después de la ubicación de las pozas de sedimentación de los sulfatos en la estaciones **RHual1 y RHual2** es de 185.6 mg/L y 199.2 mg/L respectivamente, por lo que se evidencia las poza de sedimentación podría estar afectando en la calidad de agua con respecto de los sulfatos en el río Huallaga, pero esta se encuentran dentro de los estándares de calidad ambiental.

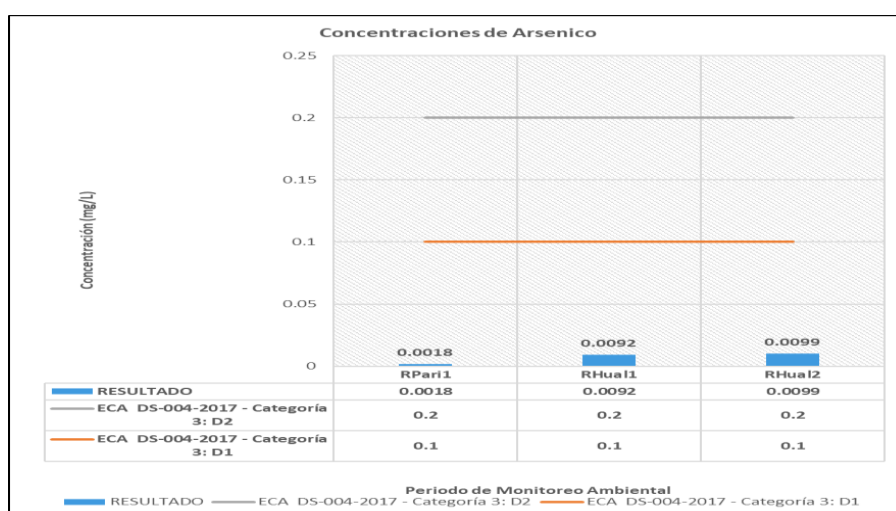
**Gráfico 10: Resultados de arsénico en el río Huallaga**

De la evaluación de arsénico en el río Huallaga con influencia de las pozas de sedimentación de La Quinua comparando con los estándares de calidad ambiental en la categoría 3 para el arsénico es de (0.1mg/L-0.2mg/L), el arsénico antes de las pozas de sedimentación, en la estación **RParí1** es de 0.0018 mg/L y después de la ubicación de las pozas de sedimentación el arsénico en las estaciones **RHual1 y RHual2** es de 0.0092 mg/L y 0.0099 mg/L respectivamente, por lo que se evidencia la poza de sedimentación podría estar afectando en la calidad de agua con respecto al arsénico en el río Huallaga, pero esta se encuentra dentro de los estándares de calidad ambiental.

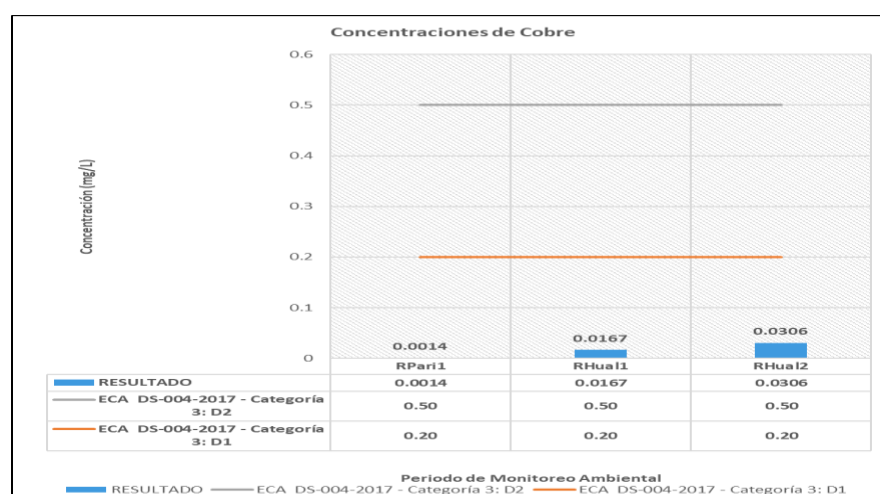
**Gráfico 11: Resultados de cobre en el río Huallaga**

De la evaluación el cobre en el río Huallaga con influencia de las pozas de sedimentación de La Quinoa comparando con los estándares de calidad ambiental en la categoría 3 para el cobre es de (0.2mg/L-0.5mg/L), el cobre antes de las pozas de sedimentación, en la estación **RPar1** es de 0.0014 mg/L y después de la ubicación de las pozas de sedimentación el cobre en la estaciones **RHual1** y **RHual2** es de 0.0167 mg/L y 0.0306 mg/L respectivamente, por lo que se evidencia las poza de sedimentación podría estar afectando en la calidad de agua con respecto al cobre en el río Huallaga, pero esta se encuentran dentro de los estándares de calidad ambiental.

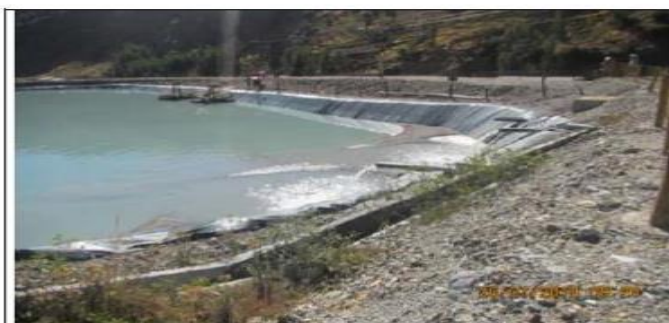
Fotografía N° 63. Vista de la poza de sedimentación N° 1, se observó material sedimentado y espejo de agua, asimismo era alimentada por 4 tuberías de HDPE de 6" y 2 barcas mediante los cuales se realizaba la floculación de las aguas.

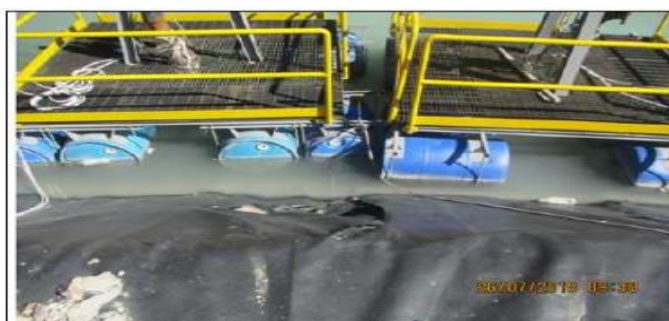
Fotografía N° 64. En la poza de sedimentación N° 1 se observó que la geomembrana impermeabilizante se encontraba rota en un área aproximada de 1,3 metros cuadrados.

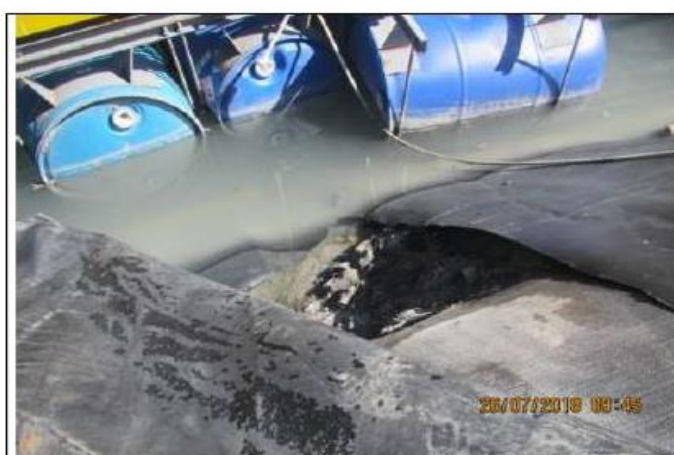
Fotografía N° 65. En la poza de sedimentación N° 1 se observó que la geomembrana impermeabilizante se encontraba rota en un área aproximada de 1,3 metros cuadrados, asimismo el agua contenida en la poza de sedimentación tenía contacto con el suelo que estaba debajo.

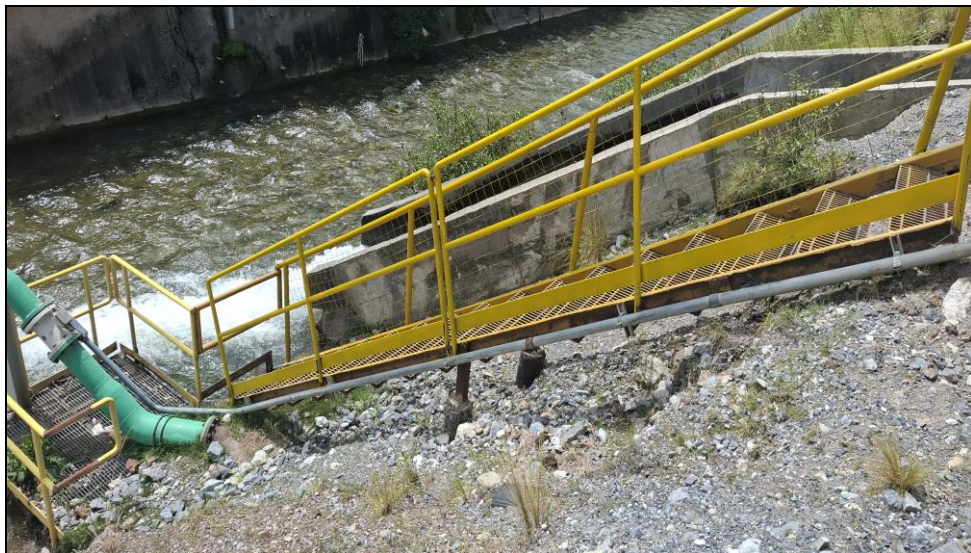
**Imagen 2:** *Vertimiento de las aguas industriales al río Huallaga*

La unidad minera el Porvenir se comprometió mediante el Programa de Adecuación y Manejo ambiental (PAMA) ejecutar la impermeabilización de las instalaciones aledañas al río Huallaga y la limpieza de lodos.

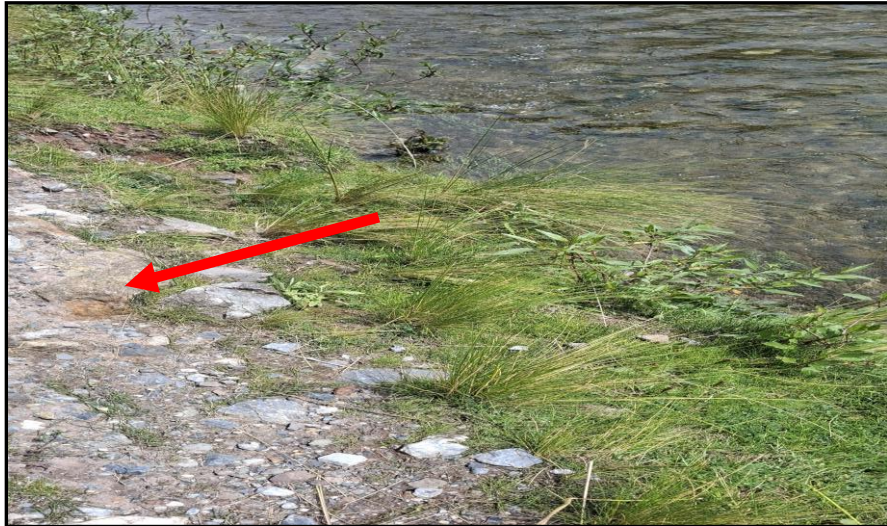
- c. En el talud de pozas de sedimentación se evidencia presencia de pirita o sulfuro de hierro (Pirita), lo cual podría estar generando lixiviados que afectaría al suelo y agua al contorno de las pozas de sedimentación, para mayor evidencia en la siguiente imagen se muestra lo descrito.

**Imagen 3:** *Vertimiento de las aguas industriales al río Huallaga*

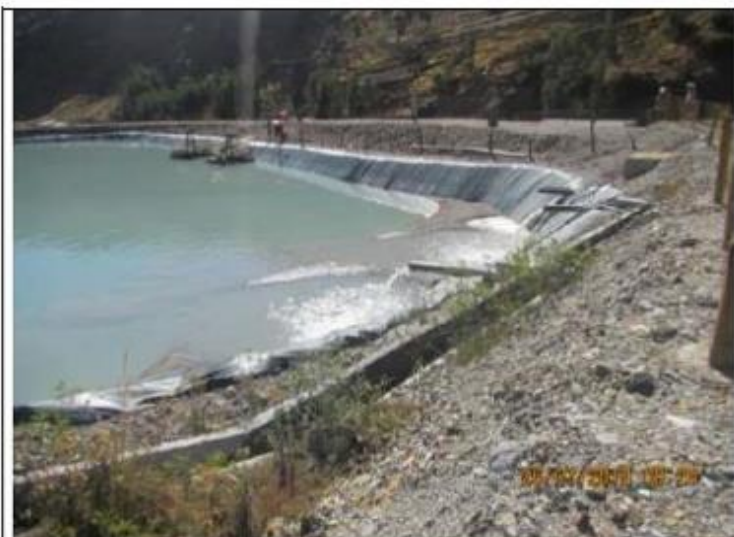
Fotografía N° 63. Vista de la poza de sedimentación N° 1, se observó material sedimentado y espejo de agua, asimismo era alimentada por 4 tuberías de HDPE de 6" y 2 barcas mediante los cuales se realizaba la floculación de las aguas.

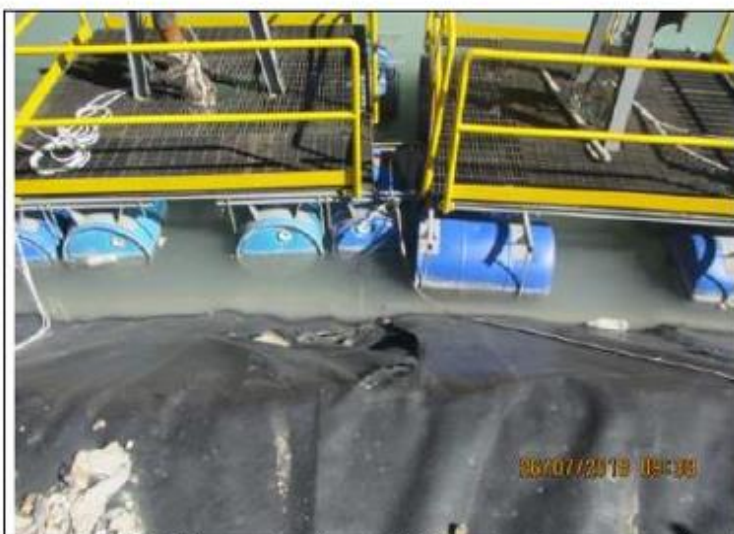
Fotografía N° 64. En la poza de sedimentación N° 1 se observó que la geomembrana impermeabilizante se encontraba rota en un área aproximada de 1,3 metros cuadrados.

14. En el Informe de Supervisión<sup>12</sup>, la DSEM concluyó recomendar el inicio del PAS, toda vez la geomembrana ubicada en el lado sur de la poza de sedimentación N° 1 se encontraba rota, hecho que evidenciaría no haber realizado el mantenimiento de la poza de sedimentación N° 1.

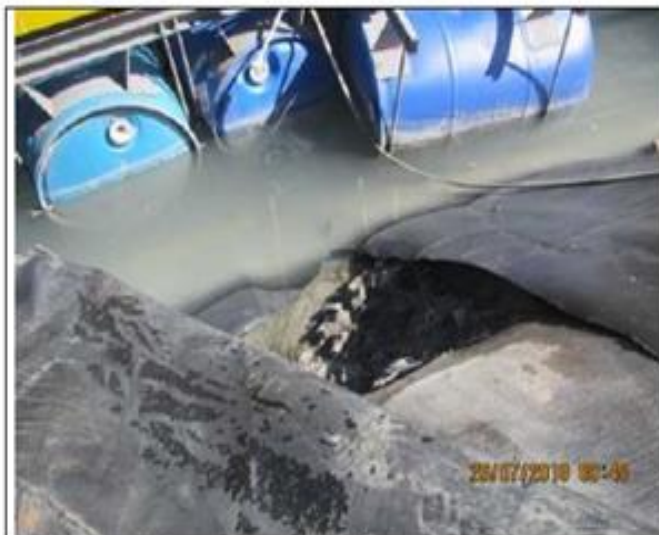
Fotografía N° 65. En la poza de sedimentación N° 1 se observó que la geomembrana impermeabilizante se encontraba rota en un área aproximada de 1,3 metros cuadrados, asimismo el agua contenida en la poza de sedimentación tenía contacto con el suelo que estaba debajo.

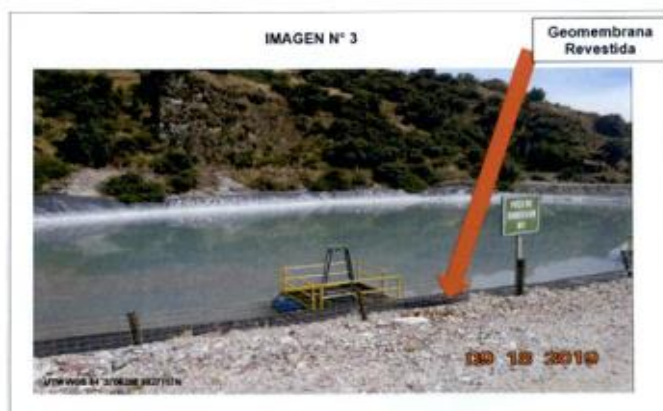
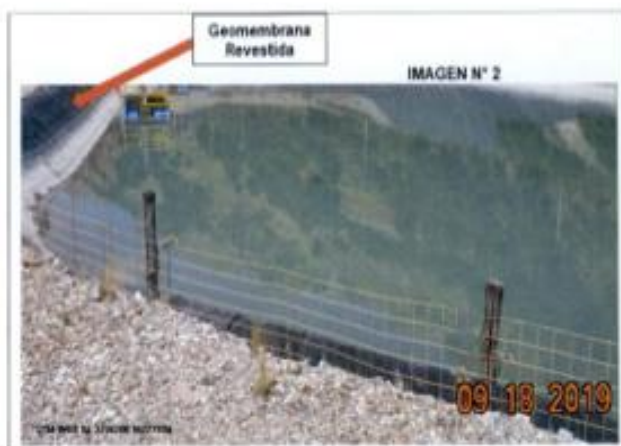
- XI) Finalmente, en el escrito de descargos, el administrado presenta fotografías de fecha 18 de setiembre de 2019, con coordenadas UTM WGS84 370628E 8827757N, lugar que corresponde a la poza N° 1. En la referida foto se evidencia la geomembrana revestida y en perfecto estado:

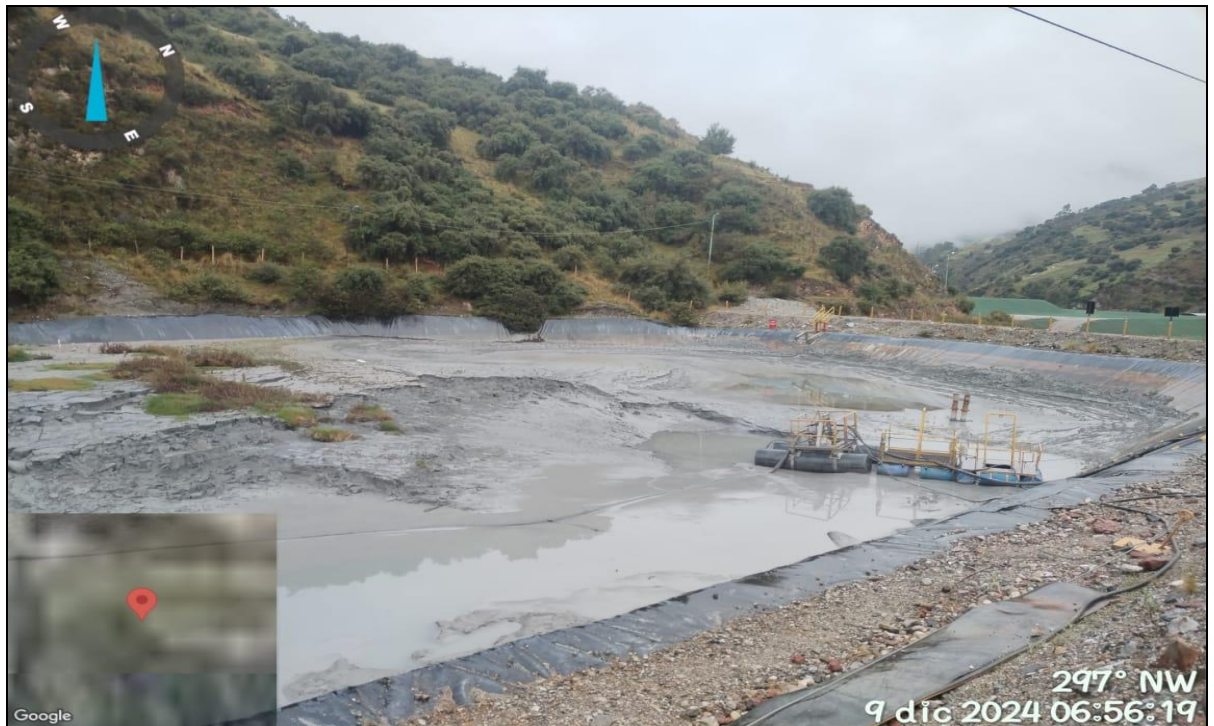
**Fotografía N° 001:** Imagen de las pozas de sedimentación, donde falta de mantenimiento
