**EVALUACION GEOTECNICA EN EL  
MEJORAMIENTO DE LA CARRETERA  
DEPARTAMENTAL PALCA - TAPO - RICRAN –  
YAULI - JAUJA - REGIÓN JUNÍN**

**TESIS**

**PARA OPTAR EL TÍTULO DE INGENIERO GEOLOGO**

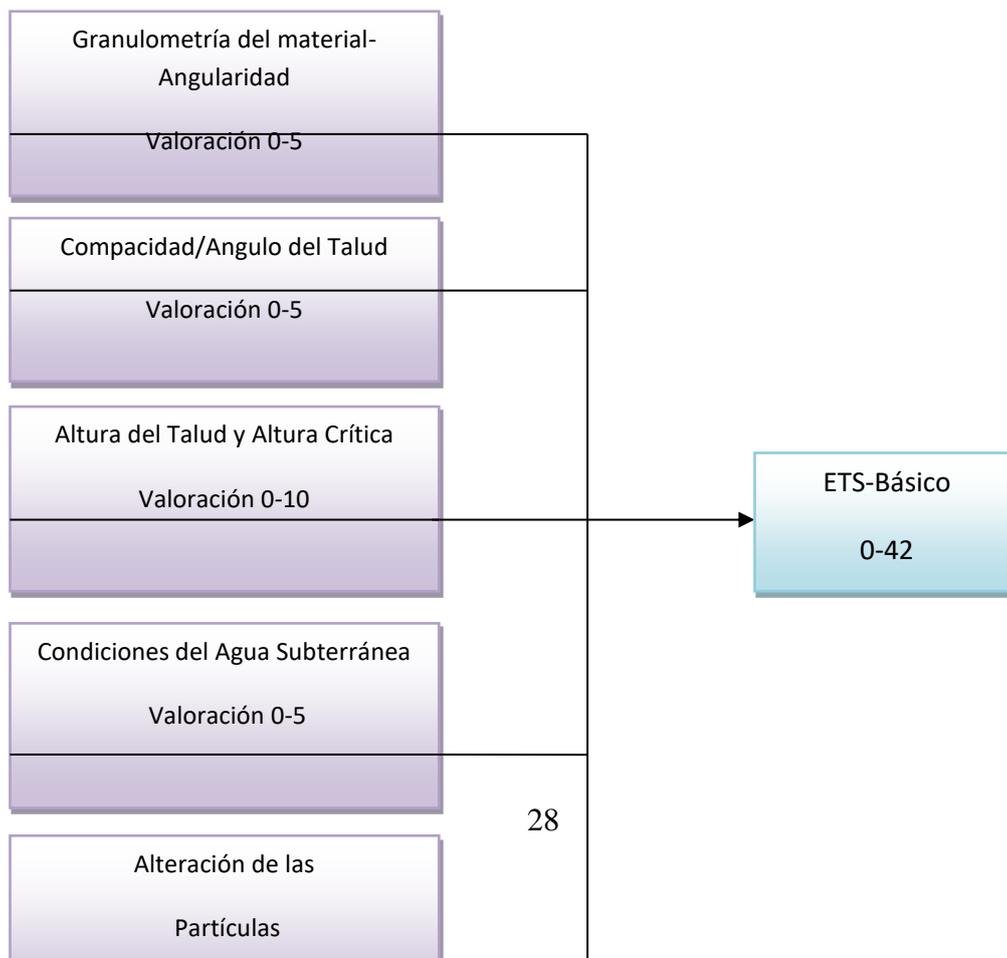
## Esquema del sistema de Valoración en Suelos (ETS)

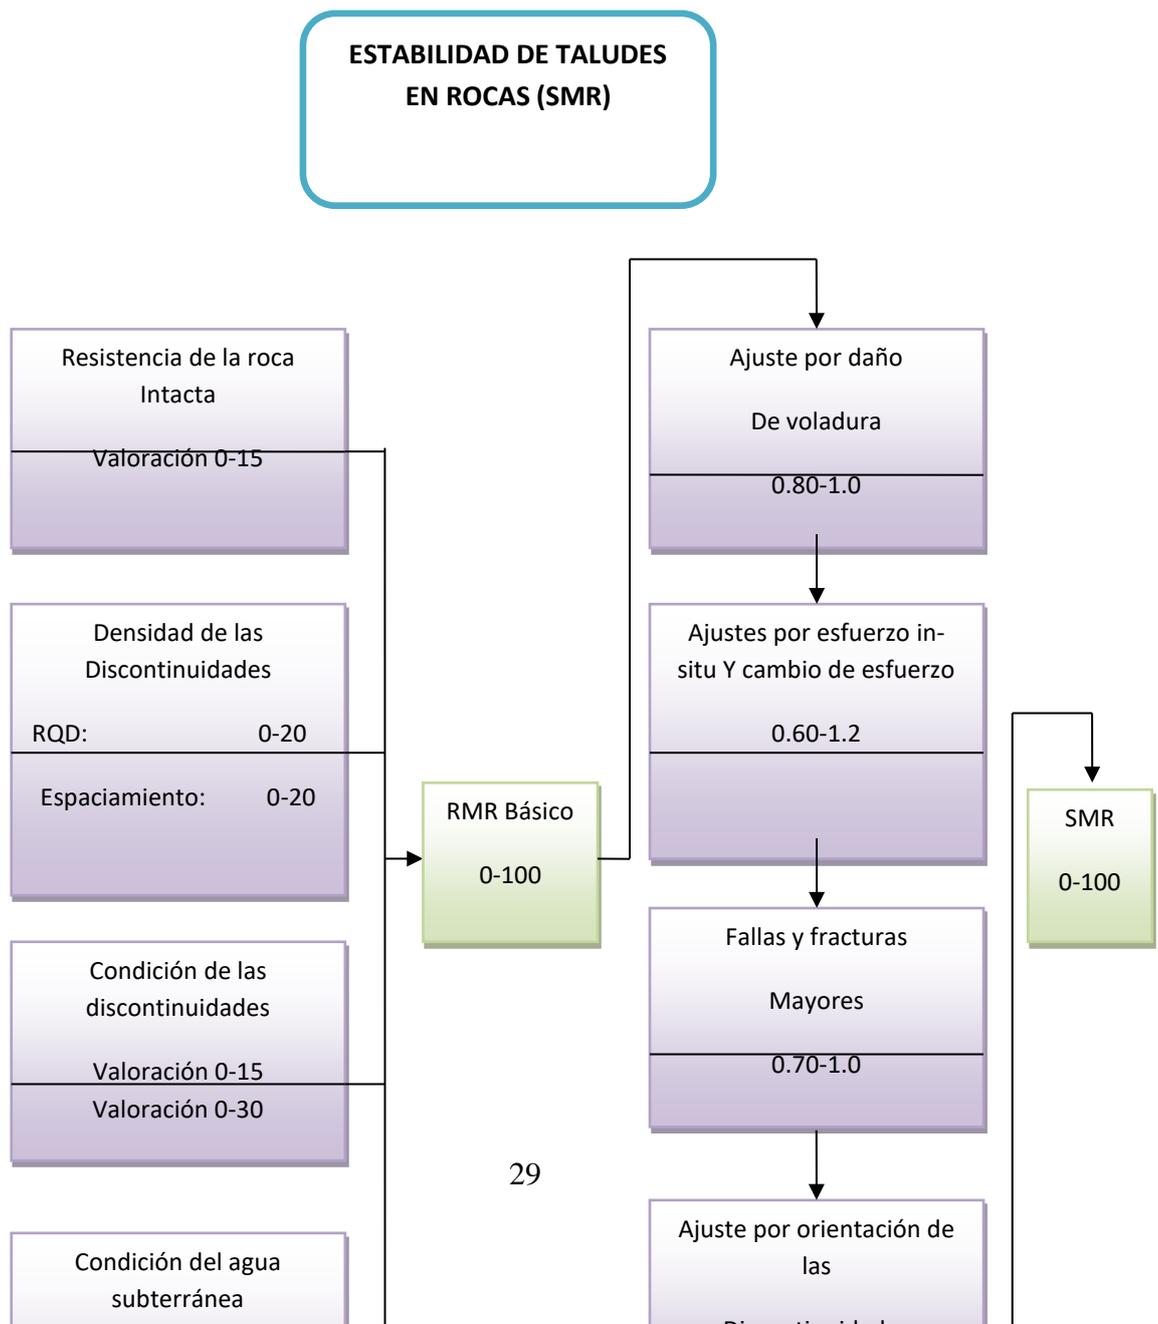
## Esquema del sistema de Valoración en Roca (RMR-SMR)

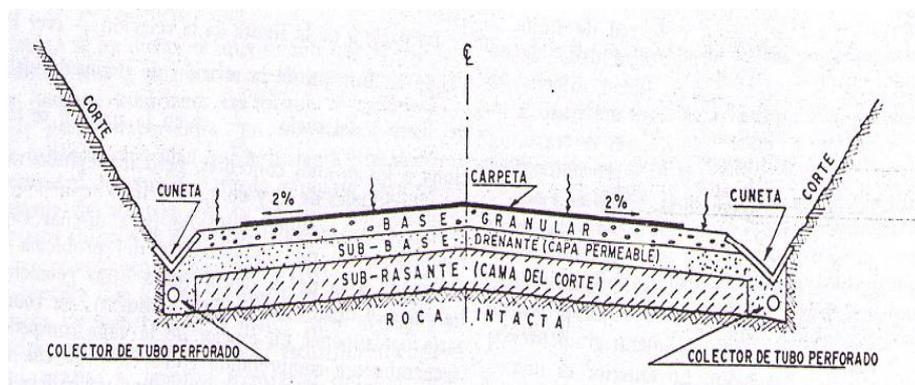
- a. **Sub-base utilizada como capa permeable, para interceptar agua proveniente del pavimento.**

La Fig anterior muestra en forma esquemática la utilización de capas permeables para control de infiltración proveniente de la parte superior del pavimento y de ascensión de agua proveniente de capas inferiores, en las que se supone existe una subpresión.

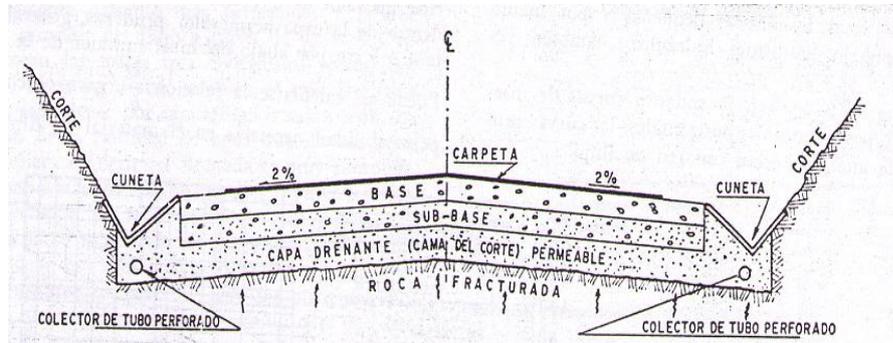
- b. **Sub-rasante utilizada como capa permeable, para interceptar flujo ascendente por sub-presión**

En la parte b de la figura se considera un flujo que asciende por subpresión en una roca fracturada. Ahora la capa drenante se ha identificado con la subrasante que forma la cama del corte. La práctica relativamente frecuente de convertir en este caso en drenante

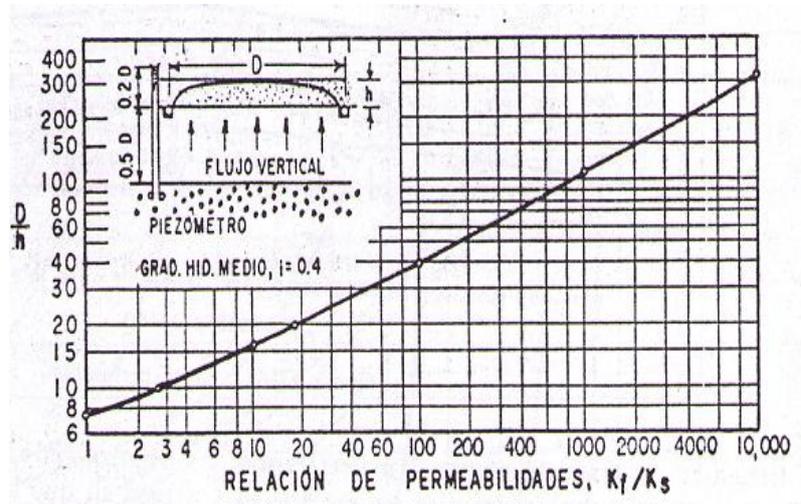
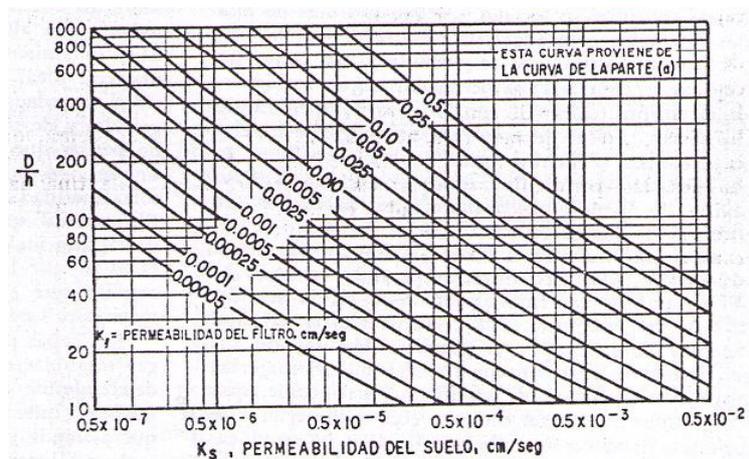
## b. Gráficos de diseño de capas permeables horizontales

En los gráficos de diseño de capas permeables, muestra curvas de diseño para capas permeables horizontales; las curvas provienen de análisis hechos con red de flujo.

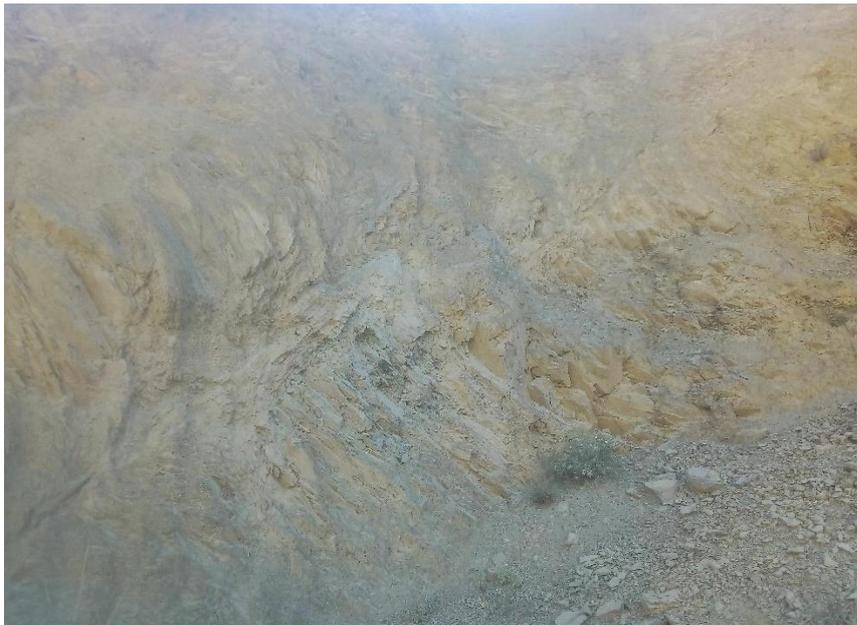
Lutitas y areniscas de la Formación Concepción (Fuente propia)

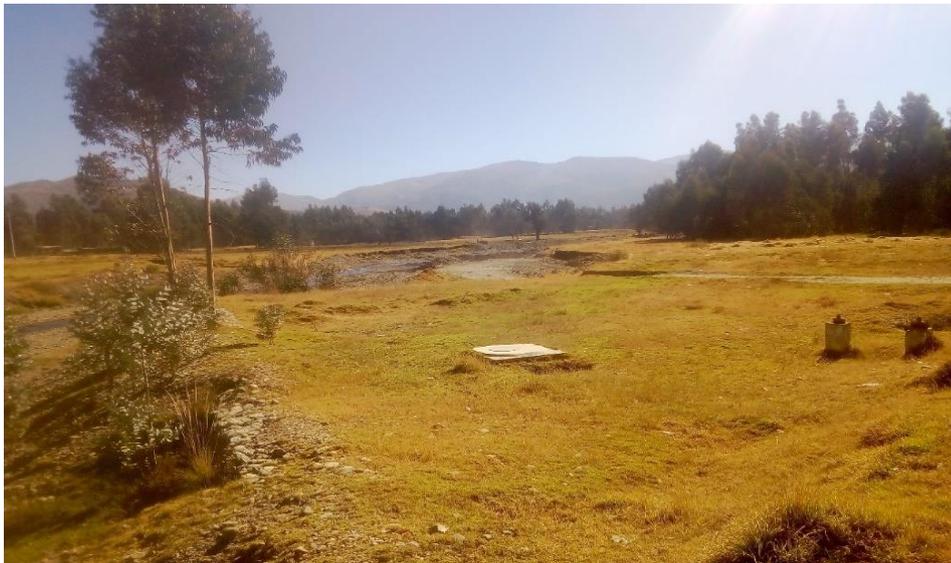
Localmente, esta unidad se ubica en Jauja, a los inicios de la carretera en estudio hasta el inicio de las colinas de la cordillera oriental flanco occidental, en promedio desde los 3,270 m.s.n.m. en la Ciudad de Jauja hasta los 3600 m.s.n.m. en las laderas de la cordillera oriental flanco occidental (altura de la progresiva Km. 7+540). Esta unidad se caracteriza por presentar detritos fluvio glaciares y sedimentos de rocas metamórficas y sedimentarias.

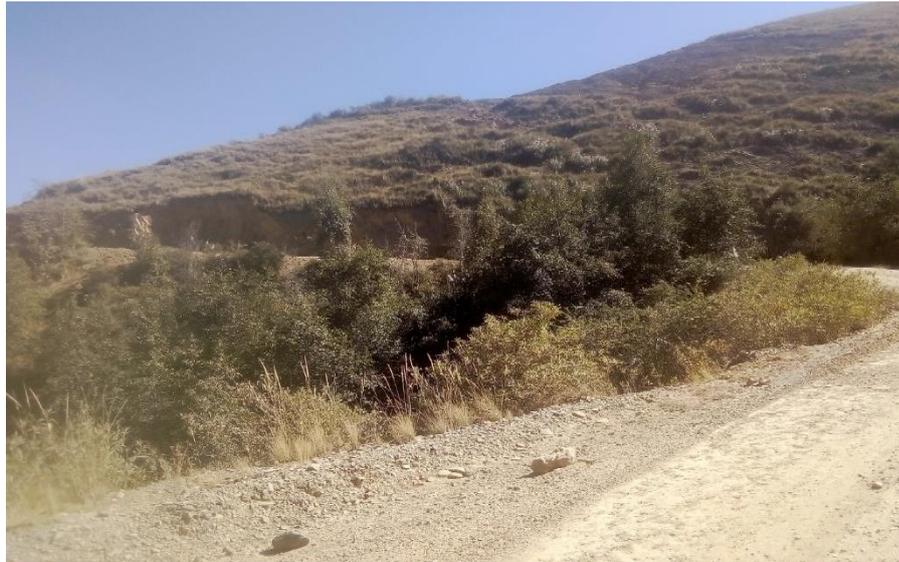
La vía se encuentra en las laderas de estos valles, los valles se encuentran en proceso de profundización con un previo modelado fluvio glacial en las partes altas (Km.7+540 a Km. 20+100), las laderas de estos valles se encuentran cubiertas por materiales coluviales y residuales, los cuales en algunos sectores son muy sensibles a la acción antrópica; es decir, al corte de taludes, para el ensanchamiento de la carretera y la deforestación.

Así mismo, la vía se encuentra cortando taludes rocosos que, en general, se presentan estables salvo algunos en donde la dirección de las discontinuidades coinciden con la dirección del talud de corte de la carretera y/o el grado de fracturamiento es intenso, ocurriendo pequeños deslizamientos y derrumbes.

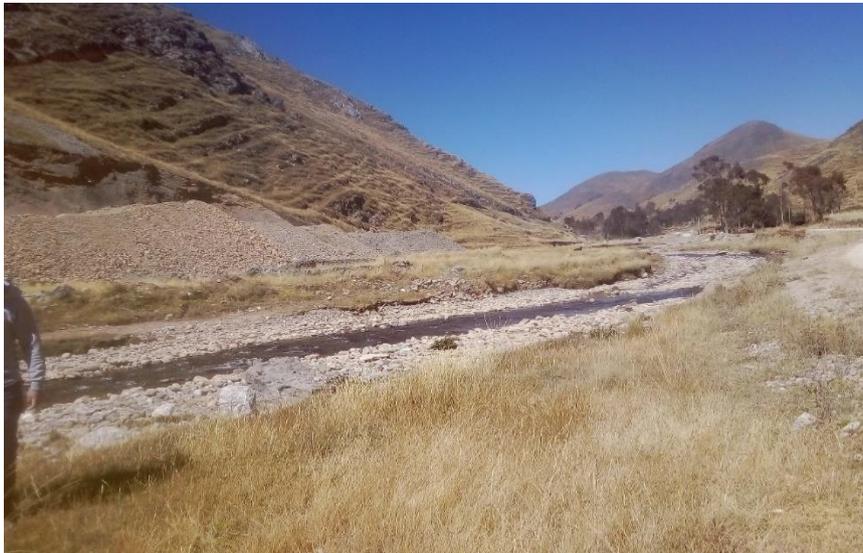
La unidad de Ladera de Pendiente Suave a Moderada, localmente está conformada por afloramientos de lutitas y areniscas de la Formación Concepción, secuencias de areniscas y areniscas limosas fracturadas y alteradas del grupo Mitú y depósitos cuaternarios recientes, constituyendo una superficie de topografía suave a moderada con laderas de pendientes de entre 15° a 30°, este espacio se encuentra bisectado por varias quebradas tributarias. Parte de esta zona es aprovechada para la agricultura, el pastoreo y el asentamiento de viviendas.

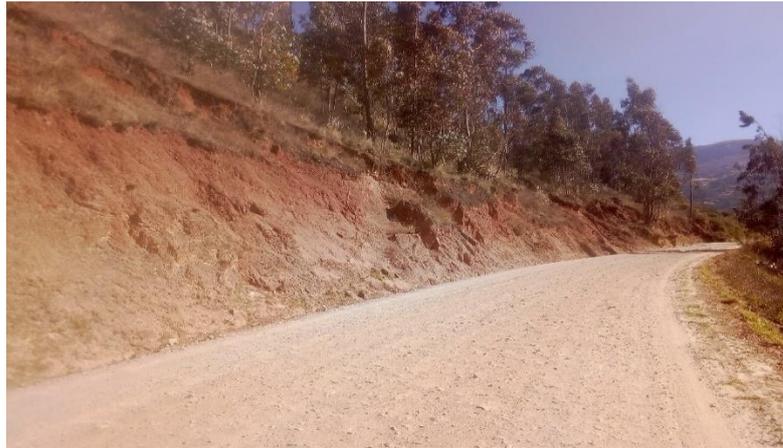
Se encuentra constituida por parte del valle del río Ricran, posee pendientes moderadas a fuertes entre 30° a 50° en promedio. Presenta

pequeñas terrazas al pie de los taludes; sus flancos están constituidos principalmente por afloramientos rocosos pertenecientes al Grupo Pucará y las secuencias más competentes al Grupo Mitú; cubriendo estas rocas tenemos suelos gravo-arcillosos a gravo-limosos producto de la meteorización de las rocas sedimentarias mencionadas.

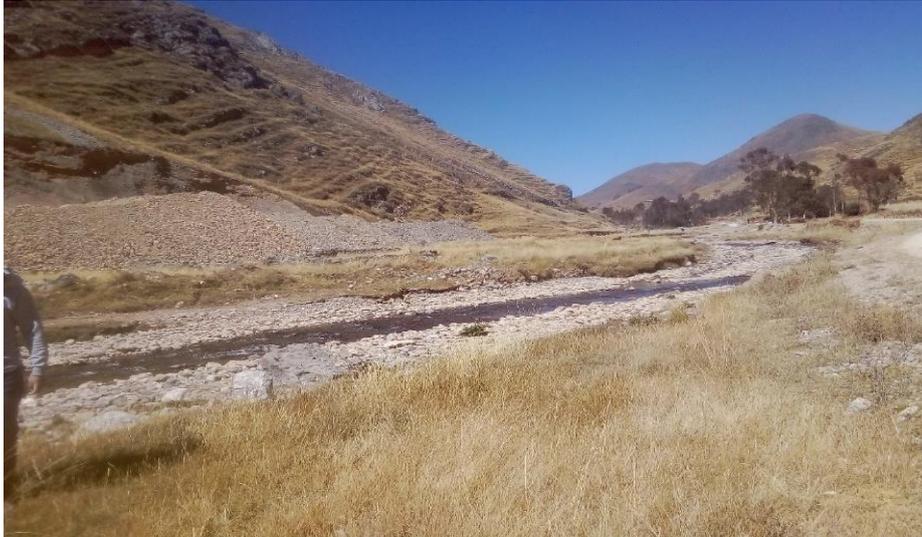
Esta unidad se encuentra constituida por las áreas inundables y/o el nivel máximo del cauce del río o quebrada; viene a ser la porción de terreno por donde circulan las aguas de escorrentía superficial de los cursos hídricos. Esta unidad es afectada por el proceso erosivo de socavamiento del lecho por acción del flujo del agua que discurre por él en las épocas de lluvias intensas y/o extraordinarias.

El cauce está conformado de depósitos aluvionales, aluviales y fluviales, constituidos por gravas sub-redondeadas, arenas, limos y arcillas inconsolidados.

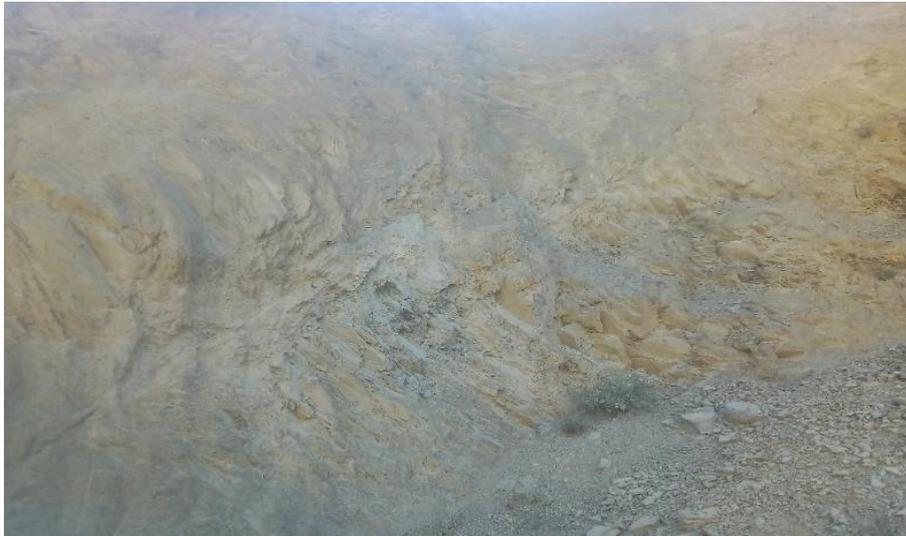
Lutitas y areniscas de la Formación Concepción (Fuente propia)

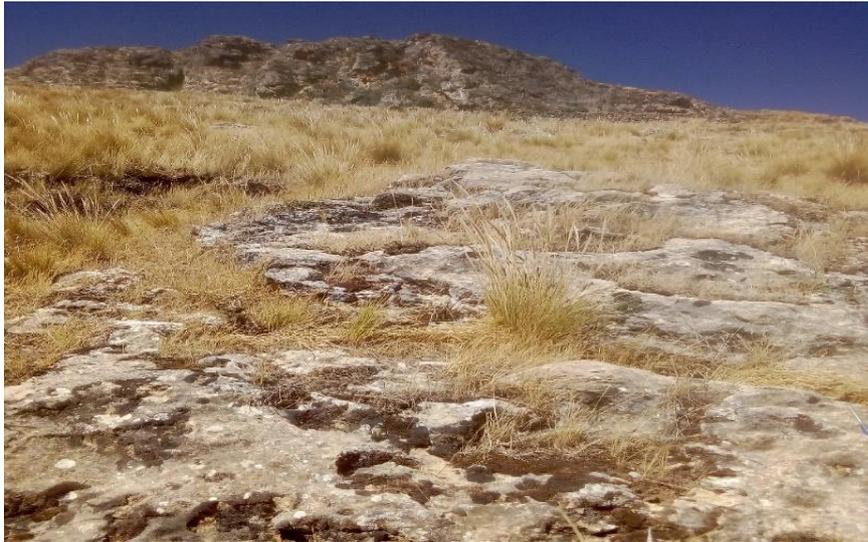
Los afloramientos están conformados de un conglomerado basal, seguido de una serie interestratificada de areniscas a veces microconglomerádicas, lutitas y limolitas negras con intercalaciones calcáreas.

Esta serie aflora en 200 m en el lugar de Auquis Puquio, esencialmente en el valle de Ricrán-Callán, aflora a la margen derecha e izquierda de la carretera entre las progresivas 43+780 y 44+240, cuyas características litológicas son las mismas que aquellas descritas en la localidad original, por NEWELL et. al., 1949.

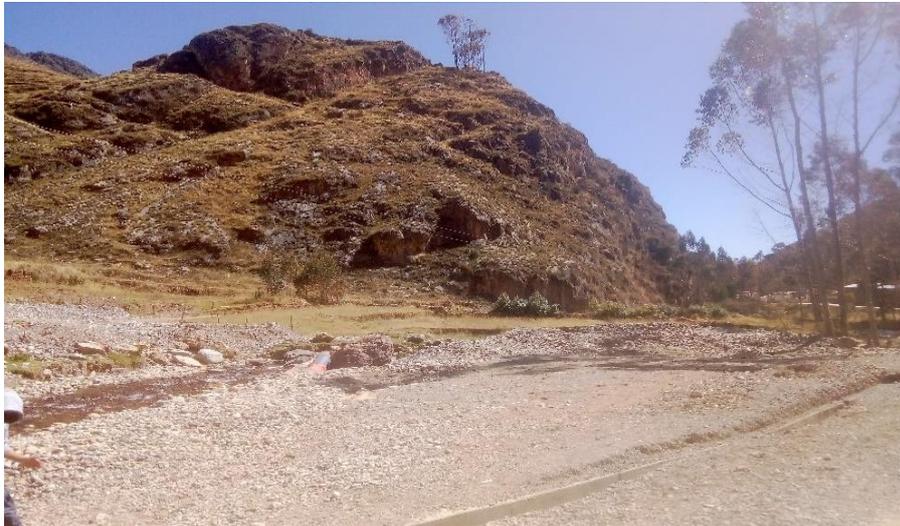
Estas afloran entre las progresivas 32+960 al 35+120,

Además afloran entre las progresivas 35+160 al 41+260

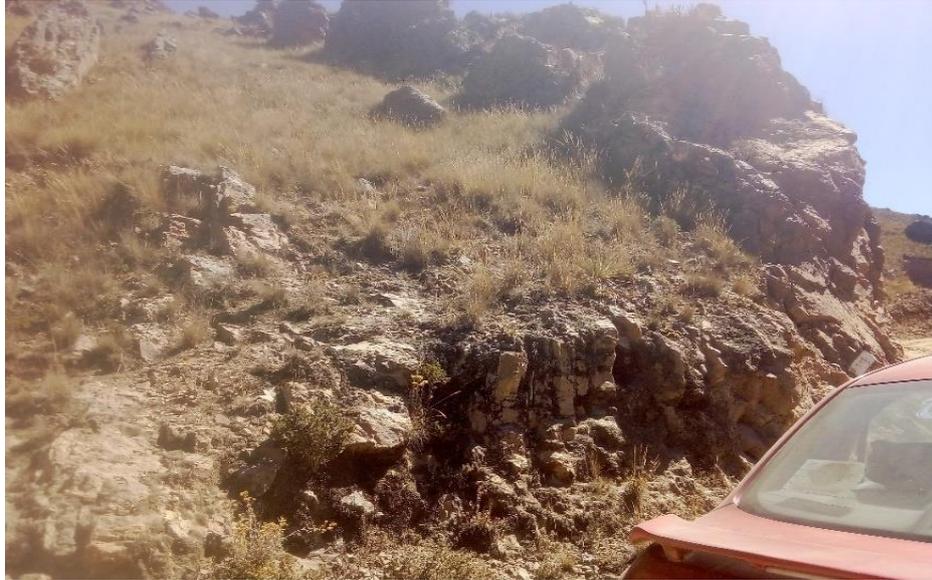
Están compuestos por Gravas, arenas, limos y arcillas, Son el producto de la meteorización “in situ” de rocas preexistentes y que se encuentran aflorando en los alrededores, en especial de las secuencias pelíticas (lutitas) formando los llamados suelos residuales; estos se encuentran poco consolidados o parcialmente compactos, cubriendo, en parte, los afloramientos rocosos con una capa generalmente delgada, que puede llegar a unos pocos metros de espesor. En la zona de estudio se encuentra con espesores importantes en sectores irregulares a lo largo de la vía, generalmente en los lugares cóncavos, formando un suelo de cobertura.

Estos tipos de depósito se presentan formando zonas llanas y/o taludes de poca altura, generalmente menores a 2 metros; presentan una mediana plasticidad y estabilidad moderada, se vuelven inestables cuando se encuentran saturados, generalmente por periodos de fuertes lluvias y la carencia de obras de drenaje. En la carretera bajo estudio se han inventariado zonas con leves hundimientos y pequeños deslizamientos acontecidos sobre los depósitos residuales. Estos depósitos se clasifican como material suelto.

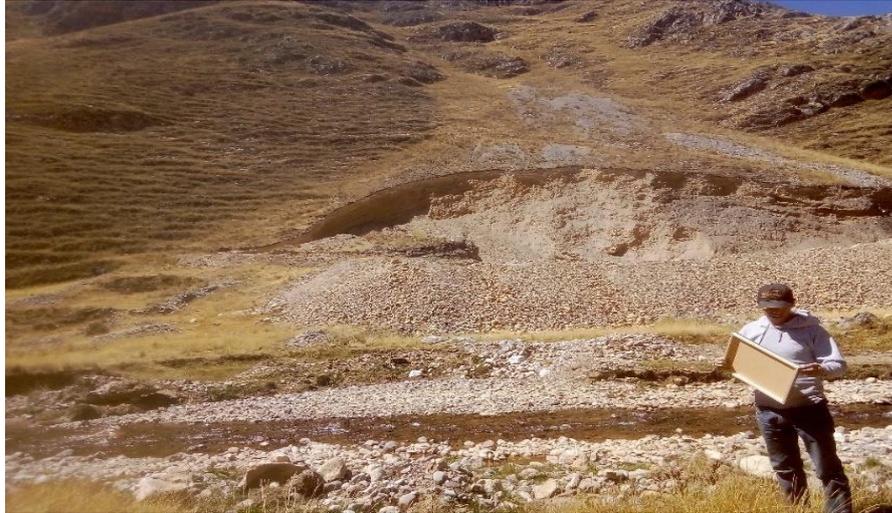
Son depósitos que han sido transportados como flujos de lodo, se encuentran conformando terrazas de antiguos niveles del río Ricran y conos de deyección de antiguas quebradas mayores; están formados por una mezcla de bloques, bolones y gravas englobados en una matriz de arenas y limos, generalmente mal graduados, de bordes subredondeados, de espesores variables.

Estos depósitos presentan condiciones geotécnicas buenas, baja a mediana plasticidad, presentando taludes de aproximadamente 1:3 (H: V). Generalmente, se clasifican como material suelto, pero hay sectores que, por la cantidad y diámetro de bloques rocosos, se considera una porción de roca suelta.

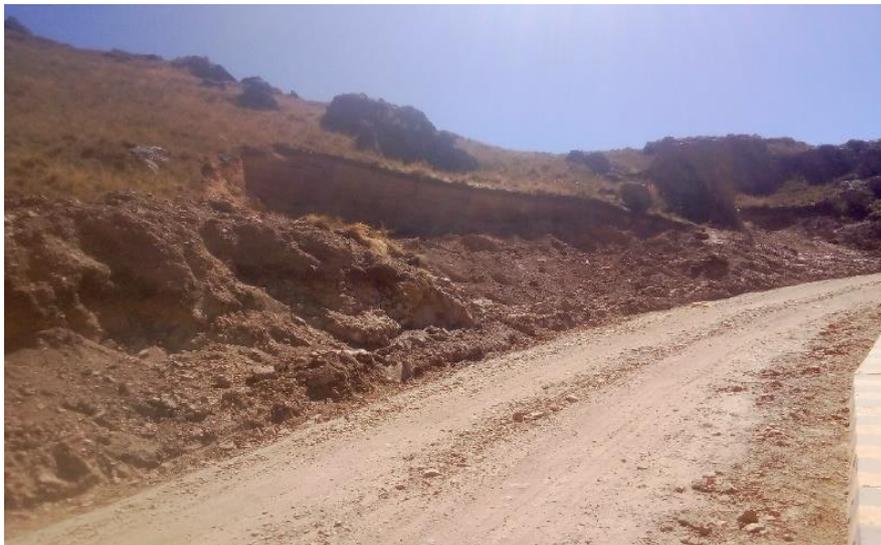
En taludes naturales, con cubiertas vegetales, estos depósitos se presentan estables, pero en cortes artificiales, desprovistos de vegetación, son propicios al inicio de desplazamientos del tipo derrumbes, también son afectados por la erosión por escorrentía superficial, primeramente formando surcos y luego cárcavas muy profundas que reducen el ancho de la plataforma de la carretera. Estos fenómenos se podrán controlar con la implementación de un buen sistema de drenaje (cunetas y alcantarillas) y un buen diseño de corte de los taludes donde se ubiquen este tipo de sedimento.

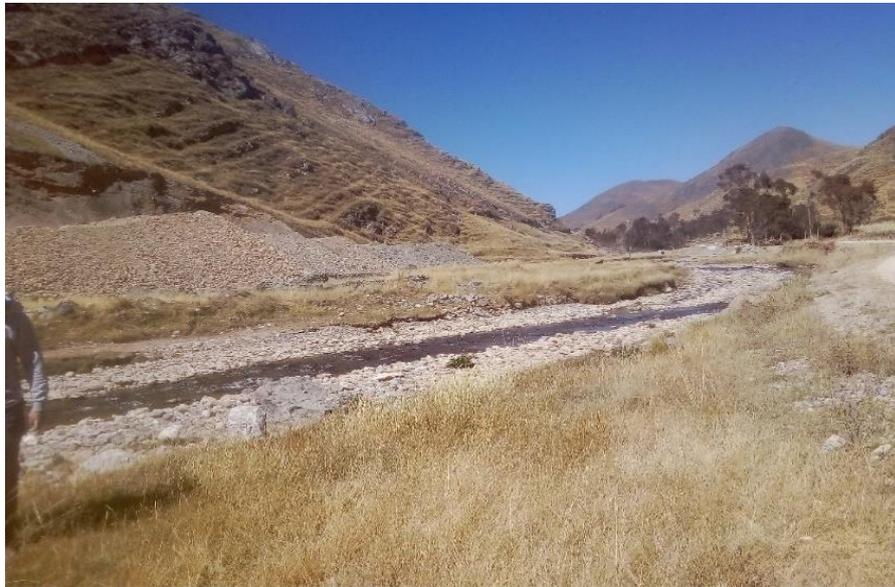
Estos materiales se encuentran en las terrazas del cauce del río Ricran, formando el lecho mismo y pequeñas playas. Los sedimentos son polimícticos e inconsolidados, se encuentran compuestos por cantos, gravas de formas sub-redondeadas a redondeadas, con matriz de

arenas y limos; en las llanuras de inundación, los depósitos son secuencias areno-limosas intercaladas con capas de gravas sub-redondeadas.

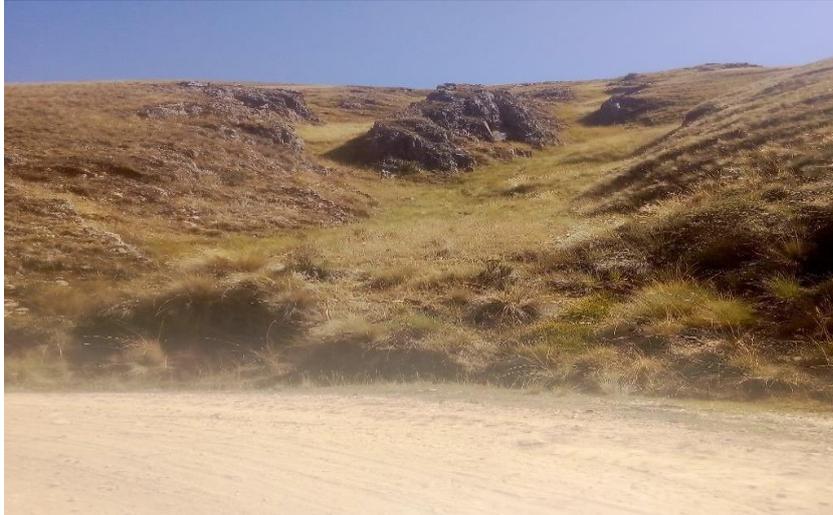
Falla progresiva 17+300

Entre Chupilca y Colpa se encuentra una Falla Longitudinal con rumbo promedio N 30° - 50° W y buzamiento 60° - 65° E. SE, se encuentra atravesando la Fm Concepción y el Grupo Tarma, atraviesa la carretera en las progresivas 17+300, luego en la progresiva 17+620, posteriormente en la progresiva 19+480, tienen un ancho promedio de 30 a 50 m de zona brechada.

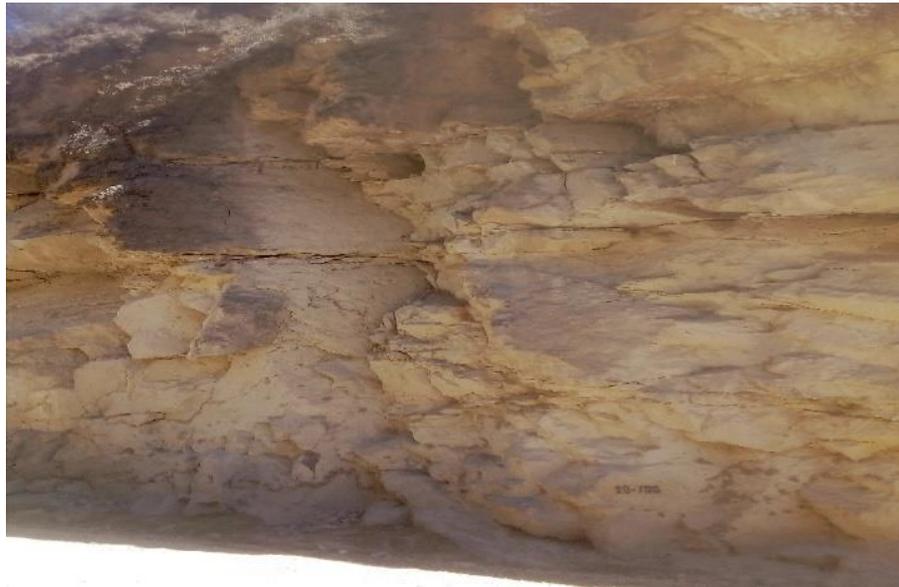
Viene a ser el fracturamiento de la matriz rocosa debido a las fuerzas de compresión por los procesos tectónicos, los mismos que han

originado el debilitamiento de la estructura rocosa original, incrementando, en gran medida, el efecto de la meteorización en las zonas expuestas y más superficiales, originando la mayoría de las quebradas secundarias presentes en el área.

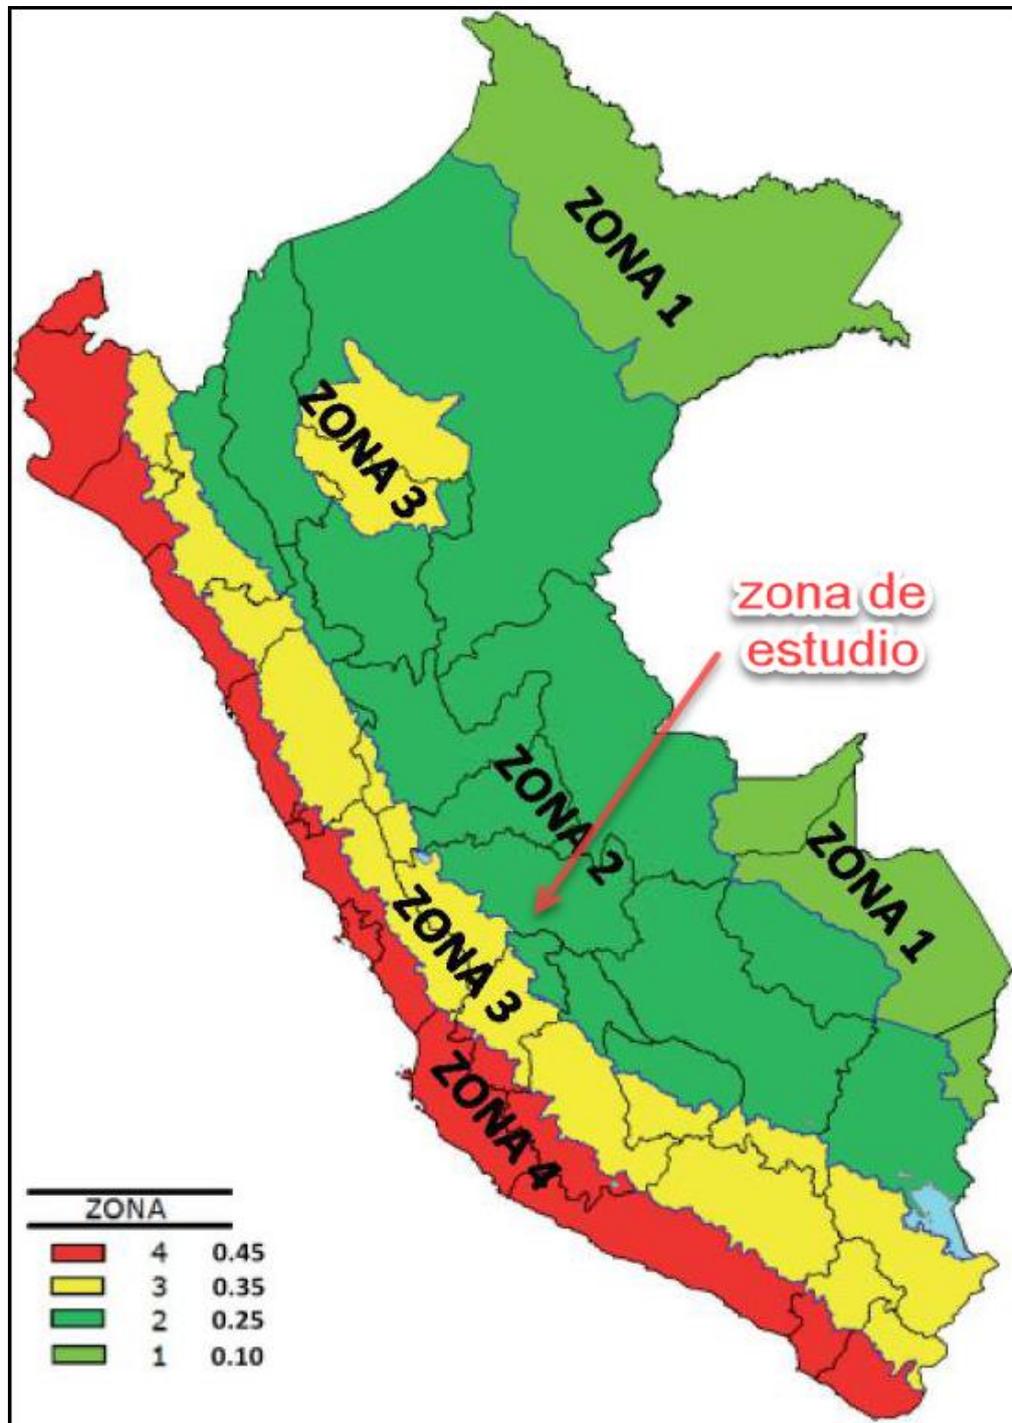
Mapa de Zonificación sísmica

El Instituto Geofísico del Perú (IGN) ha elaborado un mapa del territorio peruano en el que se establece 3 zonas de actividad sísmica (Zona I, Zona II y Zona III), las cuales presentan diversas características de acuerdo a la mayor o menor actividad sísmica. Este mapa denominado **Mapa de Zonificación Sísmica**, ha sido tomado para elaborar la “Norma Técnica de Edificación E.030: Diseño Sismorresistente”, del Reglamento Nacional de Construcciones, que fue aprobada por la Resolución Ministerial N°

Regionalmente, la faja Sub Andina, donde se encuentra el área bajo estudio (Zona Sísmica 2) muestra la presencia de fallas regionales, tanto longitudinales, como transversales, las que eventualmente podrían ser reactivadas ya que corresponde a zonas sísmicas activas durante el presente siglo. En esta Zona los sismos tienen ocurrencia a profundidades mayores de 20 km., siendo de naturaleza superficial a intermedia y pertenecen a unidades de deformación Mesozoicas y Paleozoicas.

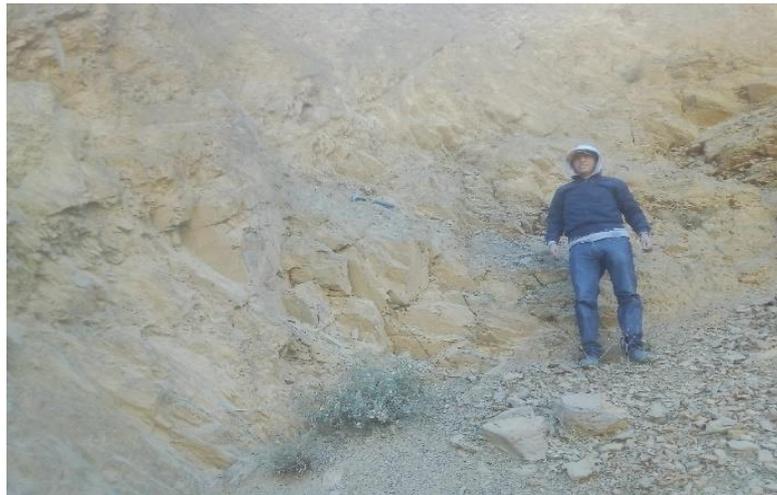
En la zona Predominan en todo el eje de la carretera lutitas, lutitas areniscas, riolitas, dacitas, calizas, conglomerados y suelos medianamente rígidos con material cuaternario de tipo residual.

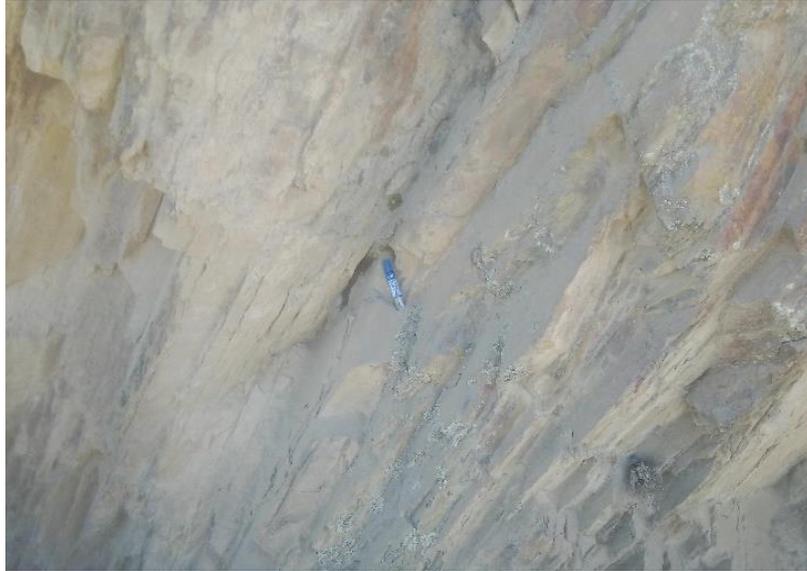
*Foliación en rocas metamórficas.*

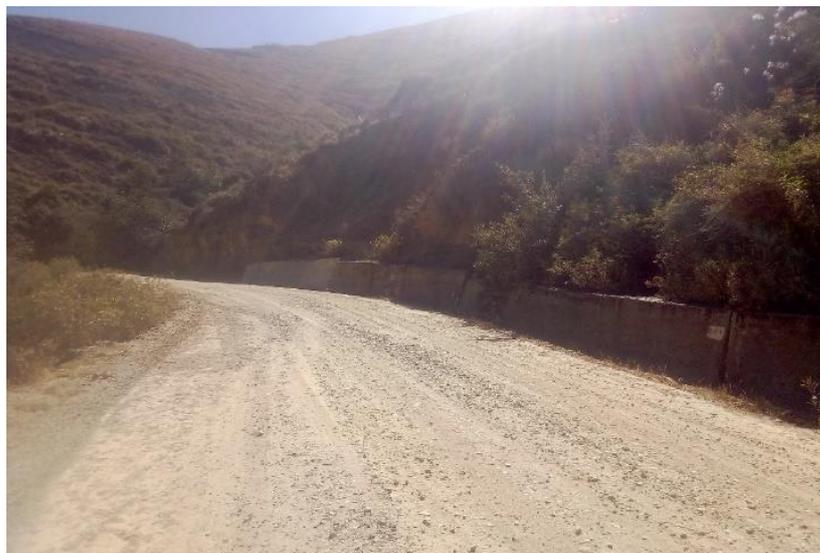
La zona presenta una topografía accidentada con pendientes que varían de moderadas a Fuertes (45% a 65%), por lo cual el eje de la carretera es forzado a realizar cortes a Media ladera.

*Pendiente igual o mayor a 45°.*

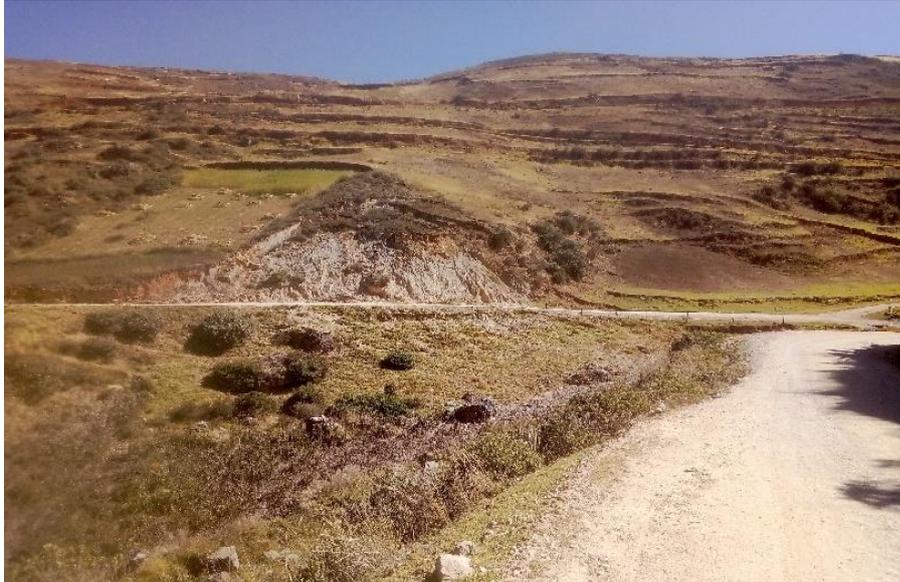
Los deslizamientos producidos por los desplazamientos de alguna masa de suelo, roca o mezcla de ambos, proveniente del talud superior de la carretera y/o laderas de cerros, debidos básicamente a falta de cohesión de los materiales compactados que caen sobre del camino en cantidades relativamente pequeñas o medianas.

Deslizamiento rotacional

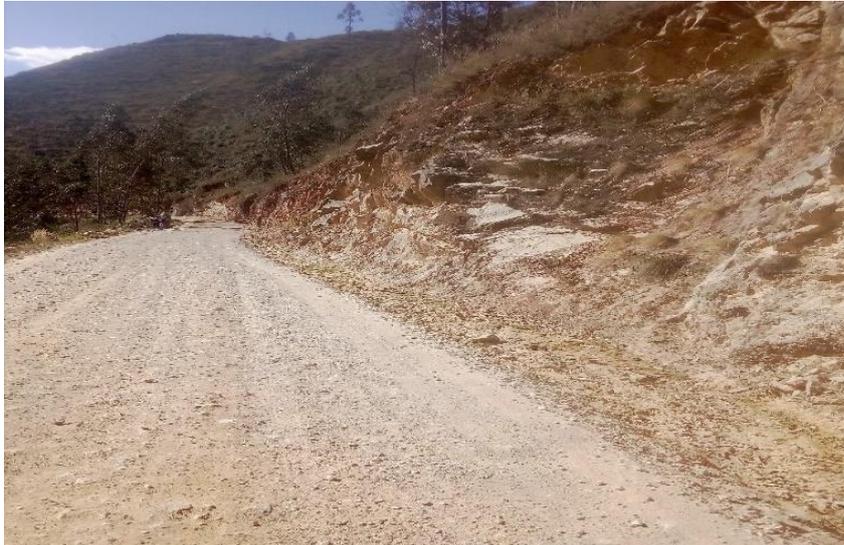
*Caída de derrubios .*

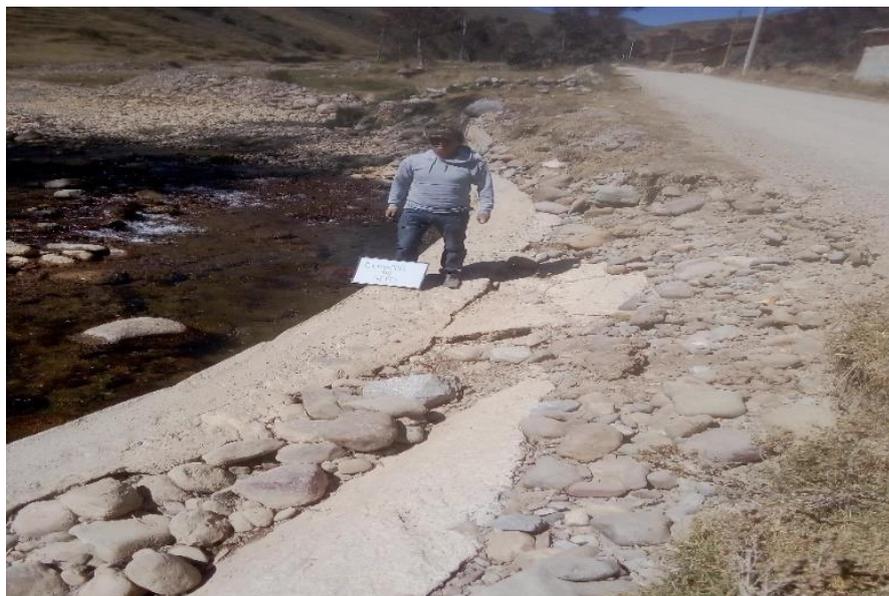
En el área de estudio este tipo de fenómenos afecta el siguiente tramo 29+010 al 29+020

*Erosión de ribera.*

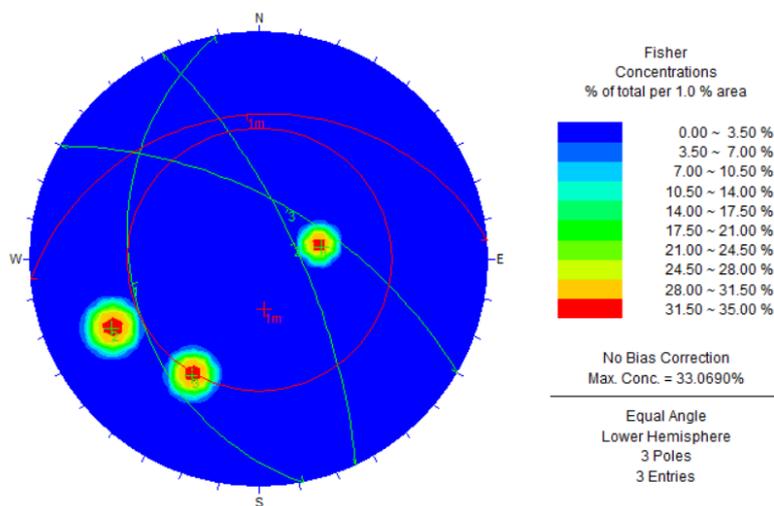
El análisis de las discontinuidades del macizo rocoso en la Estación Geomecánica **EGM-001** utilizando las técnicas de proyección estereográfica, se obtuvo como resultado la presencia de dos familias, 1ra Familia Rumbo 340 Buzamiento 85°NE, 2da familia Rumbo 240 Buzamiento 85°SE y la foliación Rumbo 30° Buzamiento 60°NW, se considera una zona semi estable, con caída de cuñas hacia la vía.

*Proyección Estereográfica de Discontinuidades EGM-01 (Software Dips)*

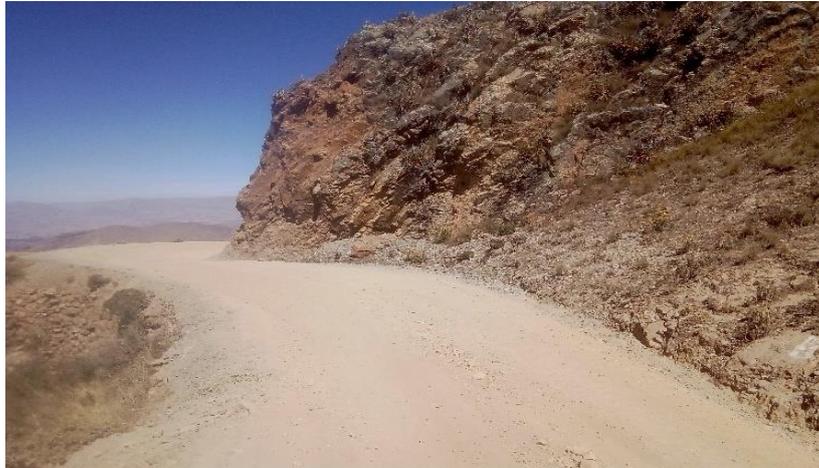
*Talud Rocos, lutitas y areniscas – Fm Concepción.*

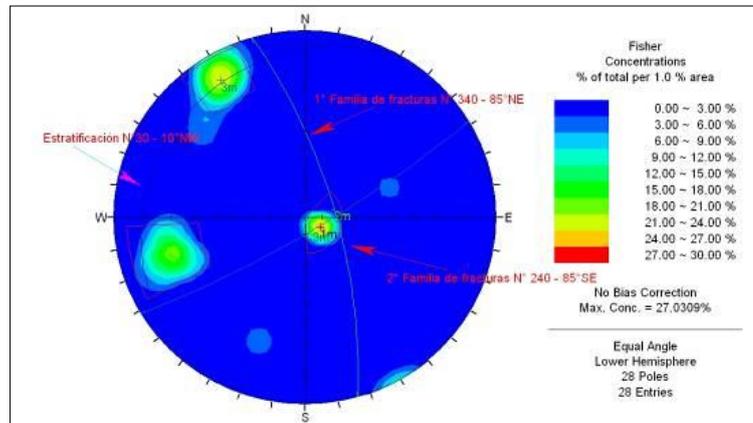
El análisis de las discontinuidades del macizo rocoso en la Estación Geomecánica **EGM-002** utilizando las técnicas de proyección estereográfica, se obtuvo como resultado la presencia de dos familias, 1ra Familia Rumbo N340 Buzamiento 85°NE, 2da familia Rumbo N240 Buzamiento 85°SE y la estratificación Rumbo N 30° Buzamiento 10°NW, se considera una zona estable.

*Proyección Estereográfica de Discontinuidades EGM-02 (Software Dips)*

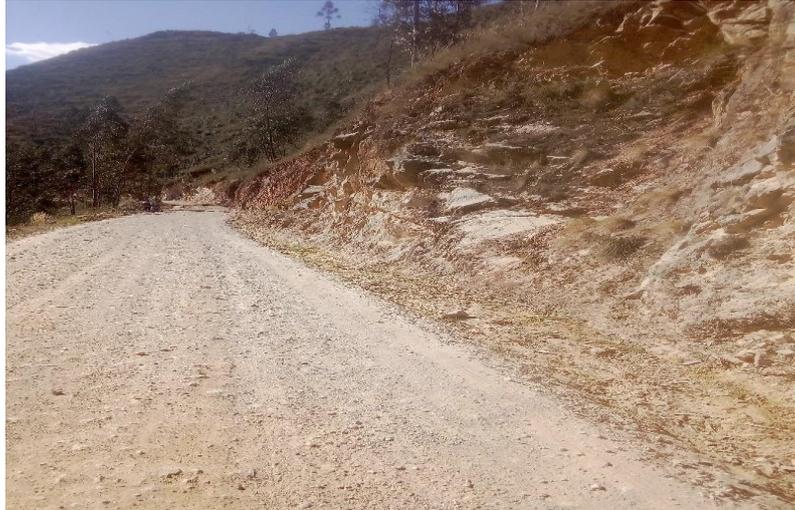
*Talud Rocoso, Caliza - Fm Chambará .*

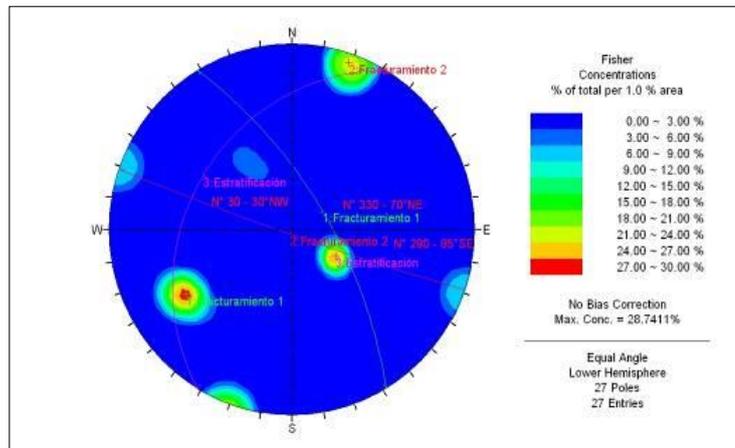
El análisis de las discontinuidades del macizo rocoso en la Estación Geomecánica **EGM-003** utilizando las técnicas de proyección estereográfica, se obtuvo como resultado la presencia de dos

familias, 1ra Familia Rumbo N330 Buzamiento 70°NE, 2da familia Rumbo N280 Buzamiento 85°SE y la estratificación Rumbo N 30° Buzamiento 30°NW, se considera una zona estable.

*Proyección Estereográfica de discontinuidades EGM – 03  
(Software Dips)*

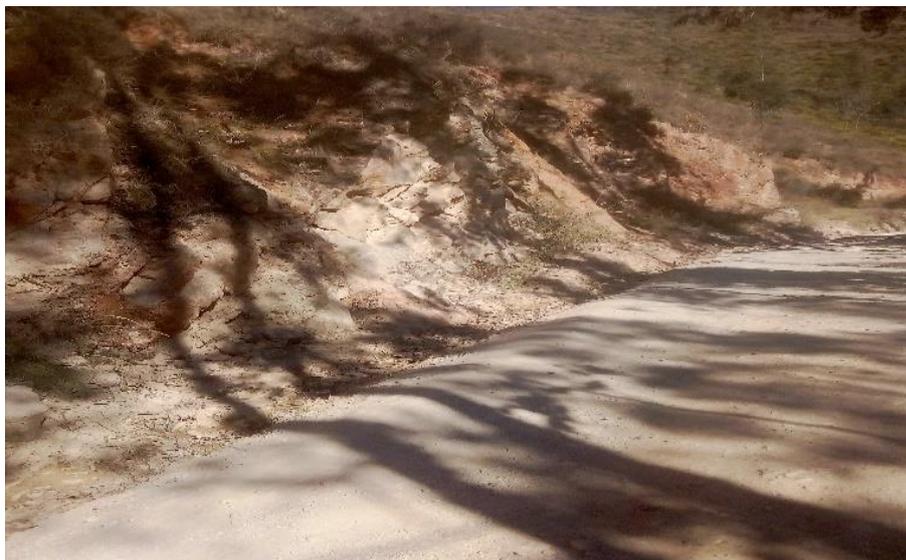
*Talud Rocoso - Grupo Mitu.*

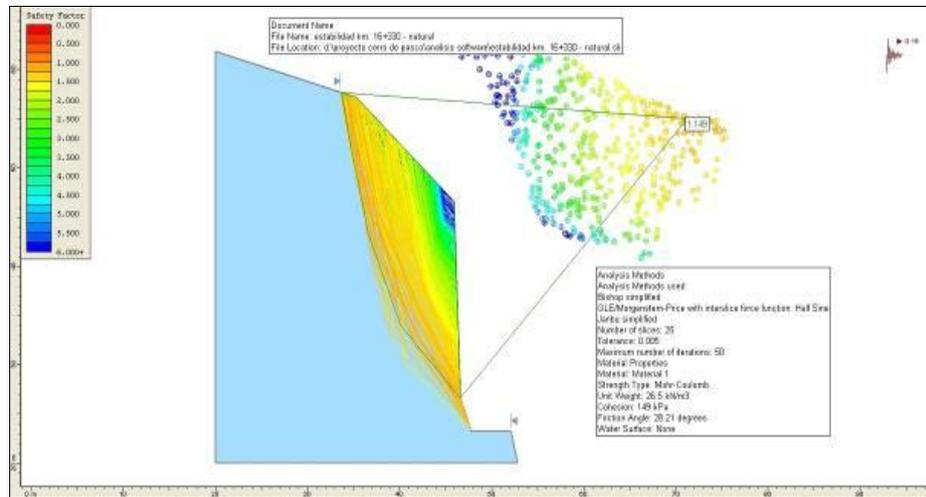
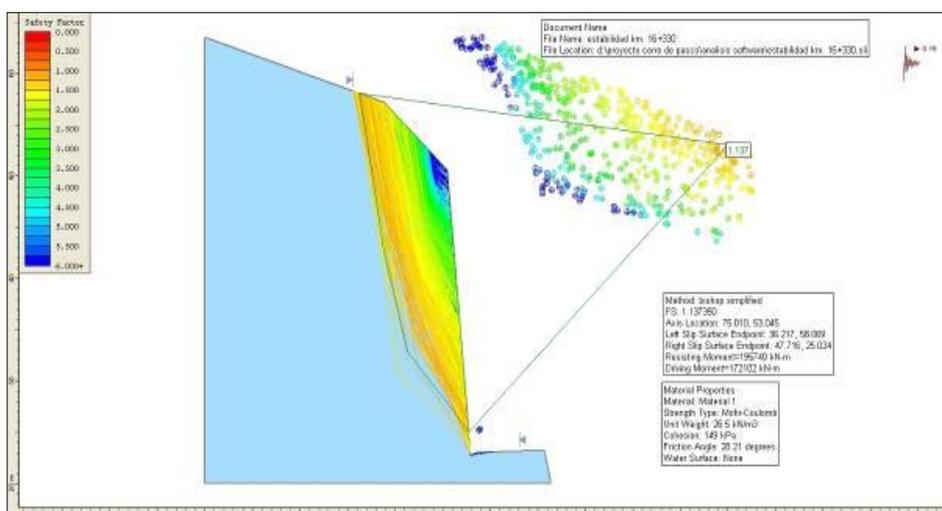
Talud Km. 50+100, 25 metros de altura máxima de corte en secuencias de calizas competentes (Rb N30°E - Bz. 10°NW) Grupo Pucará. Los valores de cohesión y fricción fueron obtenidos del

ensayo por golpe de martillo de geólogo. El talud de corte recomendado es de **1:10 (H:V)**.

El análisis del talud muestra que en el estado actual la virtual superficie de falla más desfavorable con la presencia de un sismo

tiene un factor de seguridad (FS) = 1.149, por lo cual no se prevé el colapso al estado natural esto se puede corroborar en campo por la

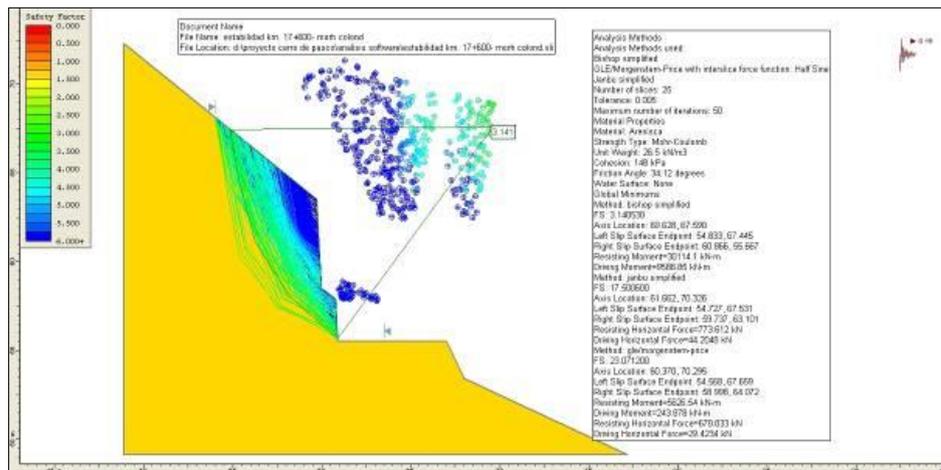
Talud Km. 52+400, 10 metros de altura máxima de corte en secuencias de areniscas competentes pardas clara (Rb N30°E - Bz. 30°NW) Grupo Mitu. Los valores de cohesión y fricción fueron obtenidos por numero de golpes de martillo de geologo. El talud de

corte recomendado es de 1:8 (H:V).
