**T E S I S**

**Evaluación geotécnica en el mejoramiento de la carretera emp. pe 5n,  
Oxapampa – pte. Milagro, Yaupi - Provincia Pasco y Oxapampa**

**Ingeniero Geólogo**

**Cerro de Pasco – Perú - 2025**

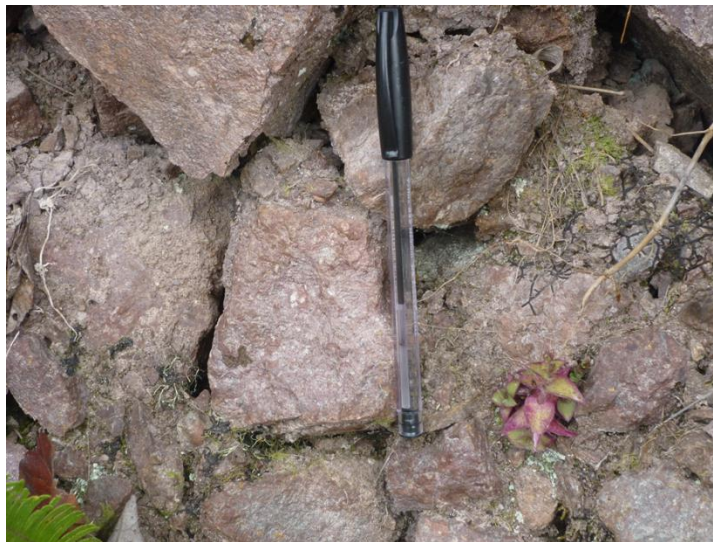
**Figura 14:** *Grupo Mitu*

Esta unidad tiene mayor incidencia en el área de estudio entre las progresivas 1+800 hasta 2+500 con una potencia de 700 m. Litológicamente, se compone de una serie sedimentaria que incluye areniscas, limolitas y lutitas marrón rojizas con un grano de grosor medio a fino. Infrayace a las facies carbonatadas que pertenecen al Grupo Pucará.

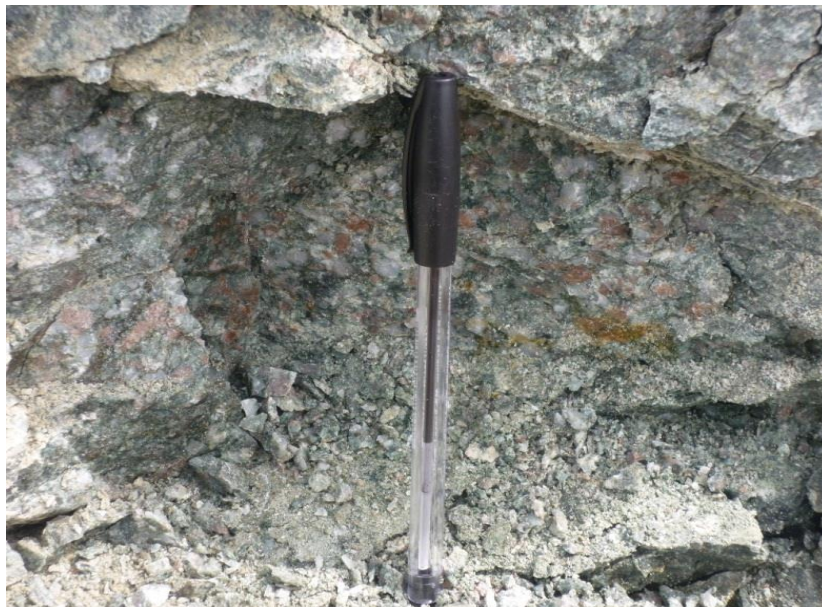
**Figura 15:** *Granito San Ramón*

Son rocas que emergen desde la progresiva 5+700 hasta la 14+000. Su composición incluye una mayor cantidad de feldespato potásico, cuarzo y plagioclasas biotita. Presentan facies monzogranito-sienogranito y grandes cristales de ortosa con algo de deformación en sus elementos. Estas ortosas tienen maclas de Carlsbad y las biotitas y plagioclasas muestran indicios de una albitización secundaria significativa. Son alcalinos y contienen una gran cantidad de sílice. Están en contacto con el grupo Mitu a lo largo de la progresiva 2+500, que corresponde al Tramo II.

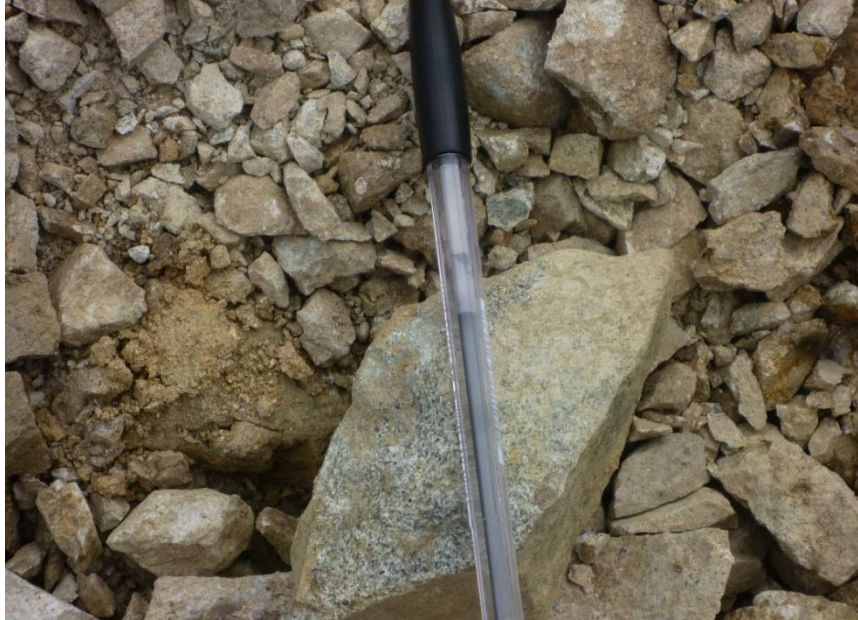
**Figura 16:** *Granito Paucartambo*

Este cuerpo de granito tiene una edad de 224 m.a ubicándolo entre el Permiano inferior al Triásico inferior.

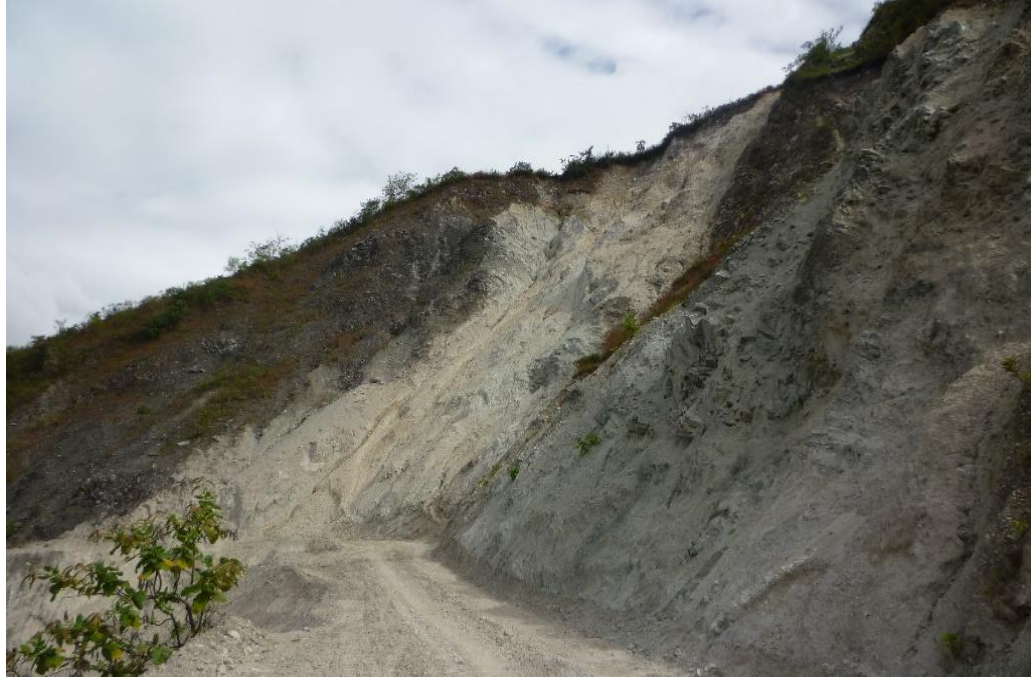
**Figura 17: Falla 1**

inferior de la carretera produciéndose un socavamiento de la plataforma o la generación de cárcavas. La proyección de talud es hasta 500 metros por debajo de la plataforma.

Reforzar la compactación de suelos y se debe realizar drenajes en la parte superior del talud. Se debe realizar una limpieza y enrasado de talud.

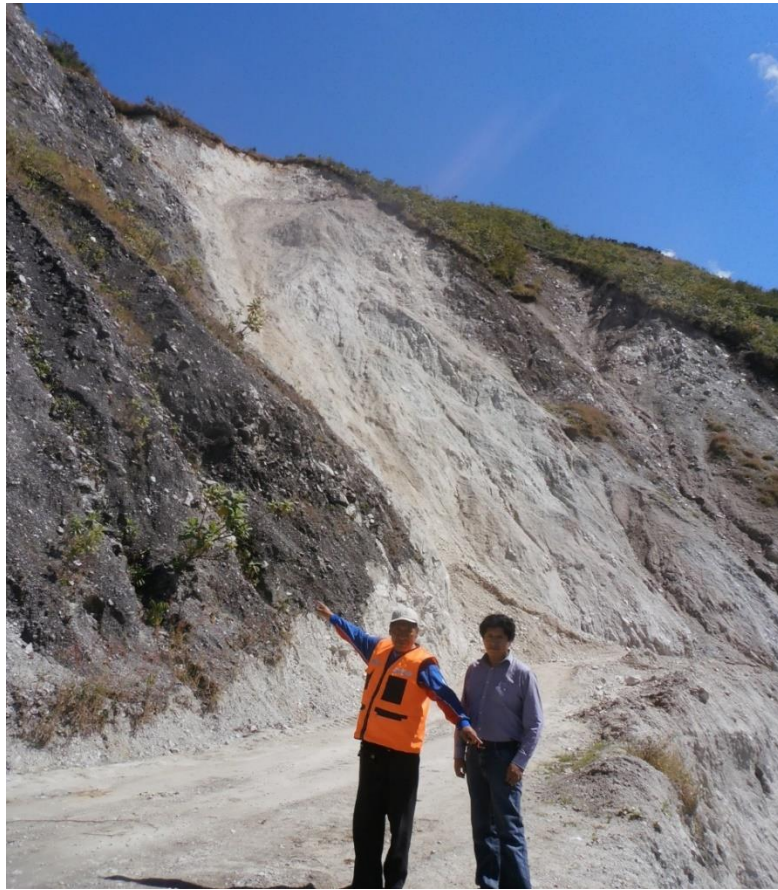
**Figura 18:** *Falla 2*

El talud forma un deslizamiento de material con 75 a 90 % de inclinación, por lo que no es posible estabilizar material hasta la parte del fondo de aproximadamente 500 metros que culmina al fondo de la quebrada.

**Para la falla 2 se necesita implementar:**

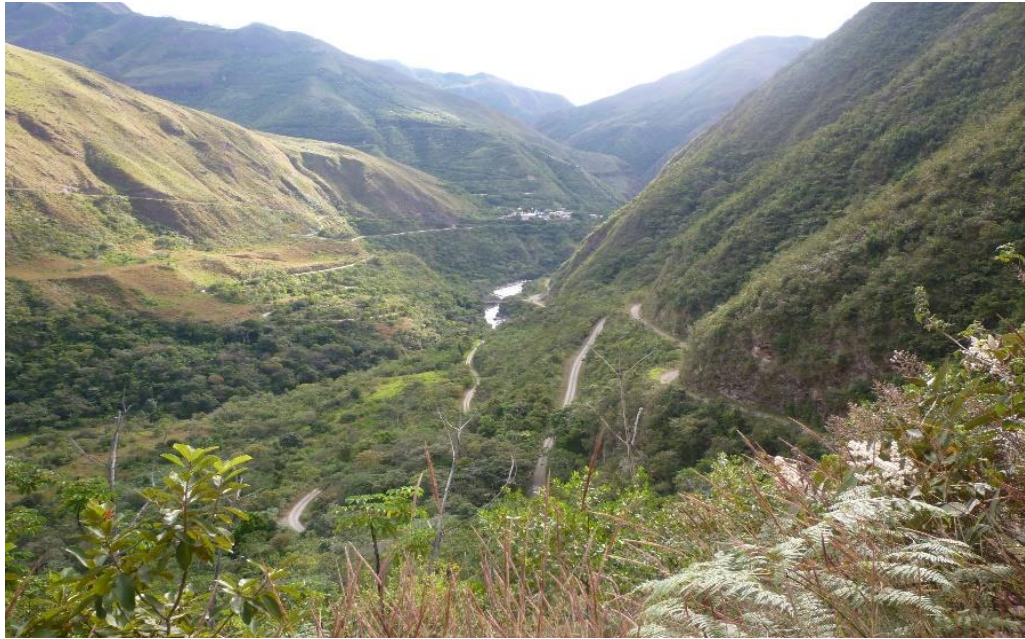
**Figura 20:** *Laderas Cordilleranas y Valles Fluviales.*

La erosión fluvial es el principal agente modelador del relieve.

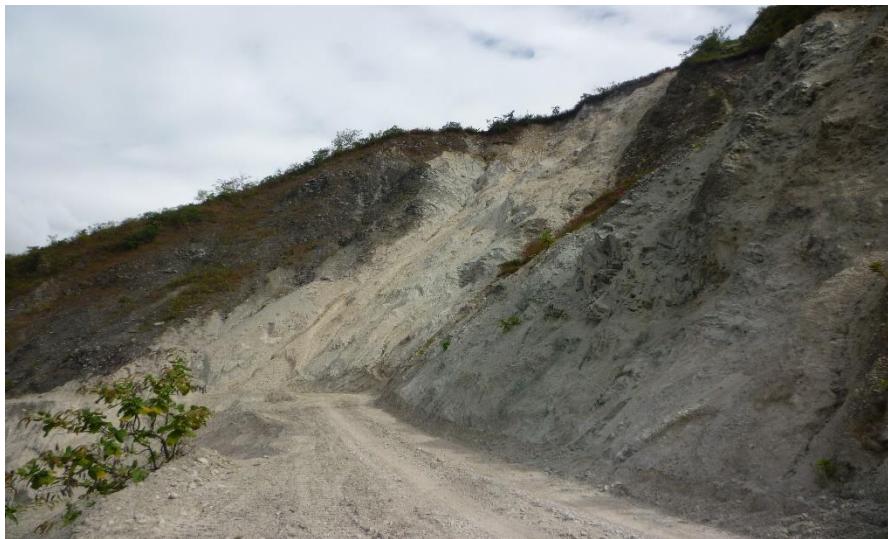
**Figura 30:** *Mitigación en Falla 1*

ROCA  
DESCUBIERTA  
FAVORABLE PARA  
ESTABILIZACION

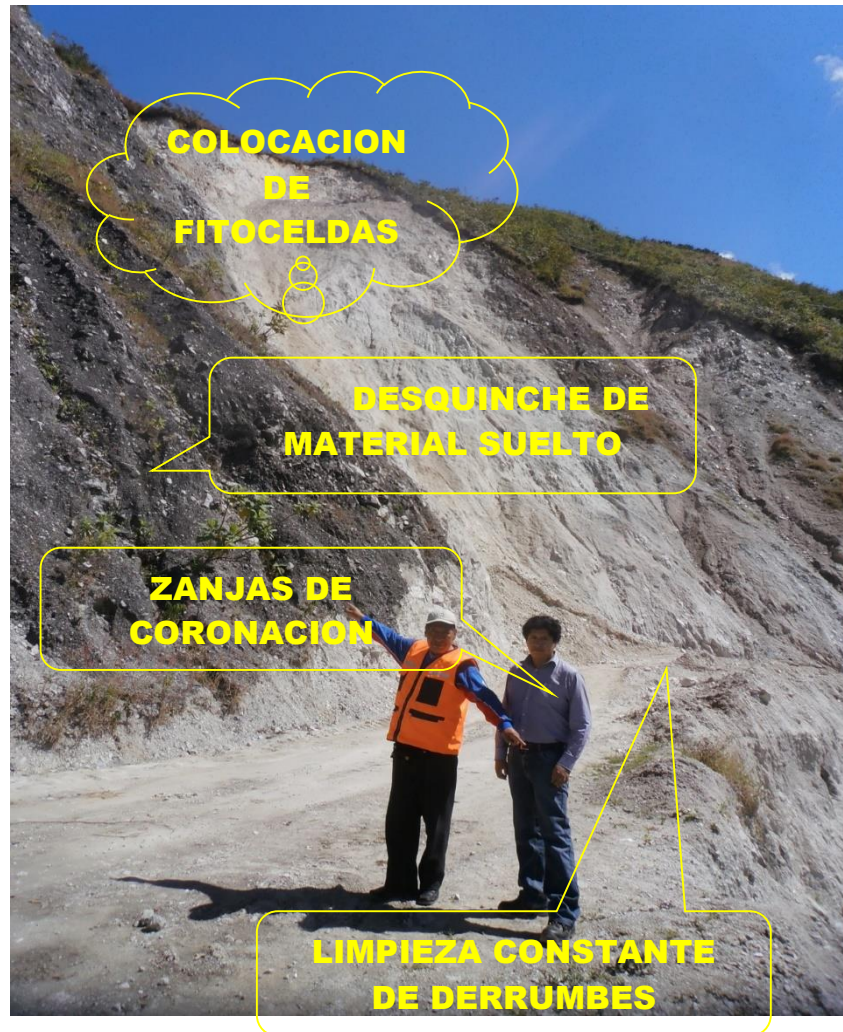
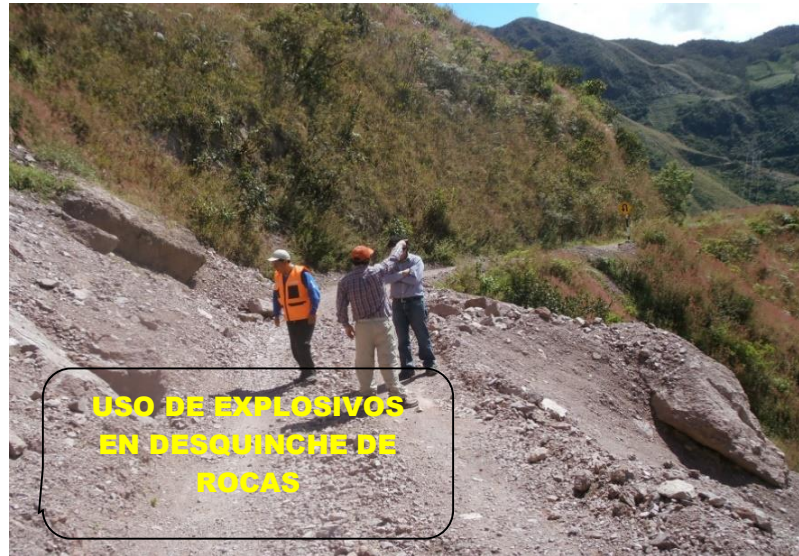
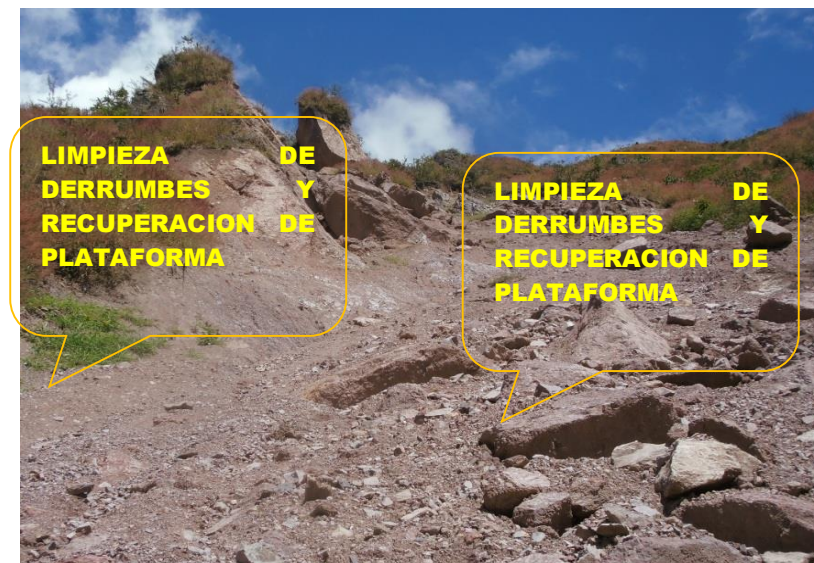
**Figura 31:** Mitigación Falla 2.

2. Realizar trabajos de desquinche de rocas descompuestas y piedras en procesos de deslizamiento. El Desquinche de las rocas deberán realizar con explosivos a fin de desintegrar en tamaños menores de roca que eviten el arrastre de materiales hacia la parte inferior, mientras que las piedras grandes en procesos de deslizamiento, se deberá realizar en algunos casos con apoyo de explosivos a modo de cachorro y otras impulsando el
