T E S I S

**Evaluación de riesgo geológico por erosión pluvial para el mejoramiento de aulas
de la Institución Educativa N° 32231, Distrito de Obas - Huánuco**

Ingeniero Geólogo

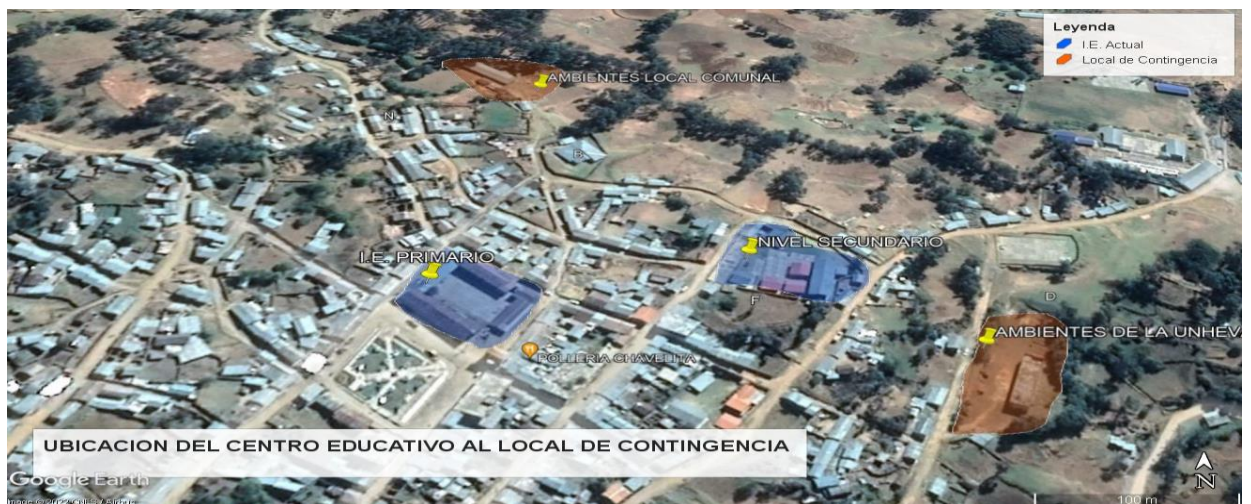
Figura 9 Disposición de área de contingencia

El Local Comunal 6 salones, patio y servicio higiénico, tendrá un área aprox. De 3000 m². Se encuentra a 300 metros de distancia de la actual Institución educativa.

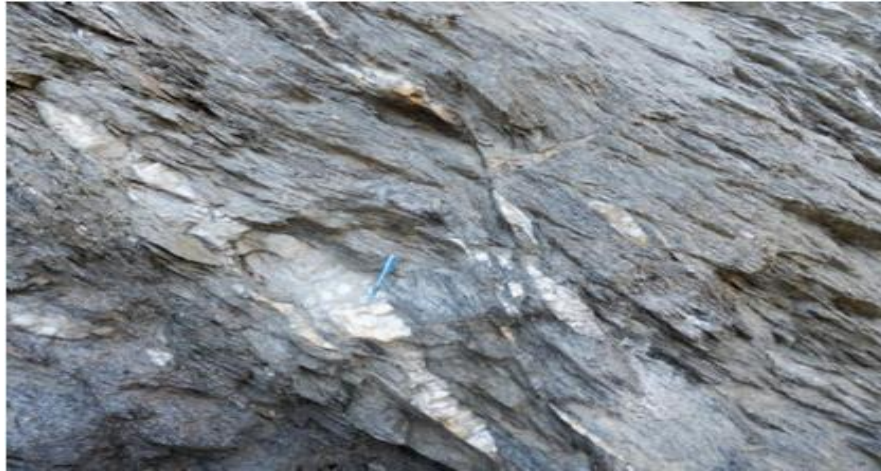
Figura 22 Vetillas de cuarzo hialino de 0.70 m por 15 cm de grosor y estructuras lenticulares de cuarzo hialino de 1 m por 10 cm de grosor en los esquistos micáceos, localidad de Obas.

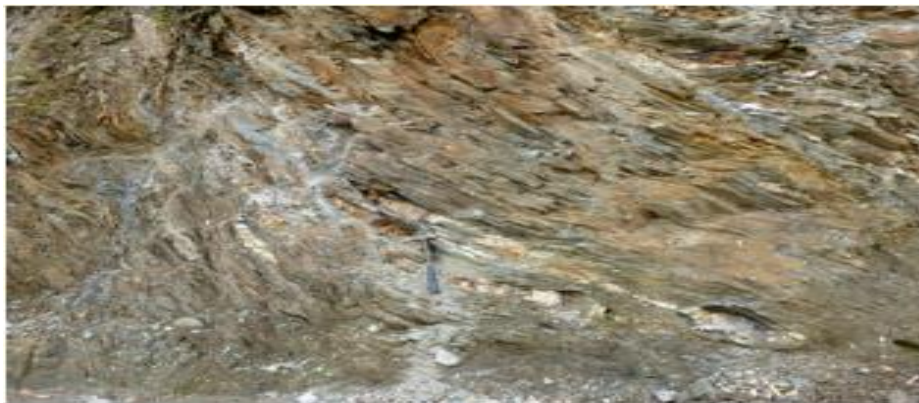
Figura 23 Estructura vetiforme de cuarzo lechoso irregular con óxidos (goethita y hematita) paralelo a los planos de foliación de los esquistos cuarzo-mica, con ancho variable de 5 a 15 cm. Localidad de Pariacancha

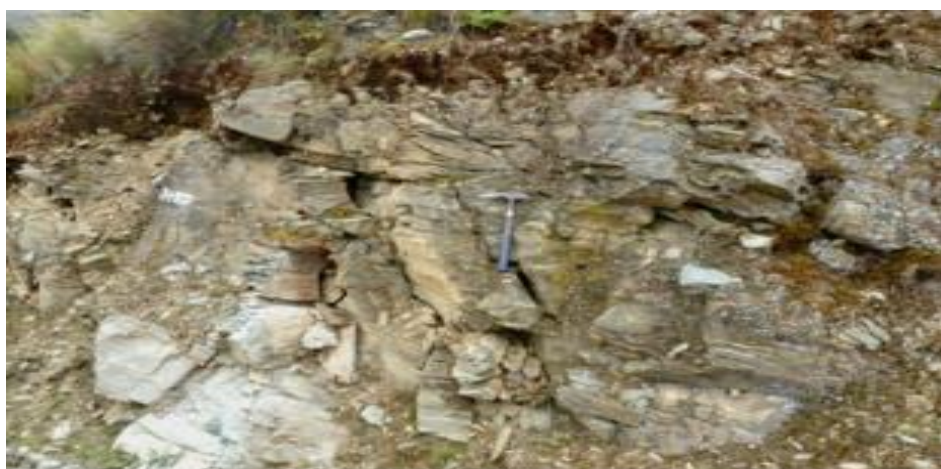
Presentan textura lepidoporfidoblástica con blastos de cuarzo y plagioclasa, en una matriz de minerales tabulares orientados de anfíboles, cloritas, epídota y biotita.

Figura 24 *Metandesita foliada con granos de cuarzo y feldespatos orientados con foliación N230°/20°. Presenta leve epidotización. Localidad de Huanpare.*

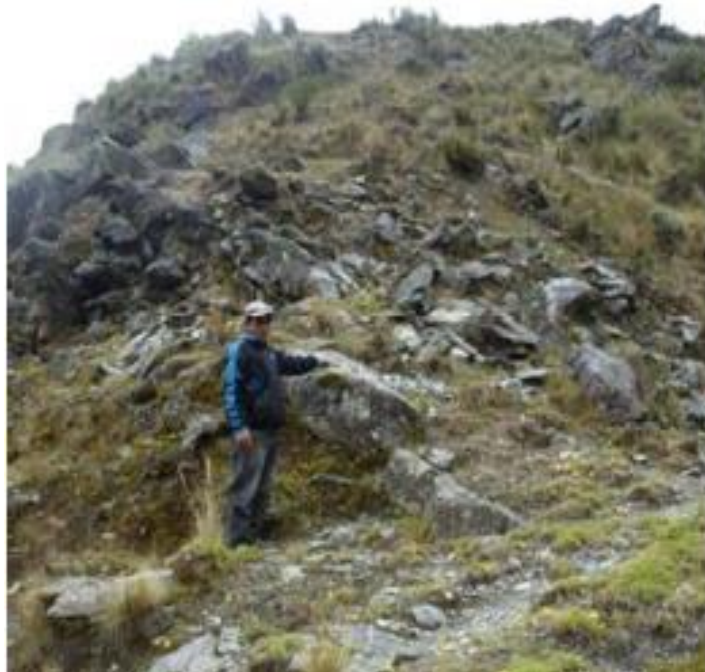
Figura 25 Afloramiento de intrusivo ultramáfico bastante disturbado en contacto con esquisto cuarzomica foliado. Se presenta compacto, disturbado y fuertemente silicificado. Localidad de Huanpare.

En uno de los flancos de la quebrada Shushun en la localidad de Huanpare, aflora un cuerpo ultramáfico con alto contenido en cromo, níquel y magnesio. Este afloramiento se encuentra bastante disturbado y fracturado, sobreyaciendo a los

esquistos del Complejo Marañón (Fotografía 0..). El fuerte metamorfismo destruye las estructuras y la paragénesis magmática, haciendo difícil reconocer la mineralogía.

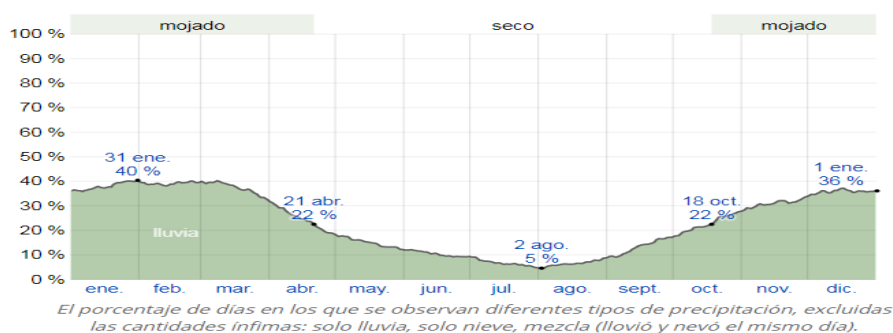
Figura 32 Promedio de precipitaciones

Entre los días mojados, distinguimos entre los que tienen solamente lluvia, solamente nieve o una combinación de las dos. En base a esta categorización, el tipo más común de precipitación durante el año es solo lluvia, con una probabilidad máxima del 40 % el 31 de enero.

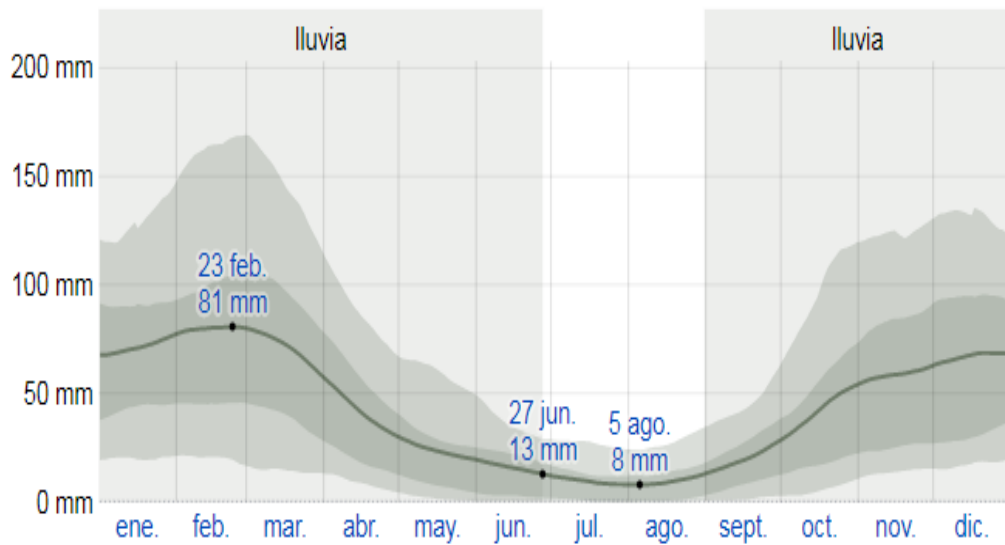
Tabla 19 Precipitación mensual promedio

La lluvia promedio (línea sólida) acumulada en un periodo móvil de 31 días centrado en el día en cuestión, con las bandas de percentiles del 25° al 75° y del 10° al 90°. La línea delgada punteada es el equivalente de nieve en líquido promedio correspondiente.

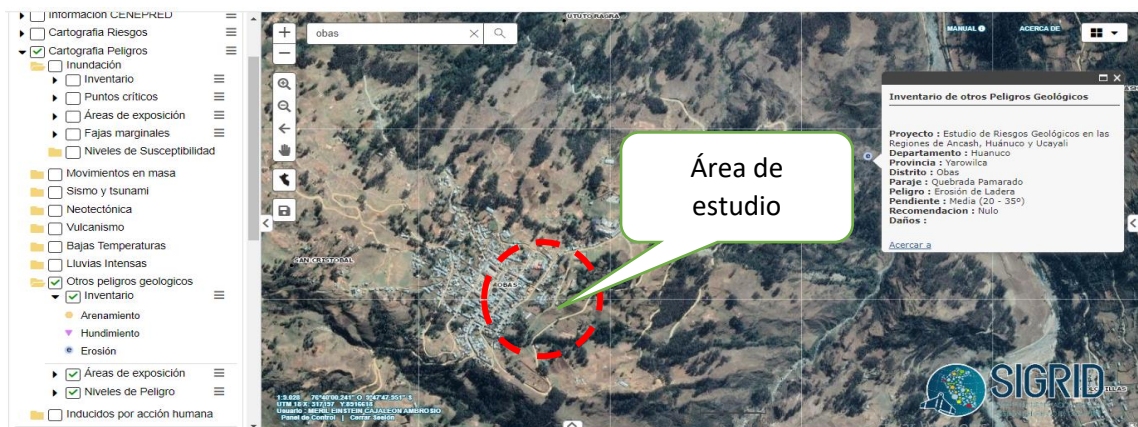
En la zona ocupada por la zona de estudio cuenta no cuenta con un drenaje adecuado, cuenta con regular cobertura vegetal, se cuenta con zonas de corte de talud sin drenaje y de fuerte pendiente; todo esto constituye con la infiltración de agua al subsuelo. Lo que está generando un incremento de las zonas inestables, de presentarse lluvias extraordinarias estas condiciones de inestabilidad van a generar futuros Erosión Pluvial.

A consecuencia de lo expuesto la evaluación de Riesgo originado por Erosión Pluvial de suelos es Considera en el Estudios. (PELIGRO MEDIO A ALTO)

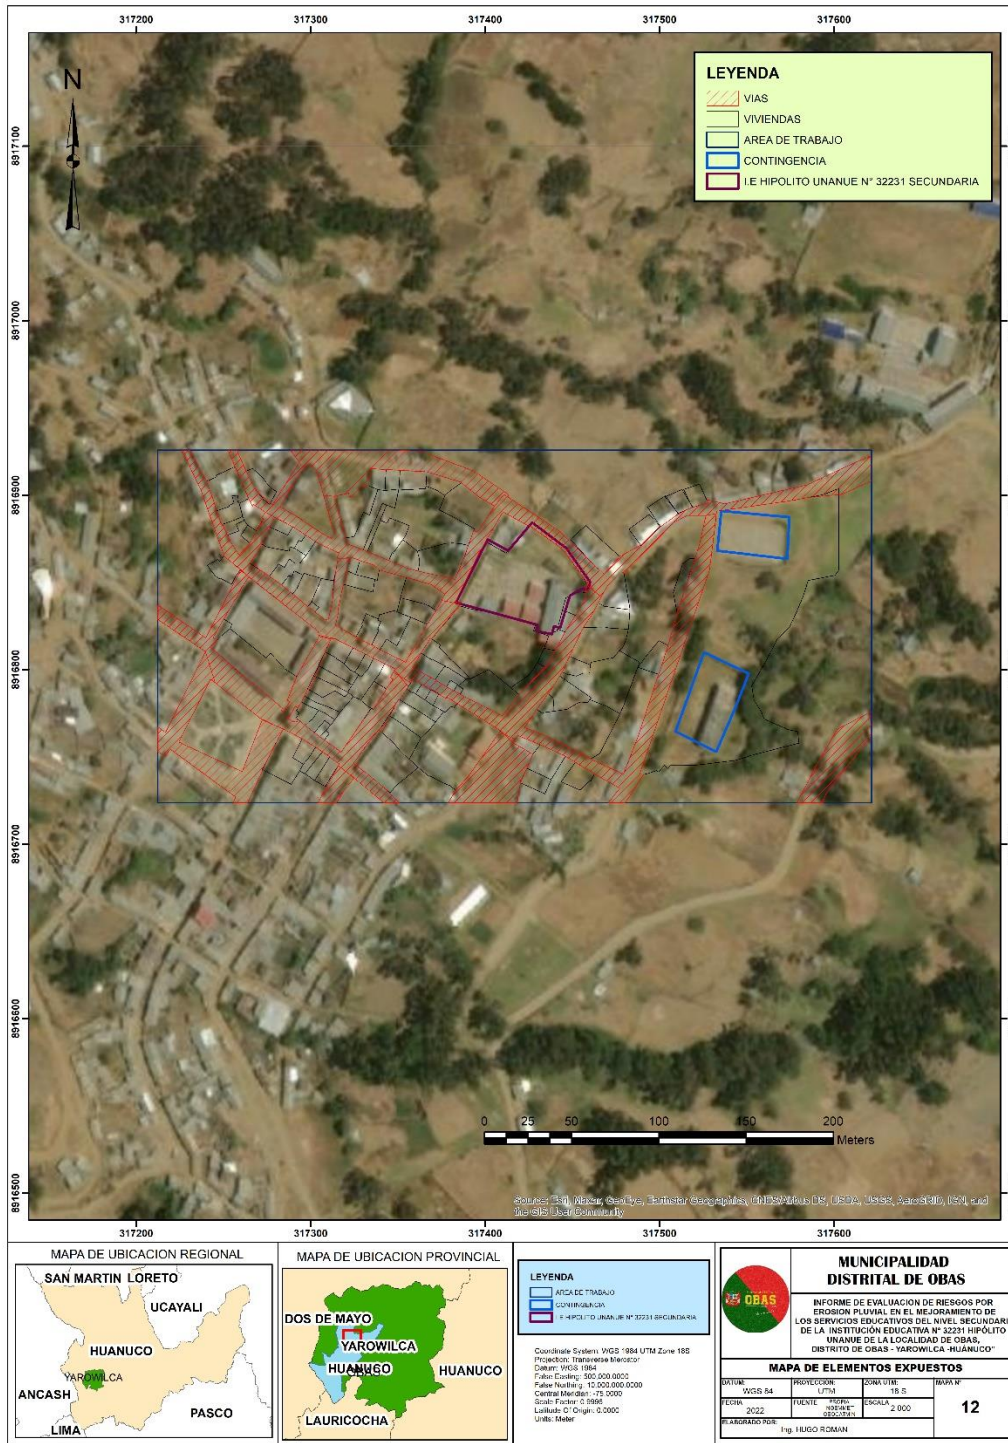
Figura 43 Mapa de elementos expuestos

CENTRO POBLADO	DE 200 m A 250 m DEL PELIGRO	MAS DE 250 m DEL PELIGRO	TOTAL
	13	94	106

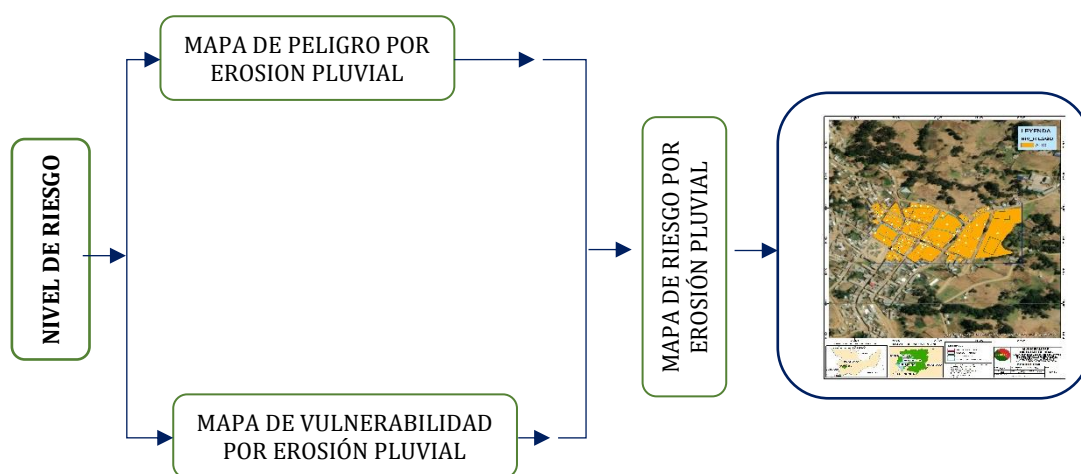
Figura 47 Metodología de análisis de riesgo

Una vez identificados y analizados los peligros a los que está expuesta el ámbito geográfico de estudio mediante la evaluación de la frecuencia expresando en años, y el nivel de susceptibilidad ante el peligro de Erosión Pluvial, y realizado el respectivo análisis de los componentes que inciden en la vulnerabilidad explicada por la exposición, fragilidad y resiliencia, la identificación de los elementos potencialmente vulnerables, el tipo y nivel de daños que se puedan presentar, se procede a la conjunción de éstos para calcular el nivel de riesgo del área en estudio.
