**UNIVERSIDAD NACIONAL DANIEL ALCIDES CARRIÓN**  
**FACULTAD DE INGENIERÍA**  
**ESCUELA DE FORMACIÓN PROFESIONAL DE INGENIERÍA AMBIENTAL**

**T E S I S**

**Análisis de la estabilidad química y biológica en el cierre del depósito de la  
Desmontera Excelsior, Distrito de Simón Bolívar-2024**

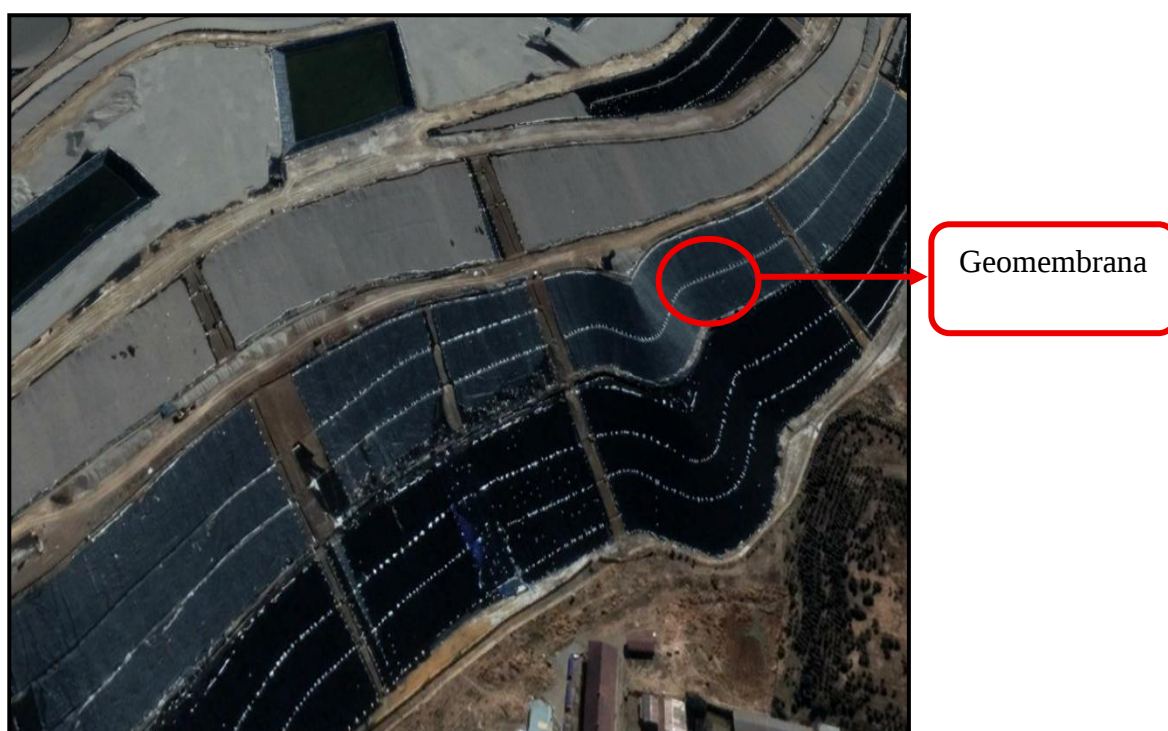
**Figura 10** Colocación de Material Impermeable

**Geomembrana:** Actúa como barrera impermeable, diseñada para restringir la infiltración de aguas hacia el interior del depósito, garantizando la protección del entorno circundante y contribuyendo al control ambiental del material encapsulado.

Esto estabiliza químicamente los residuos, evitando disolución de metales o liberación de contaminantes solubles.

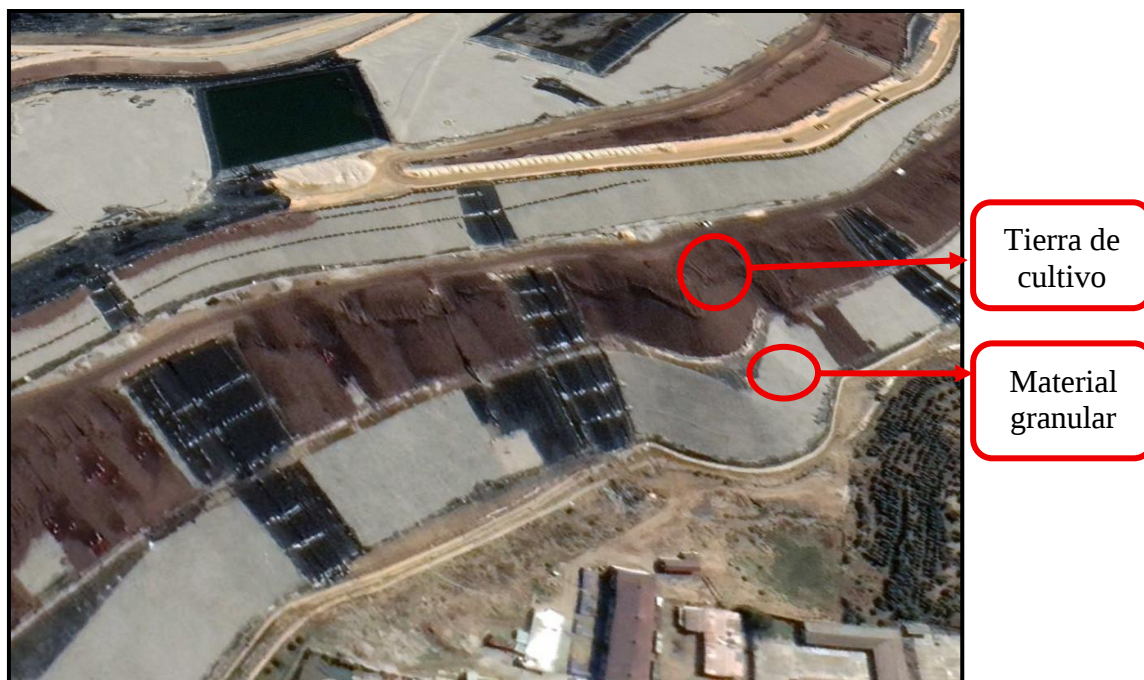
**Figura 11** Colocación de Material granular

**Material Granular:** Cumple la función de filtro y drenaje, este tipo de material facilita la captación y conducción eficiente de las aguas superficiales e infiltradas, las cuales son dirigidas mediante un sistema de drenaje hacia el exterior del depósito de desmonte encapsulado. De esta manera, se asegura tanto la estabilidad estructural del depósito como un control hidráulico adecuado, minimizando riesgos de erosión, saturación y fallas estructurales.

**Tierra de Cultivo:** Proporciona el sustrato necesario para el establecimiento y desarrollo de las especies vegetales. Su aplicación contribuye a la estabilización superficial del depósito, promoviendo la recuperación ambiental y paisajística del área intervenida. Asimismo, incrementa la resistencia del suelo frente a procesos erosivos y mejora la integración del depósito con su entorno natural.

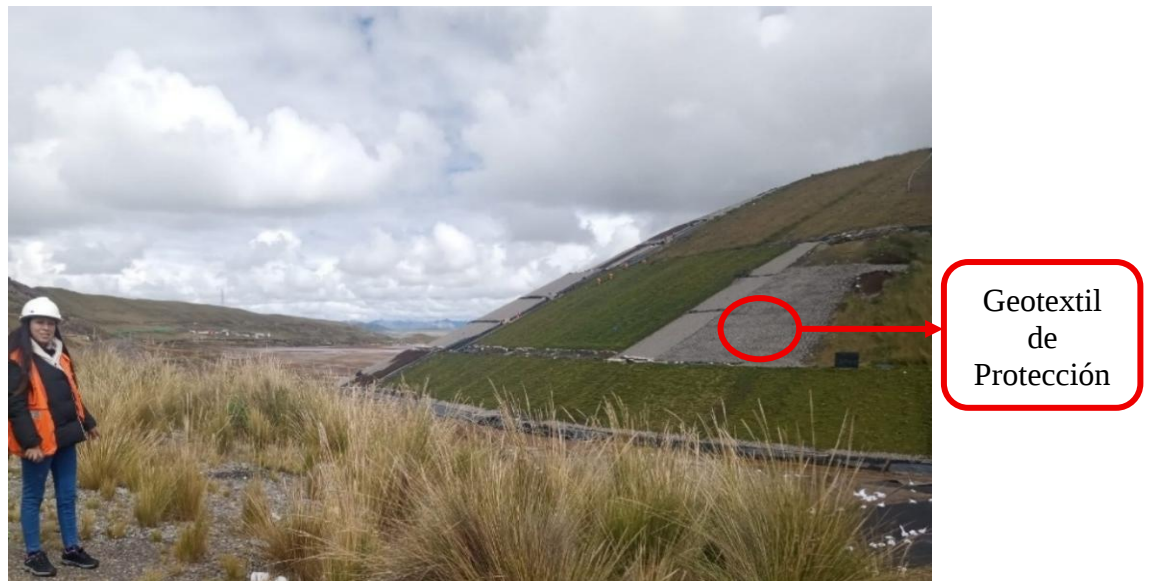
**Figura 12** Colocación de Geotextil de Protección

**Geotextil de Protección:** Evita el contacto directo entre el sustrato granular y la geomembrana, protegiendo su integridad. Reduce el riesgo de contaminación por lixiviados al impedir que el agua infiltrada arrastre compuestos químicos de los materiales subyacentes al medio ambiente.

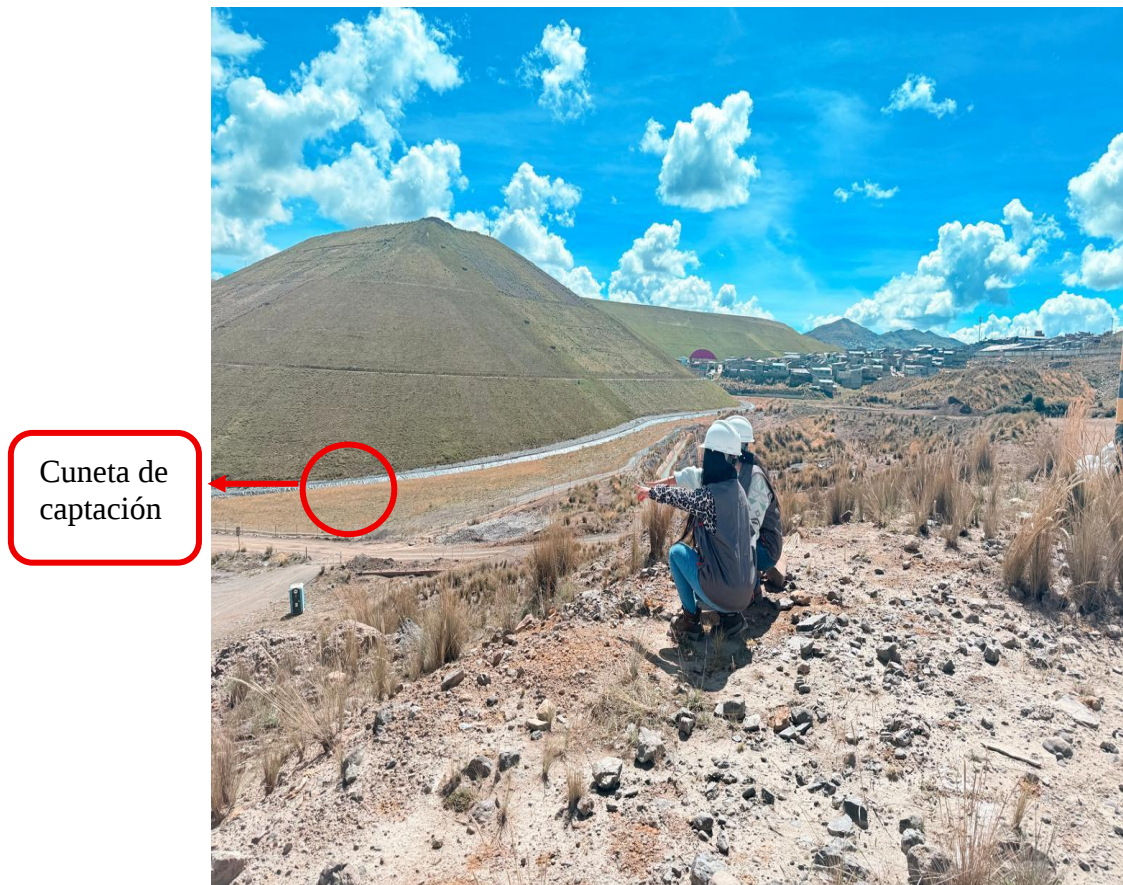
**Figura 14** *Cunetas de Captación*

**Cunetas de Captación:** Las cunetas de captación se encuentran ubicadas en la parte intermedia y superior del depósito. Permiten recolectar de manera controlada el agua de escorrentía y dirigirla hacia sistemas de almacenamiento o tratamiento, evitando la infiltración no controlada. La captación y conducción eficiente del agua contribuye directamente a la estabilidad química del pasivo, al limitar la disolución y transporte de sustancias potencialmente contaminantes.

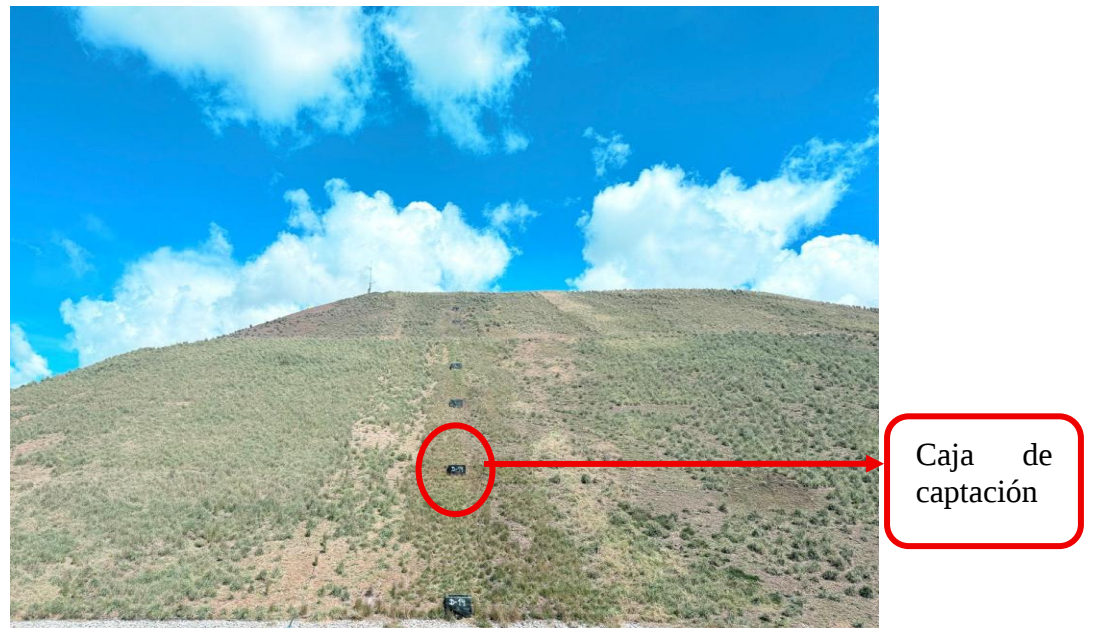
**Figura 15** *Caja de captación*

**Caja de captación:** Las cajas de captación recolectan las aguas provenientes de los drenajes con tubería, permitiendo su manejo controlado para tratamiento o almacenamiento. Su función es reducir la dispersión de compuestos químicos y asegurar una gestión segura y sostenible del agua del depósito.

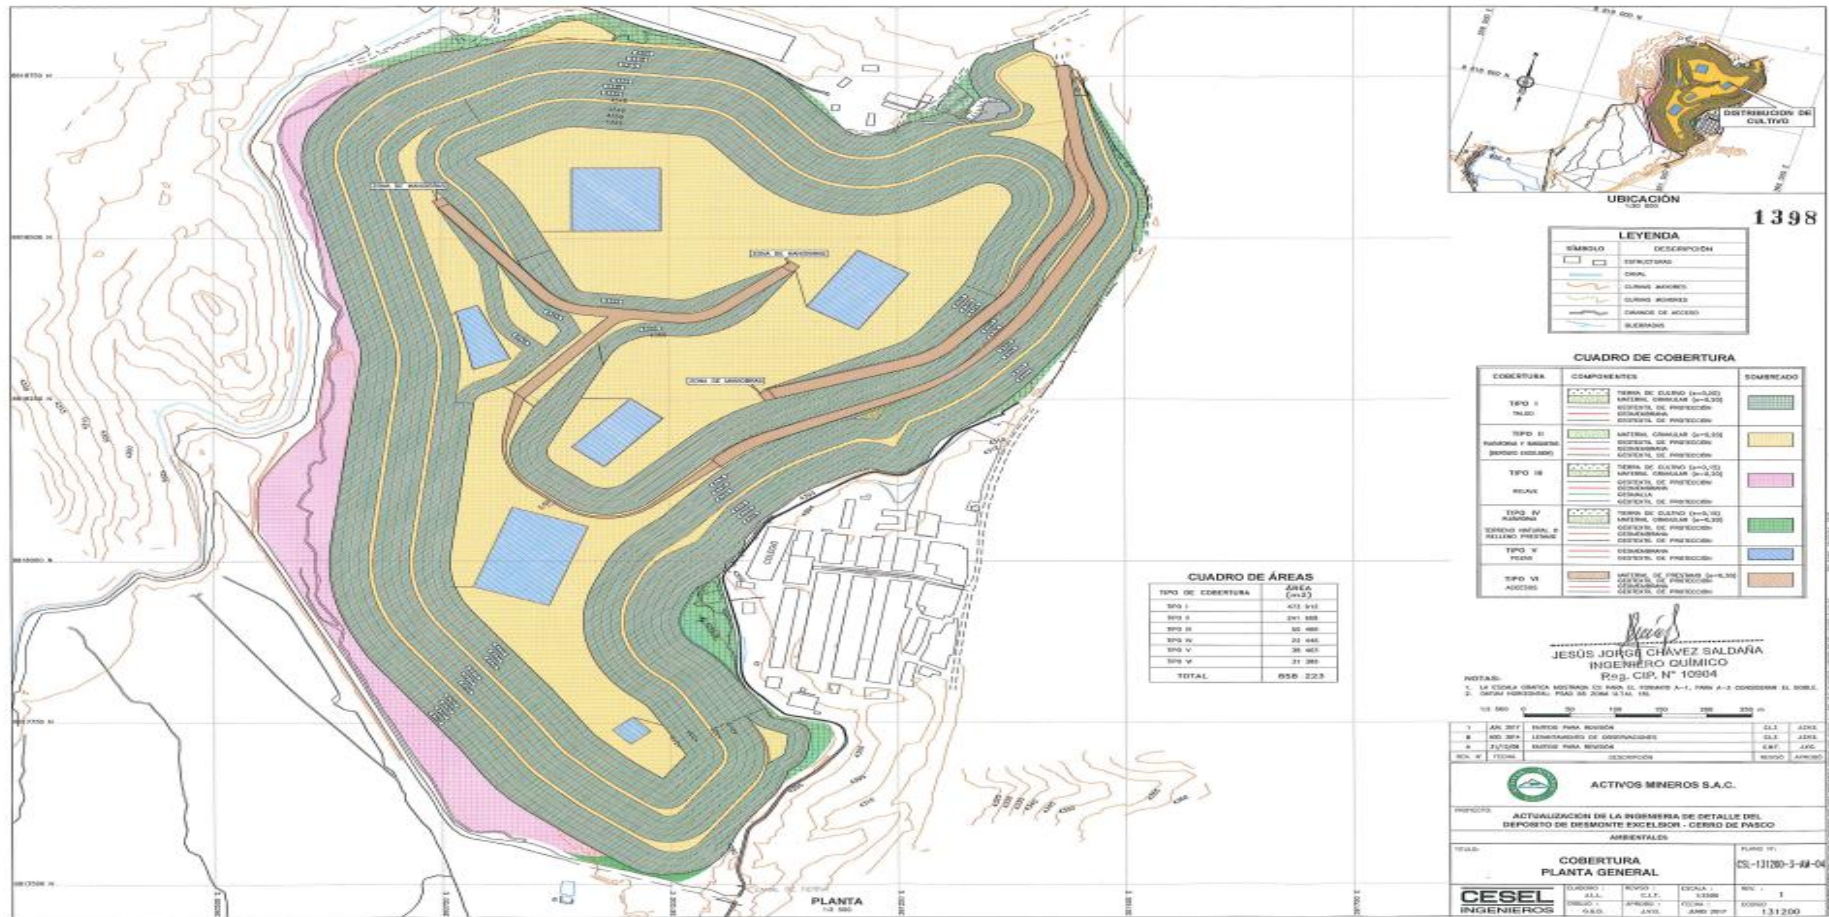
**Cobertura- Planta General**

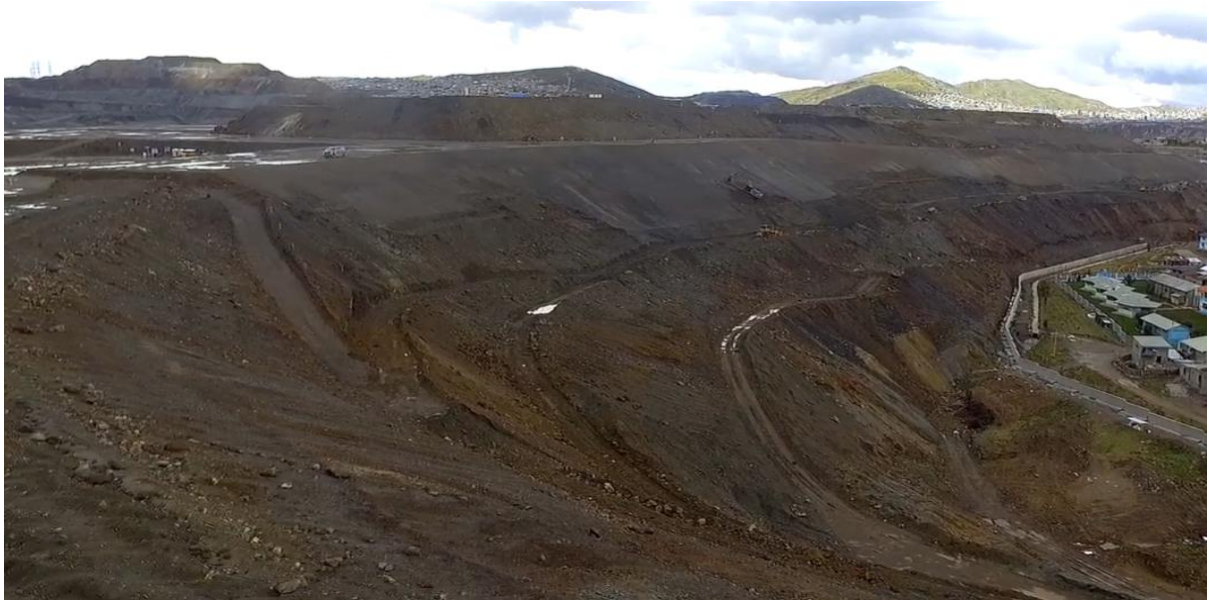
*Corte y relleno de la superficie del terreno*

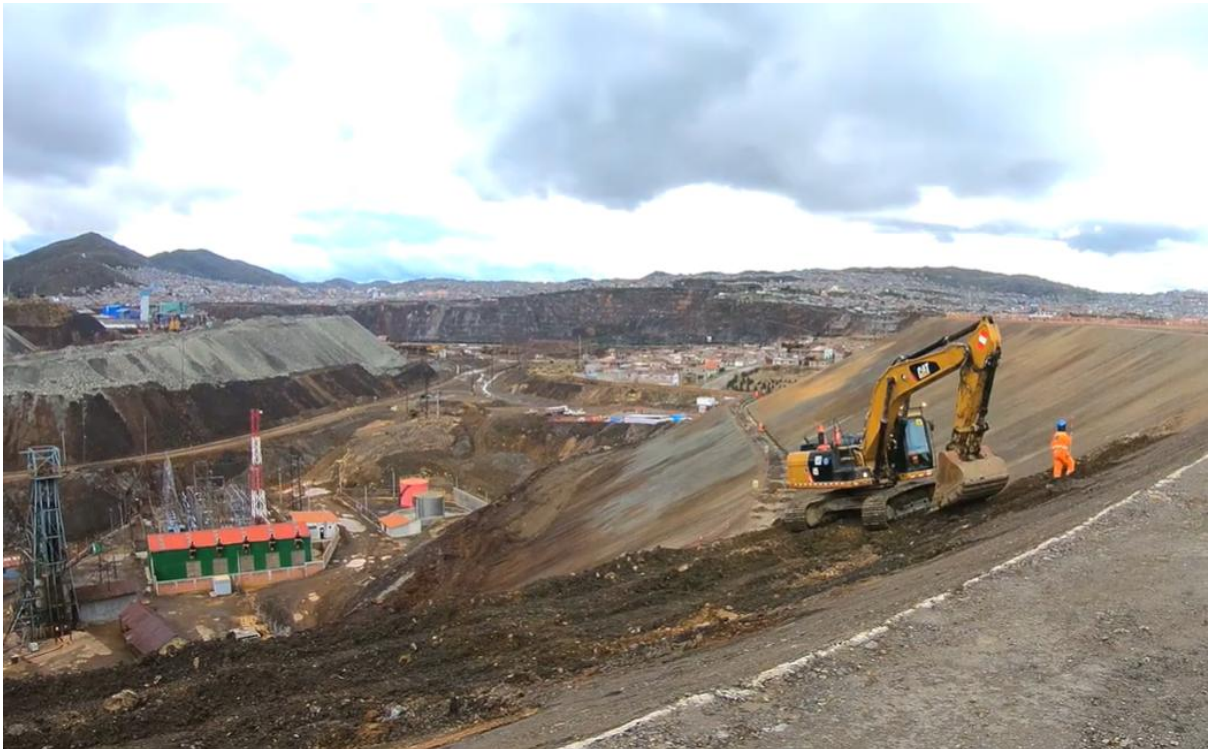
**Figura C2**

*Perfilado de taludes*

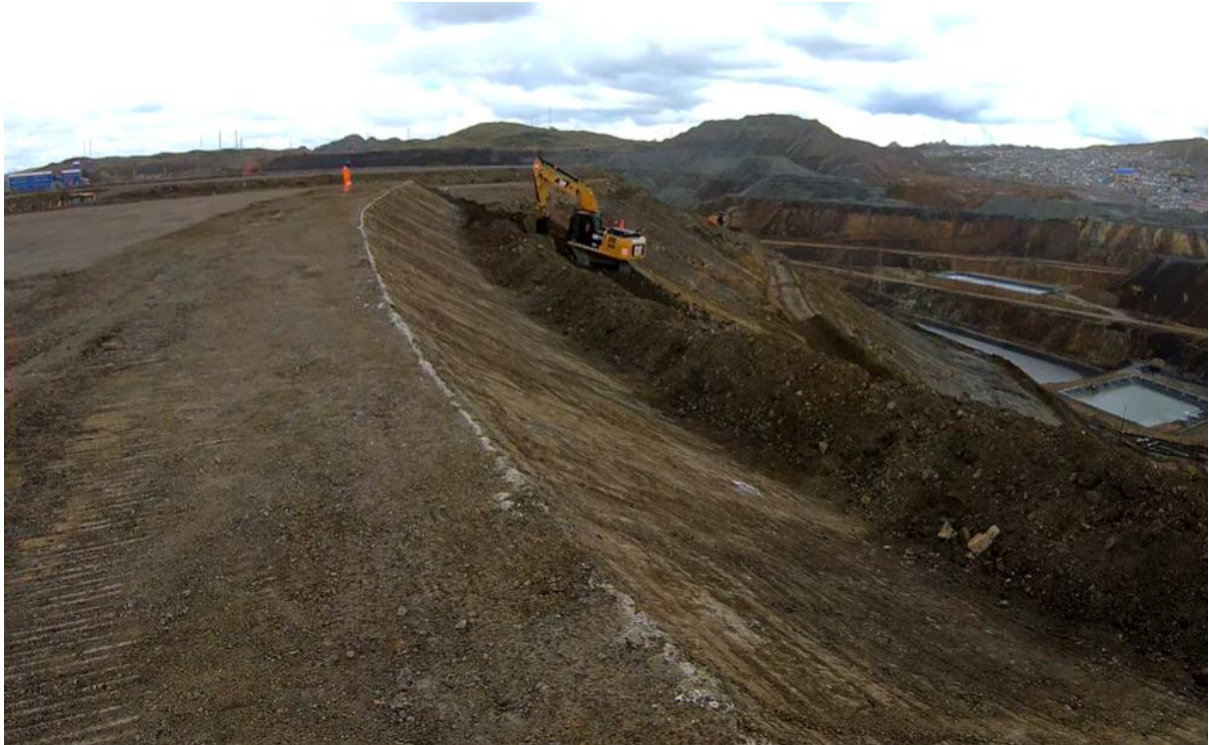
**Figura C3**

*Compactación de la superficie del terreno*

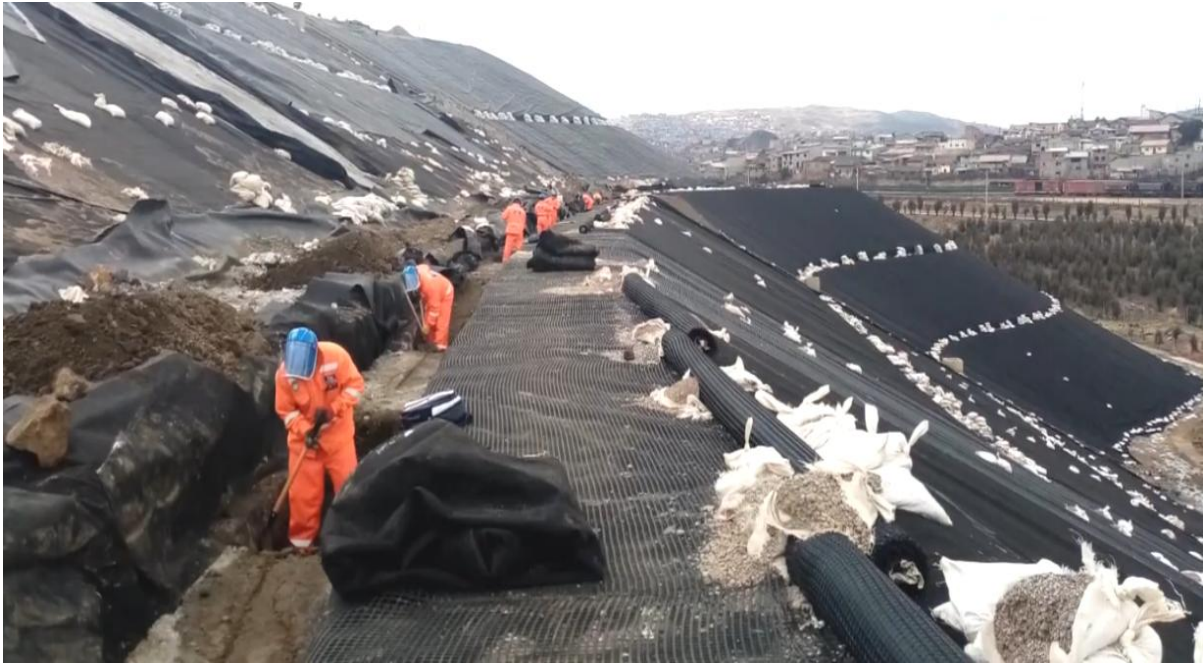
*Colocación de geotextil (capa de protección)*

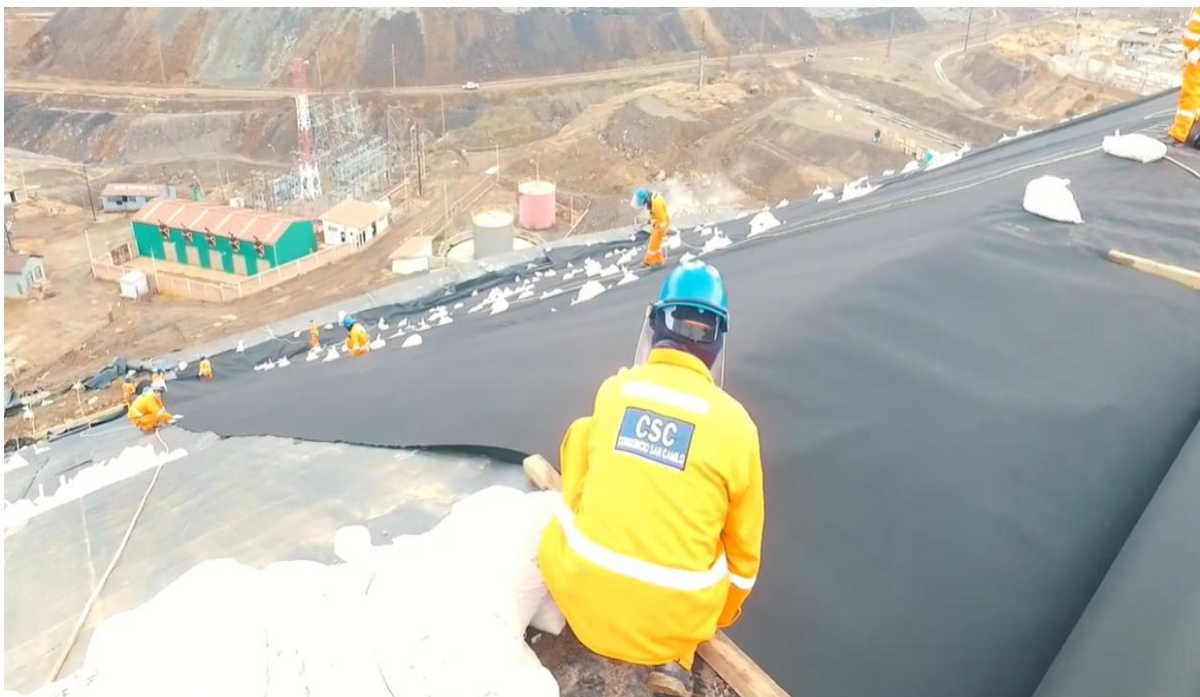
**Figura D2**

*Colocación de geomembrana (barrera impermeable)*

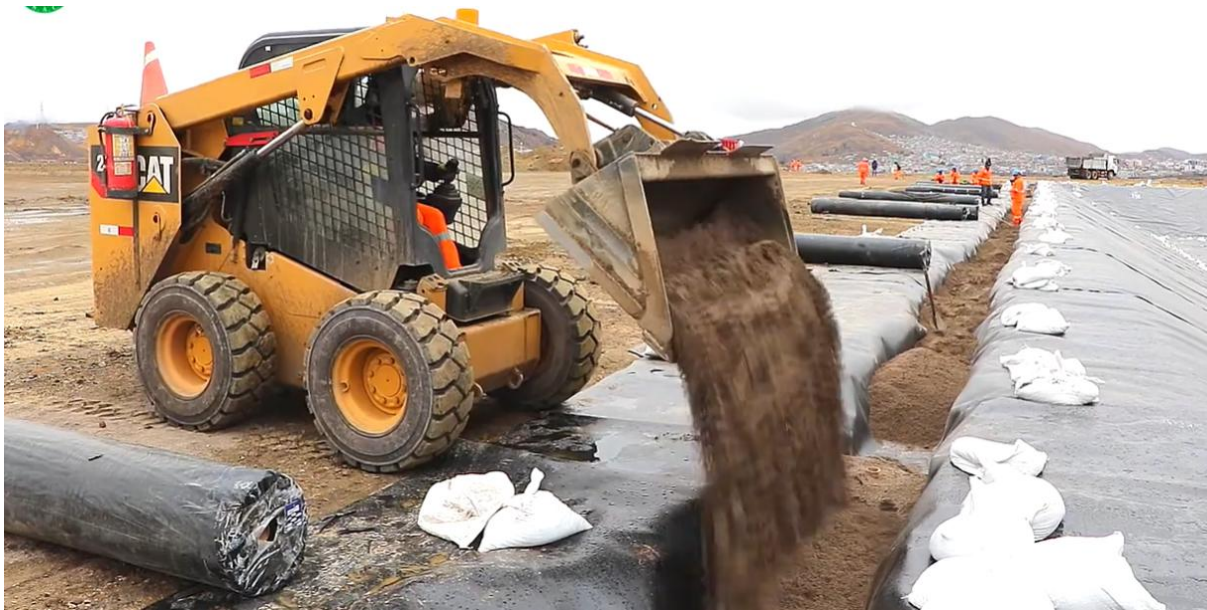
**Figura D3**

*Colocación de material de cobertura sobre la barrera impermeable*

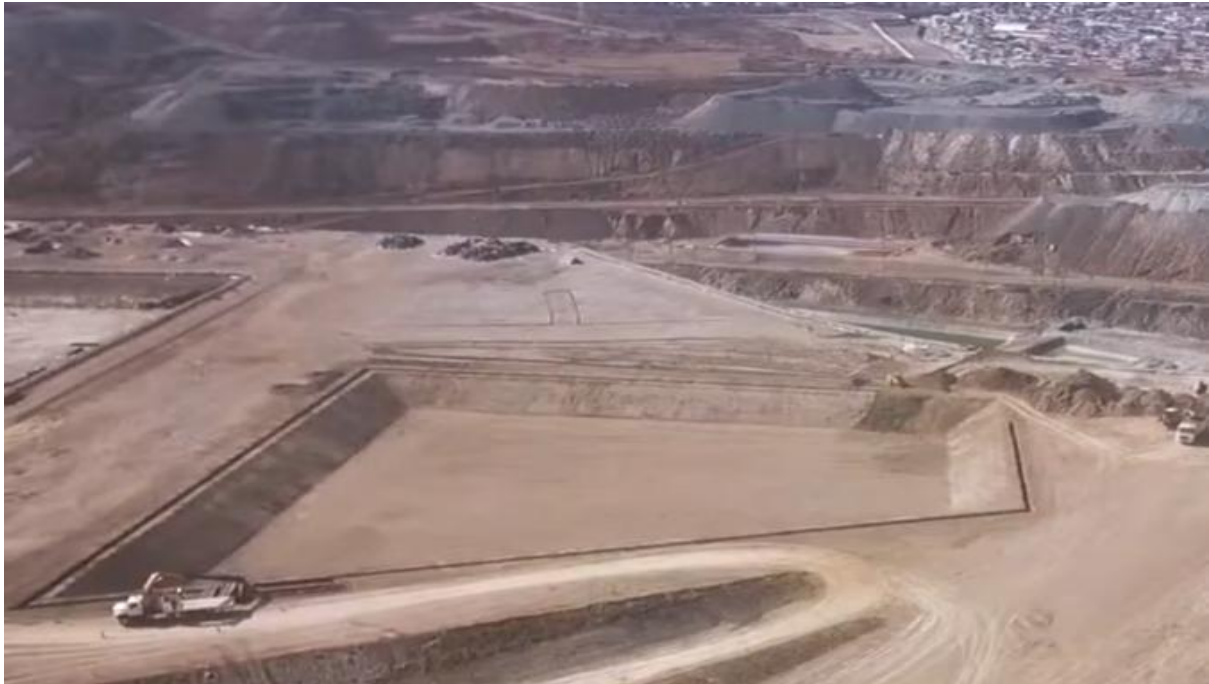
*Construcción de pozas de almacenamiento de agua*

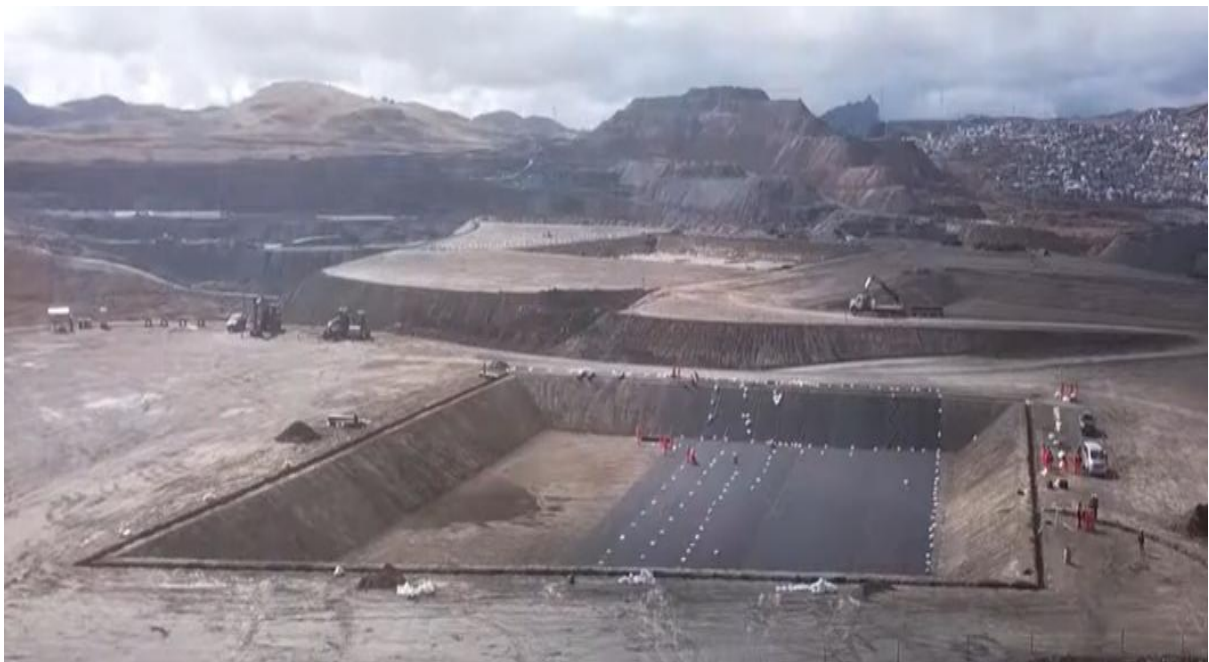
**Figura E2**

*Recubrimiento de pozas con geosintéticos*
