**Optimización de la estabilización de taludes mediante estrategias  
innovadoras para mitigar deslizamientos y reforzar la seguridad en  
entornos educativos – Vilcabamba 2023**

**Para optar el título profesional de:**

**Ingeniero Civil**

- Solicitante** : Gobierno Regional de Pasco
- Atención** : Sub Gerencia de Estudios
- Proyecto** : Reformulación del expediente técnico denominado "MEJORAMIENTO DE LOS SERVICIOS EDUCATIVOS DE LA I.E. N° 34152 MARCELIANO RIOS BIANCHI, DISTRITO DE VILCABAMBA – DANIEL ALCIDES CARRION – PASCO"
- Ubicación** : Vilcabamba, Daniel Alcides Carrión, Pasco
- Estudio** : Calicata (C-1)

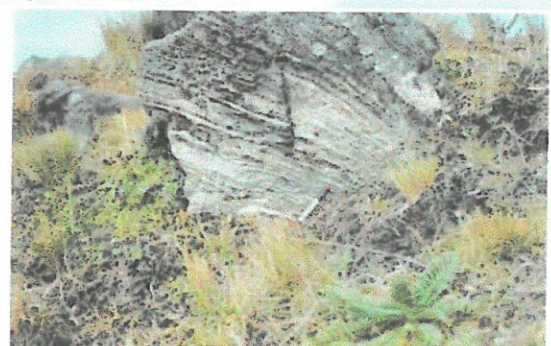
Foto N° 2 Complejo del Maraón: Gneis bandeado en el cerro Apallacuy, extremo norte del cuadrángulo de Ambo (21-k).

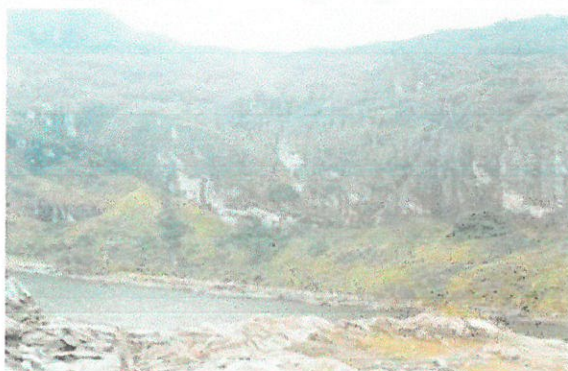
Foto N° 3 Complejo del Marañon: Metavolcánicos, gneises y esquistos cuarzo-mica, en los alrededores del cerro Jasas Punta, cuadrángulo de Ambo (21-k).

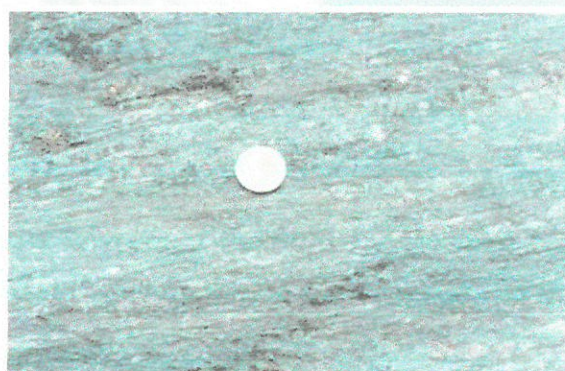
Foto N° 4 Acercamiento de la vista anterior, afloramiento de gneises y metavolcánicos.

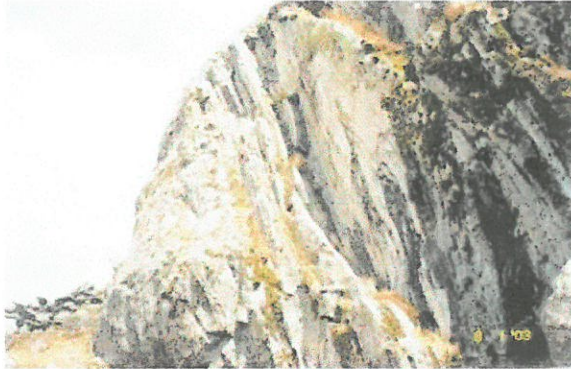
Foto N° 5 Complejo del Marañón; Esquistos cuarzo-mica-sericita, aflorando en los alrededores de Corral Cancha, cuadrángulo de Ambo (21-k).

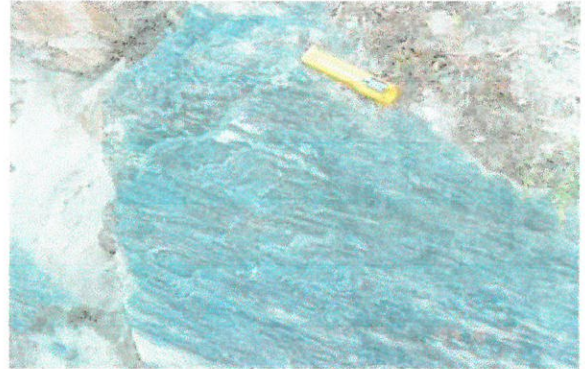
Foto N° 6 Esquistos cuarzo-mica, con segregación de cuarzo, margen izquierda del río Huallaga, a la altura de Cashao.

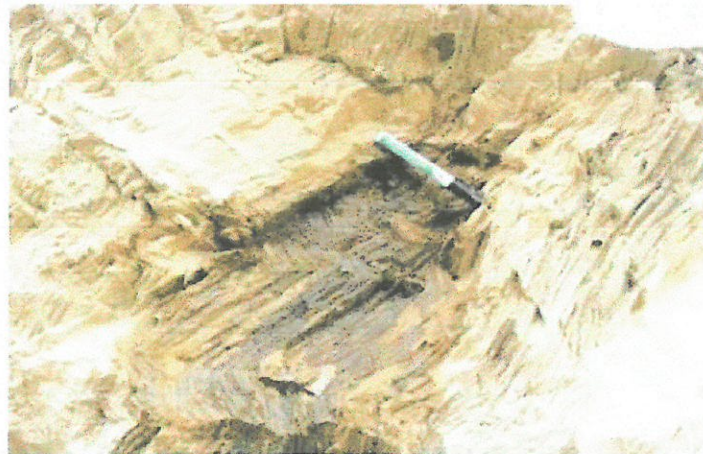
Foto N° 7 Esquistos de cuarzo-mica, aflorante al oeste de la localidad de Buena Vista.

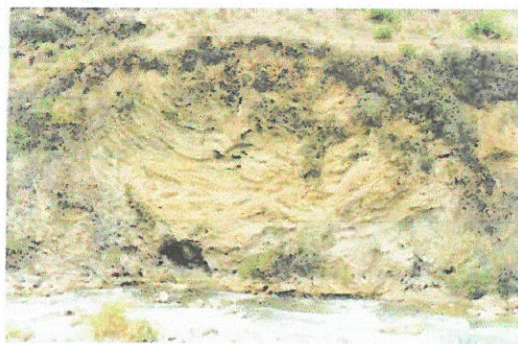
Foto N° 8 Metasedimentos del Grupo Marañón, entre las localidades de Yanahuanca y Quipro.

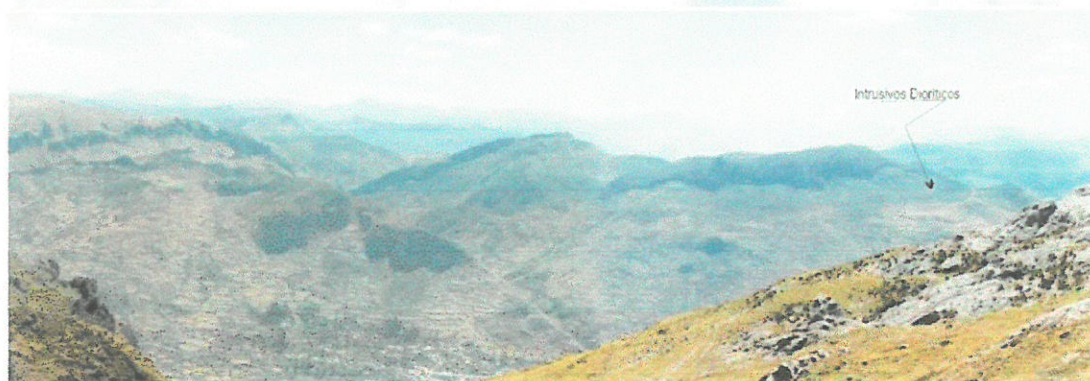
Imagen N° 10.- Complejo Maraón, Tapuc

Foto N° 19 Intrusivos cortando a los esquistos cuarzo-sericita del Complejo del Maraón, localidad de Tapuc, cuadrángulo de Ambo (21-k).

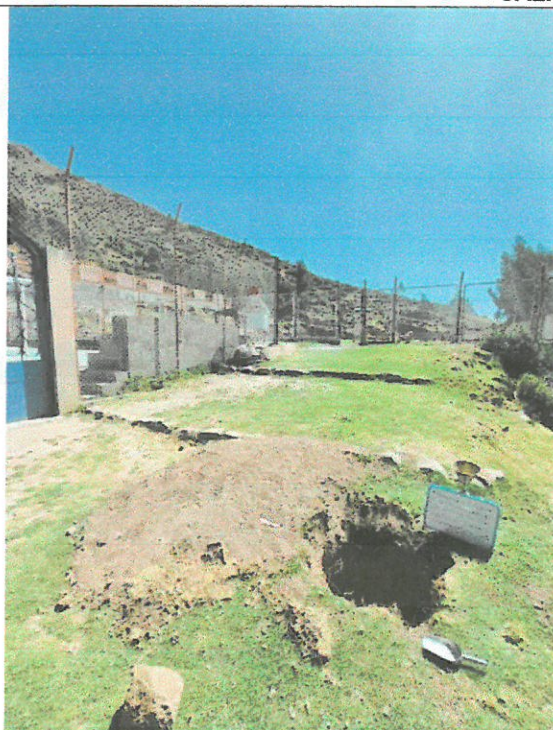
Imagen N°01: Exploración de calicata

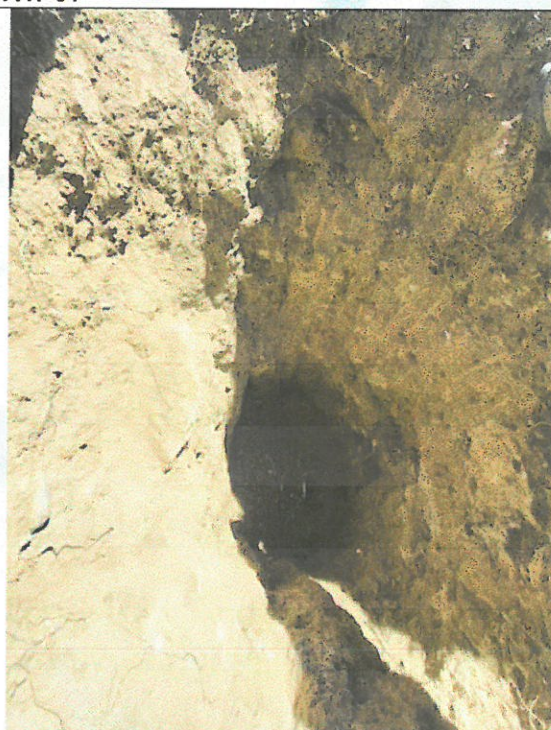
Imagen N°02: Perfil estratigráfico calicata C-1

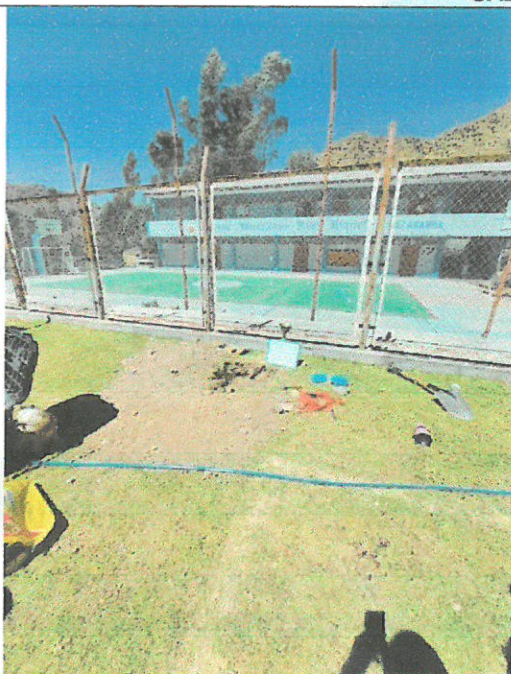
Imagen N°01: Exploración de calicata

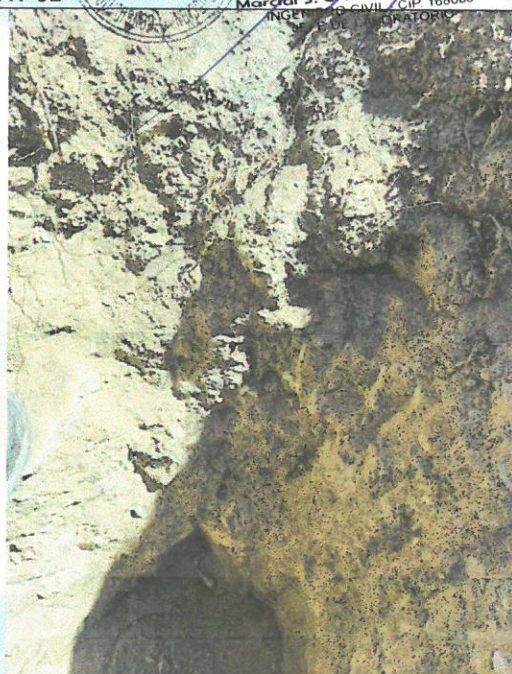
Imagen N°02: Perfil estratigráfico calicata C-2

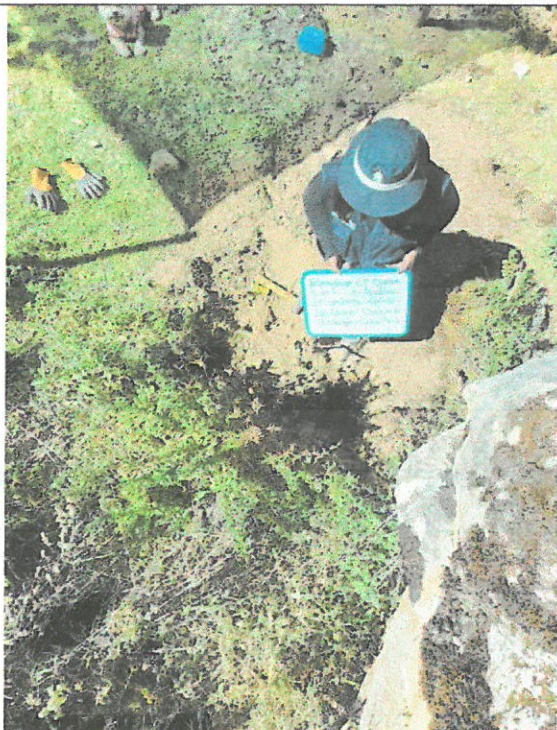
Imagen N°01: Exploración de calicata C-3

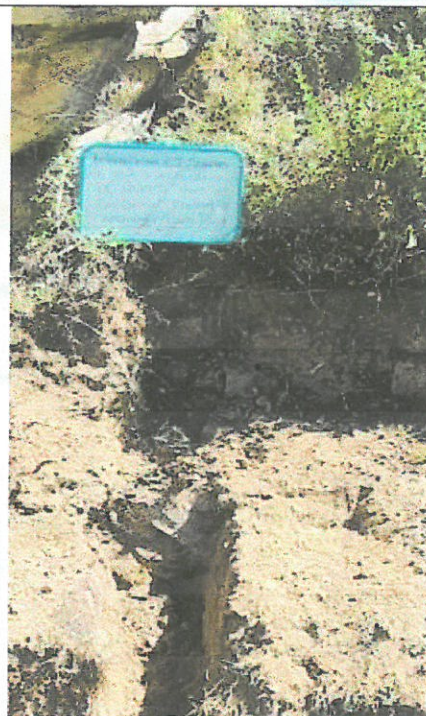
Imagen N°02. Perfil estratigráfico calicata C-3

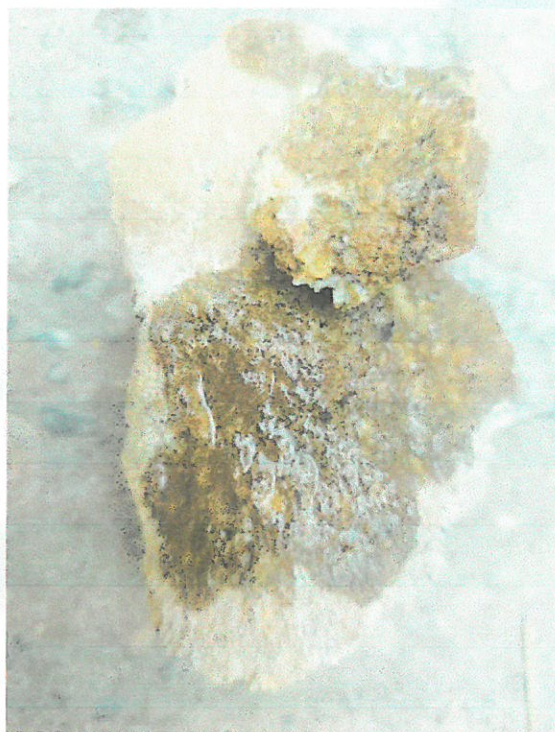
Imagen N°03: Evaluación de rocas metamórficas con ácido clorhídrico. Calicata N°03

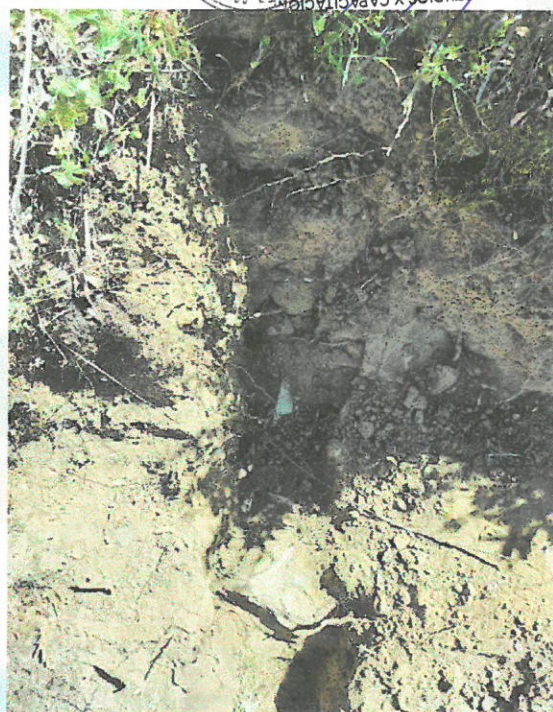
Imagen N°04. Identificación de rocas
