**T E S I S**

**Inspecciones internas de seguridad para la prevención de accidentes de  
trabajo en la empresa contratista minera SEPROCAL, U.M. El Porvenir,  
NEXA, 2021**

**Para optar el título profesional de:**  
**Ingeniero de Minas**

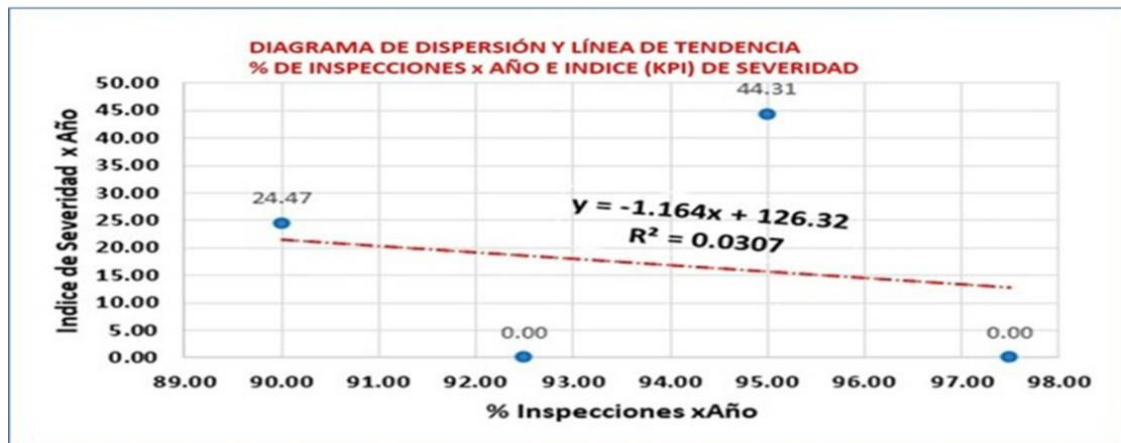
**Figura 10.** *Diagrama de dispersión y Línea de Regresión Lineal entre el Prom / Año % de Inspecciones Internas ejecutadas y el Índice de Severidad*

En la figura 10 se ve el diagrama de dispersión y la línea de regresión lineal entre el Prom/Año de Inspecciones Internas ejecutadas y los índices de severidad 2019-2022. Esta línea de tendencia se presenta como  $Y = -1.164x + 126.32$ . En esta ecuación la pendiente es negativa, y nos indica que al aumentar el porcentaje de inspecciones internas ejecutadas baja ligeramente el índice de severidad; es decir, disminuye la magnitud de los costos directos e indirectos por accidentes. Además, hay una alta dispersión de puntos debido a la Pandemia del Corona Virus. Se acepta la hipótesis nula, de relación inversa y positiva.
