**UNIVERSIDAD NACIONAL DANIEL ALCIDES CARRION**  
**FACULTAD DE INGENIERIA**  
**ESCUELA DE FORMACIÓN PROFESIONAL DE INGENIERÍA CIVIL**

**Evaluación del Riesgo Sísmico de las Viviendas Autoconstruidas del Jr.  
Los Tulipanes, AA. HH Techo Propio, Distrito de Yanacancha – Pasco,  
Aplicando el Método FEMA P-154.**

**Bach. Danitza Mhedalith CARHUARICRA MONTES**

**Cerro de Pasco - Perú - 2023**

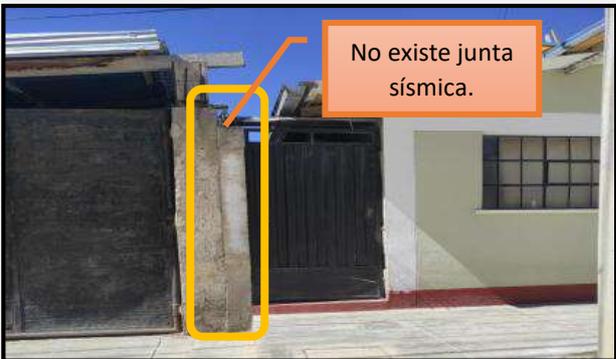
Problema	Justificación
<ul style="list-style-type: none"> <li>Adyacencia</li> </ul> <p style="text-align: center;"><b>Golpeteo</b></p> <p><b>Figura 33. Identificación de junta sísmica edificación 2.</b></p>

<p>Las estructuras se encuentran muy cercanas (no cumple con la separación mínima).</p> <p><b>Según la RNE</b> para la edificación la separación mínima tiene que ser de 3 cm.</p>

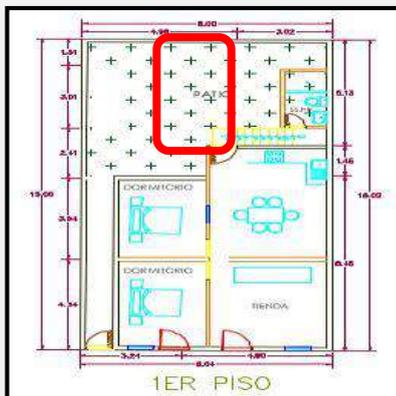
**Figura 35. Irregularidad en planta edificación 2.**

**Según la RNE y FEMA** la estructura de la edificación no es regular ya que su proporción en planta presenta las formas L, sin juntas de construcción.

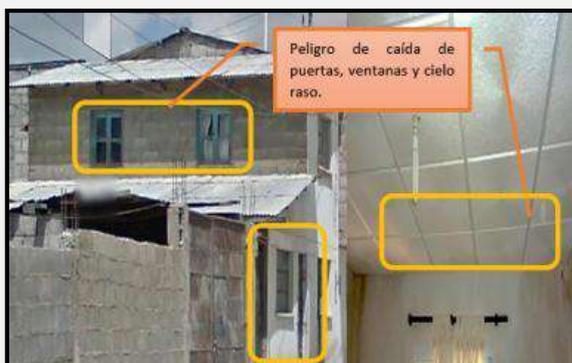
**Figura 36. Peligros no estructurales edificación 2.**

Tales como cielos rasos, tabiques, ventanas, puertas, cerramientos, etc., así como equipos, instalaciones eléctricas y sanitarias.

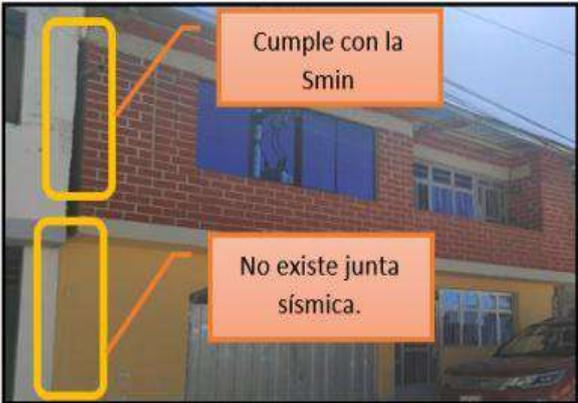
Problema	Justificación
<ul style="list-style-type: none"> <li>Adyacencia</li> </ul> <p data-bbox="229 1487 347 1514"><b>Golpeteo</b></p> <p data-bbox="209 1520 863 1547"><b>Figura 39. Identificación de junta sísmica edificación 2.</b></p>

<p data-bbox="911 1424 1358 1547">Las estructuras se encuentran muy cercanas (no cumple con la separación mínima).</p> <p data-bbox="911 1608 1358 1731"><b>Según la RNE</b> para la edificación la separación mínima tiene que ser de 3 cm.</p>

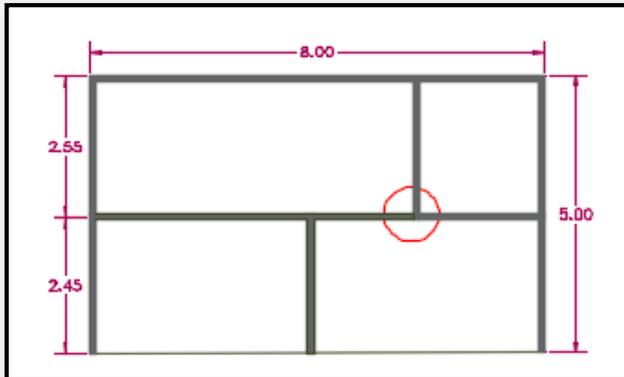
**Figura 40.** Ejes verticales discontinuos edificación 3.

**Según la RNE y FEMA** la estructura de la edificación es irregular cuando existen desplazamientos en el alineamiento de elementos verticales.

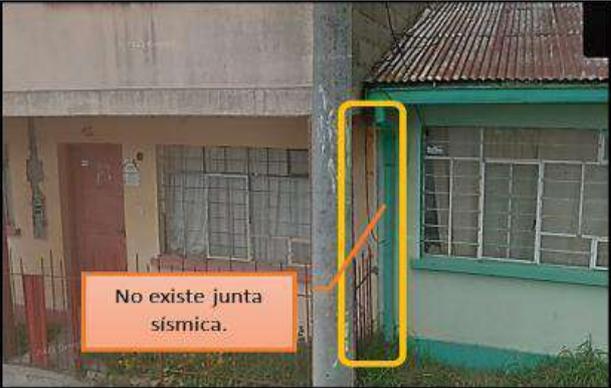
Problema	Justificación
<ul style="list-style-type: none"> <li>• Adyacencia</li> </ul> <p style="text-align: center;"><b>Golpeteo</b></p> <p><b>Figura 45. Identificación de junta sísmica edificación 4.</b></p>

<p>Las estructuras se encuentran muy cercanas (no cumple con la separación mínima).</p> <p><b>Según la RNE</b> para la edificación la separación mínima tiene que ser de 3 cm.</p>

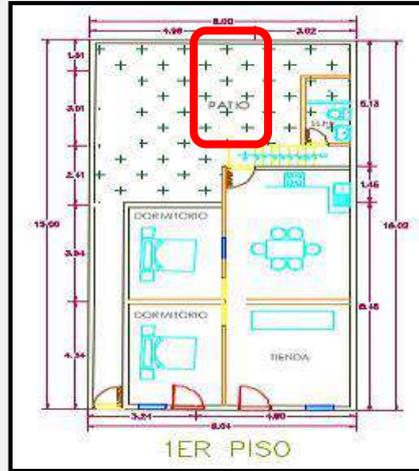
Figura 49. Irregularidad en planta edificación 2.

La estructura presenta la forma L, sin juntas de construcción

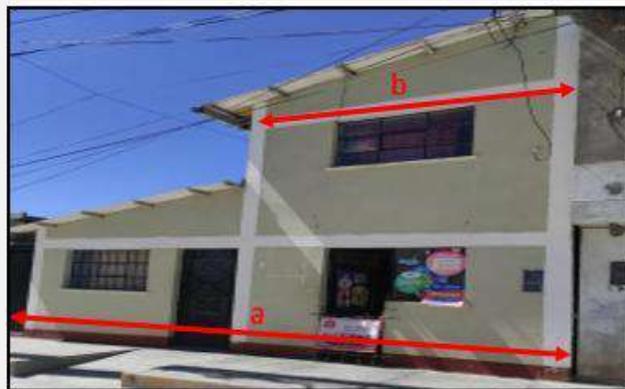
Figura 50. Edificación 2 presencia de golpeo.

La edificación está separada de la estructura adyacente en menos del 1% de la altura de la edificación más baja y de la estructura adyacente	Los pisos no se alinean verticalmente en el rango de 60	El valor límite del modificador de puntaje por golpeo es -1.2	-1.2
	Una edificación es 2 o más pisos más alta que la otra		-1.2
	La edificación está al final del bloque o manzana		-0.6

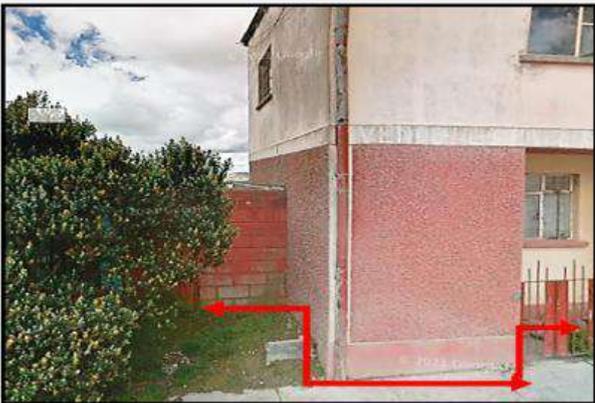
Edificación 4													
Problema	Justificación												
<ul style="list-style-type: none"> <li>• Irregularidad en planta</li> </ul>	<p>La estructura de la edificación no es regular cuando su proporción en planta presenta las formas U, sin juntas de construcción</p> <p><b>Figura 52. Irregularidad en planta edificación 4.</b></p>

<table><tr> <td>Irregularidad torsional: El sistema lateral no aparece relativamente bien distribuido en planta en una o ambas direcciones. (No incluye la irregularidad frontal abierta W1A enumerados anteriormente).</td> <td>-1.0</td> </tr></table>

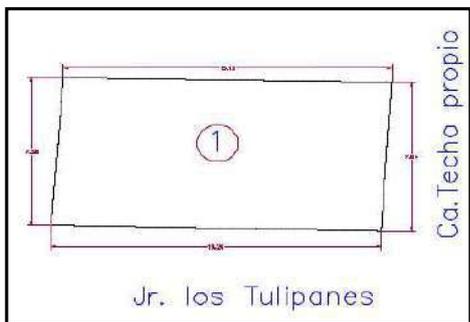
La edificación presenta irregularidades en planta , forma de L , no existen las justas , no presenta columna uniforme asi como las vigas.

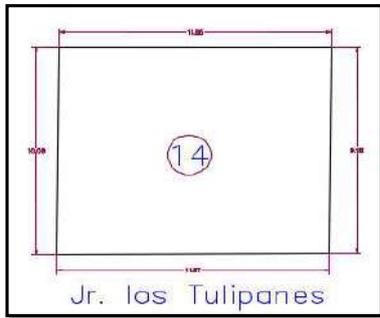
Otra identificación:  
Nombre del edificio: Vivienda N°14  
Uso: Vivienda  
Latitud: 10.658616° Longitud: 76.251735°  
Ss: S1:  
Inspector(es): Danitza CARHUARICRA MONTES Fecha/hora: 02/07/2023 - 01:20 pm

<b>PUNTAJE FINAL NIVEL 2, SL2 = (S' + VL2 + PL2 + M) ≥ SMIN</b>				<b>SL2 = -1.8</b>	<b>≤</b>	<b>SMIN = 0.3</b>	<b>NO CUMPLE !!</b>
Se observa algún daño o deterioro u otra condición que afecta negativamente al desempeño sísmico de la edificación: <input checked="" type="checkbox"/> Si <input type="checkbox"/> No							
Si es afirmativo, describir la condición en la sección de comentarios e indicar en el formulario del Nivel 1 si una evaluación detallada es requerida independiente del puntaje del edificio							
<b>PELIGROS NO ESTRUCTURALES OBSERVABLES</b>							
Ubicación	Aspectos (Marcar "Si" o "No")			Si	No	Comentarios	
Exterior	Existe un parapeto de mampostería no reforzada no arriostrada o una chimenea de mampostería no reforzada						
	Existen revestimientos pesados o enchapado pesado.						
	Existe un elemento pesado sobre puertas de salidas o pasillos peatonales que parecen estar soportados inadecuadamente.☑

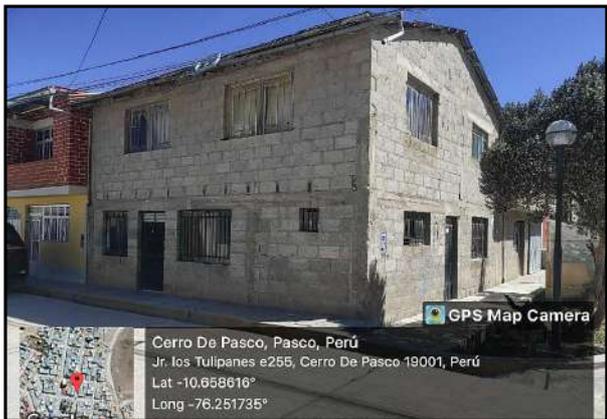
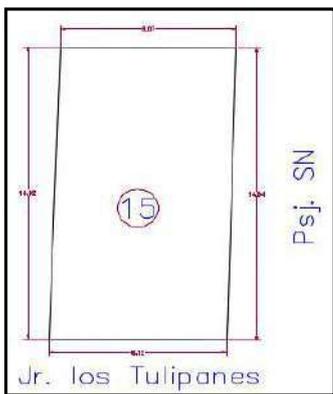
Otra identificación:  
Nombre del edificio: Vivienda N°15  
Uso: Vivienda  
Latitud: 10.658616° Longitud: 76.251735°  
Ss: S1:  
Inspector(es): Danitza CARHUARICRA MONTES Fecha/hora: 02/07/2023 - 01:25 pm

<b>PUNTAJE FINAL NIVEL 2, SL2 = (S' + VL2 + PL2 + M) ≥ SMIN</b>				<b>SL2 = 0.3</b>				<b>≥</b>	<b>SMIN = 0.3</b>	<b>CUMPLE !!</b>
Se observa algún daño o deterioro u otra condición que afecta negativamente al desempeño sísmico de la edificación: <input checked="" type="checkbox"/> Si <input type="checkbox"/> No										
Si es afirmativo, describir la condición en la sección de comentarios e indicar en el formulario del Nivel 1 si una evaluación detallada es requerida independiente del puntaje del edificio										
<b>PELIGROS NO ESTRUCTURALES OBSERVABLES</b>										
Ubicación	Aspectos (Marcar "Si" o "No")			Si	No	Comentarios				
Exterior	Existe un parapeto de mampostería no reforzada no arriostrada o una chimenea de mampostería no reforzada									
	Existen revestimientos pesados o enchapado pesado.									
	Existe un elemento pesado sobre puertas de salidas o pasillos peatonales que parecen estar soportados inadecuadamente.☑

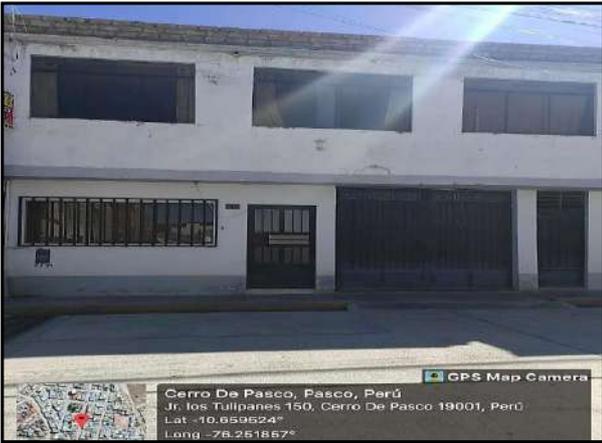
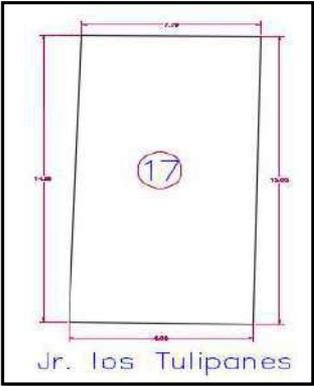
<b>PUNTAJE FINAL NIVEL 2, SL2 = (S' + VL2 + PL2 + M) ≥ SMIN</b>				<b>SL2 = 0.8</b>	≥	<b>SMIN = 0.3</b>	<b>CUMPLE !!</b>
Se observa algún daño o deterioro u otra condición que afecta negativamente al desempeño sísmico de la edificación: <input checked="" type="checkbox"/> Si <input type="checkbox"/> No							
Si es afirmativo, describir la condición en la sección de comentarios e indicar en el formulario del Nivel 1 si una evaluación detallada es requerida independiente del puntaje del edificio							
<b>PELIGROS NO ESTRUCTURALES OBSERVABLES</b>							
Ubicación	Aspectos (Marcar "Si" o "No")			Si	No	Comentarios	
Exterior	Existe un parapeto de mampostería no reforzada no arriostrada o una chimenea de mampostería no reforzada						
	Existen revestimientos pesados o enchapado pesado.						
	Existe un elemento pesado sobre puertas de salidas o pasillos peatonales que parecen estar soportados inadecuadamente.☑

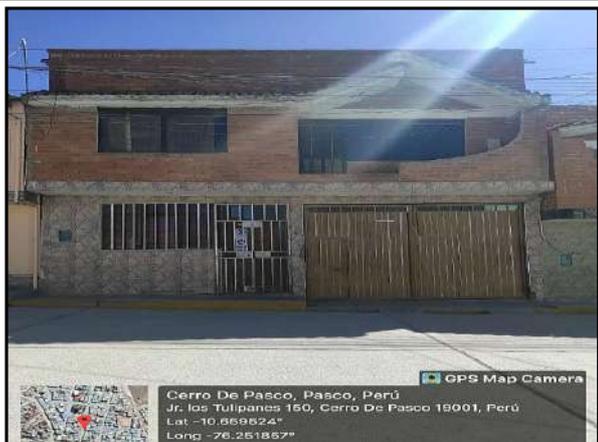
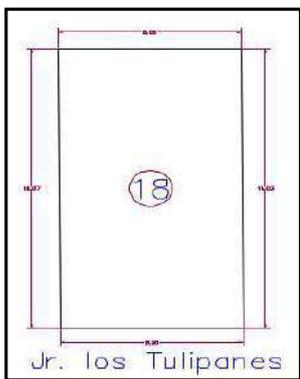
Otra identificación:  
Nombre del edificio: Vivienda N°18  
Uso: Vivienda  
Latitud: 10.659524° Longitud: 76.251857°  
Ss: S1:  
Inspector(es): Danitza CARHUARICRA MONTES Fecha/hora: 02/07/2023 - 01:38 pm

Se observa algún daño o deterioro u otra condición que afecta negativamente al desempeño sísmico de la edificación: <input checked="" type="checkbox"/> Si <input type="checkbox"/> No							
Si es afirmativo, describir la condición en la sección de comentarios e indicar en el formulario del Nivel 1 si una evaluación detallada es requerida independiente del puntaje del edificio							
<b>PELIGROS NO ESTRUCTURALES OBSERVABLES</b>							
Ubicación	Aspectos (Marcar "Si" o "No")			Si	No	Comentarios	
Exterior	Existe un parapeto de mampostería no reforzada no arriostrada o una chimenea de mampostería no reforzada						
	Existen revestimientos pesados o enchapado pesado.						
	Existe un elemento pesado sobre puertas de salidas o pasillos peatonales que parecen estar soportados inadecuadamente.☑						
	Existe un anexo de mampostería no reforzada sobre puertas de salida o pasillos peatonales.						
	Existe un aviso colocado en la edificación que indica que hay materiales peligrosos presentes.

M = <b>-1.2</b>		
<b>PUNTAJE FINAL NIVEL 2, SL2 = (S' + VL2 + PL2 + M) ≥ SMIN</b>				<b>SL2 = -0.7</b>	<b>≤ SMIN = 0.3</b>		<b>NO CUMPLE !!</b>
Se observa algún daño o deterioro u otra condición que afecta negativamente al desempeño sísmico de la edificación: <input checked="" type="checkbox"/> Si <input type="checkbox"/> No							
Si es afirmativo, describir la condición en la sección de comentarios e indicar en el formulario del Nivel 1 si una evaluación detallada es requerida independiente del puntaje del edificio							
<b>PELIGROS NO ESTRUCTURALES OBSERVABLES</b>							
Ubicación	Aspectos (Marcar "Si" o "No")			Si	No	Comentarios	
Exterior	Existe un parapeto de mampostería no reforzada no arriostrada o una chimenea de mampostería no reforzada						
	Existen revestimientos pesados o enchapado pesado.						
	Existe un elemento pesado sobre puertas de salidas o pasillos peatonales que parecen estar soportados inadecuadamente.☑

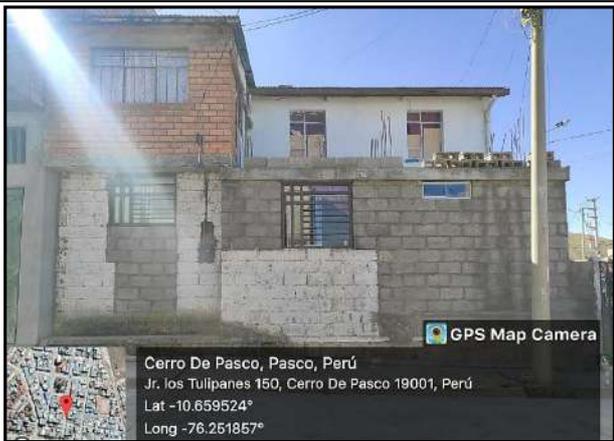
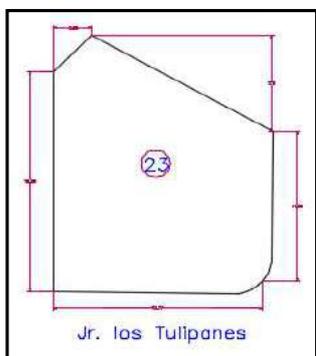
<b>PUNTAJE FINAL NIVEL 2, SL2 = (S' + VL2 + PL2 + M) ≥ SMIN</b>				<b>SL2 = -0.7 ≤ SMIN = 0.3</b>	<b>NO CUMPLE !!</b>		
Se observa algún daño o deterioro u otra condición que afecta negativamente al desempeño sísmico de la edificación: <input checked="" type="checkbox"/> Si <input type="checkbox"/> No							
Si es afirmativo, describir la condición en la sección de comentarios e indicar en el formulario del Nivel 1 si una evaluación detallada es requerida independiente del puntaje del edificio							
<b>PELIGROS NO ESTRUCTURALES OBSERVABLES</b>							
Ubicación	Aspectos (Marcar "Si" o "No")			Si	No	Comentarios	
Exterior	Existe un parapeto de mampostería no reforzada no arriostrada o una chimenea de mampostería no reforzada						
	Existen revestimientos pesados o enchapado pesado.						
	Existe un elemento pesado sobre puertas de salidas o pasillos peatonales que parecen estar soportados inadecuadamente.☑
