**T E S I S**

**Análisis de estabilidad de taludes en el mejoramiento de la carretera JU-100,**

**Tramo: Junín – San Pedro de Pari**

**Bach. Germán Antony ROBLADILLO CUICAPUSA**

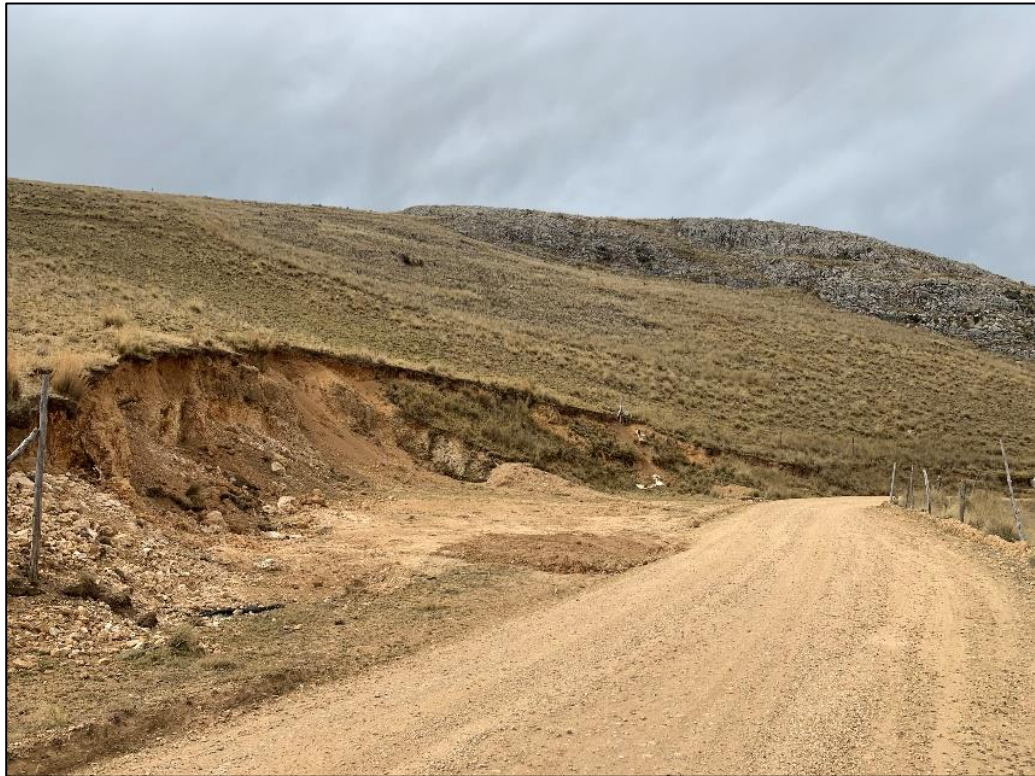
**Fotografía 3:** *Imagen de ladera de pendiente moderada, compuesta de calizas y lutitas, con cobertura de depósitos coluviales.*

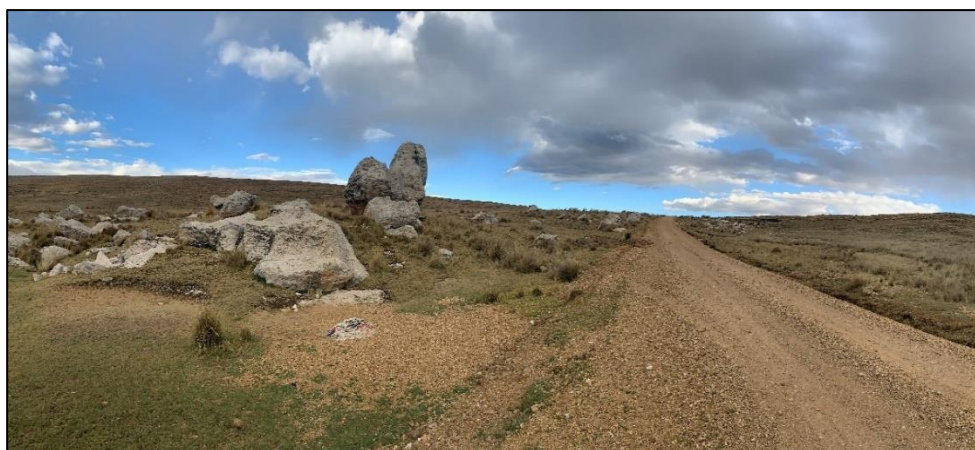
**Fotografía 7:** Km. 30+700. Afloramiento de lutitas color beige blanquecinas en superficie de relieve plano, eje de la vía cortando el afloramiento.

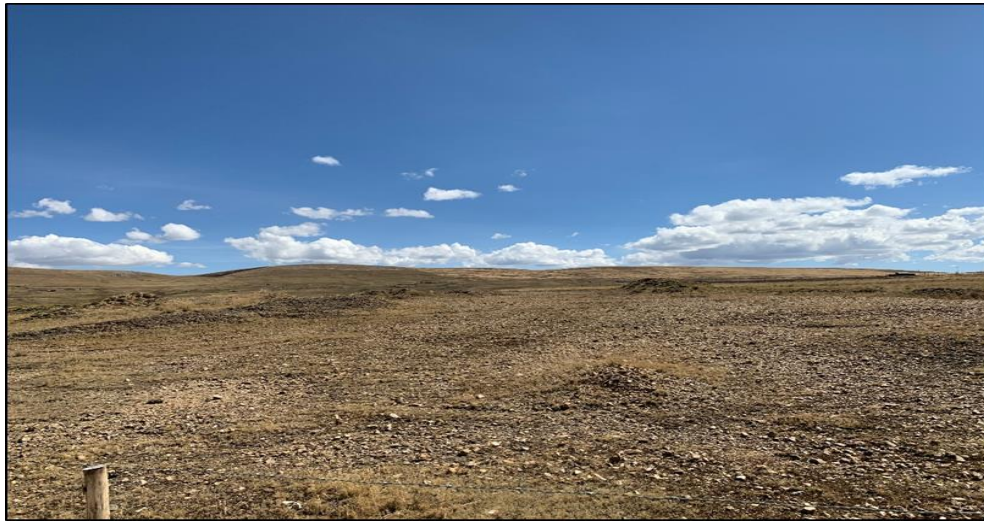
**Fotografía 9:** Km. 38+000. Depósito aluvial en relieve plano, con gravas angulosas en una matriz limo-arenosa.

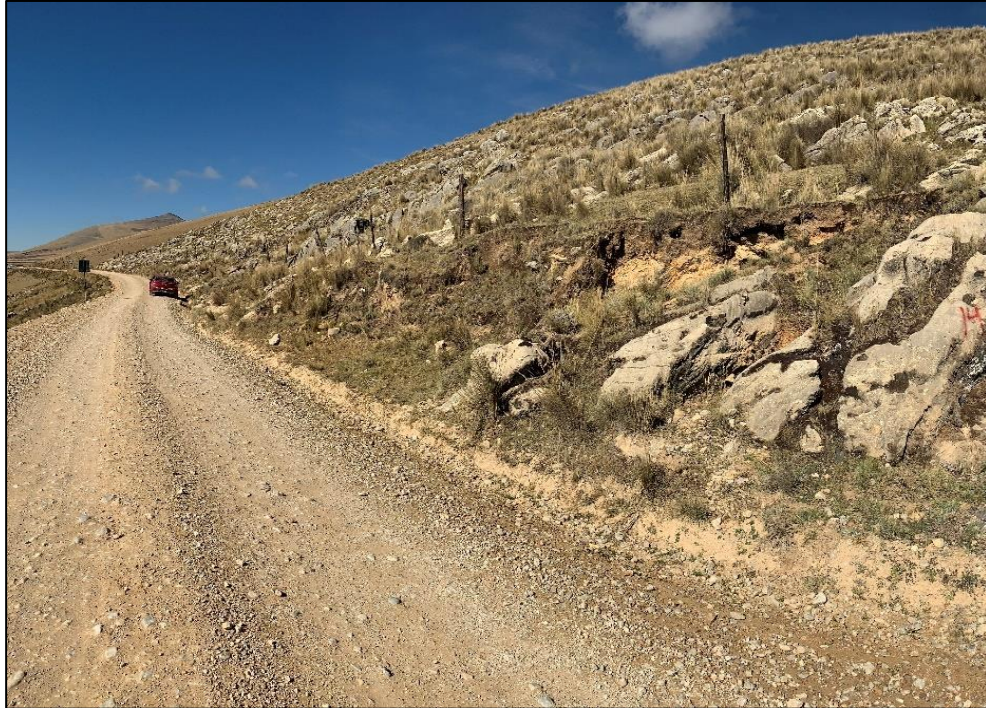
Por lo cual el macizo rocoso se clasifica para taludes como: Clase IV (calidad mala).

**Fotografía 22:** Talud rocoso en la progresiva 12+850.

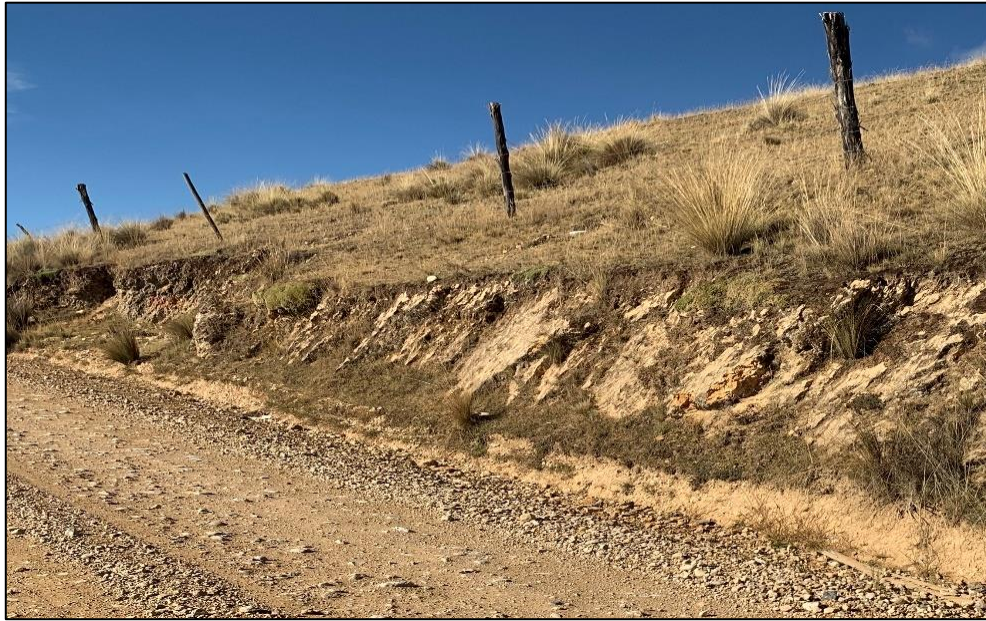
Por lo cual el macizo rocoso se clasifica para taludes como: Clase V (calidad muy mala).

**Fotografía 23:** Talud rocoso en la progresiva 14+110.

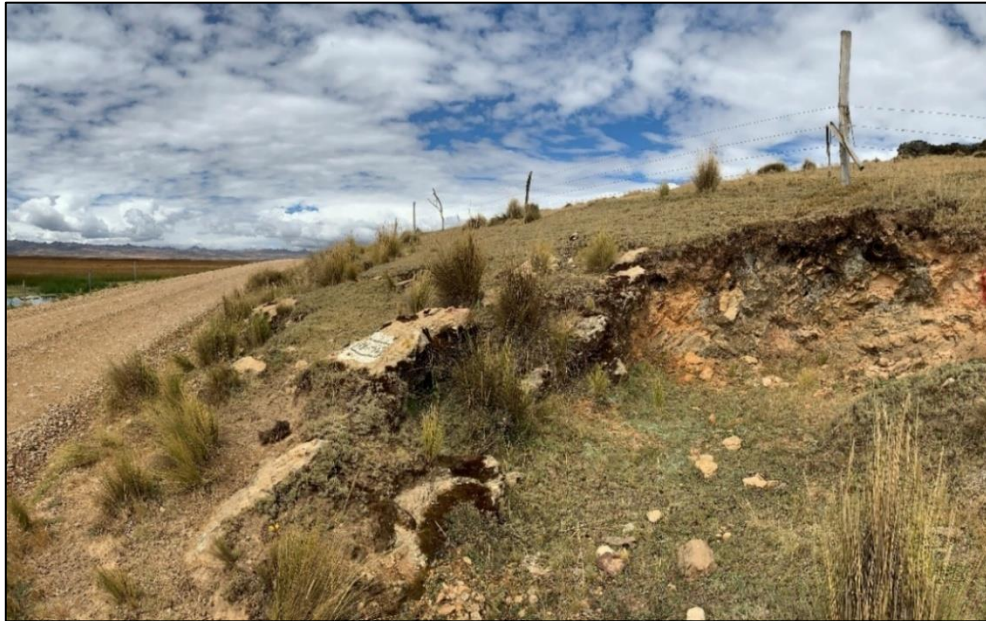
Por lo cual el macizo rocoso se clasifica para taludes como: Clase IV (calidad mala).

**Fotografía 24:** Talud rocoso en la progresiva 14+430.

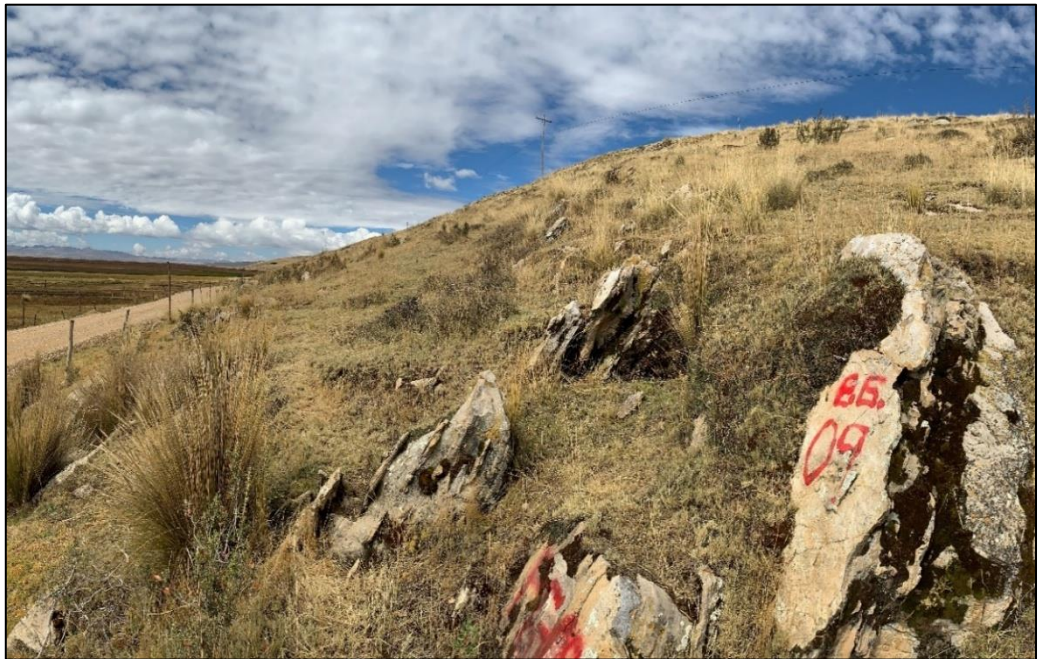
Por lo cual el macizo rocoso se clasifica para taludes como: Clase IV (calidad mala).

**Fotografía 25:** Talud rocoso en la progresiva Km 17+290.

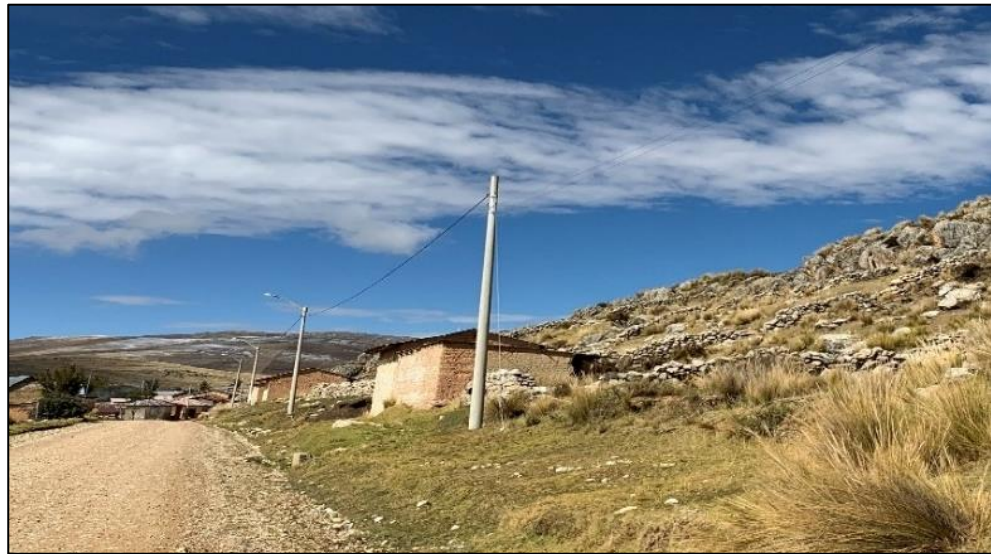
Por lo cual el macizo rocoso se clasifica para taludes como: Clase III (calidad media).

**Fotografía 26:** Talud rocoso en la progresiva Km 20+460.

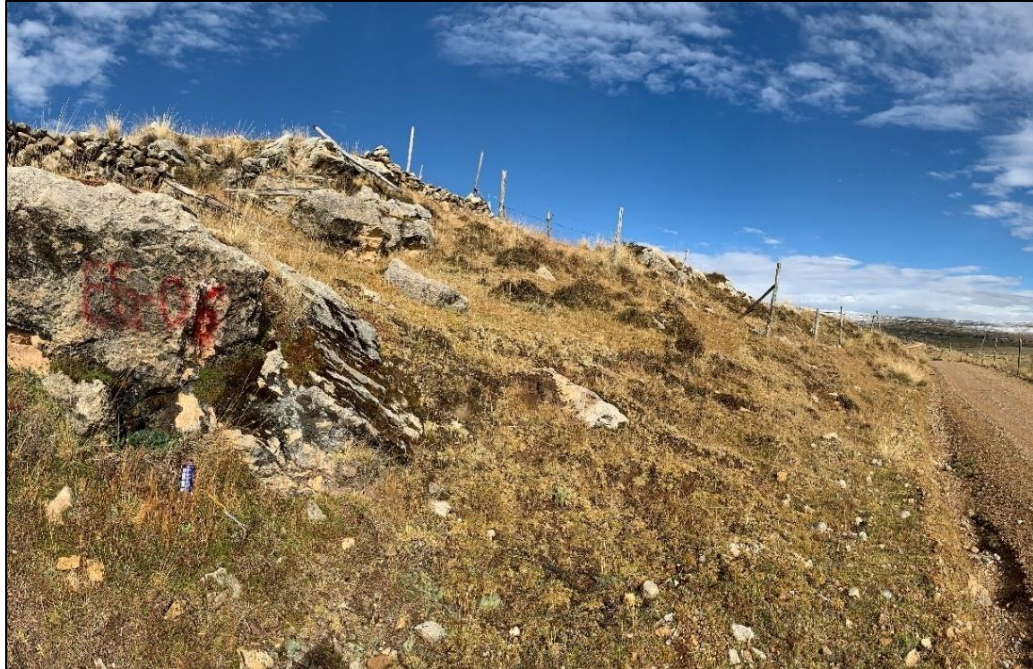
Por lo cual el macizo rocoso se clasifica para taludes como: Clase V (calidad muy mala).

**Fotografía 28:** Talud rocoso en la progresiva Km 23+640.

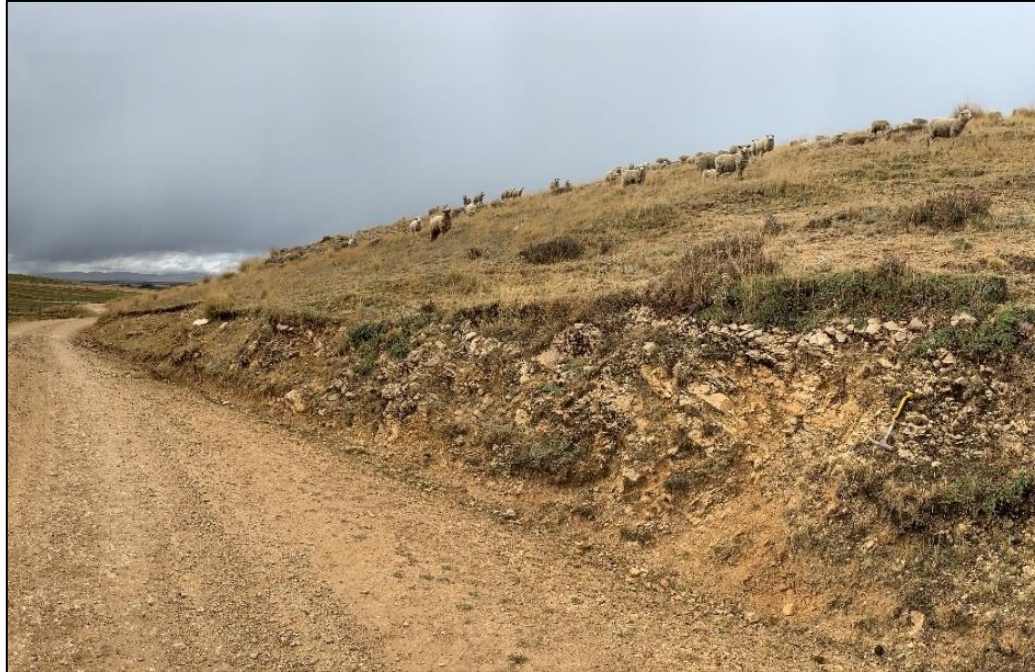
Por lo cual el macizo rocoso se clasifica para taludes como: Clase V (calidad muy mala).

**Fotografía 29:** rocoso en la progresiva Km 28+040.

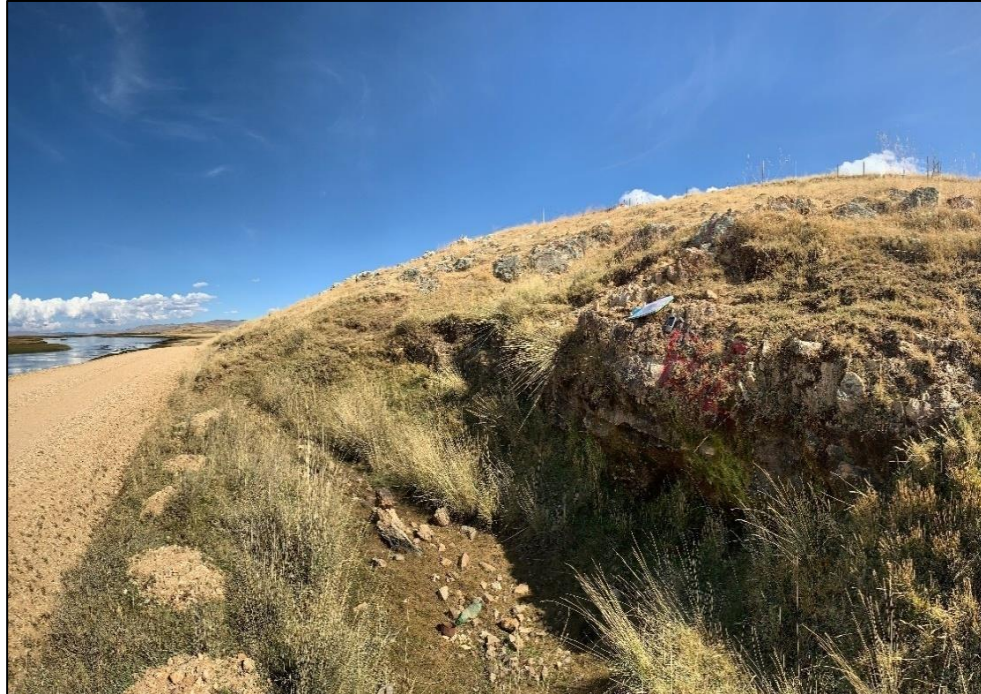
Por lo cual el macizo rocoso se clasifica para taludes como: Clase IV (calidad mala).

**Fotografía 31:** Talud rocoso en la progresiva Km 42+280.
