TESIS

**Evaluación del estado actual del pavimento rígido de la
carretera Longitudinal de la Sierra Norte “PE-3N” en el tramo
83+020 a 84+380 KM (Zona Urbana de Carhuamayo) - Distrito
de Carhuamayo; Provincia y Región de Junín – 2019**

Autor: Bach. Joel Jerli RIVERA MELENDEZ

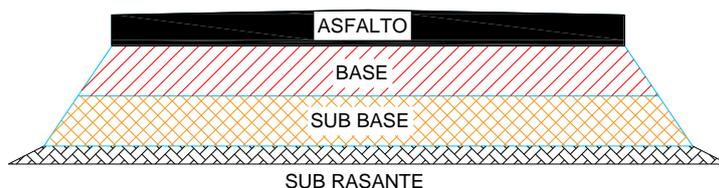
- **Pavimentos flexibles:** es el pavimento que tienen en su parte superior una carpeta bituminosa, apoyada sobre dos capas granulares, denominadas base y subbase. En la siguiente figura se presenta un corte de la sección típica de un pavimento flexible.

Ilustración 2. Sección de pavimento flexible
FUENTE: Elaboración propia

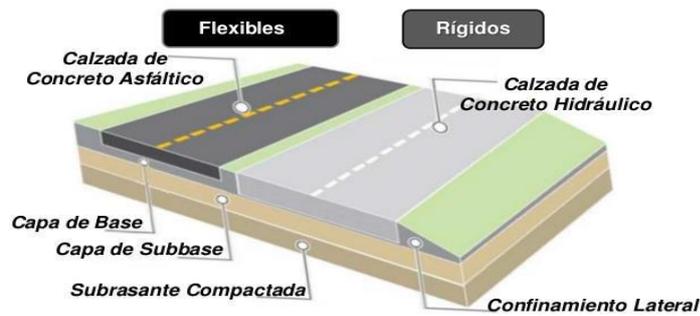
Ilustración 4. Esquema de los elementos que conforman un pavimento flexible y pavimento rígido

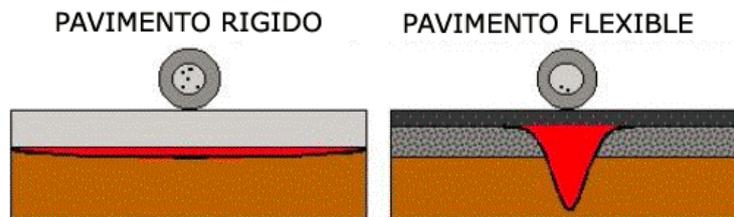
Ilustración 5. Esquema del comportamiento de pavimentos.

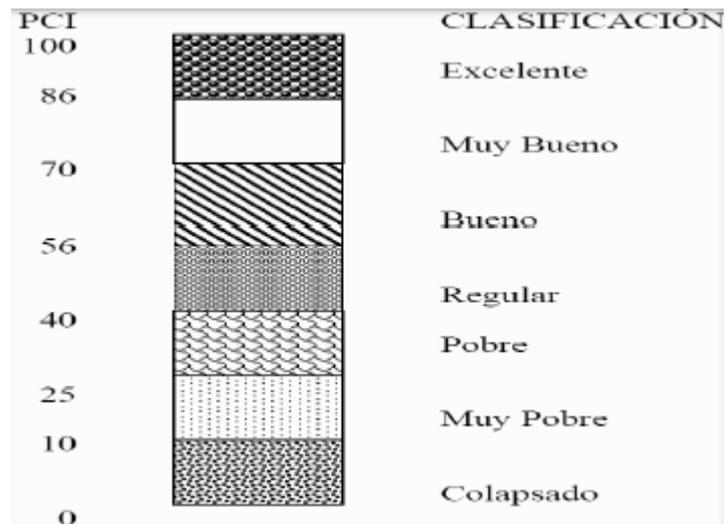
Ilustración 6. Escala de condición de pavimentos
FUENTE: Norma ASTM 5340-98 Método de Evaluación del PCI. Setiembre 2004

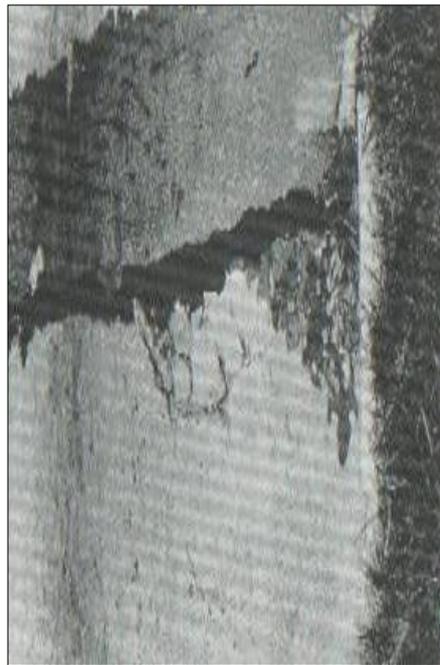
Ilustración 7. Blowup / Buckling de alta severidad.
Fuente: Traducción del libro de Shahin, M. Y. "Pavement Management for Airports Roads and Parking Lots". Segunda edición. 2005.

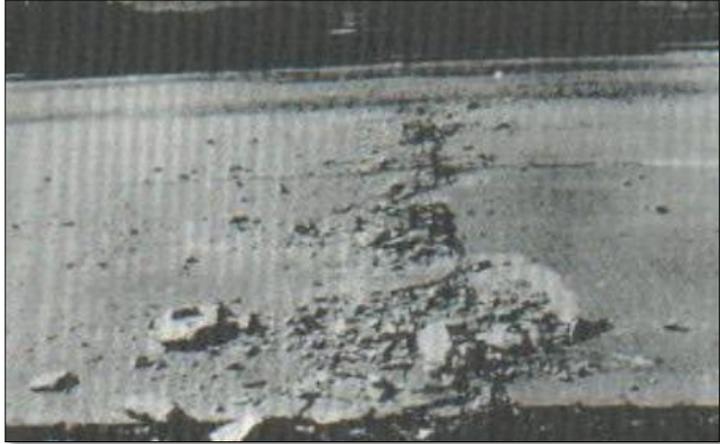
Ilustración 8. Blowup / Buckling de media severidad.
Fuente: Traducción del libro de Shahin, M. Y. "Pavement Management for Aiports Roads anad Parkink Lots". Segunda edición. 2005.

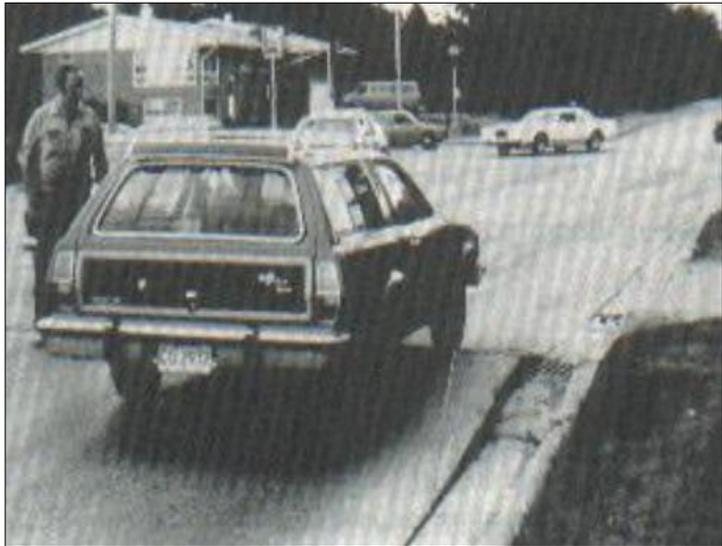
Ilustración 9. Blowup / Buckling de baja severidad.
Fuente: Traducción del libro de Shahin, M. Y. "Pavement Management for Aiports Roads anad Parkink Lots". Segunda edición. 2005.

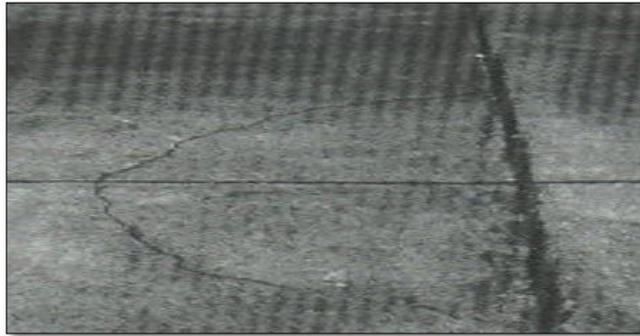
Ilustración 10. Grieta de esquina de baja severidad.
Fuente: Traducción del libro de Shahin, M. Y. "Pavement Management for Airports Roads and Parking Lots". Segunda edición. 2005.

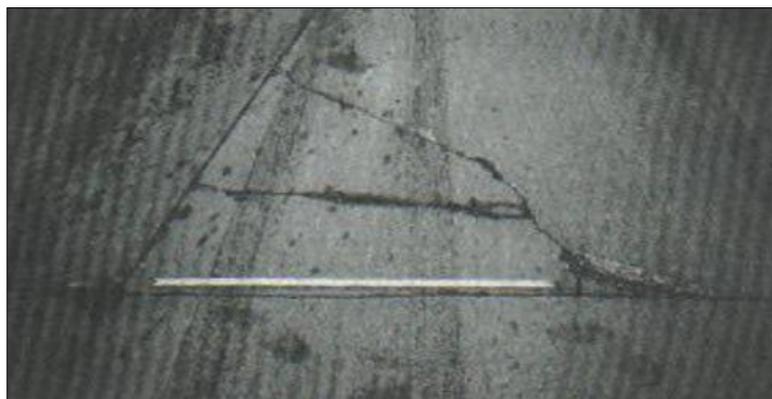
Ilustración 11. Grieta de esquina de severidad media.
Fuente: Traducción del libro de Shahin, M. Y. "Pavement Management for Airports Roads and Parking Lots". Segunda edición. 2005.

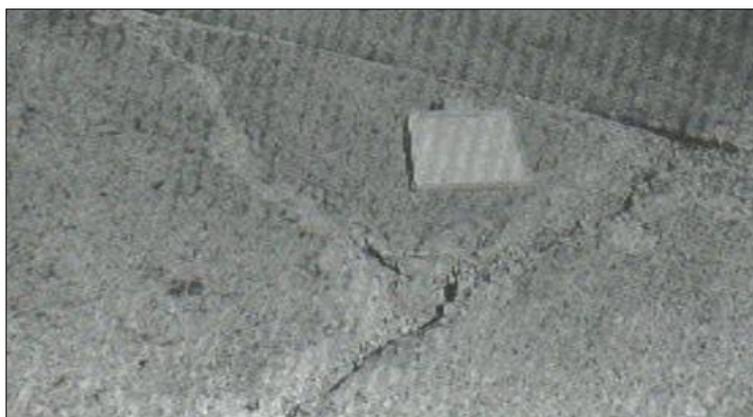
Ilustración 12. Grieta de esquina de alta severidad
Fuente: Traducción del libro de Shahin, M. Y. "Pavement Management for Airports Roads and Parking Lots". Segunda edición. 2005.

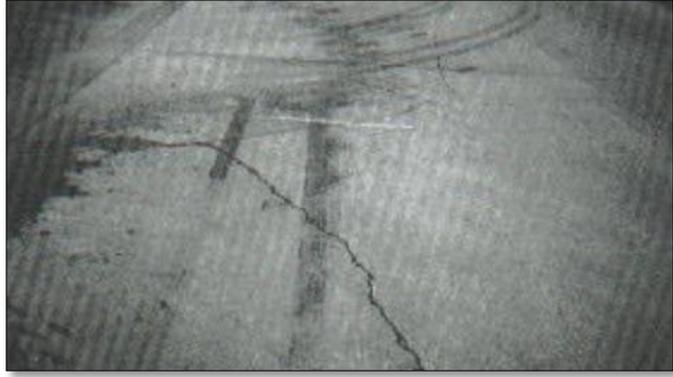
Ilustración 13. Losa dividida de baja severidad.
Fuente: Traducción del libro de Shahin, M. Y. "Pavement Management for Aiports Roads anad Parkink Lots". Segunda edición. 2005.

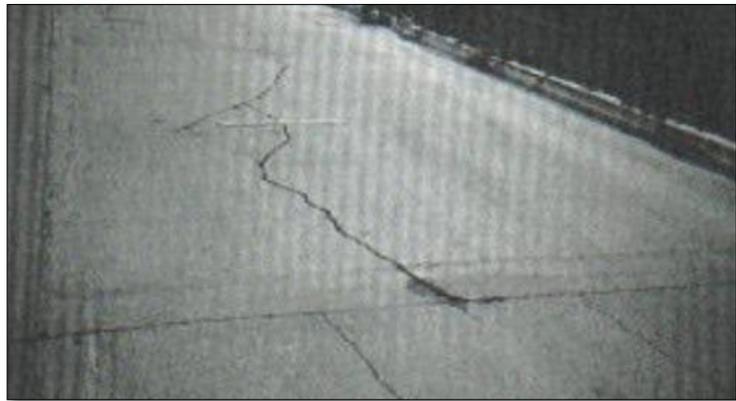
Ilustración 14. Losa dividida de severidad media.
Fuente: Traducción del libro de Shahin, M. Y. "Pavement Management for Aiports Roads anad Parkink Lots". Segunda edición. 2005.

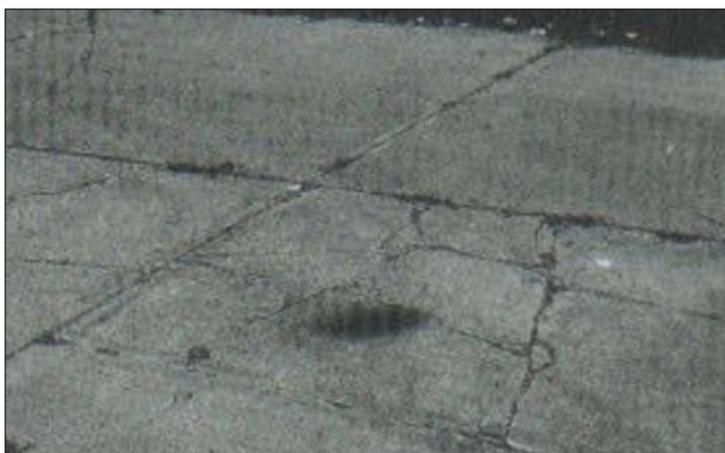
Ilustración 15. Losa dividida de alta severidad.
Fuente: Traducción del libro de Shahin, M. Y. "Pavement Management for Airports Roads and Parking Lots". Segunda edición. 2005.

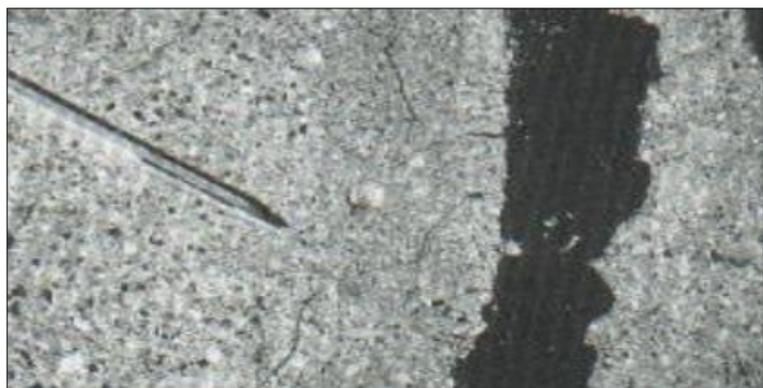
Ilustración 16. Grieta de durabilidad de baja severidad
Fuente: Traducción del libro de Shahin, M. Y. "Pavement Management for Airports Roads and Parking Lots". Segunda edición. 2005.

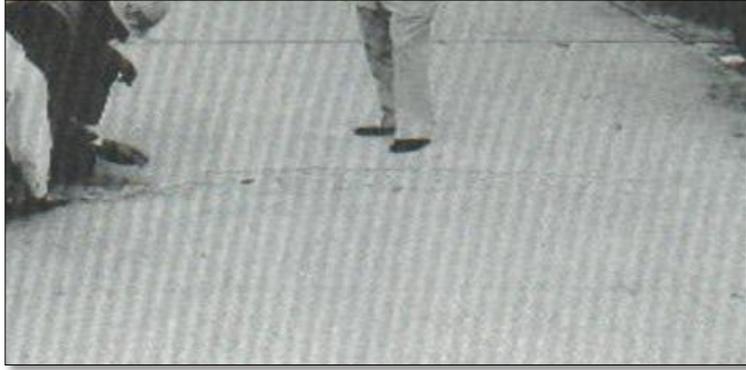
Ilustración 17. Grieta de durabilidad de severidad media.
Fuente: Traducción del libro de Shahin, M. Y. "Pavement Management for Airports Roads and Parkink Lots". Segunda edición. 2005.

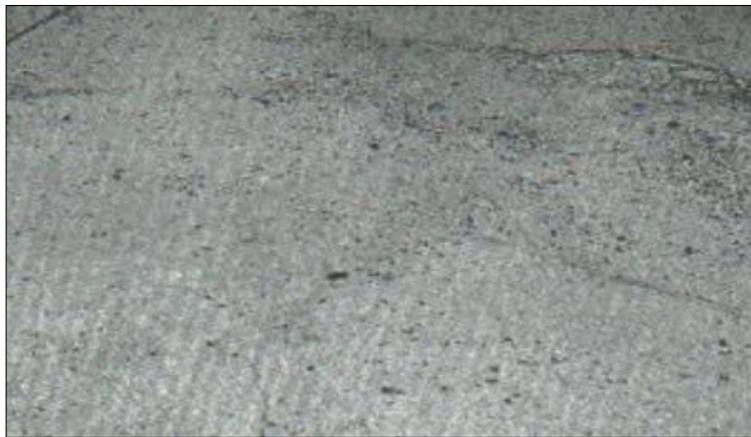
Ilustración 18. Losa dividida de alta severidad.
Fuente: Traducción del libro de Shahin, M. Y. "Pavement Management for Airports Roads and Parkink Lots". Segunda edición. 2005.

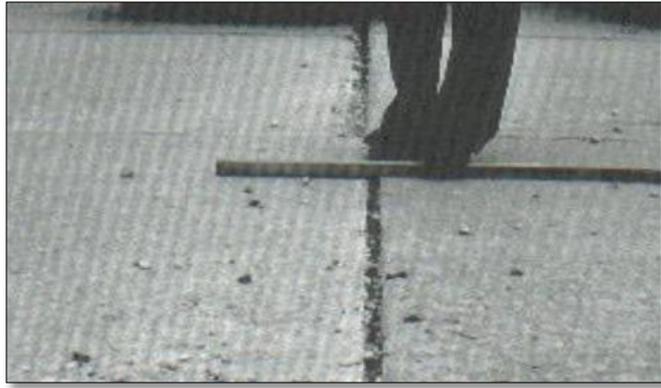
Ilustración 19. Escala de baja severidad.
Fuente: Traducción del libro de Shahin, M. Y. "Pavement Management for Airports Roads and Parking Lots". Segunda edición. 2005.

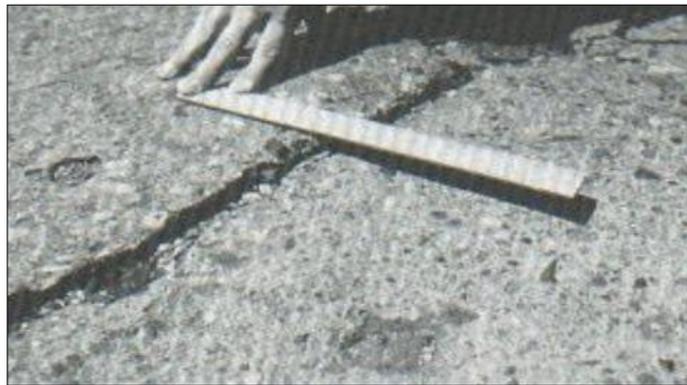
Ilustración 20. Escala de severidad media.
Fuente: Traducción del libro de Shahin, M. Y. "Pavement Management for Airports Roads and Parking Lots". Segunda edición. 2005.

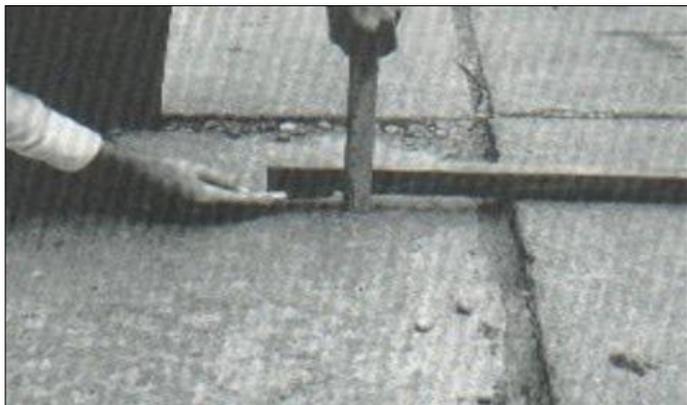
Ilustración 21. Escala de alta severidad.
Fuente: Traducción del libro de Shahin, M. Y. "Pavement Management for Airports Roads and Parking Lots". Segunda edición. 2005.

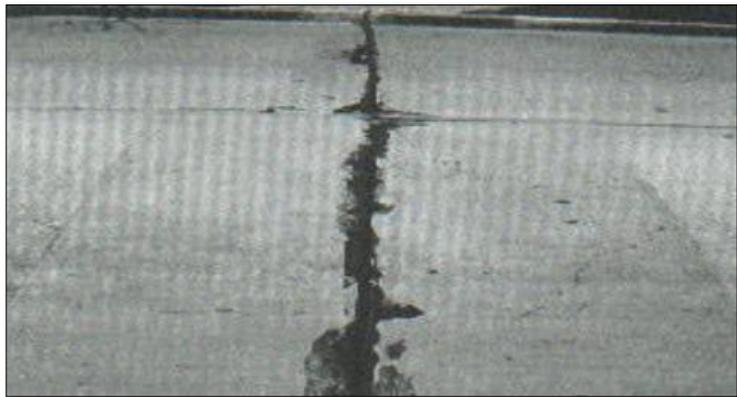
Ilustración 22. Daño del sello de junta de baja severidad.
Fuente: Traducción del libro de Shahin, M. Y. "Pavement Management for Airports Roads and Parking Lots". Segunda edición. 2005.

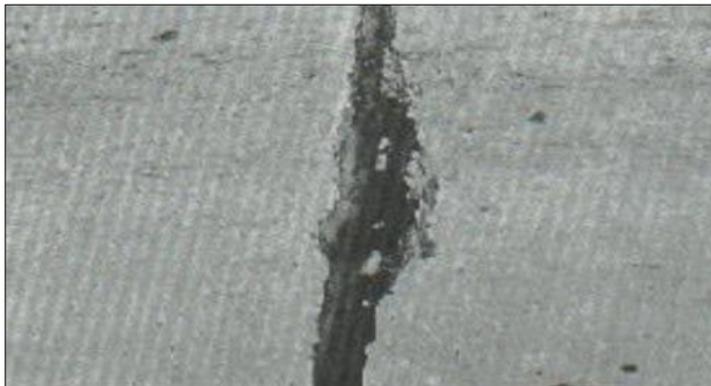
Ilustración 23. Daño del sello de junta de severidad media.
Fuente: Traducción del libro de Shahin, M. Y. "Pavement Management for Airports Roads and Parking Lots". Segunda edición. 2005.

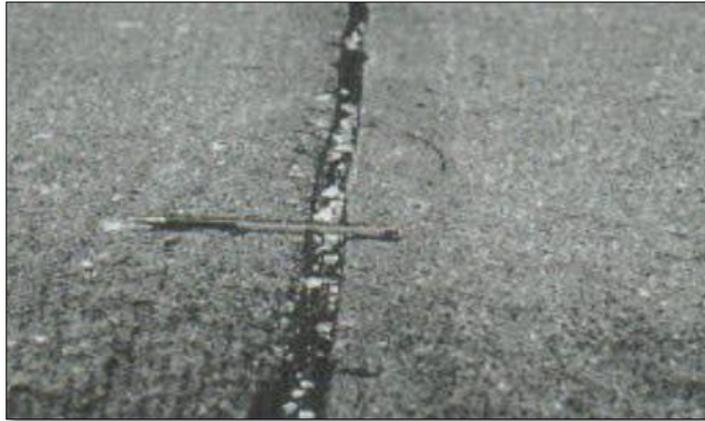
Ilustración 24. Daño del sello de junta de alta severidad.
Fuente: Traducción del libro de Shahin, M. Y. "Pavement Management for Airports Roads and Parking Lots". Segunda edición. 2005.

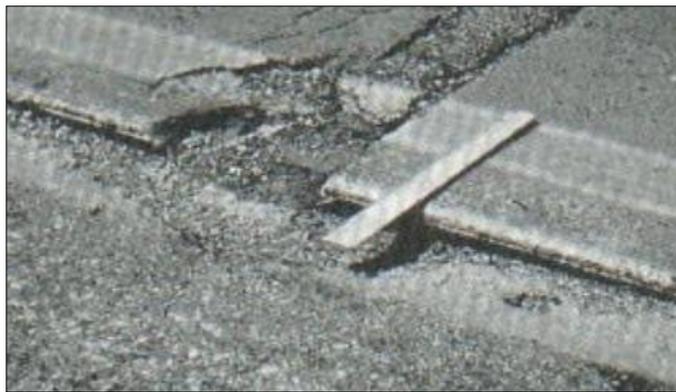
Ilustración 25. Desnivel carril / berma de baja severidad.
Fuente: Traducción del libro de Shahin, M. Y. "Pavement Management for Airports Roads and Parking Lots". Segunda edición. 2005.

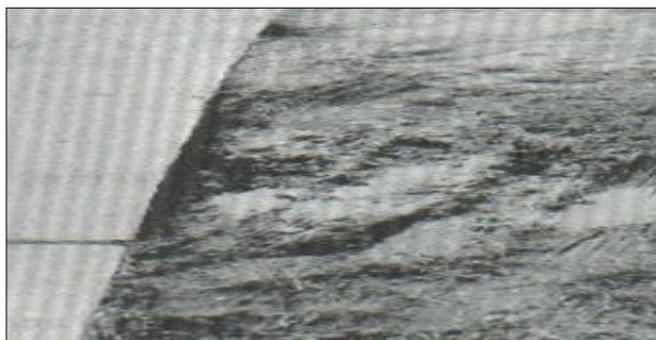
Ilustración 26. Desnivel carril / berma de severidad media.
Fuente: Traducción del libro de Shahin, M. Y. "Pavement Management for Airports Roads and Parking Lots". Segunda edición. 2005.

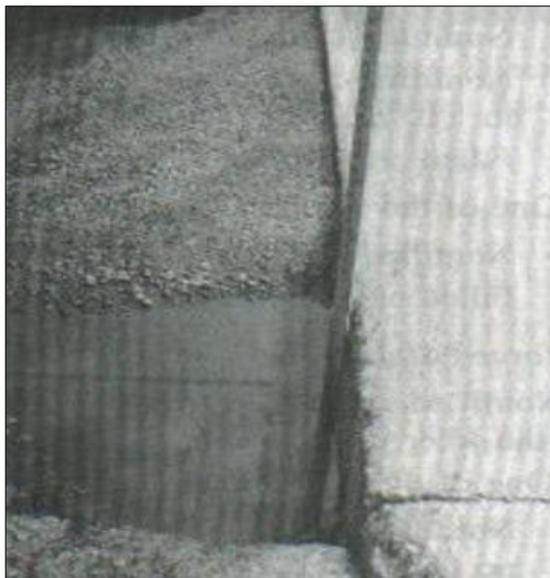
Ilustración 27. Desnivel carril / berma de alta severidad.
Fuente: Traducción del libro de Shahin, M. Y. "Pavement Management for Airports Roads and Parkink Lots". Segunda edición. 2005.

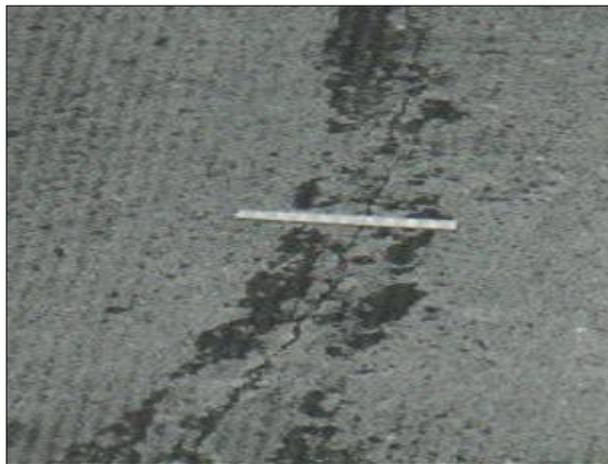
Ilustración 28. Grietas lineales de baja severidad en losa de concreto simple.

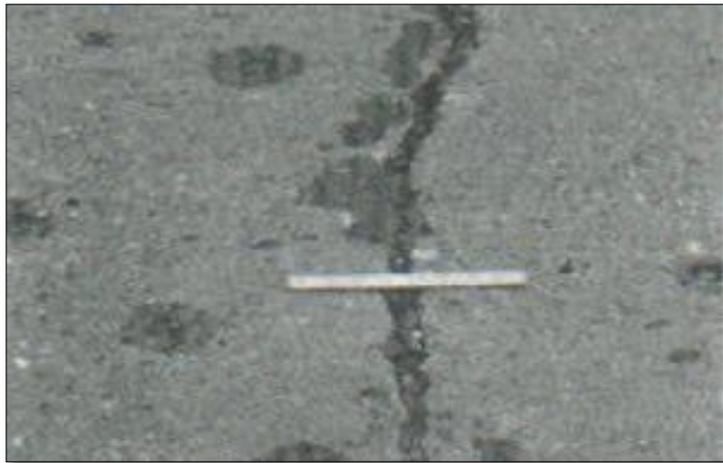
Ilustración 29. Grietas lineales de severidad media en losa de concreto reforzado

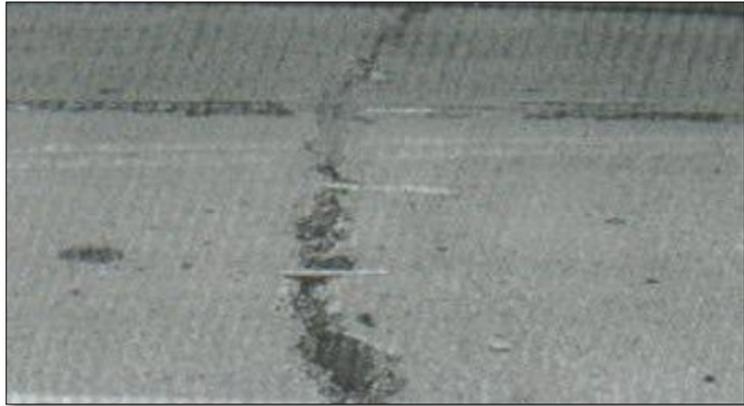
Ilustración 30. Grietas lineales de alta severidad en losa de concreto simple.

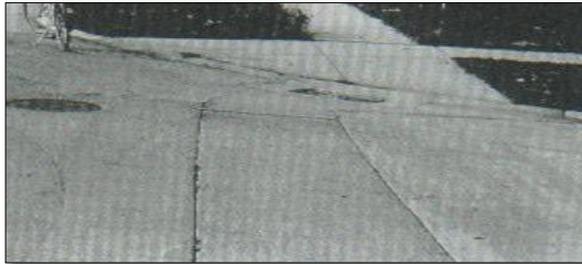
Ilustración 31. Parche grande y acometidas de servicios públicos de baja severidad.

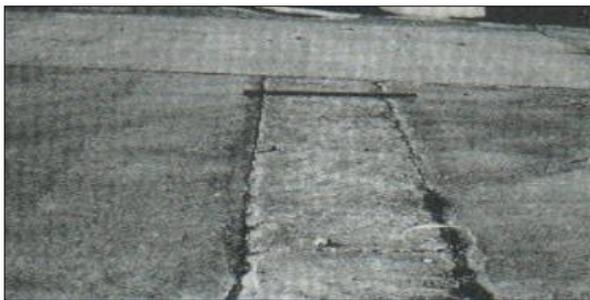
Ilustración 32. Parche grande y acometida de servicios públicos de severidad media.

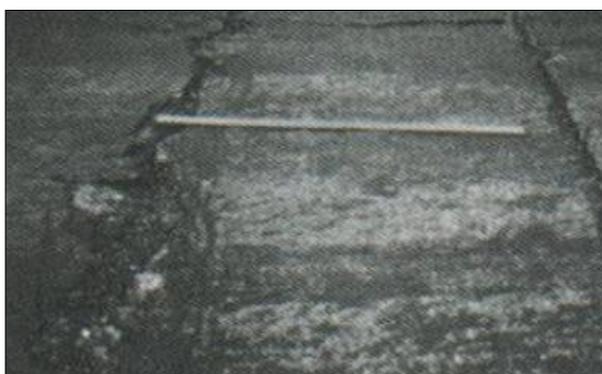
Ilustración 33. Parche grande y acometidas de servicios públicos de alta

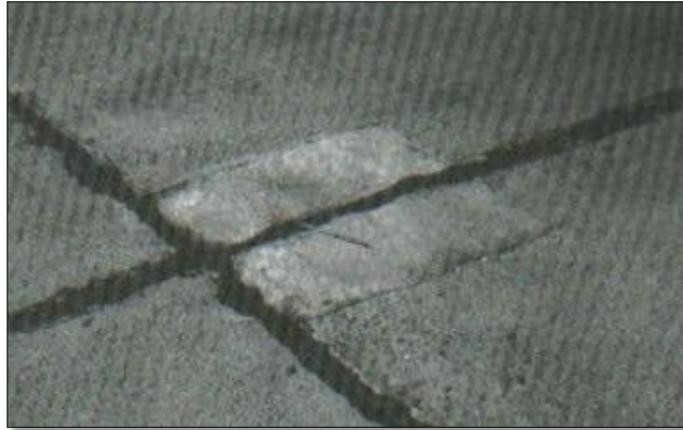
Ilustración 34. Parche pequeño de baja severidad.
Fuente: Traducción del libro de Shahin, M. Y. "Pavement Management for Airports Roads and Parkink Lots". Segunda edición. 2005.

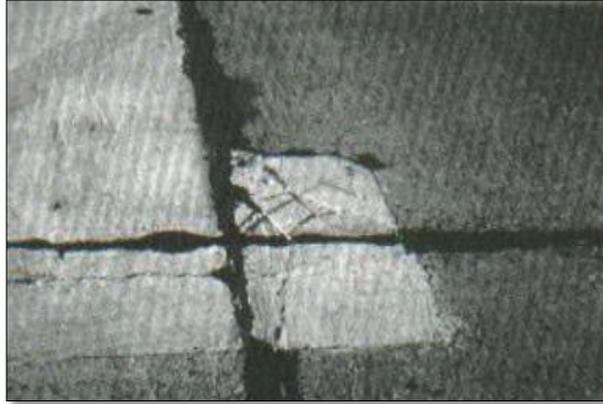
Ilustración 35. Parche pequeño de severidad media.
Fuente: Traducción del libro de Shahin, M. Y. "Pavement Management for Airports Roads and Parking Lots". Segunda edición. 2005.

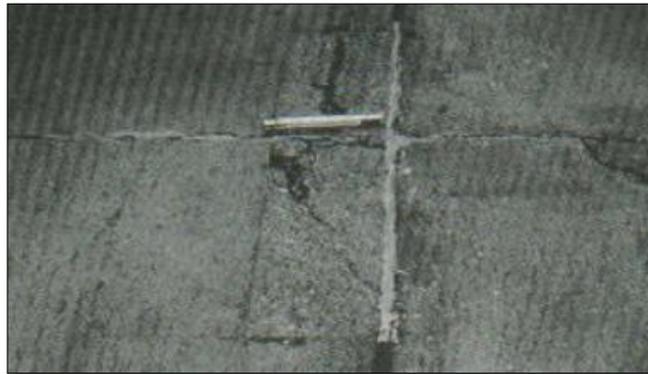
Ilustración 36. Parche pequeño de alta severidad.
Fuente: Traducción del libro de Shahin, M. Y. "Pavement Management for Airports Roads and Parking Lots". Segunda edición. 2005.

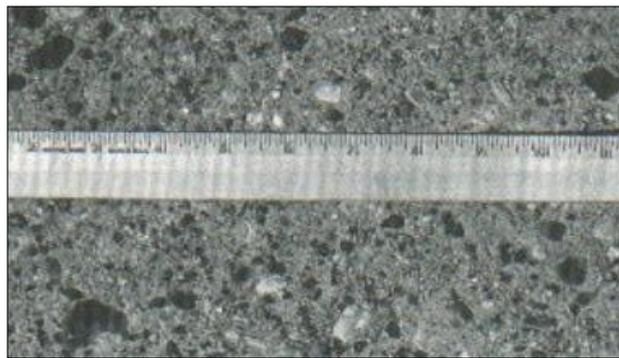
Ilustración 37. Pulimento de agregados.

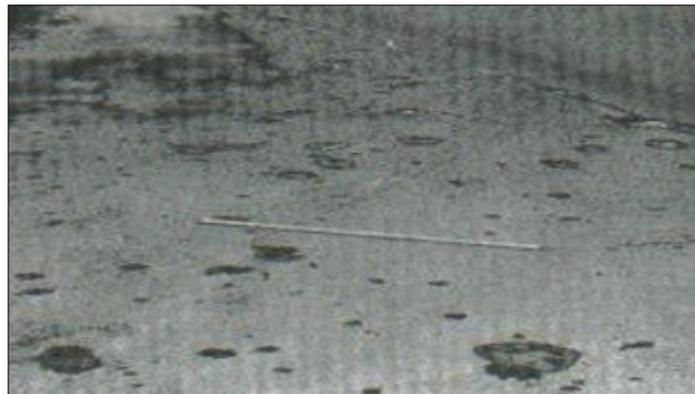
Ilustración 38. Popouts.

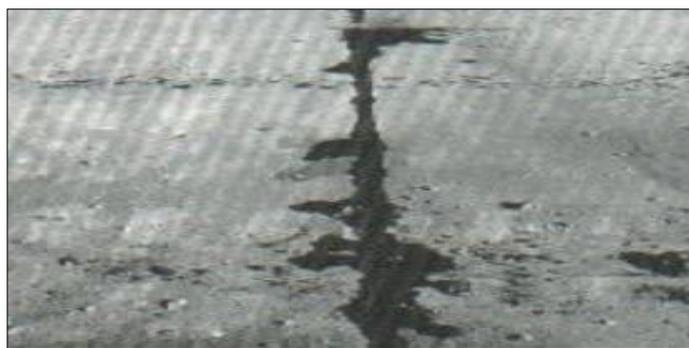
El bombeo es la expulsión de material de la fundación de la losa a través de las juntas o grietas. Esto se origina por la deflexión de la losa debida a las cargas. Cuando una carga pasa sobre la junta entre las losas, el agua es primero forzada bajo losa delantera y luego hacia atrás bajo la losa trasera. Esta acción erosiona y eventualmente remueve las partículas de suelo lo cual generan una pérdida progresiva del soporte del pavimento.

El bombeo puede identificarse por manchas en la superficie y la evidencia de material de base o subrasante en el pavimento cerca de las juntas o grietas. El bombeo cerca de las juntas es causado por un sellante pobre de la junta e indica la pérdida de soporte. Eventualmente, la repetición de cargas producirá grietas. El bombeo también puede ocurrir a lo largo del borde de la losa causando pérdida de soporte.

Ilustración 39. Bombeo.

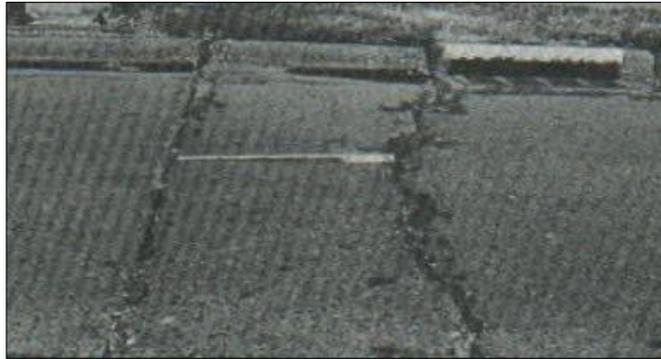
Si la losa tiene uno o más punzonamientos, se contabiliza como si tuviera uno en el mayor nivel de severidad que se presente.

Ilustración 40. Punzonamiento de baja severidad.
Fuente: Traducción del libro de Shahin, M. Y. "Pavement Management for Aiports Roads anad Parkink Lots". Segunda edición. 2005.

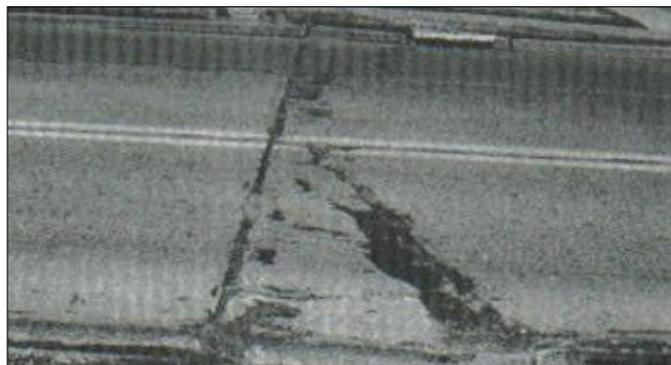
Ilustración 41. Punzonamiento de severidad media.
Fuente: Traducción del libro de Shahin, M. Y. "Pavement Management for Aiports Roads anad Parkink Lots". Segunda edición. 2005.

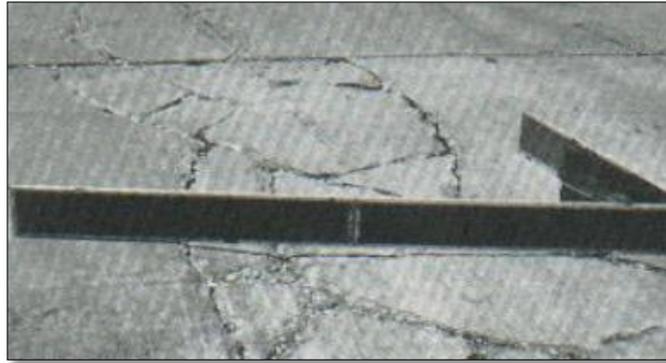
Ilustración 42. Punzonamiento de alta severidad.
Fuente: Traducción del libro de Shahin, M. Y. "Pavement Management for Airports Roads and Parking Lots". Segunda edición. 2005.

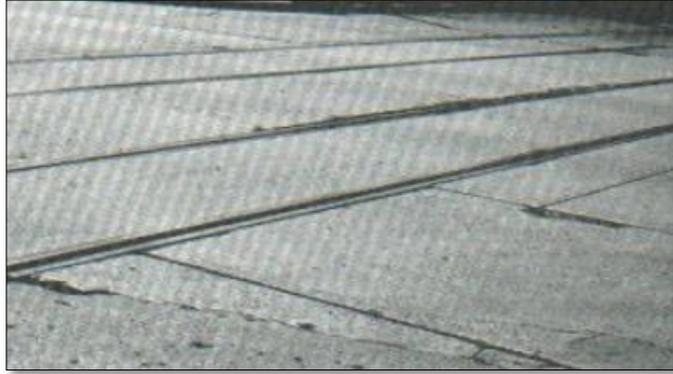
El daño de cruce de vía férrea se caracteriza por depresiones o abultamientos alrededor de los rieles.

Ilustración 43. Cruce de vía férrea de baja severidad.
Fuente: Traducción del libro de Shahin, M. Y. "Pavement Management for Airports Roads and Parkink Lots". Segunda edición. 2005.

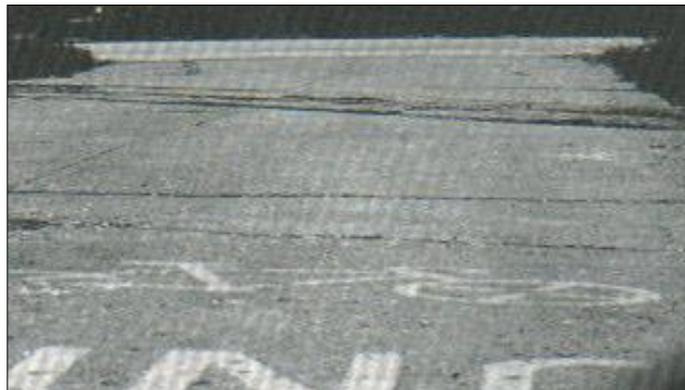
Ilustración 44. Cruce de vía férrea de severidad media.
Fuente: Traducción del libro de Shahin, M. Y. "Pavement Management for Airports Roads and Parkink Lots". Segunda edición. 2005.

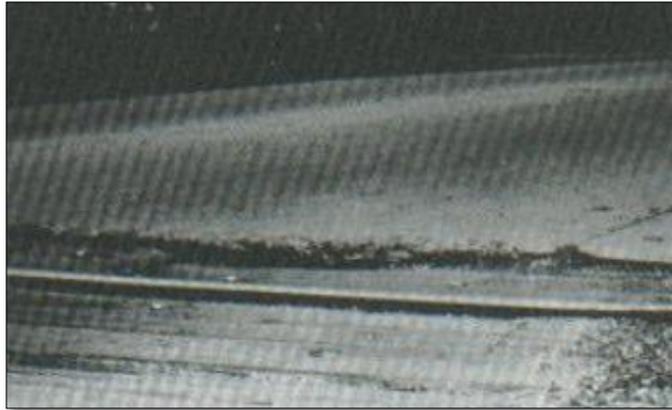
Ilustración 45. Cruce de vía férrea de alta severidad
Fuente: Traducción del libro de Shahin, M. Y. "Pavement Management for Airports Roads and Parking Lots". Segunda edición. 2005.

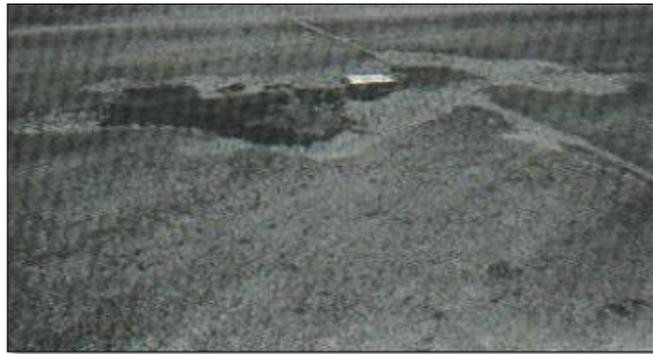
Ilustración 48. Desconchamiento / Mapa de grietas / Craquelado de alta severidad

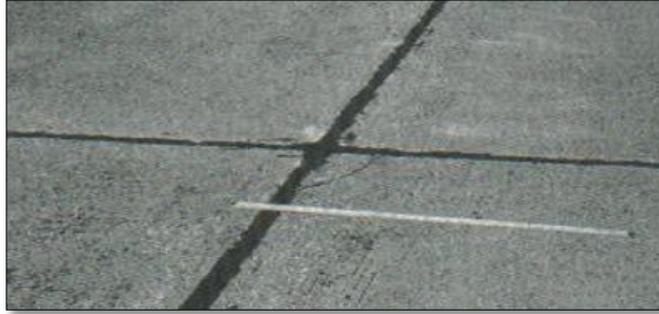
Es la rotura de la losa a 0.6 m de la esquina aproximadamente. Un descascaramiento de esquina difiere de la grieta de esquina en que el descascaramiento usualmente buza hacia abajo para interceptar la junta, mientras que la grieta se extiende verticalmente a través de la esquina de losa. Un descascaramiento menor que 127 mm

Ilustración 50. Descascaramiento de esquina de baja severidad.

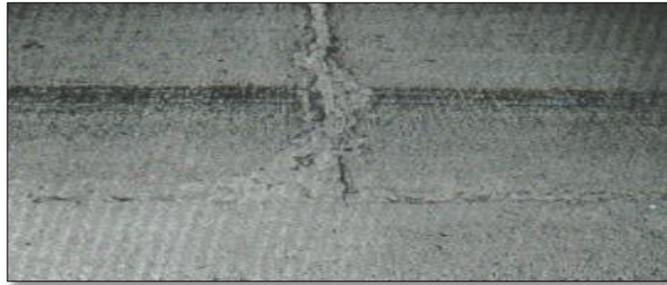
Ilustración 51. Descascaramiento de esquina de severidad media.

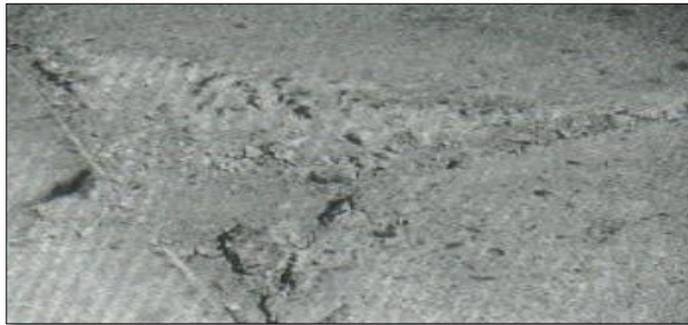
Ilustración 52. Descascaramiento de esquina de alta severidad

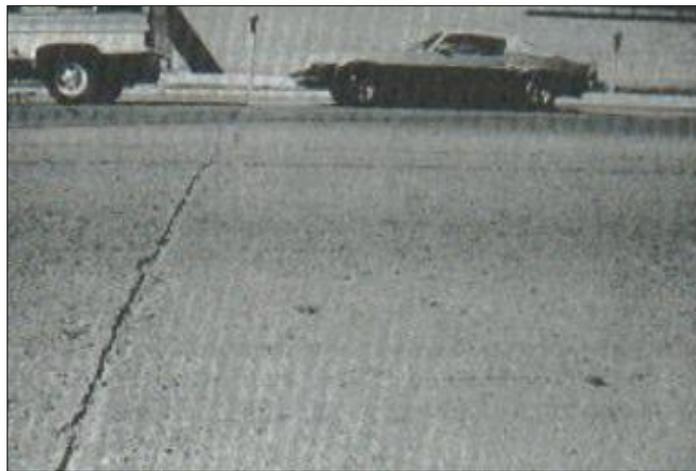
Es la rotura de los bordes de la losa en los 0.60 m de la junta. Generalmente no se extiende verticalmente a través de la losa si no que intercepta la junta en ángulo. Se origina por:

Ilustración 53. Descascaramiento de junta de baja severidad
Fuente: Traducción del libro de Shahin, M. Y. "Pavement Management for Airports Roads and Parking Lots". Segunda edición. 2005.

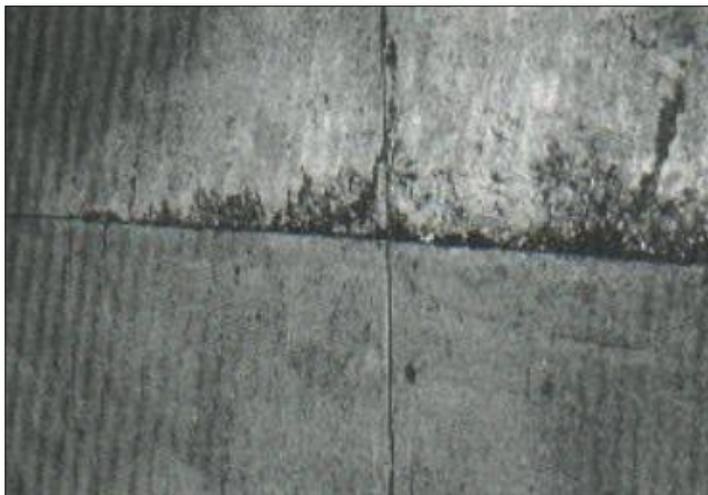
Ilustración 54. Descascaramiento de junta de severidad media.

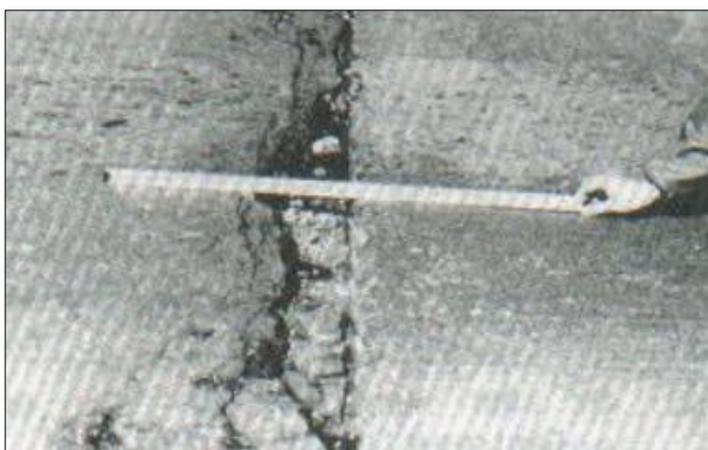
Ilustración 55. Descascaramiento de junta de alta severidad

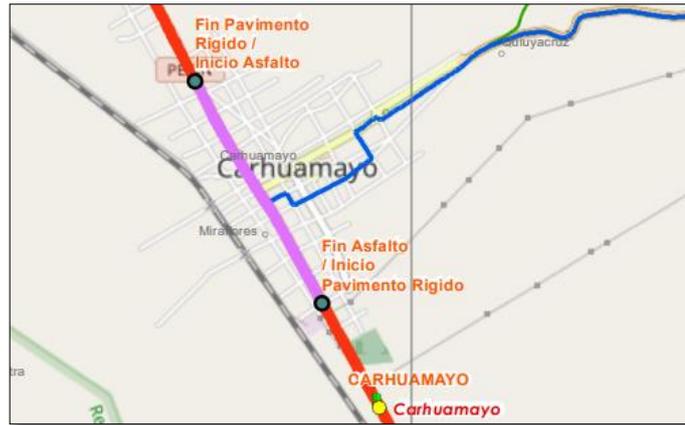
TRAMO	KM	Latitud	Longitud	Altura_GPS
INICIO	83+020	- 10.929005732	- 76.056646286	4120.540
FIN	84+380	- 10.918364351	- 76.062698888	4121.016

Ilustración 57. Punto inicial y final del tramo en estudio.
Fuente: Earth 2019

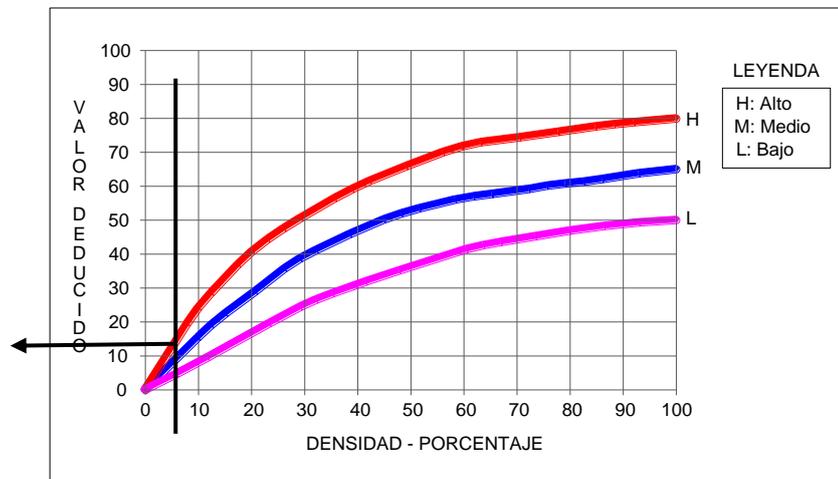
Gráfico 1. Cálculo de grieta de esquina de la M-1
Fuente: Elaboración propia, 2019.

Valor deducido = 17.50.

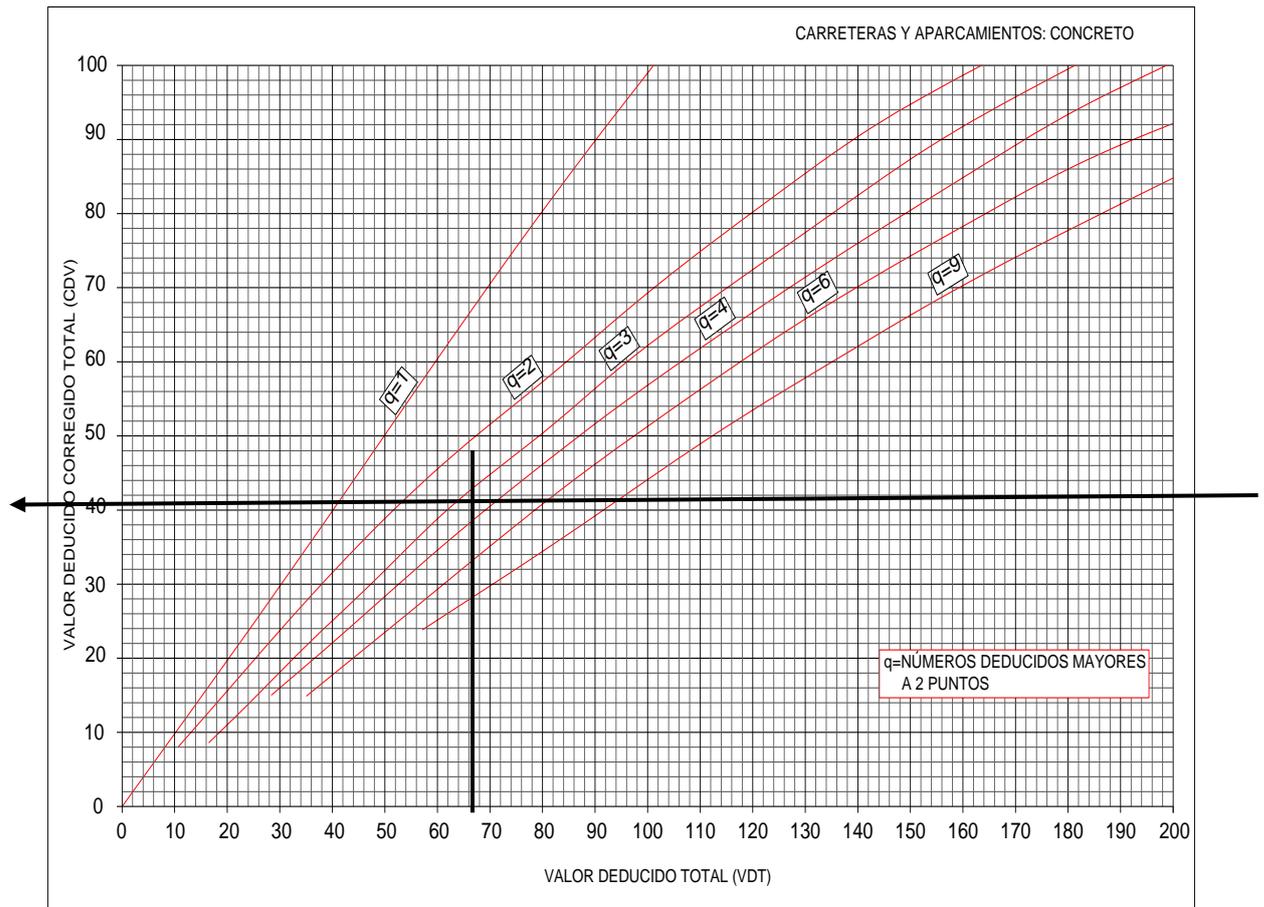
$$VDT=41.0$$

Gráfico 2. Curva de corrección para determinar el valor deducido total CDV
Fuente: Elaboración propia, 2019.

VDC=41

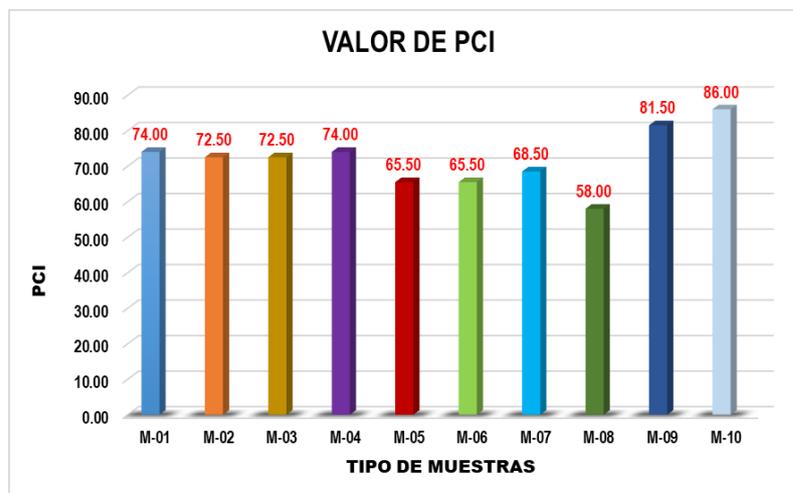
Mediante el análisis efectuado del pavimento rígido de la carretera Longitudinal de la Sierra Norte “PE-3N” en el tramo 83+020 a 84+380 KM (Zona Urbana de Carhuamayo). Se obtuvo el Cuadro 64. Donde se evidencia los resultados de cada una de las muestras diagnosticadas, y donde el mismo se expresa en los siguientes gráficos:

Gráfico 3. Valor de PCI - 1
Fuente: Elaboración propia, 2019.

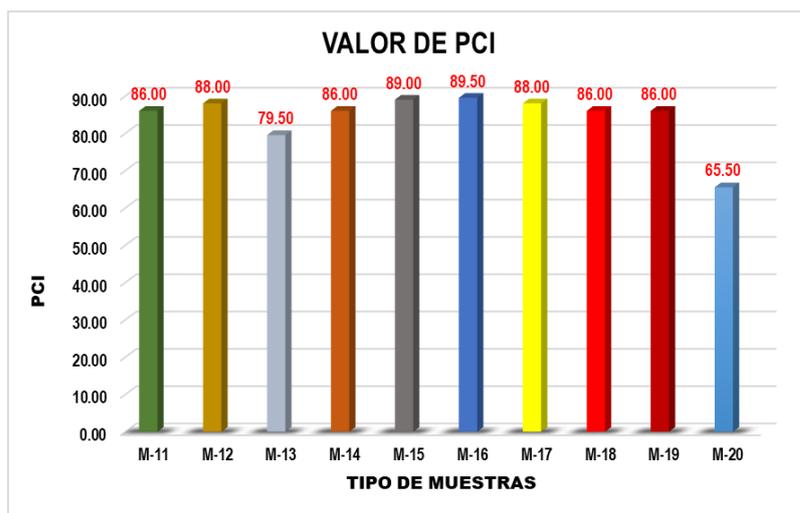
Gráfico 4. Valor del PCI - 2
Fuente: Elaboración propia, 2019.

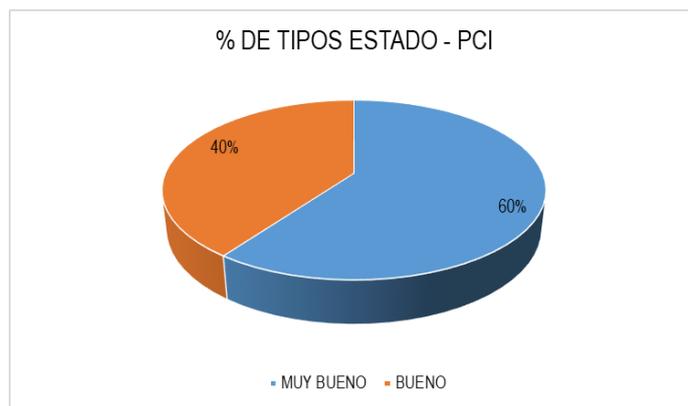
Mediante la evaluación se obtuvo que el 40% tiene un PCI de evaluación de categoría Bueno y 60% tiene un PCI de evaluación de categoría Muy Bueno.

Gráfico 5. Evaluación de Categorización de PCI
Fuente: *Elaboración propia, 2019.*

El PCI promedio ponderado para la evaluación de la plataforma de pavimento rígido de la carretera Longitudinal de la Sierra Norte “PE-3N” en el tramo 83+020 a 84+380 KM (Zona Urbana de Carhuamayo), para el tramo resultado **77.81**, clasificándose como un pavimento MUY BUENO, debido a que se trata de un pavimento antiguo con unos 25 años de servicio.
