**T E S I S**

**Evaluación de la calidad del agua para consumo humano de la laguna  
Palcash 1 mediante los indicadores fisicoquímicos y microbiológicos,  
en el distrito de Vicco provincia de Pasco, departamento de Pasco-  
2024**

**Para optar el título profesional de:**  
**Ingeniero ambiental**

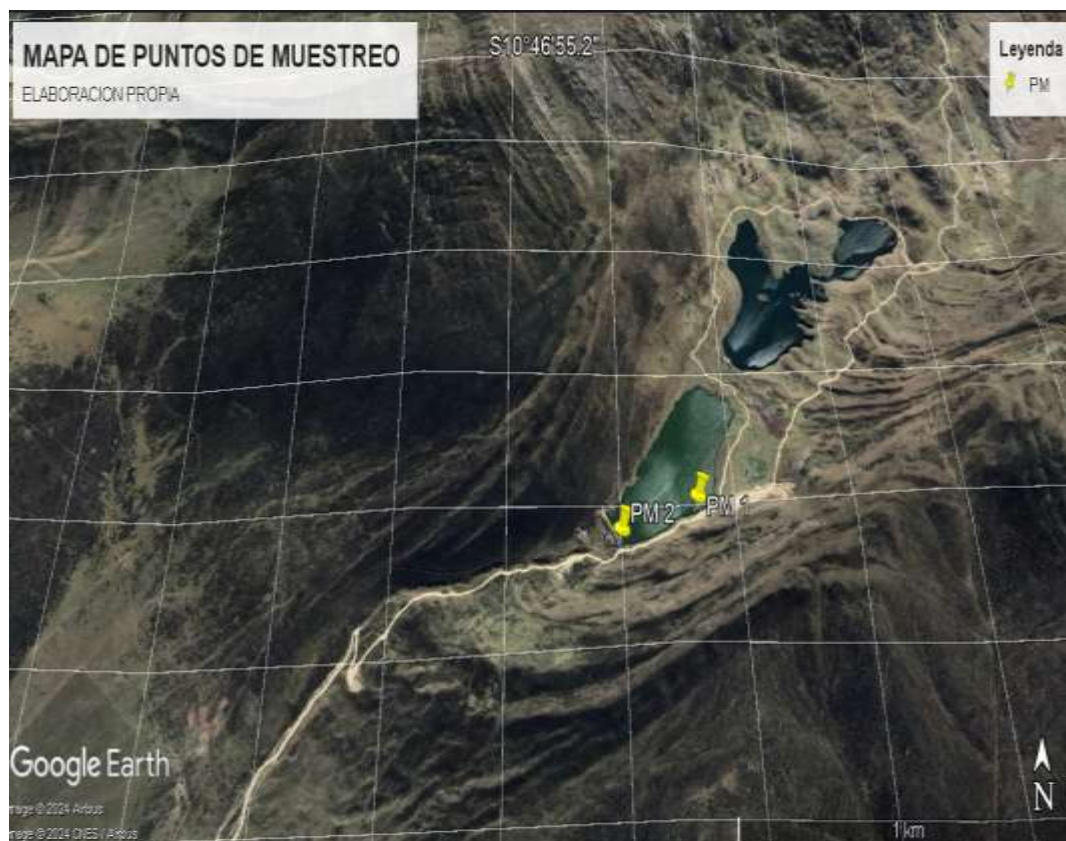
*Figura 1. Descripción y puntos de monitoreo de la laguna Palcash 1*

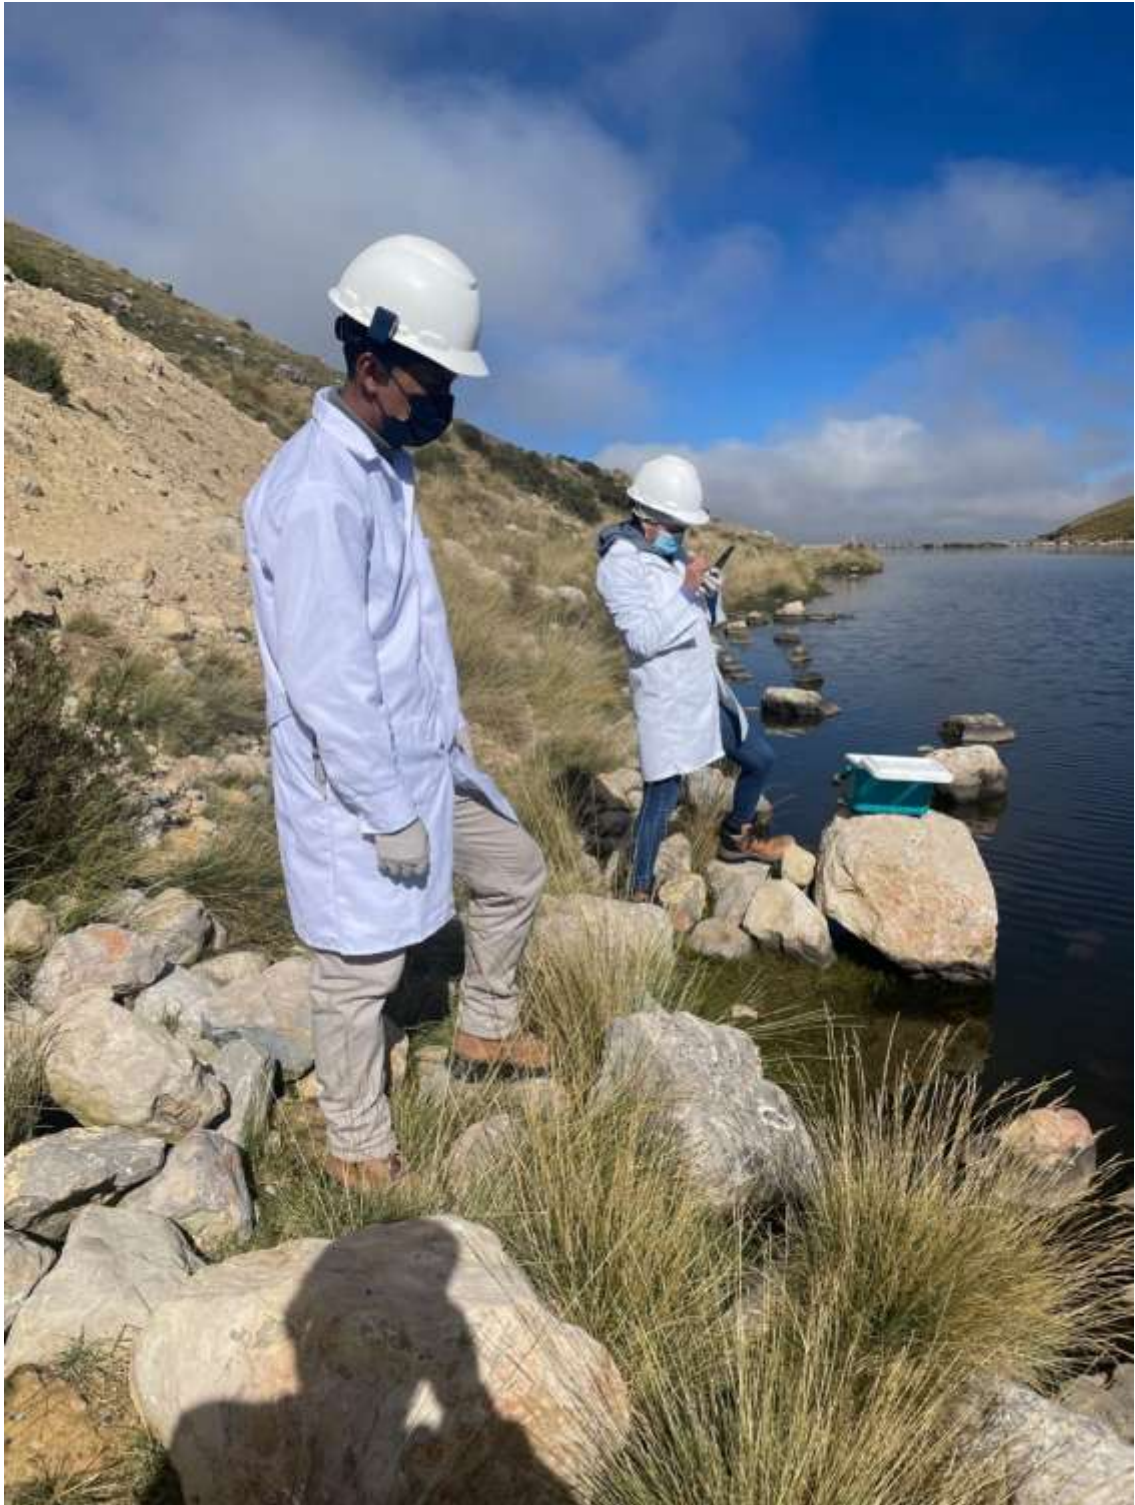
***Foto N° 1 Preparandose para la toma de muestra en la entrada De la laguna Palcash 1***

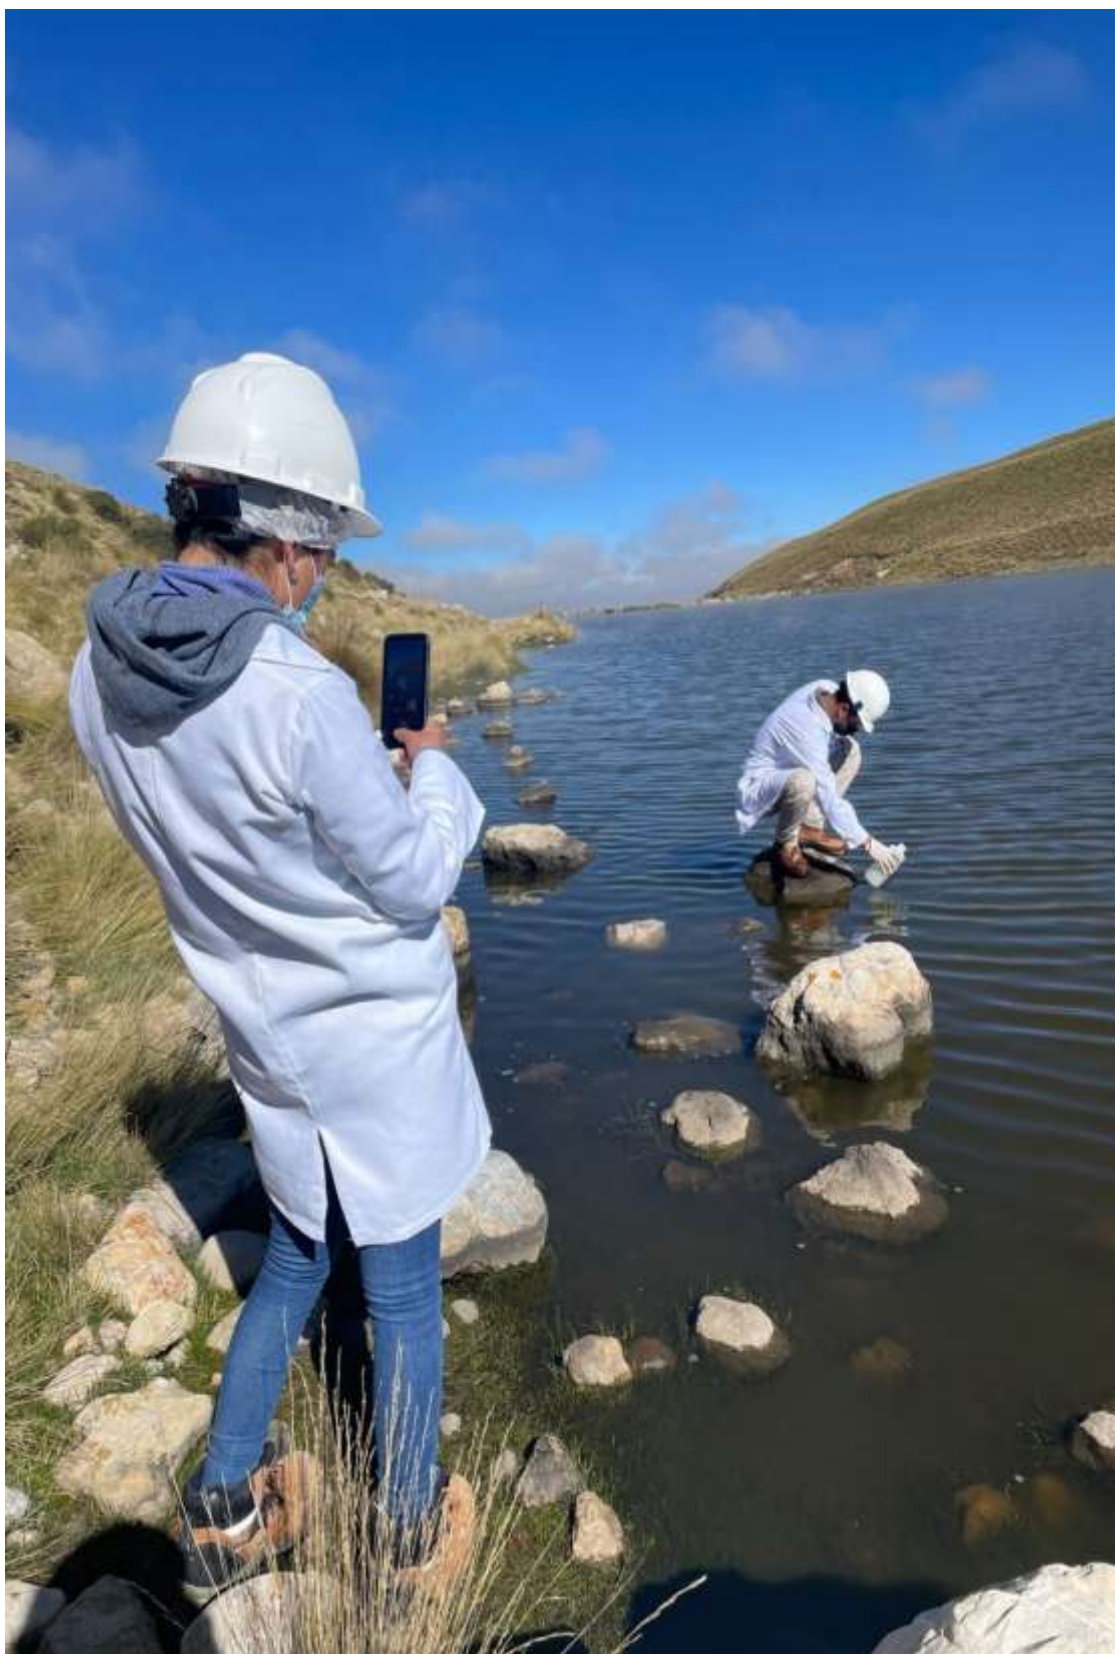
***Foto N° 2 Tomando la muestra en la entrada de la laguna Palcash 1***

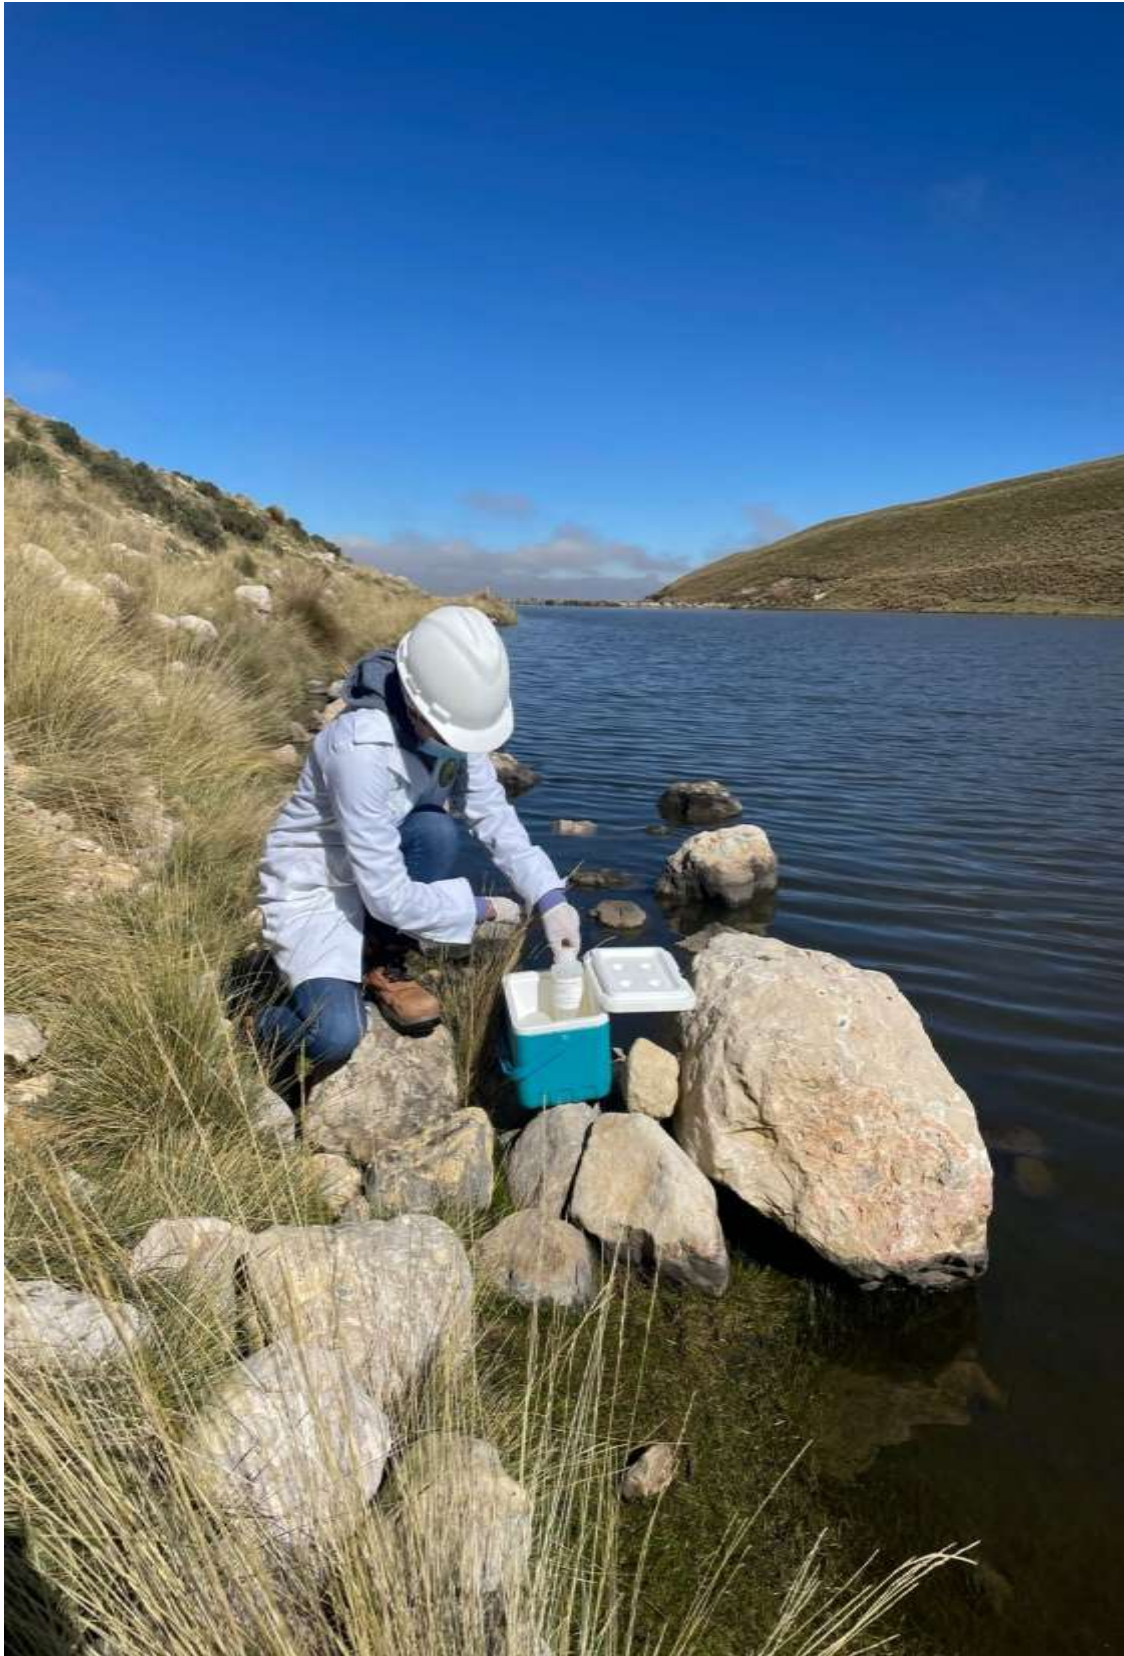
*Foto N° 3 introduciendo la muestra en el cooler*

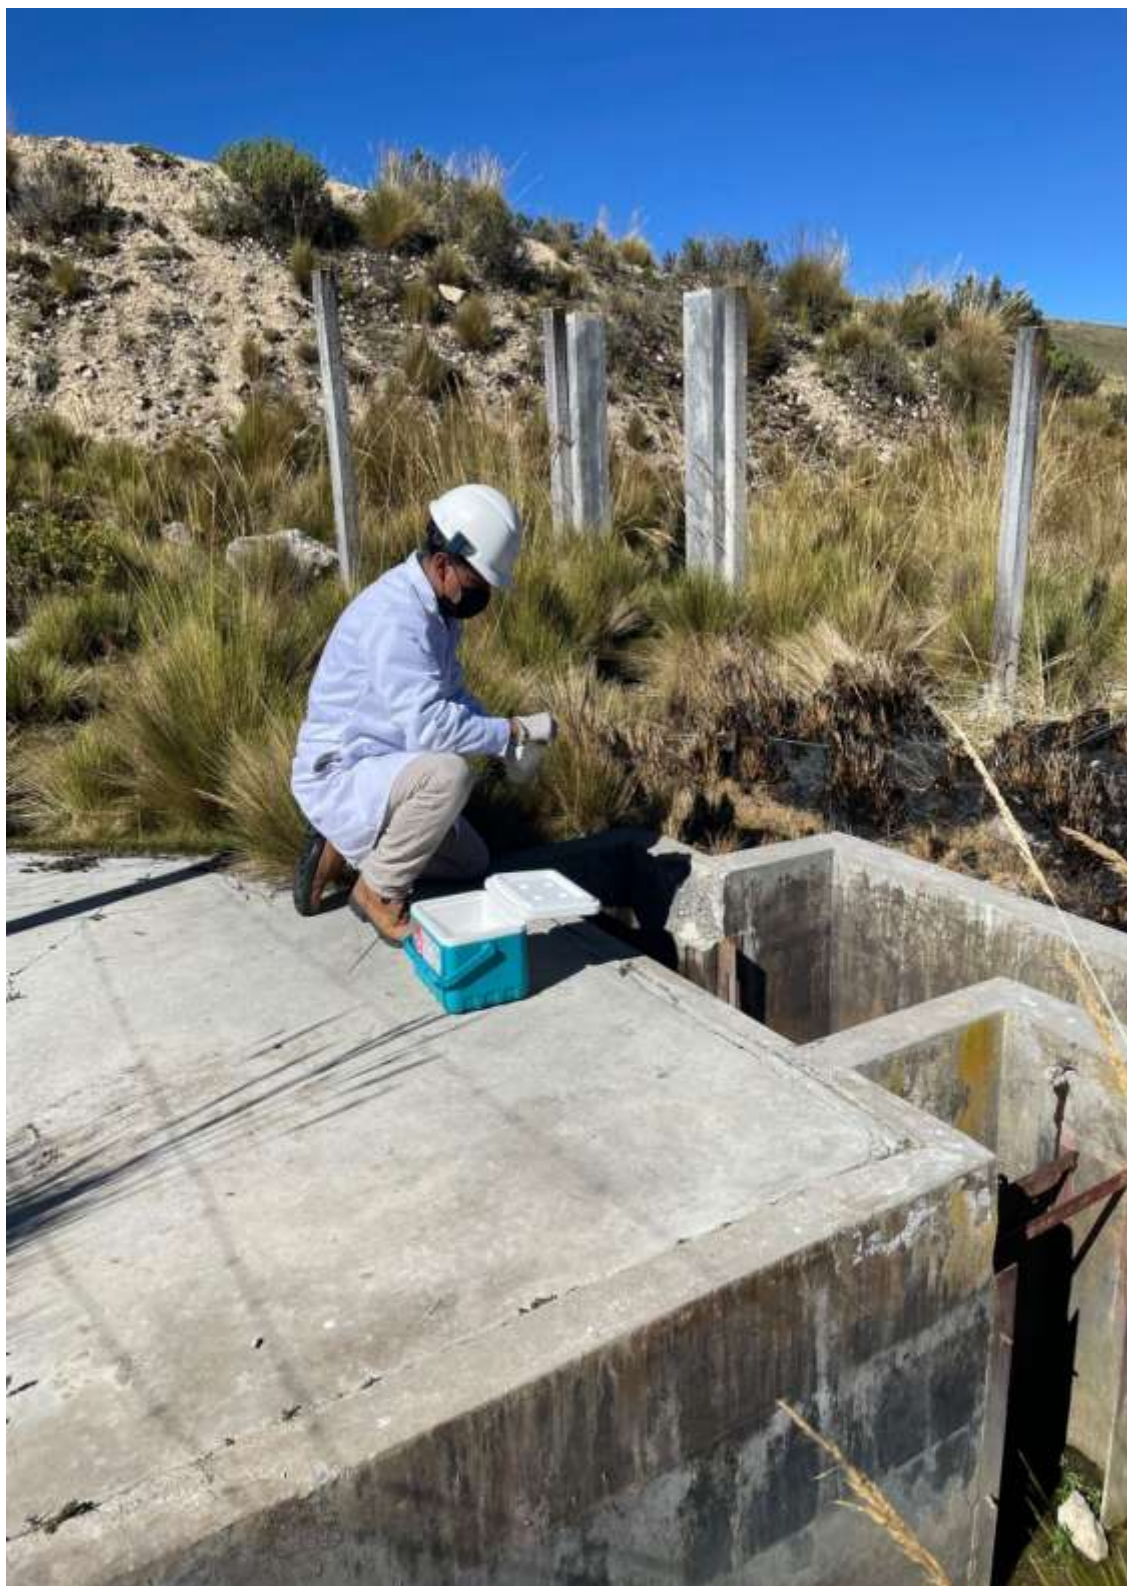
***Foto N°4 preparandose para la toma de muestra en la salida de la laguna Palcash 1***

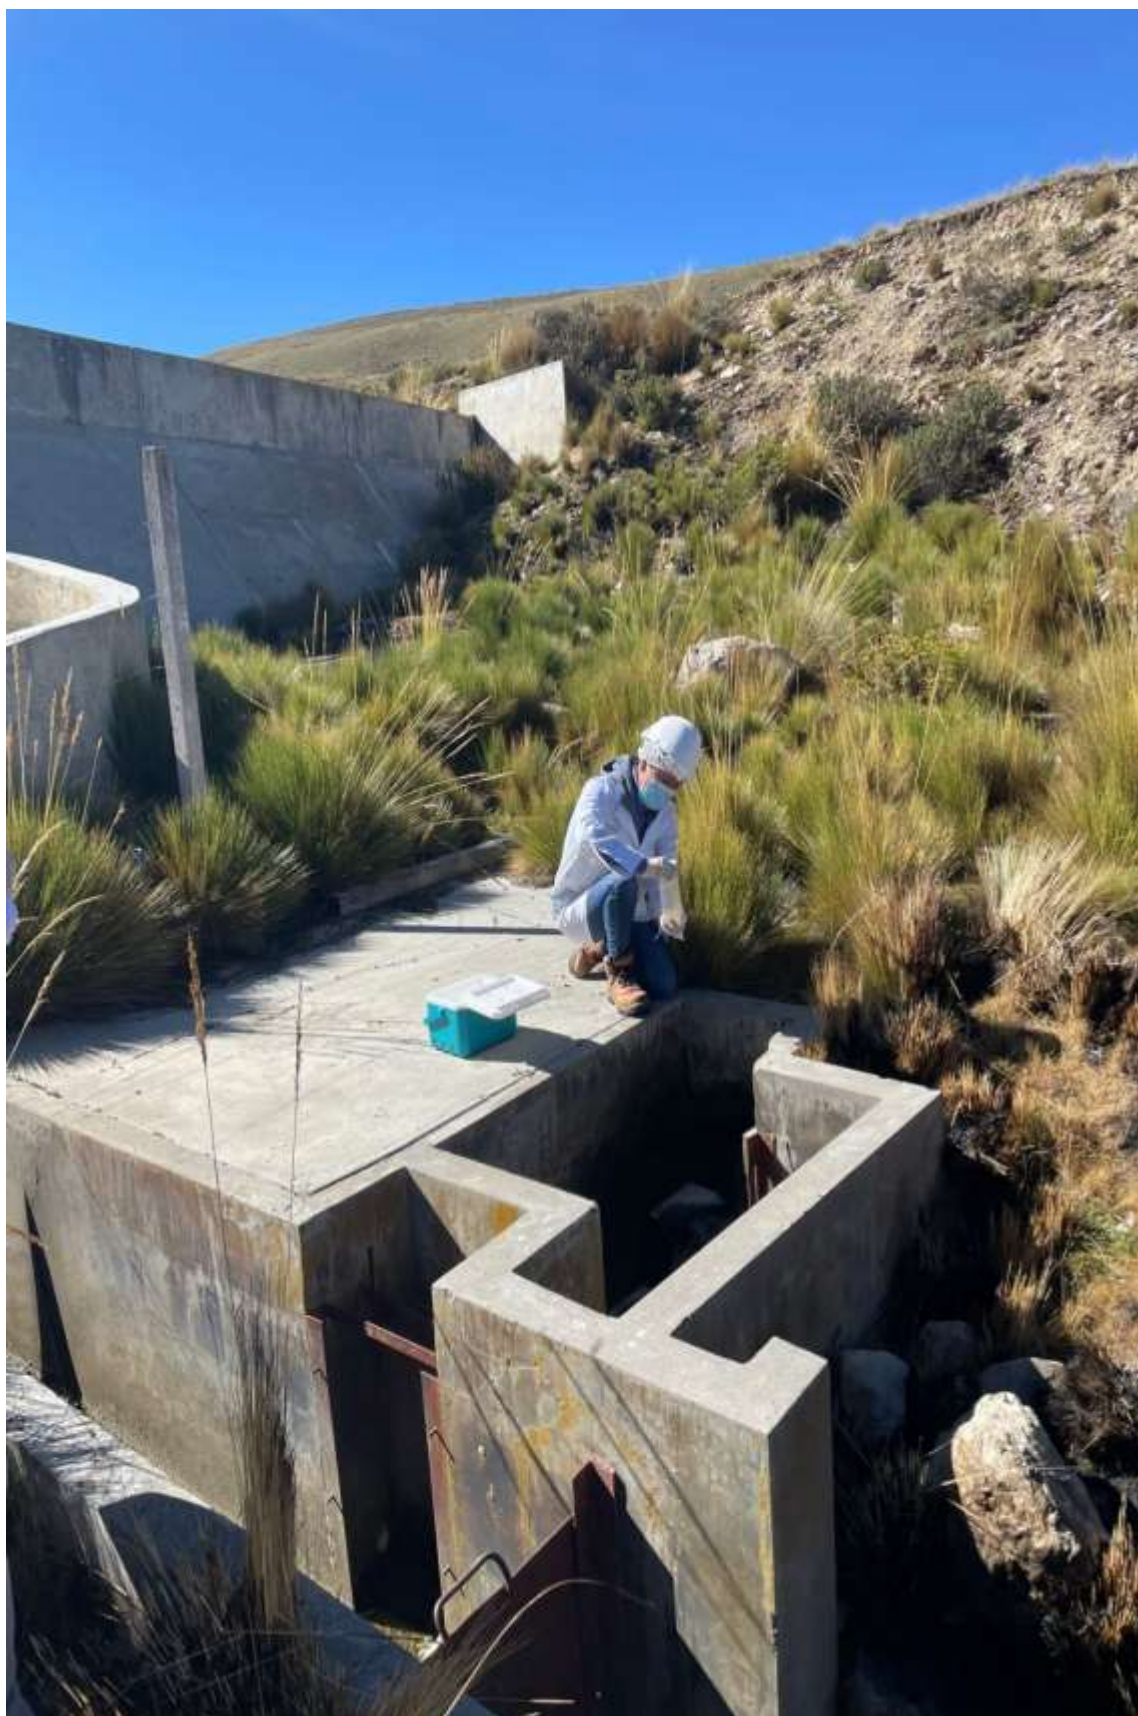
*FotoNº5 sellando el frasco de muestra en la salida de la laguna Palcash 1*
