**T E S I S**

**Análisis de estabilidad de taludes en el mejoramiento de la carretera JU-100,**

**Tramo: Junín – San Pedro de Pari**

**Bach. Germán Antony ROBLADILLO CUICAPUSA**

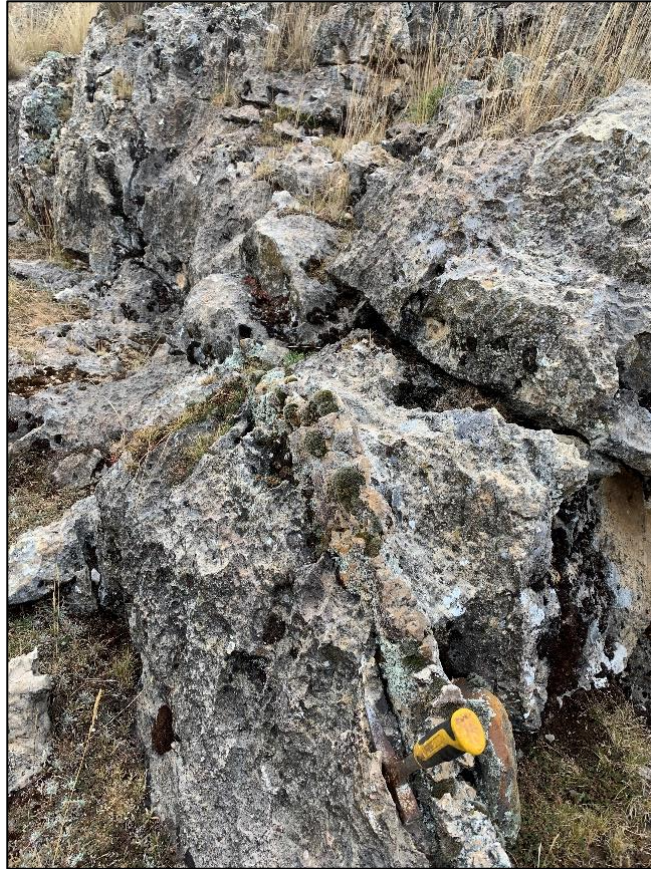
**Fotografía 4:** Km. 28+500. Afloramiento de Calizas grises de la formación Chambará, se visualiza nódulos de chert en superficie.

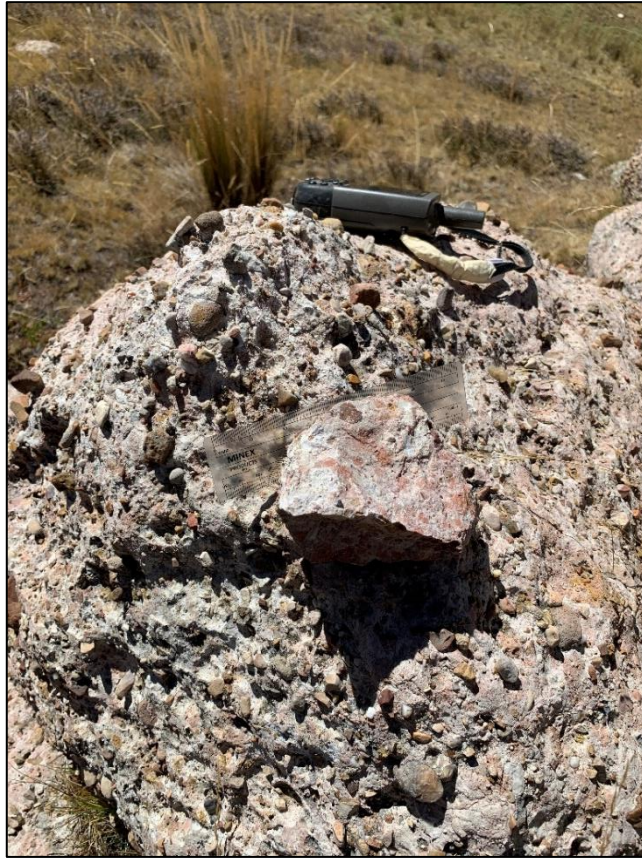
**Fotografía 8:** Km. 33+540. Afloramiento de conglomerados color pardo rojizo, Formación Pocobamba – Miembro Shuco, clastos subredondeados de calizas del Grupo Pucará, matriz de limos rojizos.
